# 危険物施設の風水害対策のあり方に関する検討報告書 (令和元年度・中間まとめ)(概要)

危険物施設の風水害対策のあり方に関する検討会

# (参考)平成30年中の主な被害実態の調査・分析－危険物施設全体

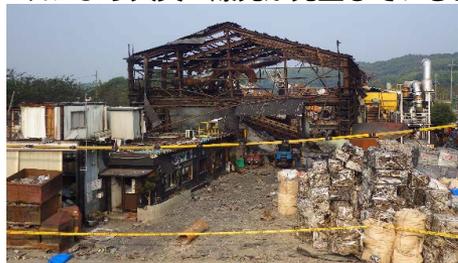
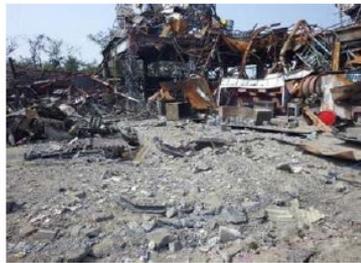
- アルミニウムの溶解炉において、溶湯の抜き取りなど安全状態への作業の遅れにより火災・爆発が発生している。

⇒台風接近時において早い段階から安全状態への作業を開始することが重要。  
⇒安全状態となるために要する時間を、平常時から確認しておくことが重要。

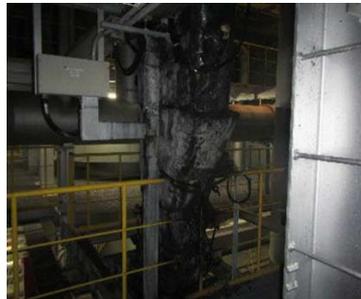
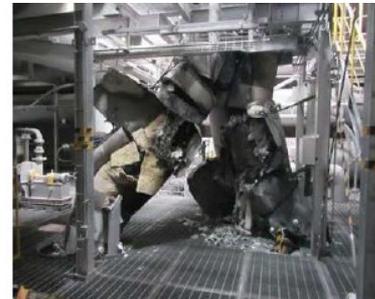
- 一般廃棄物処理施設において、台風起因する停電後の再起動時に火災・爆発が発生している。

⇒再起動時の点検リスト作成・点検実施が重要である。

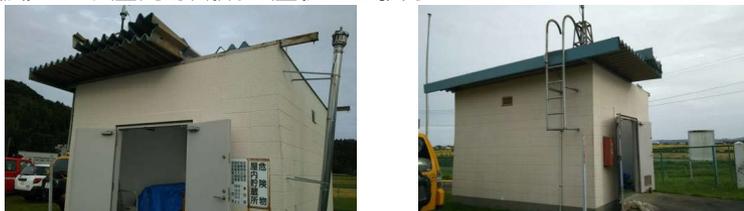
○強風により屋内貯蔵所の屋根が破損したものの。

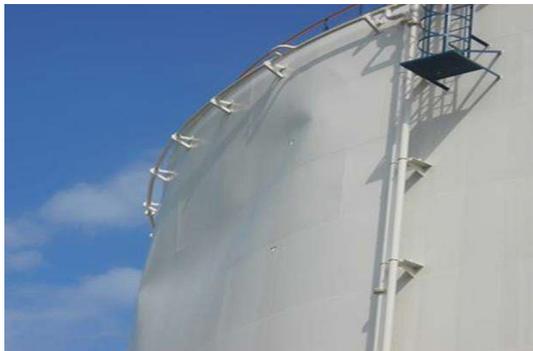
○台風の強風により、特定屋外タンク貯蔵所の側板に変形が生じたもの。変形発生時は、タンク内の危険物は高さ4m程度までの貯蔵量であった。

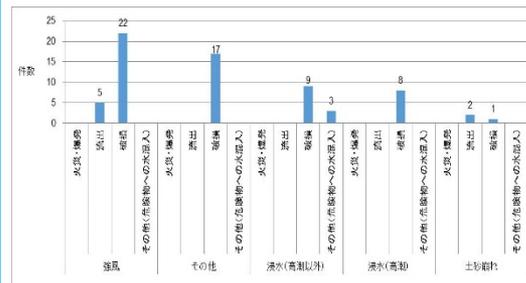
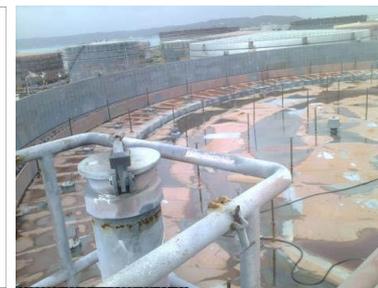
○「流出」が発生している事故は、全て浮き屋根の損傷に起因していた。

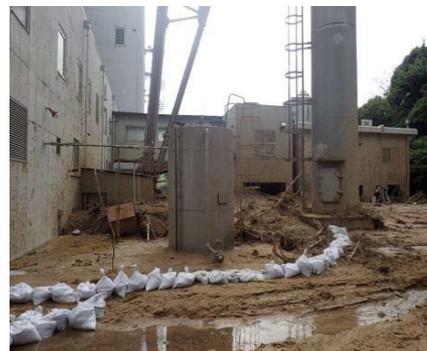
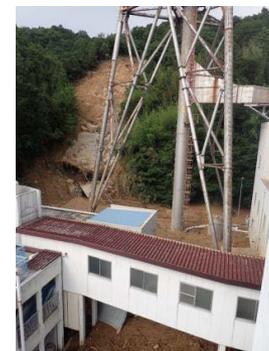
○土砂崩れにより、屋外タンク貯蔵所の配管が破損し、危険物(第4類第2石油類)約4kLが流出したものの。

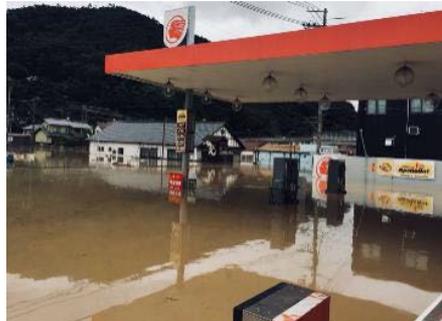
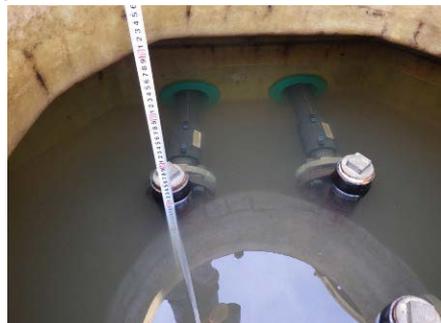
- 液面計パッキン等の隙間から地下貯蔵タンク内に水が浸入した例が複数あった（左：広島県、右：兵庫県）。

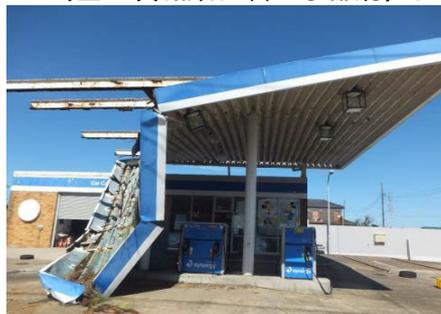
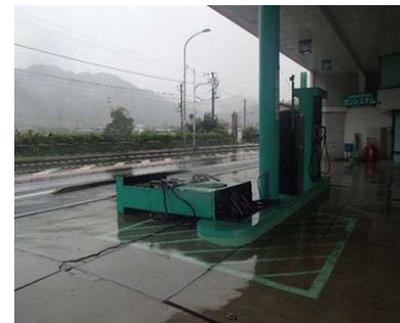
- 強風により、キャノピーや固定給油設備が倒壊、転倒したものの例（左：茨城県、右：京都府）。

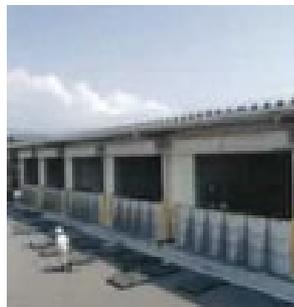
止水版の設置状況（被災後の対策）

- 2018年9月4日の被害を受けて以下の対策を実施
  - ①止水版のかさ上げ及び止水性向上のための修理（自社倉庫については2.0mにかさ上げ）
  - ②屋外電気設備のかさ上げ
- 2019年の台風襲来時においても止水版を設置した。設置に4～5時間の時間が必要な事から、定期的の実施する事が重要。

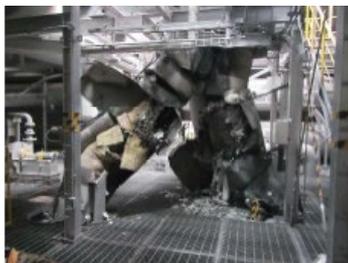
- 10月1日、台風24号により専用高圧受電配線が倒木により破損、停電により熱分解ドラムが緊急停止。その後、専用高圧受電配線をバイパス線に切替え受電を可能にし、再稼働に向けた準備開始した。
  - 10月5日炉の立ち上げ開始したが、数時間後に熱分解ガスダクト内で異常燃焼を感知した。この火災により、熱分解ガスダクトが損傷。
  - 原因は熱分解ドラムを緊急停止したため、ダクト内にタール等が付着し、再稼働時の昇温時に着火し、火災にいたった。
- ※通常停止では時間をかけ温度低下するためタール等の付着は起きない。

熱分解ガスダクトの被災状況①

- 火災時の当直者から他の従業員に対しての事故内容の共有。
- 再稼働時の点検項目の修正、点検をダブルチェック。
- 自家発電設備操作手順書の作成（強風・雷、大雪）。強風の場合は、平均最大風速が25m/s以上の範囲に入る3時間前に対応開始。
- 2019年10月の台風19号の関東上陸時に当該手順書に基づき対応した（2炉の単独自立運転を実施）。

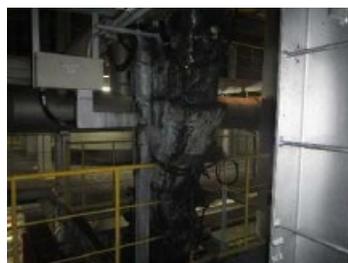
熱分解ガスダクトの被災状況②
