# 浮屋根式タンクのポンツーン内部漏洩の 推定原因と対策について

2019年5月30日石連追記案

2018年8月22日

浮き屋根の安全対策に関するワーキンググループ

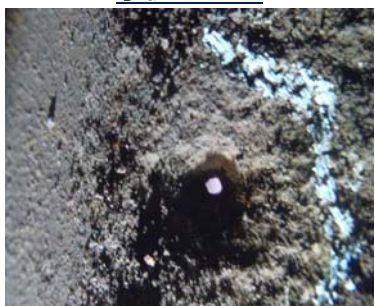
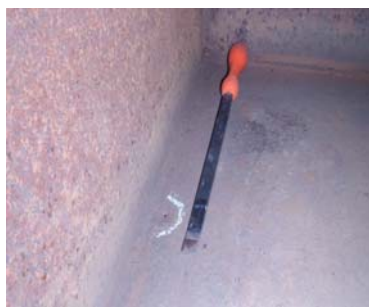
### 事例1-1-2

- ⇒ 錆の付着/堆積を十分に除去せずに検査したことによる腐食の見逃し（事例1-1-1）
- ⇒ ポンツーン内に異常なスケール堆積が見られ、内面腐食を加速（事例1-1-2）

- ⇒ ポンツーン内面腐食検査時、錆の付着/堆積により検査困難な場合には、錆を除去して検査
- ⇒ 年次点検でポンツーン内に異常なスケール堆積が見られた場合には次回開放時に内面腐食に注意して検査
- ⇒ インナーパイプの内面腐食は、特に気液境界～気層部内面腐食に注意して検査

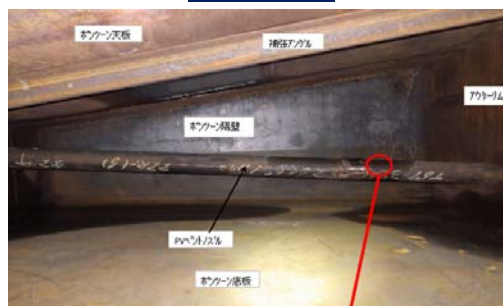
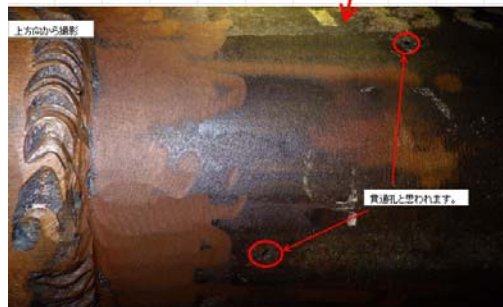
### 事例1-2-1

- ⇒ インナーパイプの肉厚測定箇所が内面腐食による最小板厚部（気液境界～気層部）を捉えていなかった（事例1-2-1, 1-2-2）

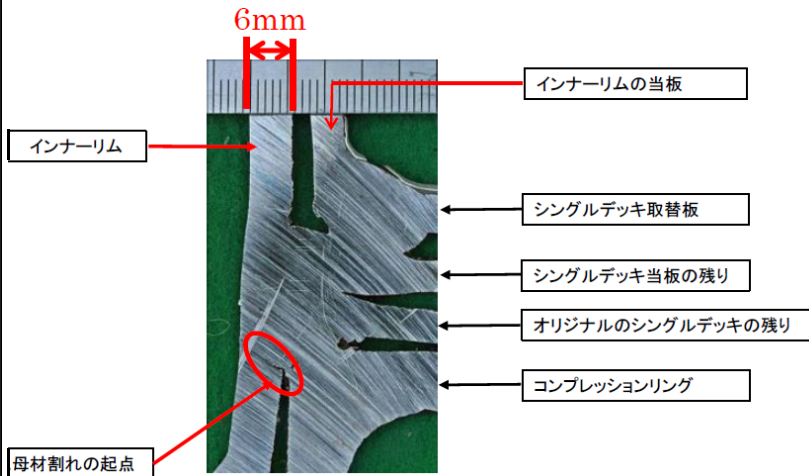
事例2-1-1

- ⇒ 内リムに4枚の板が1か所に溶接され、かつ内リムが拘束された部位で、内リム母材に割れ発生（事例2-1-1）
- ⇒ トラス/サポートが下板に直接溶接されている部位、あるいは中間リム板が下板に直接タック溶接されている部位で、下板母材に割れ発生（事例2-1-2, 2-1-3）

- 今後、タンク開放時に以下の点に注意して点検を行う
  - ⇒ 内リムに3枚以上の板が1か所に溶接され、かつ内リムが拘束されている場合、内リム母材を点検

**追記案** ⇒ ボンツーン耐圧部が変形し、かつ割れが多数発生している場合など、過度な応力集中部における延性割れ発生時には構造変更を検討

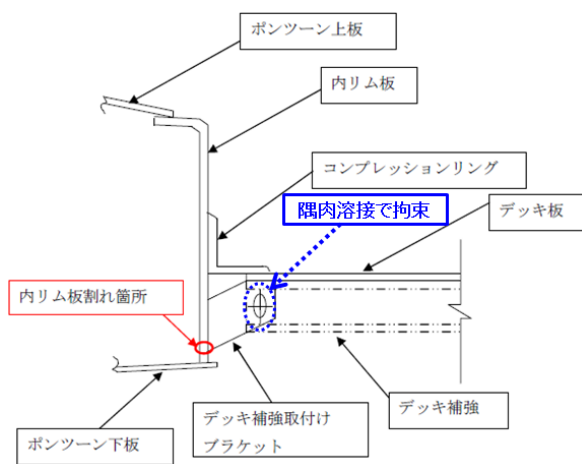
### 事例2-2-1 (3室)

- ⇒ デッキ放射方向補強材のピン構造接続部を誤って溶接で拘束したことによる内リム母材の割れ（事例2-2-1）

- 次回、タンク開放時に以下の点に注意して点検を行う
- ⇒ デッキ放射方向補強材はピン構造接続部の拘束有無を点検
  - ⇒ ポンツーン貫通パイプが下板重ね部を貫通する場合、ポンツーン貫通パイプと下板の溶接部が全周溶接されていることを点検
  - ⇒ 仕切り板を跨いで下板あるいは内リム下部を取替えた場合、仕切り板切欠き部の下板溶接部を点検

**追記案** ⇒ ポンツーン貫通パイプと下板の溶接部が全周溶接されていることの点検が困難な場合、あるいは仕切り板切欠き部の下板溶接部の点検が困難な場合、加圧漏洩試験を実施

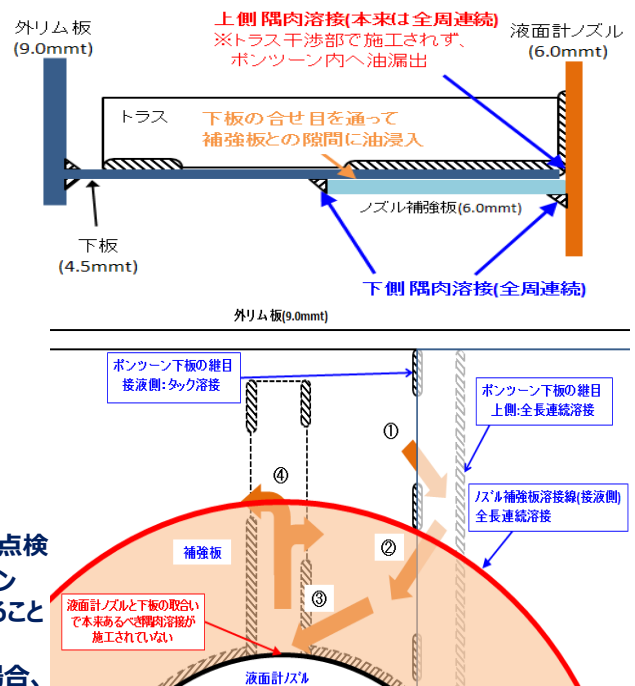
### 事例2-3-3

- ⇒ ポンツーン貫通パイプが下板重ね部を貫通している部位で下板あるいは補強板が全周溶接されていなかったため、油の浸入路が形成（事例2-3-1, 2-3-2, 2-3-3）
- ⇒ 仕切り板を跨いだ下板あるいは内リム下部取替時に仕切り板を切欠かなかったため、仕切り板に隠れた部分で内リムと下板が溶接されていなかったため、油の浸入路が形成（事例2-3-4, 2-3-5）

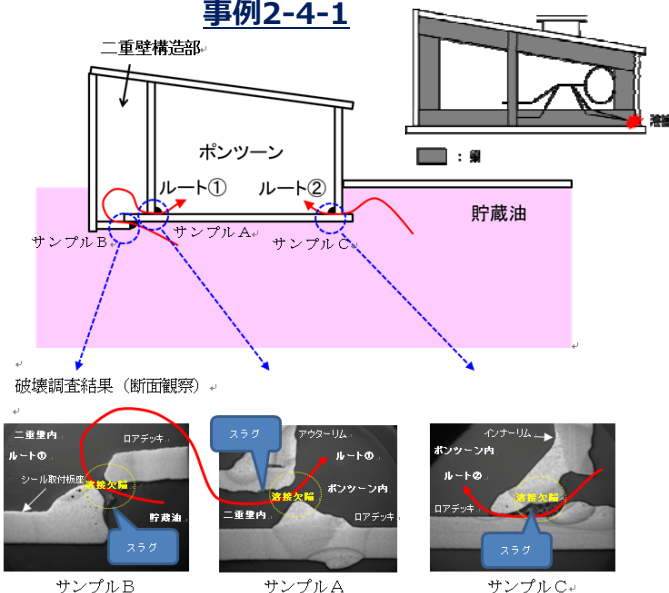
### 事例2-4-1

- ⇒ 取替・補修時の溶接線のうち、狭所の溶接（内リムの補強リブの陰など）/局所的な溶接補修、あるいは当て板コーナー部がR加工/カットされていない不連続溶接部、などで溶接欠陥発生（事例2-4-1, 2-4-2, 2-4-3, 2-4-4, 2-4-5）
- ⇒ 建設時の溶接線のうち、溶接手直しあるいは3交点がある場合など不連続溶接部で溶接欠陥発生（事例2-4-6, 2-4-7）
- ⇒ 建設時の溶接線のうち、内リムと下板の溶接線の仕切板付近で溶接欠陥発生（事例2-4-8）

- 次回、タンク開放時に以下の点に注意して点検を行う
- ⇒ 過去の取替・補修時の溶接部について、狭所の溶接（内リムの補強リブの陰、など）/局部的な溶接補修部、あるいは当て板コーナー部の不連続溶接部を点検
  - ⇒ 建設時の溶接部について、溶接手直し部あるいは3交点がある場合など、不連続溶接部を点検
- 建設時の溶接線のうち、内リムと下板の溶接線の仕切り板付近で漏洩に至った溶接欠陥は、いずれも同一工場で同時期、同会社により施工されたものであり、それらの全溶接線は点検済み

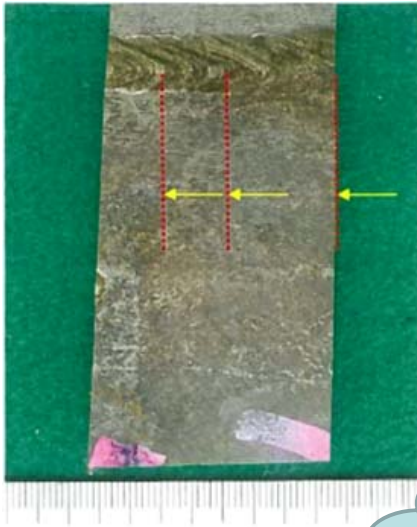
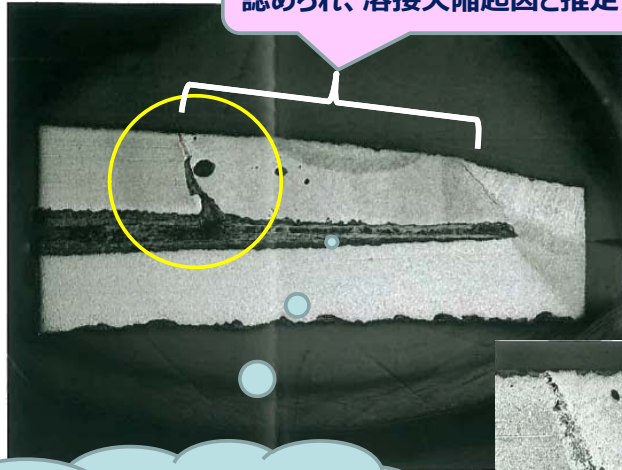
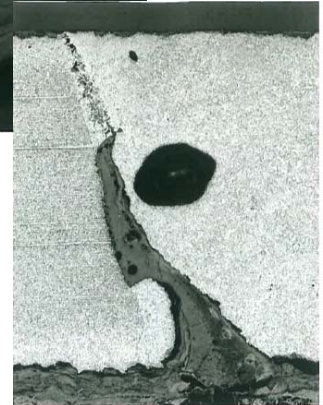
### 事例2-5-1

板材を溶接補修した様な組織が認められ、溶接欠陥起因と推定

綺麗に仕上げられており、素材の段階で補修された板を使用したものと推定

⇒ ポンツーン下板材が溶接で継ぎ足して製作されており、その継ぎ足し部で溶け込み不良が発生（極めて稀な事例）
