屋外貯蔵タンクの浮き屋根の安全対策に関する
ワーキンググループの進捗状況と当面の取組について
(中間まとめ)

屋外貯蔵タンクの浮き屋根の
安全対策に関するワーキンググループ
令和元年9月

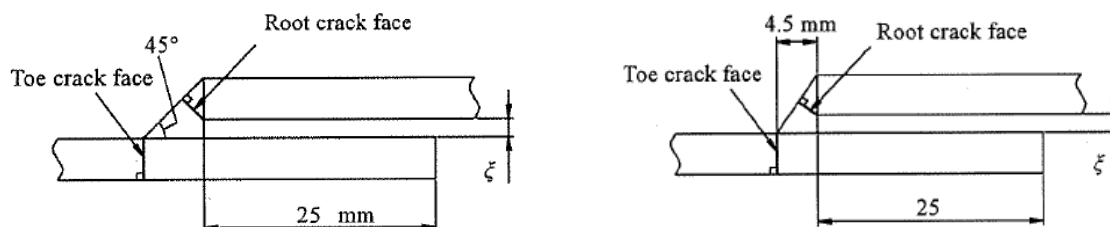
図 13 想定モデル

浮き屋根のデッキ板の溶接継手は重ね継手になっており、一般的に板厚は 4.5mm となっている。この重ね継手部の疲労についての研究として、欠陥を有する重ね継手部を想定し（図 13）、繰り返し荷重をかけた際に、亀裂の疲労寿命（貫通に至るまでの回数）を算出している。その際の継ぎ手形状（図 13）の違い、曲げ・引張り荷重、欠陥の位置、板のギャップの大きさ（図 13 での ξ ）による疲労寿命の違いをシミュレーションで検証している。

その結果、継手部に曲げ荷重が作用する場合、ルート亀裂 (Root crack face) については隙間 ξ の増大に対する疲労寿命の低下の度合いは、止端側脚長 4.5mm モデル（図 13 右側）が 45 度モデル（図 13 左側）と比べて大きくなった。これは、のど厚の影響が大きいことを示している。また、止端部亀裂 (Toe crack face) は隙間 ξ の影響はあまり見られなかった。

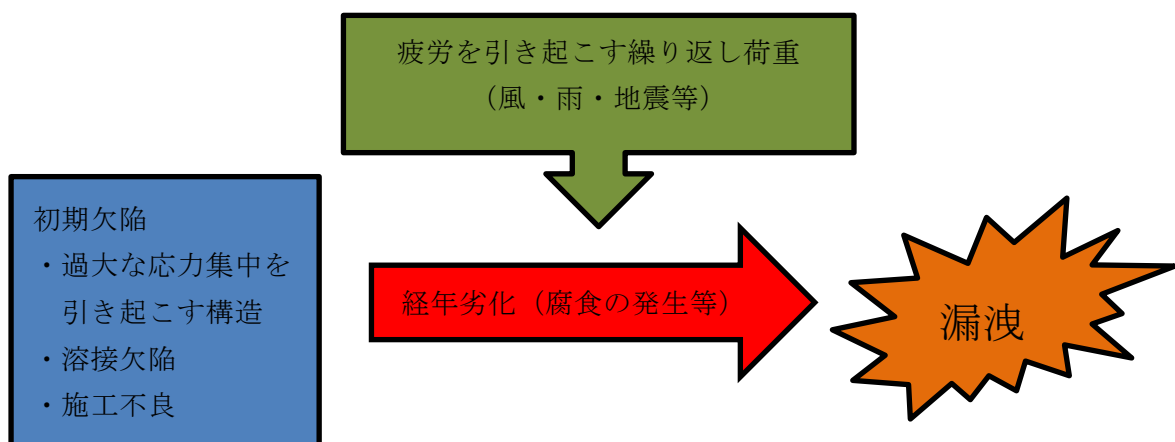
図15 漏洩発生までのイメージ

以上のことから浮き屋根の漏洩の要因については、単純な腐食による貫通を除き、それぞれの要因が単独で漏洩の原因となったというよりは、初期欠陥を有する場合に、経年劣化を経て、そこに疲労を引き起こすような繰返し荷重が発生するという複数の要因が重なった結果発生しているものと推定される。
