# 応急措置に係る追加調査結果

継続使用を可能とする適切な応急措置方法を検討するために、平成30年12月7日付け消防危第224号「屋外タンク貯蔵所の浮き屋根の維持管理に関する調査への御協力について（依頼）」に御協力いただいた事業所の中で、応急措置を実施し継続使用したと御回答頂いた10事業所に、追加でアンケート調査を実施した。

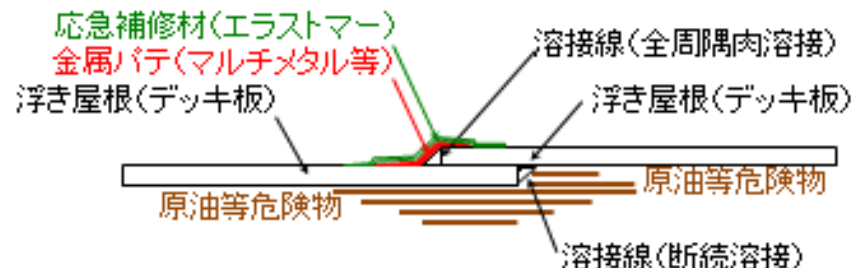
図-2)見直し後の応急補修方法①

| 不具合の詳細 | <ul style="list-style-type: none"><li>・ 応急措置の金属パテが割れ、滲みが再発していた。</li><li>・ 応急措置の金属パテの表面が剥がれ、滲みが再発していた。</li></ul> |
| 推定原因 | 施工箇所の変形に対する追従性の不足 |

| 不具合発生後の対応 | 応急補修方法を見直した。<br>施工方法については、事前に消防と協議した。 |

(広範囲に金属パテを塗布する場合は不織布等を併用して補強します)

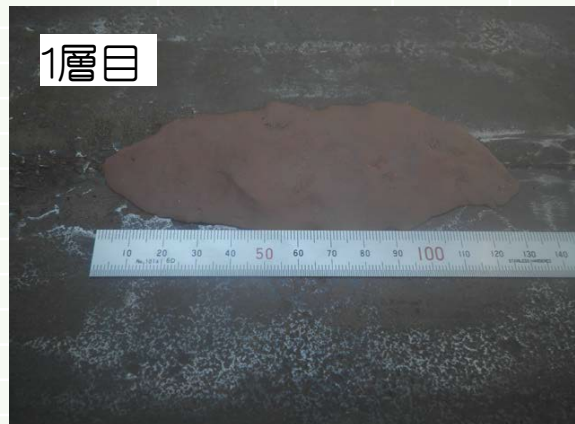
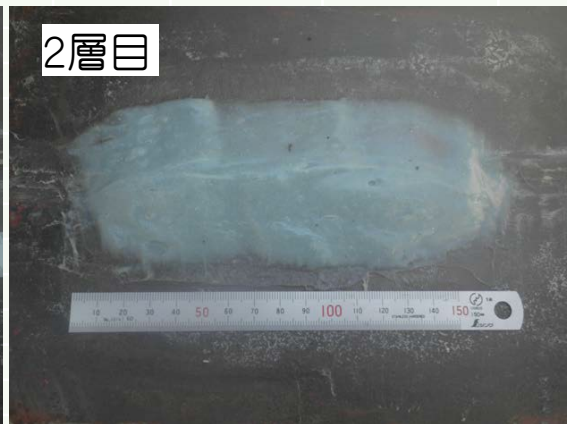
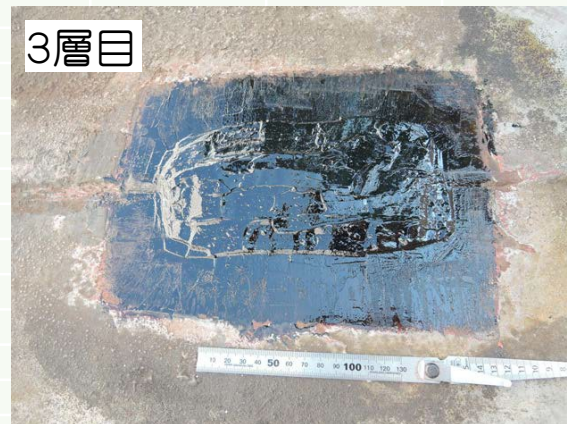
| 不具合の詳細 | 屋根板応急補修部に滲み跡、アロマ臭確認。<br>応急補修部は3層目（エラストマー）が30mmH程の膨らみ、表面にひび割れ（最大5mm深さ程度）が発生していた。 |
| 推定原因 | <p>屋根の変形・揺動により、追従性に乏しい1層目のアクアパテが鋼板より剥離し、間隙を通じて油分が2層目のウルトラシールに接液し、軟化。油分の内圧により樹脂にせん断応力が生じた結果、軟化したウルトラシールの円形剥離が発生。3層目のエラストマーのひび割れは、アクアパテの部分剥離により発生した空間内の内圧上昇に伴って生じる。</p> <p>鋼板とのエラストマー接着部分が剥離する前に、エラストマー中央部の表面の膨れ・割れが覚知され、割れ部には一部にじみ痕が確認されたものと推測する。</p> |

| 不具合発生後の対応 | 3層構造応急補修の再施工 |

- 1層目 フィックスオール・新アクア  
2層目 ウルトラシール (US-1000)  
3層目 MMエラストマー-95

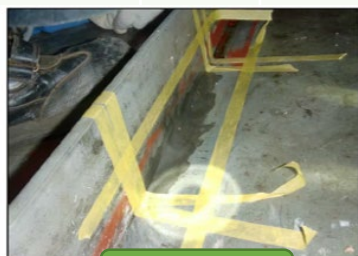
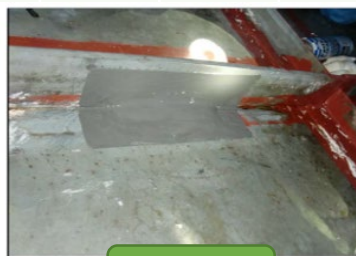
| 不具合の詳細 | 応急措置が一部割れ、漏えい（極少量）が再発していた。 |
| 推定原因 | 風によりデッキ板が揺動し、補修材が追従できずに剥がれた（部分割れ）と推定 |

| 不具合発生後の対応 | 消防本部へ軽微な変更届出を提出し、再度応急措置をやり直した。<br>応急措置の方法をマルチメタルVP10-017からマルチメタルエラストマーに変更し、施工し直した。 |

- 初回 1層目 マルチメタルOLスチールセラミック (速乾型)  
 // 2層目 マルチメタルOLスチールセラミック (通常型)  
 // 3層目 マルチメタルVP10-O17

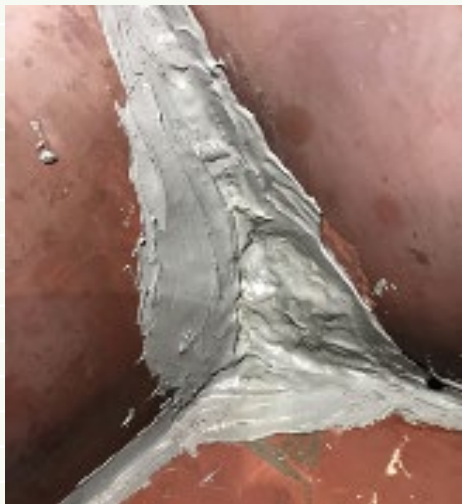
| 不具合の詳細 | 仮補修箇所の一部が割れ浸みが発生していた。 |
| 推定原因 | 仮補修後に発生した地震により、冷間溶接材に割れが発生したと推測。 |

- 1層目 レクターシール EP-200 エポキシパテ  
2層目 ベロメタル（標準型）

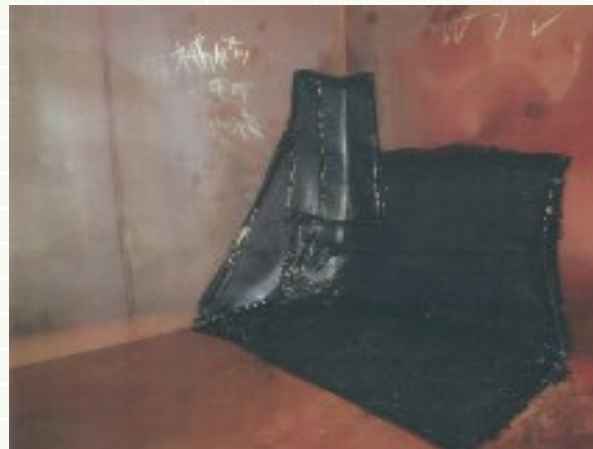
| 不具合の詳細 | b：仮補修箇所の一部が割れ浸みが発生していた。<br>c：仮補修箇所の一部から浸みが発生していた。 |
| 推定原因 | b：地震により、冷間溶接材に割れが発生したと推測。<br>c：仮補修の施工不具合。 |

- 1層目 シルププライマー（関西保温製）  
2層目 コロテープパテ（関西保温製）  
3層目 エラストマーシート（関西保温製）  
4層目 シーラント45

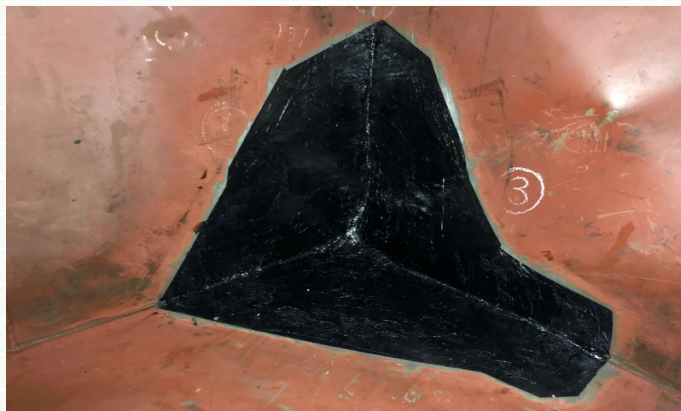
| 不具合の詳細 | 仮補修箇所の一部から滲みが発生していた。 |
| 推定原因 | 仮補修の施工不具合。 |

- 1層目 MMメタルOLスチールセラミック  
2層目 MMエラストマー95
