# 浮屋根式タンクのポンツーン内部漏洩の 推定原因と対策について

**2019年9月26日修正案**  
**2019年5月30日石連追記案**  
**2018年8月22日**  
**浮き屋根の安全対策に関するワーキンググループ**

## 浮屋根式タンクのポンツーン内部漏洩（総括）

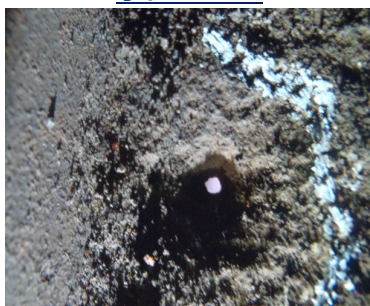
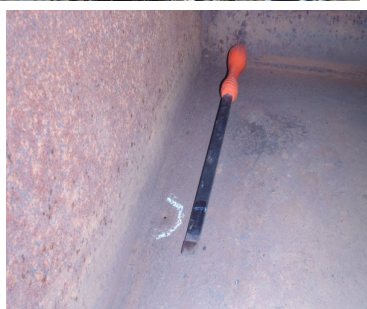
### 事例1-1-2

- ⇒ 錆の付着/堆積を十分に除去せずに検査したことによる腐食の見逃し (事例1-1-1)
- ⇒ ポンツーン内に異常なスケール堆積が見られ、内面腐食を加速 (事例1-1-2)

- ⇒ ポンツーン内面腐食検査時、錆の付着/堆積により検査困難な場合には、錆を除去して検査
- ⇒ 年次点検でポンツーン内に異常なスケール堆積が見られた場合には次回開放時に内面腐食に注意して検査
- ⇒ インナーパイプの内面腐食は、特に気液境界～気層部内面腐食に注意して検査

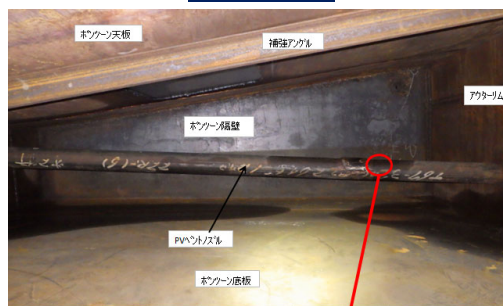
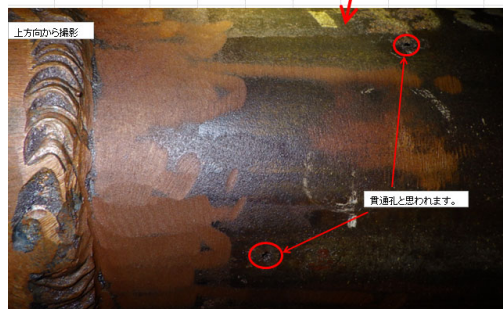
### 事例1-2-1

- ⇒ インナーパイプの肉厚測定箇所が内面腐食による最小板厚部（気液境界～気層部）を捉えていなかった (事例1-2-1, 1-2-2)

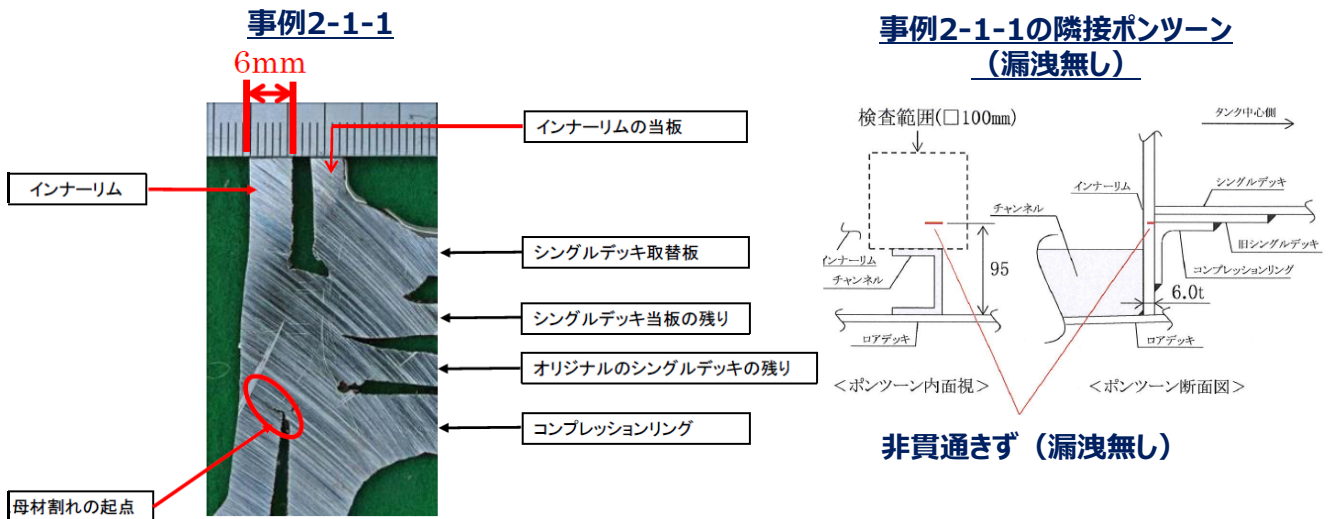
## (2-1) 溶接線際の応力集中による割れ事例

- ⇒ 内リムに4枚の板が1か所に溶接され、かつ内リムが拘束された部位で、内リム母材に割れ発生 (事例2-1-1)
- ⇒ トラス/サポートが下板に直接溶接されている部位、あるいは中間リム板が下板に直接タック溶接されている部位で、下板母材に割れ発生 (事例2-1-2, 2-1-3)

- ▶ 今後、タンク開放時に以下の点に注意して点検を行う
  - ⇒ 内リムに3枚以上の板が1か所に溶接され、かつ内リムが拘束されている場合、内リム母材を点検
  - ⇒ 開放時検査で割れの兆候を捉えられないような (急激に貫通割れに至るような) 応力集中部については 構造変更を検討

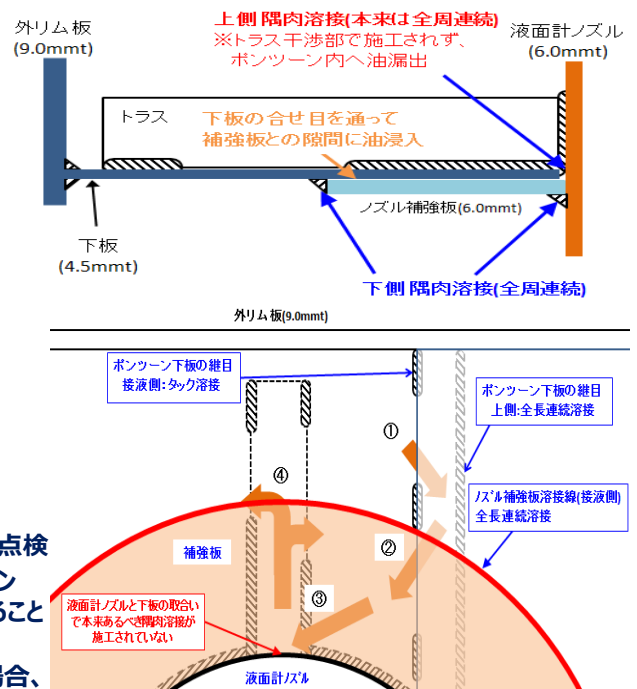
### 事例2-3-3

- ⇒ ポンツーン貫通パイプが下板重ね部を貫通している部位で下板あるいは補強板が全周溶接されていなかったため、油の浸入路が形成（事例2-3-1, 2-3-2, 2-3-3）
- ⇒ 仕切り板を跨いだ下板あるいは内リム下部取替時に仕切り板を切欠かなかったため、仕切り板に隠れた部分で内リムと下板が溶接されていなかったため、油の浸入路が形成（事例2-3-4, 2-3-5）

- ▶ 次回、タンク開放時に以下の点に注意して点検を行う
  - ⇒ デッキ放射方向補強材はピン構造接続部の拘束有無を点検
  - ⇒ ポンツーン貫通パイプが下板重ね部を貫通する場合、ポンツーン貫通パイプと下板の溶接部が全周溶接されていることを点検
  - ⇒ 仕切り板を跨いで下板あるいは内リム下部を取替えた場合、仕切り板切欠き部の下板溶接部を点検
  - ⇒ ポンツーン貫通パイプと下板の溶接部が全周溶接されていることの点検が困難な場合、あるいは仕切り板切欠き部の下板溶接部の点検が困難な場合、加圧漏洩試験を実施

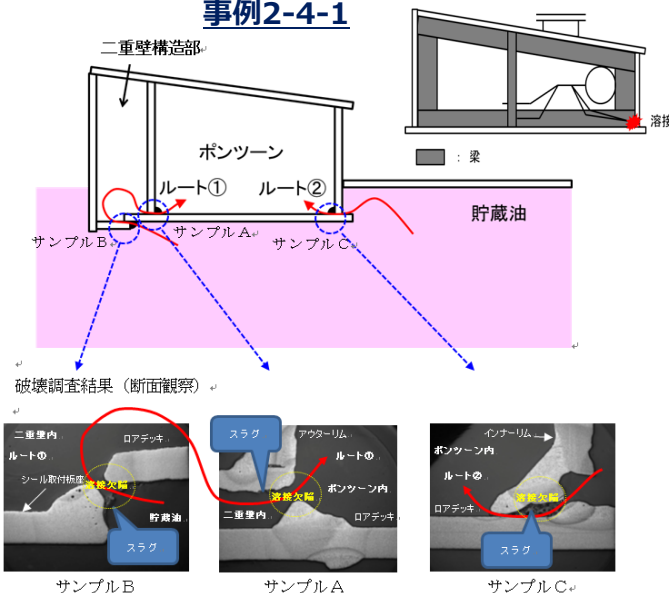
### 事例2-4-1

- ⇒ 取替・補修時の溶接線のうち、狭所の溶接（内リムの補強リブの陰など）/局所的な溶接補修、あるいは当て板コーナー部がR加工/カットされていない不連続溶接部、などで溶接欠陥発生（事例2-4-1, 2-4-2, 2-4-3, 2-4-4, 2-4-5）
- ⇒ 建設時の溶接線のうち、溶接手直しあるいは3交点がある場合など不連続溶接部で溶接欠陥発生（事例2-4-6, 2-4-7）
- ⇒ 建設時の溶接線のうち、内リムと下板の溶接線の仕切板付近で溶接欠陥発生（事例2-4-8）

- ▶ 次回、タンク開放時に以下の点に注意して点検を行う
  - ⇒ 過去の取替・補修時の溶接部について、狭所の溶接（内リムの補強リブの陰、など）/局部的な溶接補修部、あるいは当て板コーナー部の不連続溶接部を点検
  - ⇒ 建設時の溶接部について、溶接手直し部あるいは3交点がある場合など、不連続溶接部を点検
- ▶ 建設時の溶接線のうち、内リムと下板の溶接線の仕切板付近で漏洩に至った溶接欠陥は、いずれも同一工場で同時期、同会社により施工されたものであり、それらの全溶接線は点検済み

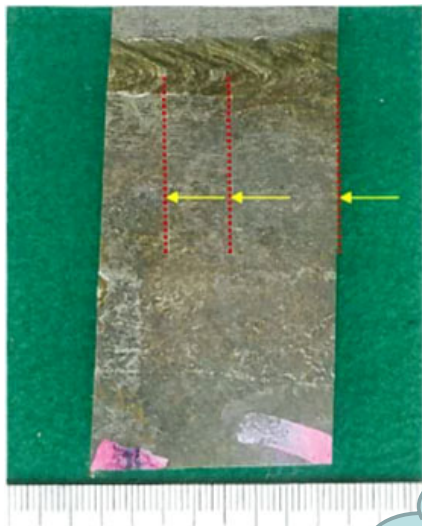
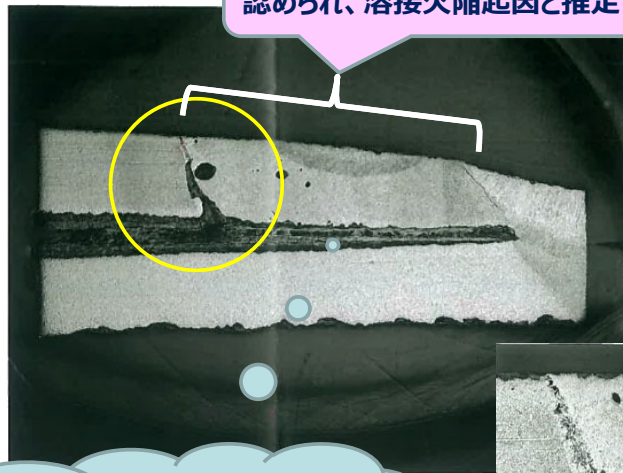
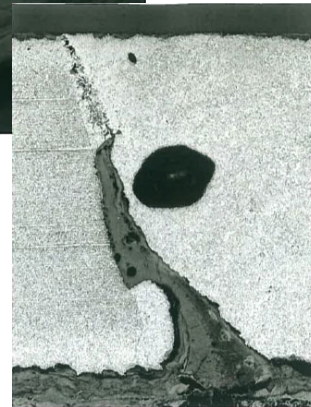
### 事例2-5-1

板材を溶接補修した様な組織が認められ、溶接欠陥起因と推定

綺麗に仕上げられており、素材の段階で補修された板を使用したものと推定

⇒ ポンツーン下板材が溶接で継ぎ足して製作されており、その継ぎ足し部で溶け込み不良が発生（極めて稀な事例）
