屋外貯蔵タンクの浮き屋根の安全対策に関する  
ワーキンググループの進捗状況と当面の取組について  
(中間まとめ)

屋外貯蔵タンクの浮き屋根の  
安全対策に関するワーキンググループ  
令和元年9月

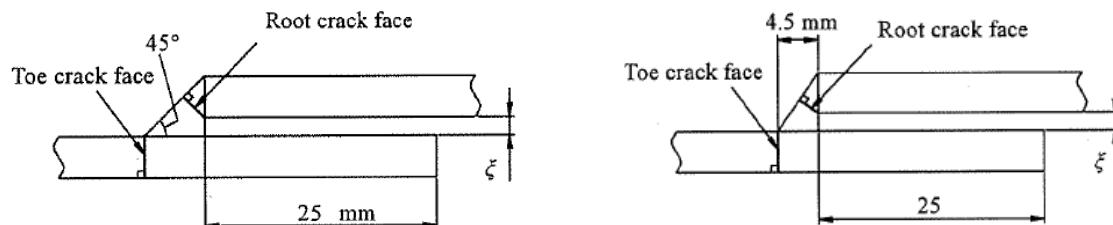
図15 想定モデル

浮き屋根のデッキ板の溶接継手は重ね継手になっており、一般的に板厚は4.5mmとなっている。この重ね継手部の疲労についての研究として、欠陥を有する重ね継手部を想定し（図15）、繰り返し荷重をかけた際に、亀裂の疲労寿命（貫通に至るまでの回数）を算出している。その際の継ぎ手形状（図15）の違い、曲げ・引張り荷重、欠陥の位置、板のギャップの大きさ（図15での $\xi$ ）による疲労寿命の違いをシミュレーションで検証している。

その結果、継手部に曲げ荷重が作用する場合、ルート亀裂（Root crack face）については隙間 $\xi$ の増大に対する疲労寿命の低下の度合いは、止端側脚長4.5mmモデル（図15右側）が45度モデル（図15左側）と比べて大きくなつた。これは、のど厚の影響が大きいことを示している。また、止端部亀裂（Toe crack face）は隙間 $\xi$ の影響はあまり見られなかつた。

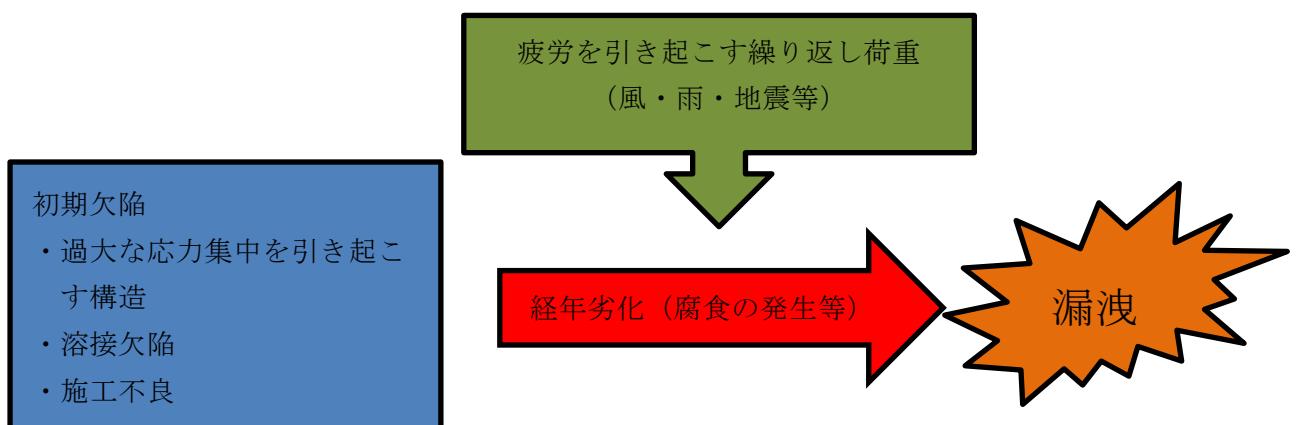
図17 漏洩発生までのイメージ

以上のことから浮き屋根の漏洩の要因については、単純な腐食による貫通を除き、それぞれの要因が単独で漏洩の原因となつたというよりは、初期欠陥を有する場合に、経年劣化を経て、そこに疲労を引き起こすような繰り返し荷重が発生するという複数の要因が重なった結果発生しているものと推定される。

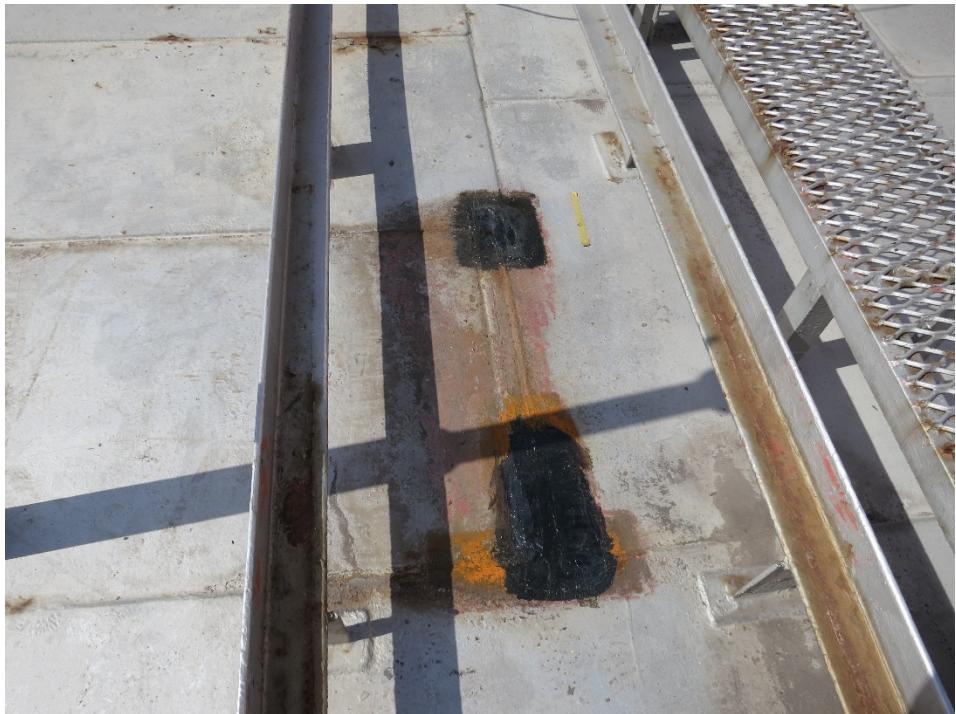
図 14 浮き屋根の応急措置（アクアパテ+ウルトラシール+エラストマー）

また、漏洩発生後に実施した応急措置方法について取り纏めた結果（図 12）、応急措置方法も様々なものがあり、事業所毎に方法も異なる。
