応急措置を実施した溶接継ぎ手の疲労試験中間報告

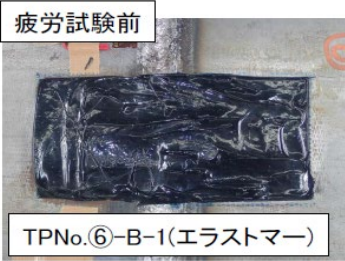
変化無し

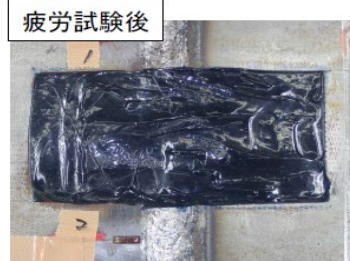
端部が剥離

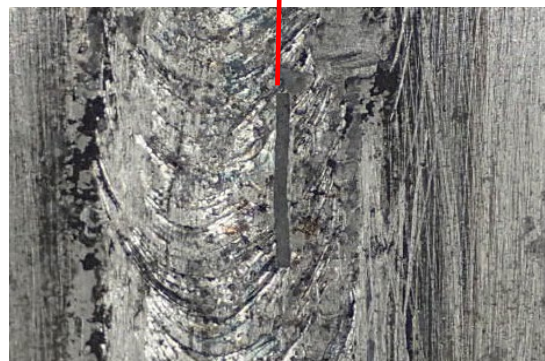
貫通せず拡大

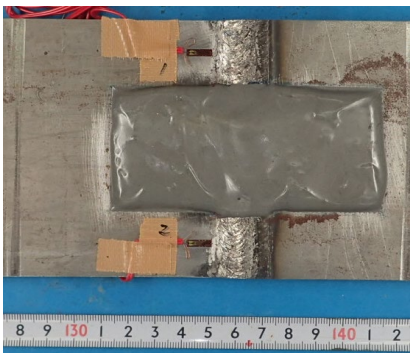
No.②試験後

その他試験結果写真 いずれも変化なし(No.7は外観がNo.6と同様のため省略)
