屋外貯蔵タンクの浮き屋根の安全対策に関する  
検討報告書（素案）

令和2年3月

屋外貯蔵タンクの浮き屋根の安全対策に関するワーキンググループ

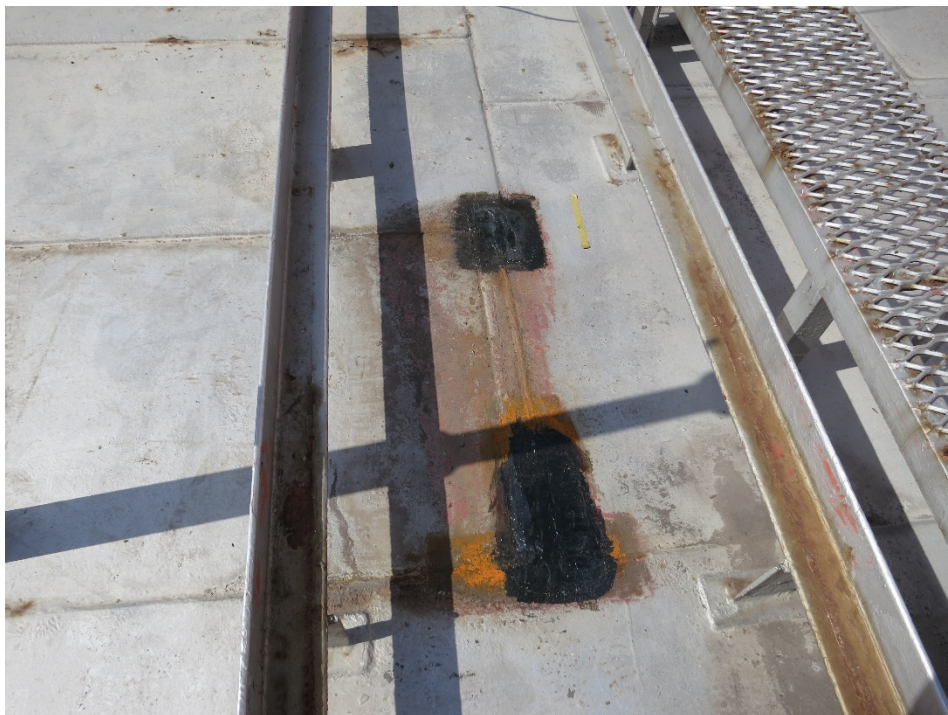
図 3－2 浮き屋根の仮補修（アクアパテ+ウルトラシール+エラストマー）

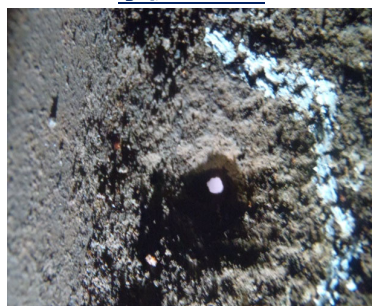
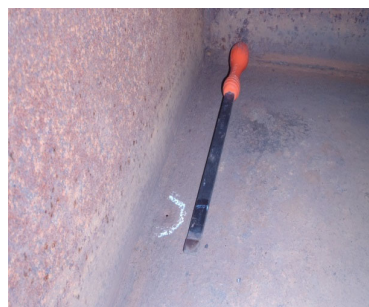
### 事例1-1-2

## (1-1) ポンツーン内面腐食事例 (1-2) インナーパイプ腐食事例

- ⇒ ポンツーン内面腐食検査時、錆の付着/堆積により検査困難な場合には、錆を除去して検査
- ⇒ 年次点検でポンツーン内に異常なスケール堆積が見られた場合には次回開放時に内面腐食に注意して検査
- ⇒ インナーパイプの内面腐食は、特に気液境界～気層部内面腐食に注意して検査

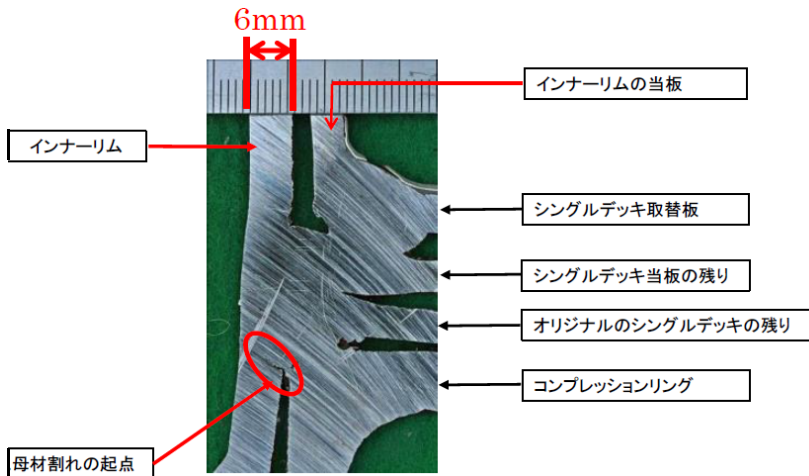
事例2-1-1

## (2-1) 溶接線際の応力集中による割れ事例

- 今後、タンク開放時に以下の点に注意して点検を行う
  - ⇒ 内リムに3枚以上の板が1か所に溶接され、かつ内リムが拘束されている場合、内リム母材を点検
  - ⇒ 開放時検査で割れの兆候を捉えられないような(急激に貫通割れに至るような)応力集中部については構造変更を検討

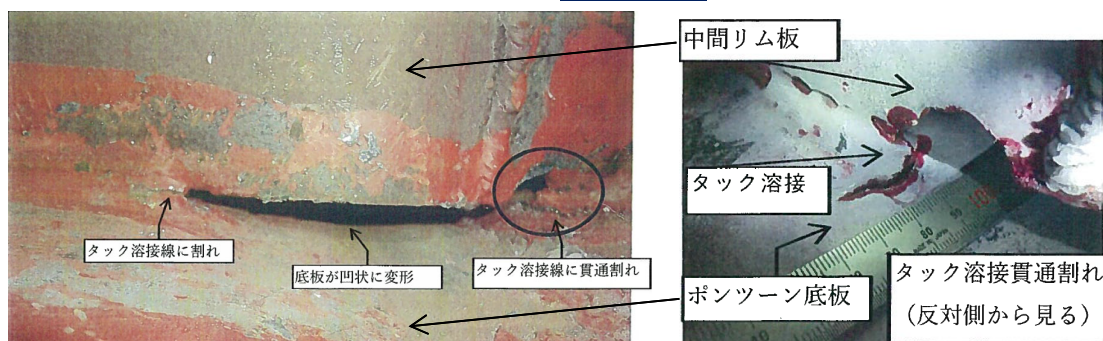
事例2-1-3

## (2-1) 溶接線際の応力集中による割れ事例

- 今後、タンク開放時に以下の点に注意して点検を行う
  - ⇒ トラス/サポートが下板に直接溶接されている部位、あるいは中間リム板が下板に直接タック溶接されている部位を点検
  - ⇒ 開放時検査で割れの兆候を捉えられないような(急激に貫通割れに至るような)応力集中部については構造変更を検討

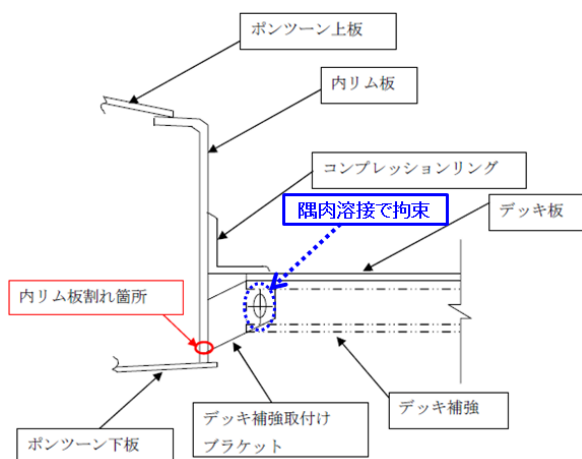
### 事例2-2-1 (3室)

- ⇒ デッキ放射方向補強材のピン構造接続部を誤って溶接で拘束したことによる内リム母材の割れ（事例2-2-1）

## (2-2) 補強材拘束による割れ事例

- ⇒ デッキ放射方向補強材はピン構造接続部の拘束有無を点検
- ⇒ ポンツーン貫通パイプが下板重ね部を貫通する場合、ポンツーン貫通パイプと下板の溶接部が全周溶接されていることを点検
- ⇒ 仕切り板を跨いで下板あるいは内リム下部を取替えた場合、仕切り板切欠き部の下板溶接部を点検

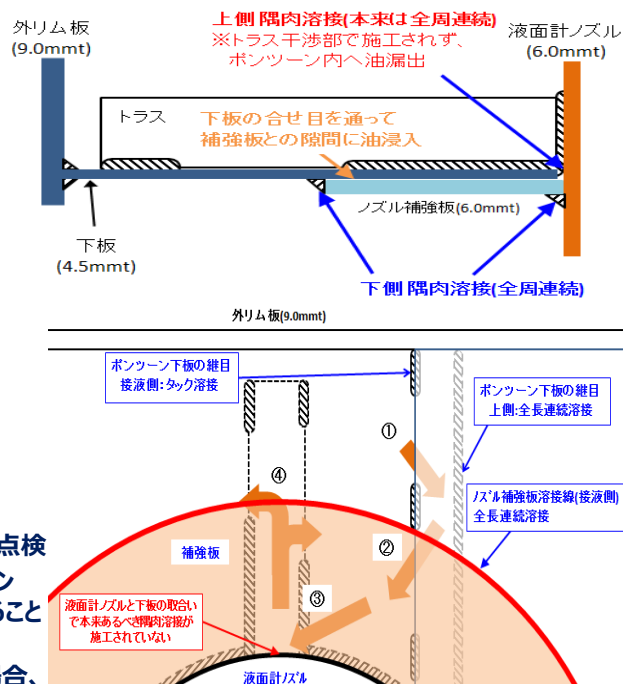
### 事例2-3-3

## (2-3) 溶接不備事例

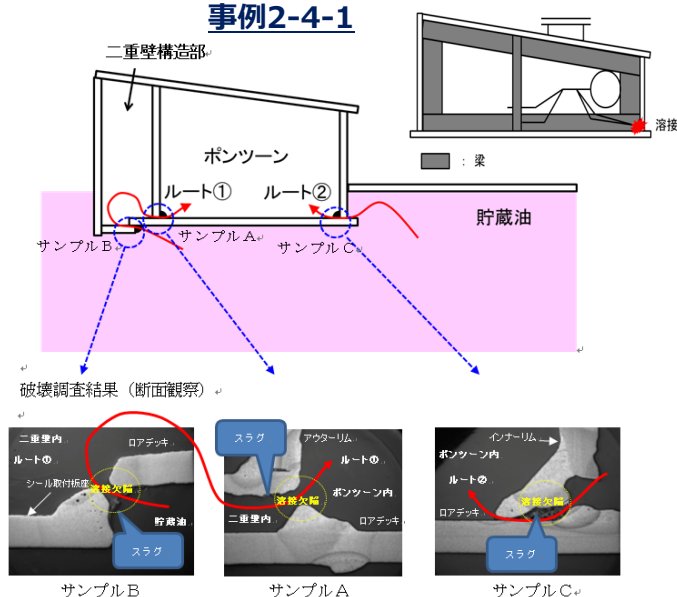
### 事例2-4-1

## (2-4) 溶接欠陥事例

➤ 建設時の溶接線のうち、内リムと下板の溶接線の仕切り板付近で漏洩に至った溶接欠陥は、いずれも同一工場で同時期、同会社により施工されたものであり、それらの全溶接線は点検済み

- ⇒ 過去の取替・補修時の溶接部について、狭所の溶接（内リムの補強リブの陰、など）/局部的な溶接補修部、あるいは当て板コーナー部の不連続溶接部を点検
- ⇒ 建設時の溶接部について、溶接手直し部あるいは3交点がある場合など、不連続溶接部を点検

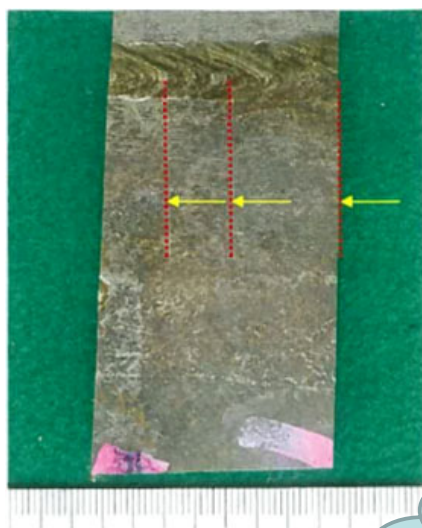
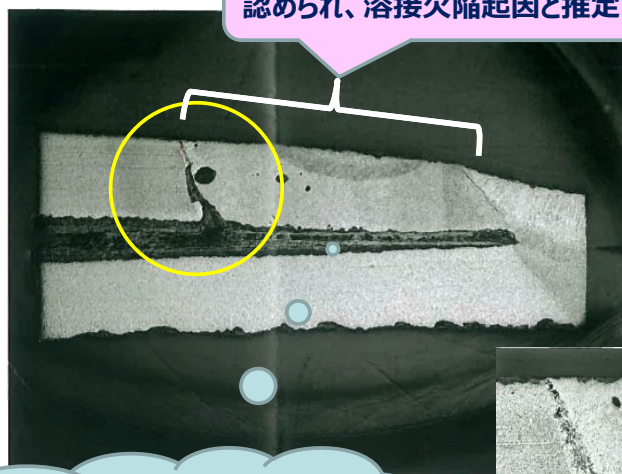
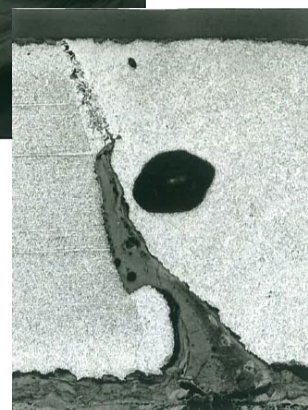
### 事例2-5-1

板材を溶接補修した様な組織が認められ、溶接欠陥起因と推定

綺麗に仕上げられており、素材の段階で補修された板を使用したものと推定

⇒ ポンツーン下板材が溶接で継ぎ足して製作されており、その継ぎ足し部で溶け込み不良が発生（極めて稀な事例）
