検討会の概要

浮き屋根のポンツーン(浮き室)内部に危険物が漏えいしている事故等が散見されることから、平成29年11月に、消防機関を通じ、全国の浮き屋根式タンク(2,281基)を対象として、直近の点検記録におけるポンツーン内部の異状に関する調査を実施しました。その結果、48基のタンクにおいて、ポンツーン内部への貯蔵危険物の漏えいが確認されました。今回把握した48基については、直ちに浮き屋根沈降につながるようなポンツーンへの漏えいは確認されなかったものの、ポンツーン内への貯蔵危険物の流出は、浮き屋根を沈下させるおそれがあることから、その原因の調査及び対策の検討を行いました。

浮き屋根式タンクの構造

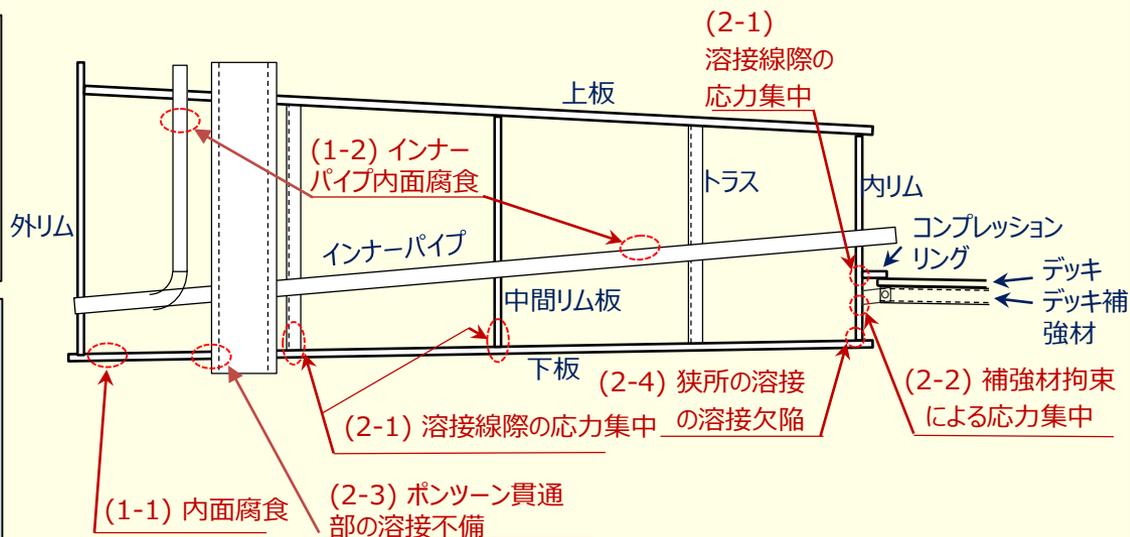
ポンツーン(浮き室)断面図
漏えいがみられた箇所

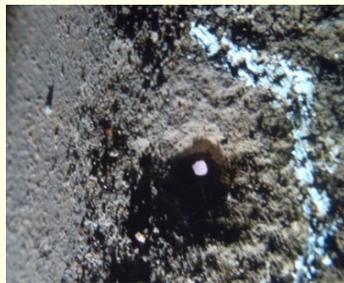
(1-1)内面腐食穿孔

スケール堆積による内面腐食の加速

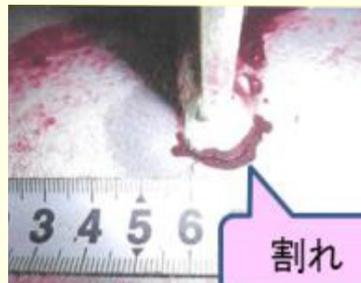
(2-1)溶接線際の応力集中による割れ

内リムに4枚の板が1箇所溶接され、かつ内リムが拘束された部位で、内リム母材に割れが発生

トラスやサポートが下板に直接溶接されている部位で、応力集中により母材に割れが発生

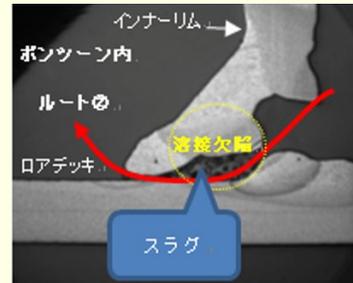
(2-4) 溶接欠陥

取替・補修時の溶接線のうち、狭所の溶接部等で溶接欠陥が発生し、溶接欠陥から亀裂が拡大。

(2-4)溶接欠陥に起因する割れ

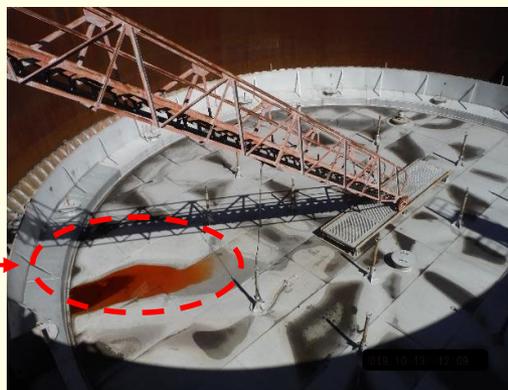
デッキ上に漏えい
したガソリン

台風通過直後の浮き屋根デッキ上への漏えい事例

・定期的な巡回点検

・地震、大雨、台風通過後の点検
