屋外貯蔵タンクの浮き屋根の安全対策に関する  
検討報告書（案）

令和2年1月

消防庁危険物保安室

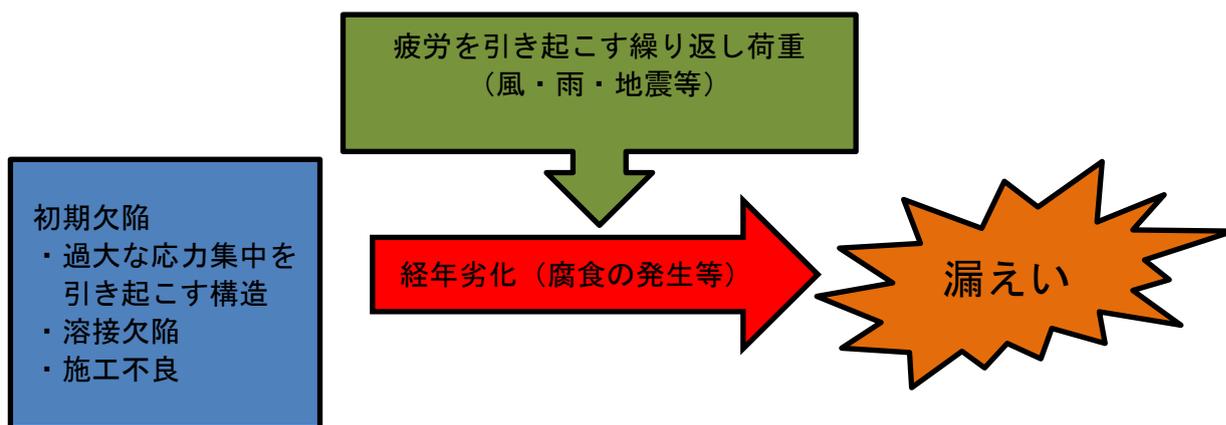
図2-15 漏えい発生までのイメージ

漏えい発生までのイメージを図2-15に示す。浮き屋根の漏えいの要因については、単純な腐食による貫通を除き、それぞれの要因が単独で漏えいの原因となったというよりは、初期欠陥を有する場合に、経年劣化(腐食の発生等)を経て、そこに疲労を引き起こすような繰り返し荷重(風・雨・地震等)が発生し、複数の要因が重なった結果、発生しているものと推定される。

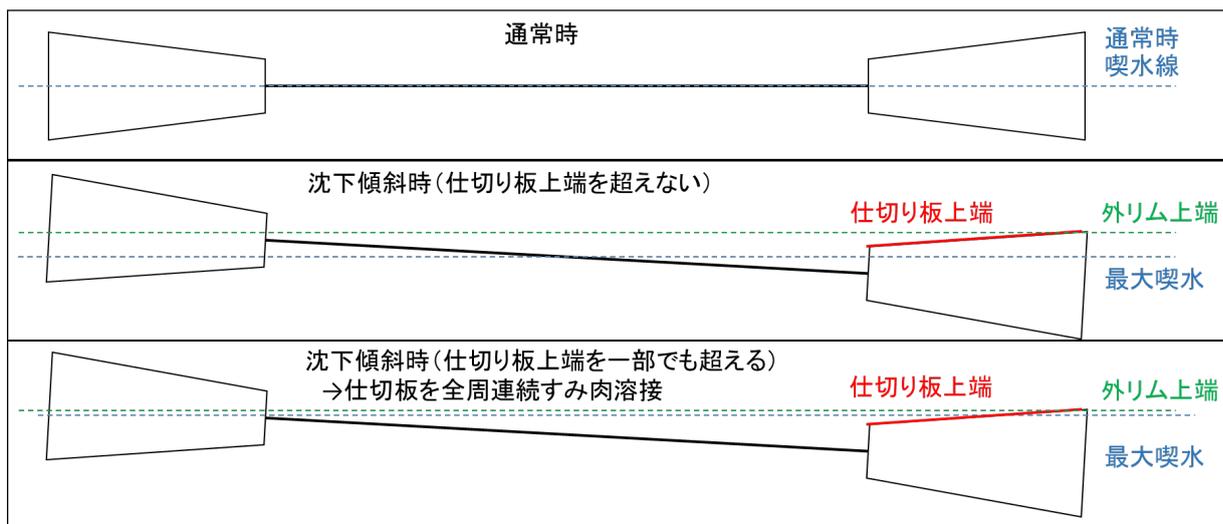
図 2-16 仕切り板の連続溶接化の要否の検討方法 (ダブルデッキも同様)

浮き屋根は法令により相隣接する2室（告示第4条の21の3に規定するタンクにあっては連続する3の室及び回転止め、検尺管等が貫通している室）及びポンツーン以外の部分が破損した場合においても沈下しないものであることが要求されており、一定の損傷に対して安全性を有している構造となっている。しかしながら、これは仕切り板の溶接に漏れ等がなく健全であり、ある1室へ漏えいした内容物が隣の室に流出しないことが前提となっている。

また、過去の浮き屋根の沈没事故では、ある1室に漏えいした内容物が浮き屋根の沈下に伴い、喫水線が内リムの上端を超えたことにより、断続溶接となっていた仕切り板上部から隣の室に内容物が流出したことが沈没の一因になっている。

そのことから、現行のJ I SやA P I規格が規定しているとおり、仕切り板の溶接は、連続隅肉溶接等で完全に仕切られていることが望ましい。しかしながら、既存の浮き屋根の仕切り板を全て改修することは、コスト的にも工期的にも現実的ではないため、完全に仕切られていない場合には、法令で想定している破損パターンが生じた際に、仕切り板の断続溶接部から隣接する室に流出するおそれのないことを確認することが必要である（図2-16）。これに当たり、沈下傾斜量については、平成19年消防危第242号通知によるとともに（想定破損室は告示第4条の21の3による）、ポンツーンが破損した場合の浮き屋根の浮力と傾斜角の確認を行い、傾斜が生じることで、雨水が通常の排水設備から有効に排水されずに浮き屋根上に滞留することが想定される場合（平成25年7月31日付け消防危第141号の2）には、その滞水重量を加え計算する。

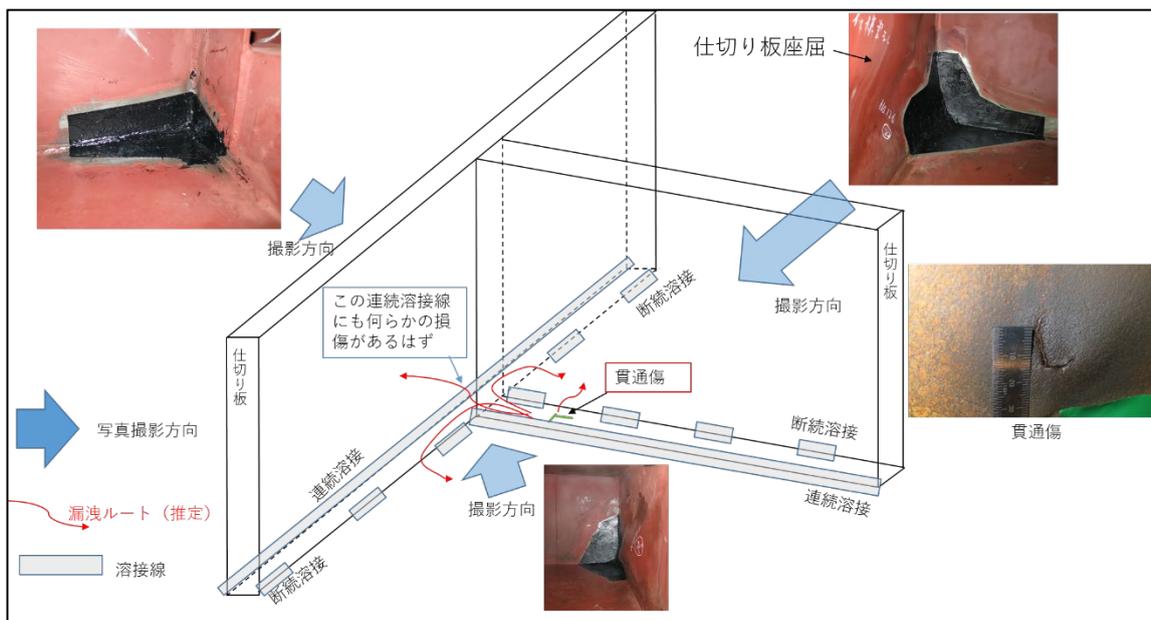
図3-3 損傷状況の概要

平成30年に発生した北海道胆振東部地震において、特定屋外タンクの浮き屋根(ダブルデッキ型)において危険物の漏えいが発生しており、当該タンクが開放されたことから、現地調査を実施した。被害の概要を図3-3に示す。

損傷箇所の仕切り板が大きく座屈しており、地震動によって大きな圧縮荷重がかかったことが推定される。また、損傷箇所が仕切り板直下であり、また、溶接線の損傷も合わせて発生したことから、一箇所の貫通傷から3室に危険物が漏えいする結果となった。

当該タンクはダブルデッキ形の浮き屋根であるが、損傷が発生したのは中央付近のポンツーンであり、最外周のポンツーンのみで最低限の浮力は確保できるように設計されており、仮補修で漏えいを一時的には食い止めることができたものの、漏えいの再発が頻発することから、タンク開放予定を前倒し、地震発生から約1年後に浮き屋根の恒久補修を実施した。

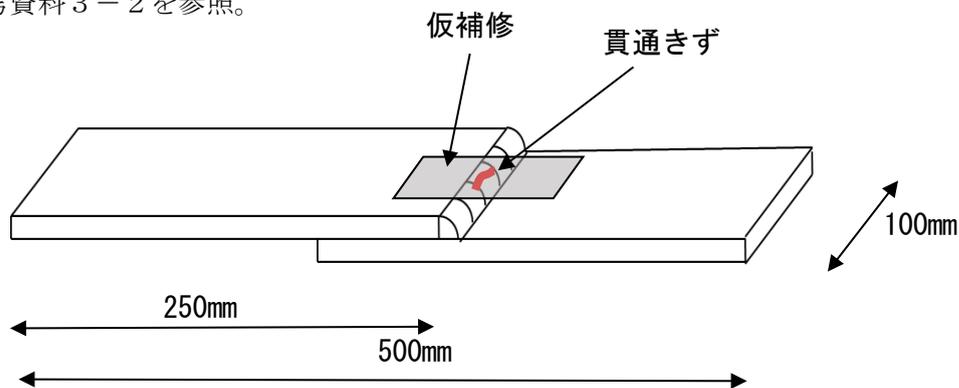
図 3-4 疲労試験片

施工範囲の狭いもの1つを除き、いずれも剥離等は認められなかったが、施工範囲の広いものの中には、全面あるいは一部剥離したものがあつた。剥離の原因としては、試験片の変形に対して、硬化した仮補修材が追随できなかったものと推定される。

仮補修材が全面剥離したにもかかわらず、漏れが発生しなかったものは、仮補修材が貫通せずの中にまで入り込んだことで、表層の仮補修材が剥離しても、気密性を確保できたものと推定される。

また、亀裂の進展観察を実施した試験片は、いずれも疲労試験後に亀裂の進展は観察されなかった。
