屋外貯蔵タンクの浮き屋根の安全対策に関する  
検討報告書

令和2年3月

危険物施設の長期使用に係る調査検討会

屋外貯蔵タンクの浮き屋根の安全対策に関するワーキンググループ

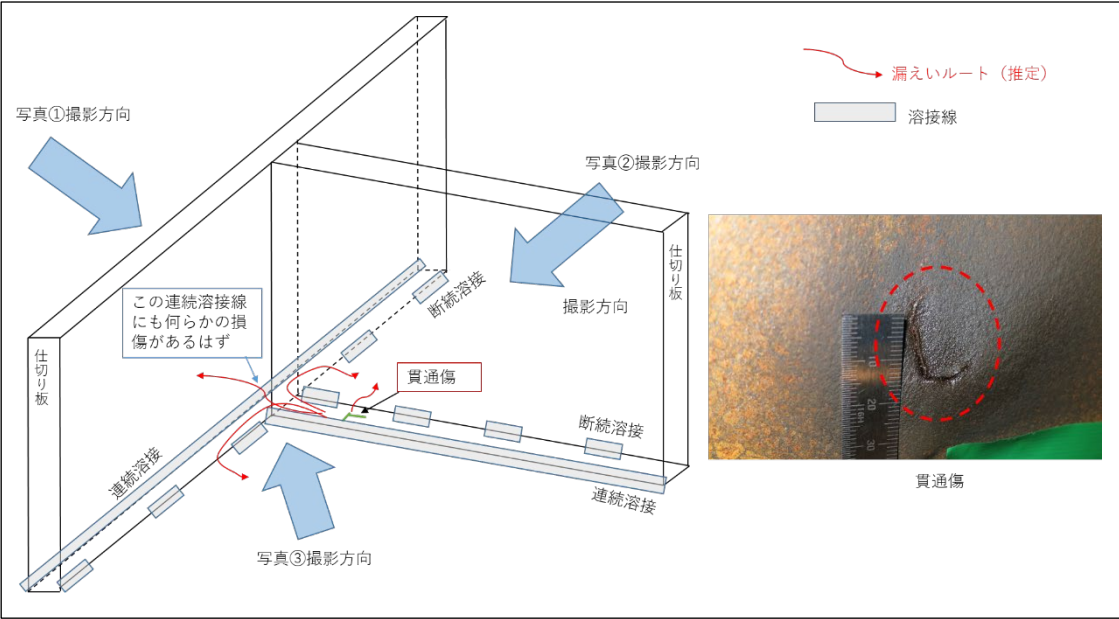
図 3－3 損傷状況の概要

平成 30 年に発生した北海道胆振東部地震において、特定屋外タンクの浮き屋根（ダブルデッキ型）において危険物の漏えいが発生しており、当該タンクが開放されたことから、現地調査を実施した。被害の概要を図 3－3 に示す。

損傷箇所の仕切り板が大きく座屈しており、地震動によって大きな圧縮荷重がかかったことが推定される。また、損傷箇所が仕切り板直下であり、また、溶接線の損傷も合わせて発生したことから、一箇所の貫通傷から 3 室に危険物が漏えいする結果となった。

当該タンクはダブルデッキ形の浮き屋根であるが、損傷が発生したのは中央付近のポンツーンであり、最外周のポンツーンのみで最低限の浮力は確保できるように設計されており、仮補修で漏えいを一時的には食い止めることができたものの、漏えいの再発が頻発することから、タンク開放予定を前倒し、地震発生から約 1 年後に浮き屋根の恒久補修を実施した。

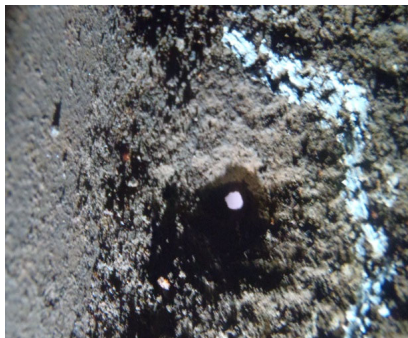
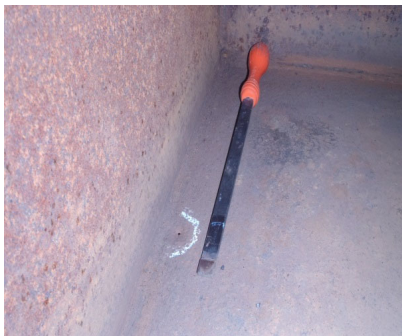
### 事例1-1-2

## (1-1) ポンツーン内面腐食事例 (1-2) インナーパイプ腐食事例

- 今後、タンク開放時に以下の点に注意して点検を行う
- ⇒ ポンツーン内面腐食検査時、錆の付着/堆積により検査困難な場合には、錆を除去して検査
  - ⇒ 年次点検でポンツーン内に異常なスケール堆積が見られた場合には次回開放時に内面腐食に注意して検査
  - ⇒ インナーパイプの内面腐食は、特に気液境界～気層部内面腐食に注意して検査

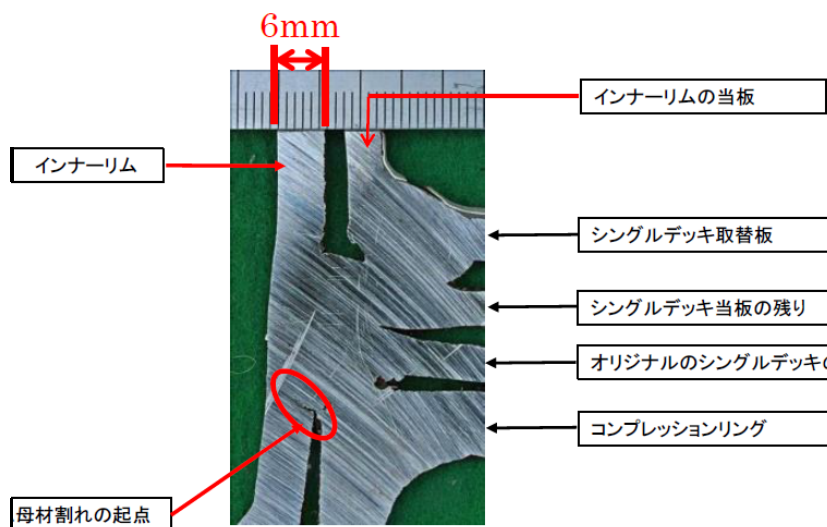
事例2-1-1

## (2-1) 溶接線際の応力集中による割れ事例

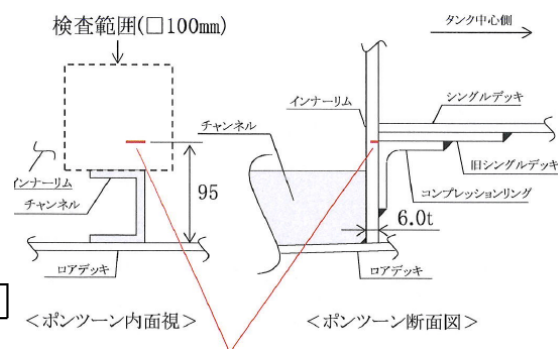
事例2-1-1の隣接ボンツーン  
(漏洩無し)

非貫通きず (漏洩無し)

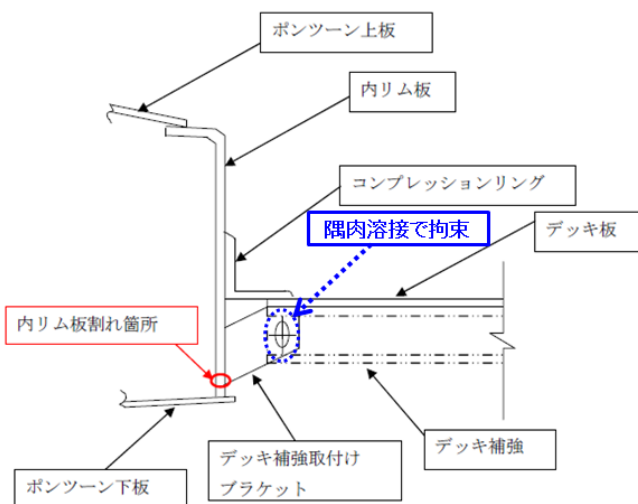
### 事例2-2-1 (3室)

- ⇒ デッキ放射方向補強材のピン構造接続部を誤って溶接で拘束したことによる内リム母材の割れ (事例2-2-1)

## (2-2) 補強材拘束による割れ事例

- ⇒ デッキ放射方向補強材はピン構造接続部の拘束有無を点検
- ⇒ ポンツーン貫通パイプが下板重ね部を貫通する場合、ポンツーン貫通パイプと下板の溶接部が全周溶接されていることを点検
- ⇒ 仕切り板を跨いで下板あるいは内リム下部を取替えた場合、仕切り板切欠き部の下板溶接部を点検
- ⇒ ポンツーン貫通パイプと下板の溶接部が全周溶接されていることの点検が困難な場合、あるいは仕切り板切欠き部の下板溶接部の点検が困難な場合、加圧漏洩試験を実施

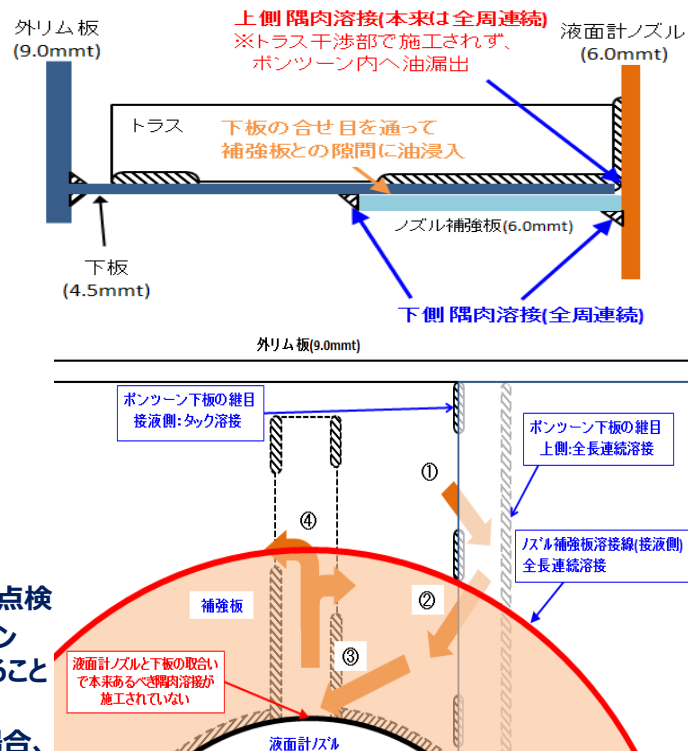
### 事例2-3-3

## (2-3) 溶接不備事例

- ⇒ 過去の取替・補修時の溶接部について、狭所の溶接（内リムの補強リブの陰、など）/局部的な溶接補修部、あるいは当て板コーナー部の不連続溶接部を点検
- ⇒ 建設時の溶接部について、溶接手直し部あるいは3交点がある場合など、不連続溶接部を点検
- 建設時の溶接線のうち、内リムと下板の溶接線の仕切板付近で漏洩に至った溶接欠陥は、いずれも同一工場で同時期、同会社により施工されたものであり、それらの全溶接線は点検済み

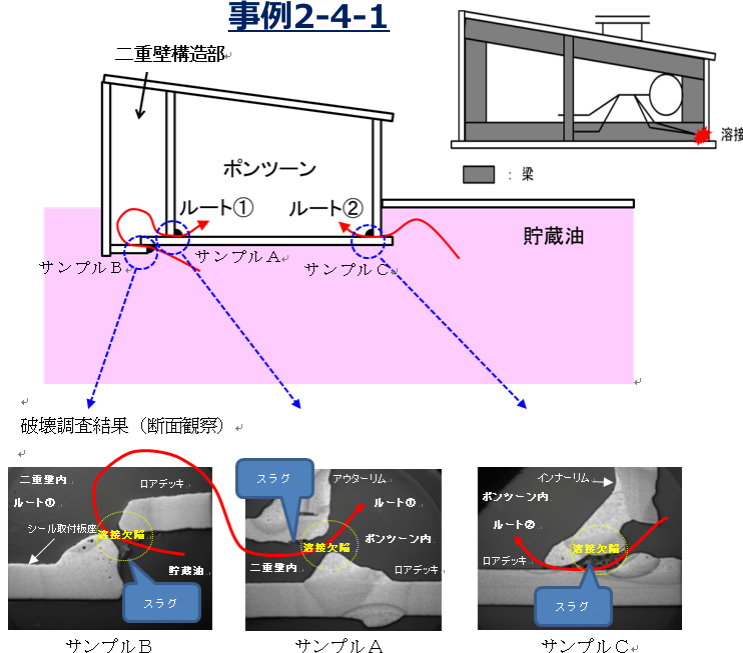
### 事例2-4-1

## (2-4) 溶接欠陥事例

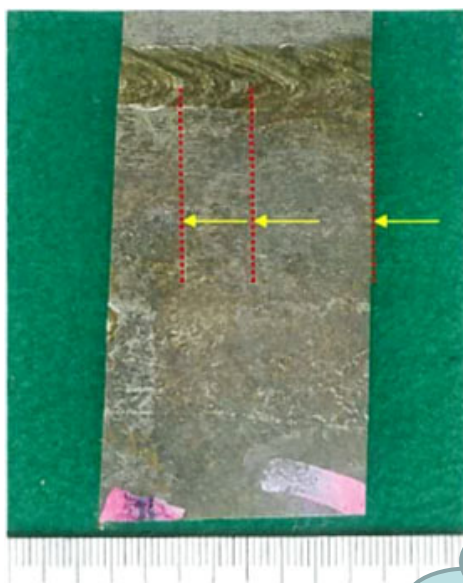
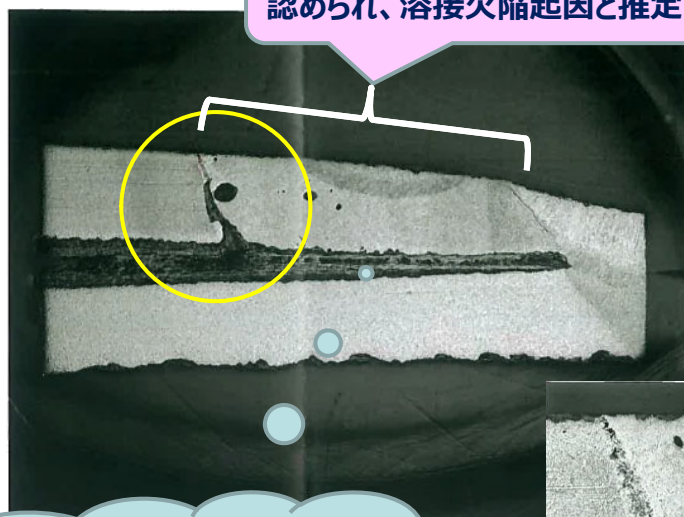
### 事例2-5-1

板材を溶接補修した様な組織が認められ、溶接欠陥起因と推定

綺麗に仕上げられており、素材の段階で補修された板を使用したものと推定

⇒ ポンツーン下板材が溶接で継ぎ足して製作されており、その継ぎ足し部で溶け込み不良が発生（極めて稀な事例）

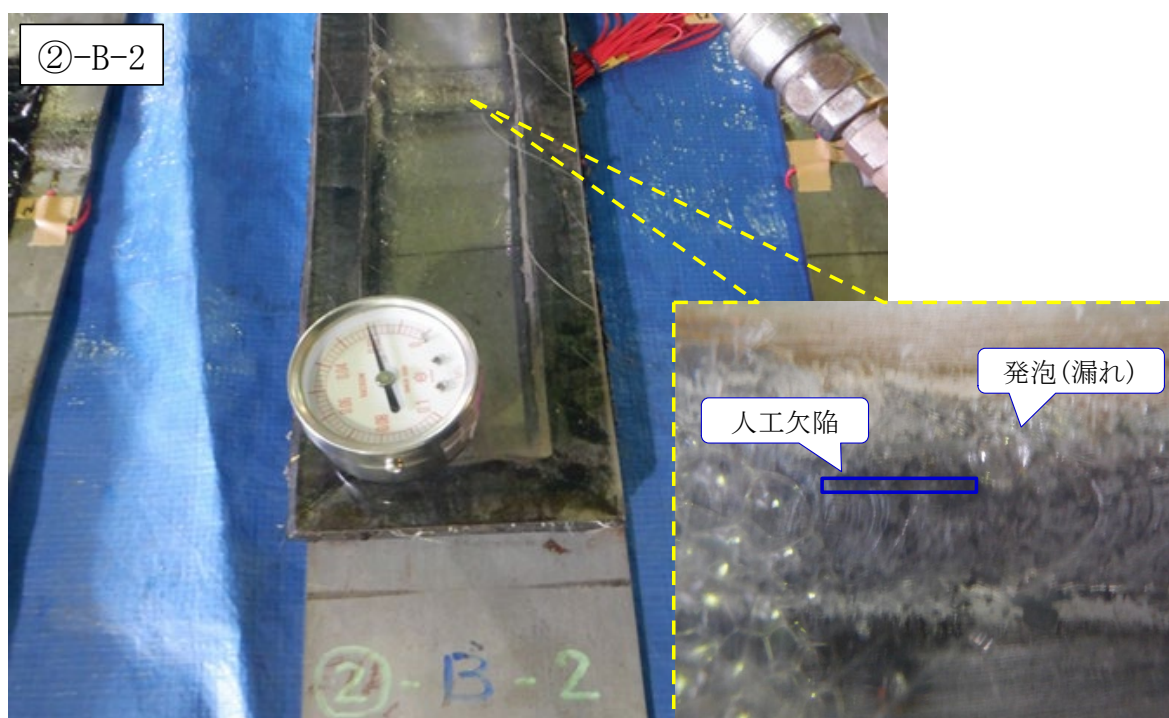
施工範囲 A は⑤-A-1 に漏れが認められたものの、いずれも剥離は認められなかった。施工範囲 B は、②-B-2 に漏れが認められ、全面あるいは一部剥離したものがあつた。剥離の原因としては、試験片の変形に対して、硬化した仮補修材が追随できなかったものと推定される。

図12-1 発泡漏れ試験結果(②-B-2、漏れあり)

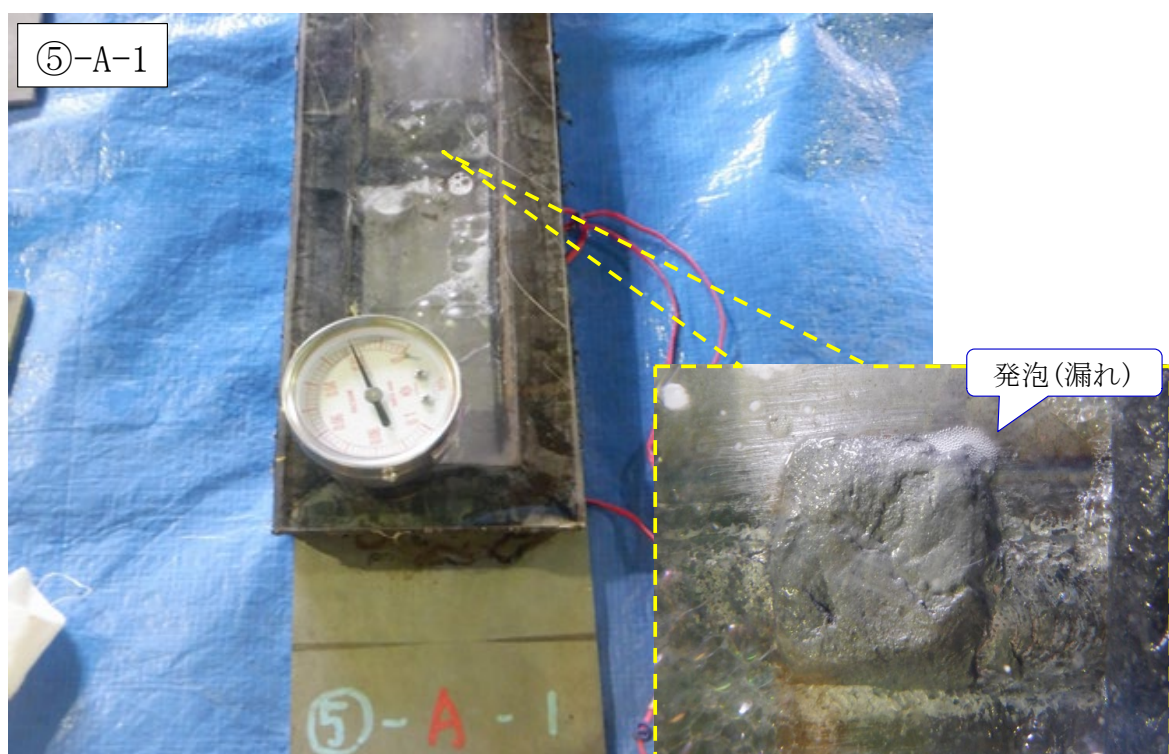
図12-2 発泡漏れ試験結果(⑤-A-1、漏れあり)
