# 航空事故調査報告書

所 属	群馬県防災航空隊
型 式	ベル式412EP型(回転翼航空機)
登 録 記 号	JA200G
事 故 種 類	山の斜面への衝突
発 生 日 時	平成30年8月10日 10時01分ごろ
発 生 場 所	群馬県吾妻(あがつま)郡中之条町横手山北東 約2km付近

運輸安全委員会  
令和2年2月

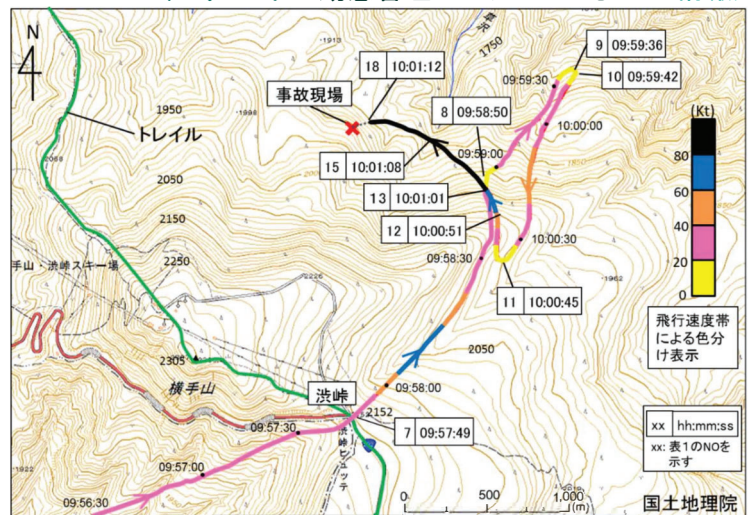
ヘリコプター動態管理システムによる航跡

同機は、渋峠上空通過後、北東方面に飛行していたが、09時59分42秒ごろ、南西方向へ右旋回し、渋峠方面に飛行し、10時00分45秒ごろ、北西方向へ右旋回し、増速しながら左旋回し、山の斜面に衝突したと推定される。(2.1.1)

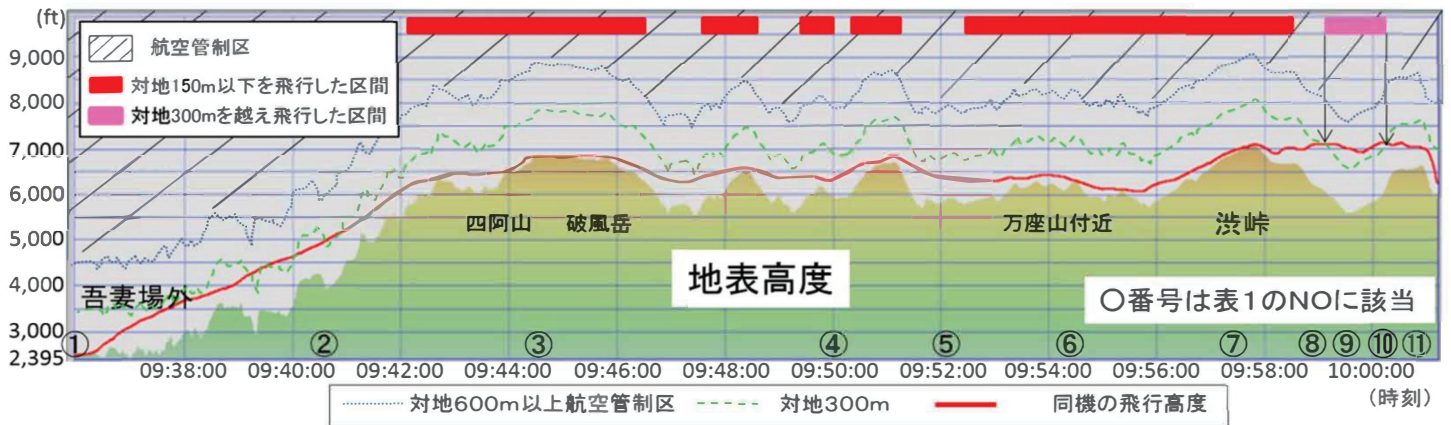
吾妻場外から墜落直前までの飛行断面図

- 同機は、雲を避けるために頻繁に飛行方向及び飛行高度を変更しながら飛行し、鳥居峠から渋峠までの間で、数回にわたり一時的に最低安全高度である対地高度150m以下を飛行したのと考えられる。(3.6.2)
- 同機は、渋峠上空通過後、北西への飛行を一度取り止め、北東方向へ飛行後、低速で右旋回により反転し、機長は、飛行計画の中止を判断した可能性が考えられる。渋峠方面に向かった後、前方の水平視程が不良であったため、北西方向に向かって飛行を開始したのと考えられる。9時59分05秒ごろから10時00分13秒の間、ビデオカメラの情報の機外の状況から、有視界気象状態は維持できていなかったものと推定される。(3.6.3(1)(2))
- 同機は、北西方向に向かって飛行中、加速及び旋回を行い、その後、左ロール角45度、ピッチ姿勢-20度の異常な姿勢となって降下を続け、雲中と思われる状態から雲の下に出て、回復操作をしたが十分な高度の余裕がなく墜落したものと推定される。(3.6.3(3)(4))

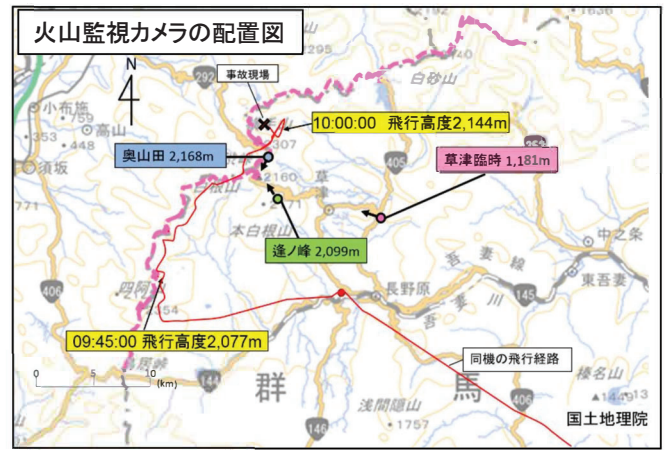
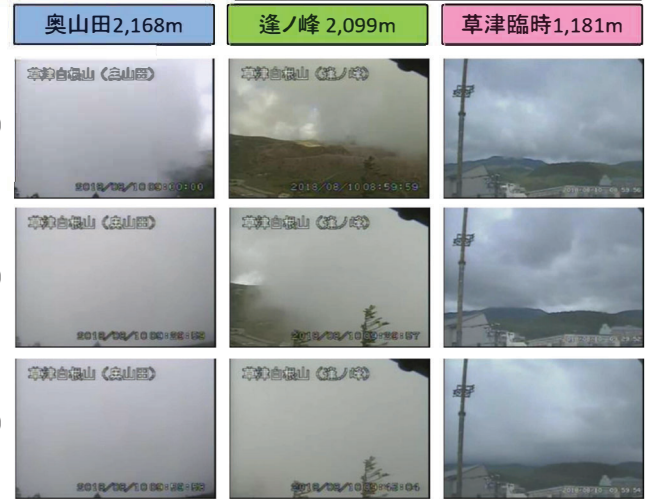
- 火山監視カメラ映像によれば、同機が、10時00分ごろ、奥山田のカメラ周辺を飛行していたころは、同高度の雲量が増加していたものと考えられる。(2.7.3)
- 目撃者情報によると09時30分ごろ横手山周辺は晴れていた。(2.1.2)
- ビデオの機外の状況(2.1.4)

事故現場付近の天候は、5,000ftから6,000ftまでの高度及び7,000ftから7500ft付近の高度に雲があったと考えられる。(3.5.3)

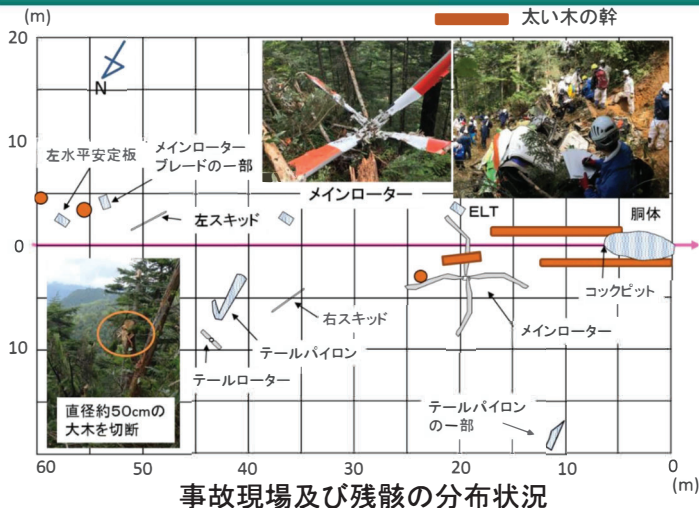
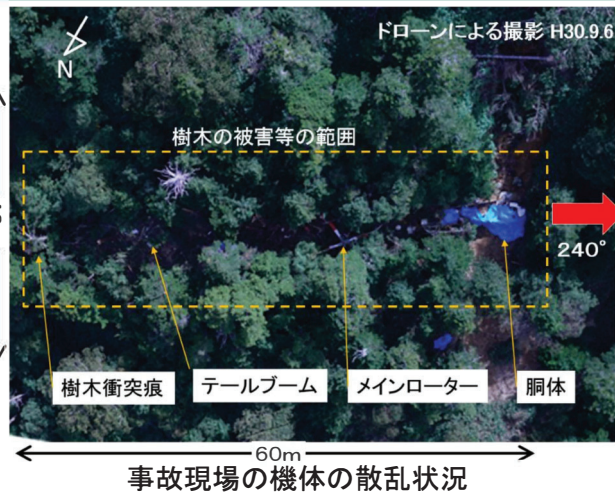
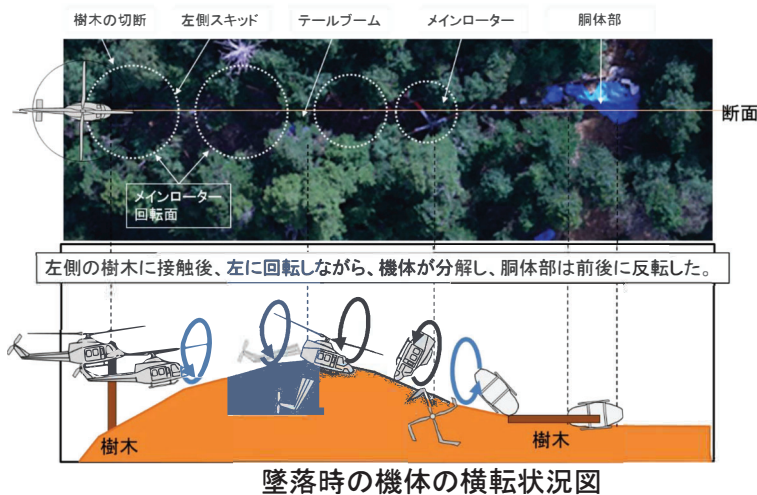
同機は、メインローターが左側の樹木に接触後、左に回転しながら、機体から分離し、胴体部が樹木と衝突し、前後に反転したものと推定される。(3.6.3(4))

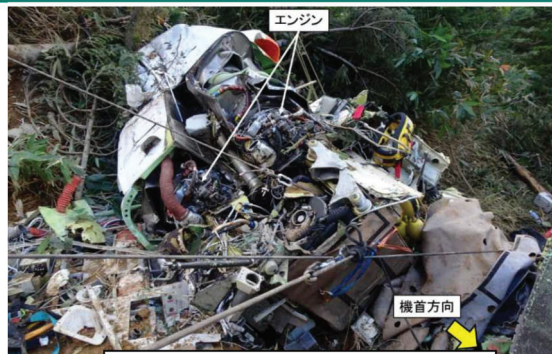
メインローターヘッド

- 損壊の程度(2.3.1)
  - 大破
- 航空機各部の損壊の状況(2.3.2)
  - ・胴体 : 変形・破壊
  - ・尾部 : 分離及び損傷
  - ・エンジン : 損傷
  - ・ローター系統 : 損傷・破壊
  - ・操縦系統 : 変形・破壊
