総務省消防庁殿

屋外貯蔵タンク周囲における可燃性蒸気滞留状況に関する調査分析業務 報告書

2021/11/18

コニカミノルタ株式会社 画像IoTソリューション事業部

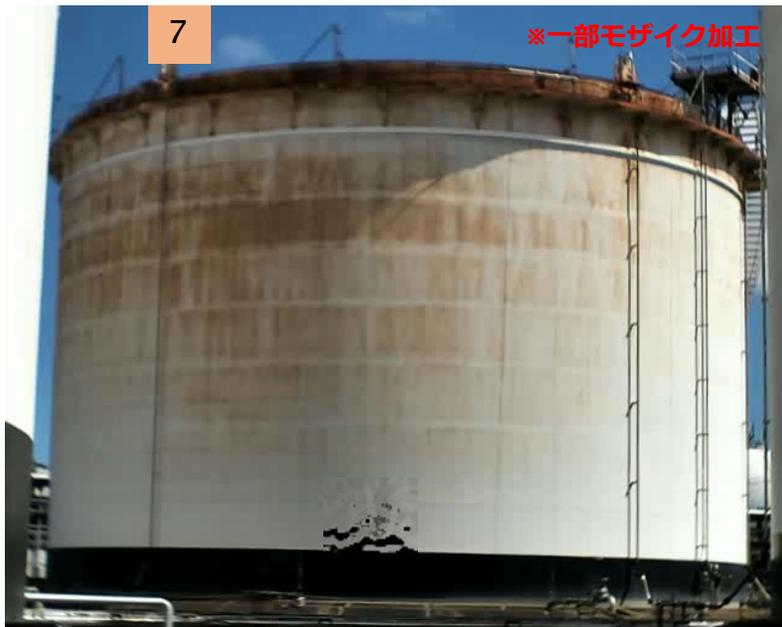
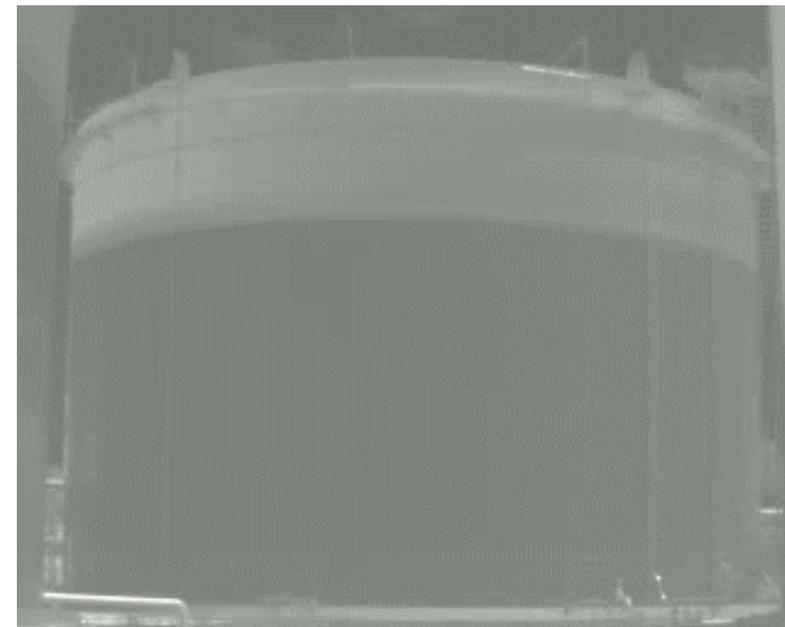
Position7（左奥死角）の方へ風が吹いていることが認められる。

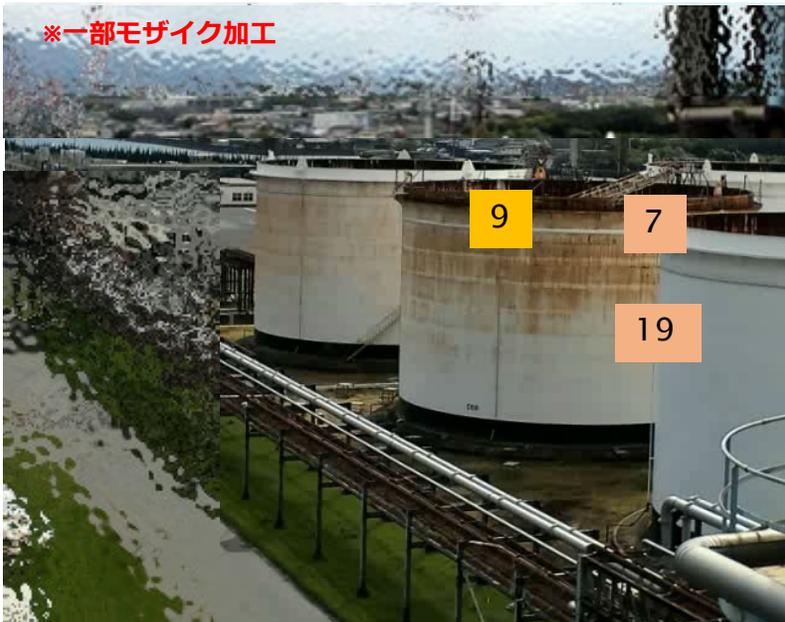
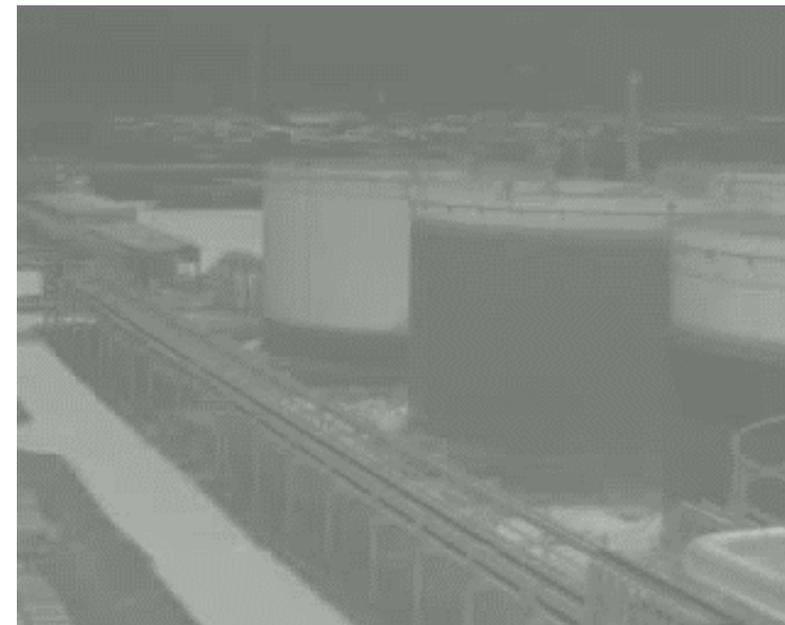
風にあおられてPosition7,9付近に可燃性蒸気がタンクから出て来ている様子が映像として捉えられている。

(動画開始直後、右斜め上に上がる可燃性蒸気の流れ)

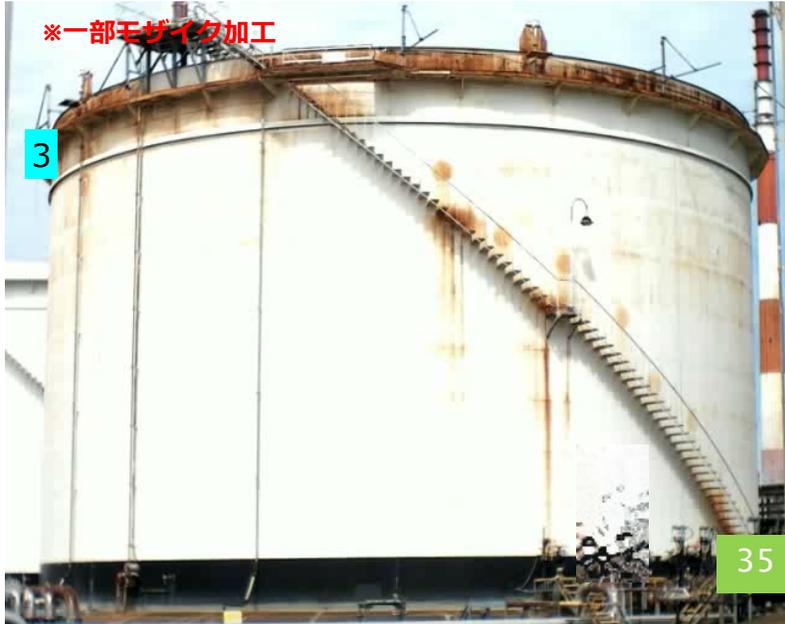
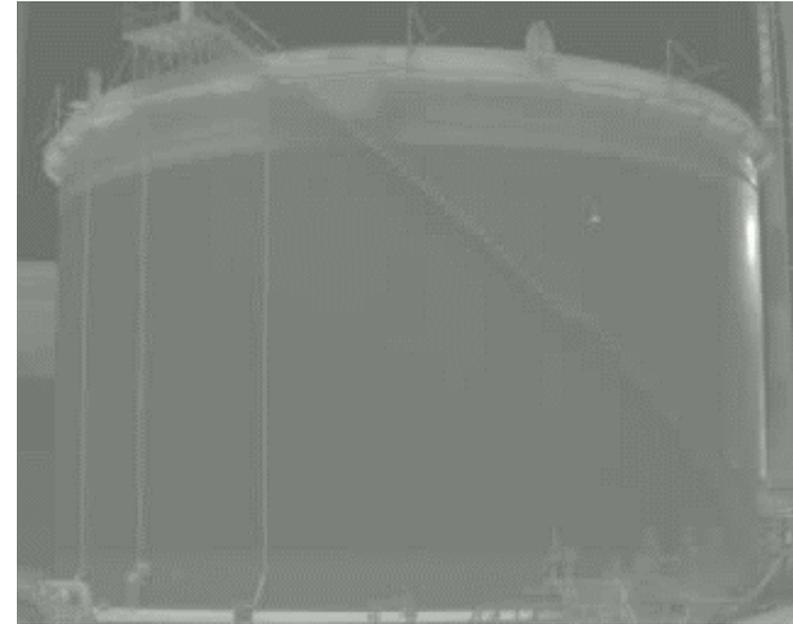
緩やかに風が吹いており、タンク上部で可燃性蒸気が動いている様子が認められる。

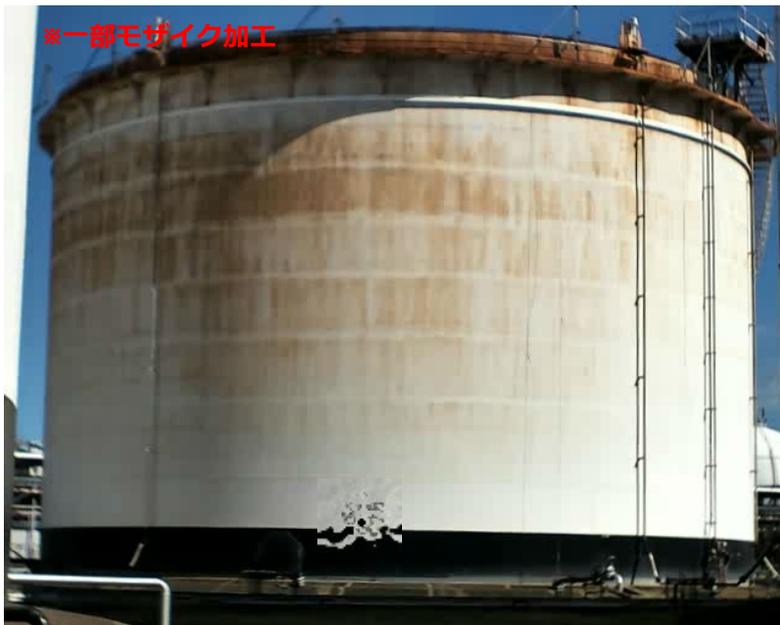
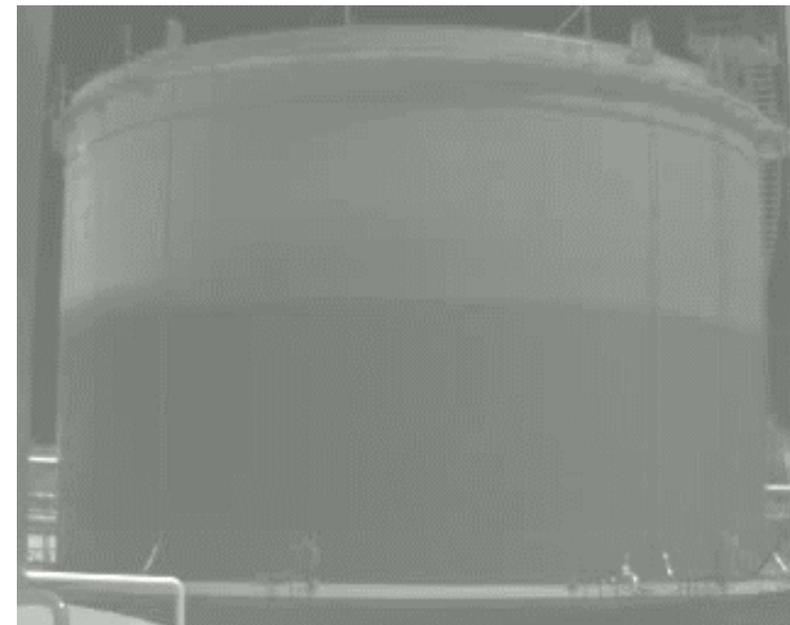
隣接タンク（緑□）の水切り作業で発生した可燃性蒸気がタンク周りでの風の回り込みを受けて拡散している様子が認められた。

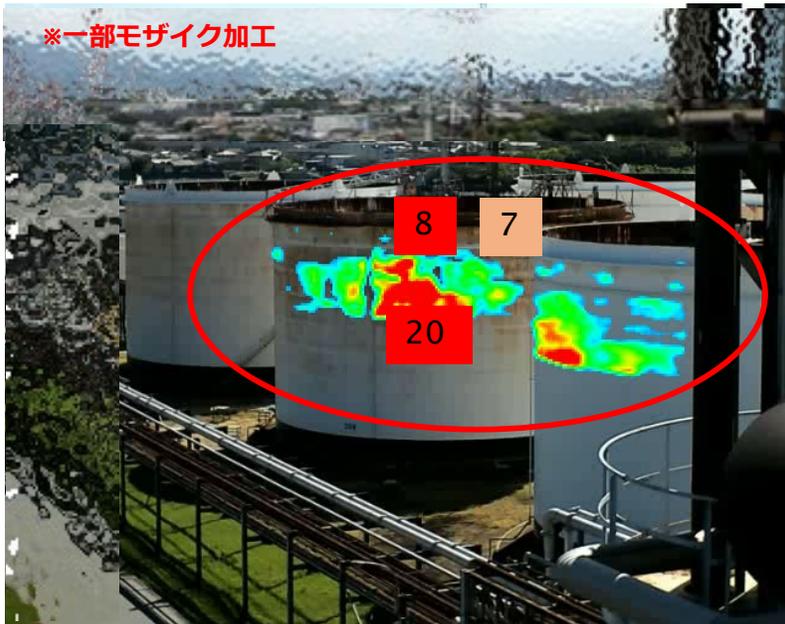
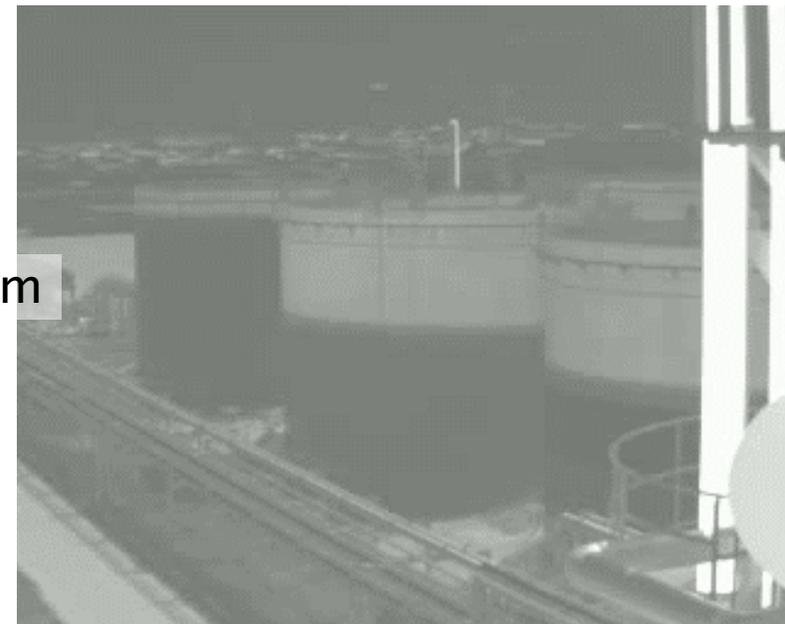
隣接タンク（緑□）の水切り作業で発生した可燃性蒸気がタンク周りでの風の回り込みを受けて拡散している様子を、自動認識できるレベルの可燃性蒸気（メタン換算：最大8.5%LEL・m）として撮影する事が出来た。

尚、ガソリンは主成分をn-ヘプタンとして換算するとメタンの約1.5-1.7倍程度見やすい事から、濃度厚み積は約5.3%LEL・mと推定される。

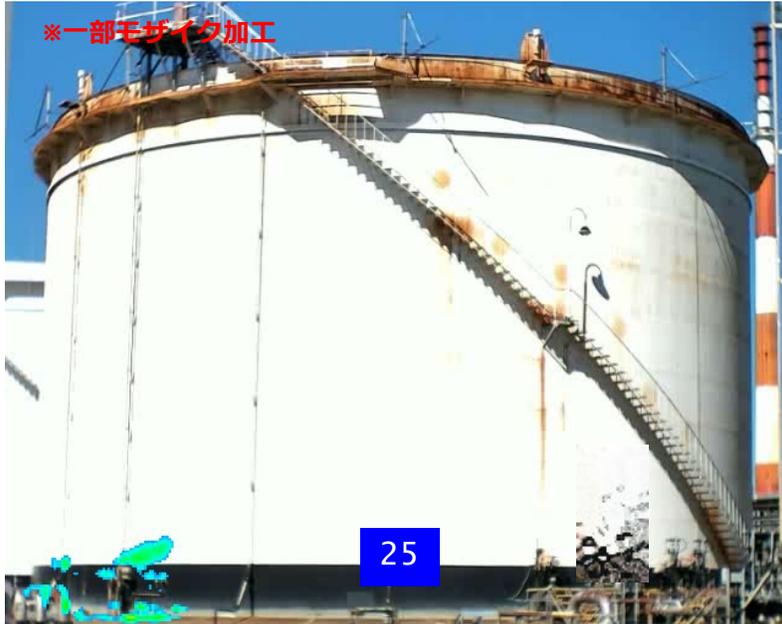
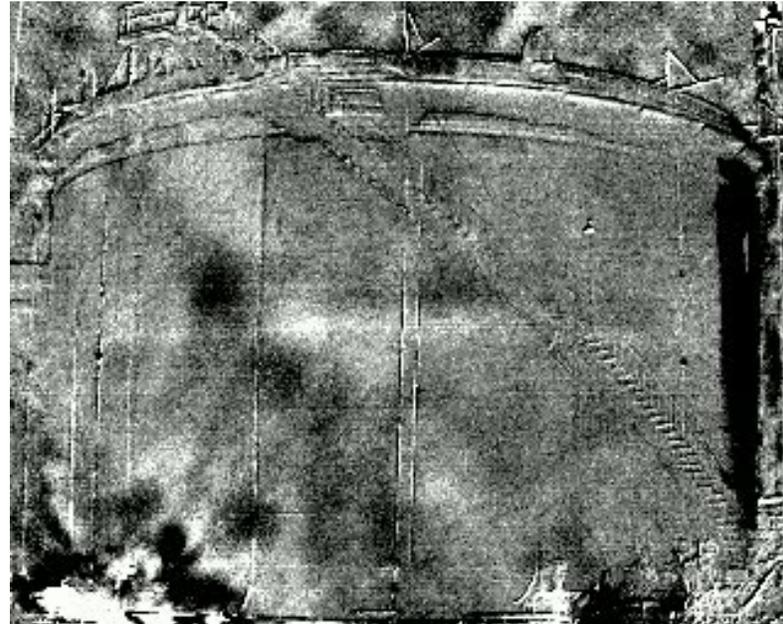
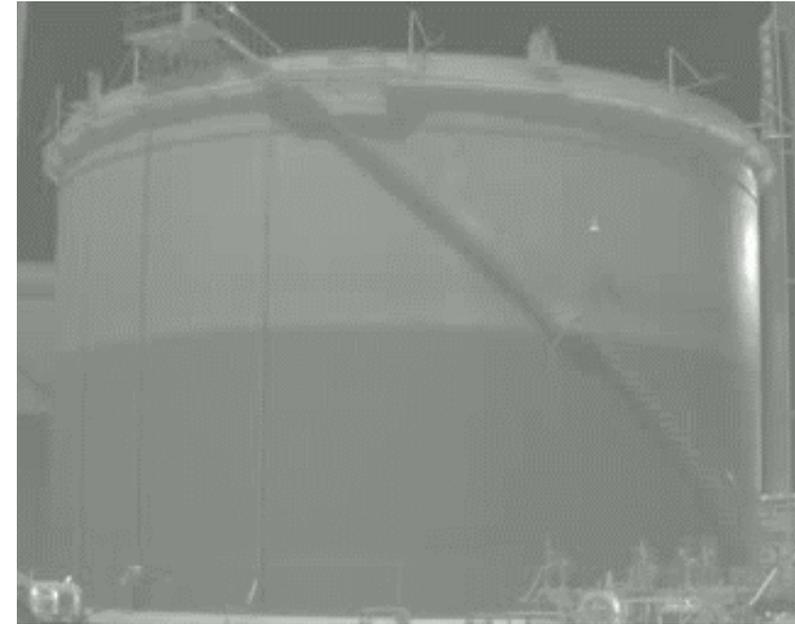
隣接タンク（緑□）の水切り作業で発生した可燃性蒸気がタンク周りでの風の回り込みを受けて拡散している様子を可視化する事が出来た。

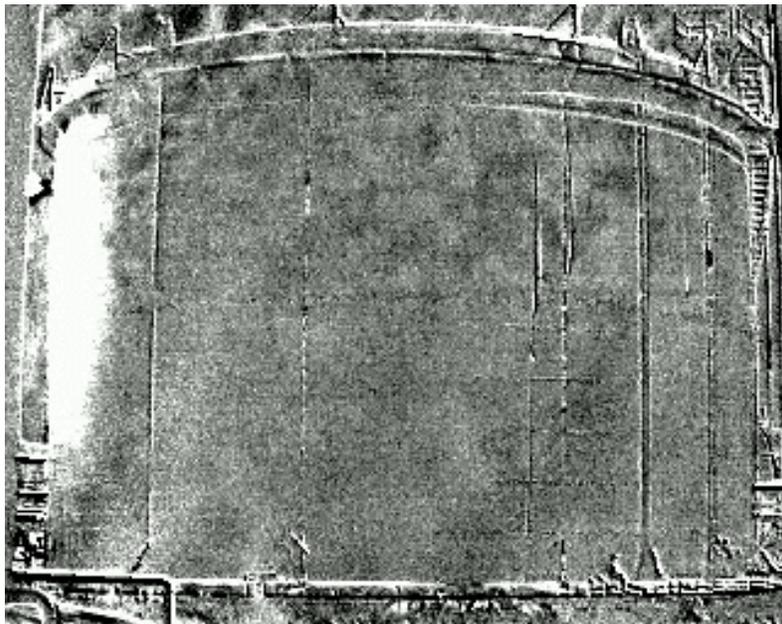
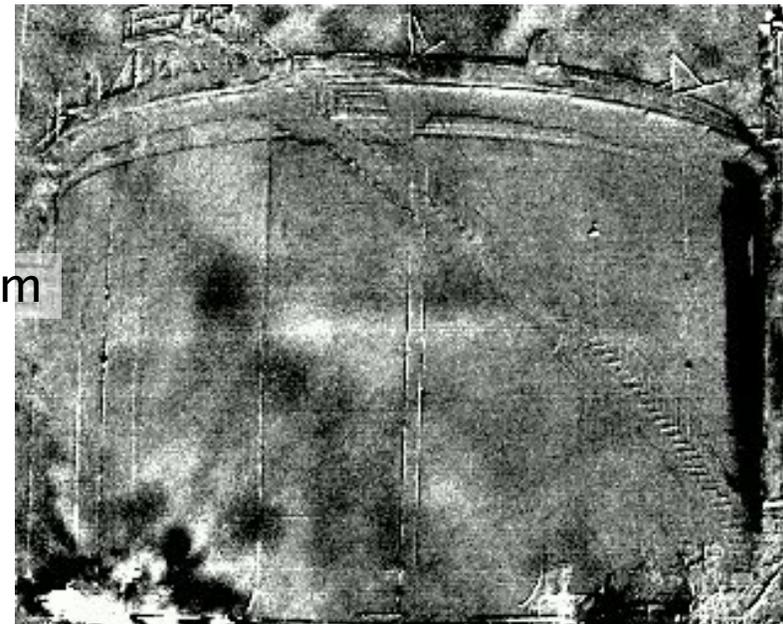
隣接タンク（緑□）の水切り作業で発生した可燃性蒸気がタンク周りでの風の回り込みを受けて拡散している様子を、自動認識できるレベルの可燃性蒸気（メタン換算：最大8.5%LEL・m）として撮影する事が出来た。

尚、ガソリンは主成分をn-ヘプタンとして換算するとメタンの約1.5-1.7倍程度見やすい事から、濃度厚み積は約5.3%LEL・mと推定される。

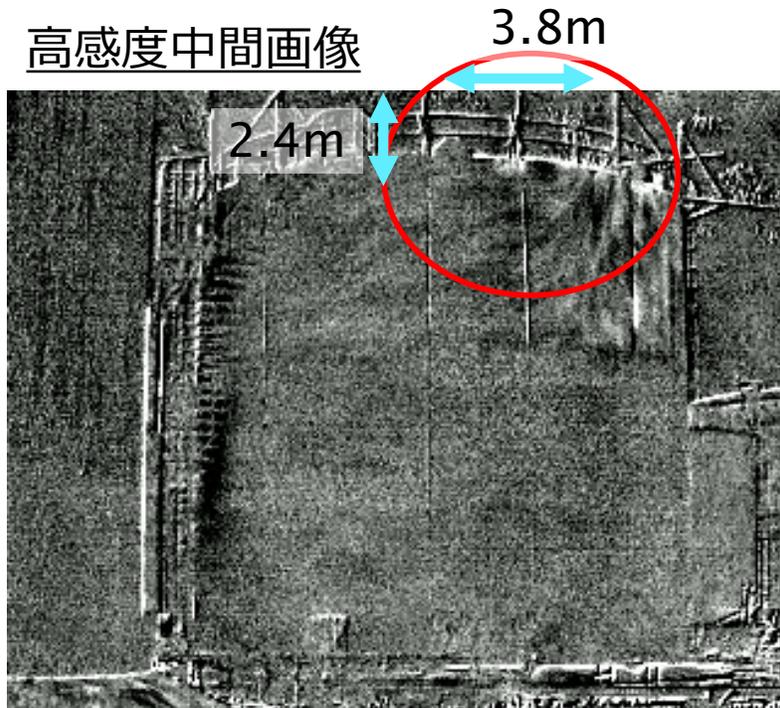
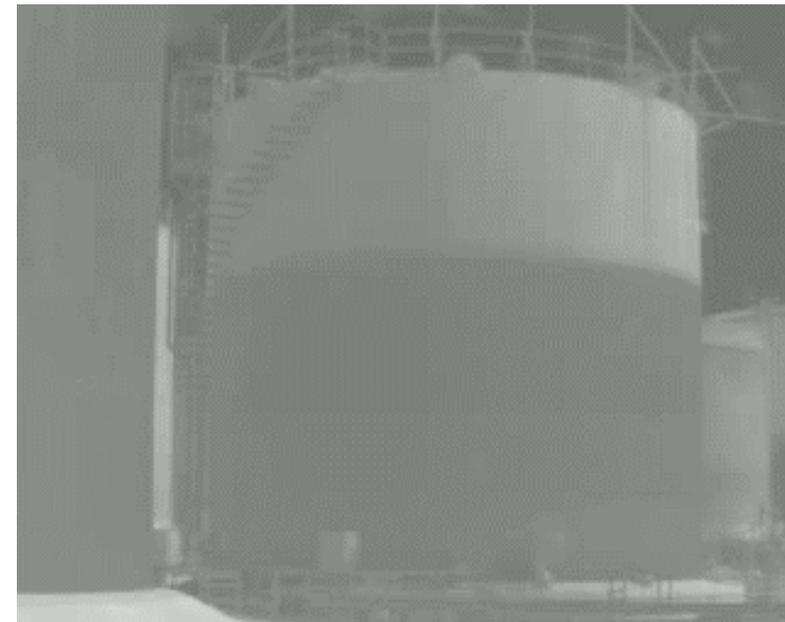
Position11のガス検知器が可燃性蒸気を検出。風上のルーフベント⑧から可燃性蒸気が流れ出している様子が確認できる。

下段のPosition48のガス検知器に反応有るが、カメラでは信号が捉えられていない。

(動画開始4秒にルーフベント⑧から右斜め上に吹き出す様な動き)

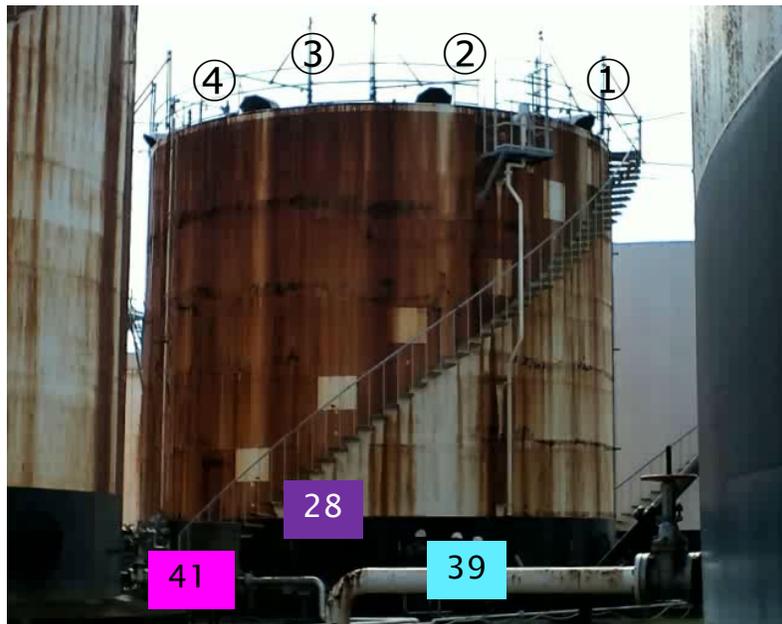
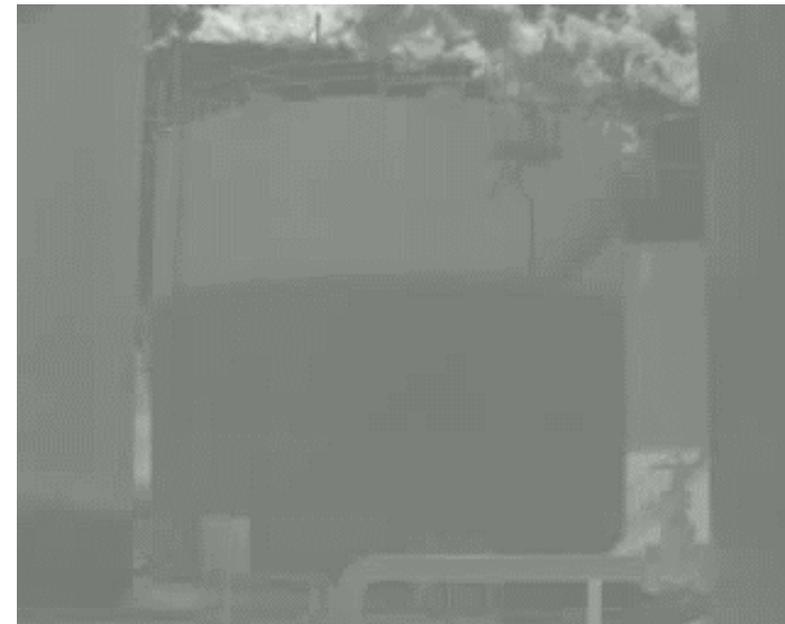
Position40より更に遠位の消火設備の表面など広い範囲に可燃性蒸気の動きが認められ、測定対象タンク以外の設備からの可燃性蒸気と考えられる。同時刻では複数のタンク下段に設置したガス検知器（Position41,43など）が、可燃性蒸気を検知している。

（動画開始直後から最後まで）

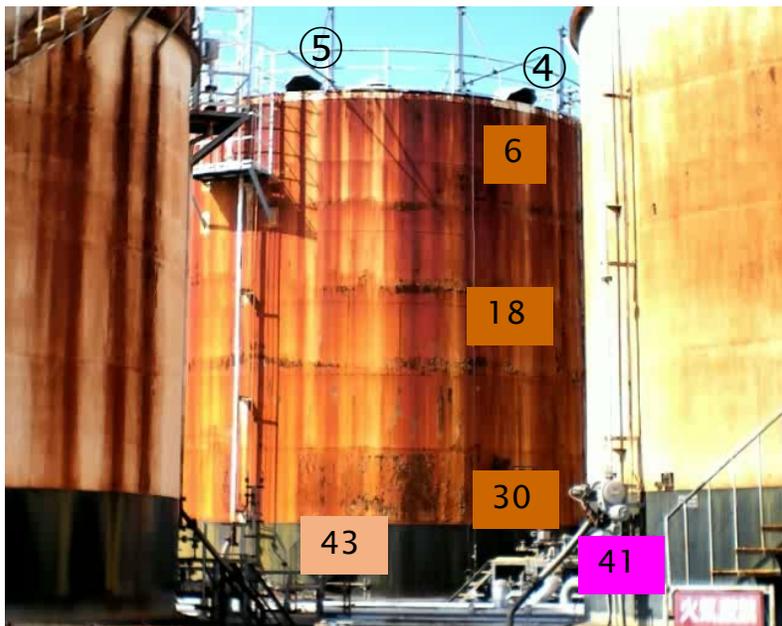
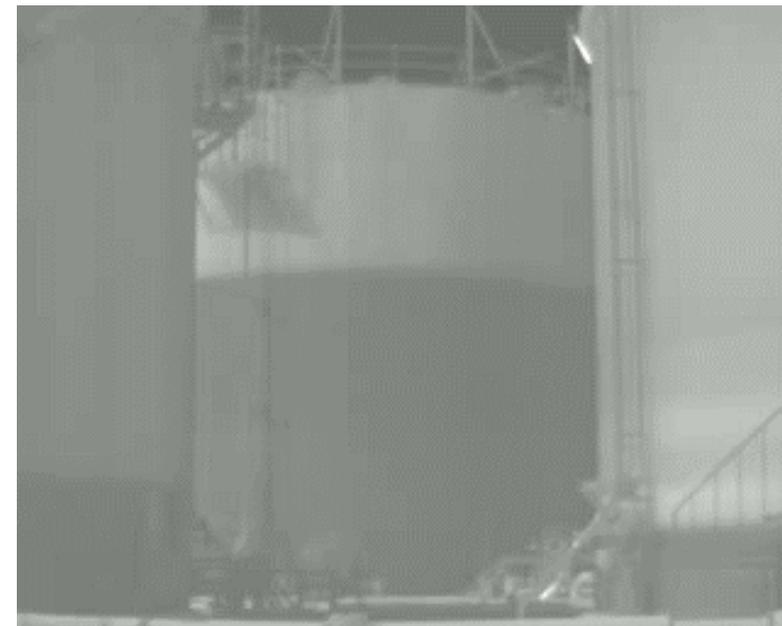
このアングルでは特に目立った信号は得られていない。

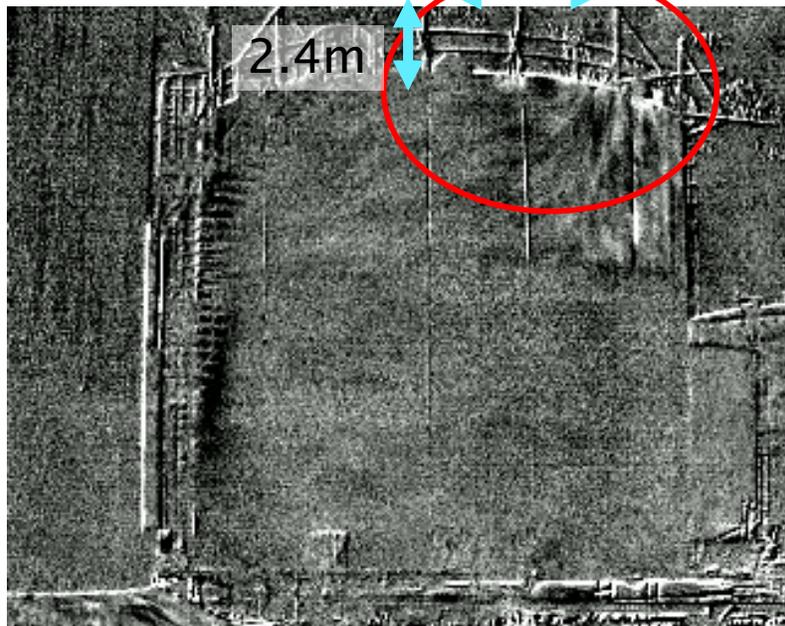
管106においてPosition40より更に遠位の消火設備の表面など広い範囲に可燃性蒸気の動きが認められ、（動画開始直後から最後まで）測定対象タンク以外の設備からの可燃性蒸気と考えられる。
同時刻、複数のタンク下段に設置したガス検知器が、可燃性蒸気を検知している。これはこの影響を受けている物と考える。（管103のPosition48など）

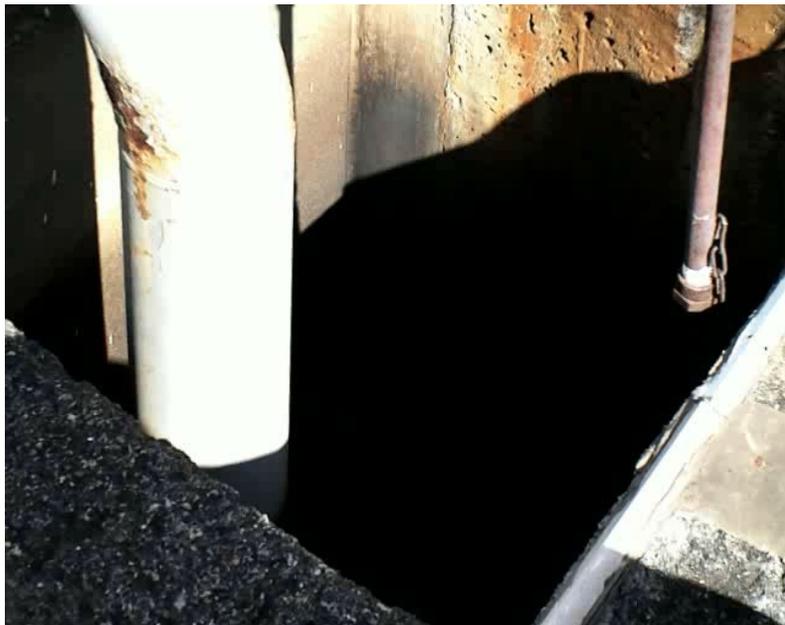
溜枘内の観察を、本撮影開始前に実施した。
溜枘の底には、浅い水たまりがあり、その上に薄い油膜の存在が視認された。ガス検知器で可燃性蒸気濃度を計測したが、溜枘内は0%LELであり、液面ギリギリを計測したところ最大で0.9%LELを示したが少しでも液面から離すと直ぐに0%LELを示した。
カメラ映像は日照による熱気の揺らぎを捉えていると考えられる。

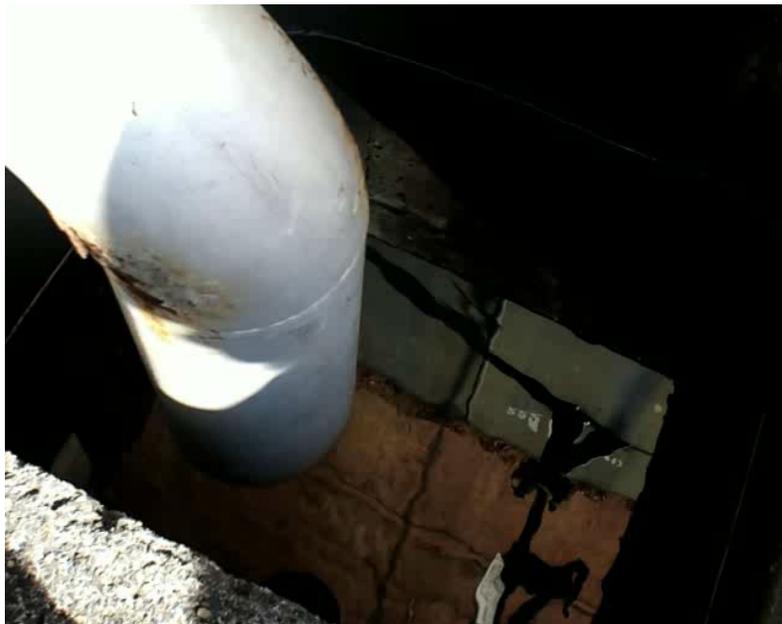
溜枳内を直接覗き込むようなアングルで撮影したが、可燃性蒸気とみられる信号は得られなかった。
(カメラ映像は日照による熱気の揺らぎと考えられる。)

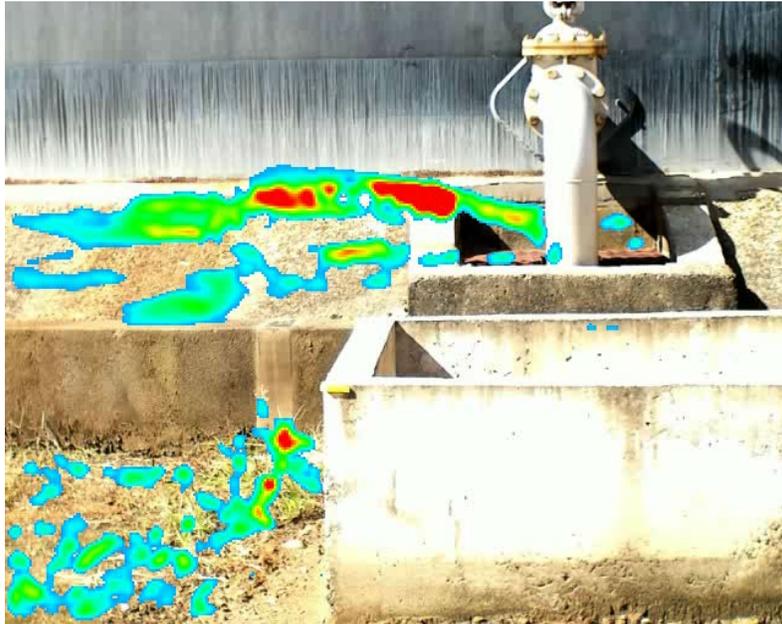
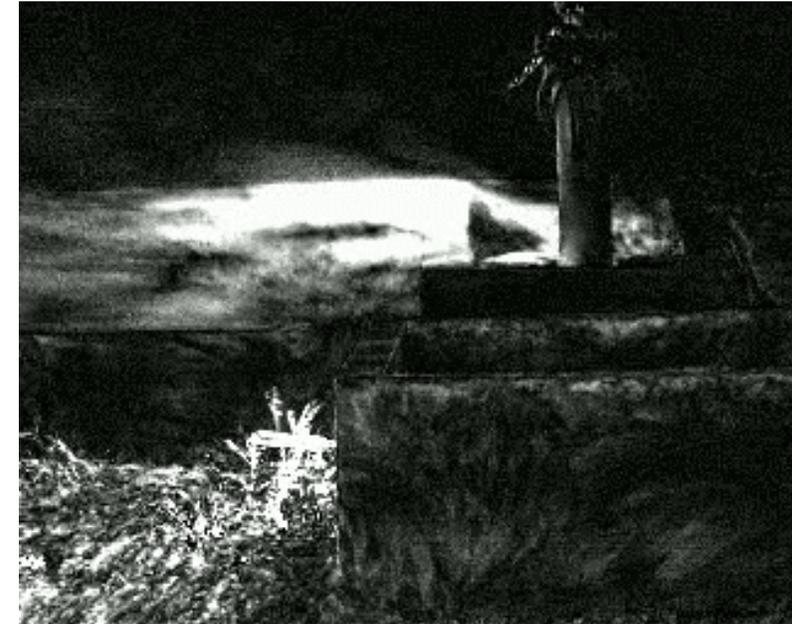
インナーフロートタンクの本撮影計測前、管106の設置位置近傍のタンク (ナフサ：青矢印) にて水切り作業が行われたので、水切り作業直後の様子を撮影した。

溜枳内から風にあおられて、内部の可燃性蒸気が流れ広がっている様子が撮影された。

(カメラでの濃度厚み積推定値メタン換算：13.1%LEL・m)

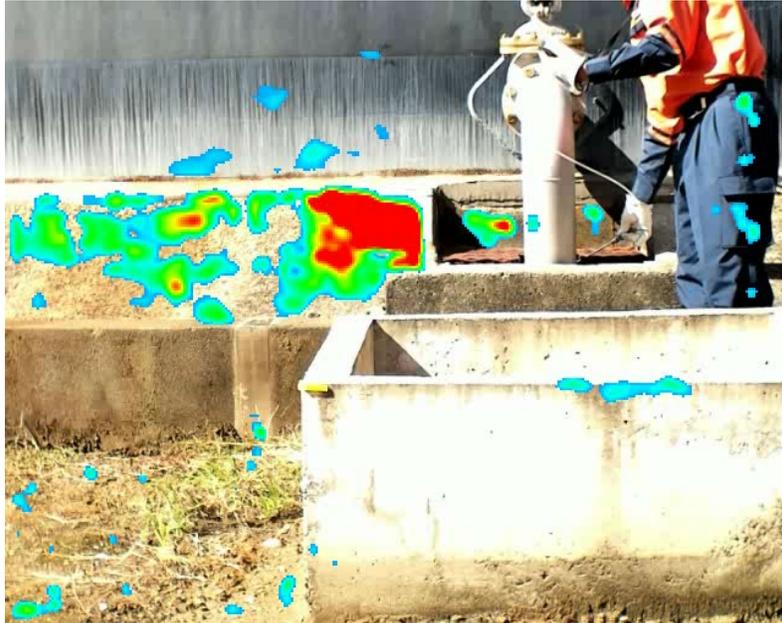
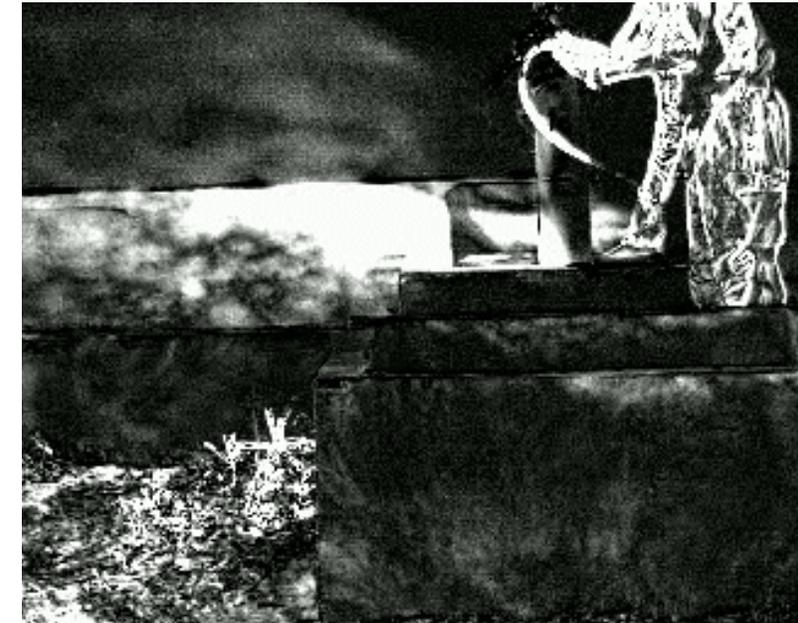
ナフサの水切り直後の溜枳について検出対象をガソリンで感度調整したガス検知器で溜枳上部（金属網板部）を計測した所、7.2%LELの濃度が計測された。
尚、溜枳内部にガス検知器の吸引管を入れたところ最大43.8%LELを示した。

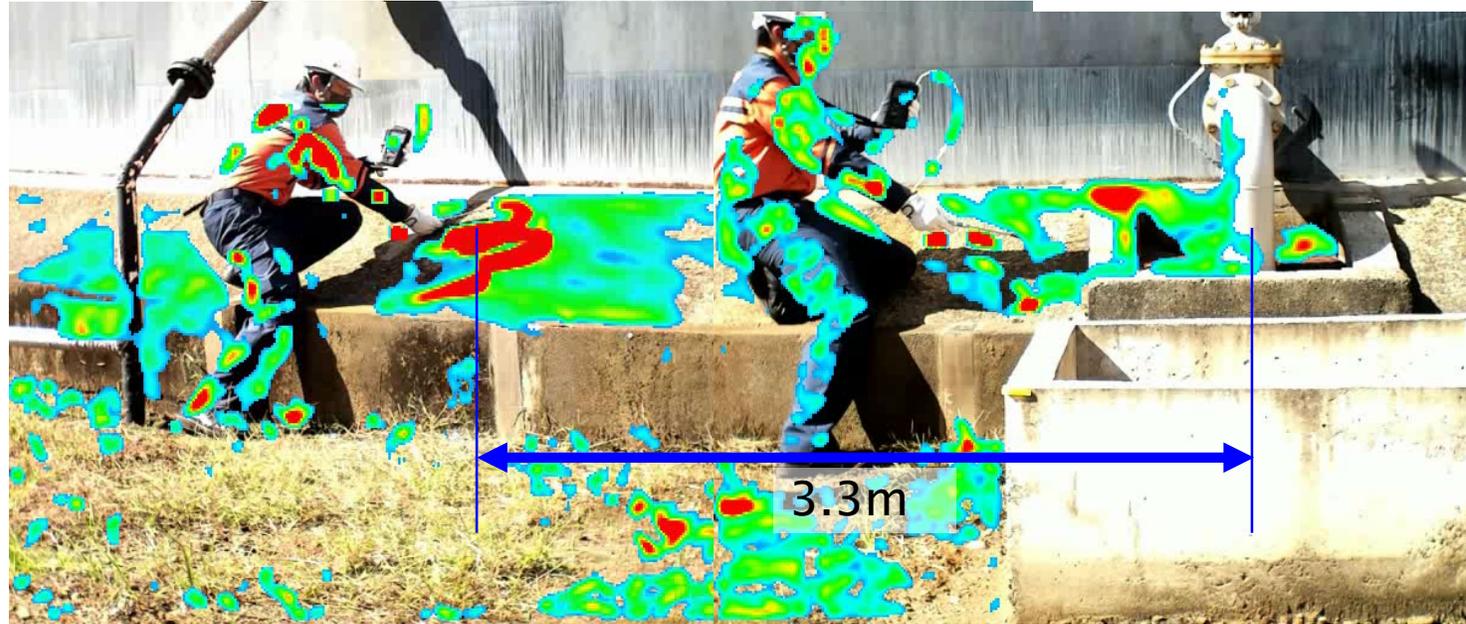
水切り作業による可燃性蒸気の発生 (ナフサ) ③

可燃性蒸気の流れを追跡し、流れの中で最も濃度が高く見えるエリアのガス濃度の測定を実施した。

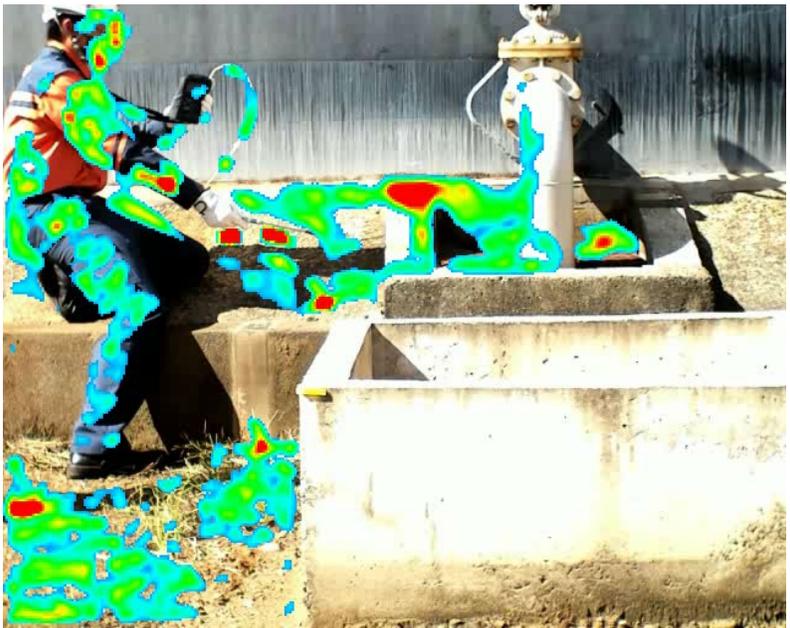
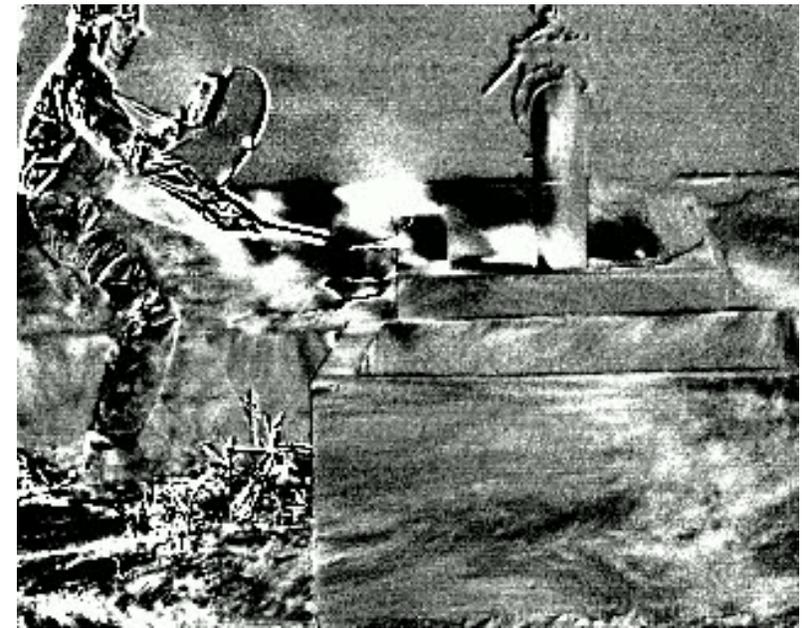
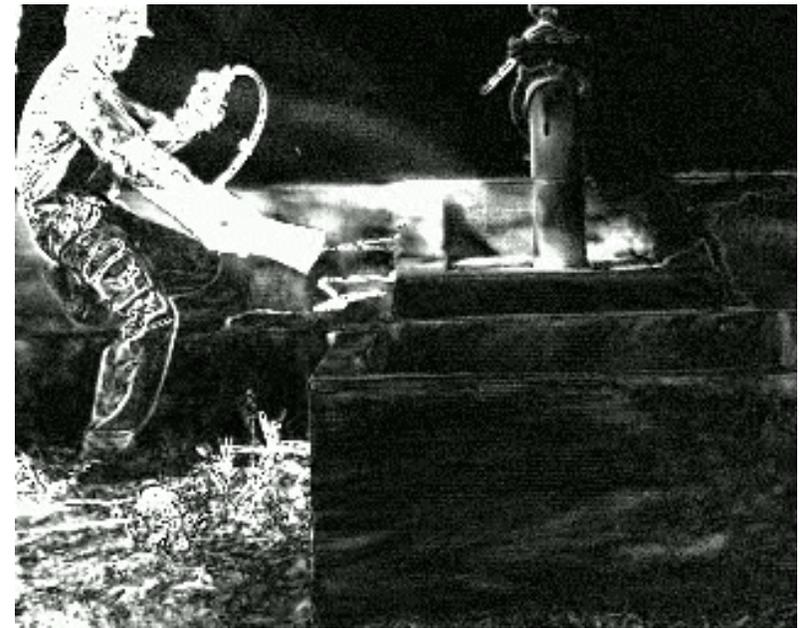
溜枘の縁付近での可燃性蒸気を測定した所、1.3%LELの濃度が計測された。

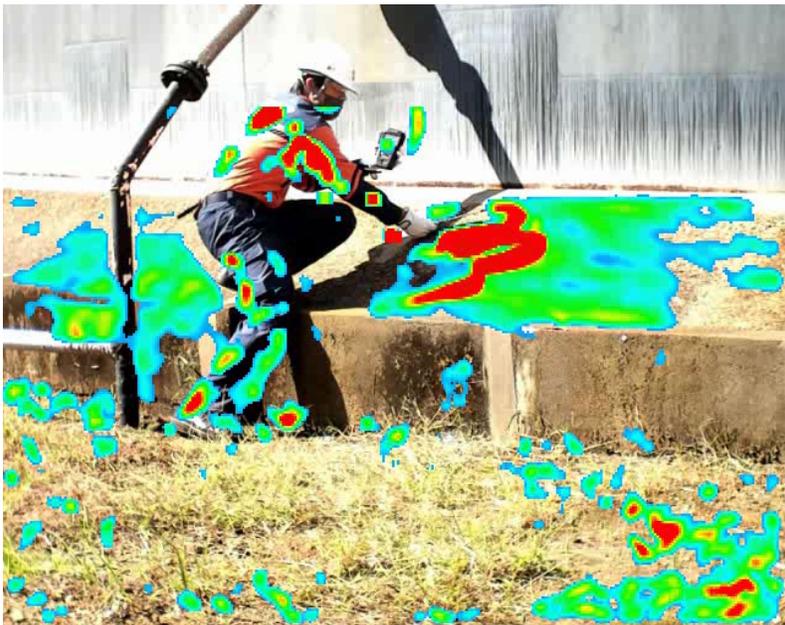
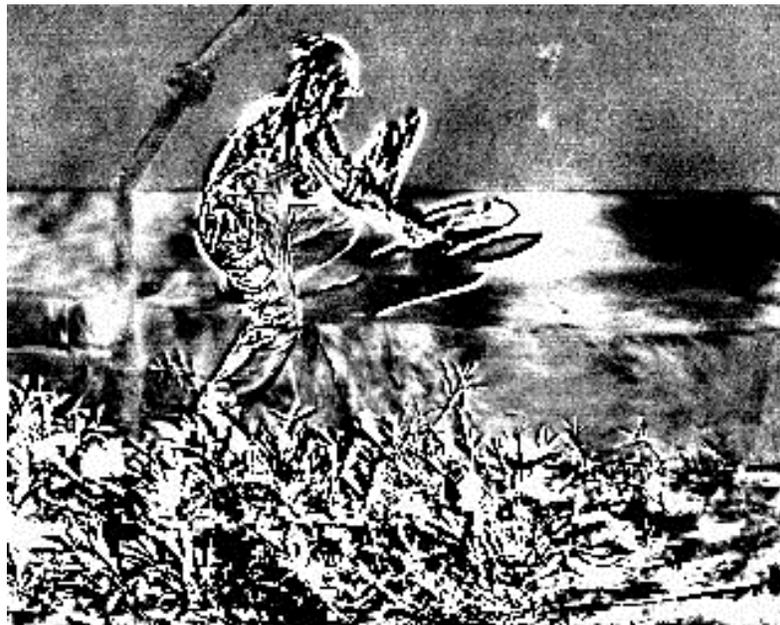
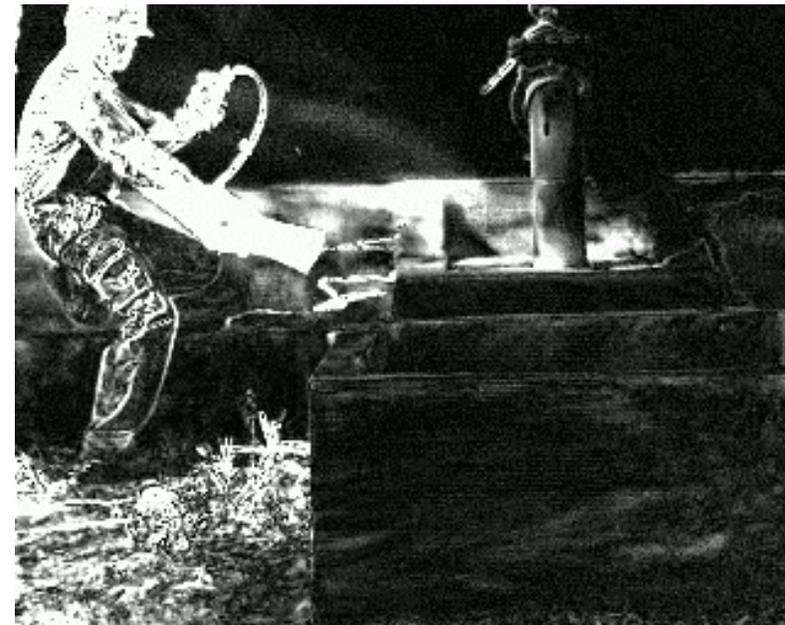
風下方向に3.3m程度離れたところで計測した所、0.3%LELまで可燃性蒸気の濃度は拡散し、低下していた。
