# 水害対策に係る常総市現地調査の 結果について

## S石油 油槽所

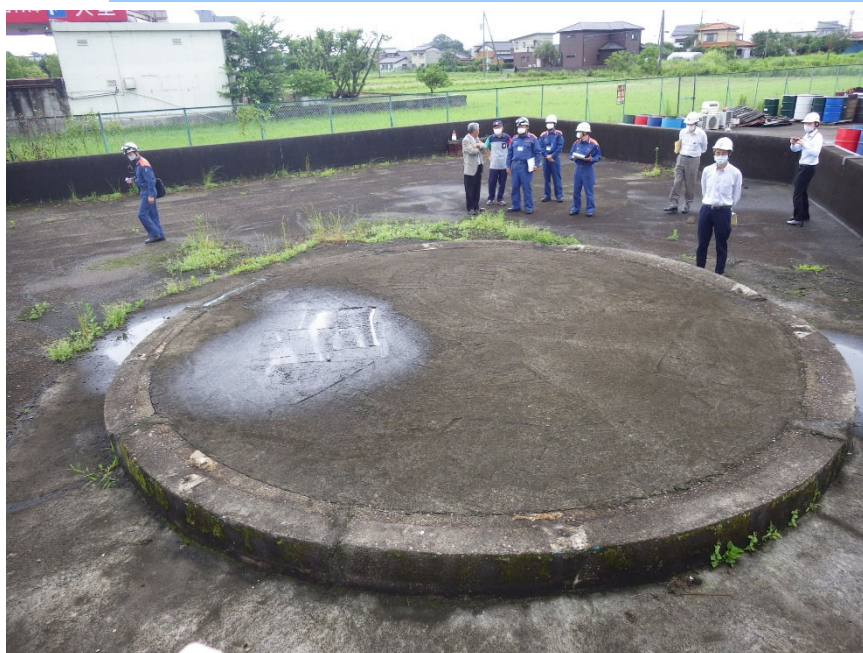
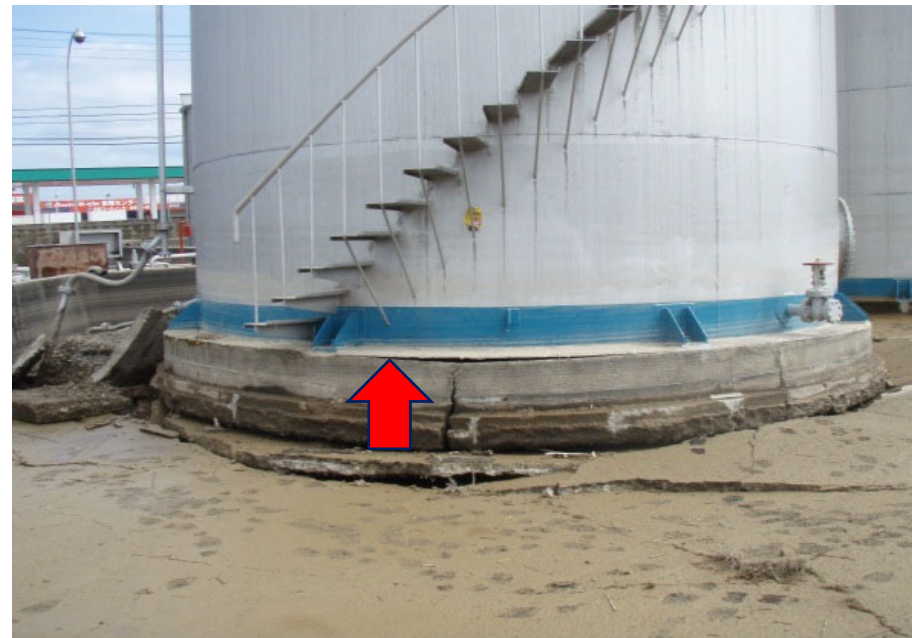
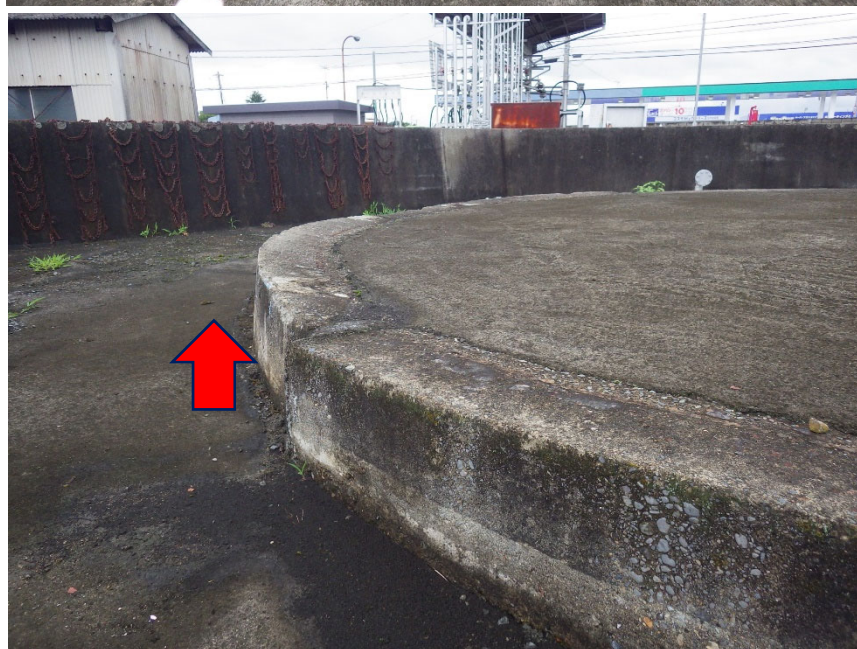
### 【被災タンク】

- ・被災したタンクは撤去されていた。基礎（リング基礎）部は修繕が施され存置されている。
- ・No.4、No.8タンク基礎には被災の痕跡が見られなかった。

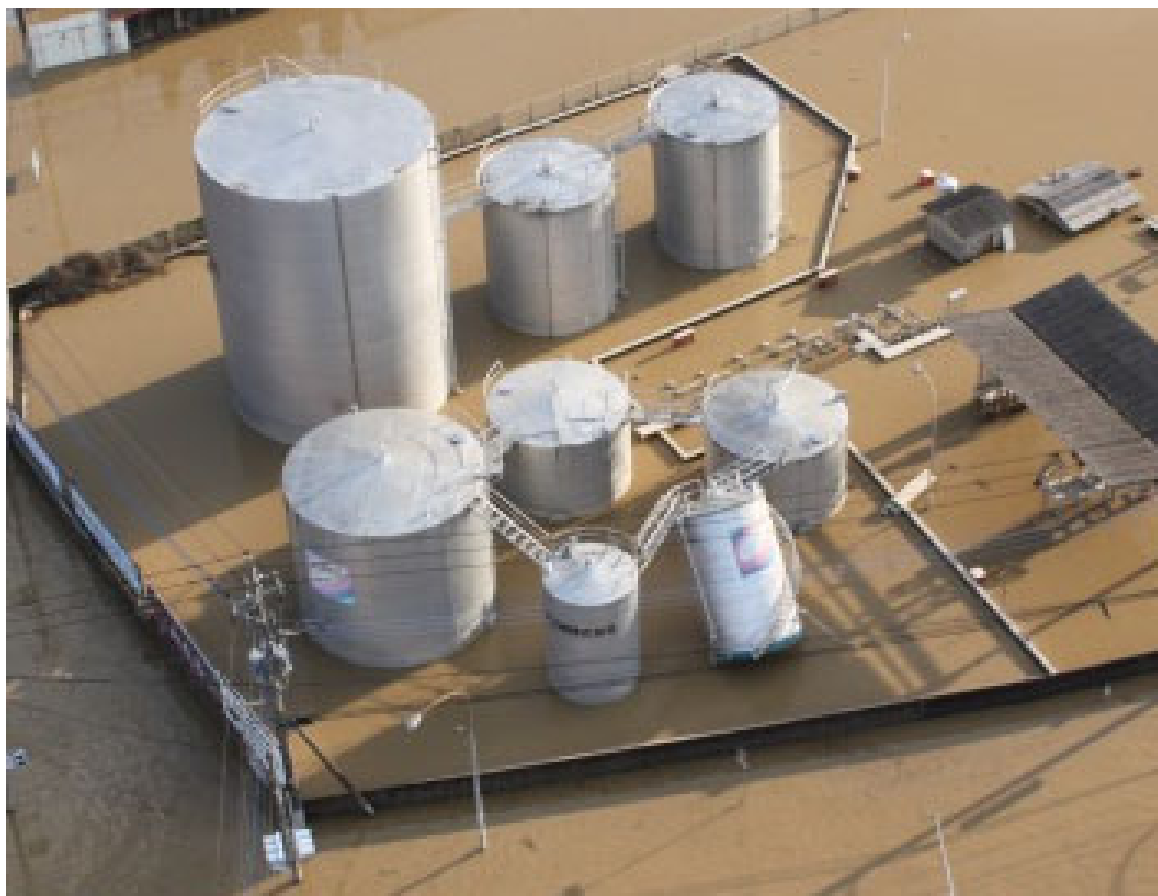
【No.3タンク基礎】  
・浮き上がった基礎  
右上被災時の写真と左下現地調査時の写真は同じ位置を図示

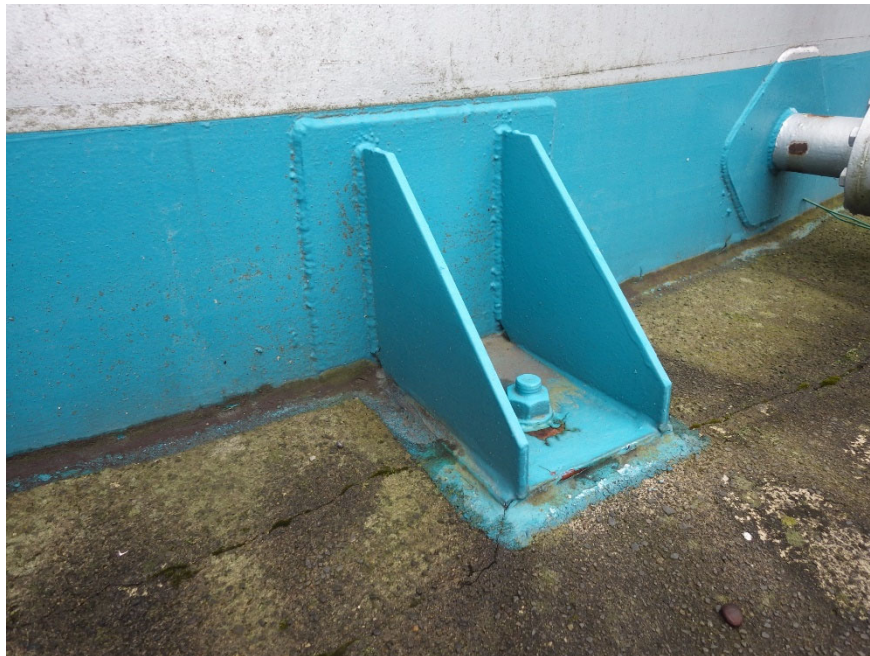
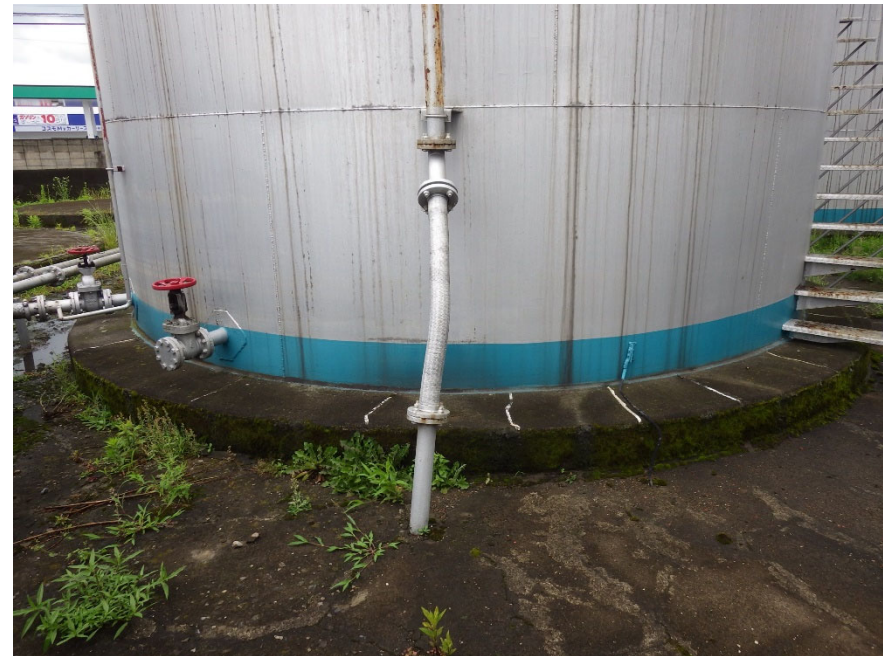
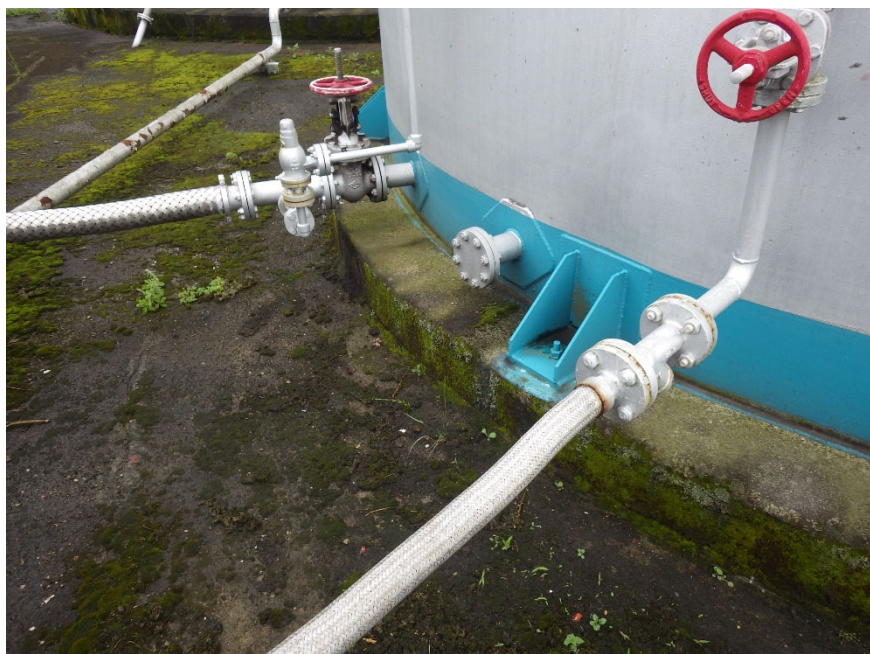
### 【当事業所のタンクについて】

- ・ 基礎はリング基礎
- ・ 配管ノズルが底板に近い
- ・ 配管ノズル部には補強プレートが存在する
- ・ 側板に廻り階段が溶接設置
- ・ 底板張出部にグラウト（モルタル）施工

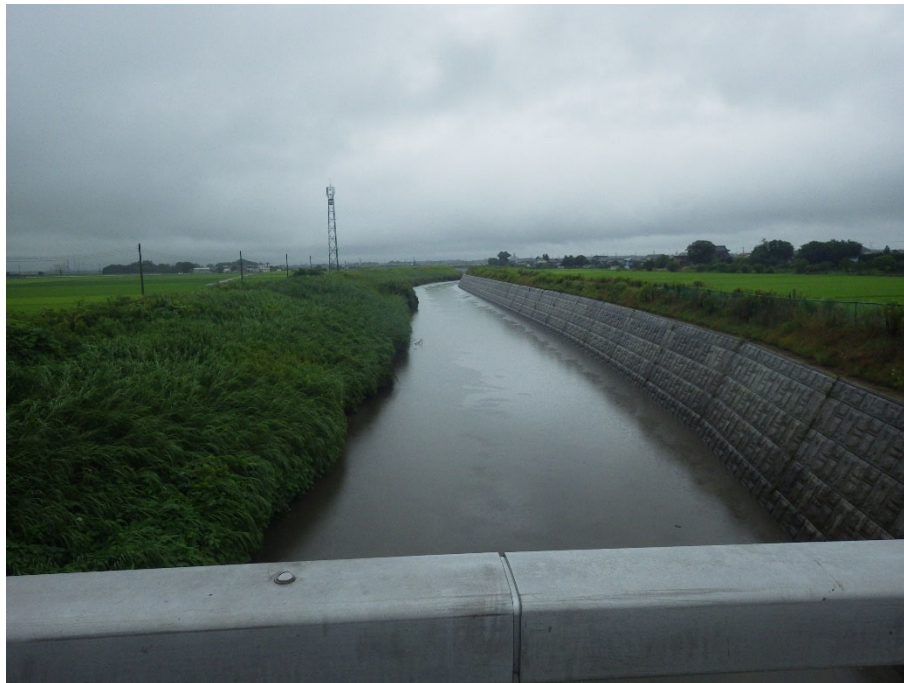
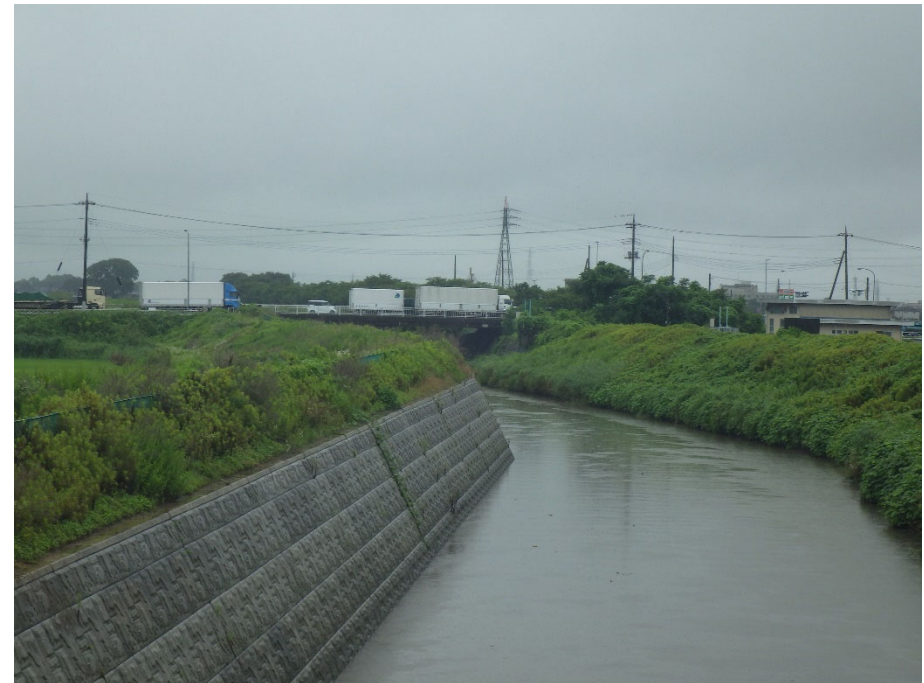
### 【鬼怒川堤防決壊地点】

- ・ 矢印は決壊した21K地点を示す
- ・ 新しい堤防の整備が完了している。

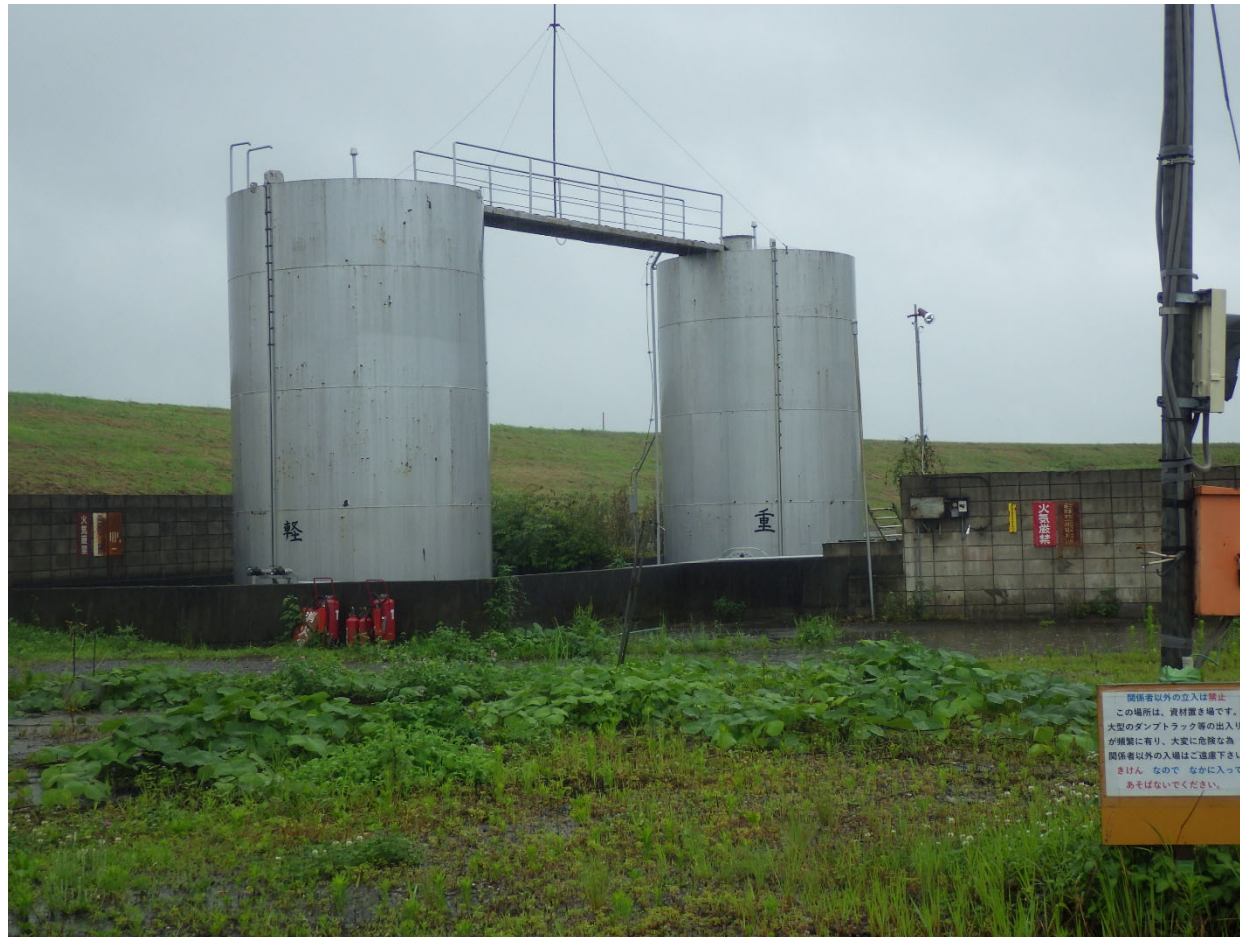
### 【家屋倒壊エリアに存する屋外貯蔵タンク】

・堤防近く、家屋倒壊エリアに設置された屋外タンク貯蔵所（写真奥の斜面は堤防法面）
