水害対策工法の検討について

屋外貯蔵タンクの立地に応じて水害対策工法を選択できないか。

調査箇所 1 : 鬼怒川堤防決壊箇所 現地調査

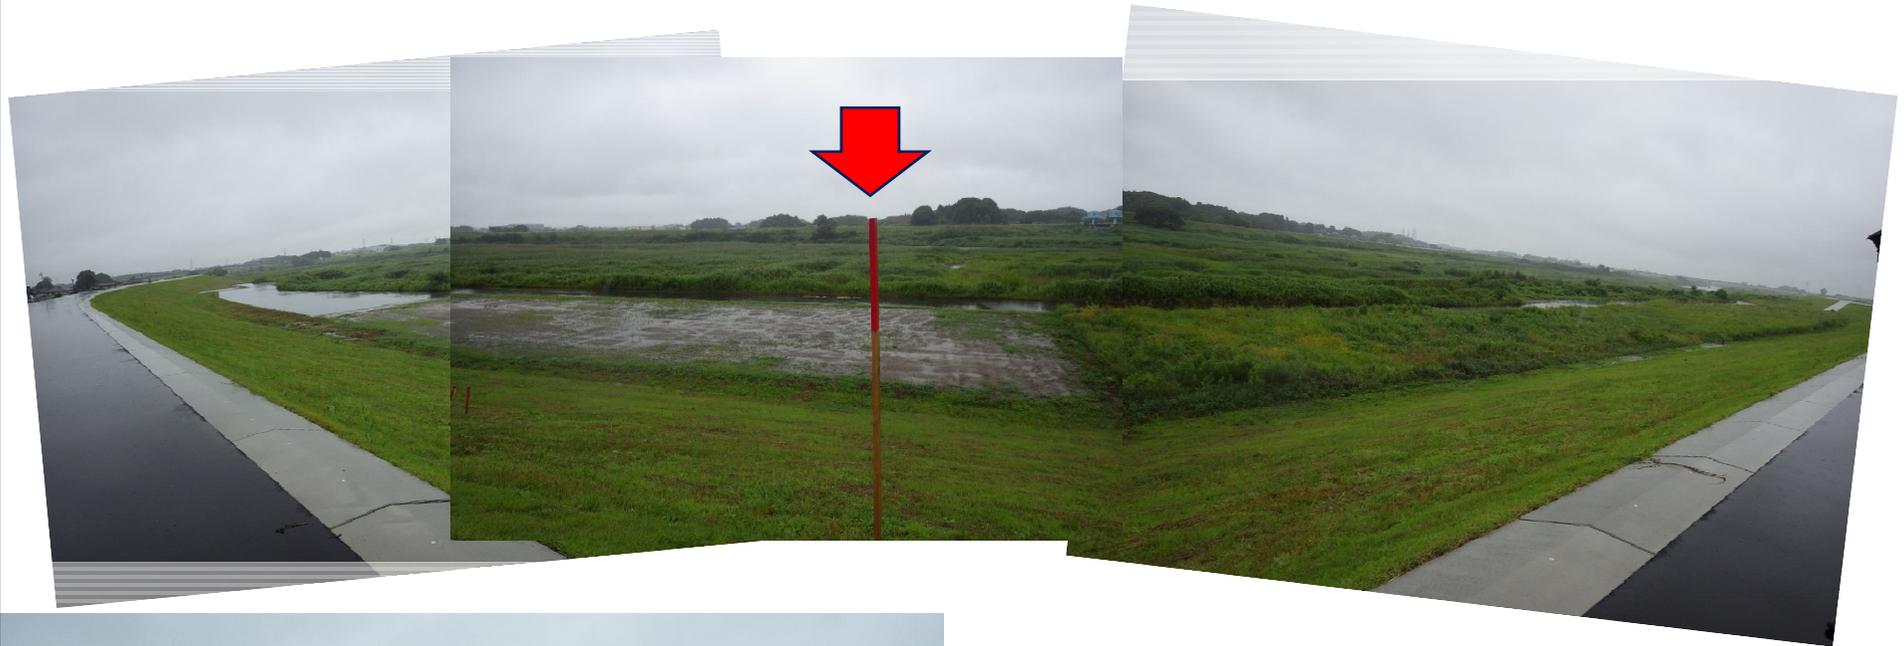
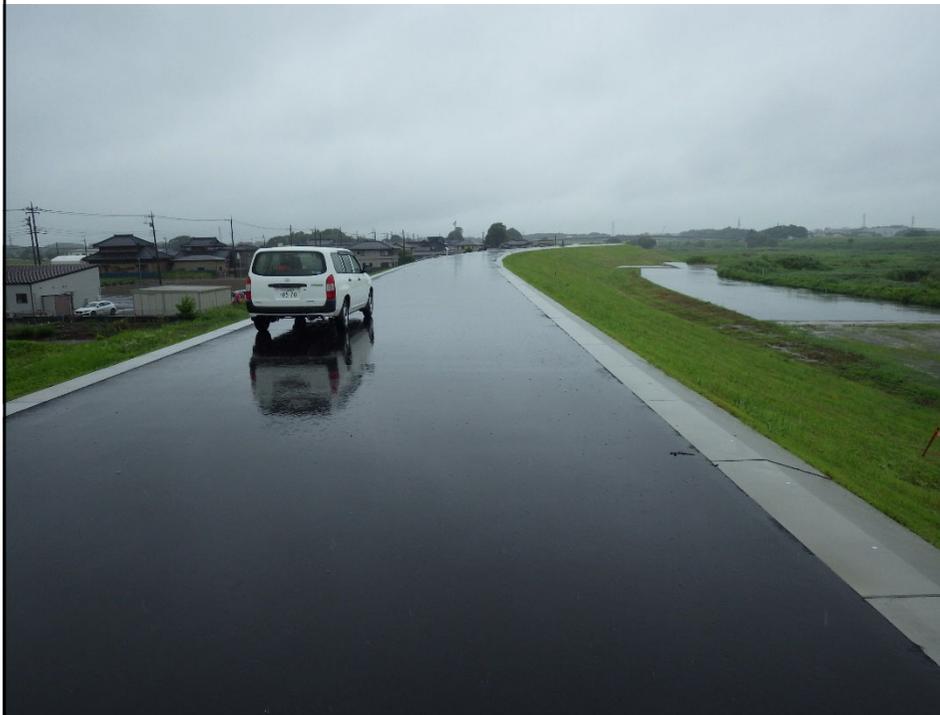
- 【鬼怒川堤防決壊地点】**
- ・ 矢印は決壊した21K地点を示す
 - ・ 新しい堤防の整備が完了している。

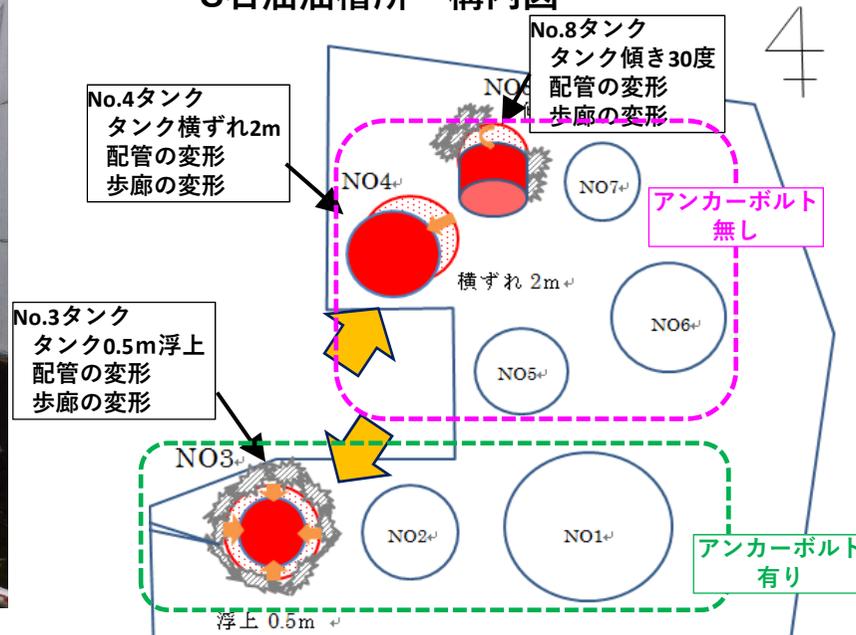
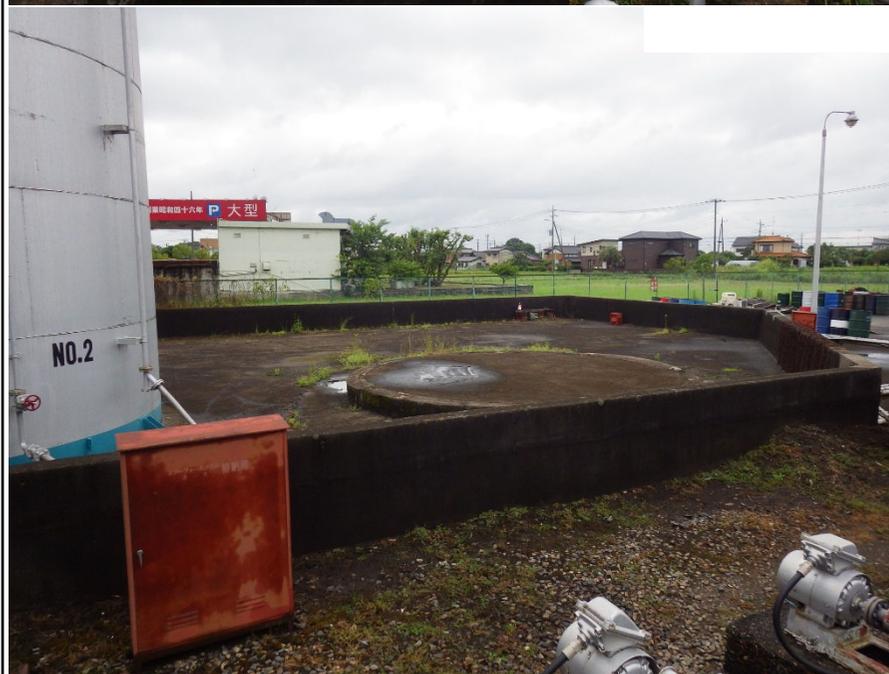
【被災タンク】

- 被災したタンクは撤去されていた。基礎（リング基礎）部は修繕が施され存置されている。
- No.4、No.8タンクはアンカーボルトが設置されておらず、内容液量が少なかったため浮上し、横ずれ、傾きを生じたと考える。
- No.4、No.8タンク基礎には被災の痕跡が見られなかった。

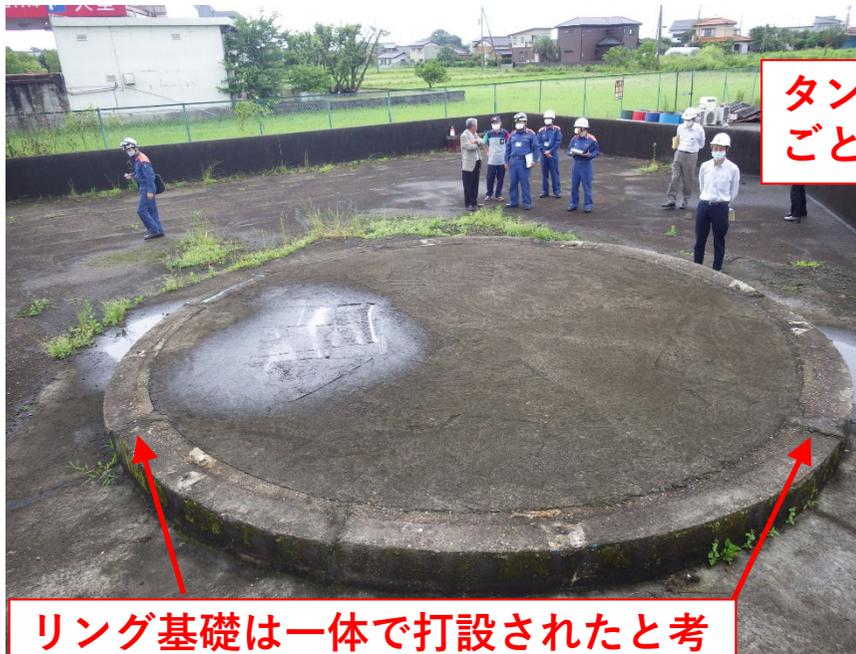
タンクが基礎ごと浮上した

浸水深は2.5m

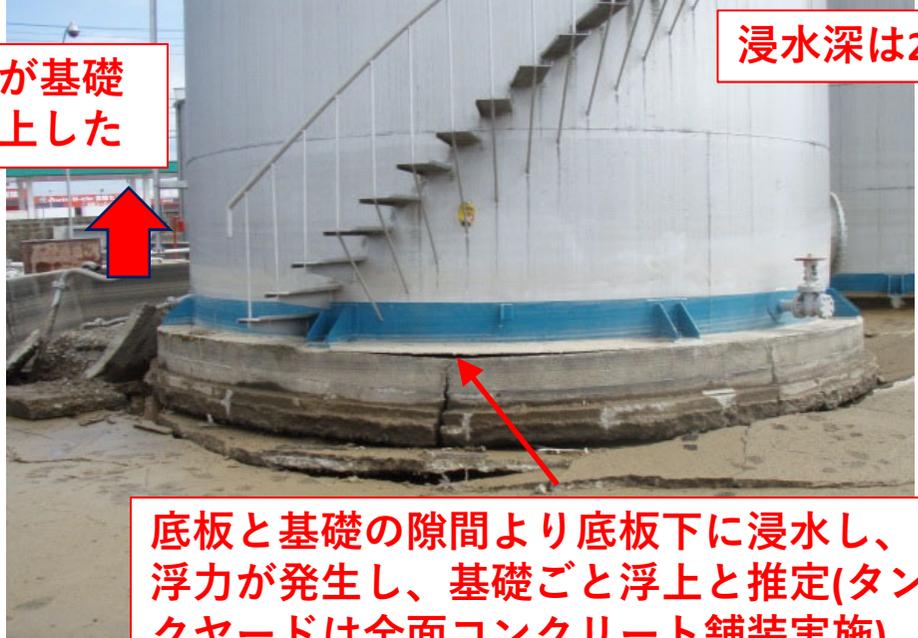
底板と基礎の隙間より底板下に浸水し、浮力が発生し、基礎ごと浮上と推定(タンクヤードは全面コンクリート舗装実施)

リング基礎は一体で打設されたと考えられる。
浮き上がり時に割れを生じたと推定
(割れの箇所が等角度ではない)

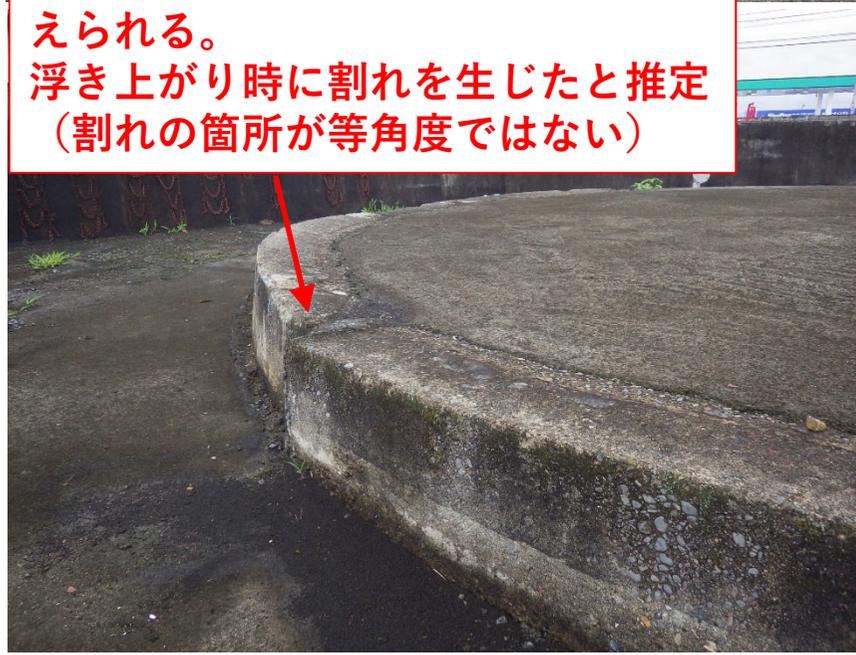
【No.3タンク基礎】

・浮上した基礎

基礎コンクリート自重	: 約12ton
タンク自重	: 約10ton
内容液	: 1ton

全重量	: 約23ton

2.5m浸水時の浮力 : 60ton ⇒ 計算上、約1mの浸水にて浮上

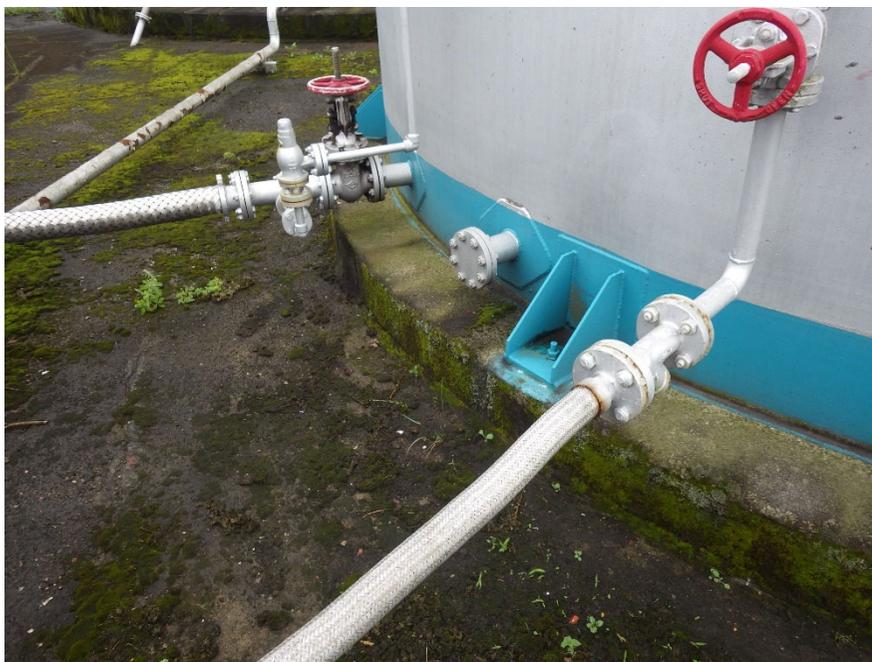
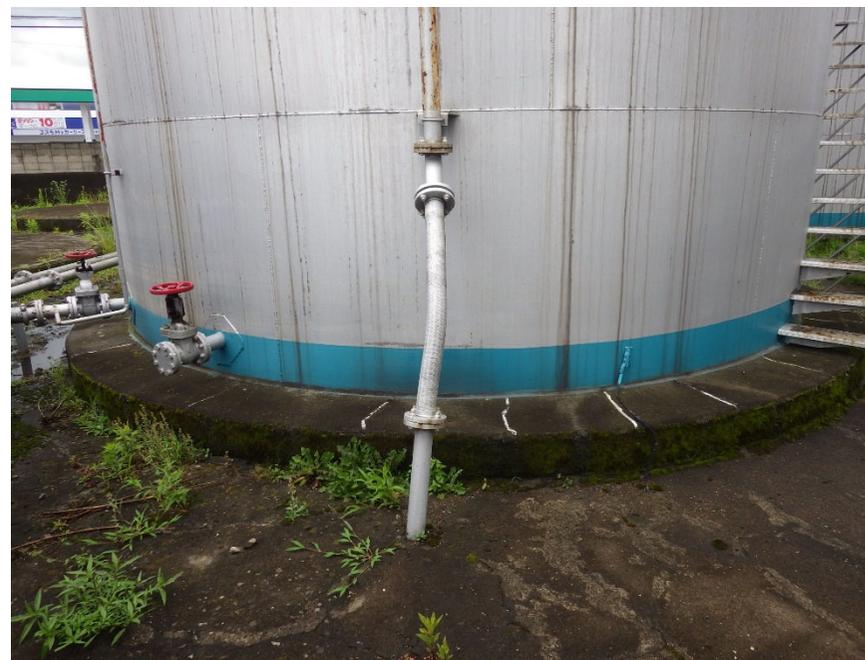
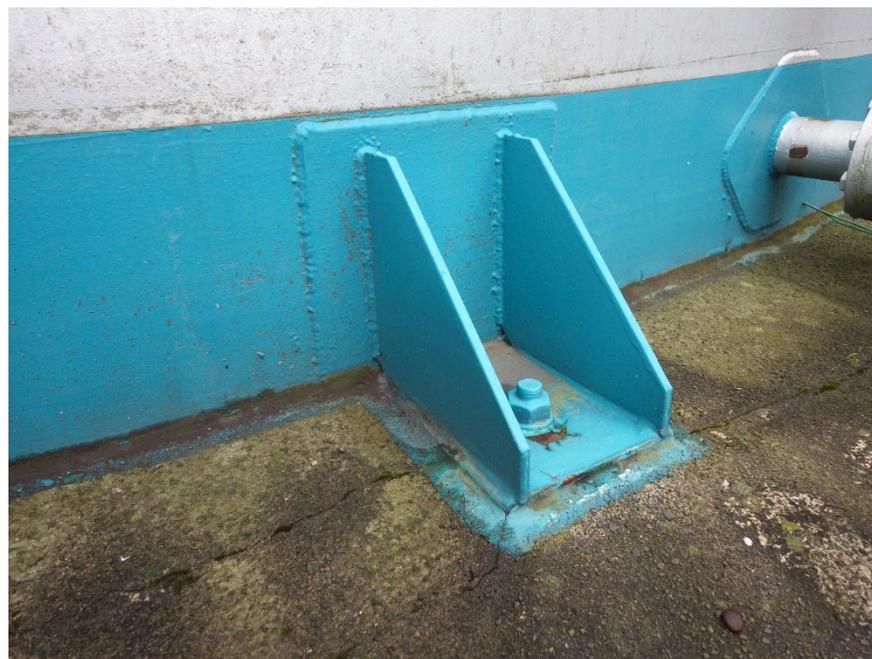
【タンクの設置状況】

- ・ 周囲は十分にスペースがあり、対策工法 1, 2 ともに施工可能と思われる

【施工上の課題】

- ・ 配管ノズルが底板に近い
- ・ 配管ノズル部には補強プレートが存在する
- ・ 側板に廻り階段が溶接設置
- ・ 底板張出部にグラウト（モルタル）施工

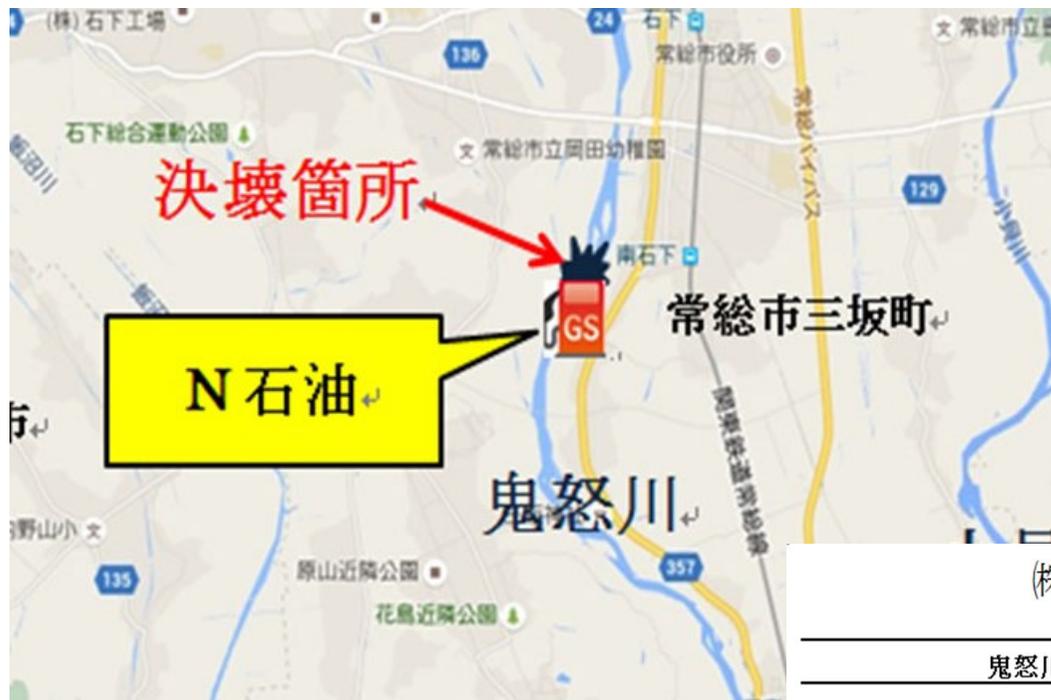
決壊箇所至近に給油取扱所が存在

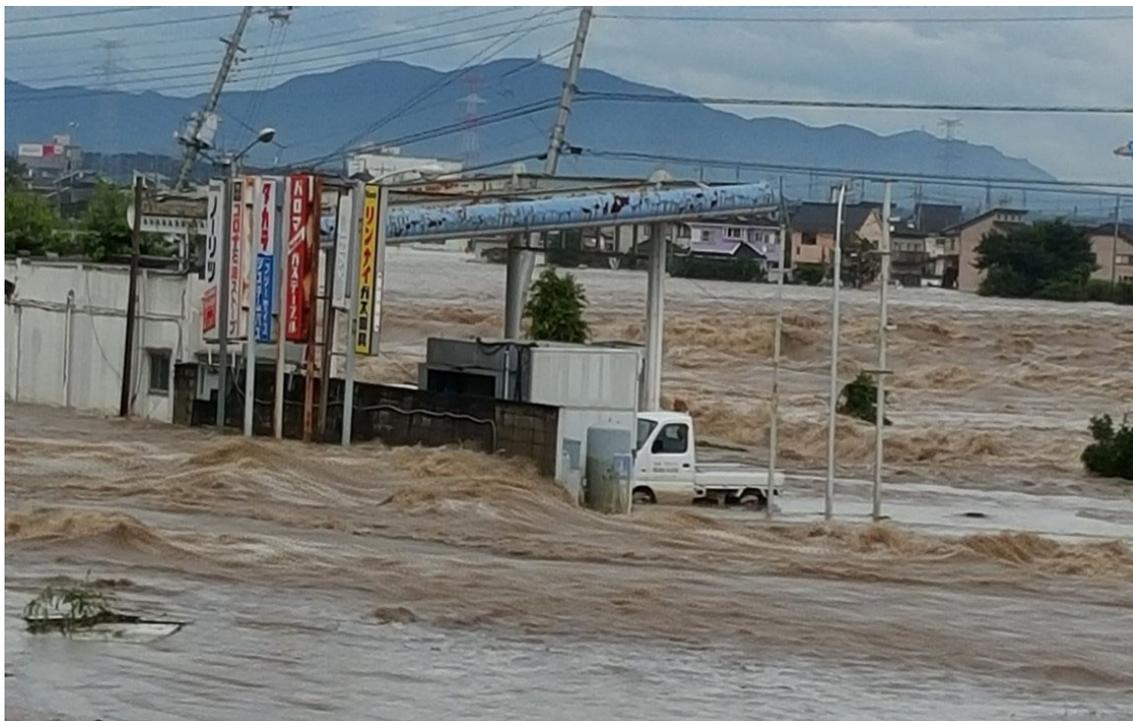
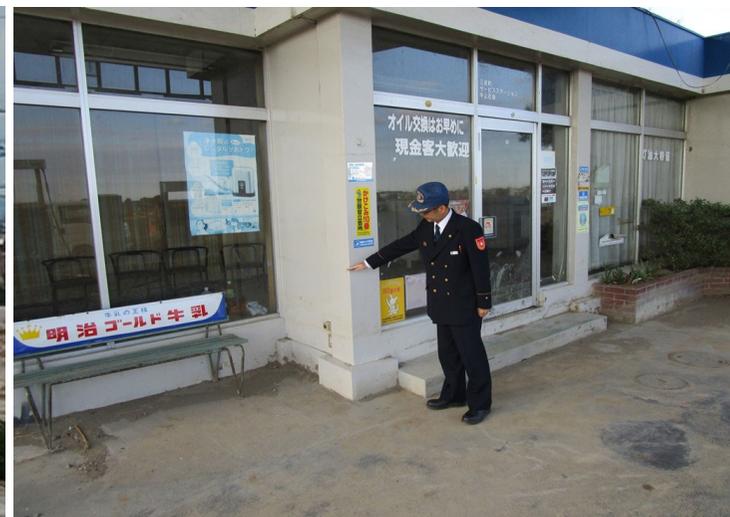
浸水深は腰丈程度

流体力により計量器とその基礎の損傷
⇒ハザードマップにおける家屋倒壊エ
リアでは大きな流体力が発生したと
考えられる

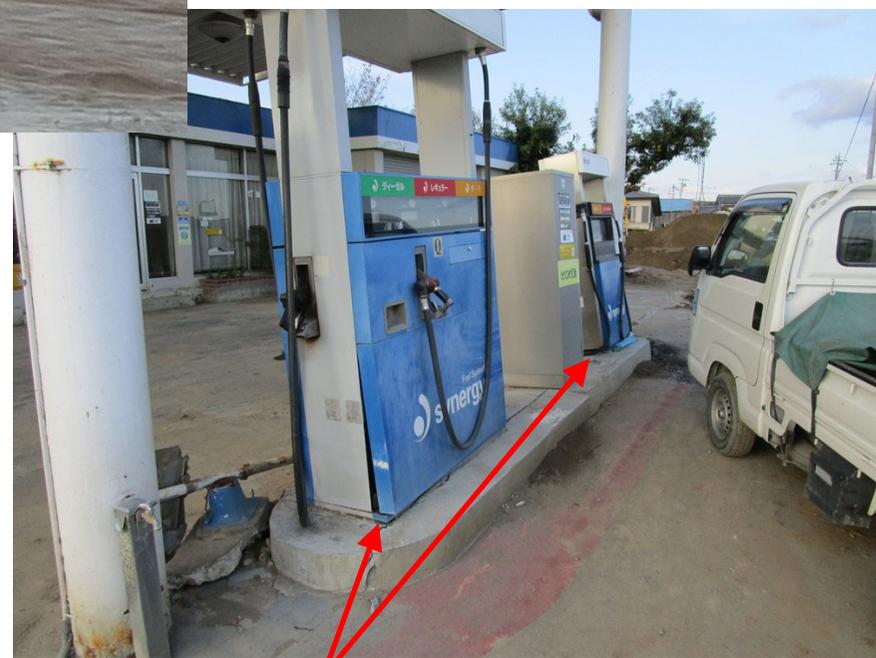
流体力により計量器が傾いている

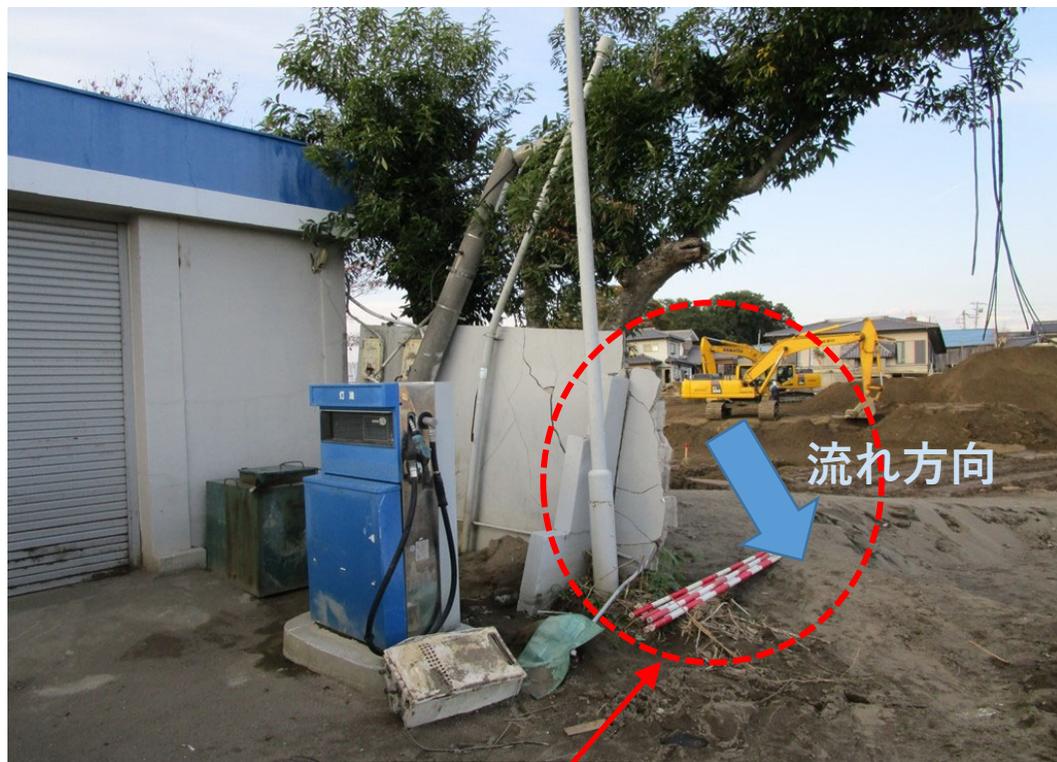
塀の損傷

流体力により防火塀の損傷（流され無くなってしまった）

⇒ ハザードマップにおける家屋倒壊エリアでは大きな流体力が発生したと考えられる

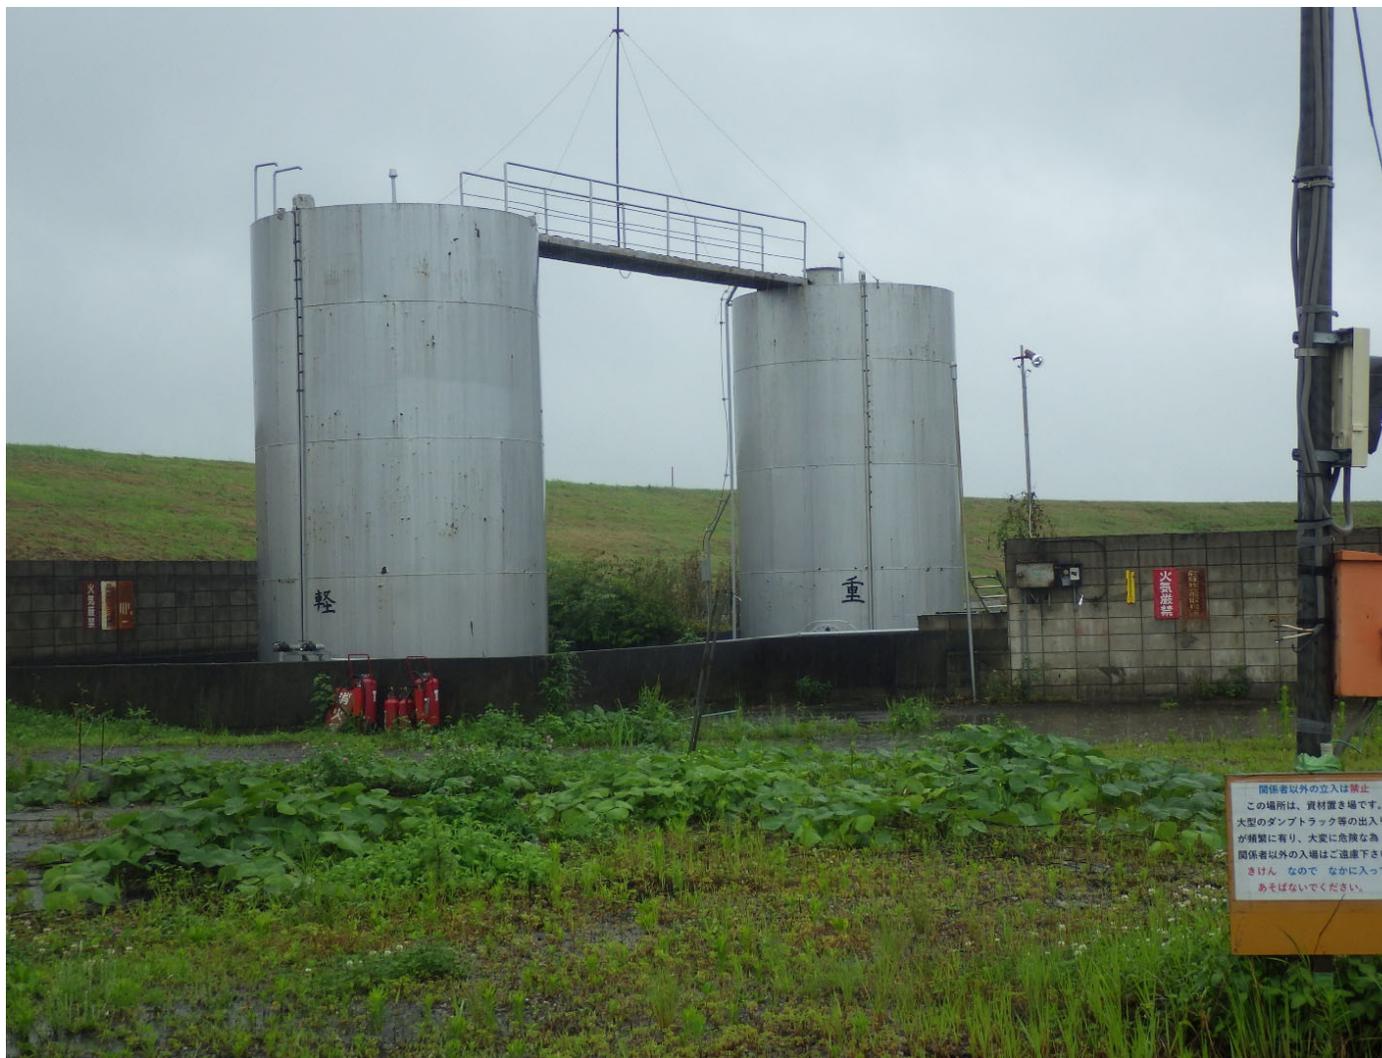
【家屋倒壊等氾濫想定区域に存する屋外貯蔵タンク】
・堤防近く、家屋倒壊エリアに設置された屋外タンク貯蔵所（写真奥の斜面は堤防
法面）
