## 浮き屋根の安全対策について

## ポンツーン内漏えい事故例

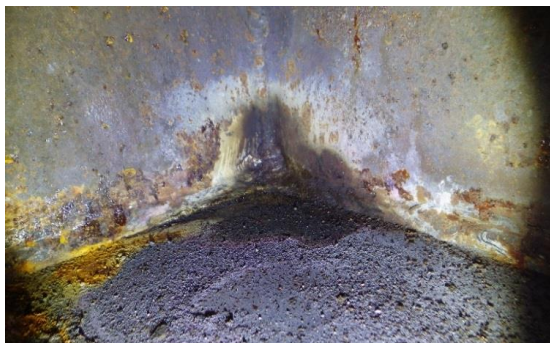
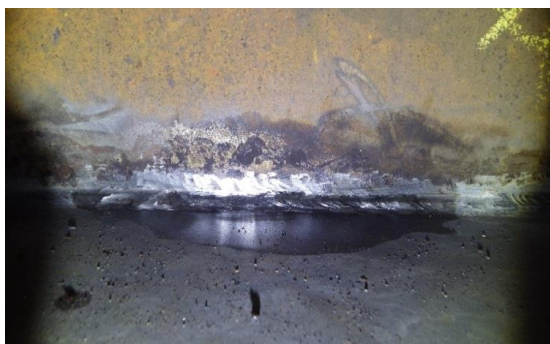
### ○ポンツーン内の漏えい事故（ガソリン）

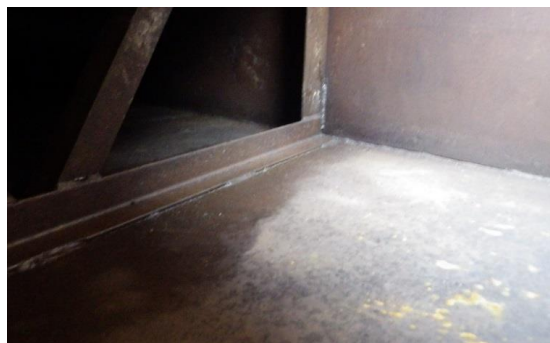
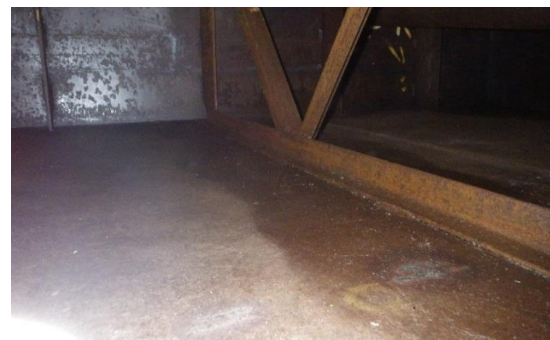
### ○ポンツーン内の漏えい事故（原油）
