製造所等の定期点検に関する指導指針の整備について

## 屋外タンク貯蔵所（浮き屋根式）点検表

浮き屋根式屋外タンク貯蔵所の保安対策の徹底について（通知）

東日本大震災を踏まえた危険物施設の地震・津波対策の推進について

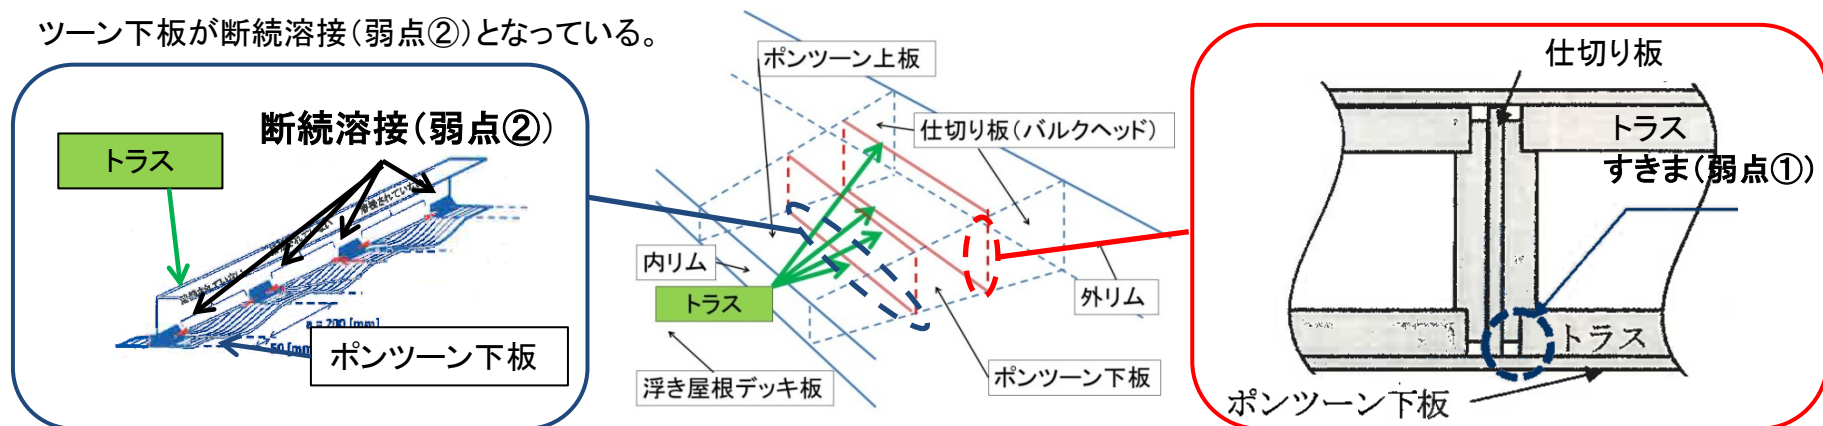
(1)台風(平成24年8月27日、9月16日、9月29日)による強風(※3)の影響(風圧)で、浮き屋根のポンツーン下板(※4)に、小さな疲労き裂が発生・増加(※5)、当該き裂部から、ゆっくりとポンツーン内に油が浸入し、浮力損失により浮き屋根が傾斜(平成24年8月28日の1室滞油確認の後、9月19日で4室、10月1日で7室の滞油(参考1)があり、沈降までの間は未補修)

※4 当該タンクの浮き屋根の円周方向補強材はトラス構造を採用しているが、仕切り板とトラス間にはすきま(弱点①)があり、トラスとポンツーン下板が断続溶接(弱点②)となっている。

※5 発災当時は、許可容量の約50%で供用しており、浮き屋根の高さは中位であった。浮き屋根の高さが低くなると、風圧による浮き屋根の変形量が大きくなり、浮き屋根の高さが中位として風力(72.6m/s)の応力解析を行うと、当該浮き屋根のポンツーン下板(弱点①)にかかる最大曲げ応力は、使用した材料の降伏応力を超えるという結果が得られている。また、同様の条件で解析を行うと、ポンツーン下板に発生する圧縮応力により、下板が座屈し、断続溶接部(弱点②)の剥離に発展するという結果が得られている。

○強風等を受けた場合は点検を行い、浮き屋根に損傷を発見したときは、応急措置を行った後、早期に補修する必要がある。

○ポンツーンが破損(連続2室又は連続3室など)した場合の浮き屋根の浮力と傾斜角の確認を行う。この場合において、過去の補修に伴う浮き屋根重量の増加を考慮する必要がある。

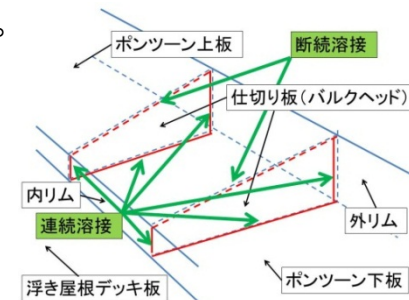
※過去の浮き屋根への当て板補修により、浮き屋根重量が増加し、浮き屋根の喫水線位置が上がっていた。

※仕切り板とポンツーン下板及びリム板は連続溶接であったが、仕切り板とポンツーン上板は断続溶接であり、ポンツーン室内に滞油した喫水線が仕切り板の上端を越えると油が隣のポンツーン室に越流する。なお、ポンツーンの損傷及び滞水により傾斜した場合のポンツーン室への越流の事業所におけるシミュレーションは、デッキ部が健全でかつ、浮き屋根が剛体と想定して検討されているが、実際は、浮き屋根がたわむことにより、早く喫水線が仕切り板の上端に達する可能性に留意する必要がある。

- 浮き屋根のポンツーン内の仕切り板が断続溶接で、浮き屋根の損傷等による浮き屋根の傾斜により、油がポンツーンの断続溶接部を越える可能性があるとは想定される浮き屋根は、当該溶接部を連続溶接にすることの検討が必要である。

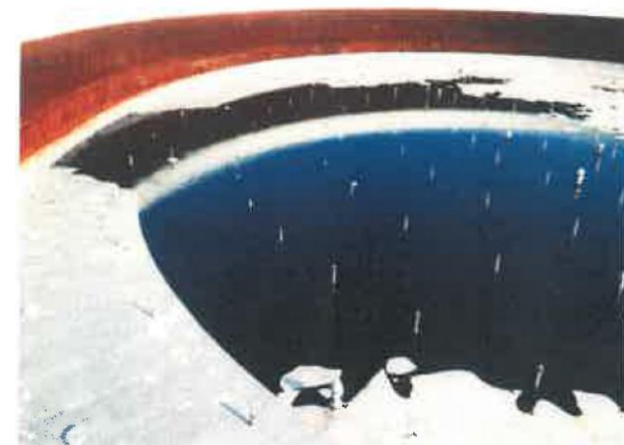
異常発見時の状況

- 14時45分 ルーフドレンから防油堤内へ原油流出発見
- 15時00分 ルーフドレン元弁を閉止
- 15時05分 浮き屋根上に滞油を確認  
0度側ポンツーンに座屈を確認  
ポンツーン内リム側からデッキ上に原油  
の噴出を確認

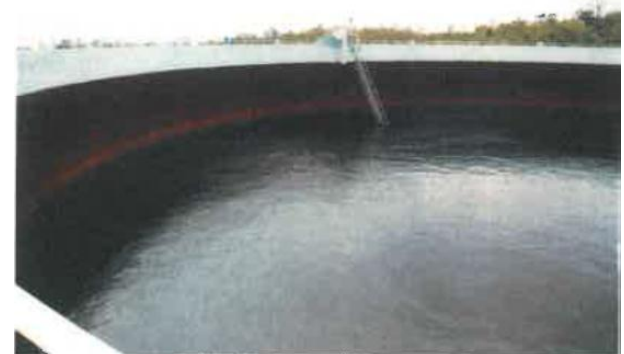
浮き屋根の沈下の状況 8

- 15時14分 防油堤内の雨水排水溝に土嚢を構築し、下流側  
への原油流出を防止  
防油堤内へは約4.5キロリットルが漏えい
- 16時00分 60度側のポンツーンに座屈を確認
- 16時30分 0度側に向かって浮き屋根が傾き始め、浮き屋根の  
きしみ音も聞こえた
- 18時19分 タンク上部のガス濃度測定(臭いはあるが可燃性  
ガスは検知せず)
- 20時00分 浮き屋根の傾斜が大きくなり、ゲージポールの湾曲  
を確認
- 23時32分 浮き屋根が完全に油中に沈下埋没

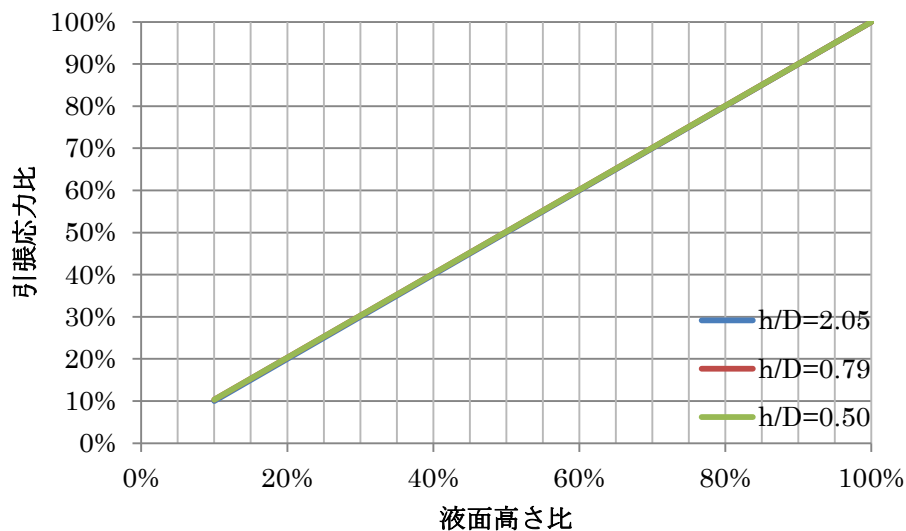
図 1.1 液面高さの低下と側板に発生する引張応力との関係

液面高さを低下させた場合の側板に発生する引張応力について図 1.1 に示す。液面高さと発生する引張応力との関係は比例であり、3 ケースでは、液面高さを 10%低下させた場合には、引張応力が 10%低下することとなった。

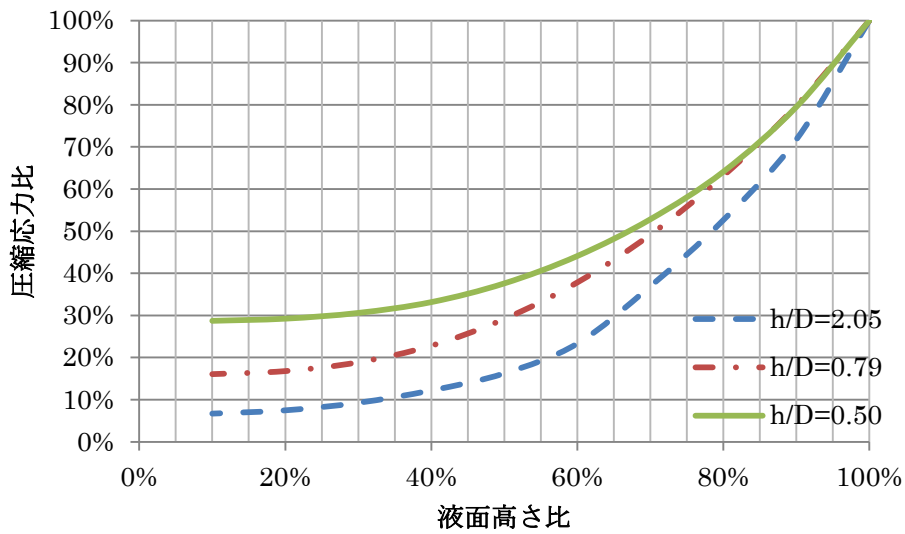
図 1.2 液面高さと圧縮応力との関係

液面高さを低下させた場合の側板に発生する圧縮応力について図 1.2 に示す。許可液面高さとタンク内径の比 h/D に応じて液面高さと発生する圧縮応力との関係に差があるも

の、液面高さを 10%低下させた場合には、圧縮応力が 20~30%低下することとなった。

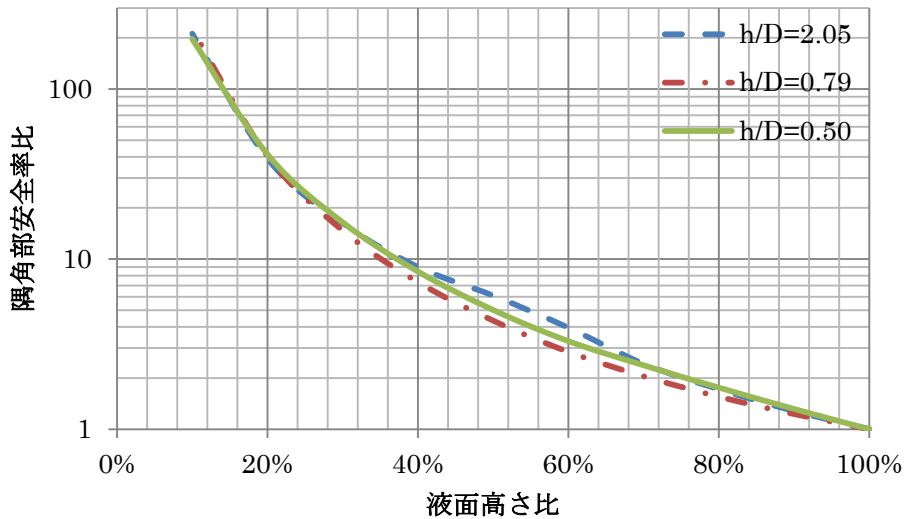
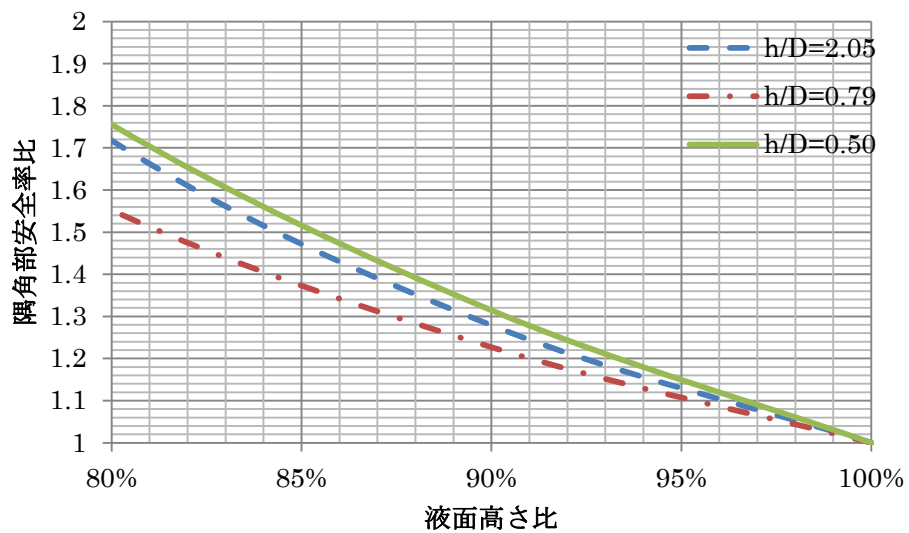
図 1.3 液面高さと隅角部安全率の関係

隅角部の保有水平耐力と必要保有水平耐力の比率について満液時の比率を 1 としたものを「隅角部安全率比」と定義し、液面を低下させた場合に隅角部安全率比がどの程度改善するかについて図 1.3 及び図 1.4 にまとめた。許可液面高さとタンク内径の比  $h/D$  に応じて液面高さと発生する圧縮応力との関係に若干の差があるものの、液面高さを 10%低下させた場合には、隅角部安全率が 20~30%改善することとなった。
