浮き屋根式タンクのポンツーン内部漏洩の 推定原因と対策について

2018年8月22日

浮き屋根の安全対策に関するワーキンググループ

浮屋根式タンクのポンツーン内部漏洩（総括）

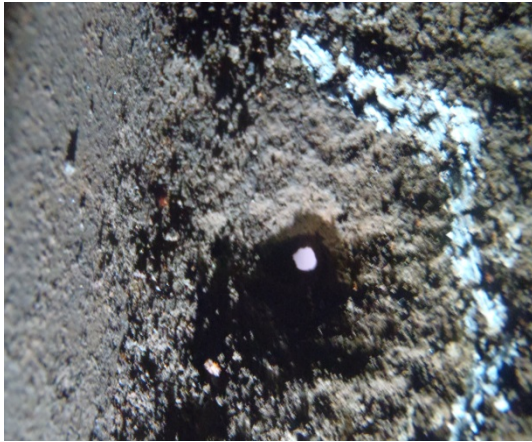
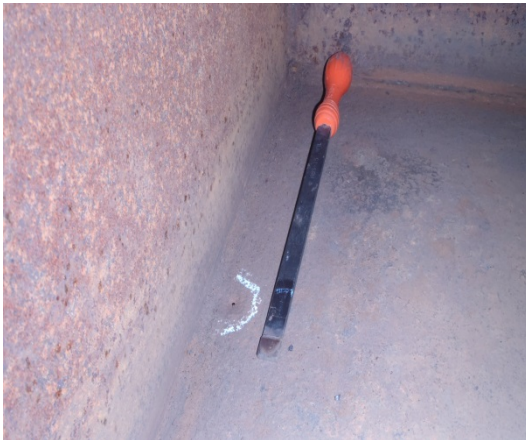
事例1-1-2

- ⇒ 錆の付着/堆積を十分に除去せずに検査したことによる腐食の見逃し (事例1-1-1)
- ⇒ ポンツーン内に異常なスケール堆積が見られ、内面腐食を加速 (事例1-1-2)

- ⇒ ポンツーン内面腐食検査時、錆の付着/堆積により検査困難な場合には、錆を除去して検査
- ⇒ 年次点検でポンツーン内に異常なスケール堆積が見られた場合には次回開放時に内面腐食に注意して検査
- ⇒ インナーパイプの内面腐食は、特に気液境界～気層部内面腐食に注意して検査

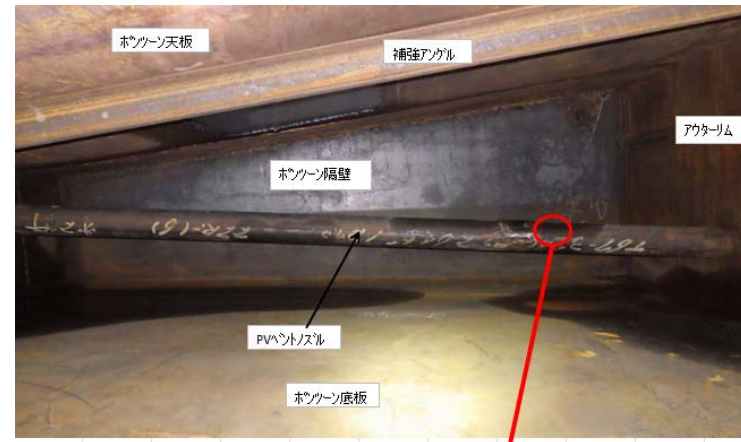
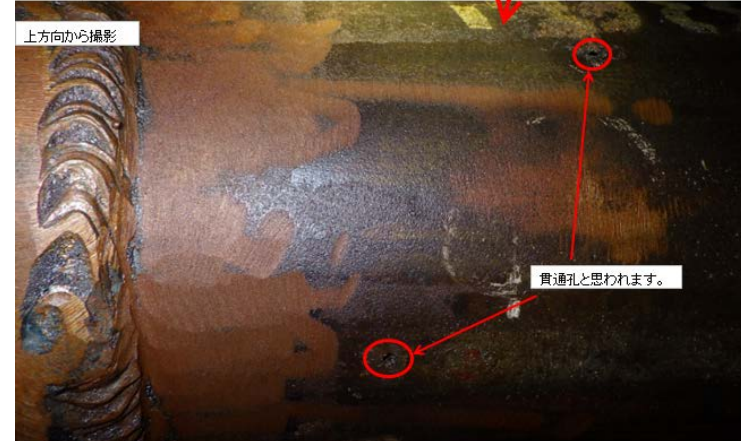
事例1-2-1

- ⇒ インナーパイプの肉厚測定箇所が内面腐食による最小板厚部（気液境界～気層部）を捉えていなかった (事例1-2-1, 1-2-2)

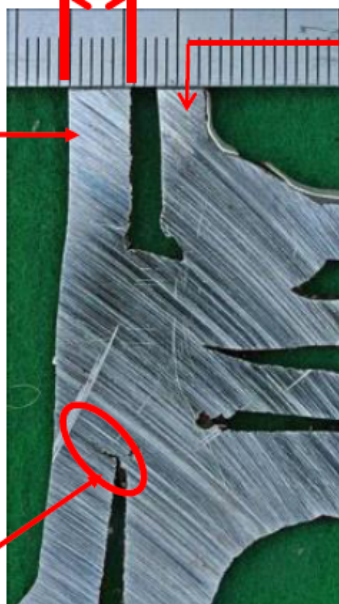
事例2-1-1

母材割れの起点

- 今後、タンク開放時に以下の点に注意して点検を行う
 - ⇒ 内リムに3枚以上の板が1か所に溶接され、かつ内リムが拘束されている場合、内リム母材を点検

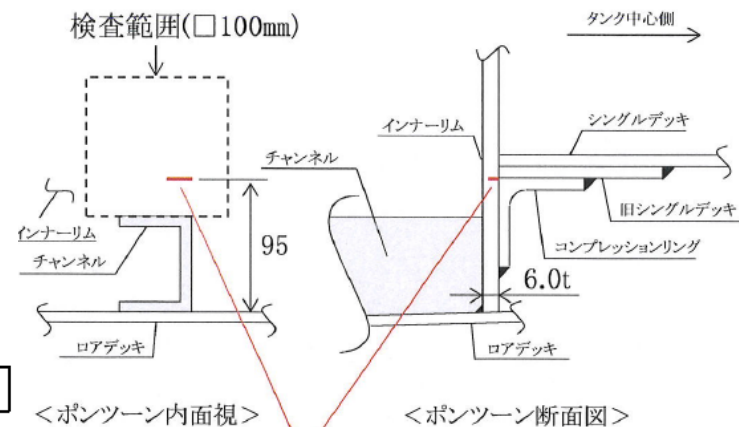
事例2-1-1の隣接ポンツーン
(漏洩無し)

非貫通きず (漏洩無し)

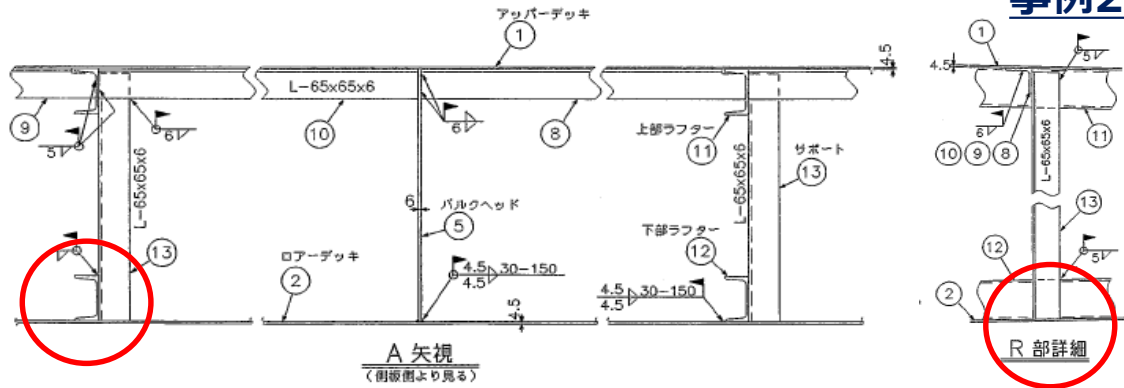
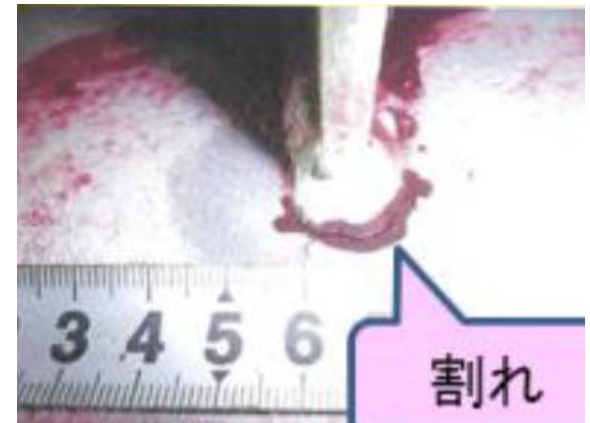
事例2-1-2

- ⇒ 内リムに4枚の板が1か所に溶接され、かつ内リムが拘束された部位で、内リム母材に割れ発生 (事例2-1-1)
- ⇒ トラス/サポートが下板に直接溶接されている部位、あるいは中間リム板が下板に直接タック溶接されている部位で、下板母材に割れ発生 (事例2-1-2, 2-1-3)

⇒ トラス/サポートが下板に直接溶接されている部位、あるいは中間リム板が下板に直接タック溶接されている部位を点検

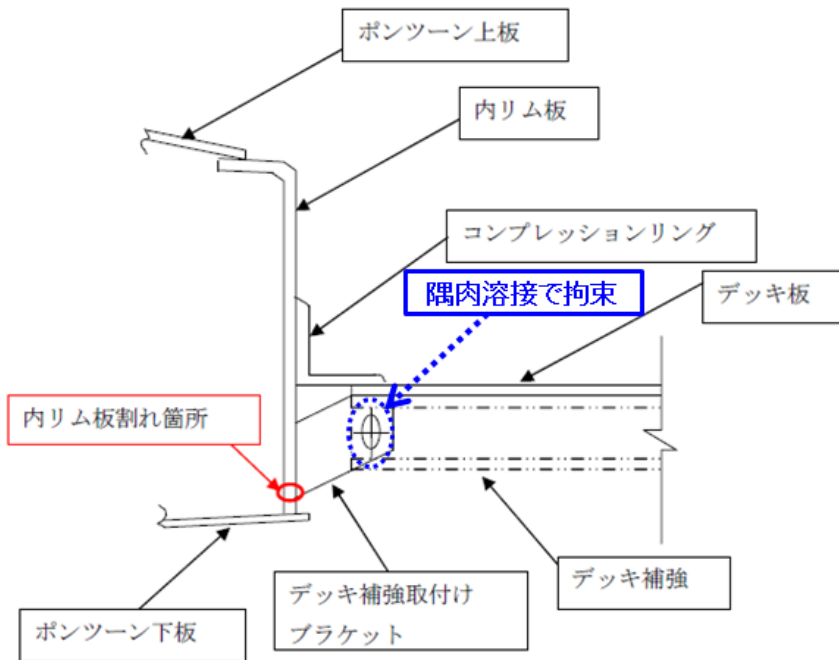
事例2-2-1 (3室)

- ⇒ デッキ放射方向補強材のピン構造接続部を誤って溶接で拘束したことによる内リム母材の割れ (事例2-2-1)

- 次回、タンク開放時に以下の点に注意して点検を行う
 - ⇒ デッキ放射方向補強材はピン構造接続部の拘束有無を点検
 - ⇒ ポンツーン貫通パイプが下板重ね部を貫通する場合、ポンツーン貫通パイプと下板の溶接部が全周溶接されていることを点検
 - ⇒ 仕切り板を跨いで下板あるいは内リム下部を取替えた場合、仕切り板切欠き部の下板溶接部を点検

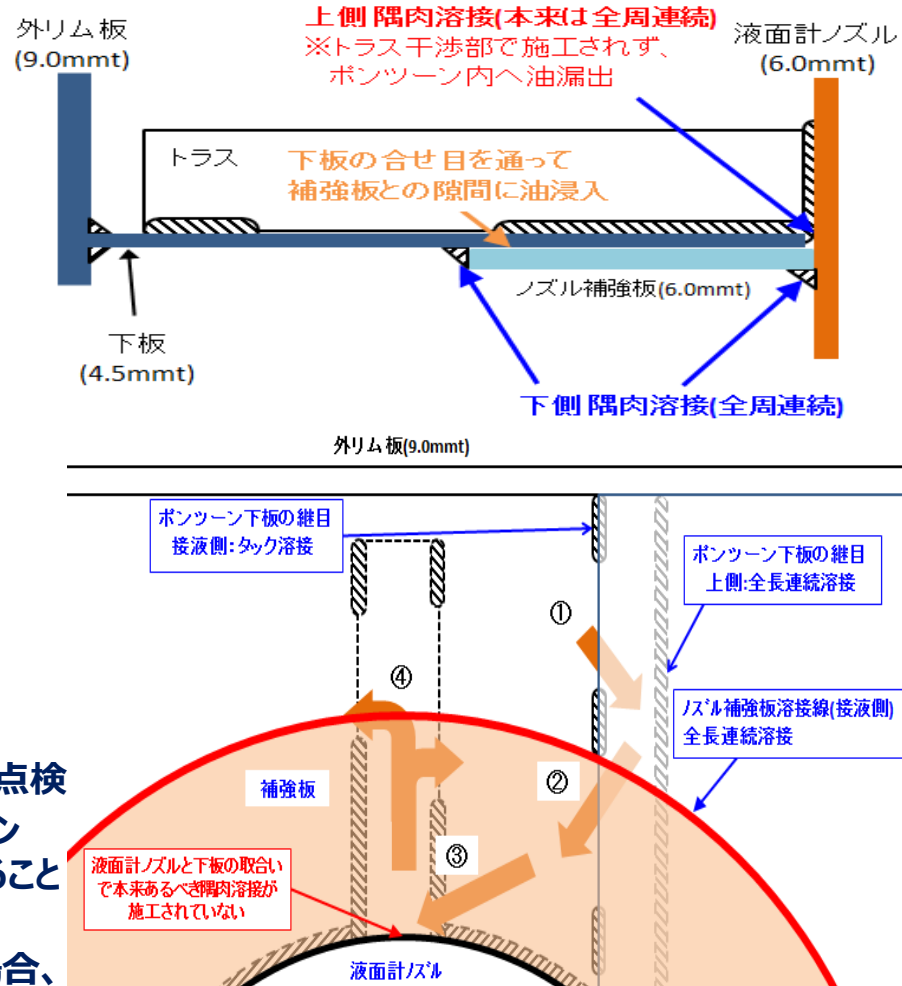
事例2-3-3

- ⇒ ポンツーン貫通パイプが下板重ね部を貫通している部位で下板あるいは補強板が全周溶接されていなかったため、油の浸入路が形成 (事例2-3-1, 2-3-2, 2-3-3)
- ⇒ 仕切り板を跨いだ下板あるいは内リム下部取替時に仕切り板を切欠かなかったため、仕切り板に隠れた部分で内リムと下板が溶接されていなかったため、油の浸入路が形成 (事例2-3-4, 2-3-5)

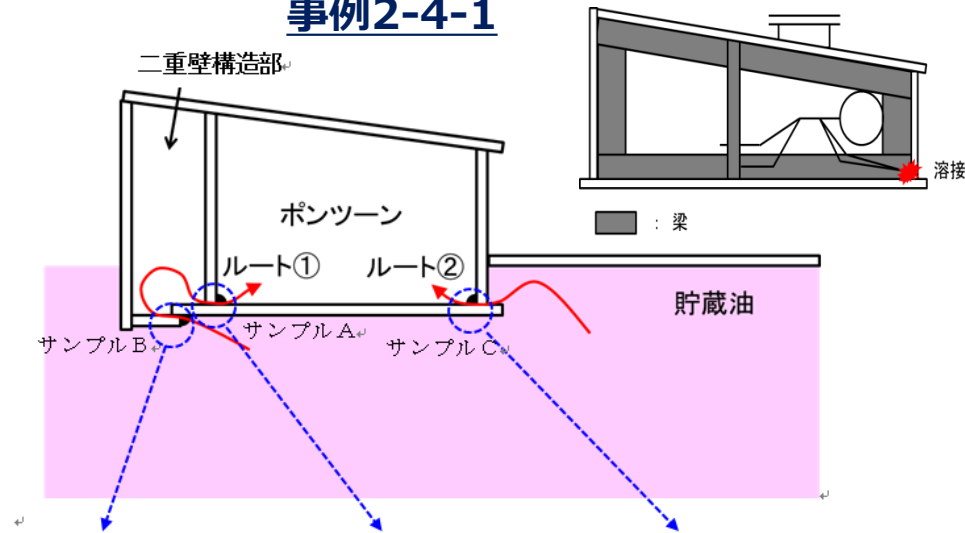
事例2-4-1

- ⇒ 取替・補修時の溶接線のうち、狭所の溶接（内リムの補強リブの陰など）/局部的な溶接補修、あるいは当て板コーナー部がR加工/カットされていない不連続溶接部、などで溶接欠陥発生 (事例2-4-1, 2-4-2, 2-4-3, 2-4-4, 2-4-5)
- ⇒ 建設時の溶接線のうち、溶接手直しあるいは3交点がある場合など不連続溶接部で溶接欠陥発生 (事例2-4-6, 2-4-7)
- ⇒ 建設時の溶接線のうち、内リムと下板の溶接線の仕切板付近で溶接欠陥発生 (事例2-4-8)

⇒ 過去の取替・補修時の溶接部について、狭所の溶接（内リムの補強リブの陰、など）/局部的な溶接補修部、あるいは当て板コーナー部の不連続溶接部を点検

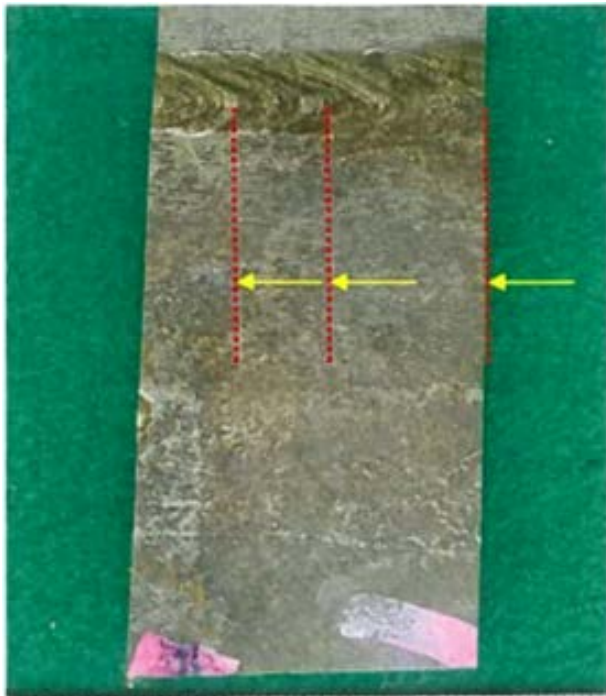
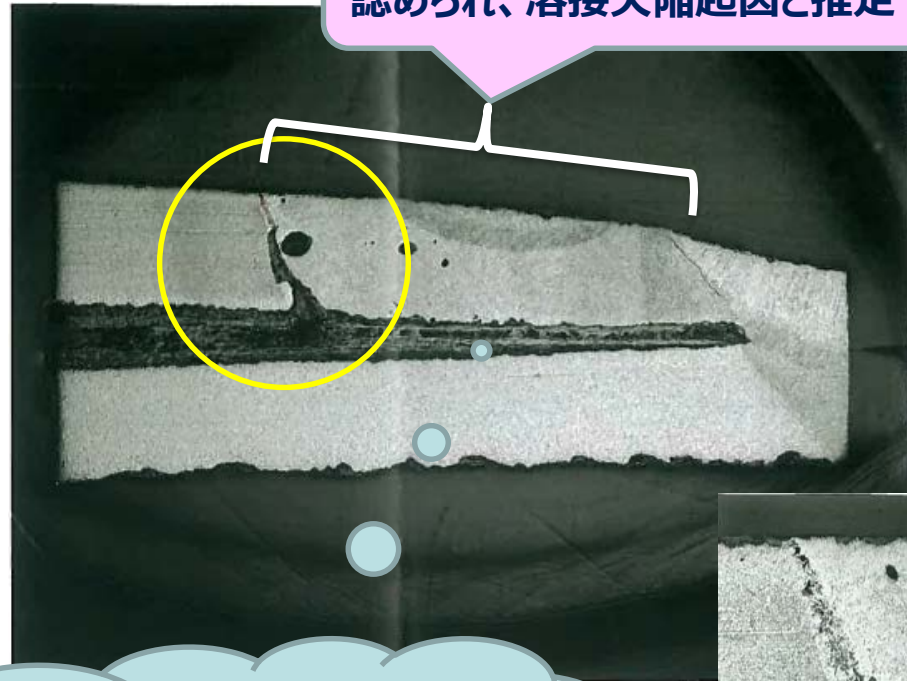
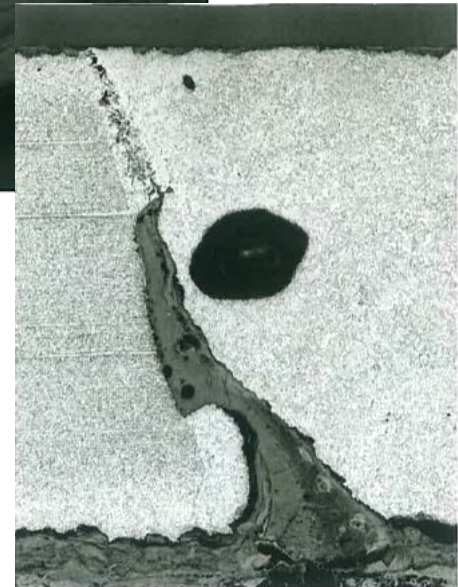
事例2-5-1

板材を溶接補修した様な組織が認められ、溶接欠陥起因と推定

綺麗に仕上げられており、素材の段階で補修された板を使用したものと推定

⇒ ポンツーン下板材が溶接で継ぎ足して製作されており、その継ぎ足し部で溶け込み不良が発生（極めて稀な事例）
