**プラント保安分野における  
目視検査の代替可能性に関する考察  
(点検におけるドローン活用について)**

2020年3月  
経済産業省  
総務省消防庁

# 実証実験の事例

休止中の重油タンクにおける設備内部でのドローン飛行を実施した。また、実施にあたっては、ドローンが撮影した画像が法定検査（目視）を代替する可能性を検討するため、タンク内部の溶接線や天井のボルト等の撮影、またタンク内部に設置した腐食した配管のサンプルの撮影を実施した。

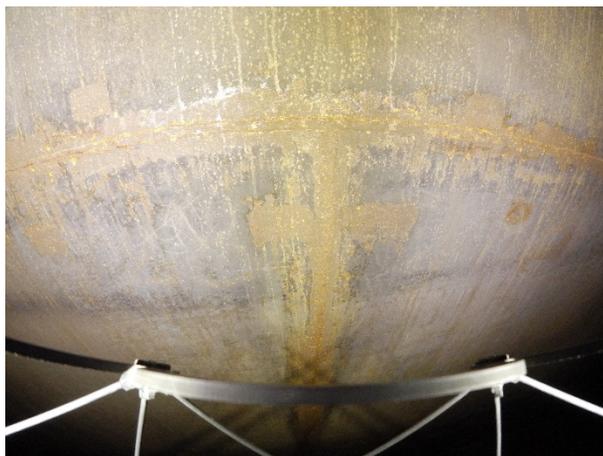
壁面の溶接線

- ・溶接線や壁面のスケールの付着・堆積状況の確認
- ・大きな腐食部位や損傷状況の確認
- ・足場を要する高所（例えば天井の通気口内や、骨組みボルト）の劣化状況確認
- ・腐食配管サンプルを撮影し、配管の腐食・穴の有無の確認
- ・暗所でもドローン自身のライトを照射し、視認性を確保して検査が可能

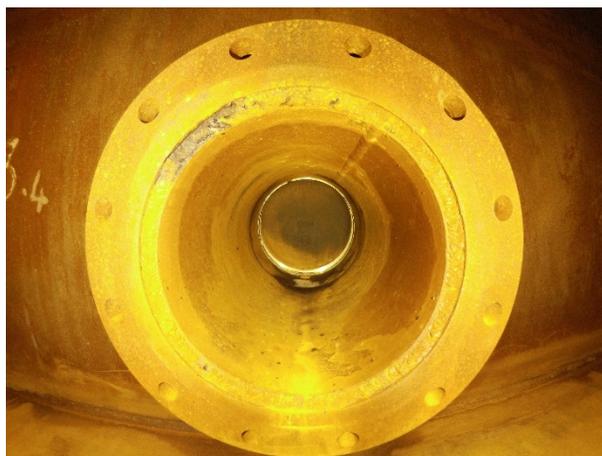
タンク底面のノズル

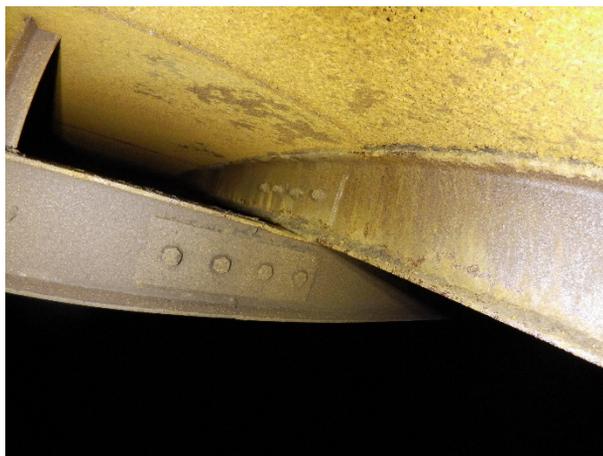
天井のボルト

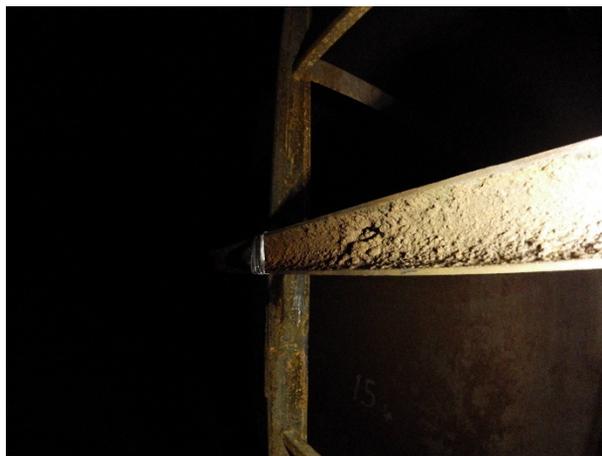
腐食のテストピース
