プラント保安分野における 目視検査の代替可能性に関する考察 (点検におけるドローン活用について)

2020年3月
経済産業省
総務省消防庁

実証実験の事例

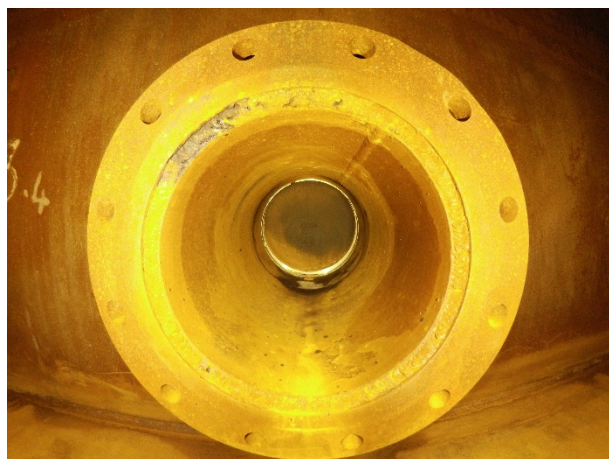
タンク底面のノズル

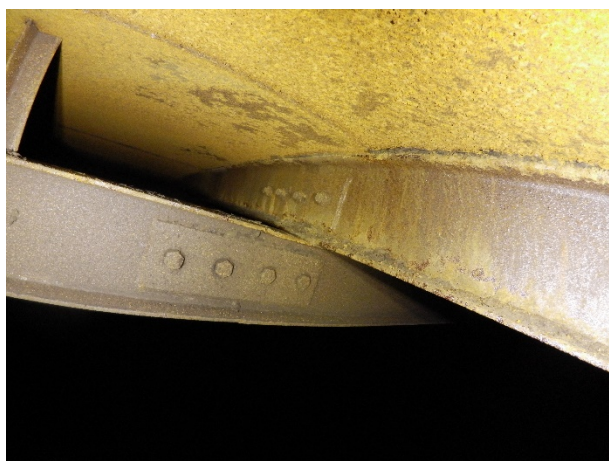
天井のボルト

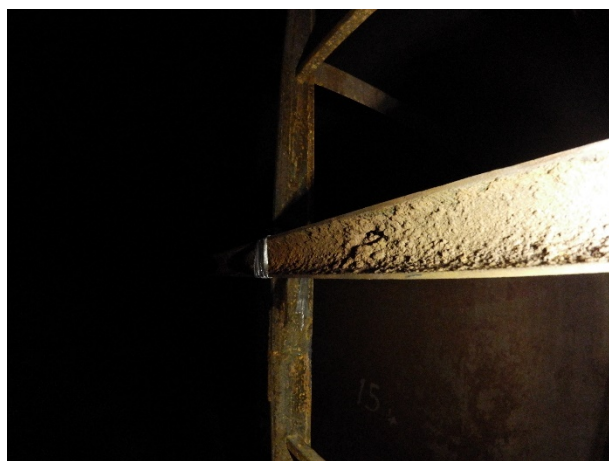
腐食のテストピース
