第 2 回 土砂災害時の救助活動のあり方に関する検討会

土砂災害現場におけるTEC-FORCEの対応

平成26年10月1日(水)

国土交通省 水管理・国土保全局
災害対策室

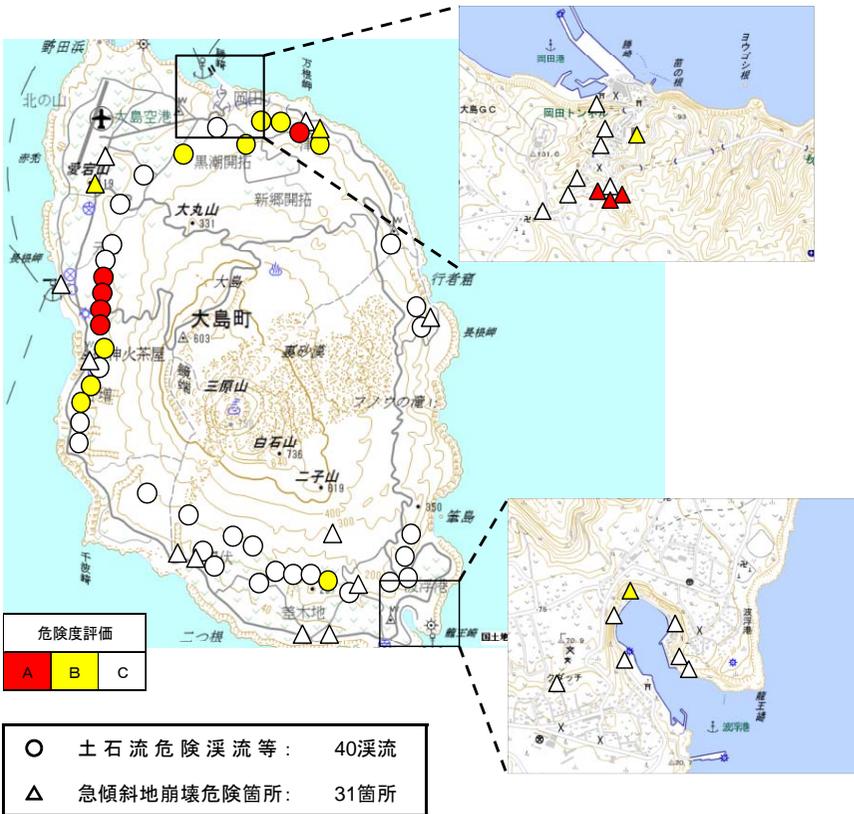
【点検結果】

土石流危険渓流等	急傾斜地崩壊危険箇所
危険度A	5箇所	3箇所
危険度B	9箇所	4箇所
危険度C	26箇所	24箇所

- A: 緊急避難体制を確保するとともに緊急的な対応が必要
- B: 当面は警戒避難体制を強化するものとし、状況確認の上で、必要に応じ対応が必要
- C: 特に変化はなく緊急度は低い、降雨状況によっては注意を要するもの

- 二次災害を防止するため、早急に人命等に影響を及ぼす恐れのある土砂災害危険箇所等の緊急点検を実施
- 調査結果に基づき、TEC-FORCEが避難勧告対象エリアを抽出し、大島町へ結果を報告し、避難勧告に活用

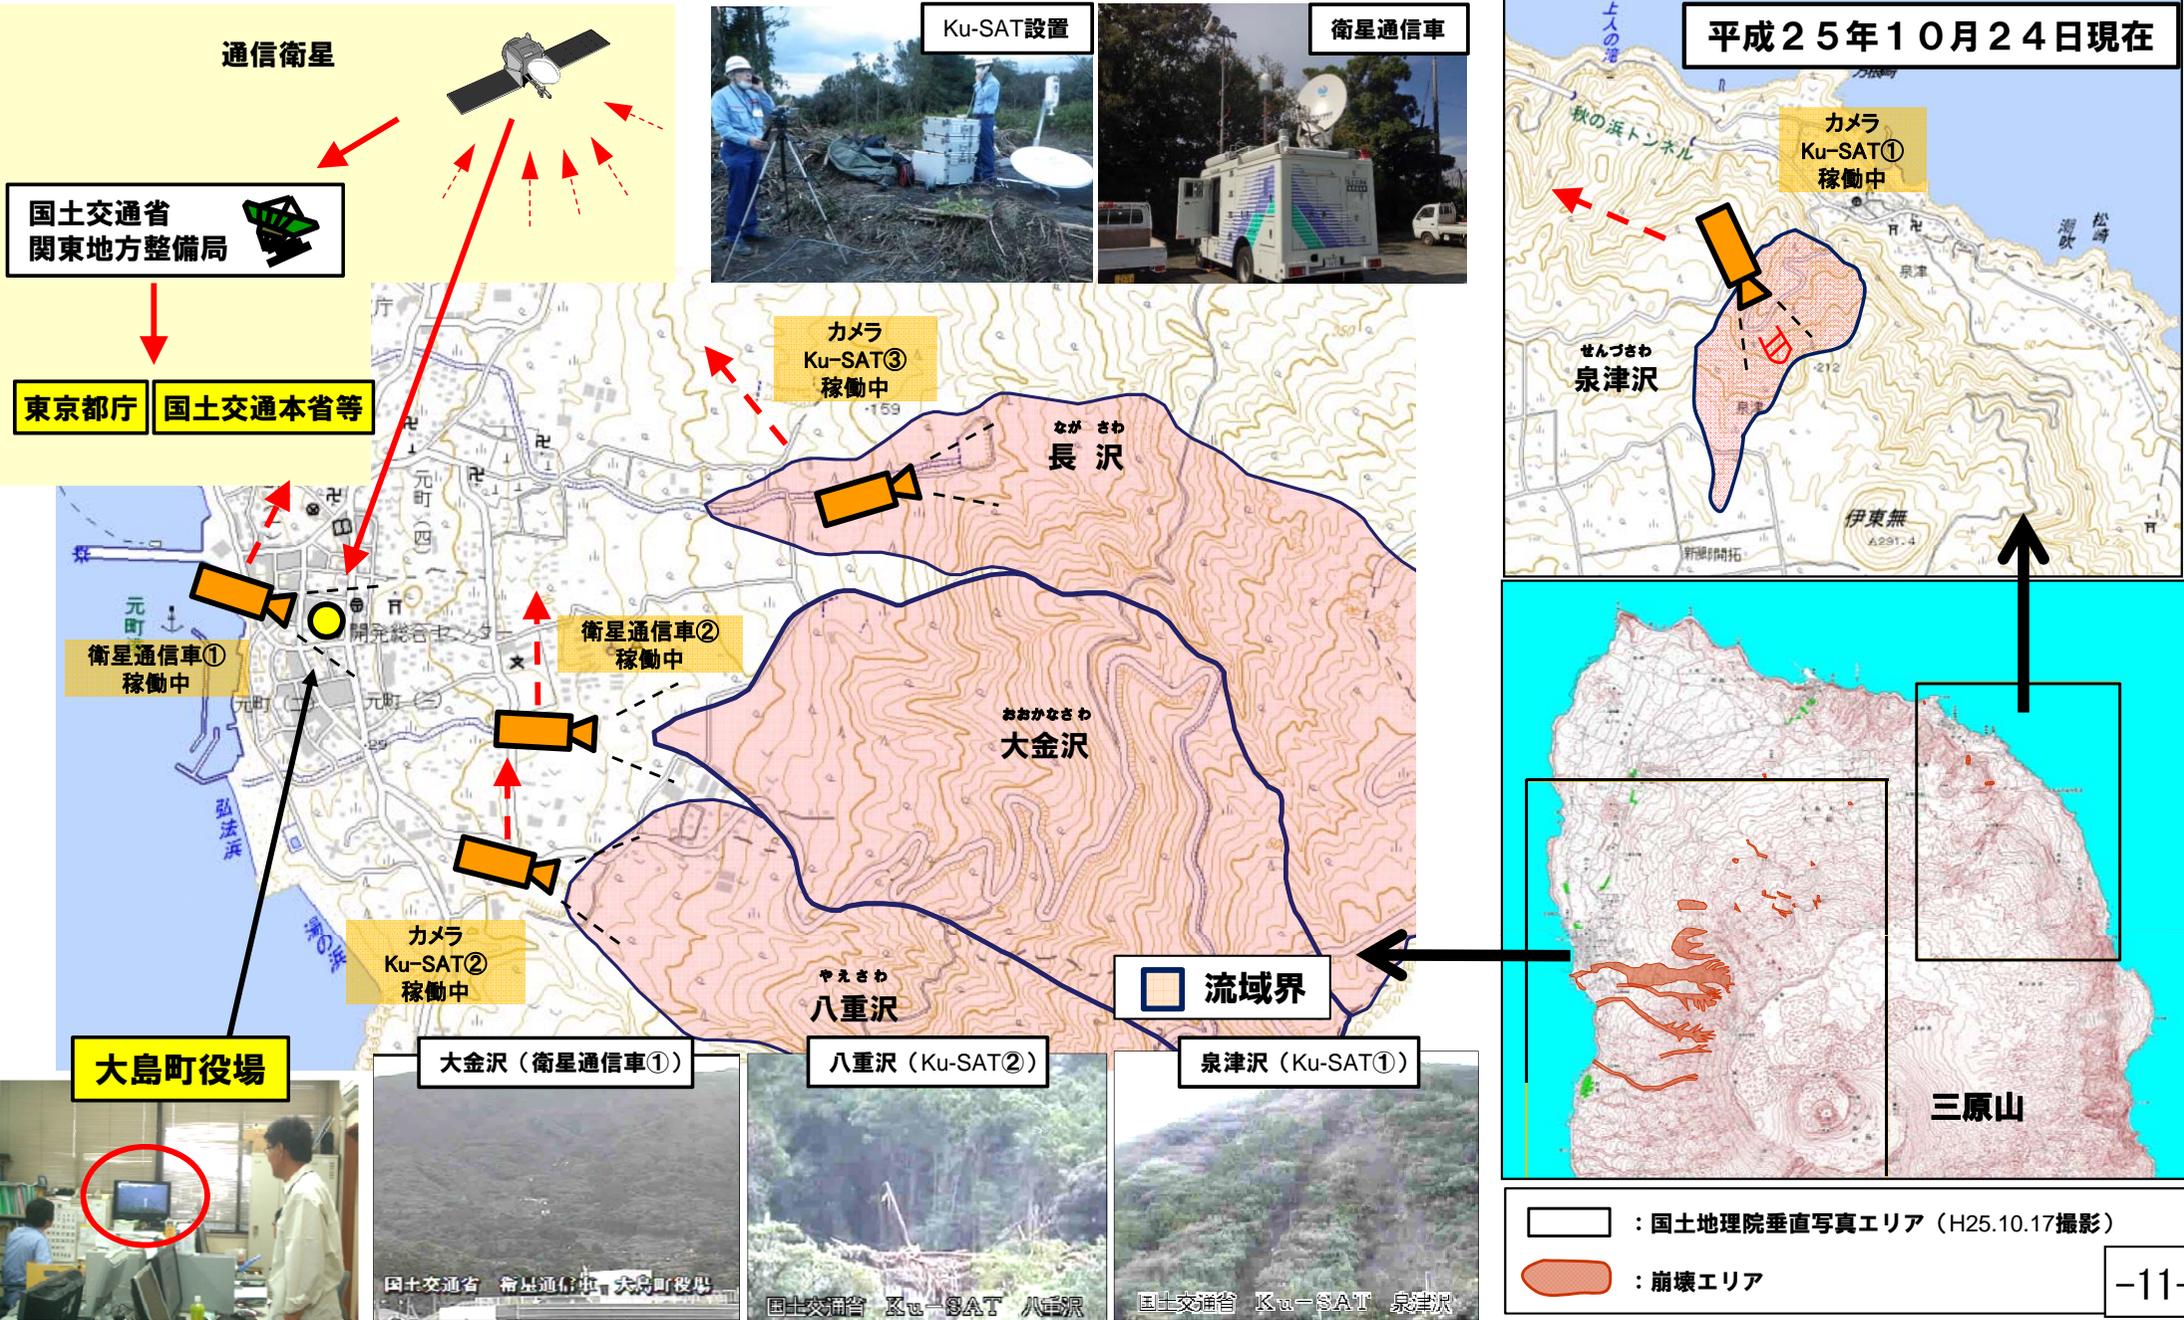
○二次災害を防止するため、現地状況を把握するための監視カメラを設置し、大島町、東京都等に配信

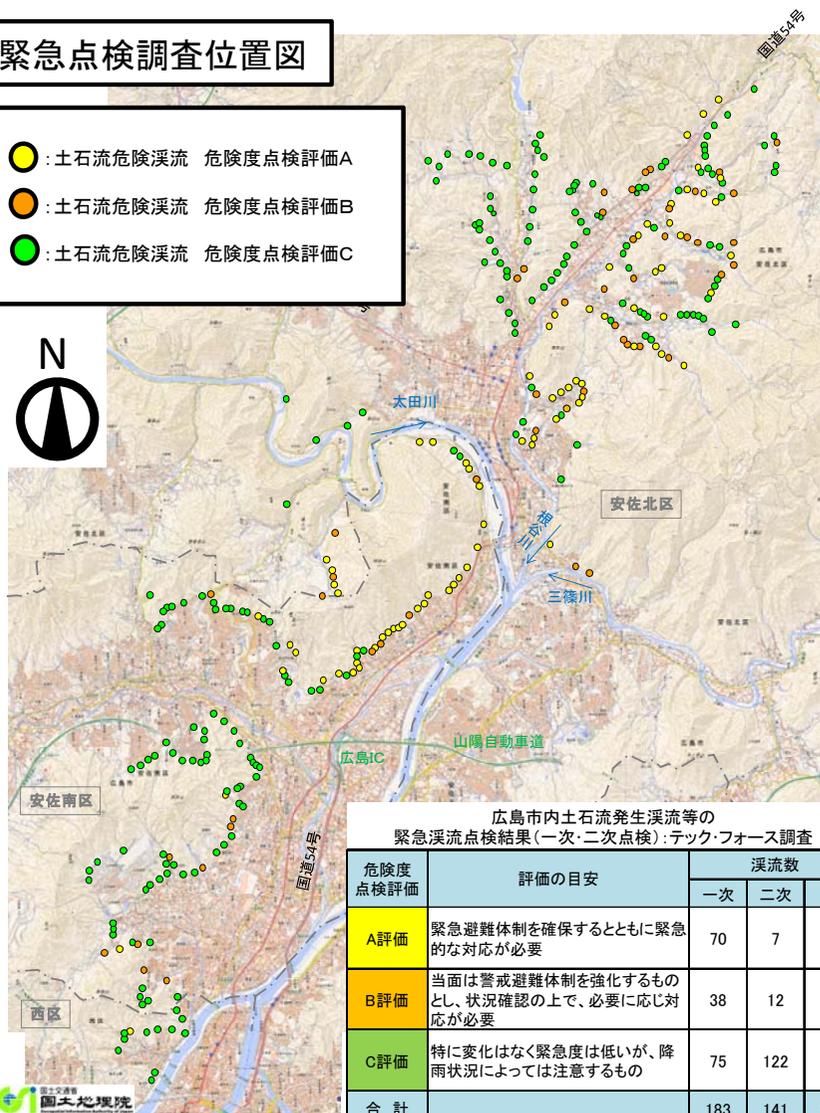
緊急点検調査位置図

○土石流被害が集中した緑井・八木地区等の**183溪流**において、緊急溪流点検(一次)をTEC-FORCEのべ約700人・日を投入し、**10日間(8月20日～29日)**で実施。危険度評価をまとめて結果を8月30日に公表、併せて県・市に報告。広島市は避難指示、避難勧告の取り扱いの判断材料の一つとして活用。

○引き続き、被害を受けた地区周辺部の**141溪流**において緊急溪流点検(二次)をTEC-FORCEのべ約200人・日を投入し、**5日間(8月29日～9月2日)**で実施。危険度評価をまとめて結果を9月3日に公表。

危険度点検評価	評価の目安	溪流数		
		一次	二次	計
A評価	緊急避難体制を確保するとともに緊急的な対応が必要	70	7	77
B評価	当面は警戒避難体制を強化するものとし、状況確認の上で、必要に応じ対応が必要	38	12	50
C評価	特に変化はなく緊急度は低いが、降雨状況によっては注意するもの	75	122	197
合計		183	141	324

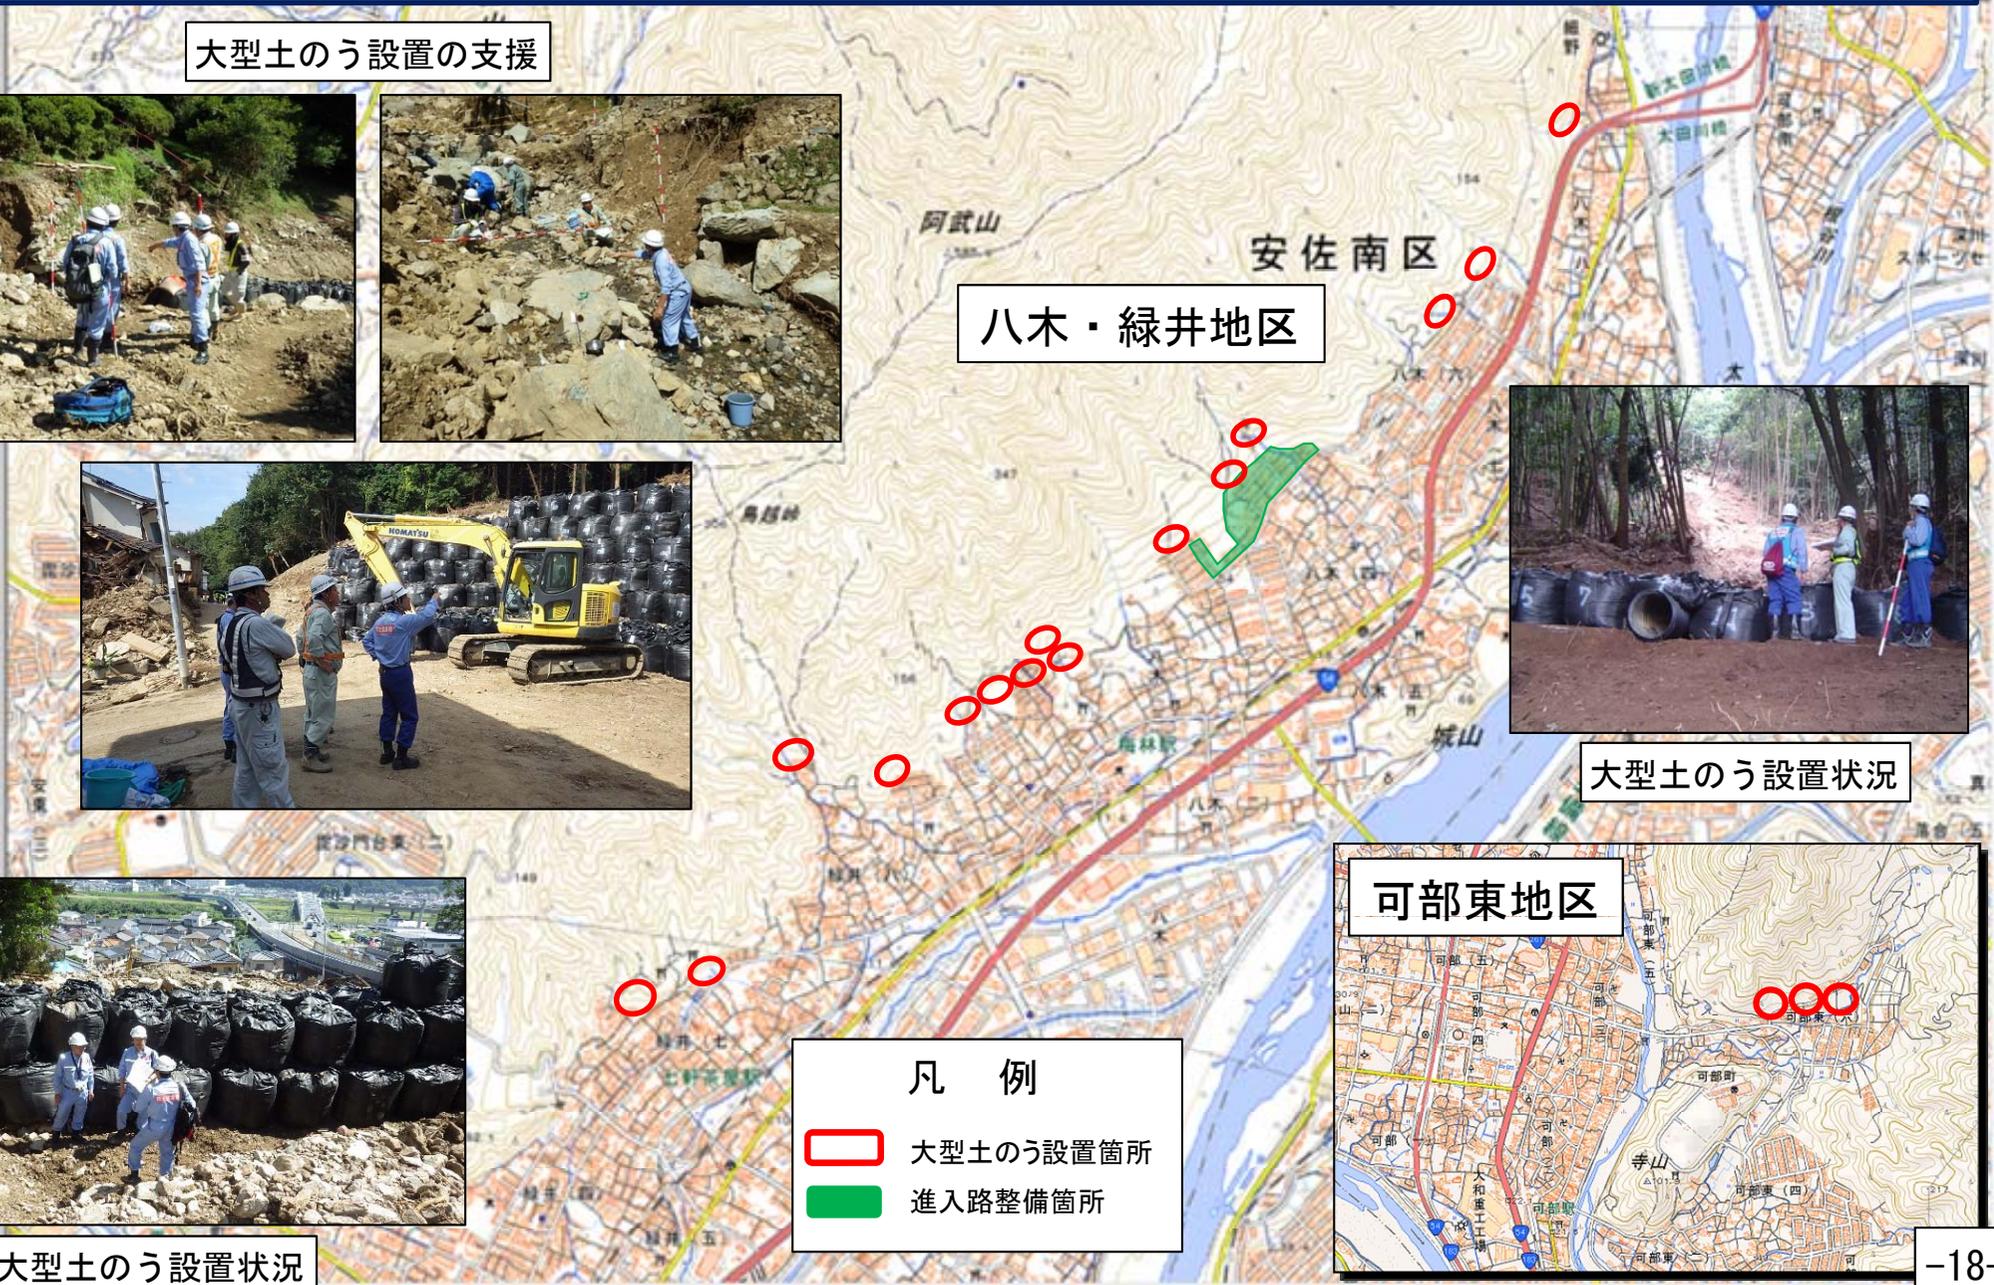
○危険度の高い溪流(計18箇所)において、TEC-FORCEの支援により大型土のう等を早急に設置。9月26日現在、16箇所概成、2箇所着手済み。
