# 試験片による探傷性能の確認試験(経過報告)

株式会社 IHI検査計測

# 校正試験片の探傷結果（縦割れきず探傷用）

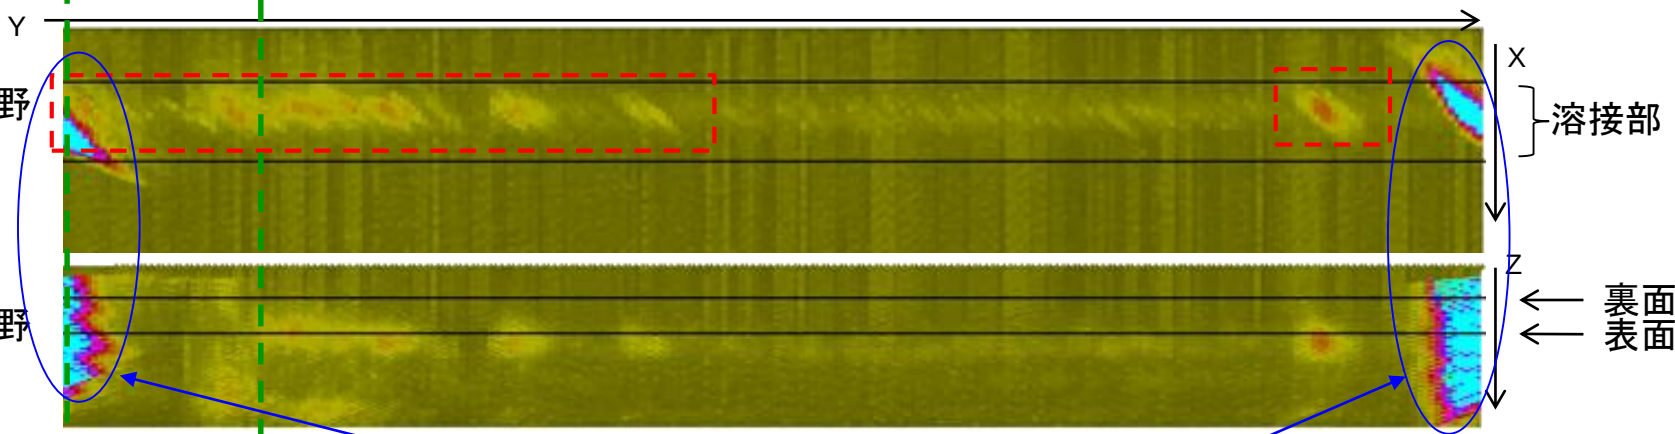
擬似信号

端部の疑似信号

試験片の間の継ぎ目を検知した信号であり、  
今回の試験装置に特有の事象である。  
実タンクでは発生しない。

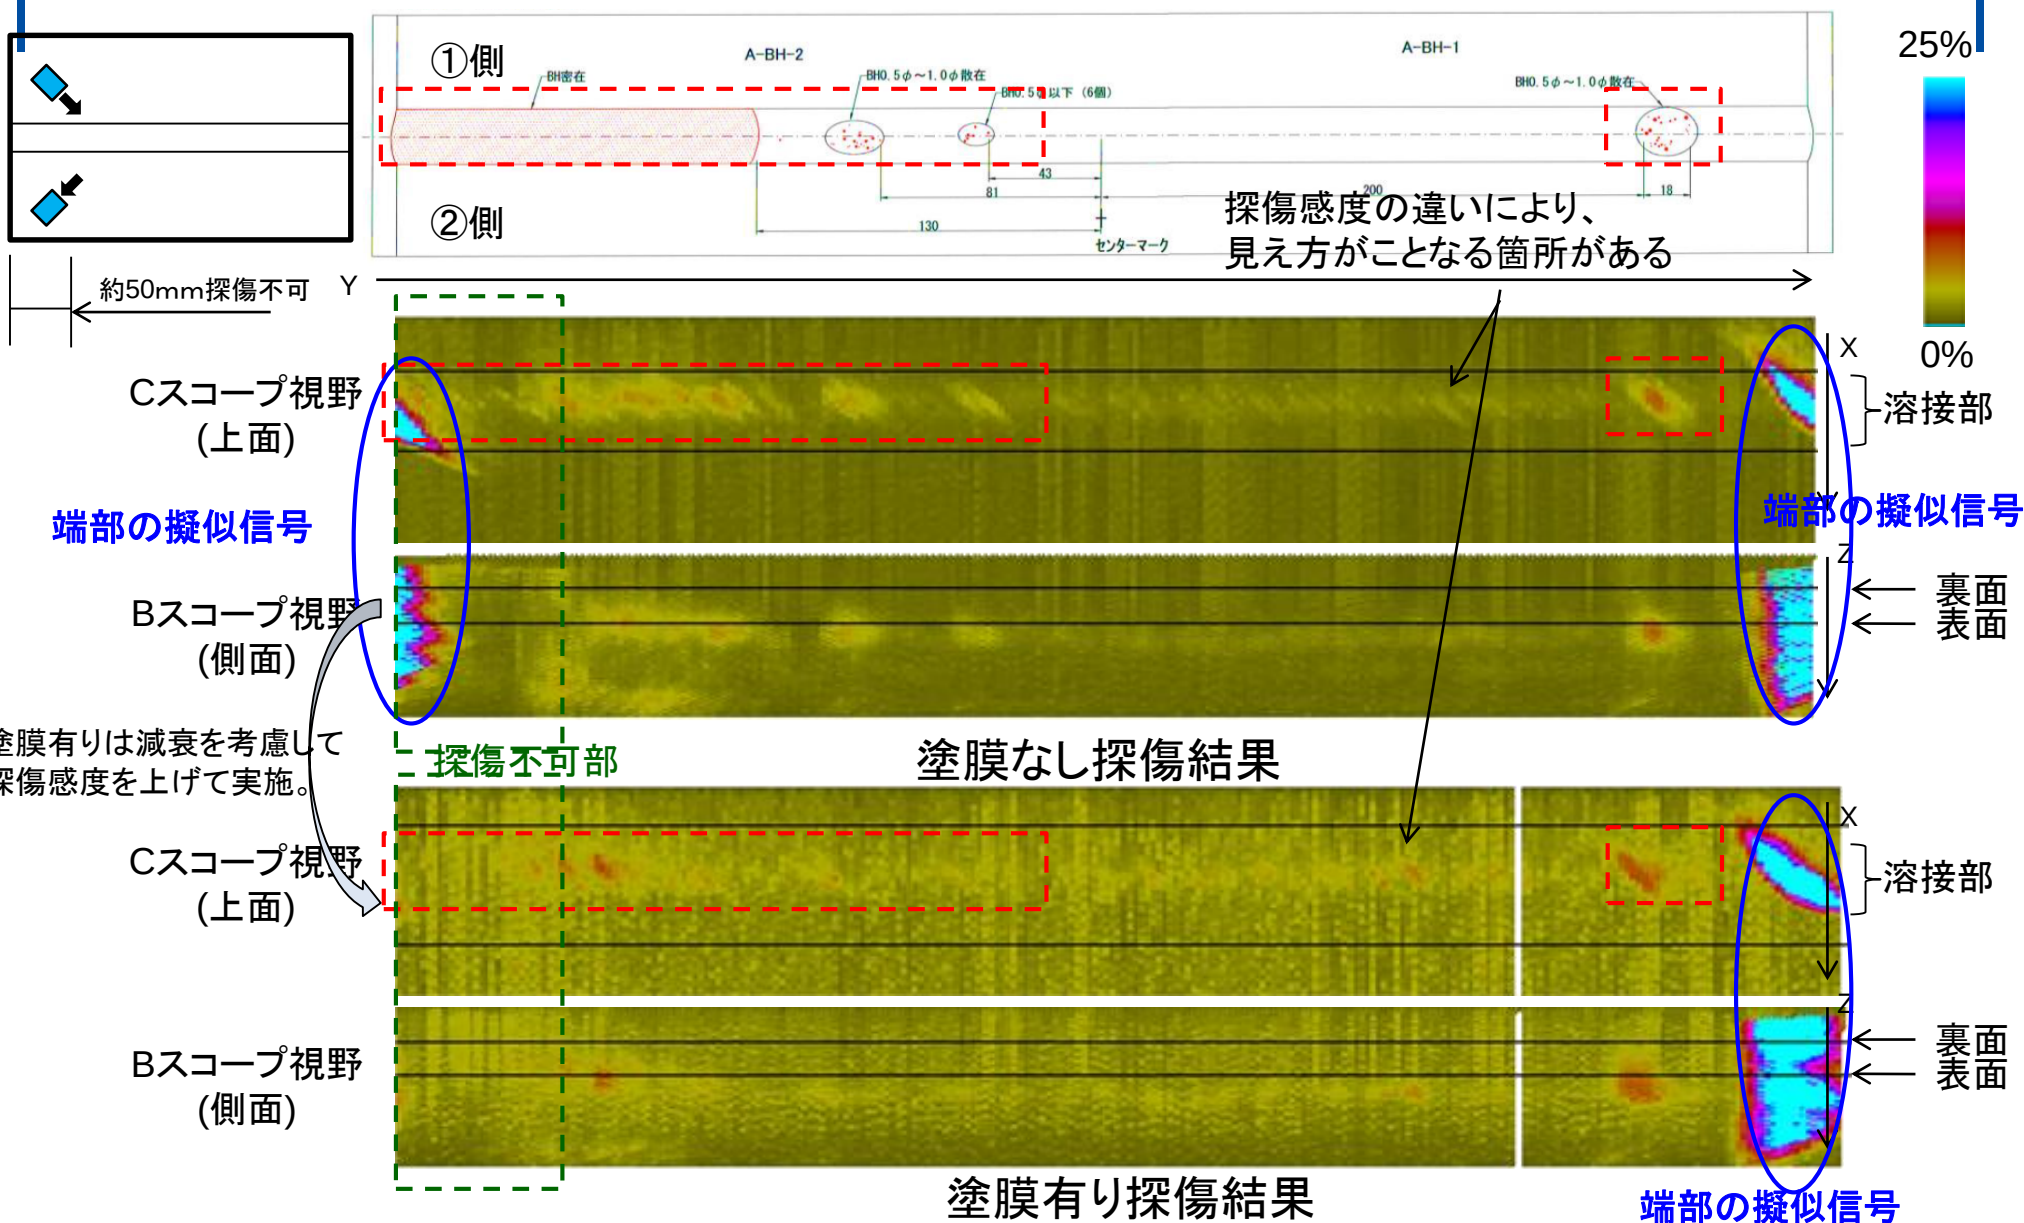
# No. 1試験片(ブローホール) 横割れきず探傷パターンの結果例

塗膜なし、塗膜有りとも、全探傷パターンできず検出が可能。

| 試験片種類 \ 探傷結果 | 探傷結果 | 判定 | 備考 |
|---|---|---|---|
| No.1(ブローホール) | 塗膜なし、塗膜有りとも、全探傷パターンできず検出が可能。超音波反射強度は低い、横割れ検出用パターンで顕著な指示であった。 | ○ | シートNo. 13 |

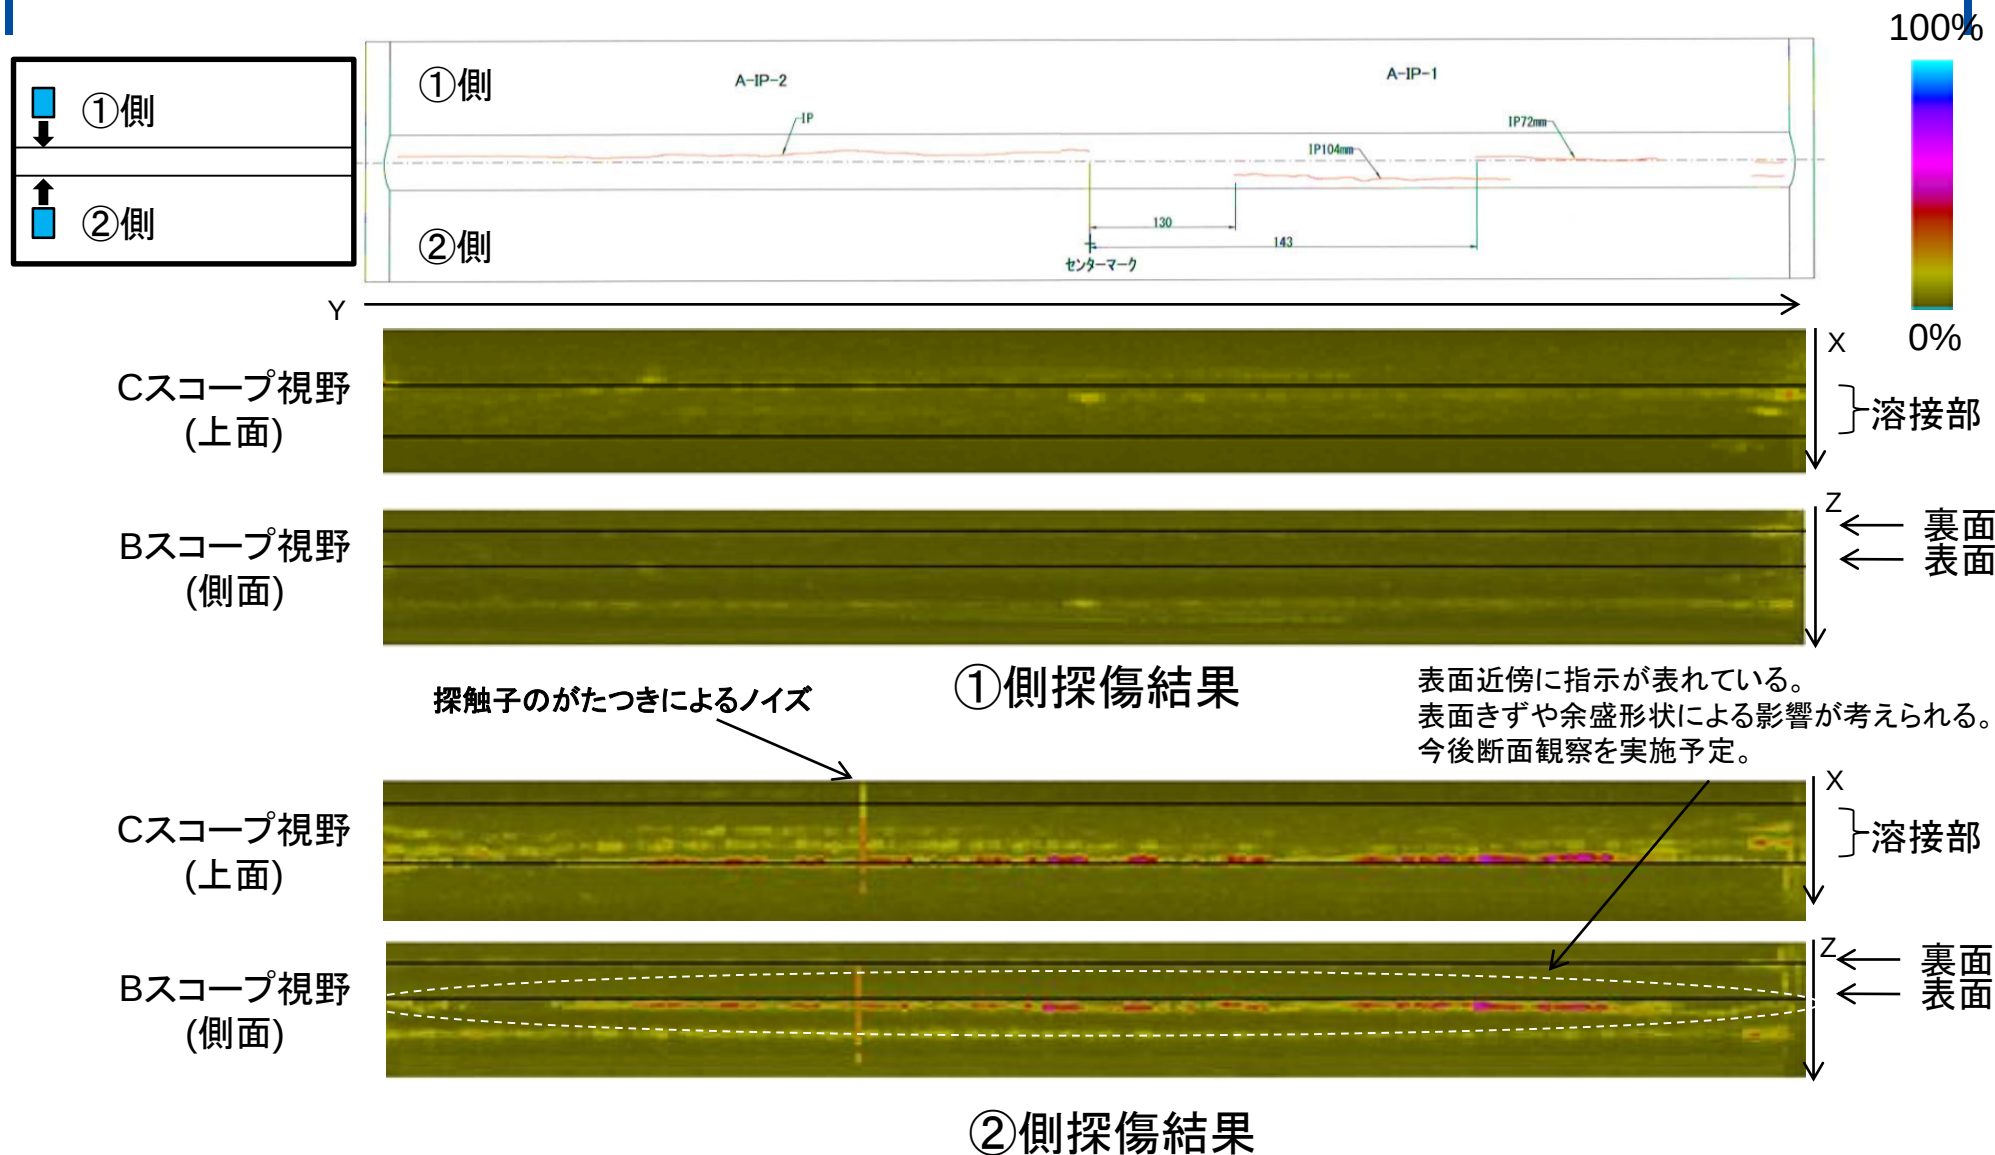
# No. 2試験片(溶込不良)塗膜なし 縦割れきず探傷パターンの結果例 IHI

RT結果の溶込不良指示が薄いことから、溶込不良の高さが低く検出性が悪いと考えられる

| 試験片種類 \ 探傷結果 | 探傷結果 | 判定 | 備考 |
|---|---|---|---|
| No.2(溶込不良) | 塗膜なし、塗膜有りに関わらず、顕著な指示波形が検出されなかった。一般的には検出可能なきずであるが、断面観察によって原因を明らかにする。 | × | シートNo. 15,16 |

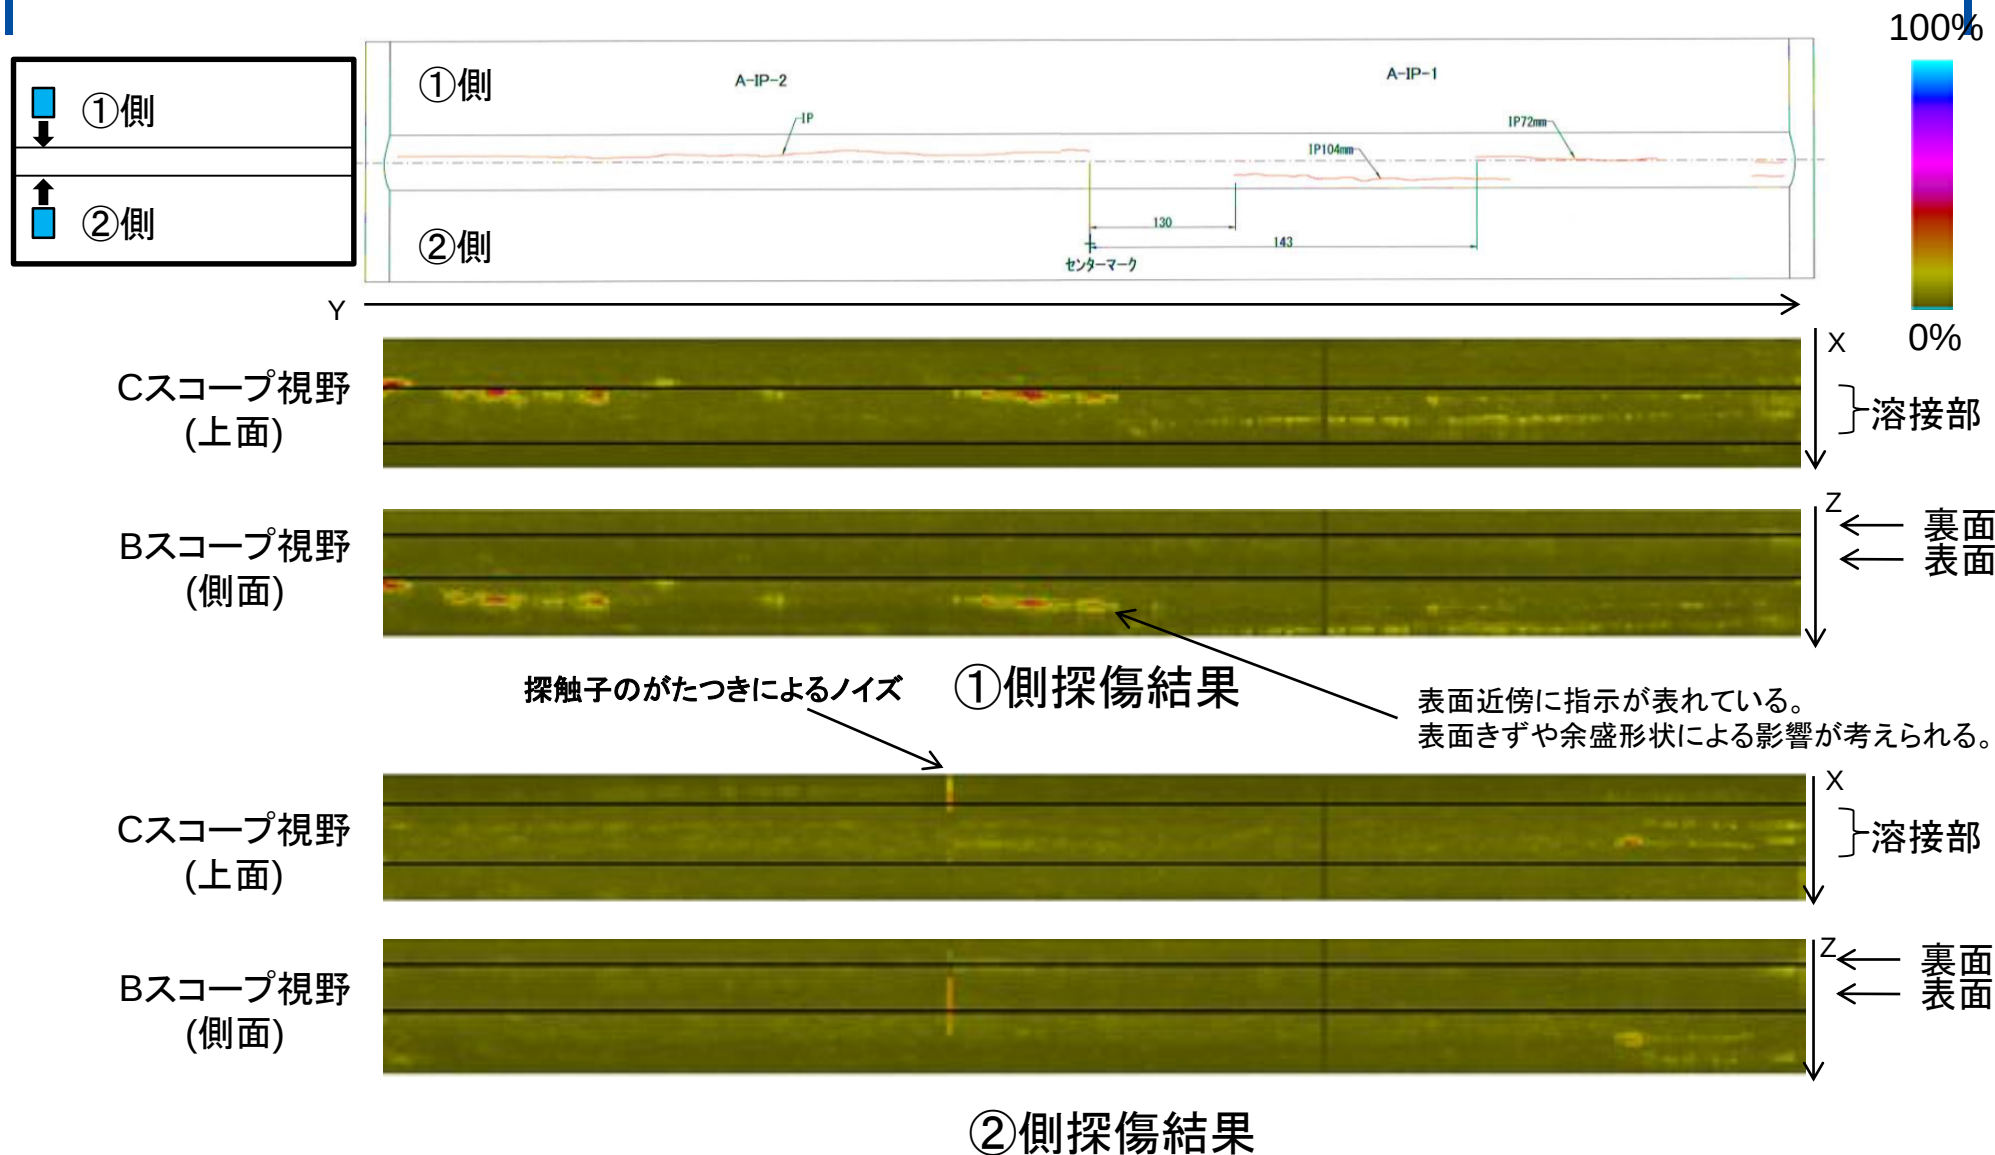
# No. 2試験片(溶込不良)塗膜有り 縦割れきず探傷パターンの結果例 IHI

RT結果の溶込不良指示が薄いことから、溶込不良の高さが低く検出性が悪いと考えられる

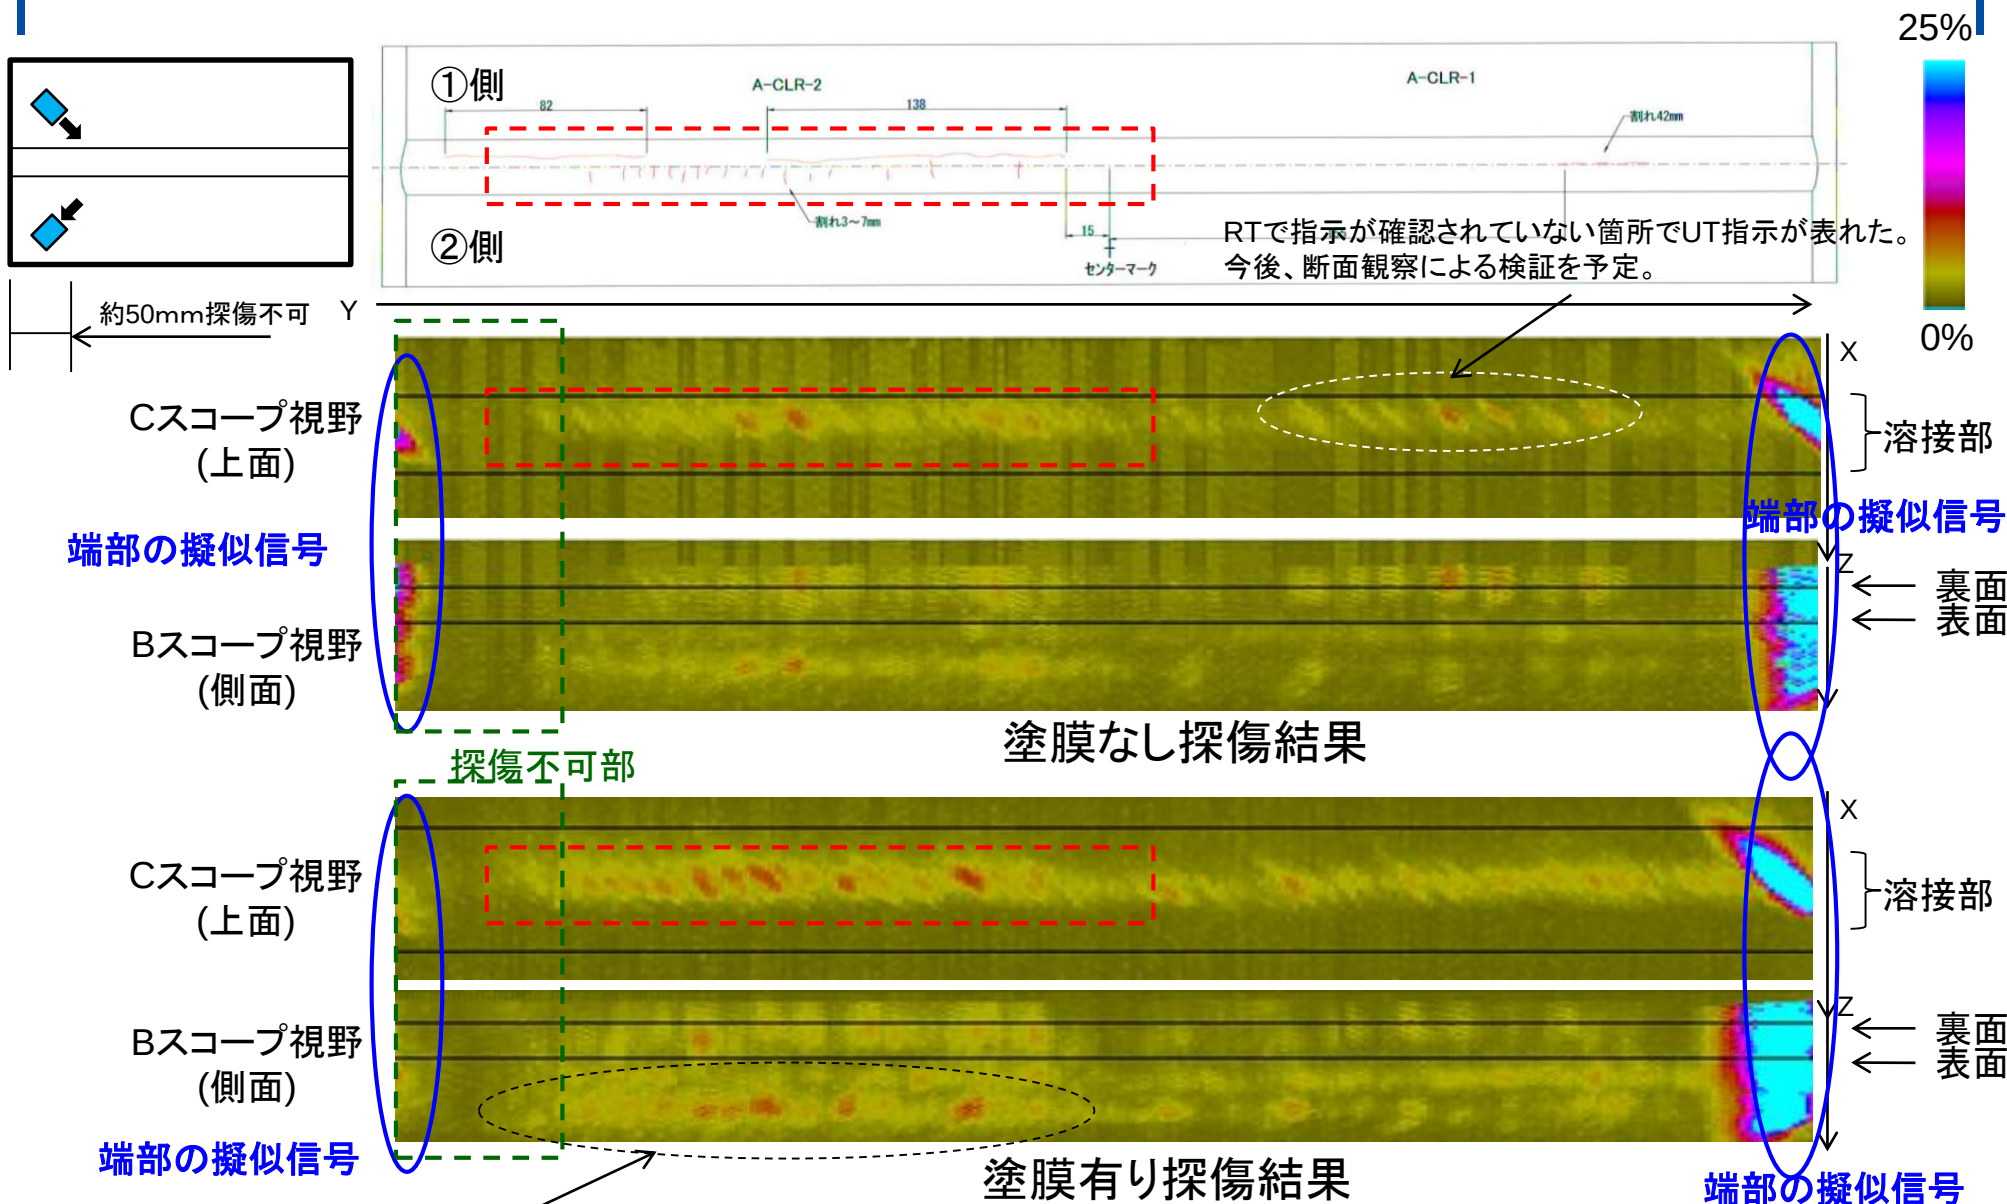
# No. 3試験片(内部割れ)横割れきず探傷パターンの結果例

路程の長い位置に指示が表れている。これは、試験片内で複数回反射した超音波により得られたきず指示である。

| 試験片種類 \ 探傷結果 | 探傷結果 | 判定 | 備考 |
|---|---|---|---|
| No.3(内部割れ) | 塗膜なし、塗膜有りとも、全探傷パターンできず検出が可能であった。 | ○ | シートNo. 18 |

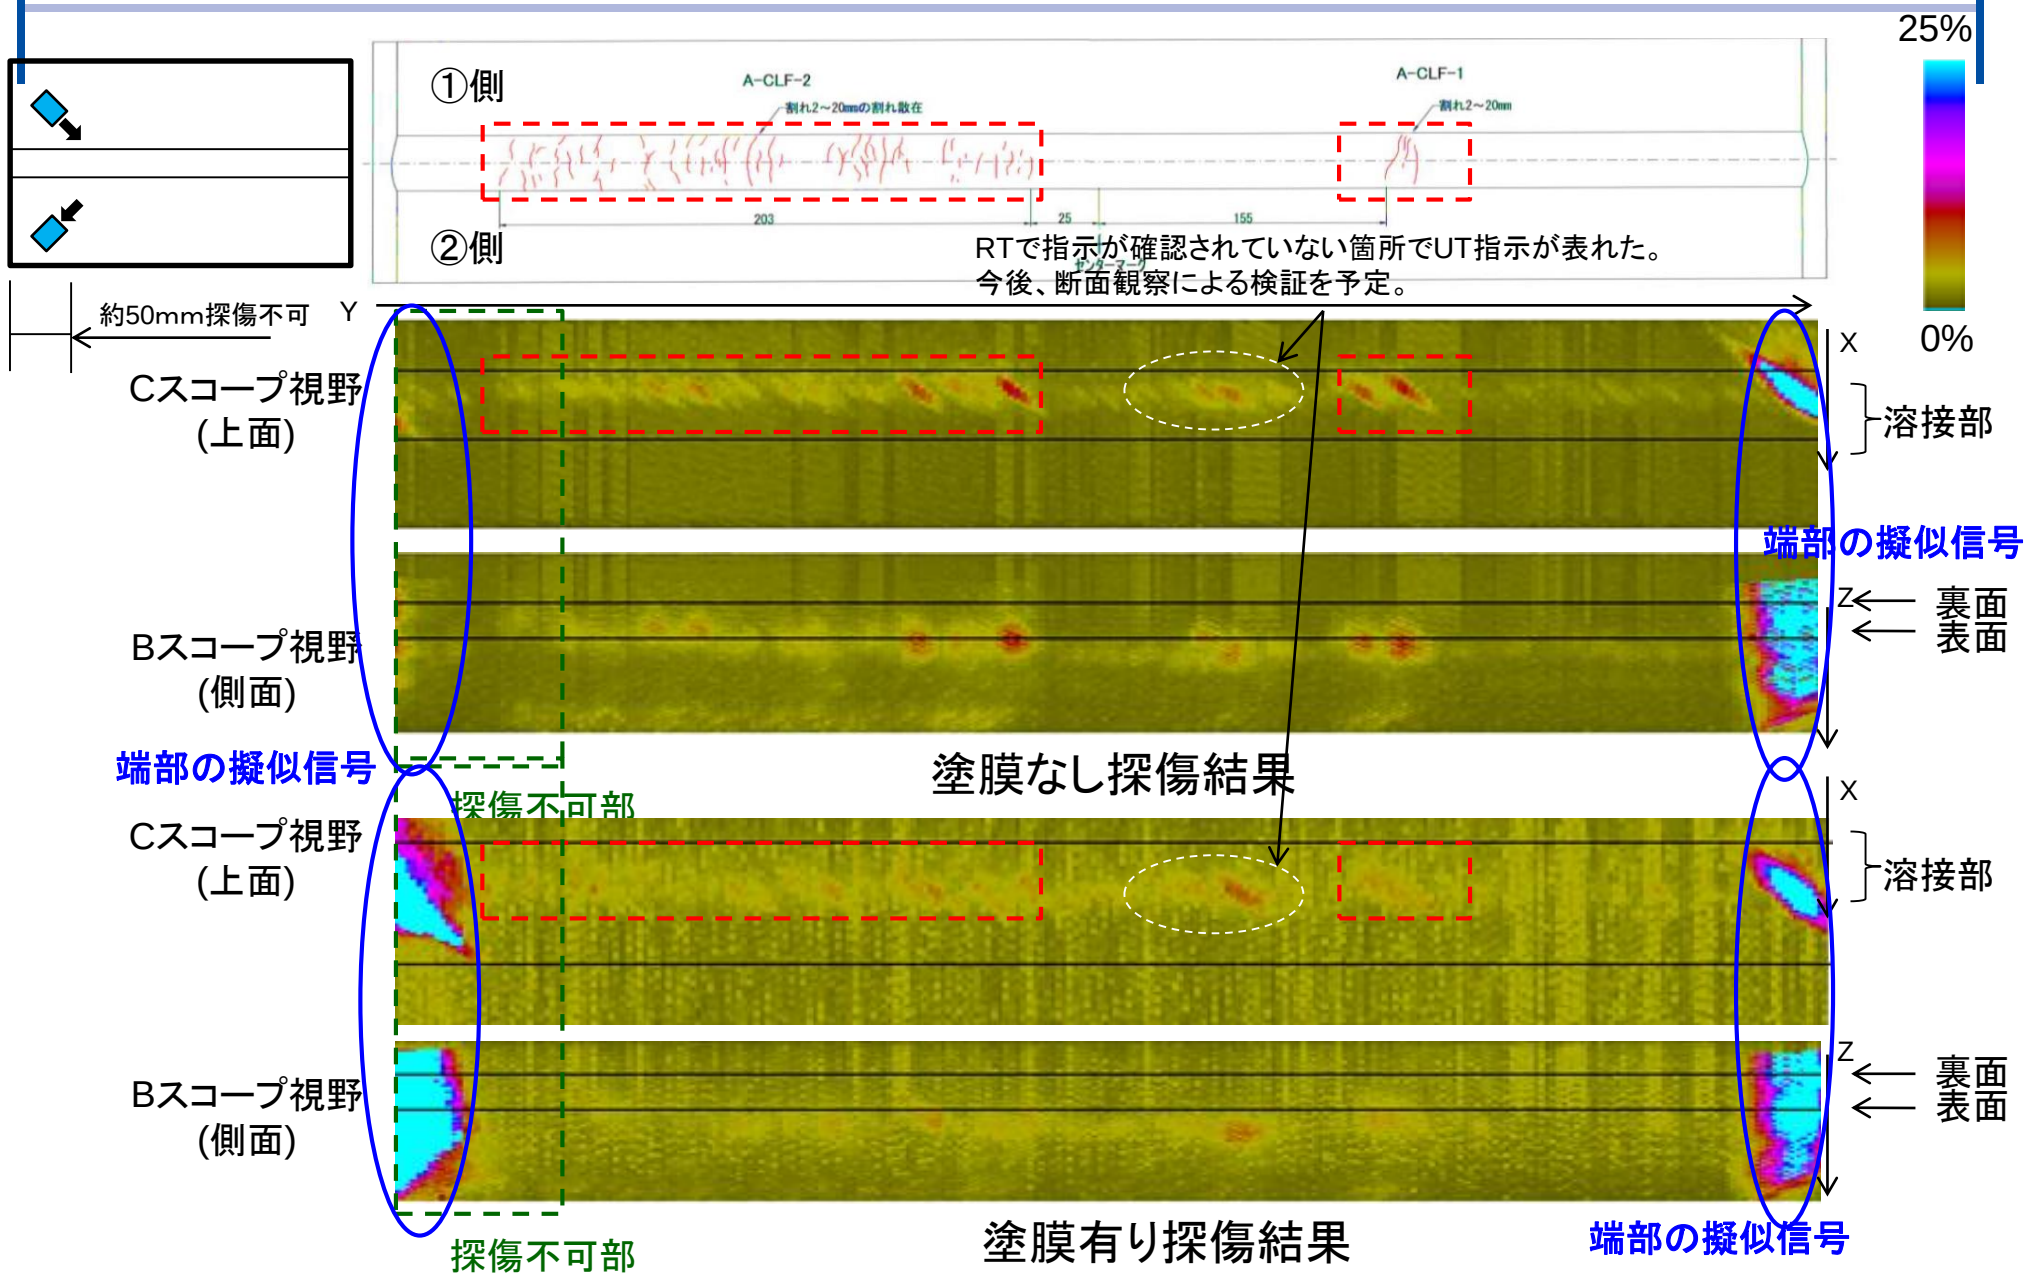
# No.4試験片(表面割れ) 横割れきず探傷パターンの結果例

塗膜なし、塗膜有りとも、全探傷パターンできず検出が可能であった。

| 試験片種類 \ 探傷結果 | 探傷結果 | 判定 | 備考 |
|---|---|---|---|
| No.4(表面割れ) | 塗膜なし、塗膜有りとも、全探傷パターンできず検出が可能であった。横割れ探傷用パターンで顕著な指示であった。 | ○ | シートNo. 20 |

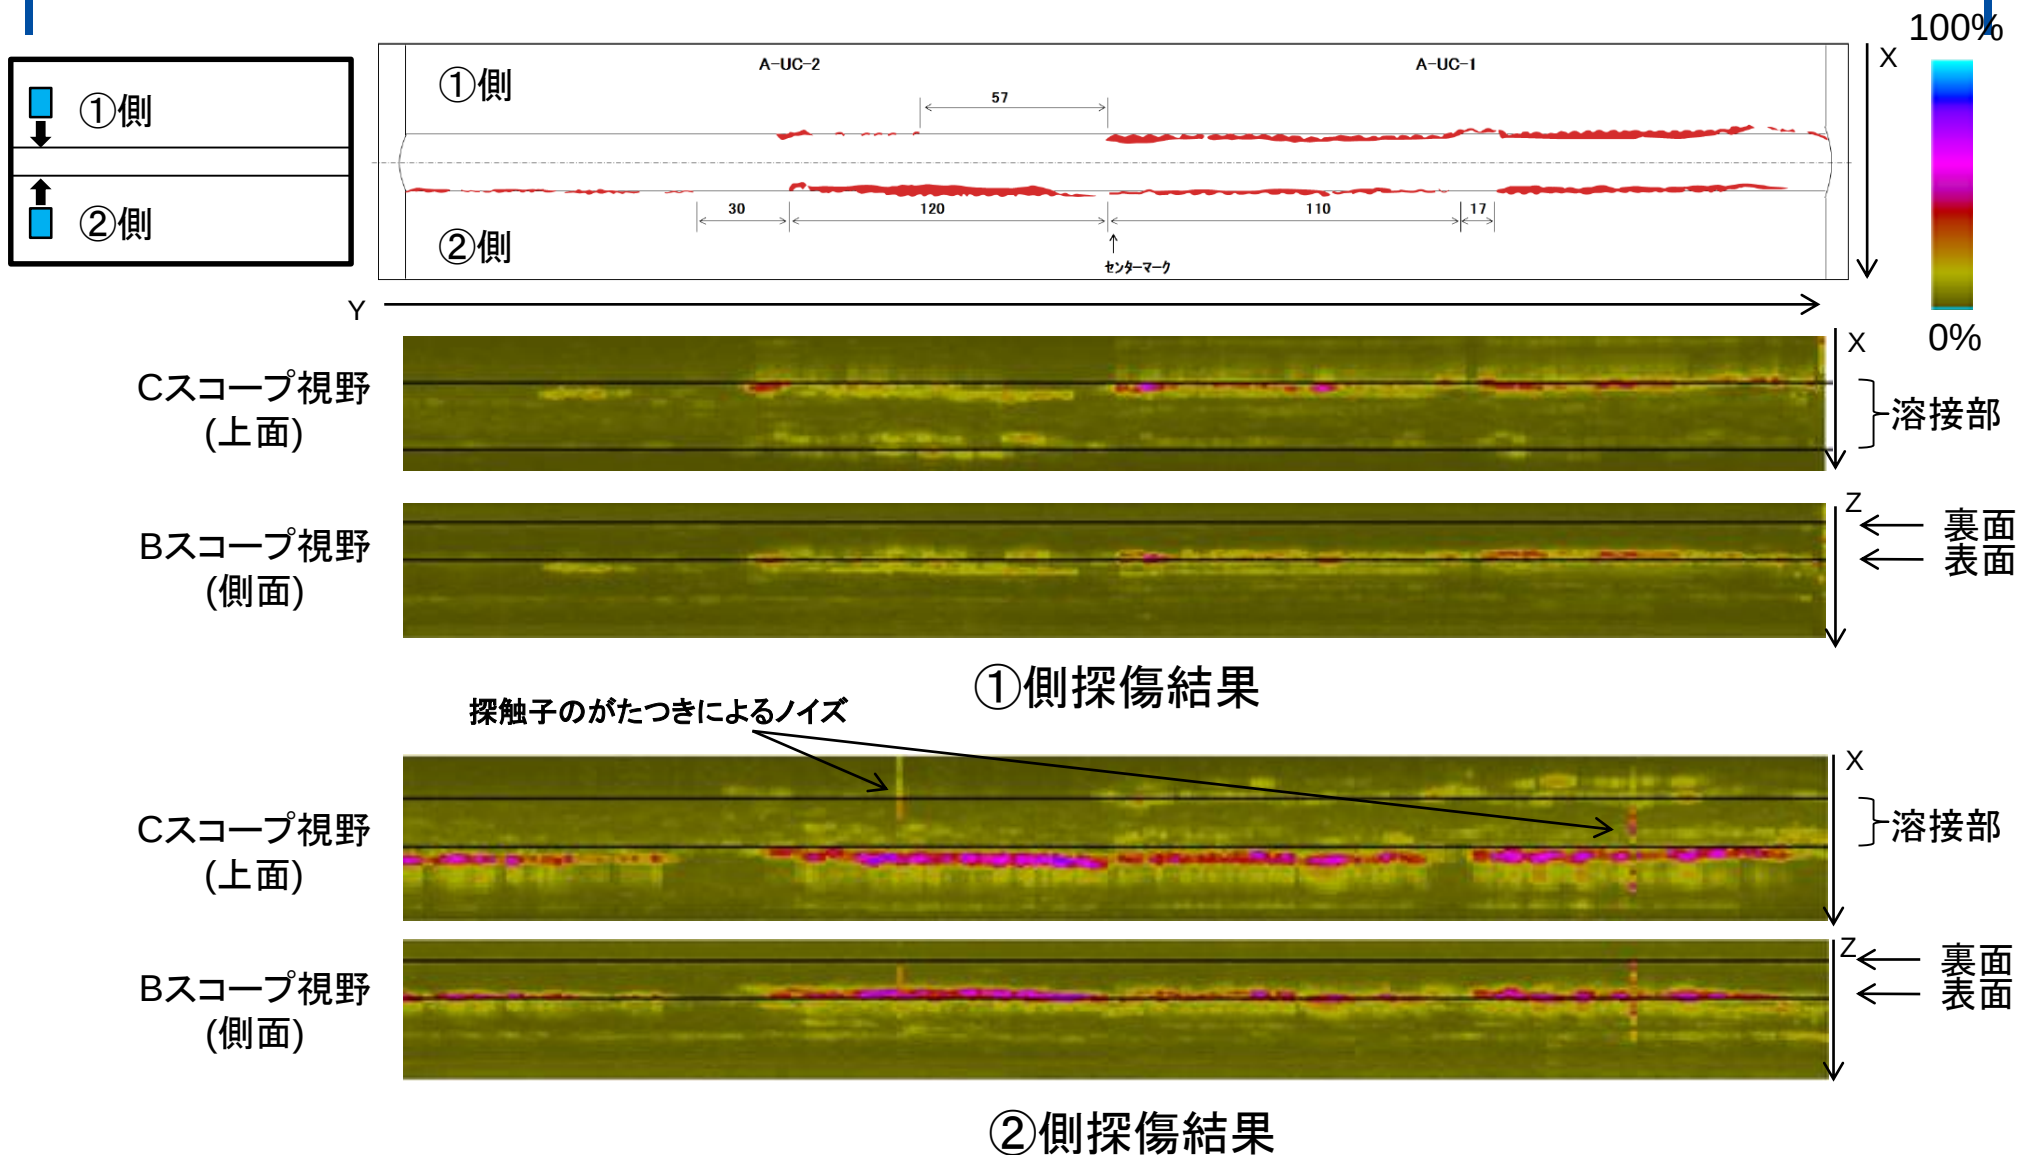
# No. 5試験片(アンダーカット)塗膜なし 縦割れきず探傷Aパターンの結果例 IHI

| 試験片種類 \ 探傷結果 | 探傷結果 | 判定 | 備考 |
|---|---|---|---|
| No.5(アンダーカット) | 塗膜なし、塗膜有りとも、全探傷パターンできず検出が可能であった。縦割れ探傷用パターンで顕著な指示であった。 | ○ | シートNo. 22,23 |

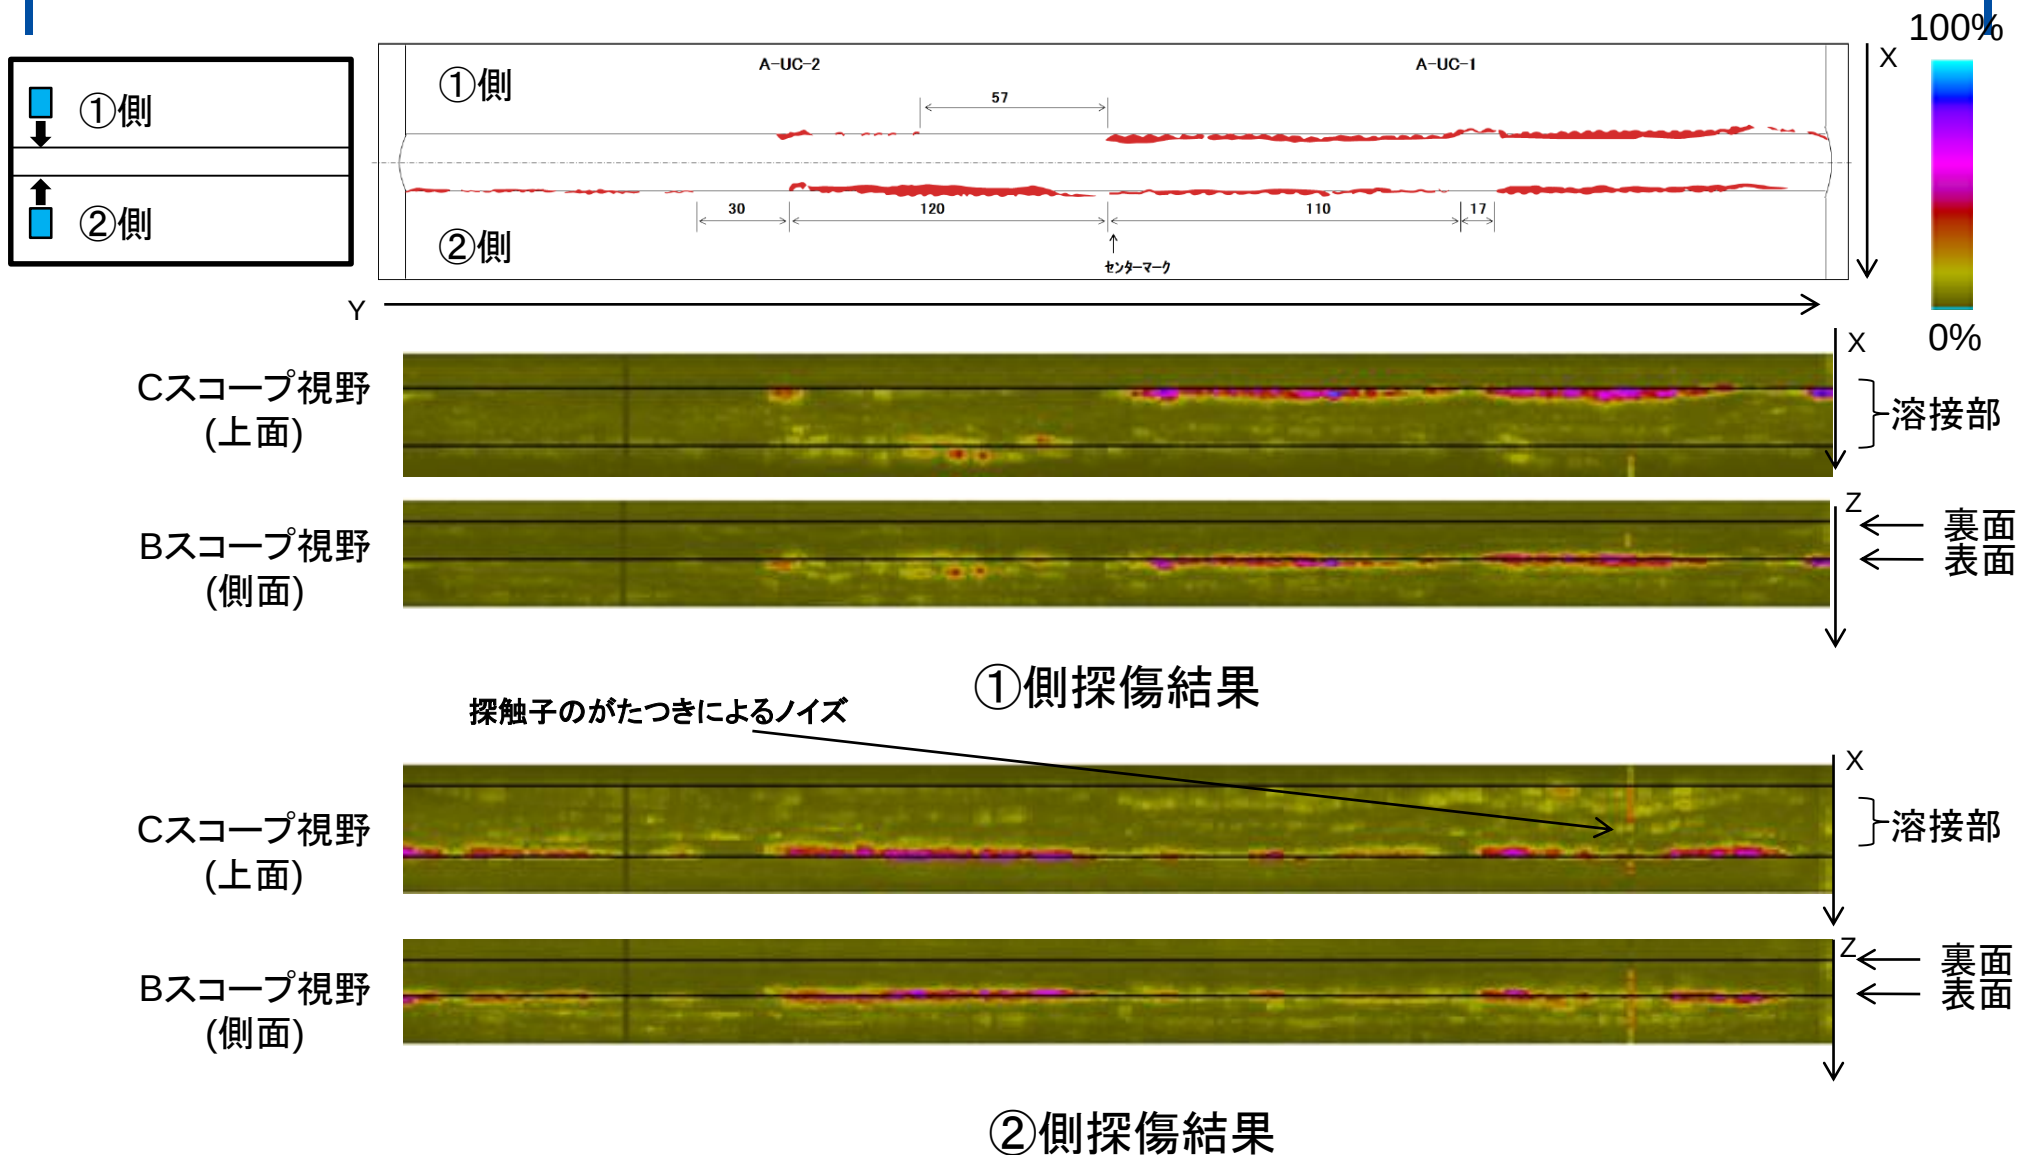
# No. 5試験片(アンダーカット)塗膜有り 縦割れきず探傷Aパターンの結果例

塗膜なし、塗膜有りとも、全探傷パターンできず検出が可能であった。

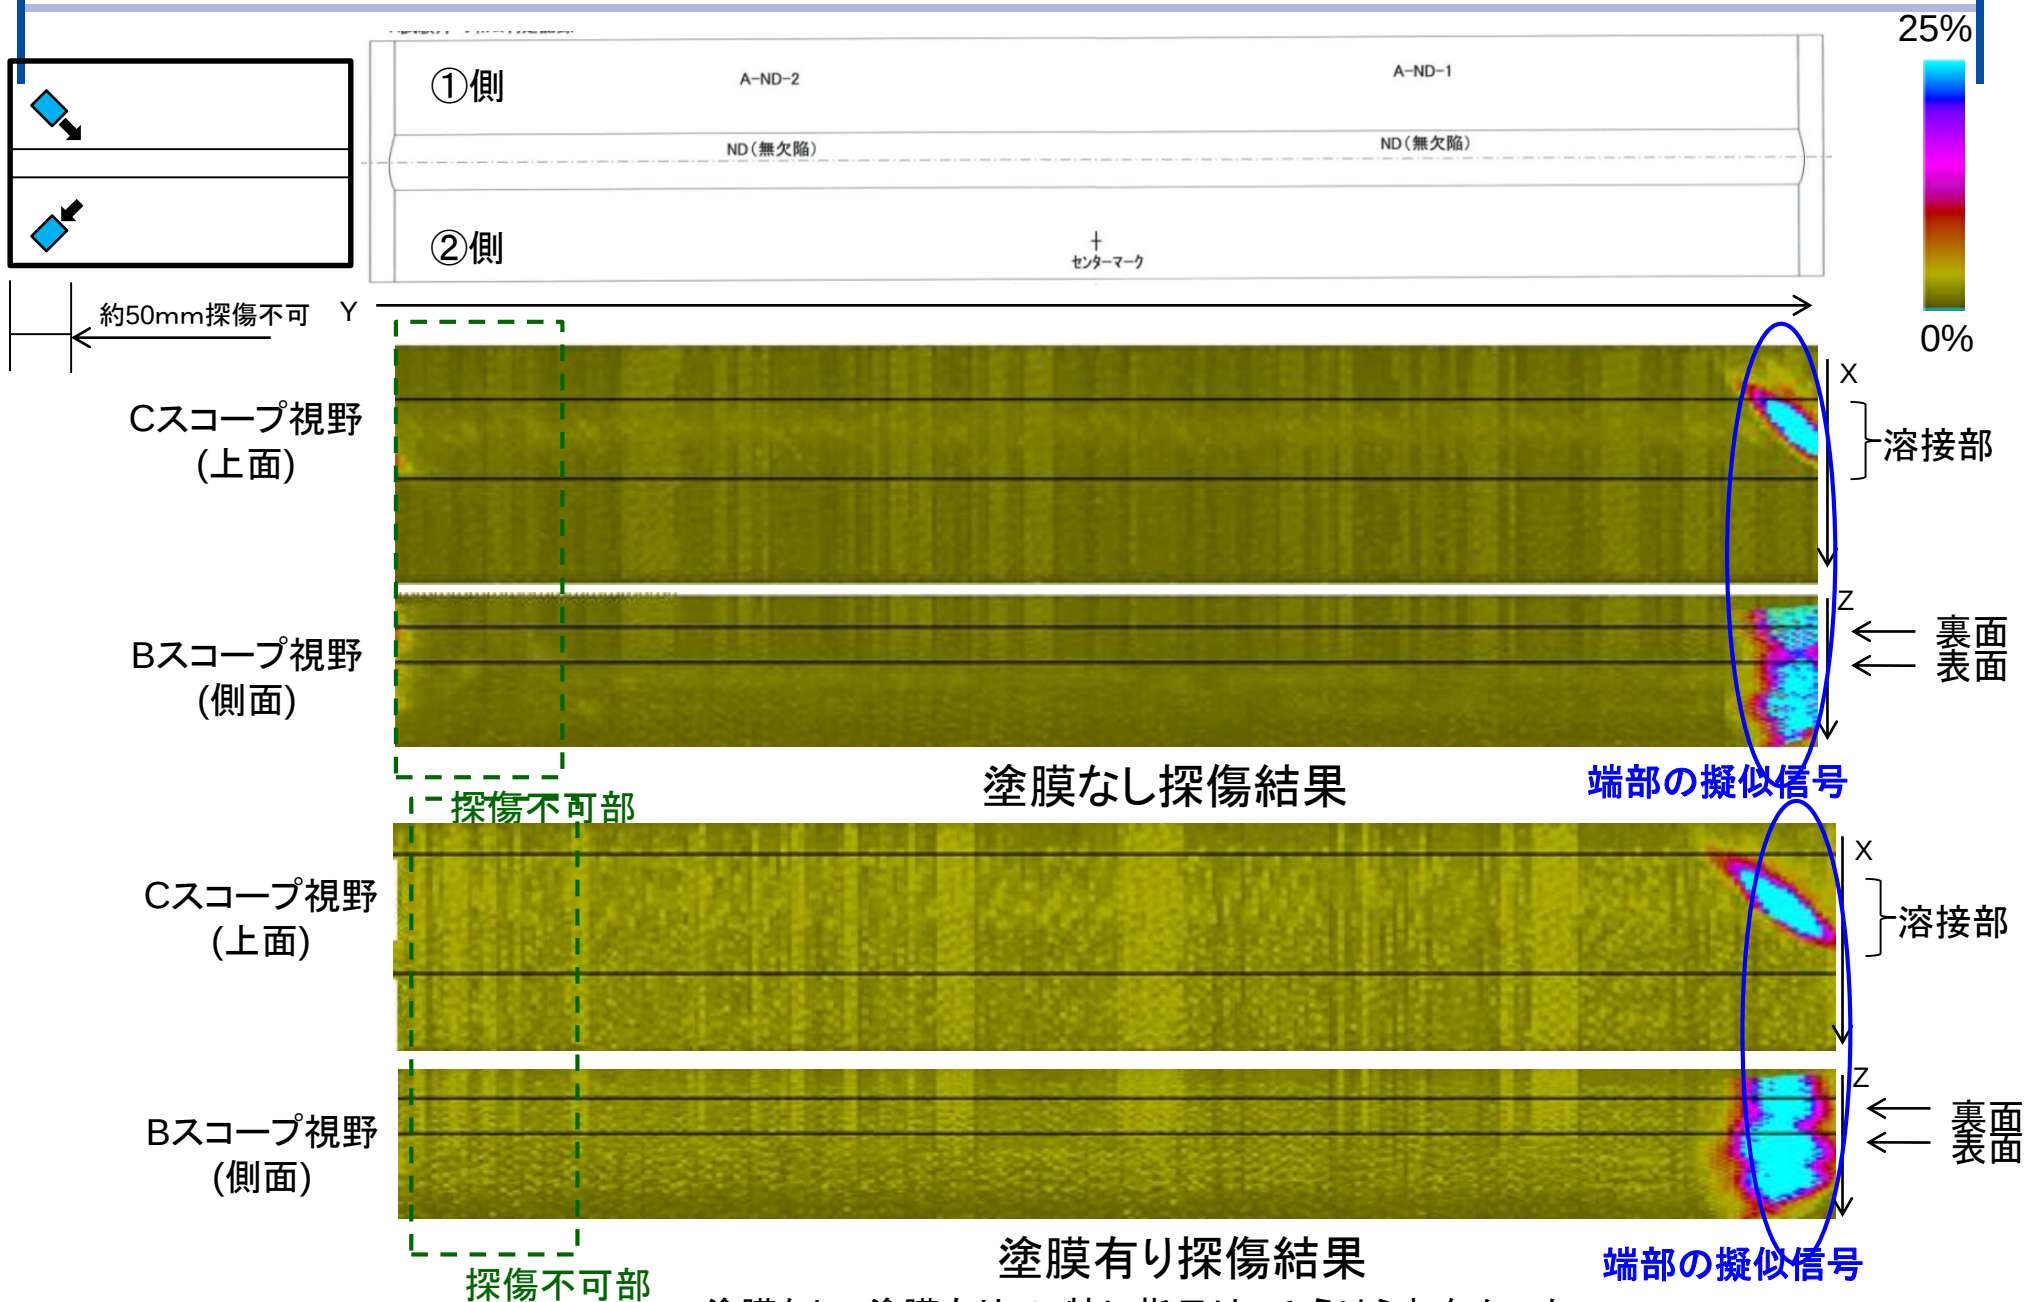
# No. 6試験片(無欠陥) 横割れきず探傷パターンの結果例

塗膜なし、塗膜有りで、特に指示は、みうけられなかった。

| 試験片種類 \ 探傷結果 | 探傷結果 | 判定 | 備考 |
|---|---|---|---|
| No.6(無欠陥) | 塗膜なし、塗膜有りで、特に指示は、みうけられなかった。 | — | シートNo. 25 |
