車両火災の現況等について

令和5年11月20日
消防庁予防課

令和5年度第3回消防用設備等の設置・維持のあり方に関する検討部会

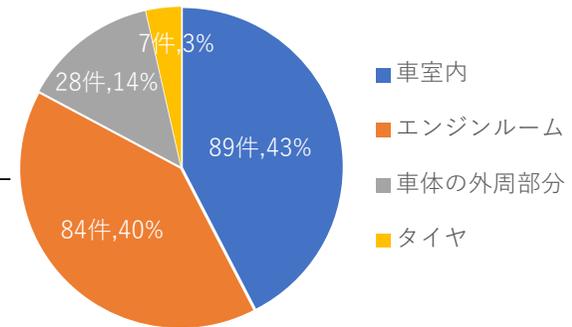
自動車の出火箇所の内訳（208件）

- 焼損台数が多い事例でも14台、6台、5台、4台であり、数十台が焼損する事例はない。
- 車室内から出火したものは**89件**
 - 出火車両の焼損程度が大きい火災※は17件、このうち複数台に延焼した火災は13件
- エンジンルームから出火したものは**84件**
 - 出火車両の焼損程度が大きい火災※事例は5件、このうち複数台が焼損した火災は1件
 - 発火源としては電気系統からである事例が多く、着火物としては電気配線のほかエンジンルーム内に漏洩したガソリンに引火した事例がある。
 - エキゾーストマニホールドに起因する火災は9件

※焼損程度が大きい火災とは、自動車の車室内全体とその他の部分（エンジンルーム、外周部等）にも焼損が見られた火災とする。
- バンパーやマフラー等の車体の外周部分から出火したものは**28件**
 - 出火車両の焼損程度が大きい火災事例は2件、このうち複数台が焼損した火災はない。
- タイヤ付近から出火したものは**7件**
 - 出火車両の焼損程度が大きい火災が4件、いずれも複数台の車両に延焼したものの。
 - 出火原因としては、溶接作業中の溶接片がタイヤに接触し出火したものが1件、その他の3件は放火によるもの。
- 燃料の漏洩があった火災事例 **11件**
 - 燃料タンクが破損して出火した火災事例が1件。燃料の漏洩量は不明であるが、走行中にグレーチングを跳ね上げ燃料タンクに下から強い衝撃が加わり破損し、火災となった事例である。
 - その他の10件の火災事例については、燃料の漏洩量は明確ではないが、燃料ホース等からの漏洩であるため、漏洩量は少量と推測。

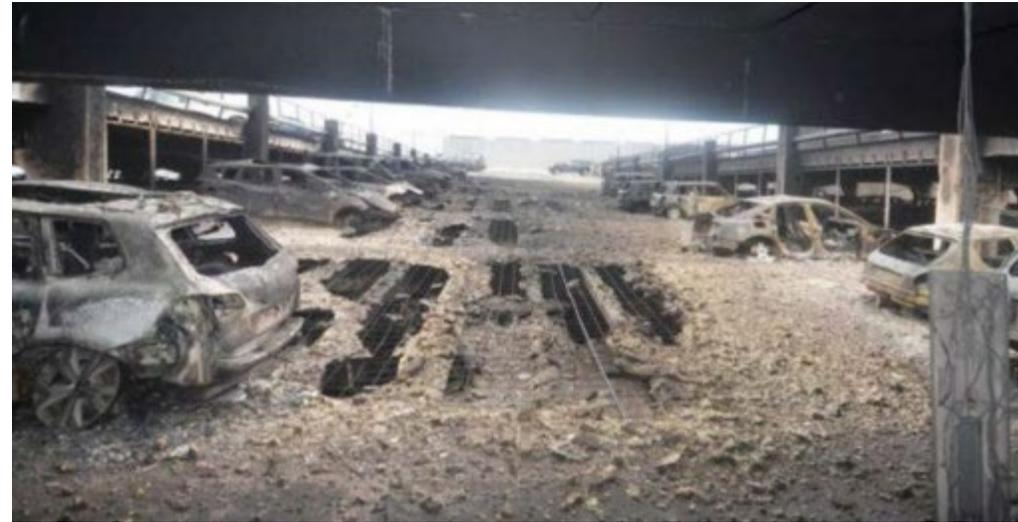
リバプール（イギリス）の駐車場火災

- 2017年12月発生
- 1,600台収容可能な8階建ての開放性のあるコンクリート造の駐車場で発生したもの。
- 2002年製のランドローバー（改造車）から出火したと見られており、1,400台以上の車両が焼損した。
- 駐車場内の監視カメラの映像から、出火車両からの煙が確認されてから少なくとも13分が経過するまでは消防署に通報されず、また、消防隊が到着したのは煙が確認されてから21分後だったことが判明した。
- 建物構造に影響を与えるほどの火災であり、長時間高温にさらされることによってコンクリートの剥離が生じ、貫通部が生じて縦方向への火災の延焼につながった。
- 駐車場内にスプリンクラーの設置はなかった。
- 地元の消防署長によると、油火災に有効な泡消火薬剤が利用できなかったとのこと。
- 活動にあたった消防隊員によると、火災の最盛期には30秒ごとに次々と車両が炎に飲まれていったとのこと。

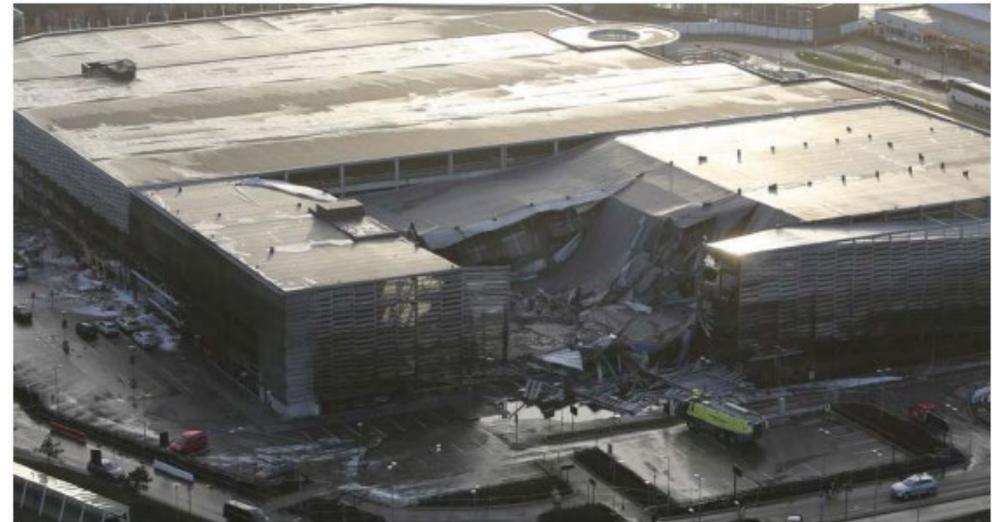
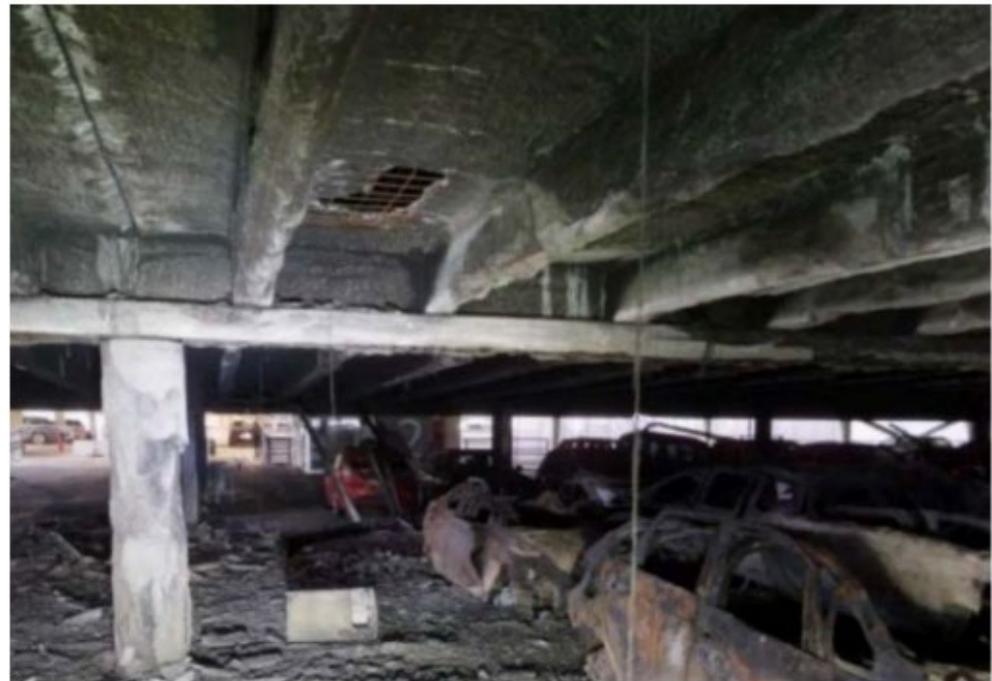
スタヴァンゲル空港（ノルウェー）の駐車場火災

- 2020年1月8日発生
- 建物内の200～300台が焼損し、その他1,300台の車両が熱と煙にさらされ、5階建ての建物の一部が倒壊。
- 2006年製のディーゼル車（オペル・ザフィーラ）から出火したと見られている。
- 空港の営業中であったため、空港の消防士は航空機以外の火災には対応できず、初動対応に13分要した。
- リバプールの火災と同様、建物構造に影響を与えるほどの火災であり、長時間高温にさらされることによってコンクリートの剥離が生じ、貫通部が生じて縦方向への火災の延焼につながった。
- 火災から約2時間後に建物が倒壊し始めたと一部のメディアが報じた。
- 駐車場の柱と梁はむき出しの鉄骨で、床は（プレキャスト）コンクリート製であった。
- 地元の条例では15分の耐火性能が要求されていたところ、10分の耐火性能に緩和されていた。
