## 駐車場等における火災リスクについて

令和6年12月24日  
消防庁予防課

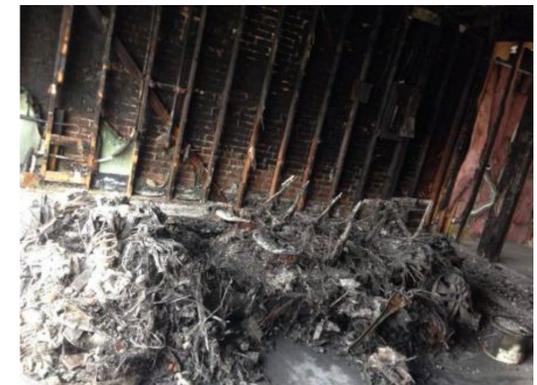
- 電気自動車や燃料電池自動車であることが原因による大きな火災はこれまでに報告されていない。(参考資料7-16、7-17)
- 電気自動車を含めた近年の自動車は軽量化を図るため、アルミ合金や炭素繊維強化プラスチック(CFRP)などが採用される傾向にあり、ドアやルーフなどのボディパネルにはアルミ合金、窓にはポリカーボネート樹脂、強度部材にはCFRPが使用されている。火災時には、エンジンルーム、車室、トランクルーム、荷台などの区画が熱によって、従来の自動車よりも早く開口部が生じ、延焼速度が増大する。また、CFRPやアルミは、火災後に車両の形状が維持されない場合がある。(参考資料7-17)

CFRPをボディにした車両の焼損状況 (参考資料7-17)

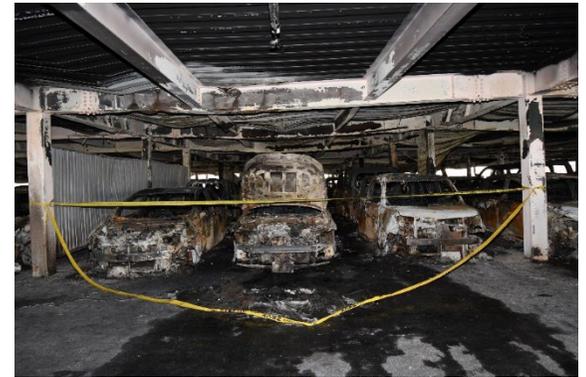
走行中及び走行直後に高温となっていたエキゾーストマニホールド付きターボチャージャーのエキゾーストマニホールド上に、エンジンオイルが付着し出火したものと推定

< ↑ 駐車場2階の出火車両（写真中央） >

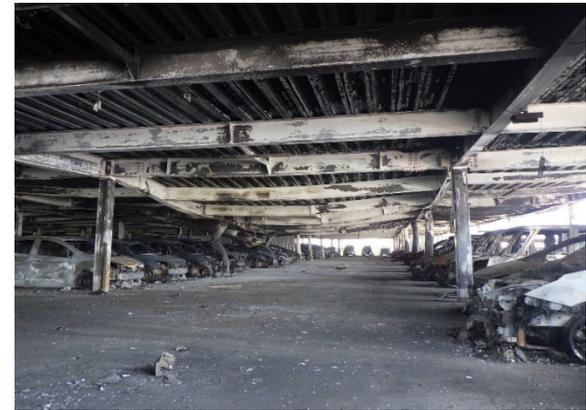
物的被害：駐車場3,916㎡焼損 車両153台焼損

< 建物内部（火災後） >
