## 海外の駐車場における消火設備の基準及び火災事例等の文献調査について

令和7年12月4日  
消防庁予防課

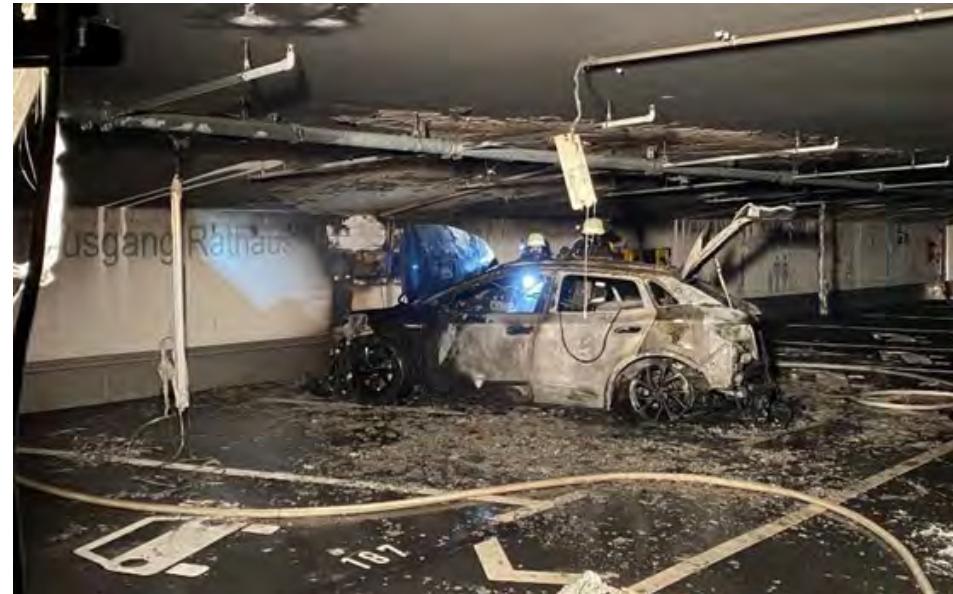
### マリエン広場（ドイツ）の駐車場火災

○地下駐車場で充電中のEV車（フォルクスワーゲン・ID.4）から出火。

○出火車両の真上にはスプリンクラーヘッドが設置されており、作動していたことが確認されているが、出火車両は全焼し、周辺車両3台の熱による損傷と天井のコンクリートの剥離が生じている。

○駐車場に設置されていたスプリンクラー設備は、VdS CEA 4001に従って設置（仏国のEN 12845 (OH2) と同じ基準：散水密度が $144\text{m}^3$ に対して $5\text{mm/min}$ ※）されており、米国（NFPA）で必要な散水量より少ないものであるが、出火車両のみの焼損で周辺車両への延焼は防がれている。

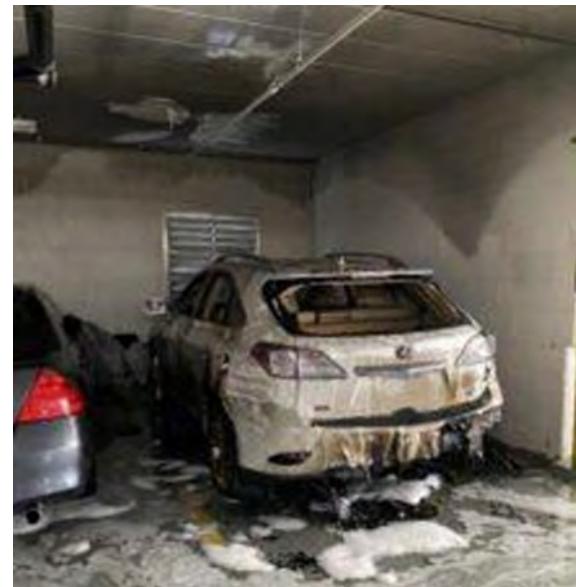
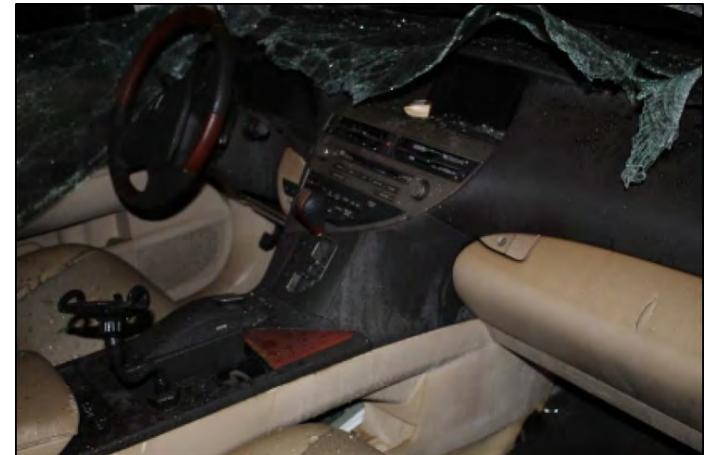
## デスプレインズ（アメリカ）の駐車場火災

- 2023年7月13日発生
- 2011年製のハイブリット車（レクサス・RX450h）から出火。
- アパート1階の駐車場で車両1台が焼損し、天井の一部がわずかに焼損している。
- 駐車場にはスプリンクラー設備（NFPA 0H1の設計密度※）が設置されており、作動したスプリンクラーヘッドが1個又は2個でNFPA 0H1の設計密度より高い密度で放水できていた可能性がある。  
※ 140m<sup>2</sup>に対して6.1mm/min (6.1L/min · m<sup>2</sup>)
- スプリンクラー設備の作動により、隣接車両や上階の住居部分への延焼を防ぐことができており、延焼抑制効果が確認できているが、車体が散水障害となり完全に消火することはできていなかった。
- 最終的に消防隊の活動により鎮火したが、閉鎖型の駐車場で煙の滞留が著しく消火活動と避難に大きな支障が生じた。

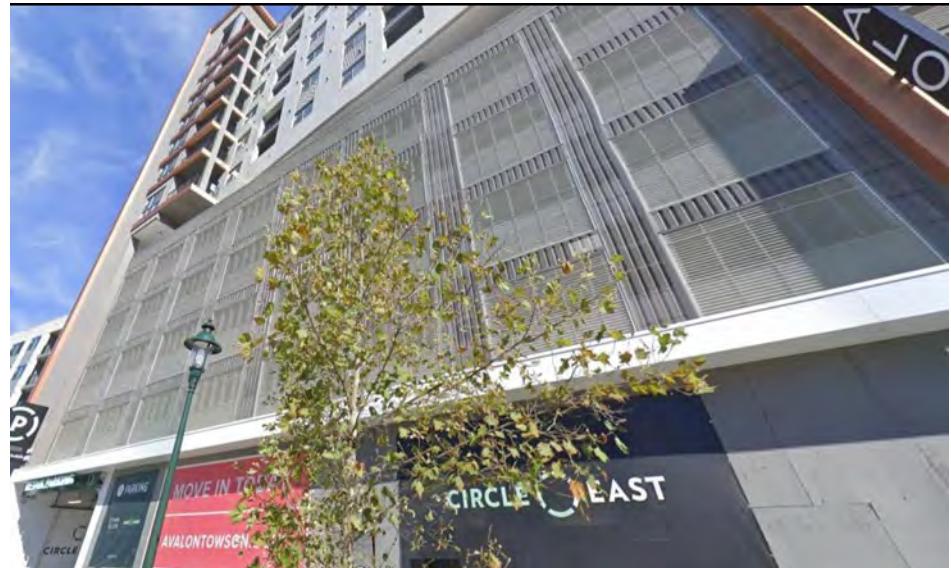
### タウソン（アメリカ）の駐車場火災

○2011年製のディーゼル車（BMW・X5）から出火。

○スプリンクラー設備の作動により、延焼は出火車両1台のみに抑えられていた。

○スプリンクラー設備の作動により、延焼抑制が図られていたが、換気システムが故障により適切に作動しなかったため、駐車場内に煙が充満しており、建物上階の住宅部分にも煙の影響が及んでいた。

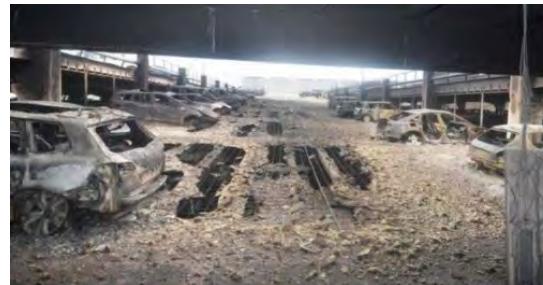
## リバプール（イギリス）の駐車場火災

○2002年製のランドローバー（改造車）から出火したと見られており、1,400台以上の車両が焼損した。

○建物構造に影響を与えるほどの火災であり、長時間高温にさらされることによってコンクリートの剥離が生じ、貫通部が生じて縦方向への火災の延焼につながった。

○火災は駐車場の3階で発生した。

○当初、火災は駐車場内中央の傾斜路を介して延焼したと考えられていたが、さらなる調査により、排水溝、排水管等の排水システムが縦方向への延焼の原因である可能性が高い（着火した燃料が排水管等を通じて延焼が拡大した）と考えられている。

○当該火災の報告書において、スプリンクラーがあれば火災の発生を遅らせ、消防救助隊が到着する前に複数の車両への延焼を防ぐことができると設置を推奨している。

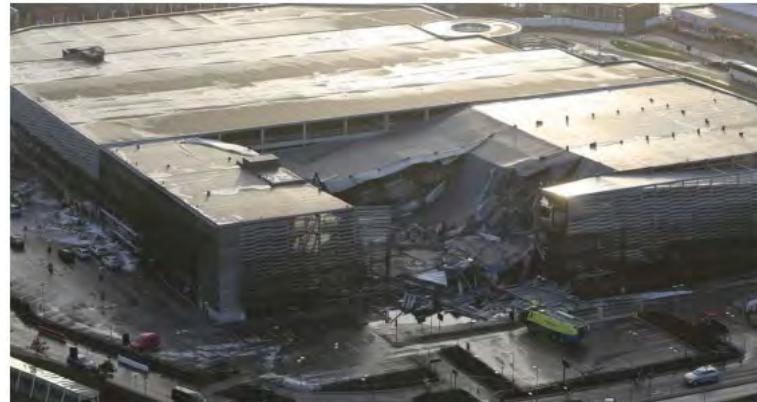
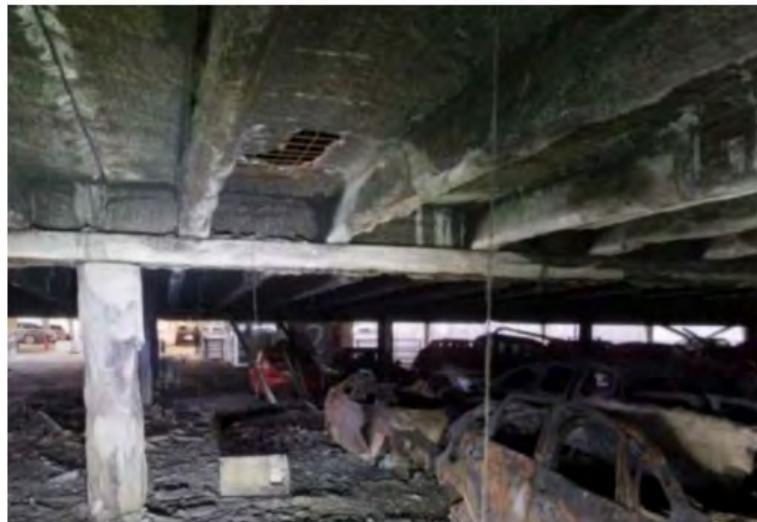
## スタヴァンゲル空港（ノルウェー）の駐車場火災

○建物内の200～300台が焼損し、その他1,300台の車両が熱と煙にさらされ、5階建ての建物の一部が倒壊。

○リバプールの火災と同様、建物構造に影響を与えるほどの火災であり、長時間高温にさらされることによってコンクリートの剥離が生じ、貫通部が生じて縦方向への火災の延焼につながった。

○駐車場の柱と梁はむき出しの鉄骨で、床は（プレキャスト）コンクリート製であった。

○地元の条例では15分の耐火性能が要求されていたところ、10分の耐火性能に緩和されていた。

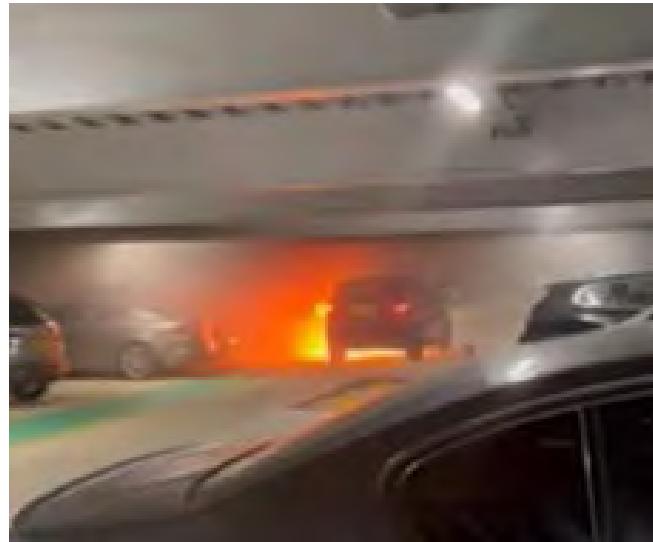
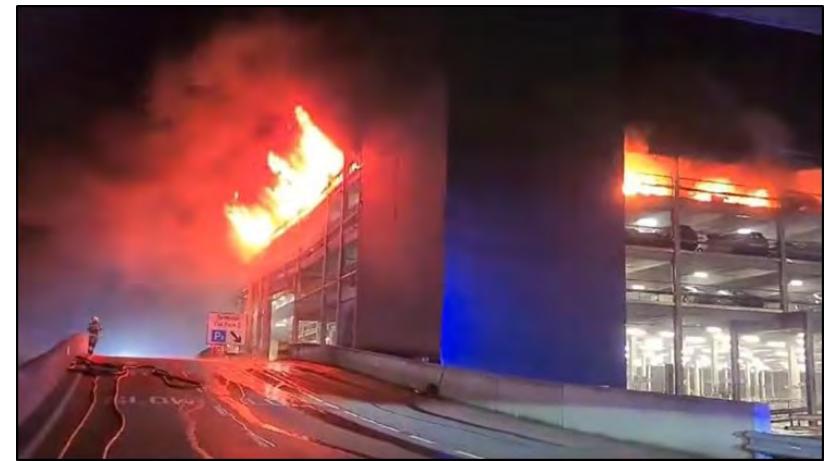
## ロンドン・ルートン空港（イギリス）の駐車場火災

- 2023年10月10日発生（翌日11日の朝には鎮火）
- 駐車場の3階でディーゼル車から出火し、風などの影響により急速に燃え広がったと見られている。
- 目撃者によれば数分おきに車両が爆発したとのことで、最終的には1,000台以上の車両が火災による被害を受けた。
- 駐車場は鉄骨造の開放性が高い構造でスプリンクラーが設置されておらず、火災により建物の一部が倒壊した。
- 消火活動中に、建物倒壊の兆候が生じたため、内部からの消火活動を中止した。
- 消防隊4名と空港職員1名が病院に搬送されたほか、火災の影響により一部の便で運航が停止された。
