第 1 回検討部会における質疑事項

平成28（2016）年糸魚川市大規模火災
調査報告書

2018年（平成30年）6月
消防研究センター

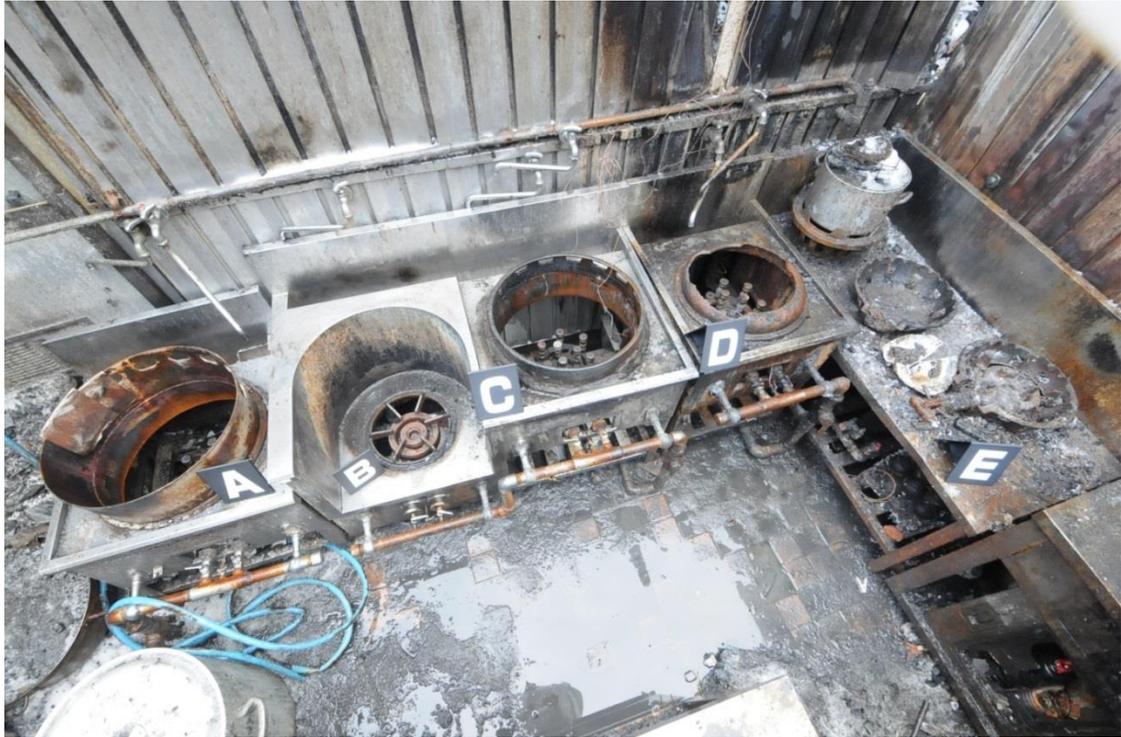
図 6.2-1 出火場所である厨房の様子

ラーメン店厨房のコンロ付近の全景を図6.2-1に示す。説明用にコンロに「A」～「E」の表示を行っている。Dコンロ自体は、銀色の光沢が弱く、茶褐色に変色している。また、Dコンロのメインバーナー右側用の器具栓は全開になっており、使用中であったと判断できることから、Dコンロは使用状況が立証され、変色状況から過熱したものと考察できる。

Dコンロ器具内側には、炭化物の付着と堆積が見分され、全面が茶褐色に変色しており、各コンロにある金属製ガス配管を留めるブラケットは、Dコンロのみ溶融していることから、Dコンロ自体が過熱した状況が考察でき、Cコンロ及びDコンロの排水パイプが焼損している方向性からもDコンロ自体が過熱した状況は明らかである。

写真上部（現場では東側にあたる）の壁体下部の金属板は、Dコンロの位置を基点とし、扇状に黒色及び褐色に変色していることから、Dコンロから出火した様相を呈している。

これらのことから、Dコンロから出火したことについては、何の矛盾も見当たらない。よって、出火箇所については、厨房にあるDコンロであると判断できる。

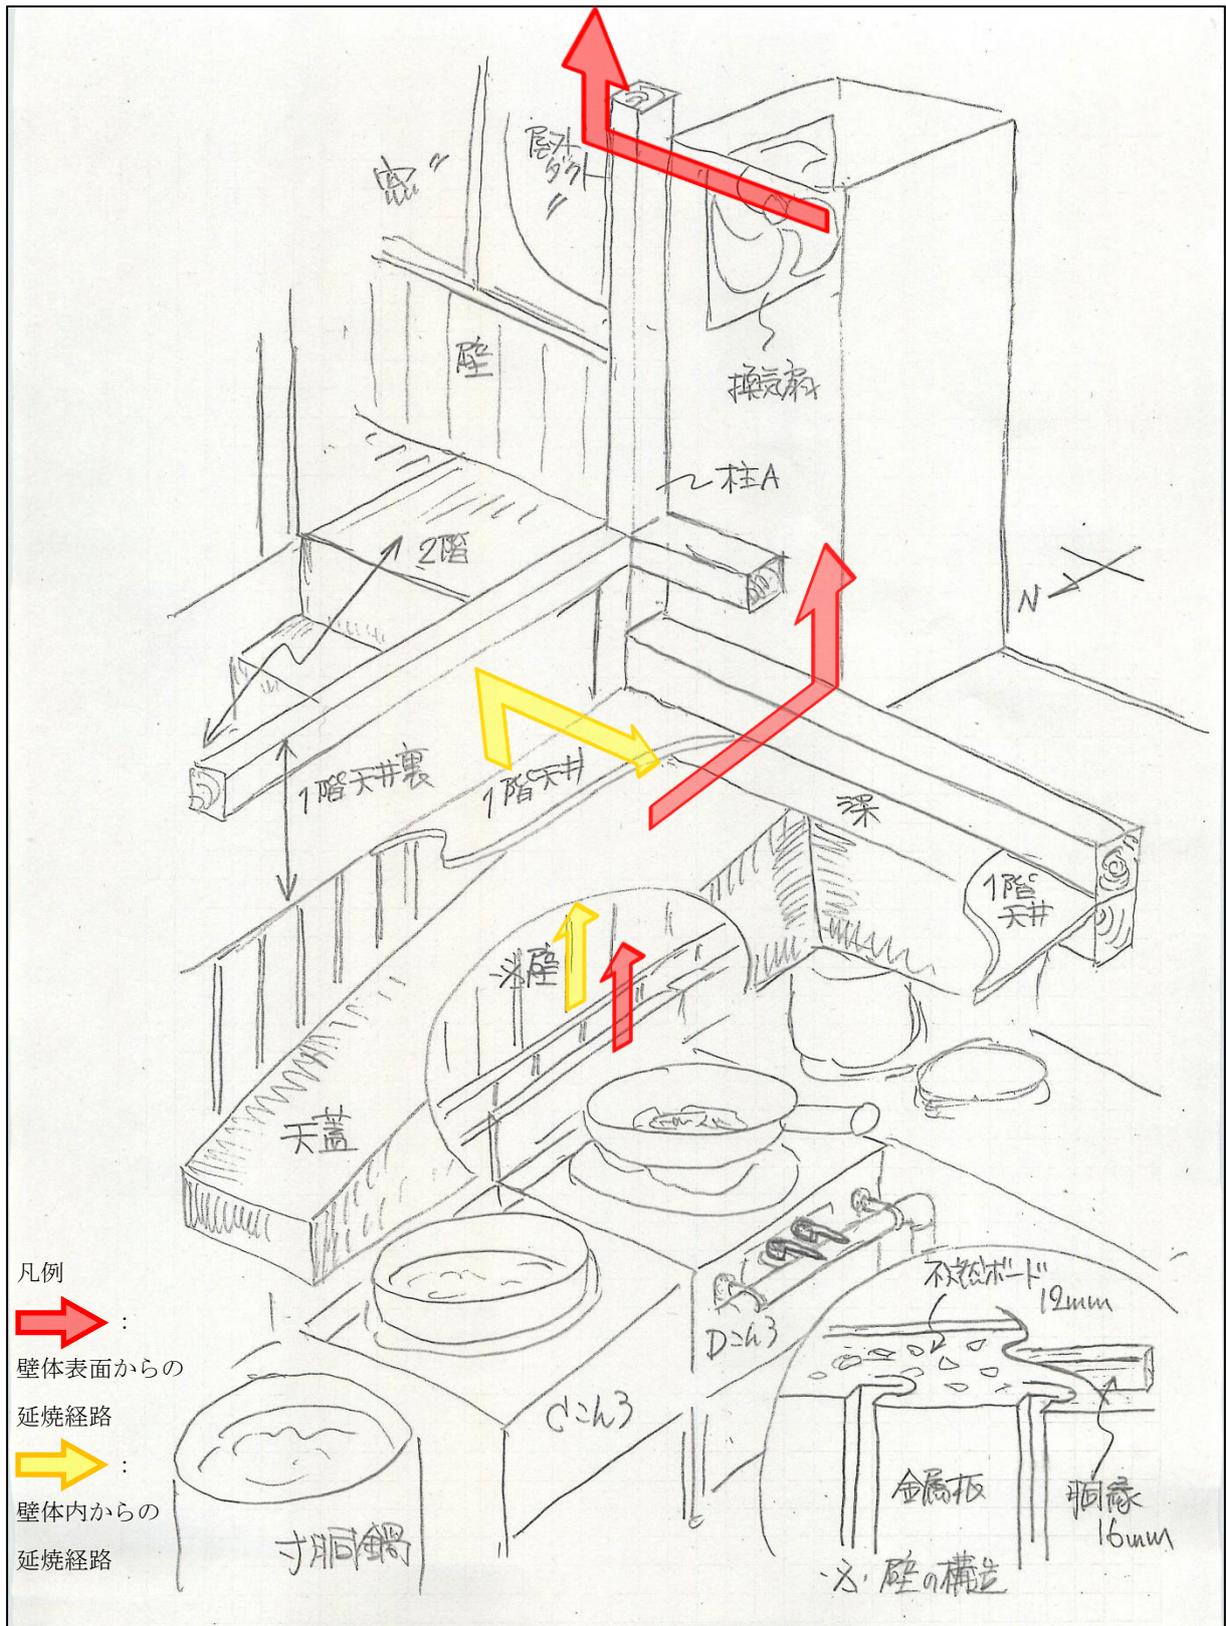
図 6.2-2 出火場所の復元図と延焼方向

出火箇所から延焼方向を示す復元図を図 6.2-2 に示す。

Dこんろ器具内部及び壁体に付着した油かすが発火し、壁体表面に延焼した炎は、そのまま上方の天蓋内油かすに着火、垂直に延びるダクト内、さらに換気扇から外に出た屋外ダクトへと延焼したものと判断できる。屋外ダクトの下部の曲がり部分には、油かすの炭化物が多量に見分

されていることから、屋外ダクト内では、これらの油かすが発火し、屋外ダクトの吹き出し口からは、相当の炎が噴き出していたものと判断できる。屋外ダクトの吹き出し口から出た炎は、当時の南風にあおられ、火元建物から順に延焼していったものと推定できる。

また、Dこんろの東側壁体の金属板表面からの熱により、金属板と不燃ボード間に堆積していた油かすに着火、金属板と不燃ボード間を立ち上がり、建物1階天井裏へと延焼した状況は、金属板設置場所の上端から梁までの部分で柱Aを含む柱の焼け細り、間柱の焼失といった物証から判断できる。

さらに壁体内では、厨房南側の壁体の不燃ボードや胴縁、間柱などがほぼ一面焼失していることから、Dこんろ背面から南方向へ延焼したことが判断できる。

本火災の出火原因は、業務用大型ガスこんろの消し忘れにより、掛けていた中華鍋の水が蒸発し、鍋及びこんろ自体の過熱がおこり、こんろ内に付着していた油かすが発火したものと判断される。延焼経路は、壁体表面から天蓋及びダクト内へ、壁体内から1階天井裏へと延焼拡大したものと判断される。
