火災・事故防止に資する防災情報データベースの活用について

火災・事故防止に資する防災情報提供シート

件名：荷卸し時に異物混入

件名：豪雪により屋外貯蔵タンクの配管レバーが開放されエタノールが漏洩

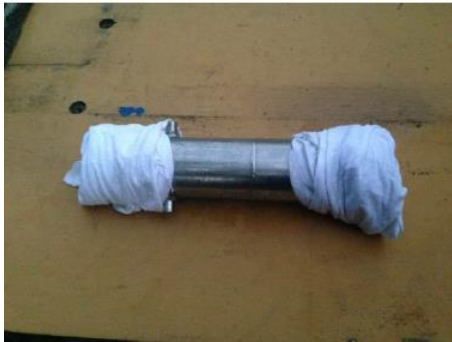
納入先工場にて、荷降し時にタンクコンテナへフランジを取付け、荷降しを開始した。その際、フランジにはウェスが巻かれていたので、それを取り除いて取り付けた。通常より荷降しに時間が掛かかり、立会者と「おかしいな」と話していたが、全量荷卸しは終了した。後日、納入先工場の立会者がポンプを解体し点検したところ、ウェスが入っていたことが判明した。

ウェスを巻いた状態
(パイプ内にも1枚入っていた)

フランジにゴミが入らない様に、フランジの筒の中にもウェスを入れていた。巻いているウェスは外したが、中のウェスを見落とした。作業手順である、パッキンの有無・状態確認を行わなかった。

フランジにキャップをすることとした。

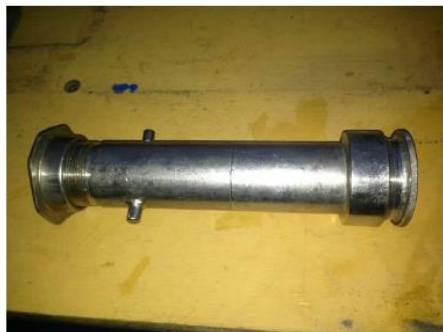
対策後（キャップを常備）

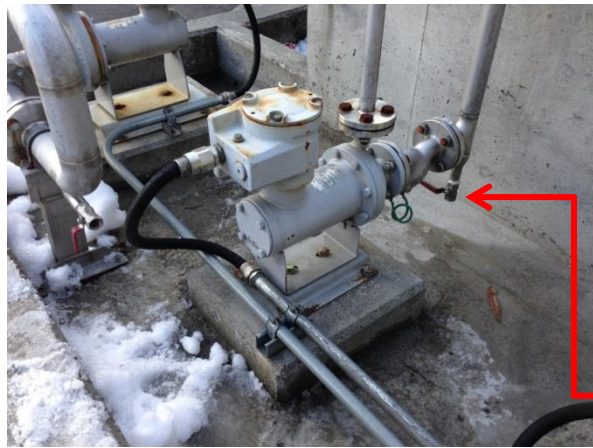
漏洩箇所

屋外タンク貯蔵所（エタノール）の貯蔵タンクのメインバルブが開放状態の中、貯蔵タンクから製造所へ送油する供給ポンプ手前にメンテナンス時に使用するため配管に設定されていた手動式のボールバルブ開閉レバーが、雪の重みにより開放され、エタノールがポンプ防油堤に漏れ溢れ、防油堤近くの側溝に流れ込み、付近の河川に流出したもの。

貯蔵タンクから送油するメインバルブが、長期休暇及び台風襲来等以外は閉鎖していなかった。

そのため積雪による雪の重みにより、配管メンテナンス用残量排出ボールバルブが開いた時、タンク内のエタノールが漏洩した。

- ① 配管メンテナンス用残量排出ボールバルブと他 2ヶ所にプラグ（メクラキャップ）を取り付ける。
- ② ①の 3ヶ所のハンドルを外す。
- ③ 毎日作業終了後メインバルブを閉じる。
- ④ 各バルブに鍵を掛け、関係者以外の取り扱い（バルブ開閉）を抑制する。

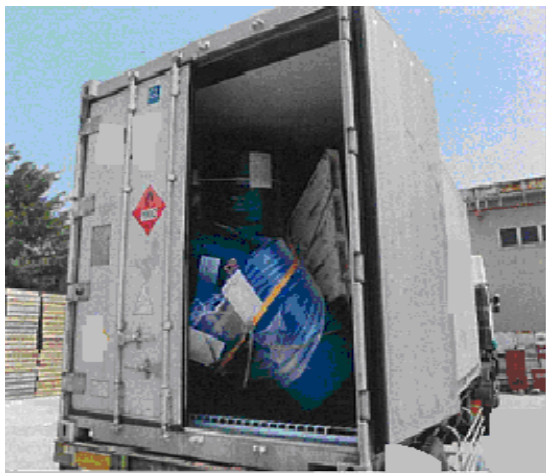
コンテナヤードから輸送しようとした海上コンテナから、漏洩した痕跡が発見された。当該コンテナを調査したところ、底部ドレンに漏洩物が付着しているのを発見。その時点では新たな漏洩はなかった。

コンテナを開けたところ、コンテナ内部で荷崩れを起しドラム数本が崩れ落ちており、そのうちのドラム 1 本のキャップが緩んでいたため内容物約 7kg の漏洩が確認された。

ドラムのキャップがしっかり締まっていなかった。

コンテナラッシングがきちっとできていなかった。

荷主を通じて、当該貨物を製造したメーカーに連絡し、ドラムキャップの締め方の改善を行なった。

同様に、コンテナ積み込み作業を行なった外地の業者に連絡し、作業器具、方法等の改善を行なった。
