令和3年度緊急消防援助隊運用調整会議

土砂風水害対応機能

【消防活動用水陸両用車の活用事例集】

総務省消防庁

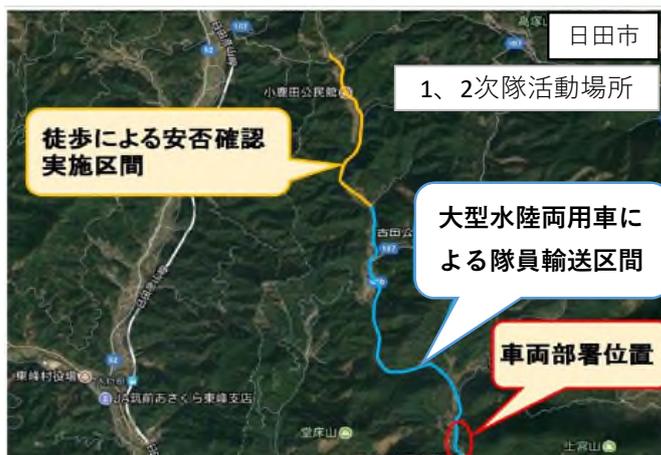
隊員及び資機材輸送活動

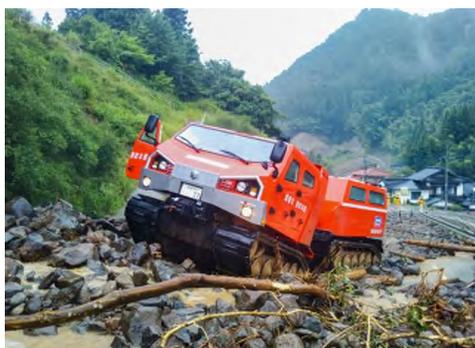
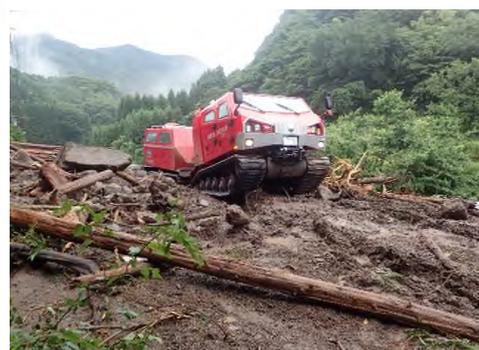
土砂崩れ乗り越え時の様子

有効性・課題等	<ul style="list-style-type: none"> ・有効性について 先遣隊として、各県大隊長及び指揮隊等に同乗してもらい、土砂崩れにより通常の消防車両では進入できない場所に進入し、捜索活動の方針を検討できたことは大いに有効であったと感じる。 また、従来では徒歩での進行を強いられる状況のところ、大型水陸両用車を活用したことで、資機材を携行し徒歩だと20分程度かかる距離を5分程度で走行し輸送できたことは、隊員の安全確保及び負担軽減に大きく寄与できたと考える。 今回の災害では、結果的に天候回復により孤立地域の要救助者は自衛隊等のヘリで救出されたが、ヘリが使用できなかった場合の代替策として、大型水陸両用車を活用し要救助者を雨に濡らすことなく搬送できるという選択肢が増えたことは、大きな意味を持つと感じる。 ・課題 土砂崩れによる倒木などにより進行が止まってしまう場面があったため、破壊用器具、重量物排除用器具の積載及び重機との連携が必要であると感じた。
----------------	--

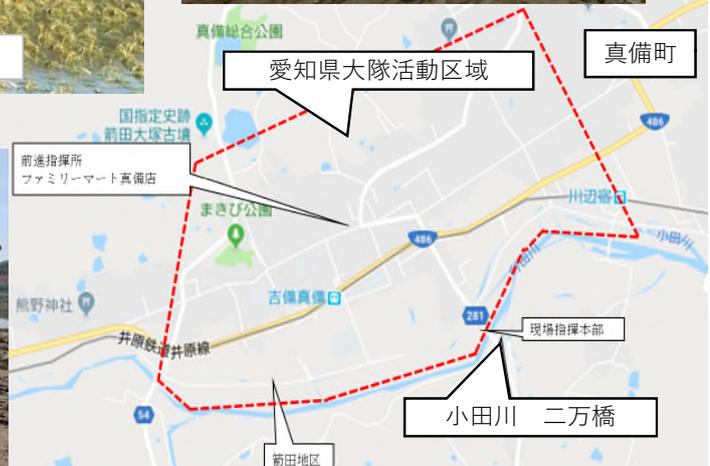
泥濁地での偵察活動

- ・有効性について
河川から流れてきた濁水が引くと多くの泥濁が残り、通常の車両では走行が難しく歩行も困難になることから、大型水陸両用車を活用しての広範囲の偵察や搜索活動等は、非常に有効ではないかと考える。
- ・課題
大型水陸両用車を浸水深が不明な濁水の中を長距離走行させることは、水没している障害物等の確認ができないことから、リスクの高い活動となり、実際、走行させることは難しいと考える。

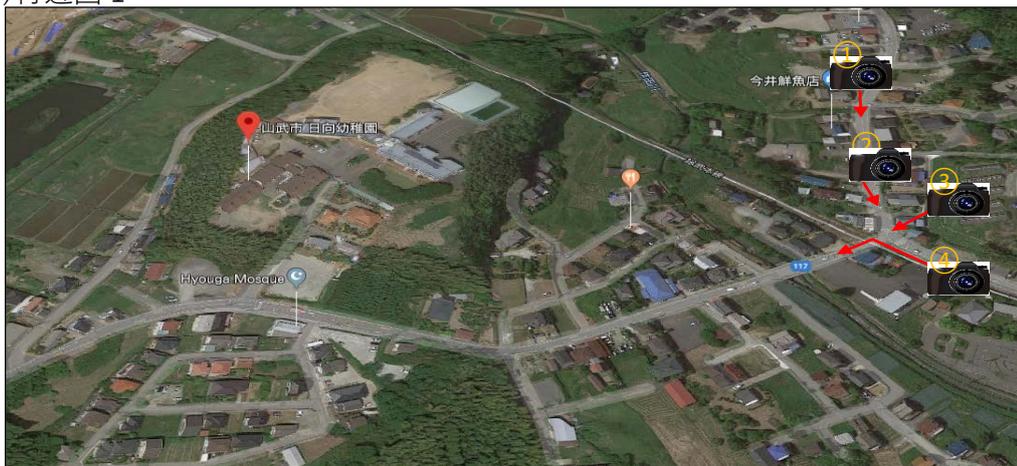
(1)付図1

カメラ①【中型水陸両用車積降地点】 カメラ②【現場指揮本部・園児輸送バス】

カメラ③【進行開始地点（踏切）】 カメラ④【氾濫・冠水道路】

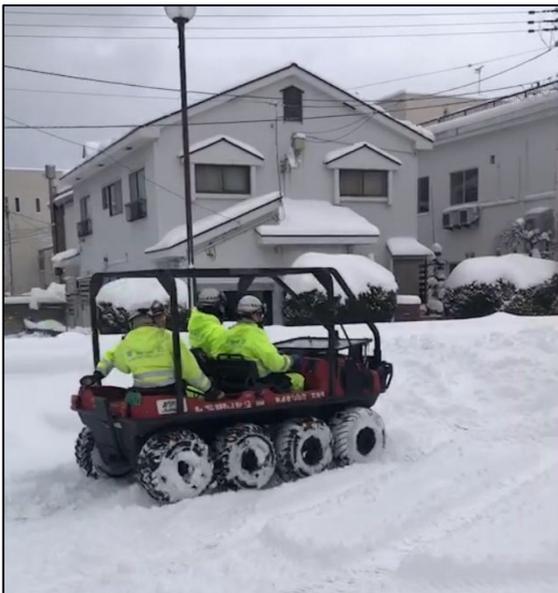
キャタピラ未装着

- ① 圧雪状態、冠水箇所（雪と混ざった状態）、轍等の走行路の状況に関わらず、限界性能内であれば走行に支障がないため、雪の状態等で車両が進入困難な場所への進入が可能である。
- ② 厳冬期の冠水事案では、車両進入困難な現場には徒歩で進入していたが、雪が混ざっている水の中を歩くことで、隊員の足部が冷やされ続けることから活動の障害となるが、移動を小型水陸両用バギーにより行うことで軽減される。
- ③ 普通車でも走行が困難であり、事故を起こす可能性がある道路においても走破性が高く、安全管理の面からも有効性が高いと感じられた。
- ④ 緊急車両でないため、公道走行時に最高速度（15 km/h）で走行しても渋滞を招くこととなる。

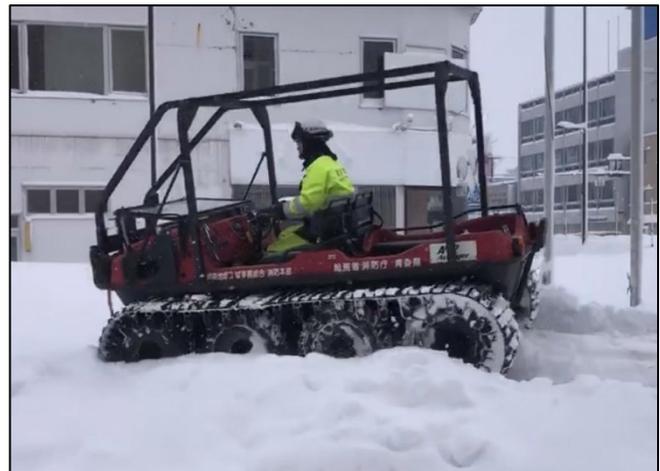
キャタピラ装着

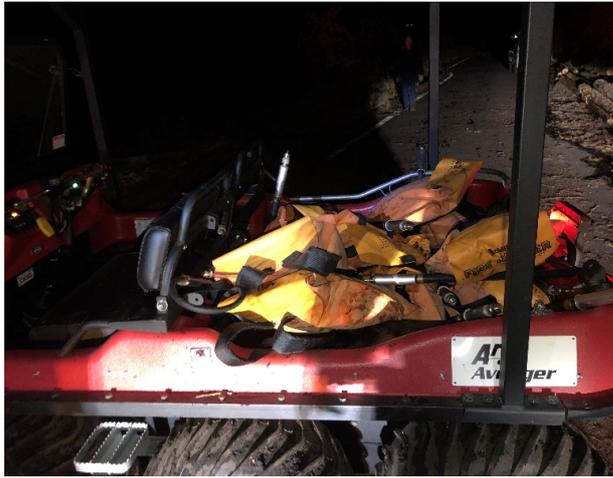
【ジェットシューターの積載状況】

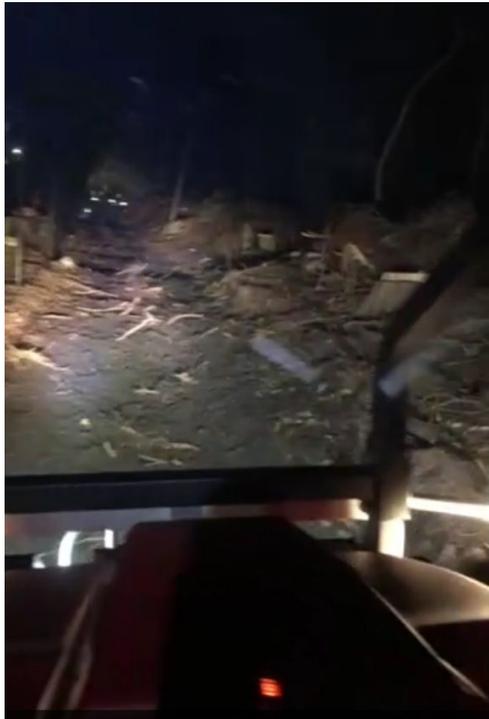
【バギーによる作業道走行中の様子】

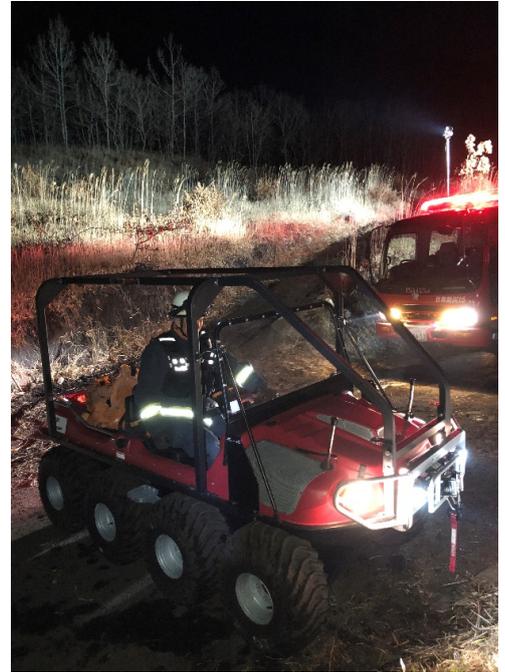
【バギー資器材搬送の様子】

- ・消防車両が進입困難な狭隘路、悪路も走破できるため、人員及び資機材等の輸送、情報収集活動に有効である。
- ・林野火災のように活動域が広範囲で消防活動に不利な地域では、バギーの走破性、搬送能力は非常に有用であった。
