重要文化財建造物等に対応した防火対策のあり方に関する

検討会報告書

(中間報告)

重要文化財建造物等に対応した防火対策のあり方に関する検討会

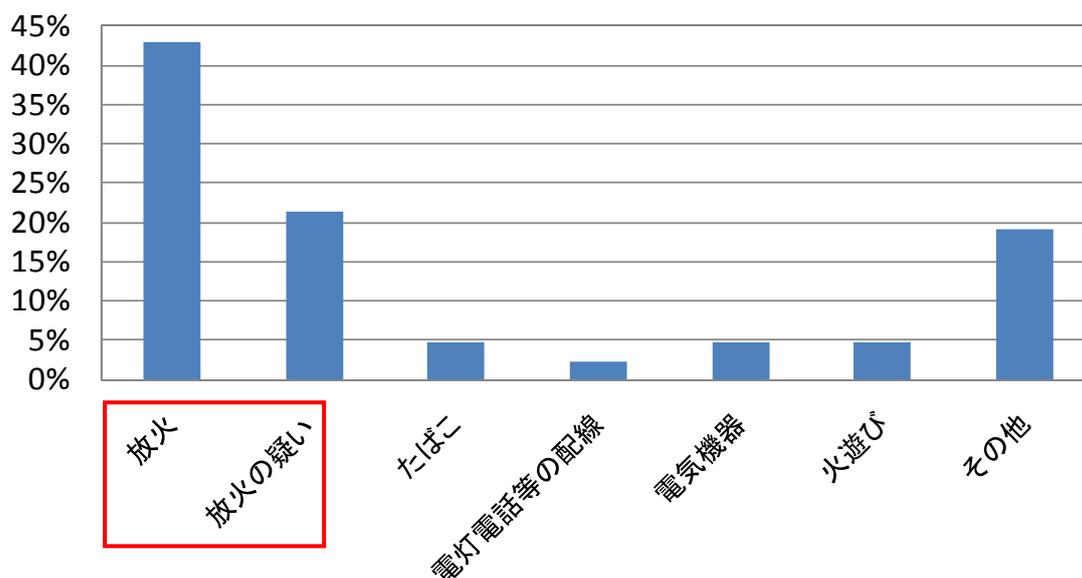
■図2-23 過去10年間の消防法施行令別表第1(17)項における出火原因の内訳(n=45)

出火原因の内訳は図2-23に示すとおりであり、「放火」又は「放火の疑い」の割合が6割以上を占めており、建物火災全体と比較してもなお多い。すなわち、重要文化財建造物等において、放火、放火の疑いを原因とする火災の危険性が特に高いことがわかる。

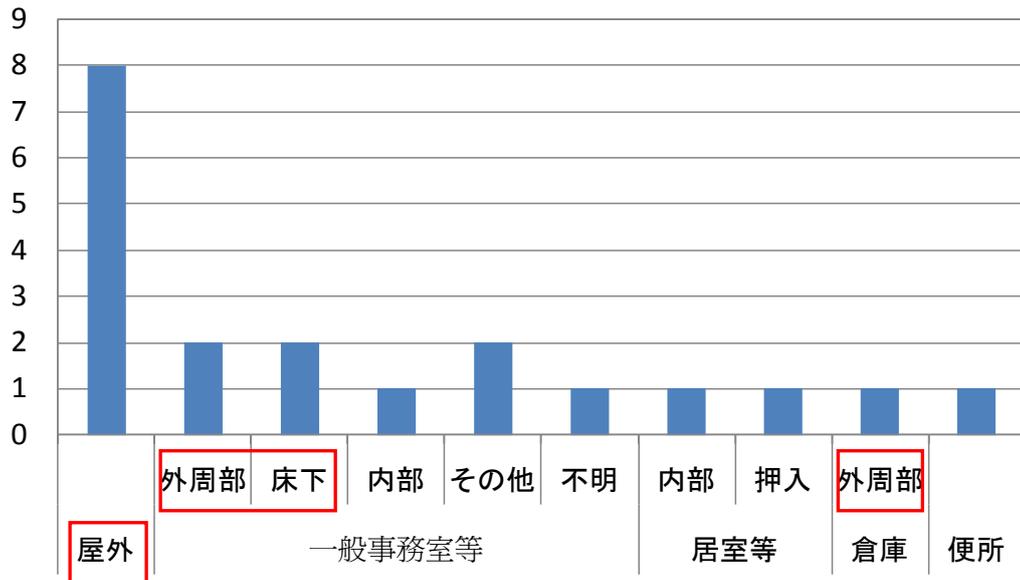
■ 図2-24 重要文化財建造物及び敷地内で発生した火災のうち、「放火」及び「放火の疑い」のあるものの出火箇所(n=20)

重要文化財建造物及びその周辺では、「放火」及び「放火の疑い」のある火災の出火箇所として、屋外が特に多いことがわかる。そのほか、外周部、床下も狙われやすいことがわかる。

上記のうち、「放火」及び「放火の疑い」とされている火災は20件あり、その出火箇所の内訳を示すと図2-24のとおりとなる。

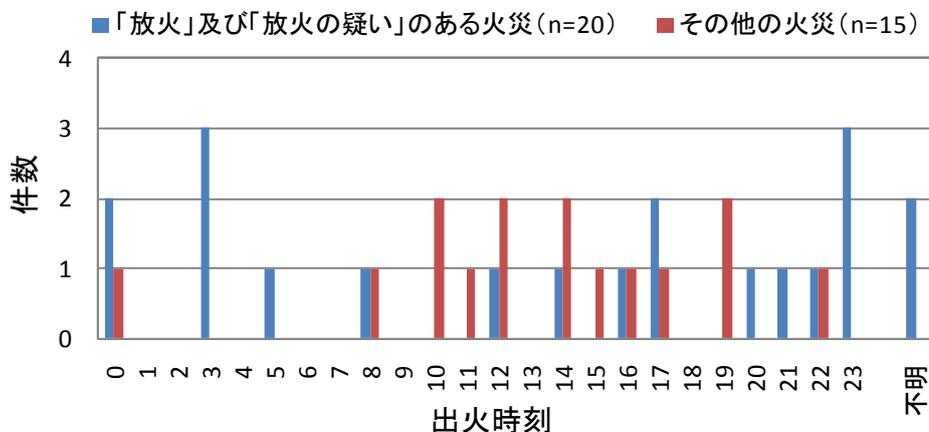
■ 図2-25 重要文化財建造物及び敷地内で発生した火災の出火時間帯

「放火」及び「放火の疑い」のある火災の出火時間帯として、相対的に夕方～夜間が多いことがわかる（それに対して、「放火」及び「放火の疑い」のある火災以外の火災では、出火時間が分散している）。放火による火災の対策として、夜間の警戒が重要であることがわかる。

また、「放火」及び「放火の疑い」とされている火災20件と「放火」及び「放火の疑い」以外の火災15件の出火時間帯の内訳を示すと図2-25のとおりとなる。

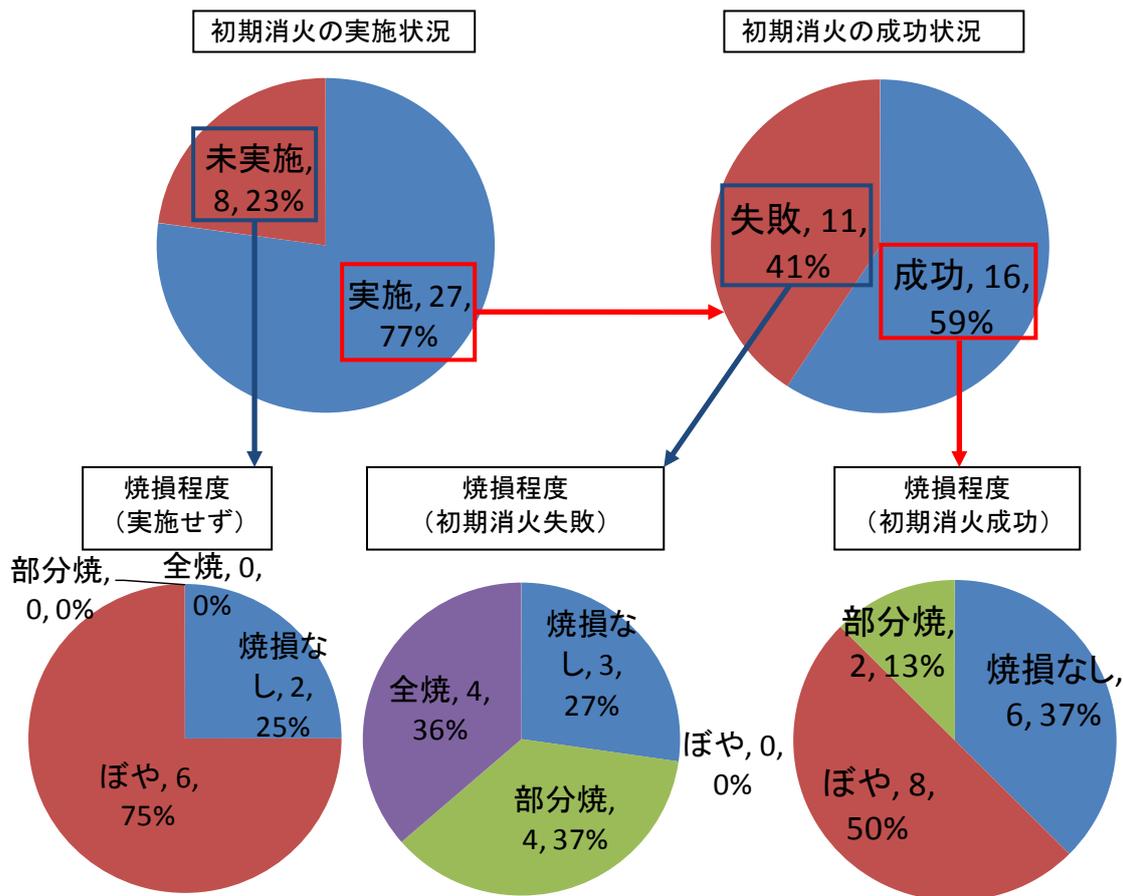
■ 図2-26 重要文化財建造物及び敷地内で発生した火災の初期消火の実施状況(n=35)

初期消火は35件中27件(約77%)で実施され、そのうち16件(約59%)が消火に成功している。初期消火が成功した場合は、全焼には至っていない。なお、初期消火が未実施の場合、焼損程度が比較的軽くなっているが、個別の状況により着火後あまり拡大しなかったケースや、敷地内の建造物以外の物件が火災となったケース等があることによると考えられる。

次に初期消火の実施状況について図2-26に示す。

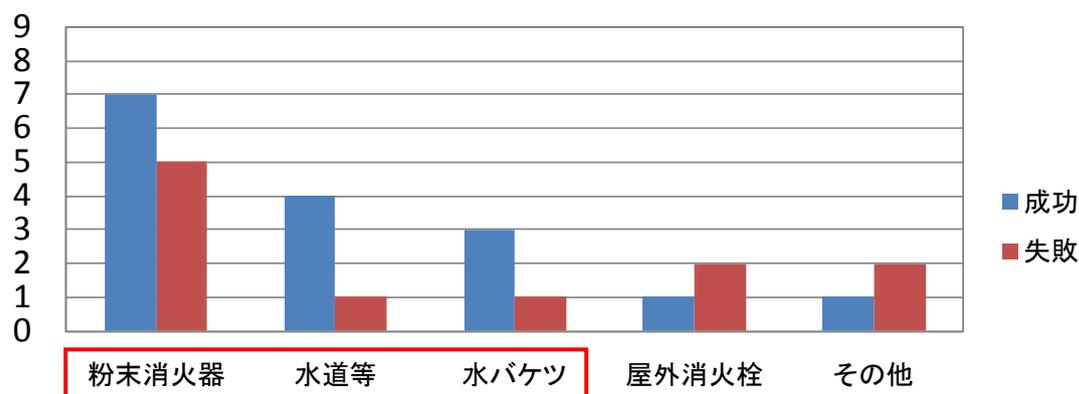
■図2-27 重要文化財建造物及び敷地内で発生した火災の初期消火に用いた設備(n=27)

取扱いが容易な消火設備の使用が多く、それらにより消火が成功している例も多くある。

次に、初期消火に用いた設備の内訳を図2-27に示す。

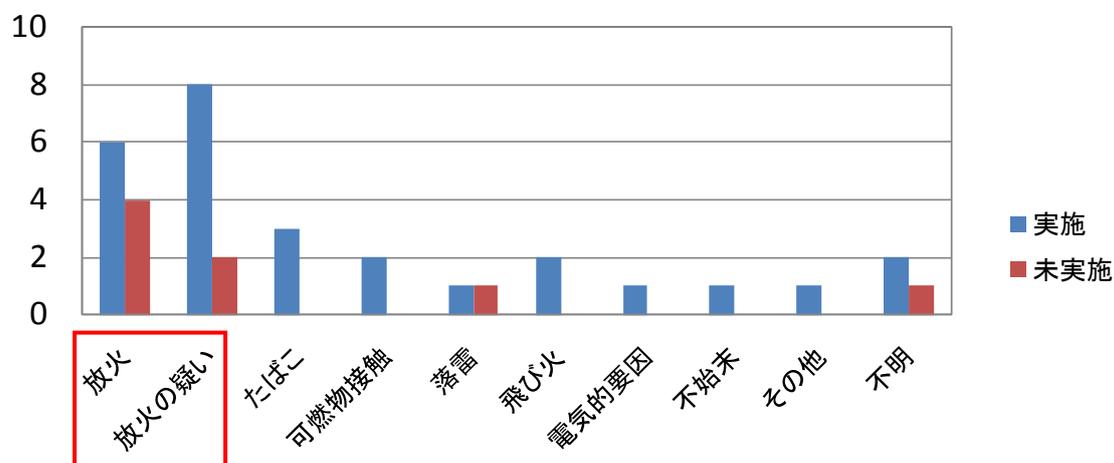
■図2-28 重要文化財建造物及び敷地内で発生した火災の出火原因(n=35)

放火及び放火の疑いのある火災において、初期消火が実施されないことが多いことがわかる。原因として、通常の自動火災報知設備の警戒範囲外となる屋外、外周部、床下での出火が多いことによる覚知の遅れ等が考えられる。

次に、出火原因別の初期消火実施・未実施状況を図2-28に示す。

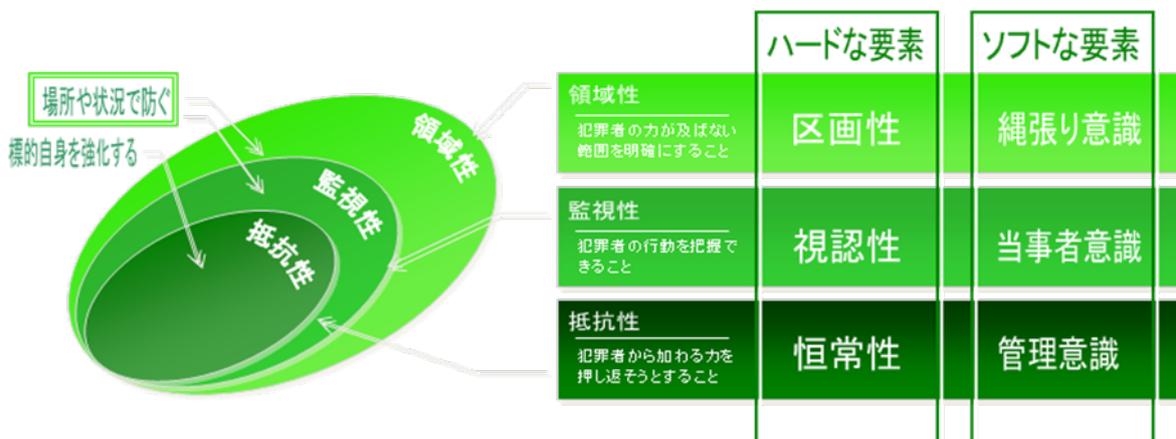
■ 図4-4 犯罪を抑制するための三要素

防犯環境設計（CPTED：Crime Prevention Through Environmental Design）は、犯罪機会論に基づく設計手法である。犯罪機会論では、犯罪者の内的・外的要因ではなく、犯罪が起こる「場所」や「状況」に視点を置いている。犯行に都合の悪い状況を生み、犯罪の機会を減らすことができる要素として、「領域性」、「監視性」、及び「抵抗性」をあげることができる。これら犯罪を抑制するための三要素について概要を整理すると図4-4のようになる。それぞれの要素の性質が強いほど、犯罪の機会が減ると考えられる。（参考資料 第2章）

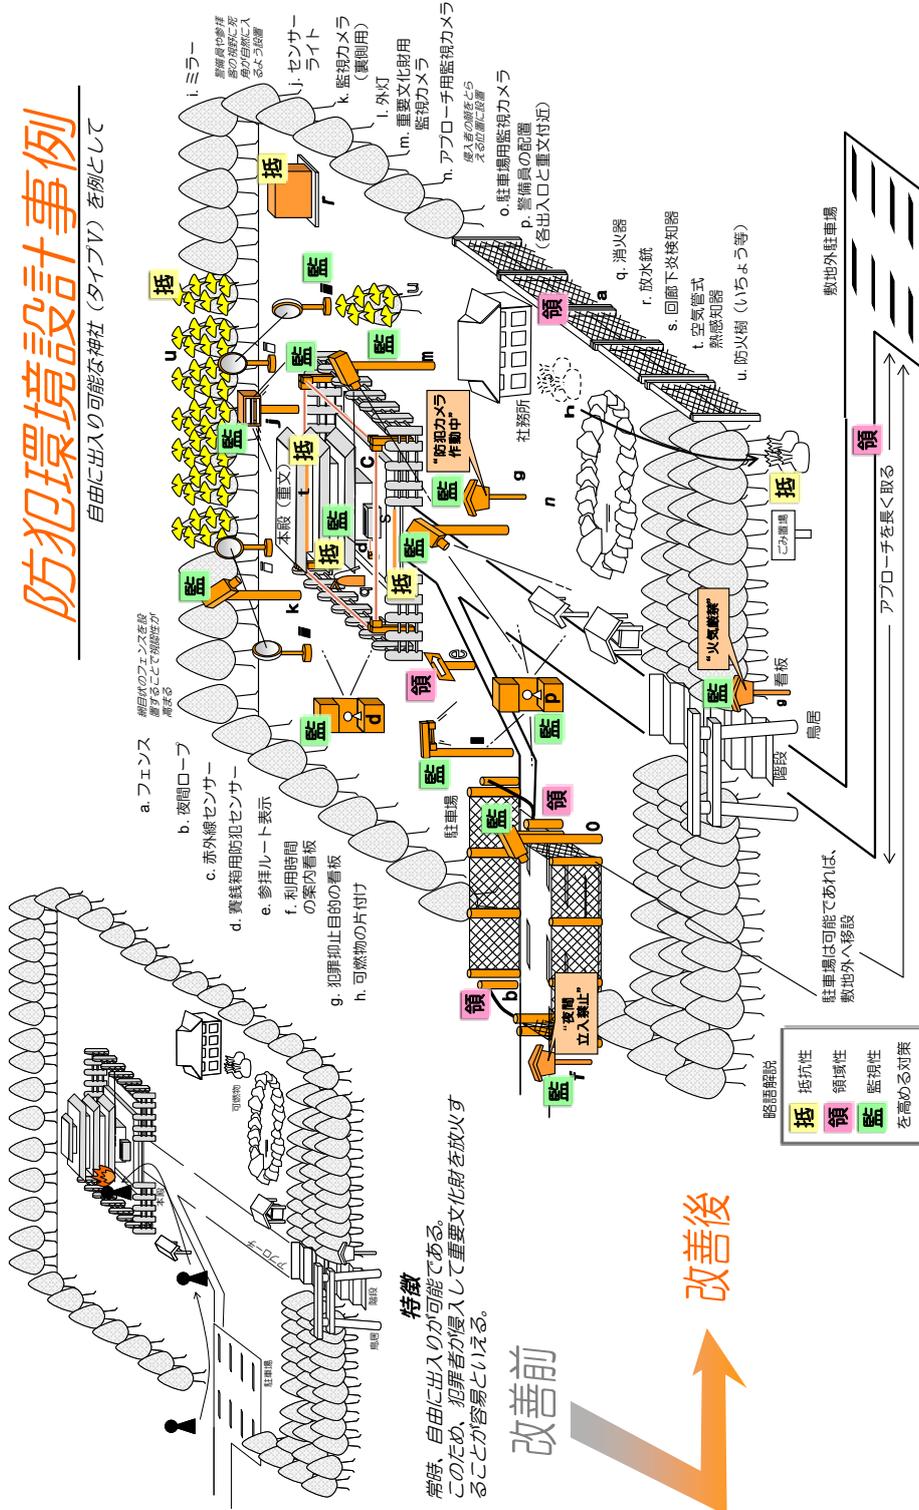
■ 図4-5 防犯環境設計のイメージ図

以上の要素を組み合わせ、防犯環境設計を重要文化財建造物等に適用した場合のイメージ図を示すと、図4-5のようになる。

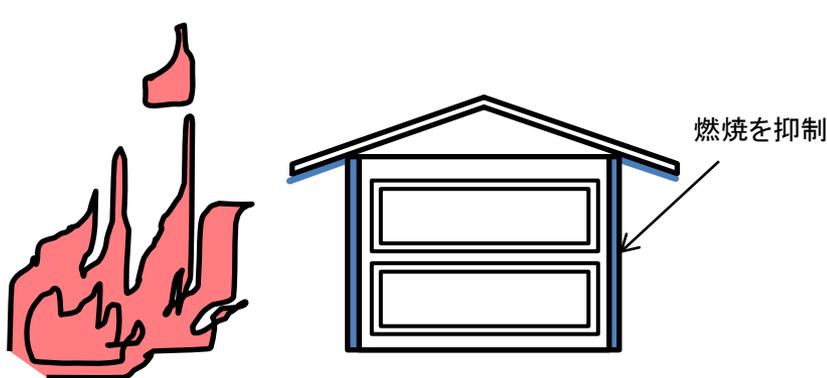
防火性能

【防火性能】建築物の周囲において発生する通常の火災による延焼を抑制するために当該外壁又は軒裏に必要とされる性能（法第2条第8号）…30分間

外壁・軒裏の延焼を抑制(30分間)

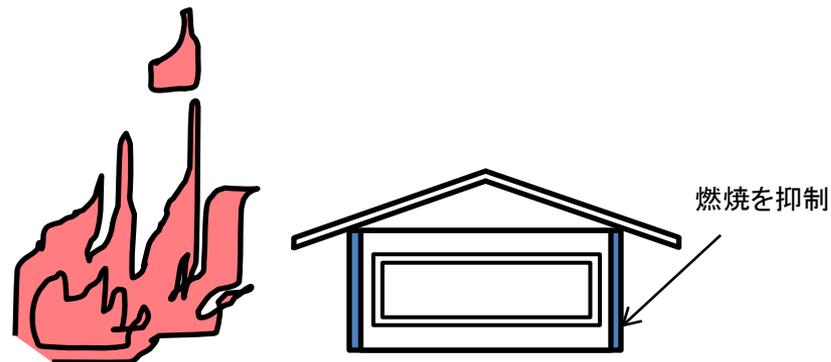
準防火性能

【準防火性能】建築物の周囲において発生する通常の火災による延焼の抑制に一定の効果を発揮するために外壁に必要とされる性能（法第23条）…20分間

外壁の延焼を抑制(20分間)

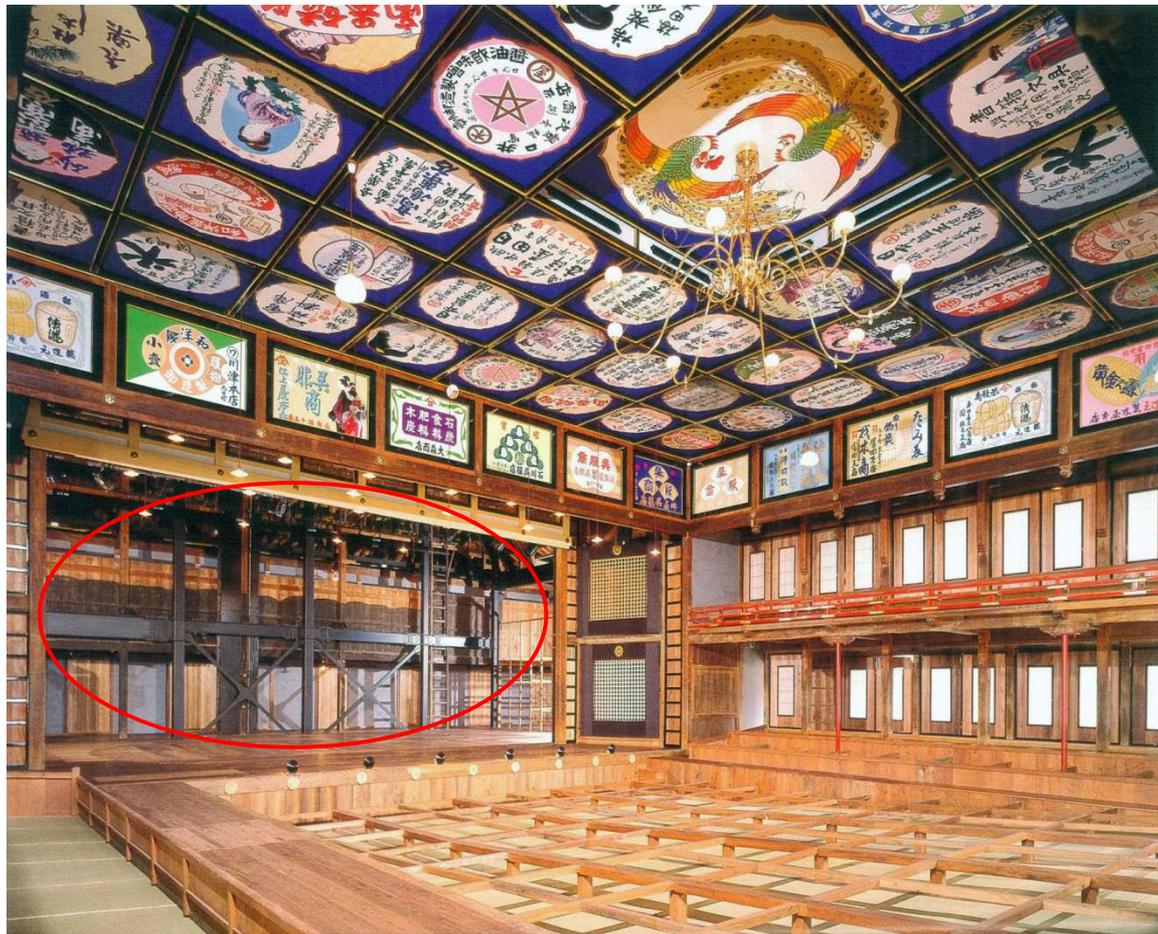
多数の観客が入ることを考慮し、耐震
安全性の確保を優先した。

舞台部分を中心として鉄骨枠組を設け、
耐震安全性を確保した

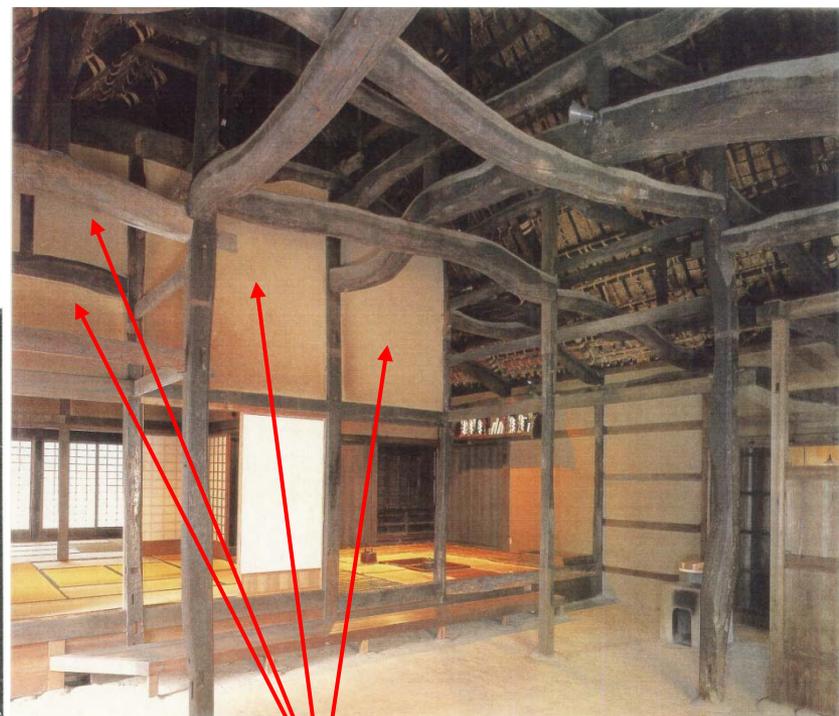
鉄骨控え柱を設置し、それを土壁に塗り込める

土壁の下地として補強のための厚手の合板を用いる。壁のなかに塗り込めて見えないようにする。

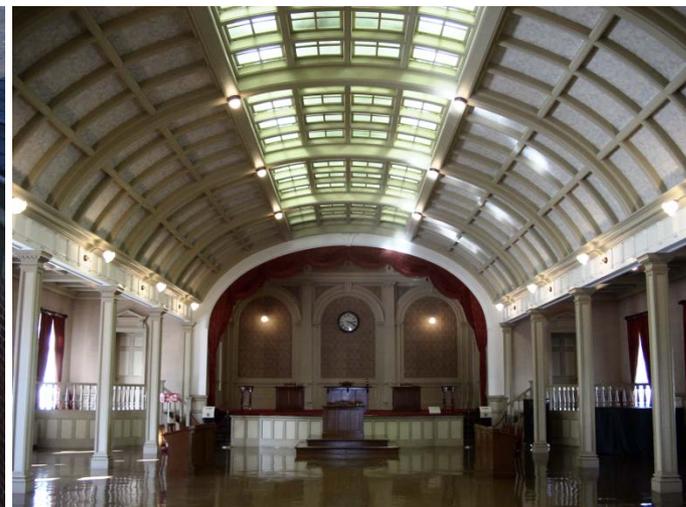
内部意匠の文化財的価値を維持するため外部から補強した。

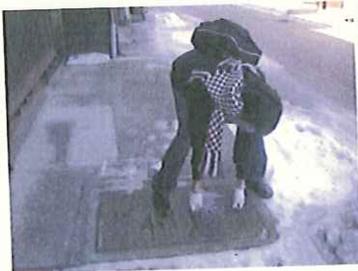
蓋が凍結した地中式消火栓

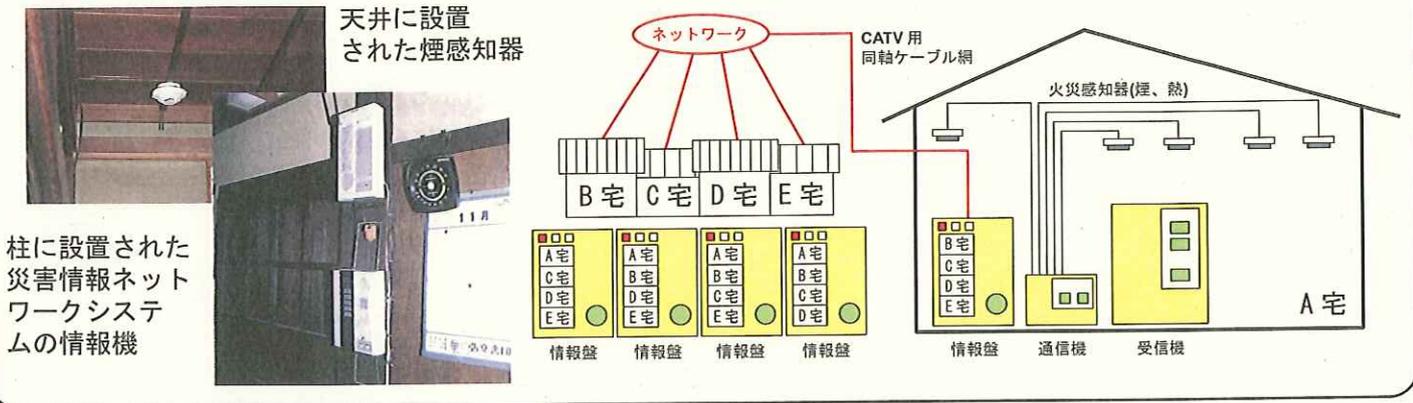
参考例:岐阜県高山市三町の災害情報ネットワークシステム概略図

「煙感知器などの火災を感知する装置の整備」、「火災が発生した際に消防署に自動で通報する装置の整備」といった、火災の早期発見に対する意識が高いため、高齢化対策に有効な岐阜県高山市で実践されているような、火災感知器信号を消防団等に自動的に通報するシステムの構築も検討の価値があります。

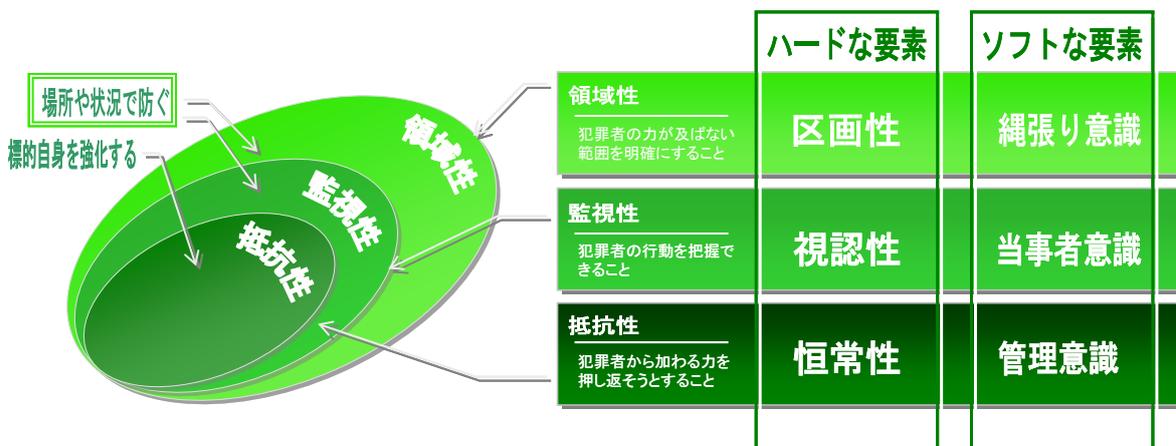
図2-1 犯罪を抑制するための三要素

これらが犯罪を抑制するための三要素である。従って、抵抗性と領域性と監視性が高ければ高いほど、犯罪の機会が減ることがいえる。

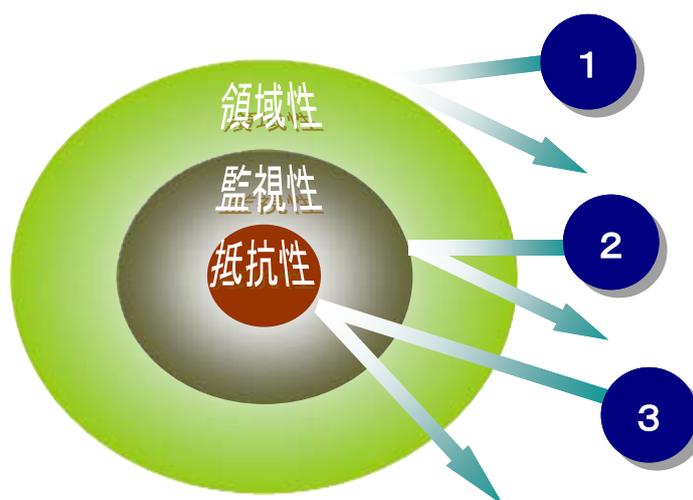
図2-2 犯行抑止のメカニズム

③さらに、犯罪者が標的に近づいて犯行に及んでも犯行に対抗する強度(抵抗性)が高ければ被害を防ぐことができる

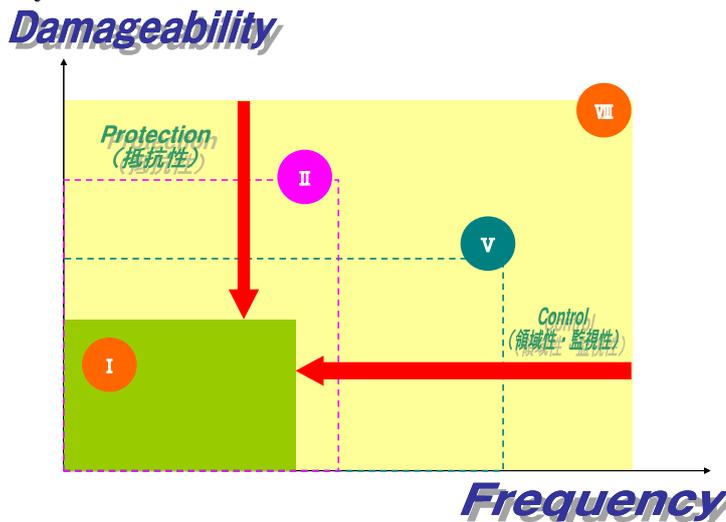
図3-2 リスクの大きさ

犯罪を抑制するための三要素は、言い換えれば放火などの犯罪に対するリスクである。リスク量を計測する際にはリスクマネジメントの手法が活用される場合が多く、被害の規模（Damageability）と頻度（Frequency）によってリスクの大きさが決まる。図3-2の

ように、縦軸に規模、横軸に頻度とすることで、リスクの大きさは面積で表すことができる。被害を小さくするためには標的自身で防ぐという抵抗性の対策（Protection）を実施すること、頻度を少なくするためには場所や状況で防ぐという領域性と監視性の対策（Control）を実施することが重要である。例えばI型は最もリスクが小さく、VIII型は最もリスクが大きい。またアンケートの結果から二番目に多かったV型は図3-2のなかの緑の点線で囲まれた範囲と

なり、四番目に多いII型はピンクの点線で囲まれた範囲がそのリスク量といえる。リスクを縮減するためには、抵抗性の強化だけでは不十分であることが図からもわかる。犯罪を未然に防止するためには、領域性・監視性の対策を十分に実施したうえで、その発生頻度を極力小さくすることが強く望まれる。さらに、それでも顕在化してしまった場合に、その損害規模を小さくするための消火対策を準備し、総合的には予防と有事の対応の二段階で対策を行うことが臨まれる。
