## 4 港湾の被害

## 5 空港施設の被害

## 6 橋梁の被害<sup>3)</sup>

## 7 公共施設等の被害

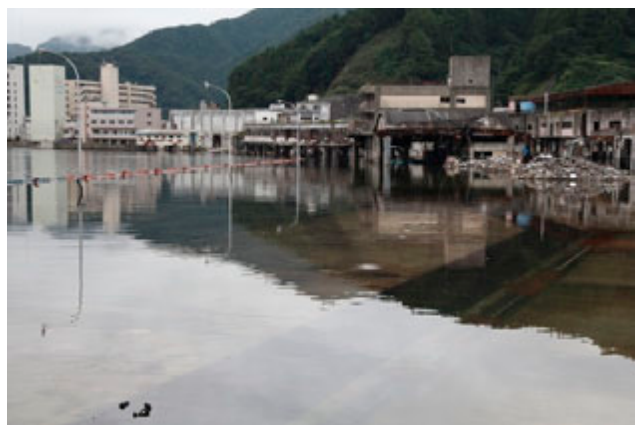
相馬港、小名浜港、茨城港（常陸那珂港区）などでは、地震によって、岸壁背後のエプロンや荷さばき地が液状化等により沈下を起こし、陥没や岸壁との間に大きな段差を生じた。

写真3.3-59 埠頭が沈下した岩手県釜石港<sup>1)</sup>

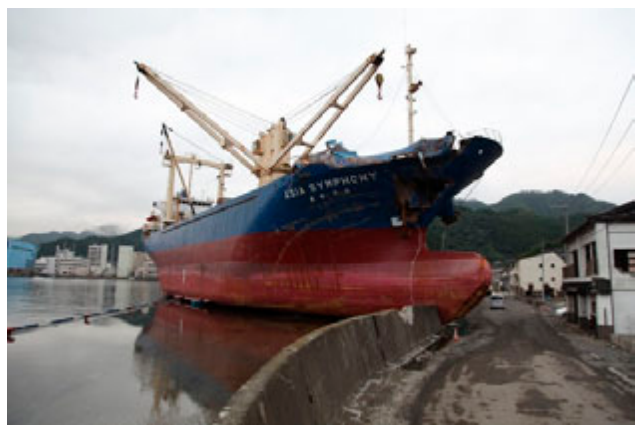
また、港内においては、多くの船舶が漂流して港湾施設に衝突したり、陸上に乗り上げたりするなどの被害が多発し、コンテナの漂流も仙台新港などでみられ、これら漂流がれきは航路等を埋塞（まいそく）するなどして国際拠点港湾及び重要港湾14港、地方港湾17港が港湾機能を全面的に停止した。

写真3.3-60 埠頭に乗り上げた作業船(岩手県釜石港)<sup>1)</sup>

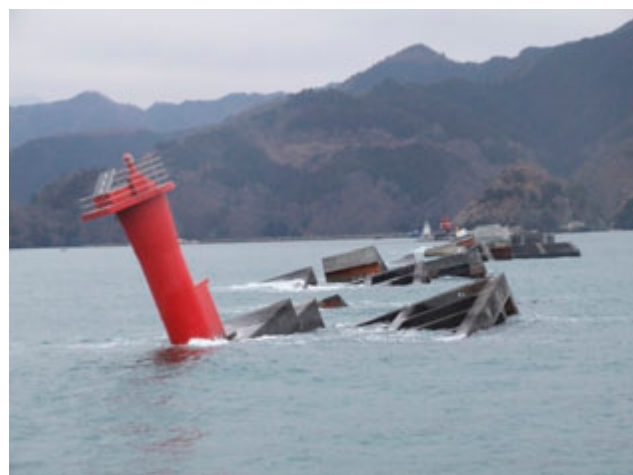
釜石港の湾口防波堤は、1,200億円以上の総事業費と約30年の歳月を費やして建設されたもので、全国で初めて耐震設計が採用された。最大水深は63mで、長さ300mの開口部を挟んで、長さ990mの北堤と長さ670mの南堤からなる。この防波堤は、第1波のピーク時近くまでは大きな被害にはならなかったが第2波以降で徐々に被害が拡大した。なお、写真3.3-59、60には岩手県釜石港の被害、写真3.3-61には、釜石港の防波堤の被害の様子を示した。

写真3.3-61 津波で破壊された釜石湾口防波堤北堤<sup>1)</sup>  
(岩手県釜石港)

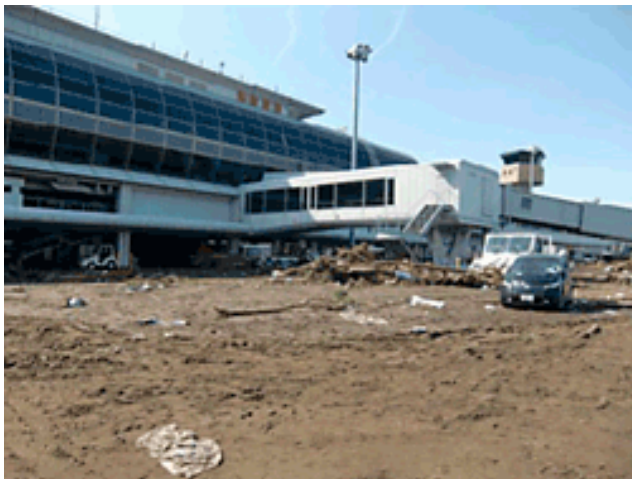
東日本各地の空港は、東日本大震災の発生直後、地震動や津波による被害を受け使用できなくなった。特に仙台空港では、津波により、全体が冠水し多大な被害を受けた（写真3.3-62）。被害状況の概要は、表3.3-32のとおりである。

写真3.3-62 被害を受けた仙台空港（宮城県）<sup>2)</sup>

なお、仙台空港は、早期復旧作業を進め、平成23年3月18日の夕刻には救援物資輸送用に再開し、一番機の緊急輸送機が到着した。さらに、平成23年4月13日から民間使用が可能となった。

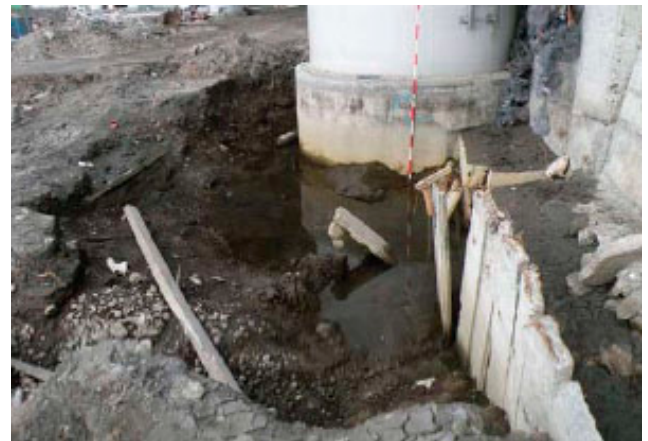
橋梁は、地震動や津波により、基礎の洗掘や橋の流出等の被害を受けた。東北地方整備局は、東日本大震災直後から震度6弱以上を観測した岩手県、宮

写真3.3-63 基礎の洗掘被害の様子<sup>3)</sup>

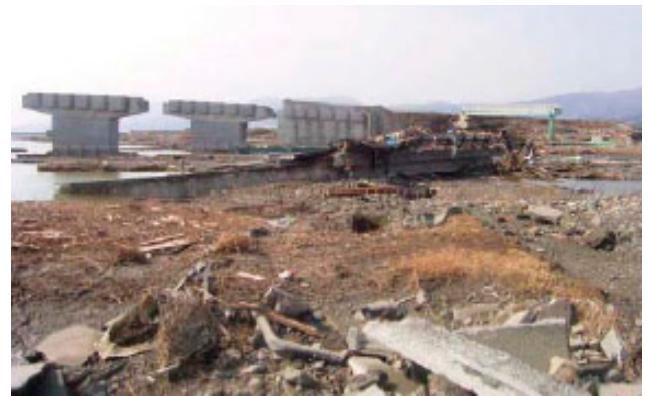
写真3.3-64 津波による橋の流出被害の様子<sup>3)</sup>

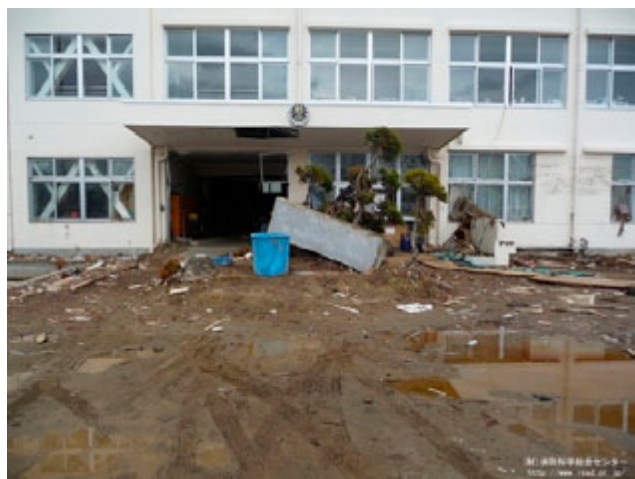
東日本大震災では、子ども達が多数登校していた多くの小学校や中学校においても、物的被害を受けた（写真3.3-65）。また、国宝や重要文化財なども被害を受けている。

写真3.3-65 津波の被害を受けた小学校<sup>1)</sup>

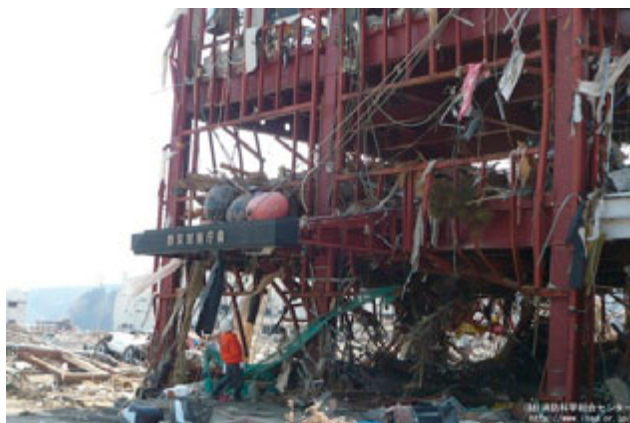
南三陸町役場では、津波の第1波が襲来するまで庁舎内には約30人の職員がいて、防災無線では繰り返し「高台へ避難してください」と呼びかけ続けていた。しかし、3階建て庁舎屋上を2mも上回る津波が襲って、庁舎は骨組みのみを残して全壊し、無事が確認されたのはわずか8人であった。

写真3.3-66 南三陸町役場の被災状況<sup>1)</sup>

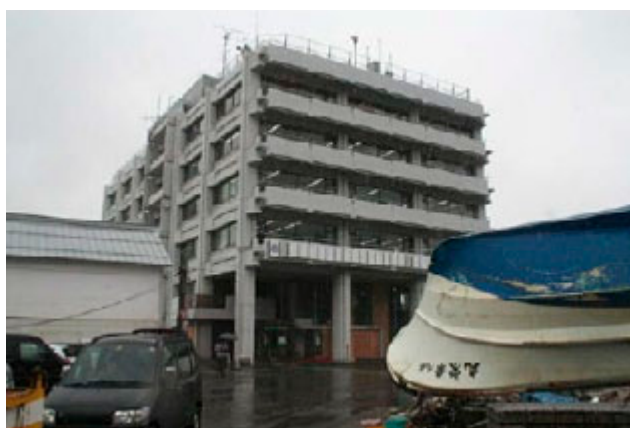
市役所の1階部分は津波による浸水被害を受け、使用不能となったが、2階以上の部分は津波の被害を免れたため、災害対応業務及び通常業務を行うことができた（写真3.3-67）。なお、1階部分は平成24年6月に復旧工事が完了し、同年7月2日より業務を再開している。

写真3.3-67 宮古市役所の南面<sup>1)</sup>

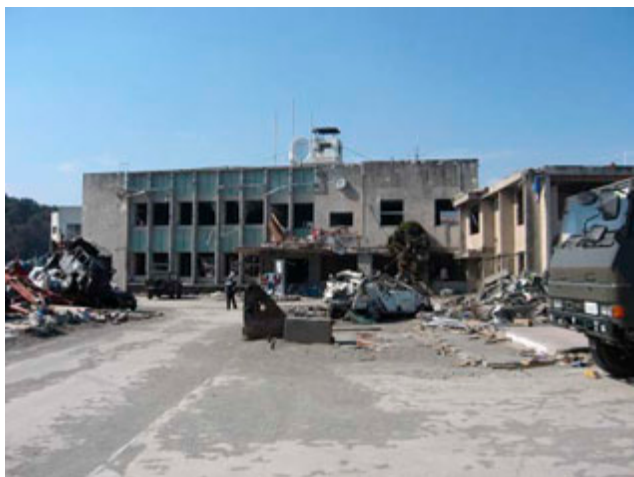
庁舎は、津波により壊滅的な状況となった（写真3.3-68）。

写真3.3-68 大槌町役場の全景<sup>1)</sup>

平成23年4月から旧大槌小学校の校庭に仮庁舎を建てていたが、平成24年8月からは、同小学校を改修し、仮庁舎として使用を開始した。

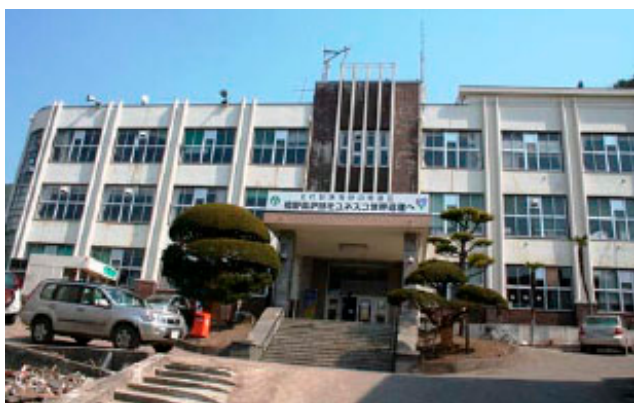
第一庁舎（写真3.3-69）は高台に位置していたため、主体部分は被害を免れたが、地下室は大きな被害を受け、仮庁舎で業務を行った。平成23年6月頃に同庁舎での業務を再開した。

写真3.3-69 釜石市庁舎（第一庁舎）の正面<sup>1)</sup>

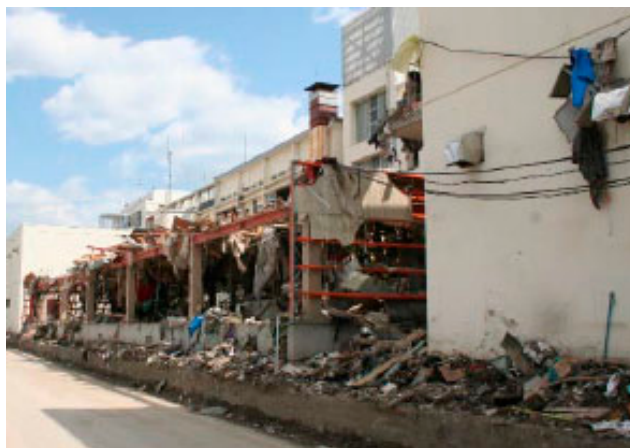
庁舎（写真3.3-70）をはじめ、交番、消防署、体育館などの公共施設も含め、市全域が壊滅的な被害を受けた。平成24年11月時点では、プレハブの仮庁舎にて業務を行っている。

写真3.3-70 陸前高田市庁舎の裏側<sup>1)</sup>

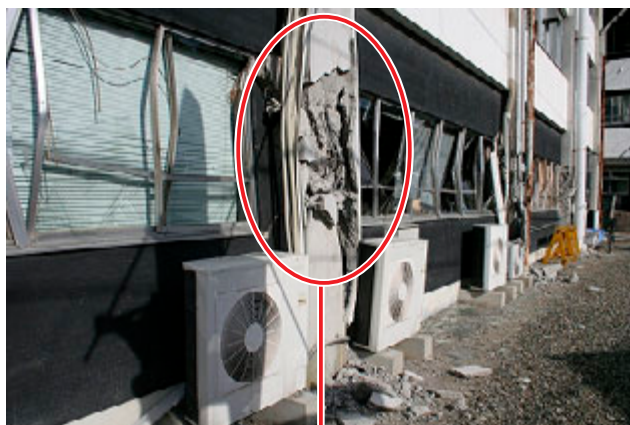
庁舎は、地震により1階南側の柱が大きく損壊し、せん断破壊したため倒壊の危険が生じ使用できなくなり（写真3.3-71）、仮庁舎に移転した。本庁舎は、平成23年8月末に取り壊された。

写真3.3-71 遠野市本庁舎中央館の1階南側<sup>2)</sup>

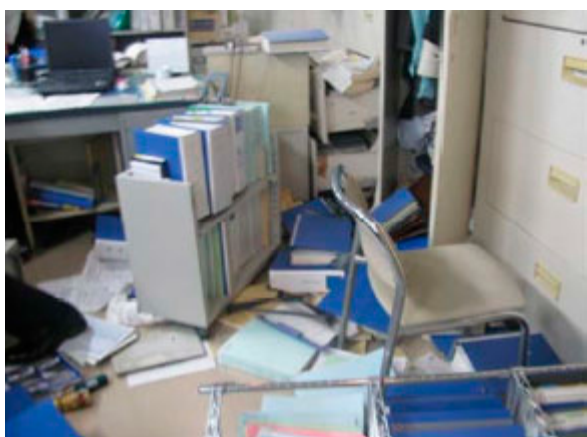
宮城県の県庁舎は、地震により執務室の天井が破損した。また、3階のスプリンクラー設備は、地震により防火扉が衝突したため漏水した。また、エレベーター12基のうち最新基準に合致していなかった4基が被災したため、主ロープや基板を交換した（写真3.3-72）。

写真3.3-72 宮城県庁の執務室<sup>2)</sup>

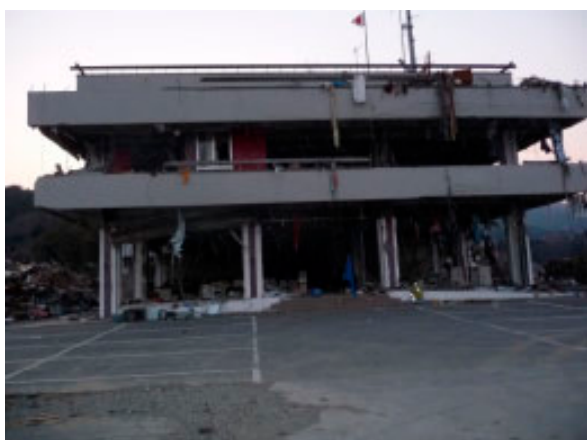
庁舎は建物の骨組みは残っていたが、内部はがれき等の残骸で使用不能となった（写真3.3-73）。平成23年7月に仮設庁舎に移転し、平成24年11月時点においても同仮設庁舎で業務を行っている。

写真3.3-73 女川町役場庁舎の全景<sup>3)</sup>

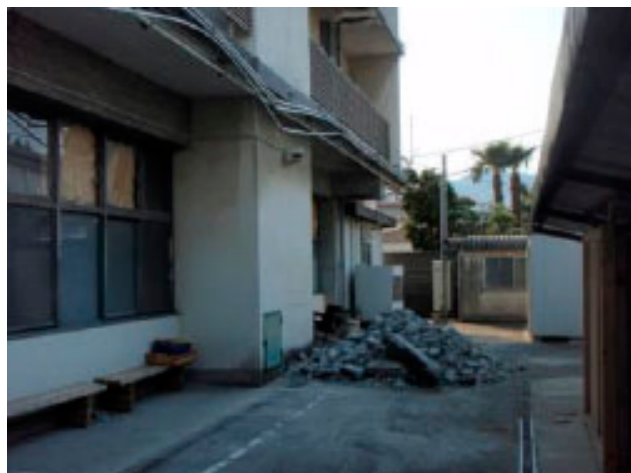
昭和38年築の庁舎は津波被害は受けなかったが、地震により建物の一部に亀裂が入り、外壁が落下した。地震後の応急危険度判定により、庁舎は使用不能と判明（写真3.3-74）、仮設テントで執務を続け、その2週間後にプレハブの仮庁舎に移転した。

写真3.3-74 被災した亶理町役場庁舎<sup>3)</sup>

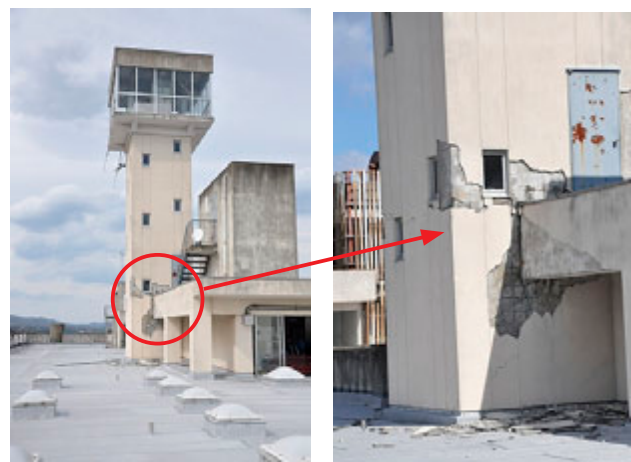
昭和48年築の庁舎は、津波被害は受けなかったが、地震により被災し直後の応急危険度判定により使用不能との判断を受けた（写真3.3-75）。当初は仮設テントを対策本部としていたが、約1週間後、立入を制限しつつ庁舎1階の一部を使用し執務を再開。その後、仮設プレハブ庁舎が完成し、平成23年7月に移転、平成24年度に本庁舎の取り壊しを行った。

写真3.3-75 被災した山元町庁舎<sup>4)</sup>

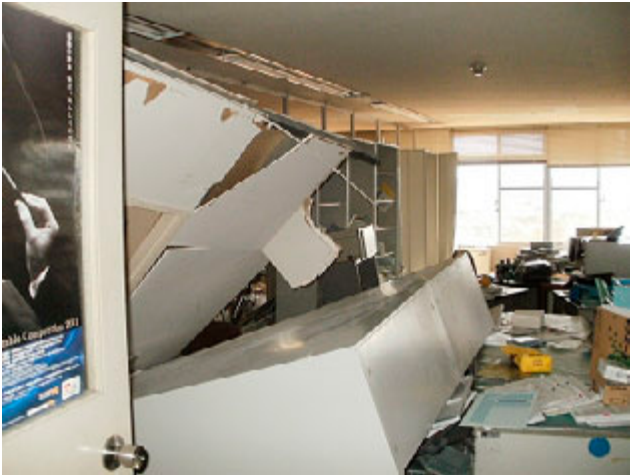
揺れの大きかった西庁舎では、ロッカー等が転倒する（写真3.3-76）とともに、特に8階以上は電気設備が受電不能となった他、エレベーターや冷暖房設備が損傷するなど多くの被害があったが、構造体は被災後も健全な状態にあり、建物の利用は可能であった。

写真3.3-76 福島県庁西庁舎の12階内部<sup>1)</sup>

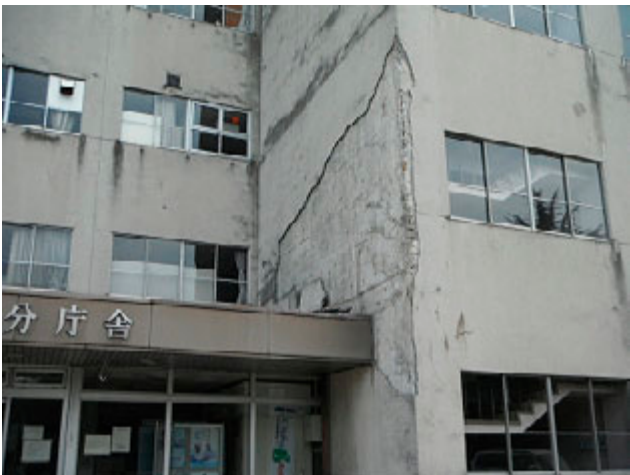
東分庁舎は柱や外壁等に亀裂が生じ、建物使用が困難となった（写真3.3-77）。また、立入が制限され、入居していた公所は民間ビル等に移転した。

写真3.3-77 福島県庁東分庁舎の1階の外壁<sup>1)</sup>

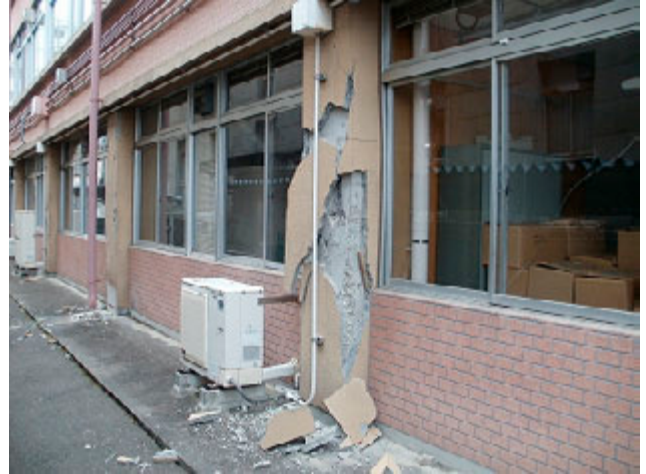
郡山合同庁舎北分庁舎は、1階柱に亀裂が生じたため使用禁止（写真3.3-78）とされ、平成23年12月から平成24年5月まで解体工事が行われた。

写真3.3-78 郡山合同庁舎の外壁<sup>1)</sup>

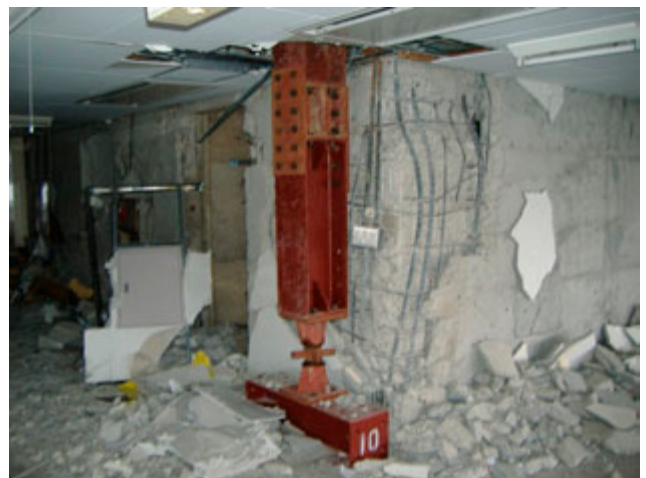
須賀川市庁舎は、外観上は大きな被害がみられなかったものの、建物の内部東側のエレベーター周辺は、写真3.3-79のとおり柱が露出するほど大きな被害があった。しかし、天井は崩落しなかった。

写真3.3-79 須賀川市本庁舎の2階のエレベーター周辺<sup>2)</sup>

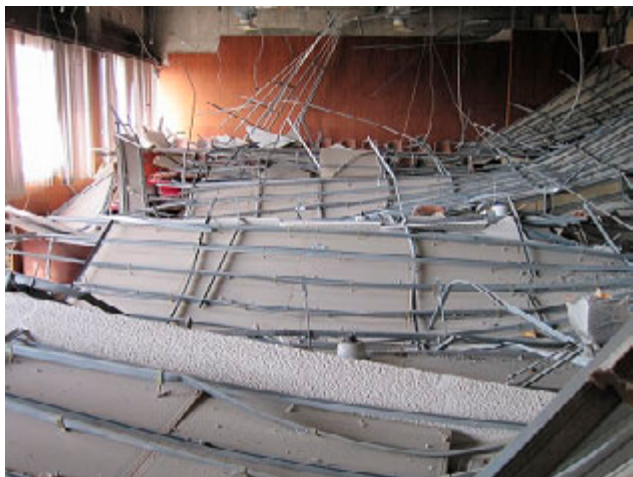
建物1階の床に窪みや亀裂が見られるなど被災危険度判定区分で中破となっており、実務上支障をきたす床の傾きの被害が出た。また、天井の大部分が落下（写真3.3-80）し、建物付帯の機械設備・電気設備が壊滅的な損傷を受け（写真3.3-81）、平成24年7月に取り壊された。

写真3.3-80 伊達郡国見町役場庁舎  
3階の議会場（震災当日は、休会）<sup>1)</sup>

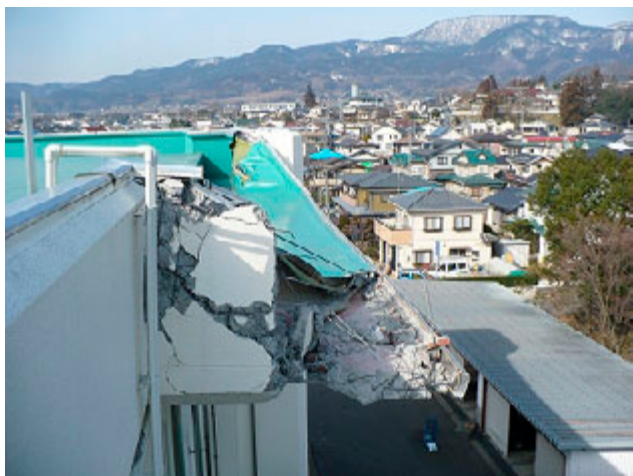
写真3.3-81 国見町役場庁舎屋上階の防水立上り部分<sup>1)</sup>

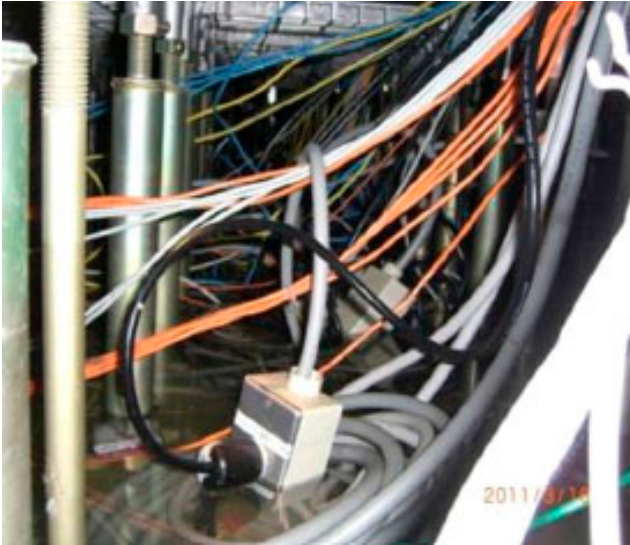
宮城県石巻市役所本庁舎においては、サーバールームと非常用電源を1階に設けていたが、津波により本庁舎が約1m60cm浸水してしまったため、サーバールームは使用不能となった（写真3.3-82）。一方、非常用電源については1階の高いところに設置していたため使用可能であったが、浸水がギリギリの高さであったため、監視役を1人常駐させておく必要があった（写真3.3-83）。

写真3.3-82 浸水したサーバールーム<sup>1)</sup>

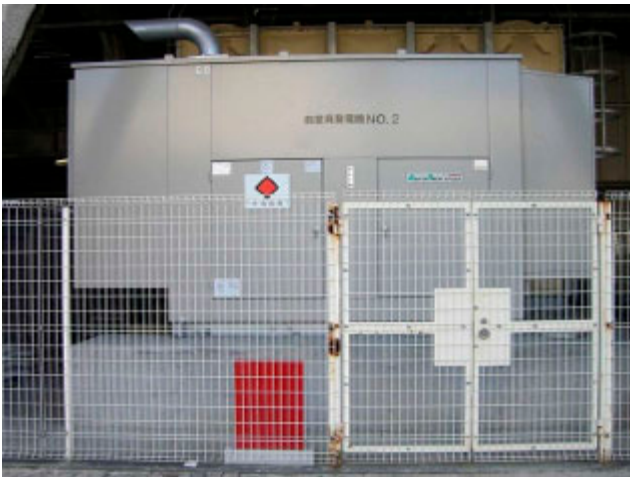
写真3.3-83 1階半屋外に設置された自家用発電機<sup>1)</sup>〈事例4 宮城県山元町役場庁舎〉<sup>2)</sup>

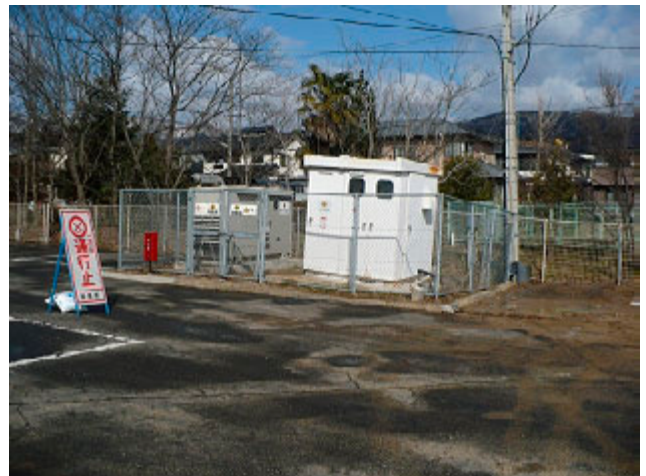
福島県伊達郡国見町の庁舎は、地盤があまり強固な場所でなかったため敷地内で液状化現象が発生した。非常用電源は本体機器に破損がみられなかったが、庁舎との配線は断線による火災等2次被害のおそれから起動できなかった（写真3.3-84）。

写真3.3-84 屋外設置された伊達郡国見町役場の自家用発電機<sup>4)</sup>

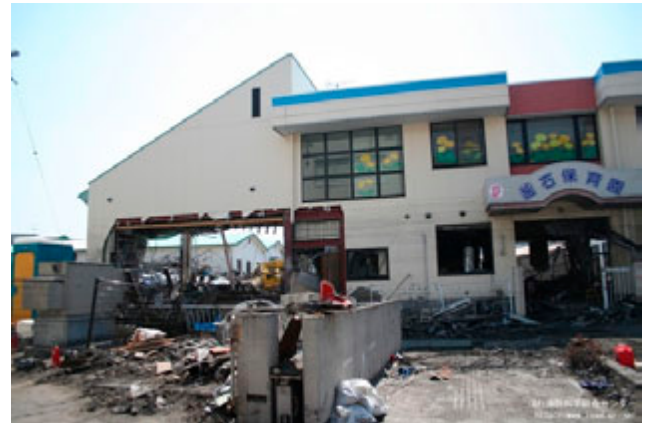
学校等における死者は合計で658人、行方不明者は75人に上った。学校施設の倒壊等に起因する死亡報告はなく、津波による被害が主要因であったと考えられる（写真3.3-85）。表3.3-39に人的被害の概要を示す。被害の大きかった宮城県石巻市の小学校では、全校児童108人のうち約70%が死亡・行方不明となった。

写真3.3-85 津波の被害を受けた保育園<sup>2)</sup>
