## 第4章 セルフスタンドにおける静電気火災に係る検討

### 4-1 発生の状況

#### 4-4 給油中の静電気火災の対策

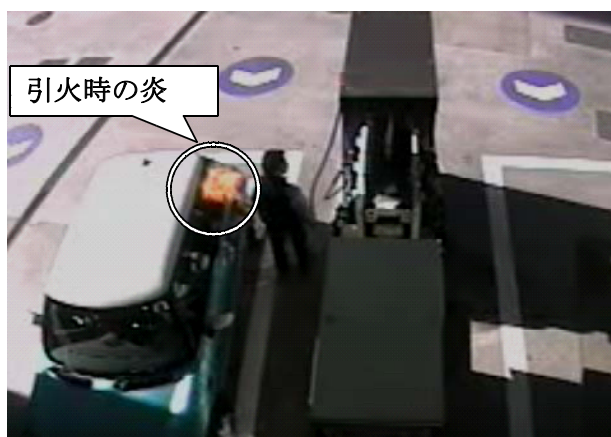
写真1 出火の状況(監視ビデオより)

3回目に再度給油を開始してしばらくすると、給油口付近から炎があがった。慌ててノズルを給油口から抜き取ったため、こぼれたガソリンと車両ボディー各若干が焼損した。（写真1参照）

本火災は、運転者が給油前に除電シートに触れておらず、また、給油ノズル操作を3度中止し従業員を探すため車両の周囲を5～6m歩行したが、この際も除電シートに触れなかった。このため歩行時衣類の摩擦で帯電が増加したことにより、静電気が手部と接地抵抗の小さい給油ノズル(金属部分)との間で放電し、スパークによりガソリンベーパーに引火して出火したものとの結論を得た。

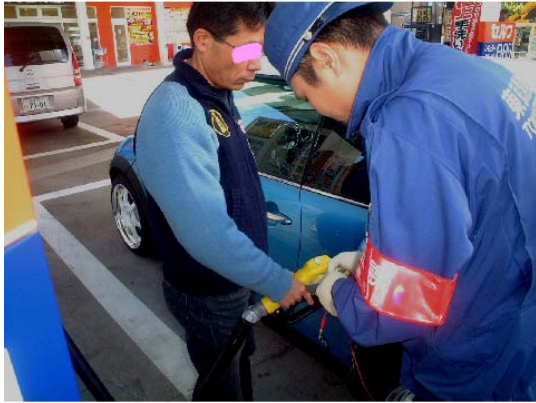
写真2 帯電量測定状況

(5) 後日運転者の協力を得て、出火当日と同じ服装で行動を再現し静電気の人体帯電量を静電電圧測定器で測定したところ、運転者が車両から下車した時点でマイナス3.6kVの帯電が認められた。(表3:帯電量測定結果・写真2参照)

(6) 出火時と同様の給油状態において運転者の体に帯びている静電容量は150pF(ピコファラド)～200pFである。

150pFの静電容量(C)を持つ男性が、3,600V(V)に帯電すると、このときの放電エネルギー(E)は $E = 1/2 \cdot C V^2 = 1/2 \times 150 \times 10^{-12} \times (3600)^2 = 0.972 \times 10^{-3} \text{J} > 0.20 \times 10^{-3} \text{J}$ (可燃性ガスの最小着火エネルギー)であり、ガソリンベーパーの最小着火エネルギーの約4.9倍となり出火要因となり得る。

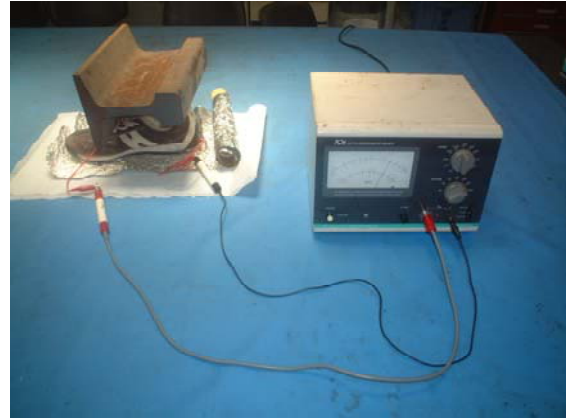
写真3 靴の絶縁抵抗測定

(7) 靴は皮製、ゴム底で靴の絶縁抵抗は $1 \times 10^5 \text{M}\Omega$ (500V)である。

履物抵抗が $1 \times 10^3 \text{M}\Omega$ 以上であると十分帯電する。(写真3参照)

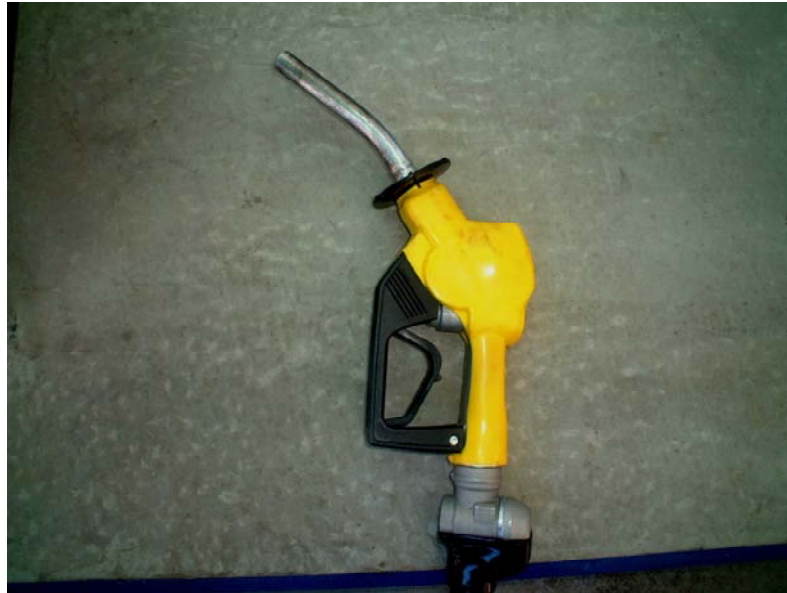
図 4-3 当該事故のノズル（拡大図）

当該事故については、給油作業者の動きはビデオに記録されており、当委員会においてもこれを確認したところ、取扱いに特段の問題のないことが確認された。一方、使用していた機器について確認したところ、ノズルの握りの部分及びレバーがプラスチックで覆われており、給油中には、顧客（給油作業者）の体に帯電した静電気は、ノズルの握りを経由して放電しない構造となっていることが確認された（図4-3）。

給油中の火災事故について調査・分析したところ、多くの事例において導電性を有しないプラスチックでカバーされたノズルが使用されていた。

早急に、給油ノズルのメーカーにおいて自主的な改善等の対策が実施される必要があるとともに、今後、メーカーの自主的な対応のみに期待することが困難な場合には、消防法令において具体的な基準を定めることが必要である。

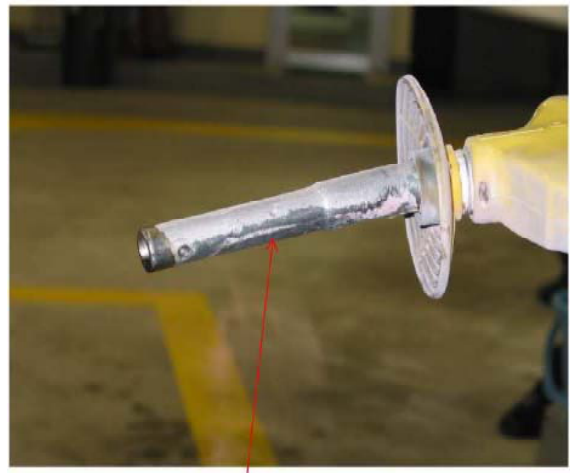
図 4-5 給油ノズル

一方、使用していた機器の状況について見たところ、前述の東京都江東区の火災事故と同種のノズルであることが確認された。

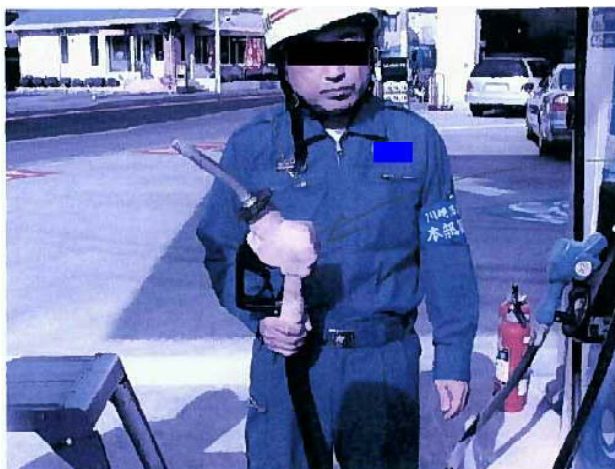
図 4-6 給油ノズル

使用していた機器の状況について見たところ、前述の東京都江東区の火災事故と同種のノズルであることが確認された。

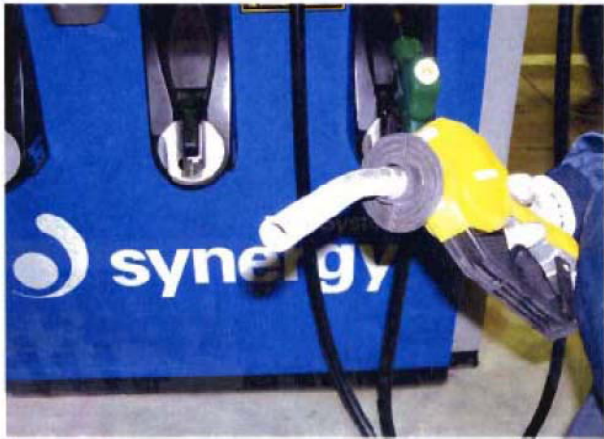
図 4-8 給油ノズル

使用していた機器の状況について見たところ、前述の東京都江東区の火災事故と同種のノズルであることが確認された。

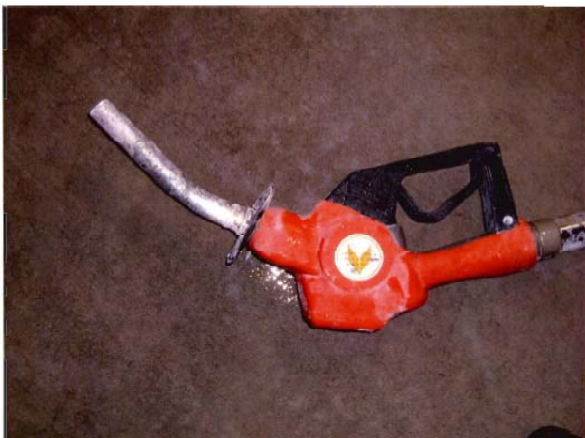
図 4-10 給油ノズル

使用していた機器の状況について見たところ、前述の東京都江東区の火災事故と同種のノズルであることが確認された。

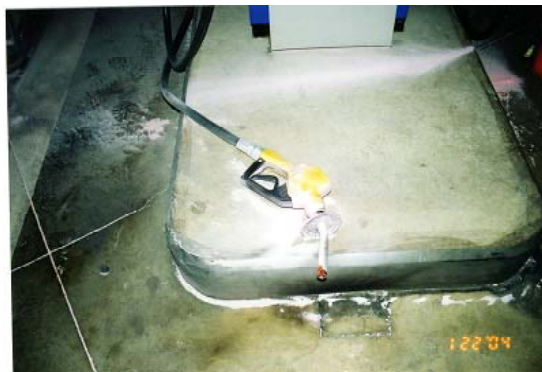
図 4-12 給油ノズル

使用していた機器の状況について見たところ、前述の東京都江東区の火災事故と同種のノズルであることが確認された。

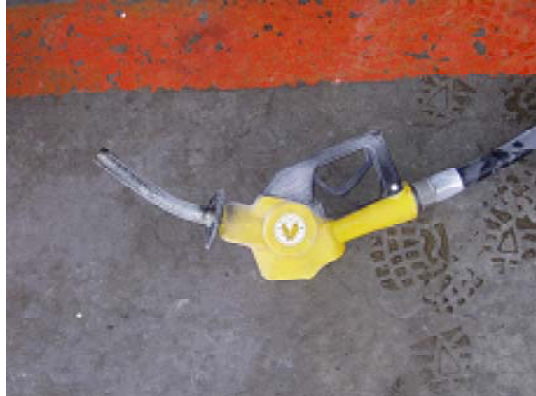
図 4-13 給油ノズル

使用していた機器の状況について見たところ、前述の東京都江東区の火災事故と同種のノズルであることが確認された。
