課題名『 屋内空間での小型無人航空機(ドローン)の活用に関する研究 』

研究代表者『湯浅弘章 東京消防庁消防技術安全所』 研究期間【平成30年度 1年間】

## 屋内空間での小型無人航空機（ドローン）の活用に関する研究

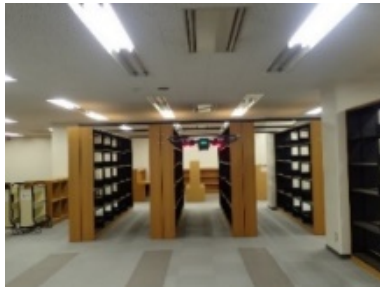
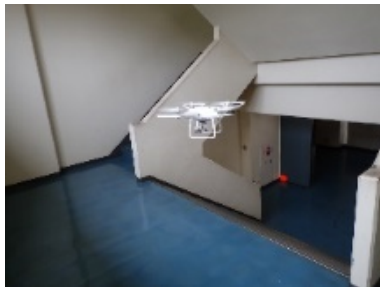
表3 飛行箇所

衝突を回避させるセンサが、表3に示す扉、屋内階段、通路といった狭所を通過する以前に機体を制動させてしまうため、屋内空間を飛行する際、前後左右の障害物回避センサを無効化する必要があった。

扉（幅80cm）	棚（間隔110cm）	屋内階段 （幅140cm）	通路（幅230cm）

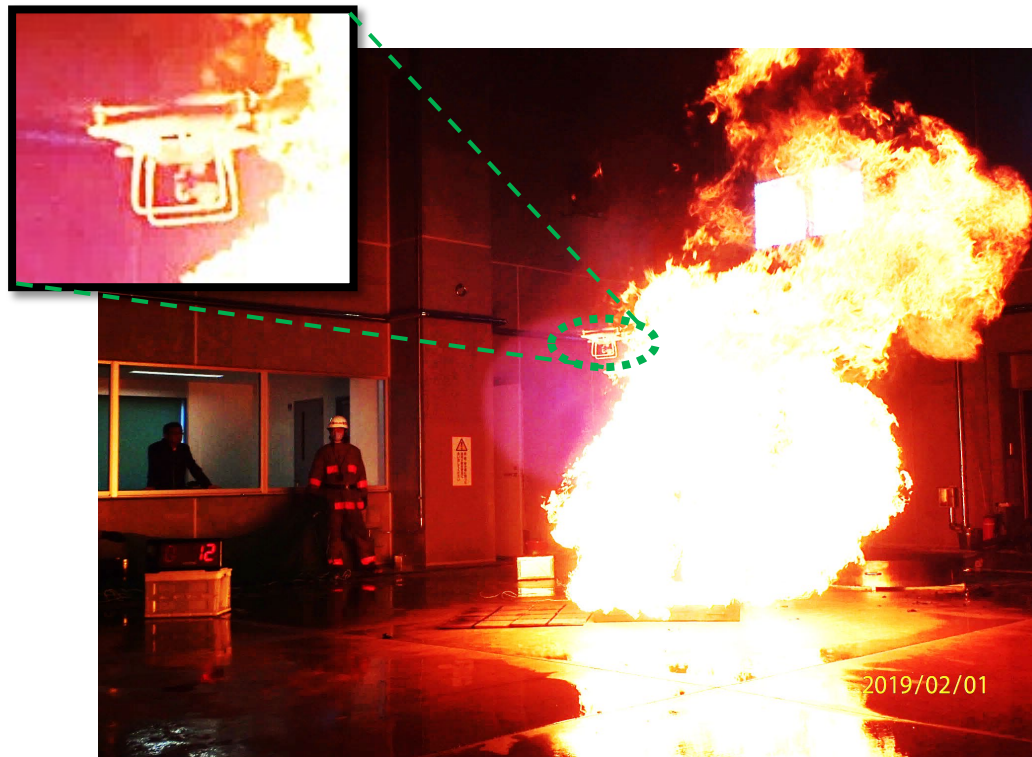
写真 実験状況

不測の火炎暴露でもフライトコントローラーの異常による暴走がないことが確認できた。

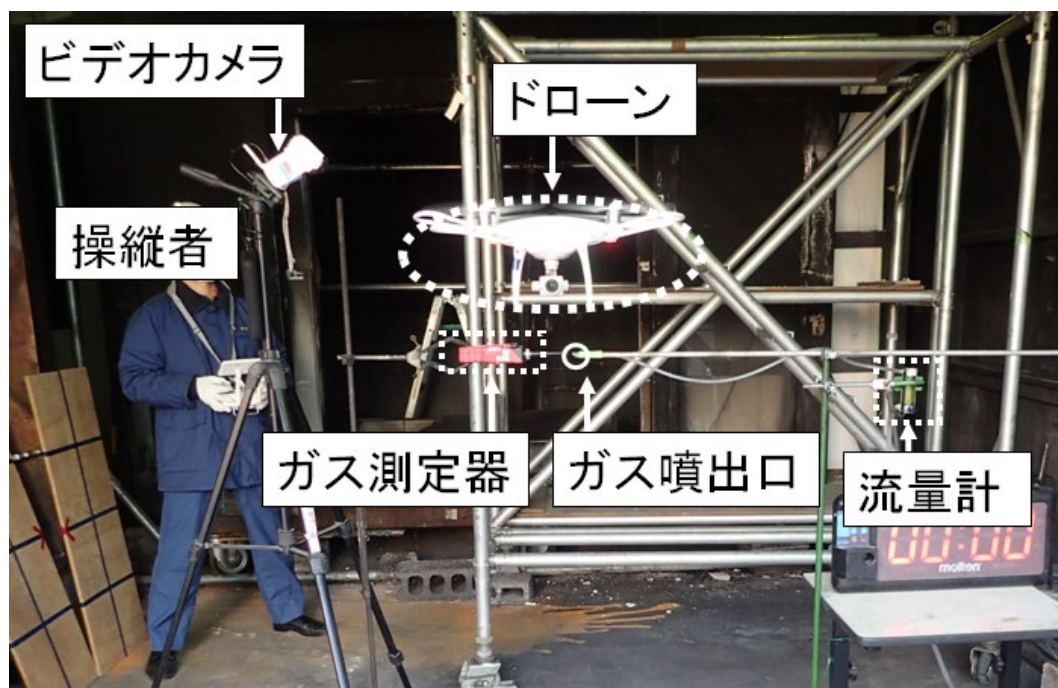
写真 実験状況

ドローンに搭載した測定器ではダウンウォッシュが周囲の空気を攪拌させるため、特定箇所の少量のガスを検知することは困難と考えられる。

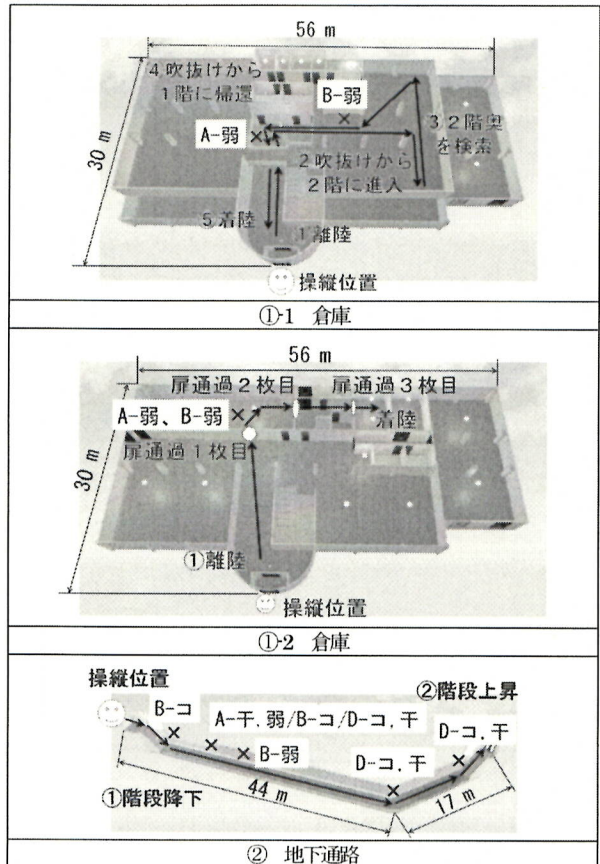
図7 エラー表示時の飛行位置

い) 各実験においては、飛行中に様々なエラー表示が確認された。製品ごとの飛行中のエラー表示とその時の状況を表12に示す。また、表12中の「表示No.」に対応するエラー表示確認位置を図7に示す。

子コンパスの異常、またはその可能性を示しており、鉄骨造の地下通路において露出した鉄骨柱の付近を飛行させた際に確認された。

「周辺が暗い」、「位置画像センサ無効」は、位置画像センサの無効化、またはその可能性を示しており、屋内階段入口の薄暗い箇所を飛行させた際に確認された。

「信号が弱い」は、操縦電波が到達し難くなり始めたことを示しており、カメラの伝送映像が遅延し始めた際に確認された。

各製品において、映像電波よりも先に操縦電波が途絶することはなかったが、屋内空間では、カメラ映像による目視外飛行のため、伝送映像に遅れが生じた地点は、飛行継続不能となる。操縦者は、信号の微弱等のメッセージが表示された場合、直ちに信号の受信環境が良い位置まで移動させ、信号を回復させるべきと考える。

ドローンは、機体の向きを検出するために電子コンパスを搭載しており、付近に金属などがあると電子コンパスが正常に機能せず、暴走・墜落事故につながるおそれがある。ユーザーマニュアルでも金属製の建造物はコンパス精度に影響を及ぼす旨が記載されている。本実験空間では、建物内の太い鉄骨の柱付近を飛行させた際、顕著に表示された。操縦者は、コンパスエラーが表示された場合、その場所に留まらず、直ちに磁気干渉がない位置までドローンを移動させるべきと考える。

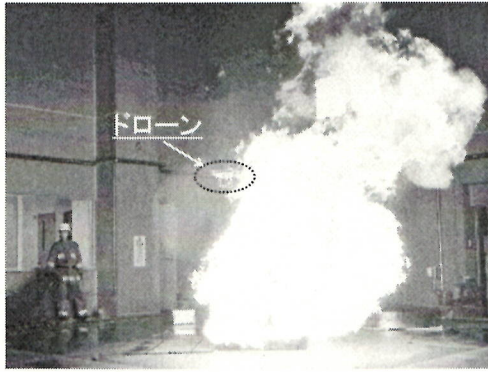
写真1 実験状況 (実験D-9)

実験状況を写真1に示す。また、各実験の結果概要を表16、各実験時の温度、受熱量を表17に示す。製品Dは、火皿が鎮火するまで飛行し、その後着陸できることが確認できた。一方、製品Aは、20秒間ホバリングし、接炎した際に墜落した。

各実験において、離陸から着陸または墜落までの間に、操縦電波異常、映像伝送異常、バッテリー異常の発生は見られなかった。

実験では、ドローンがホバリング中に高温の熱気流と接触し揚力が急激に低下したことで、製品Aは墜落となり、製品Dは一時的に急激な高度低下となったと考えら

製品Aについては、着火20秒後に接炎した途端に墜落したことから、接炎などの不測の事態への対応力はほぼないと考えられる。

製品Dについては、何度か接炎しながらホバリングを継続でき、着陸動作にも異常がみられなかった。ダウンウォッシュにより火炎を傾かせていたことも飛行が継続できた一因と考えられる。よって、ある程度の接炎などの不測の事態に対しては、飛行継続が見込め、退避等の対応が可能であると考えられる。
