平成 25 年 8 月 21 日  
消 防 庁**「天然ガススタンド併設給油取扱所の停車スペースの共用化に係る安全対策のあり方に関する検討会」の開催**

# 国際先端テストご説明資料

- No. 24 天然ガス充てん設備を併設した給油取扱所における  
天然ガス自動車とガソリン自動車の停車スペースの共用化

# 消防法令におけるガソリンスタンドの防火安全対策

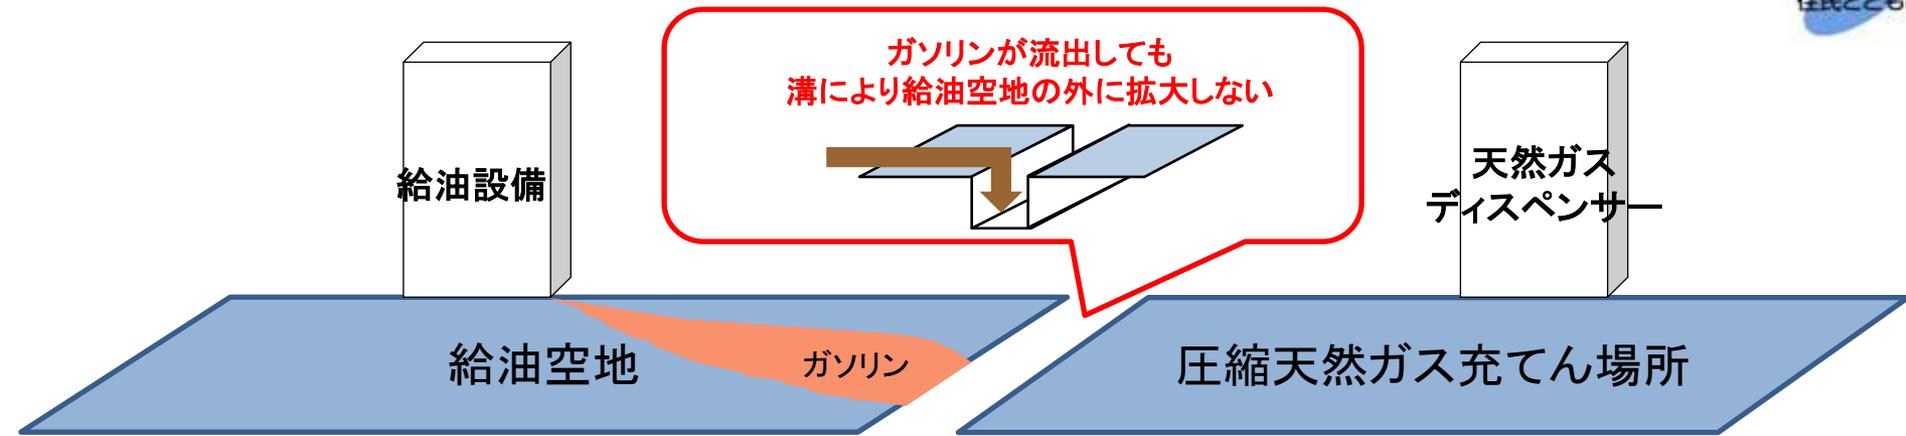
給油空地(※)と圧縮天然ガス充てん場所の間に溝を設置して複合災害を防いでいる。

給油空地でガソリンが漏れた場合でも溝にガソリンが落下し、圧縮天然ガス充てん場所へは流出しないため、ガソリン火災に発展しても圧縮天然ガス充てん場所まで拡大しない。

安易に溝を取り除くと、後述するように天然ガス自動車の圧縮天然ガス容器が激しいガソリンの火炎にさらされ、突然大きな火炎が噴出したり、圧縮天然ガス容器が破裂し、国民の生命等を損なう危険性がある。

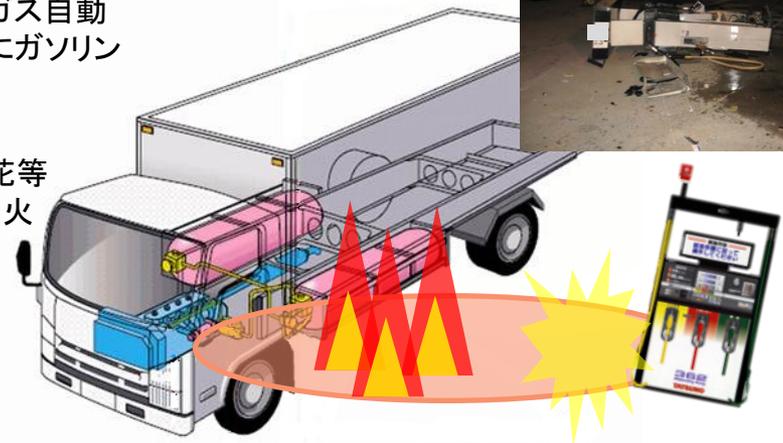
給油設備に車両が衝突してガソリン等が流出した事故

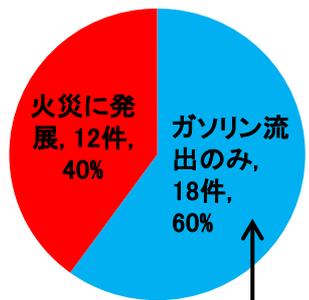
一定の安全対策は講じているが、H21～23年の給油空地内の火災・流出事故は平均30件／年。うち12件が火災に発展

うち25%が10L以上の流出  
(最大流出量140L)

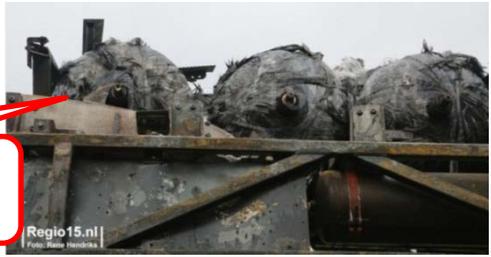
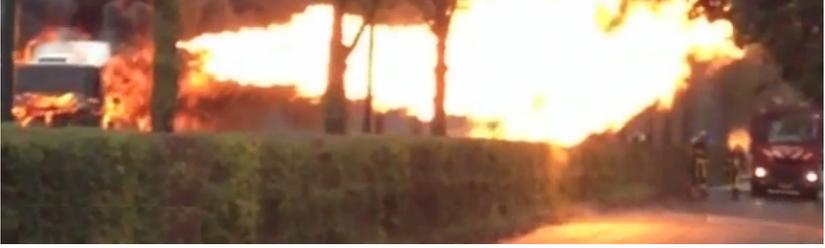
10～15mの火炎が噴出

火炎を噴出したバスに搭載されていた圧縮天然ガス容器

車両火災発生後、複数の車載容器から安全弁の作動により次々と高圧のガスが放出され、横方向に最大10～15mの火炎が噴出した。これらが収まるまで消防隊員も近づくことが出来なかった。

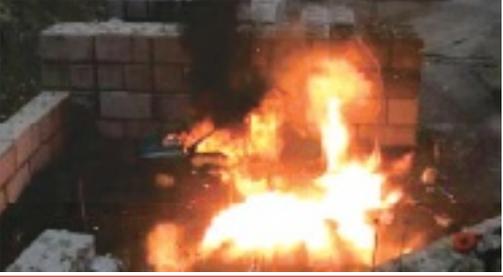
・高圧ガス容器である燃料電池自動車用容器を用いた火災実験では、健全な容器カバー内に収納された容器の直下でガソリン火災が発生すると、**3分程度で安全弁が作動する可能性**があることが判明

【イメージ】  
燃料電池自動車(水素)の火災実験(平成14年度NEDO報告書より)

90cm×100cmのガソリン火炎により高圧ガス容器を加熱している様子(平成16年度消防庁実験)

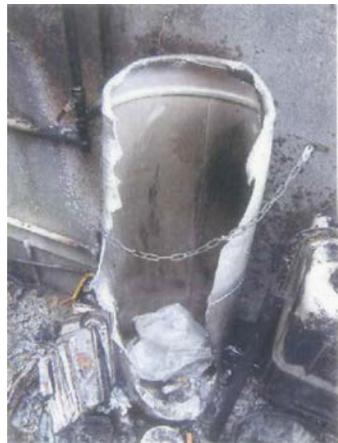
店舗厨房火災により、使用されていたLPG容器のうち1本が破裂。  
破裂した容器の直近に灯油タンクがあり、急速な加熱による安全弁の吹き出し量の不足、加熱による容器鋼材の劣化が原因と推定。

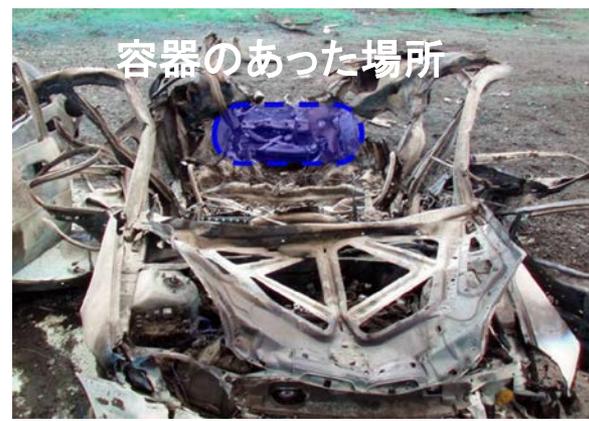
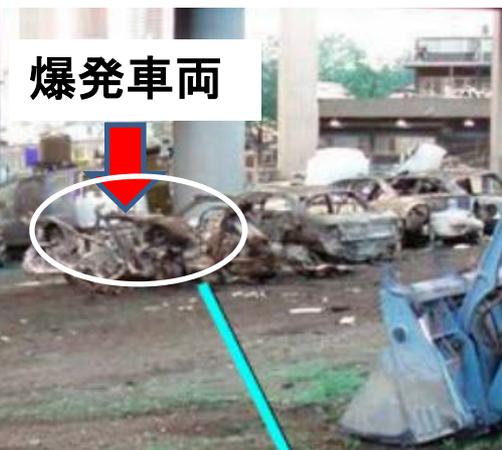
- ・海外では天然ガス自動車の容器破裂事例あり  
2007年米国シアトルで発生した自動車火災

容器のあった場所

爆発車両

車両の屋根も飛んでいる状況

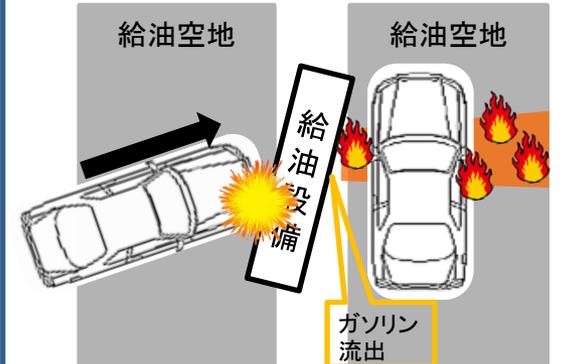
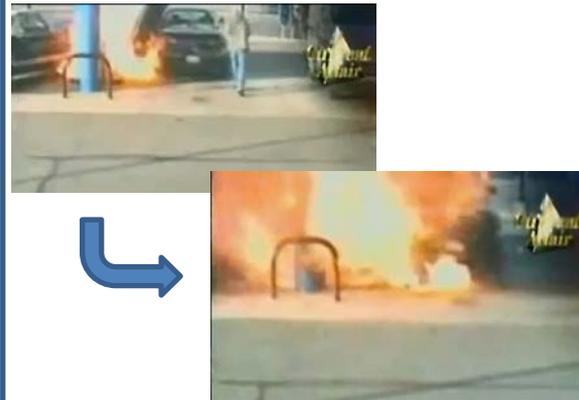
運転を誤って一体型給油設備に車両が衝突し、反対側に停車中の車両がガソリン火災で炎上する危険性

給油設備に車両が衝突し、他の車両が延焼した火災事例(アメリカのニュース映像)

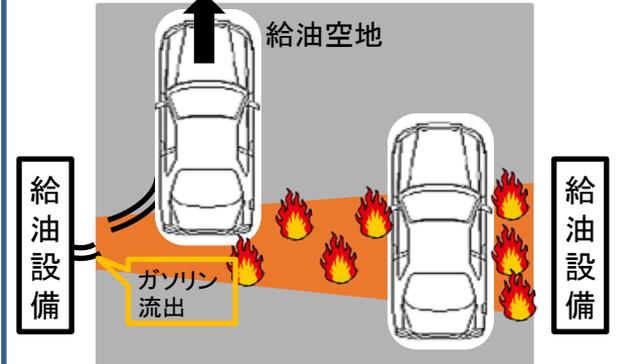
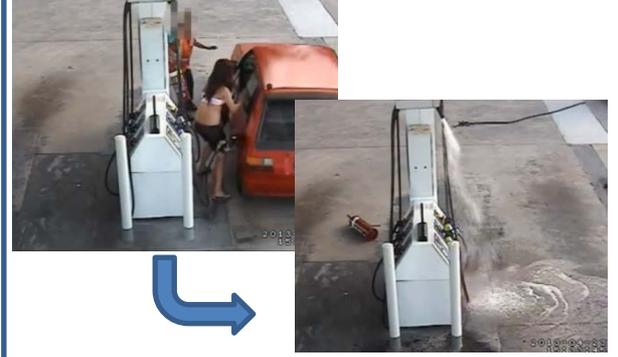
給油中に車両誤発進によるホースの破断、給油設備の転倒などによりガソリンが流出し、別の車両が炎上する危険性

給油中の誤発進により、大量のガソリンが流出した事故事例(オーストラリアのニュース映像)

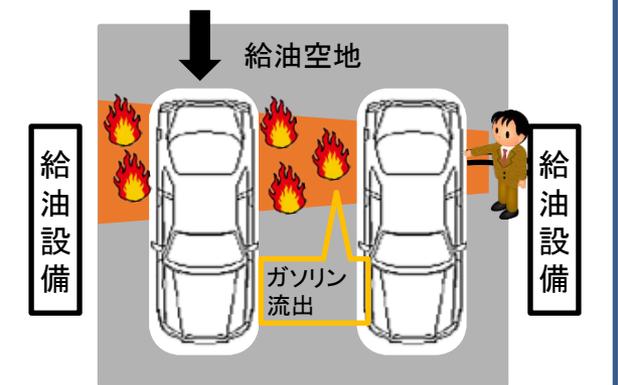
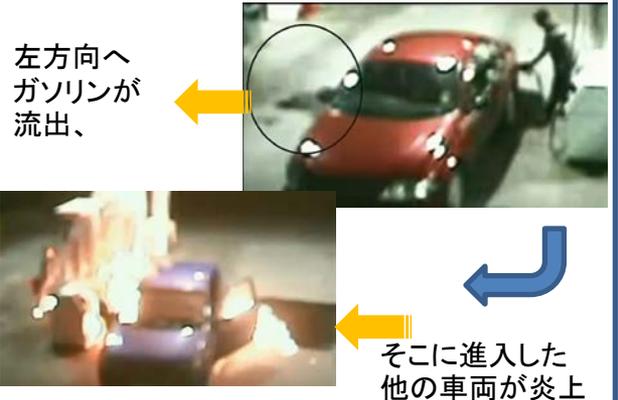
過剰給油等によりガソリンが流出し、別の車両がガソリン火災で炎上する危険性

過剰給油によりガソリンが流出し、他の車両が火災となった事例(オーストラリアのニュース映像)
