屋外貯蔵タンクの検査技術の高度化に係る調査検討

報 告 書

平成 3 1 年 3 月

屋外貯蔵タンクの検査技術の高度化に係る調査検討会

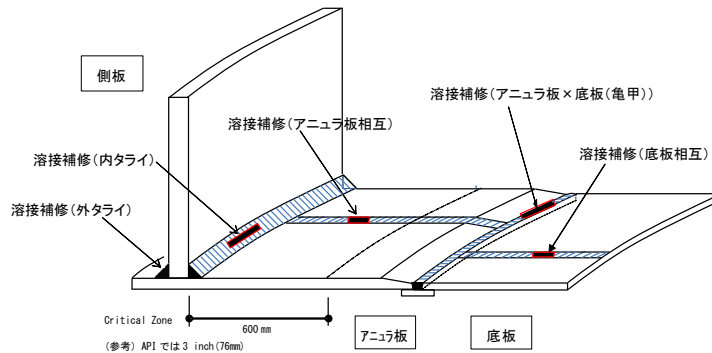
図 2.1 溶接補修部位

補修部位による欠陥の種類や出現率の違いは見られない。

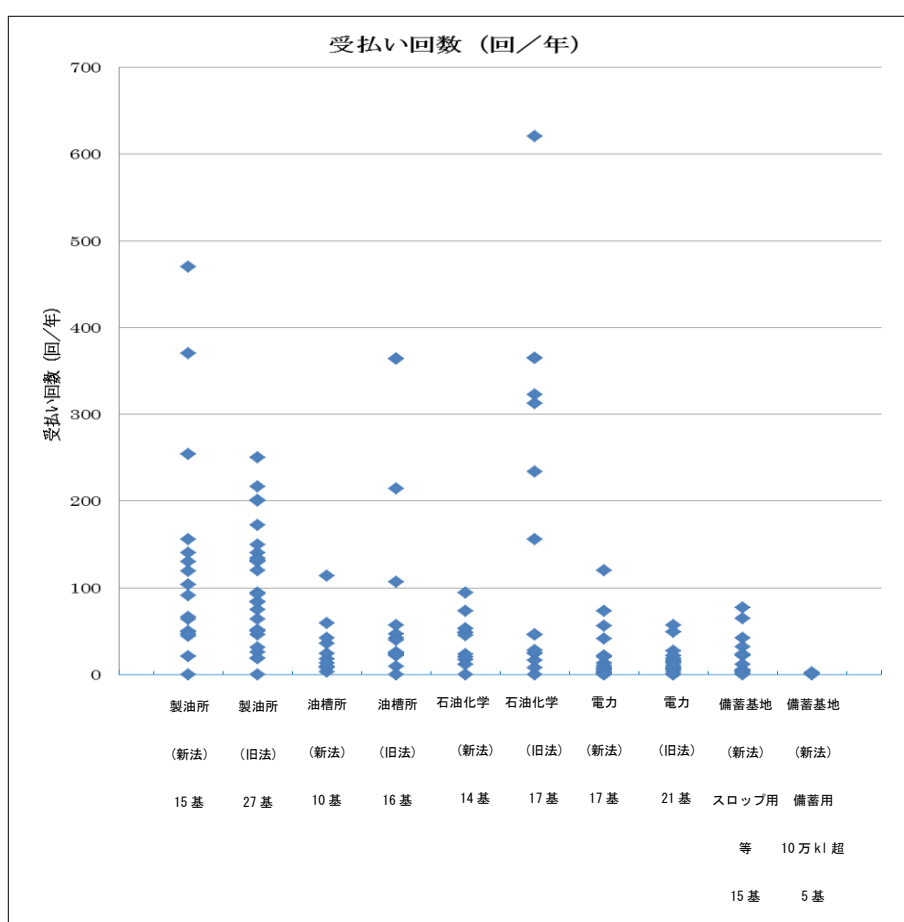
図 2.2 業態別受払い回数 (回/年)

このように業態ごとの主なタンク運用（一時受け用、備蓄用等）の違い等によるものと考えられる受払回数の傾向の違いも見られるが、同業態の中でも個別のタンクにより大きく異なっていることが分かる。

このため、危険物の受払いに伴うタンク部材の疲労を考える場合には、個別のタンクの実績をベースとすることが適当と考えられる。

本検討では、荷重の繰返し回数を一律 1,000 回（設計寿命 50 年）と仮置きして、タンクの安全性に対する評価を行ったが、実際の受け払いの状況（図 2.2）を考慮すると、タンク個別に運用状況（受払回数）に基づく荷重繰返し回数を設定して、疲労亀裂の進展性及び脆性破壊発生に対する評価を行うことが合理的であると考えられる。

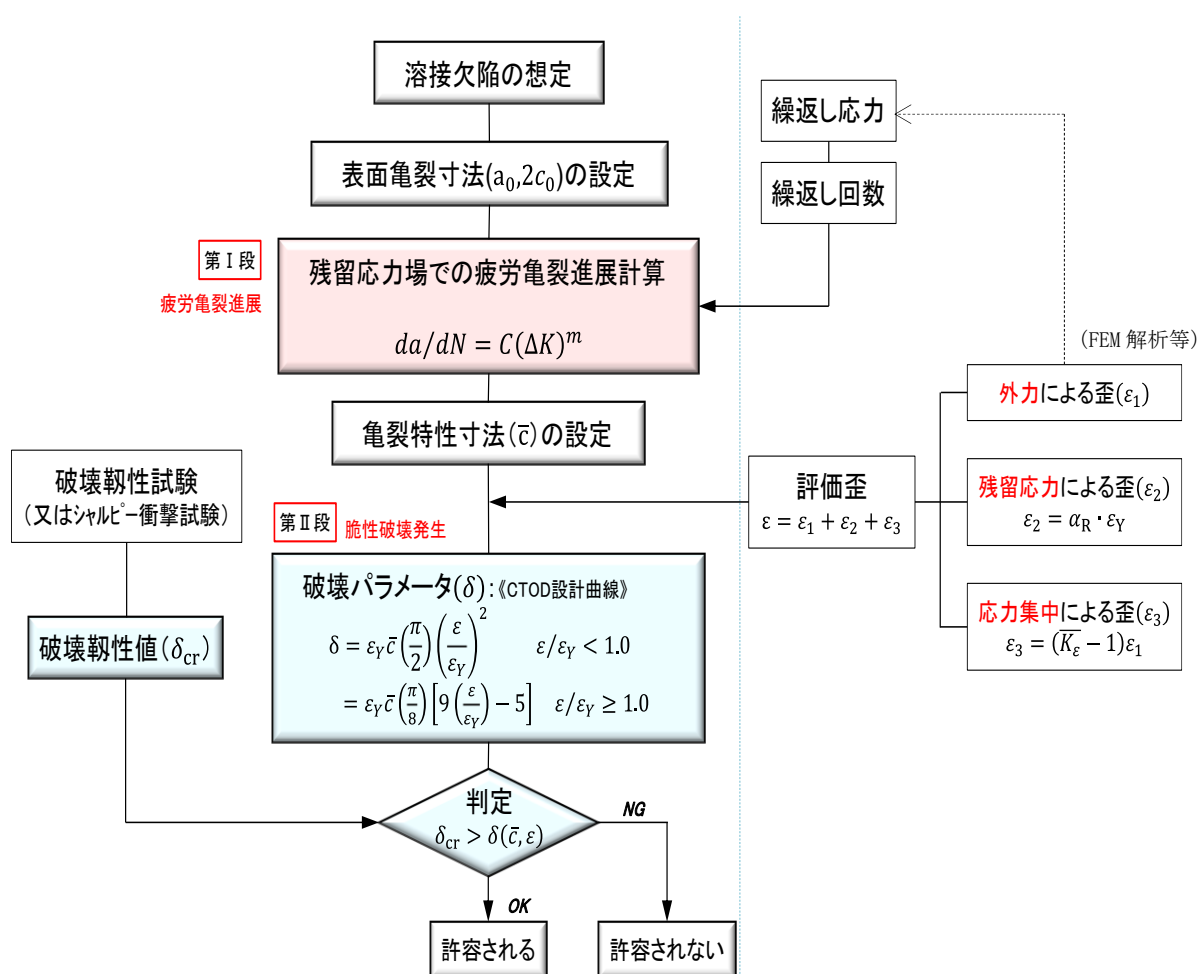
図 2.3 WES2805 に基づく溶接欠陥の評価フロー

図 2.3 に、WES2805 に基づく溶接欠陥の評価フローを示す。

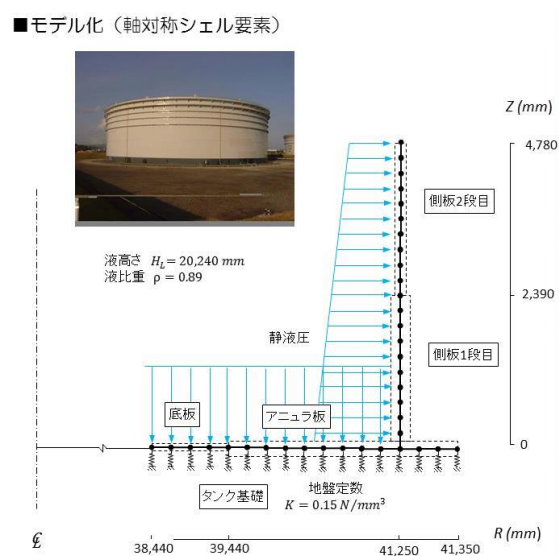
図 2.4 軸対称要素による解析モデルの一例

屋外貯蔵タンクの底部に作用する外力として、底板部には内容液の受入れ・払出しにより発生する応力、隅角部には大規模地震時に発生する応力を設定した。評価には、有限要素法(FEM)による数値解析を用いるものとした。図 2.4 に、隅角部に用いる軸対称シェル要素解析による一例を示す。

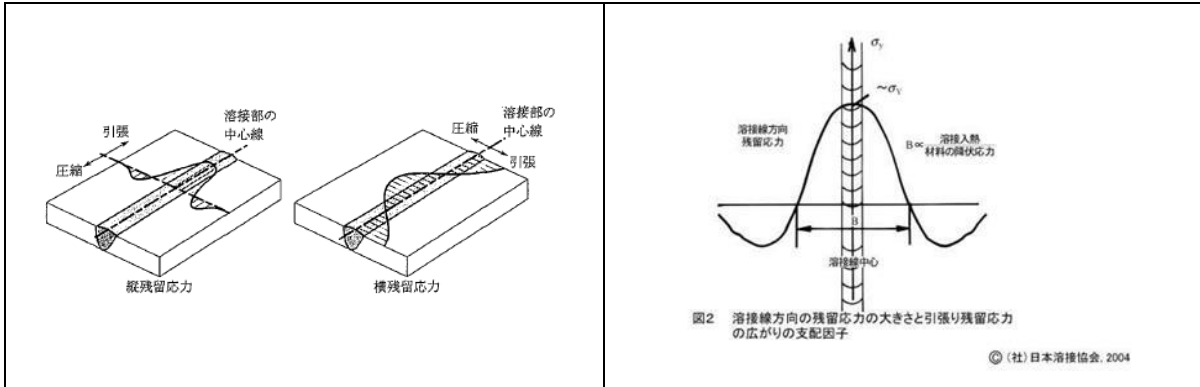
図 2.5 溶接継手の残留応力分布

屋外貯蔵タンクの溶接継手部に生じる残留応力の大きさ・分布を知るためには、有限要素法による熱弾塑性解析等の適用が考えられるが、計算に多大な労力を必要とするなど実用的でないことから、本検討では、WES2805 に示されている残留応力の取扱い方法に従って、溶接線近傍の溶接線方向に材料の降伏応力レベルの残留応力が存在した場合の評価を行うものとした。

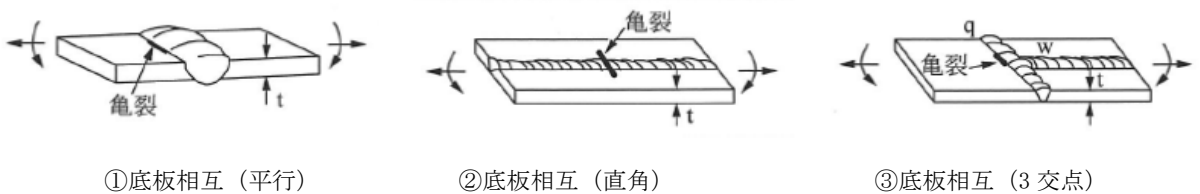
図 2.6 表面亀裂を有する底板溶接継手（突合せ）

タンク底板相互の溶接継手では、溶接線と亀裂長さ方向との関係で次の3種類、タンク隅角部近傍の溶接継手では側板×アニュラ板のすみ肉溶接継手とアニュラ板相互、アニュラ板×底板の3種類の形態が考えられる。

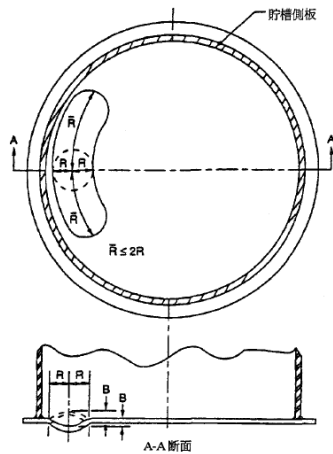
図 B-7 側板近くの底板沈下

R=膨れ部又は凹み部に描かれた円の半径  
B=沈下又は凹み深さあるいは膨れの高さ

底板部の評価は、実タンクに想定される底板の変形として、米国石油協会規格 API Standard 653 「Tank Inspection, Repair, Alteration, and Reconstruction」に規定される底板の初期不整と局部沈下を考慮し、内容液の受払い (空～満液) による底板の歪振幅に対する評価を行うものとした。なお、受払い回数については、2.3 (4) から個別のタンクの実績をベースとすることが適当と考えられる。

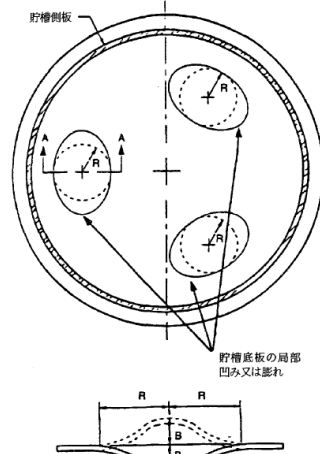
図 B-8 側板から離れた底板局部凹み又は膨れ

R=膨れ又は凹み部に描かれた円の半径  
B=沈下深さ又は膨れ高さ

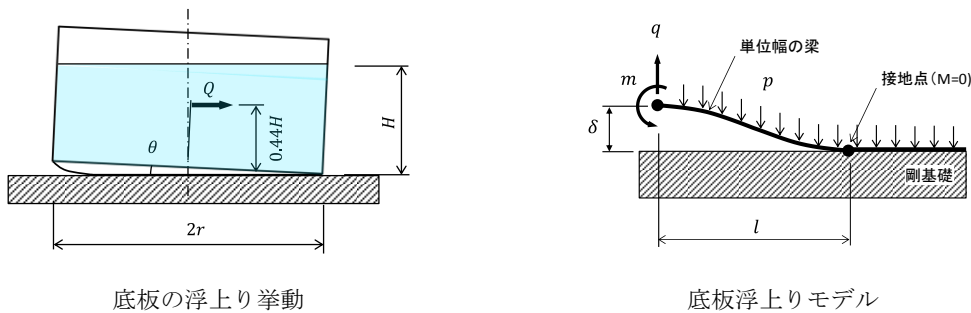
図 2.9 タンク底板浮上り挙動

地震に伴い大きな応力のかかるタンク隅角部については、特定屋外貯蔵タンクの耐震基準において、地震の影響による必要保有水平耐力以上であることとなっていることから、今回のシミュレーションでは保有水平耐力の評価における、大規模地震時のタンク隅角部の浮上り挙動による終局浮き上がり変位に対する評価を行うものとした。

荷重の繰返し回数については、既往の調査検討において、大規模地震時のタンク隅角部底板の浮上り挙動の繰返し回数を 100 回に設定しており、今回の調査検討においても継続的な観点から、大規模地震時のタンク隅角部浮上り挙動に対する荷重繰返し回数 100 回を採用した。

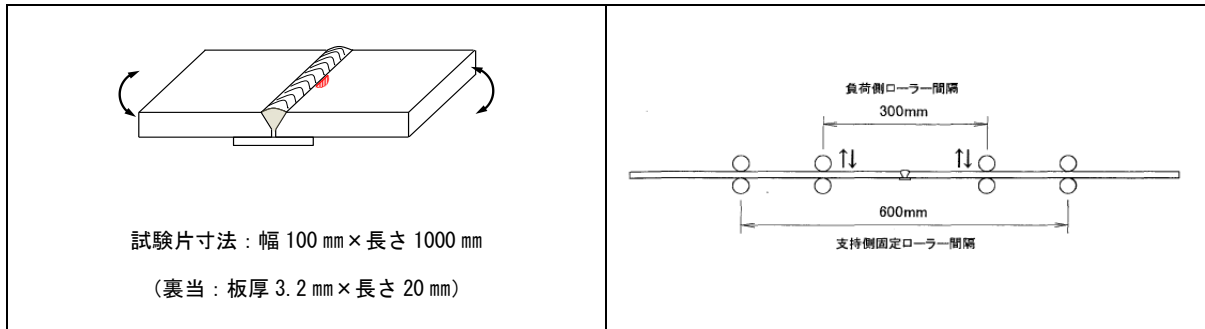
図 2.11 4点曲げ試験片

既往の調査検討では、初期亀裂を有する底板の突合せ継手を想定し、放電加工による人工的な欠陥を入れた試験片に対し、4 点曲げ疲労試験を実施している。なお、既往の調査検討「新技術を活用した石油タンクの検査・判定方法に関する調査検討」(消防庁 平成 10～11 年度) においては空満繰返し回数 18.5 回/年等より、底板に対する荷重繰返し回数を 1,000 回 (設計寿命 50 年) に設定している。

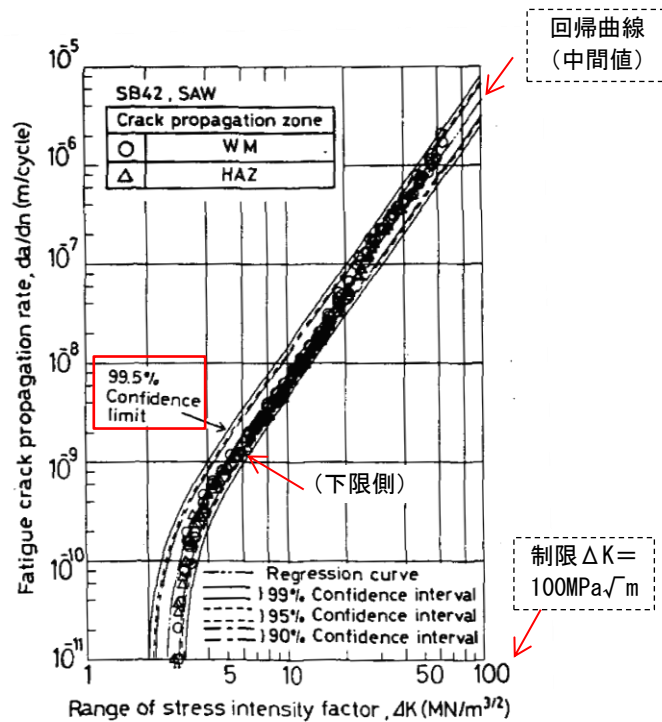
図 2.12 疲労亀裂進展速度の実験結果

疲労亀裂進展解析は、太田らの提案した設計疲労亀裂伝播曲線（図 2.12）に示す 99.5%信頼限界（WES2805 の最安全側）と下限側の材料定数を用いて実施した。

その結果、疲労亀裂進展解析において、太田らの設計疲労亀裂伝播曲線に示す回帰曲線（中間値）又は下限側の材料定数を用いた場合と良く一致し、更に、99.5%信頼限界の材料定数を用いた場合には、全て安全側の結果を示すことが確認された。

以上より、WES2805 の適用に際しては、最安全側である 99.5%信頼限界の材料定数を用いることにより、疲労破壊に対して十分な安全性を確保できるものと考えられる。

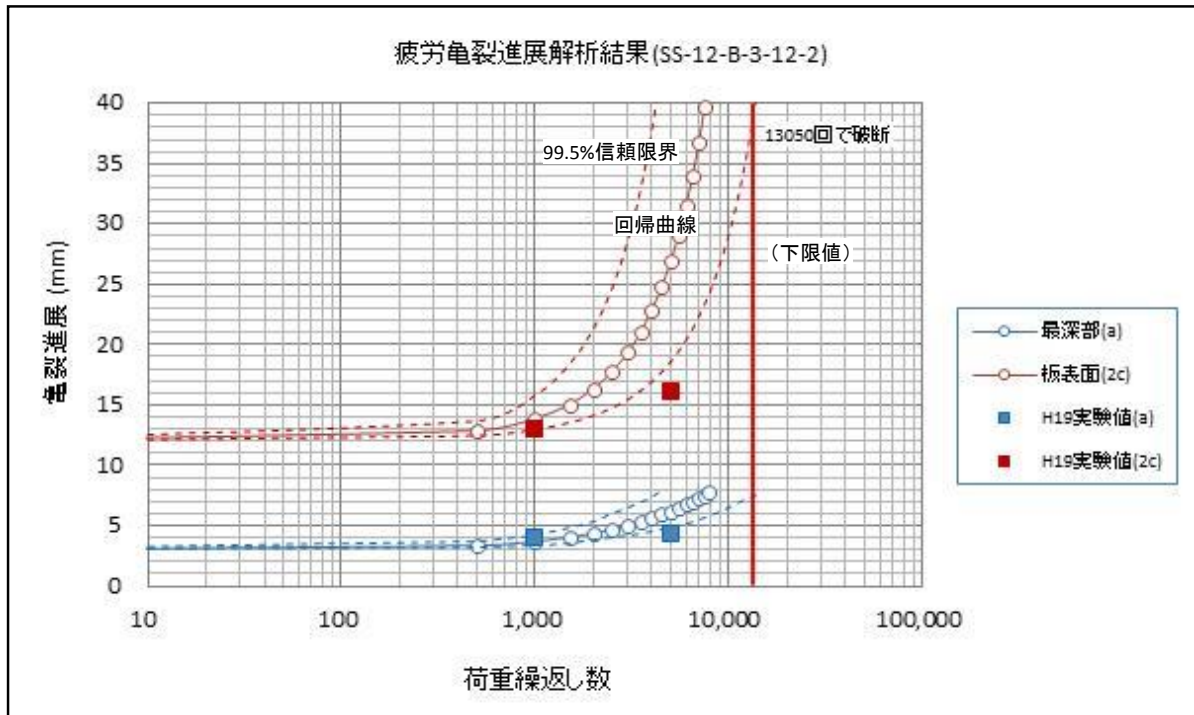
図 2.13 板厚 12 mm、初期亀裂 (3 mm × 12 mm) の解析結果

【結果】破断回数 $N_f = 13,050$ 回（溶接止端部で破断）

過去の板厚 12 mm、初期亀裂 3 mm × 12 mm の試験片の 4 点曲げ疲労試験（図 2.13）では、荷重繰返し回数 13,050 回で突合溶接継手の溶接止端部より破断（図中赤実線）した。本解析手法における、下限側の材料定数を用いた場合（赤点線）と良く一致している。

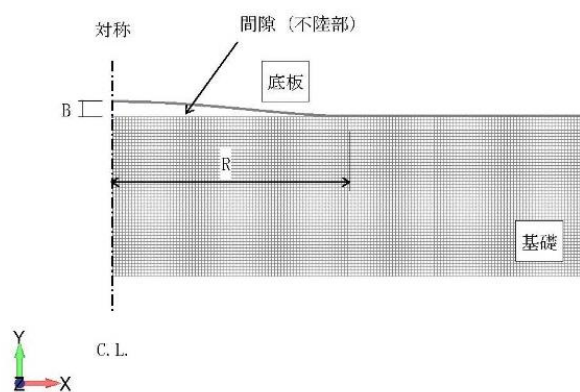
図 2.14 要素分割図 (初期凸型変形を有する底板)

図 2.14 に初期不整 (凸型変形) を有する底板の要素分割図を、図 2.15 に局部沈下 (凹型変形) を有する底板要素分割図を示す。

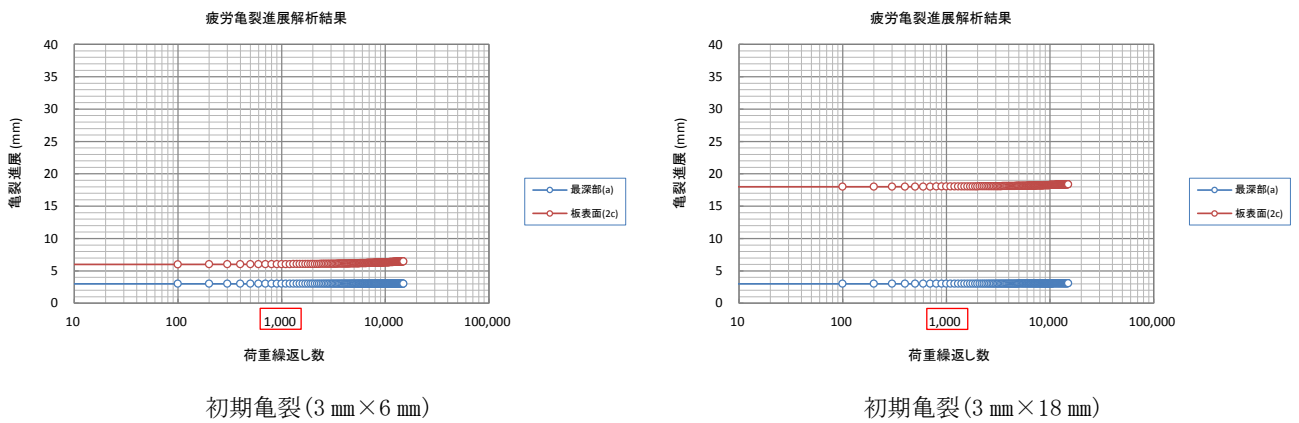
図 2.16 疲労亀裂進展解析結果（不陸範囲  $R=1,500$  mm）

初期不整（凸型変形）を有する底板の場合、溶接線近傍の表面亀裂については、供用期間中の液の受入れ・払出しによる荷重の繰り返し回数（想定 1,000 回）に対して、表面亀裂の進展は殆ど認められない。

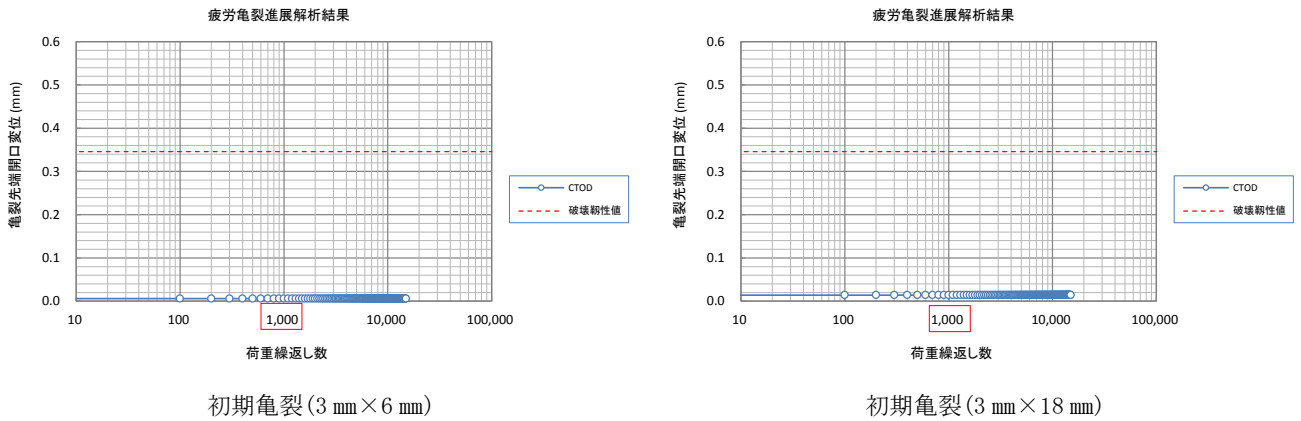
図 2.17 亀裂先端開口変位 (不陸範囲 R=1, 500 mm)

検討結果より、底板の突合せ溶接継手に亀裂深さ 3 mm、亀裂長さ 6 mm～18 mmの半楕円表面亀裂を想定した場合、最大歪み ( $\epsilon_{\max} = 0.074\%$ ) における脆性破壊発生に対して 20 倍程度以上の余裕度 (=限界 CTOD/CTOD) を有していることから、この程度の表面亀裂から脆性破壊が発生する可能性は極めて小さいと判断される。

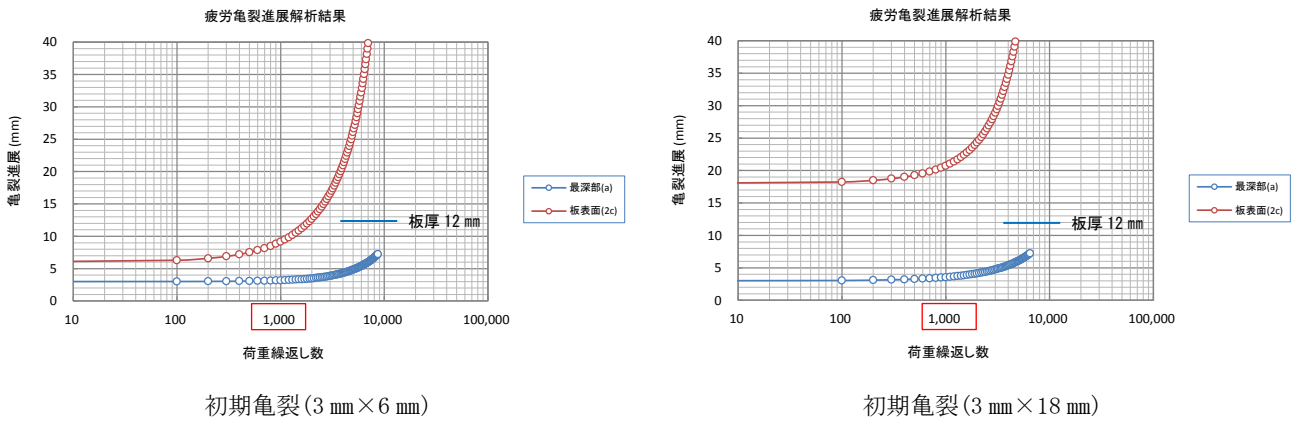
図 2.19 疲労亀裂進展解析結果（不支持範囲 R=1,500 mm）

局部沈下（凹型変形）を有する底板の場合、溶接線近傍の表面亀裂については、供用期間中の液の受入れ・払出しによる荷重の繰り返し回数（想定 1,000 回）に対して、表面亀裂の進展は殆ど認められない。

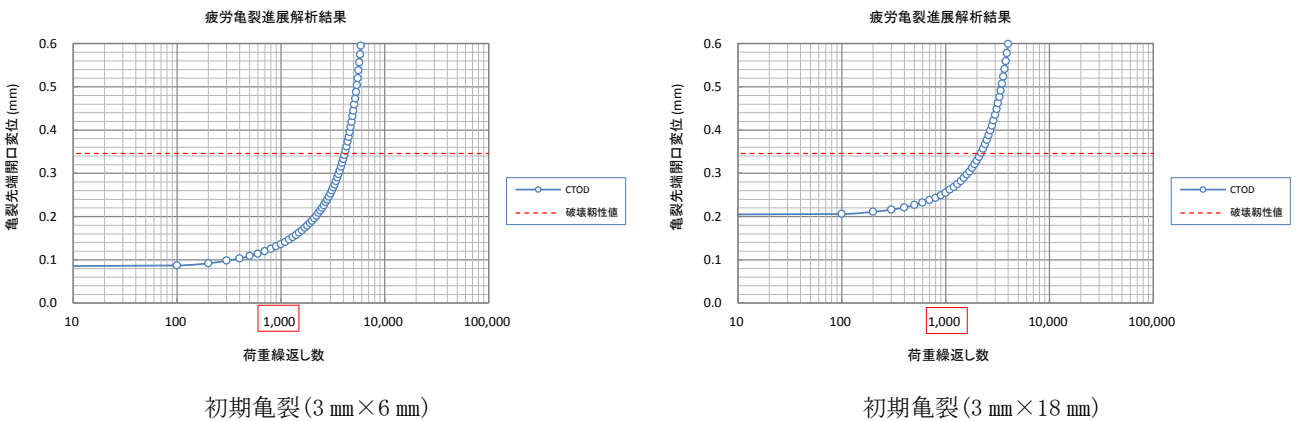
図 2.20 亀裂先端開口変位（不支持範囲 R=1,500 mm）

検討結果より、底板の突合せ溶接継手に亀裂深さ 3 mm、亀裂長さ 6 mm～18 mmの半楕円表面亀裂を想定し、液の受入れ・払出しによる荷重の繰り返し（1,000 回程度）を受けた場合、疲労亀裂進展後の脆性破壊発生に対して、最も厳しい条件下においても 1.3 倍程度以上の余裕度（＝限界 CTOD/CTOD）を有していることから、この程度の表面亀裂から脆性破壊が発生する可能性は小さいと判断される。

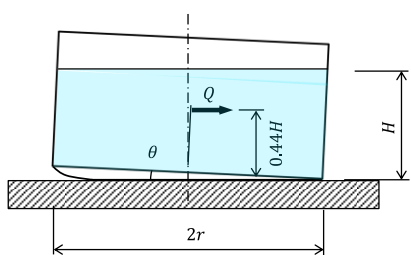
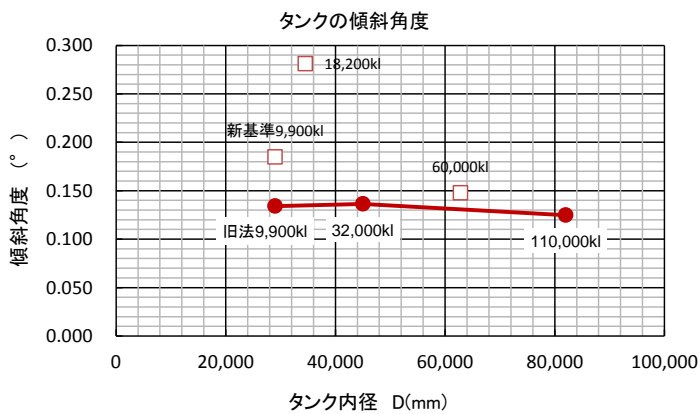
図 2.23 タンクの全体傾斜角度

底板の浮き上がりによるタンク全体の傾斜角度を示す。同図より、18,200kl タンク (材質 SM490C) を除き、全体の傾斜角度  $\theta$  は概ね同じ程度となった。

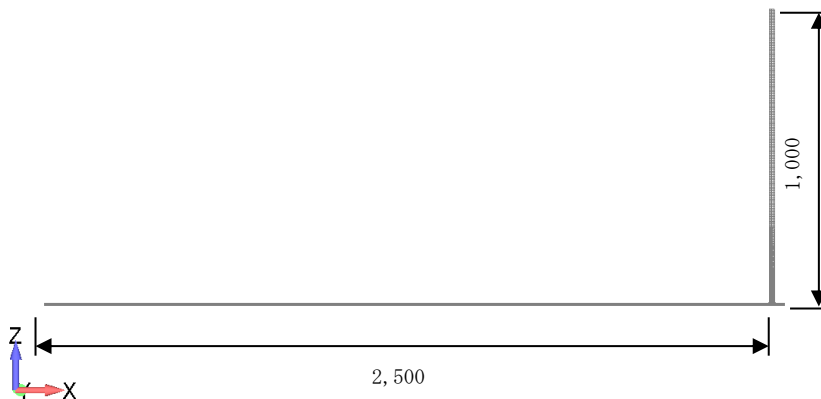
図 2.24 タンク隅角部の解析モデル

図 2.24 に、タンク隅角部の解析モデル範囲 (側部は 1,000 mm 高さ, 底部は 2,500 mm 幅) を示す。

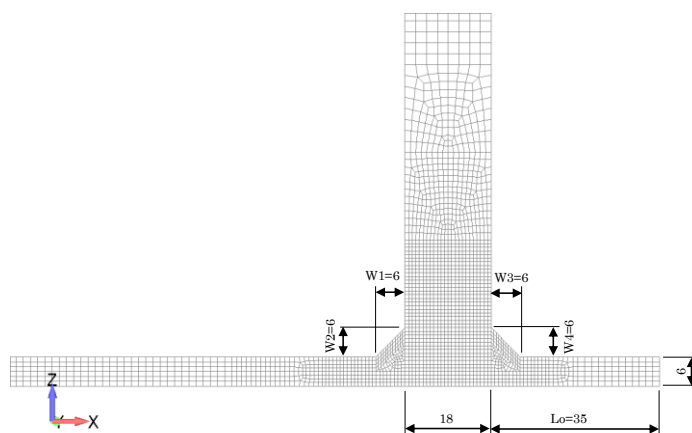
図 2. 25 【旧法】 9, 900kl タンクの解析モデル

図 2. 25～2. 27 に、解析対象タンクの解析モデル図をそれぞれ示す。

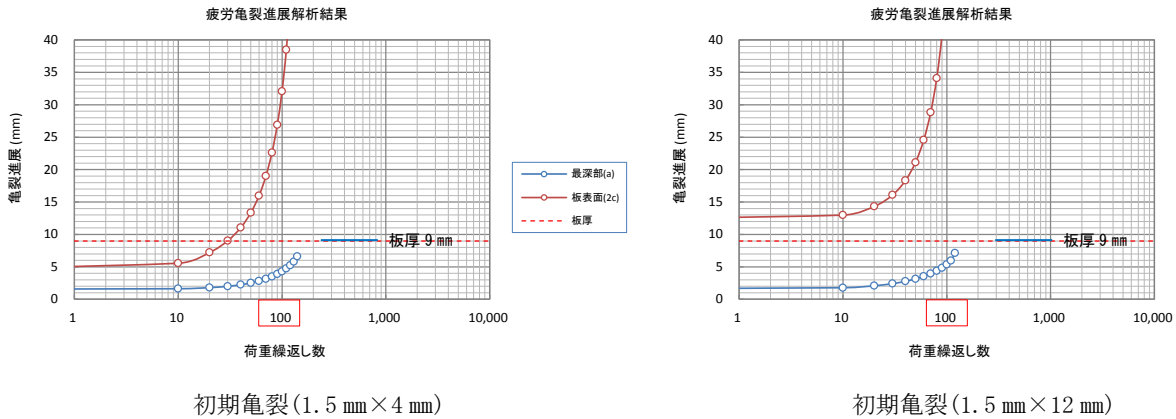
図 2.29 疲労亀裂進展解析結果 (新基準 9, 900k1 タンク)

検討結果の一例として新基準 9, 900k1 タンクの解析結果を示す。

【アニュラ板】材質 SS400, 板厚 9 mm

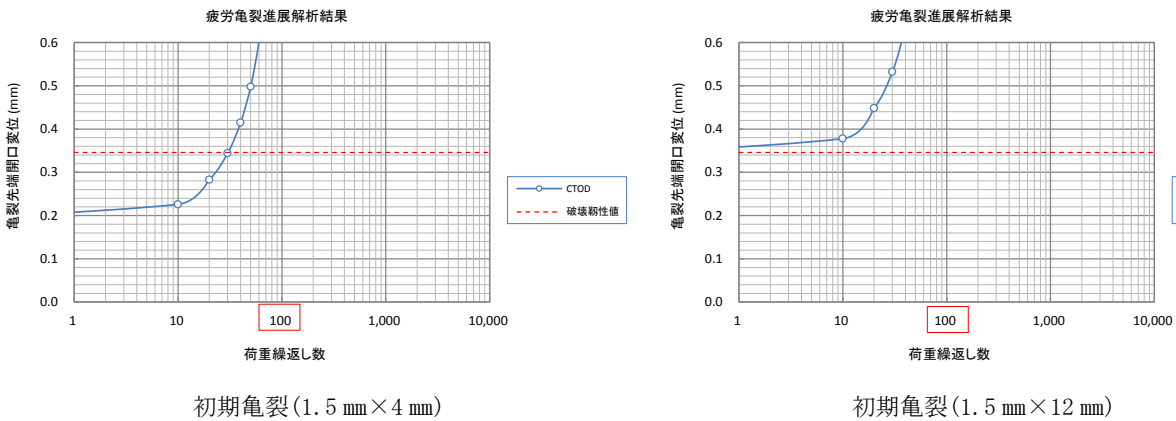
図 2.30 亀裂先端開口変位 (新基準 9, 900k1 タンク)

【アニュラ板】材質 SS400, 板厚 9 mm

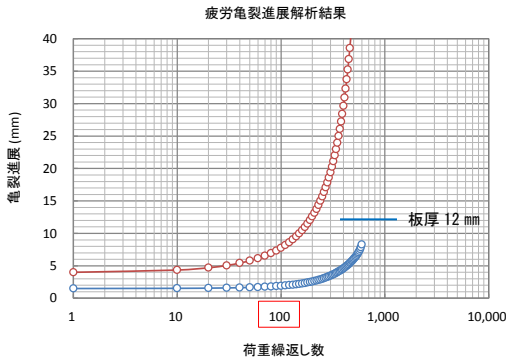
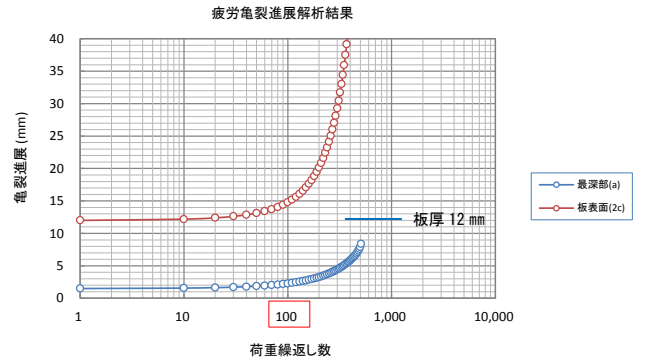
図 2.31 疲労亀裂進展解析結果 (32,000k1 タンク)

検討結果の一例として新基準 32,000k1 タンクの解析結果を示す。

初期亀裂(1.5 mm × 4 mm)

初期亀裂(1.5 mm × 12 mm)

【アニュラ板】材質 SPV490Q, 板厚 12 mm

一方、降伏比が80%以上の鋼材（SPV490Q）を使用している【新法】32,000kl タンク、【新法】110,000kl タンク及び60,000kl タンクでは、上記の初期亀裂が進展した後の亀裂寸法に対しても、脆性破壊に対して少なくとも1.1倍以上の余裕度を有している。

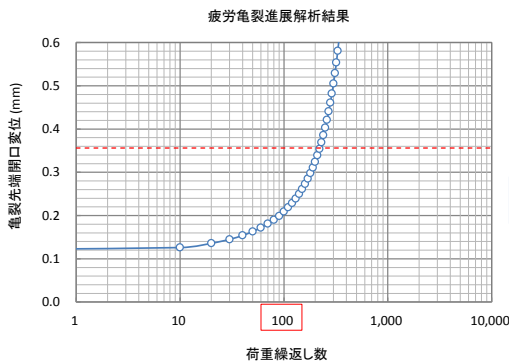
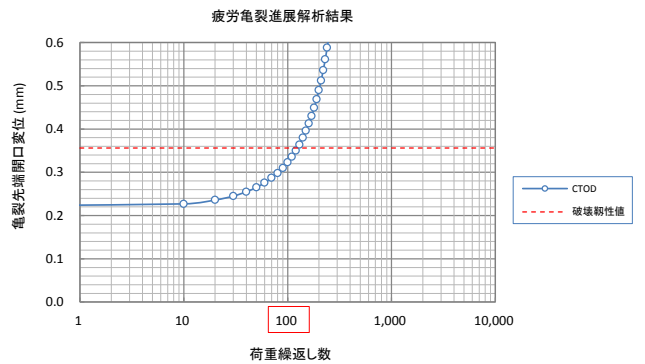
図 2.32 亀裂先端開口変位 (32,000k1 タンク)

初期亀裂(1.5 mm × 4 mm)

初期亀裂(1.5 mm × 12 mm)

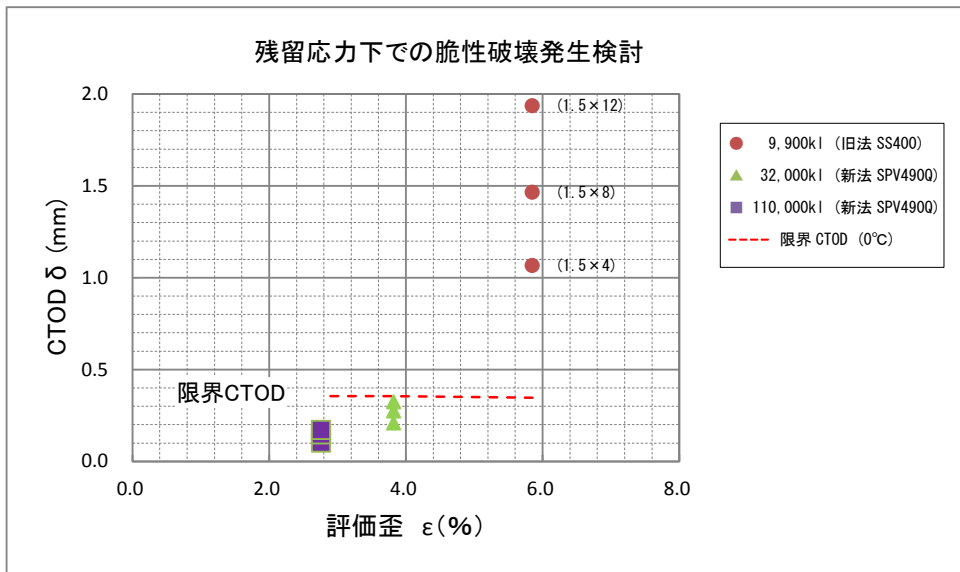
図 2.33 脆性破壊発生検討結果（亀裂進展後）

降伏比が80%未満の鋼材（SS400, SM490C）を使用している【旧法】9,900kl タンク、【新基準】9,900kl タンク及び18,200kl タンクでは、初期亀裂の深さが1.5mmで、亀裂長さが4mm～12mm程度の表面亀裂が、繰返し荷重により進展した後の亀裂寸法では、脆性破壊に対する余裕度を確保出来ないことが分かる。

※旧法 9,900kl タンクは荷重繰返し 50 回

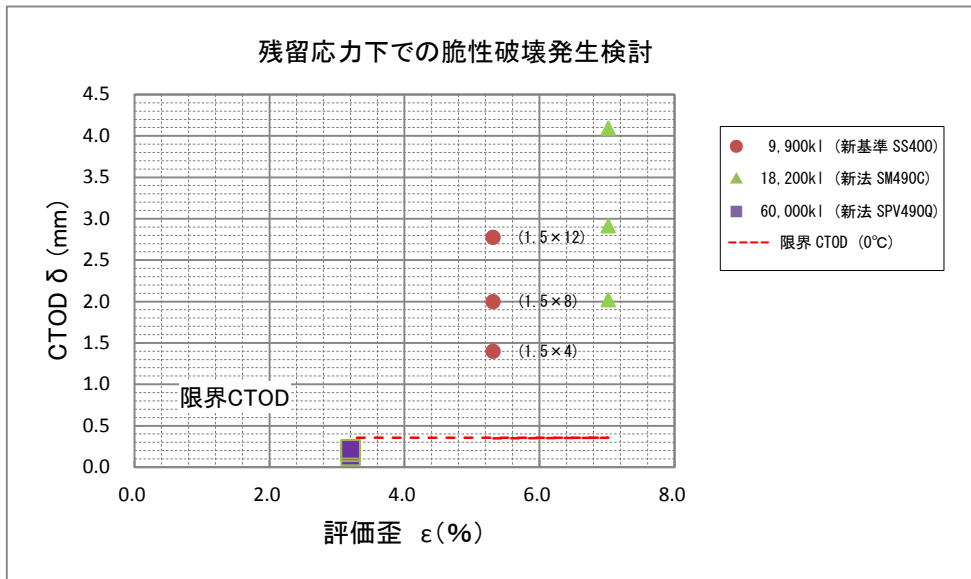
図 2.34 脆性破壊発生検討結果（亀裂進展後）

※18,200kl タンクは荷重繰返し 60 回

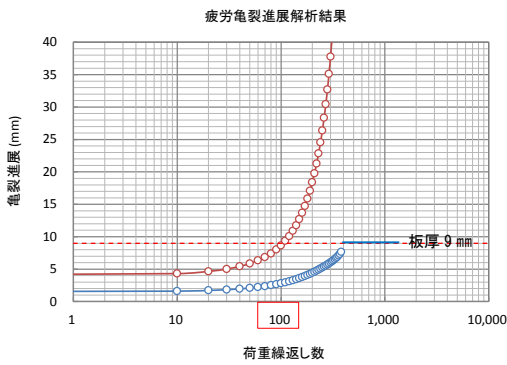
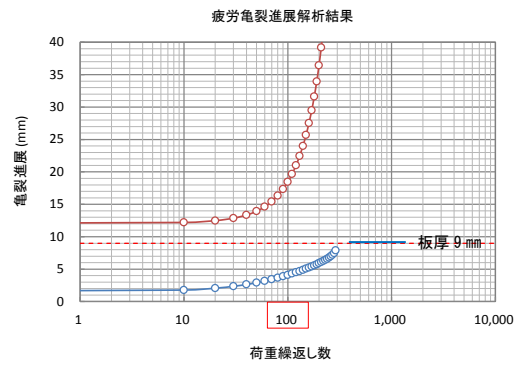
図 2.36 疲労亀裂進展解析結果（新基準 9,900kl タンク）

検討結果の一例として新基準 9,900kl タンクの解析結果を示す。

初期亀裂(1.5 mm×4 mm)

初期亀裂(1.5 mm×12 mm)

【アニュラ板】材質 SS400, 板厚 9 mm

降伏比が80%未満の鋼材を使用している【旧法】9,900k1タンク、【新基準】9,900k1タンク及び18,200k1では、初期亀裂の深さが1.5mmで、亀裂長さが4mm～12mm程度の表面亀裂が、繰返し荷重により進展した後の亀裂寸法では、脆性破壊に対する余裕度を確保出来ないことが分かる。

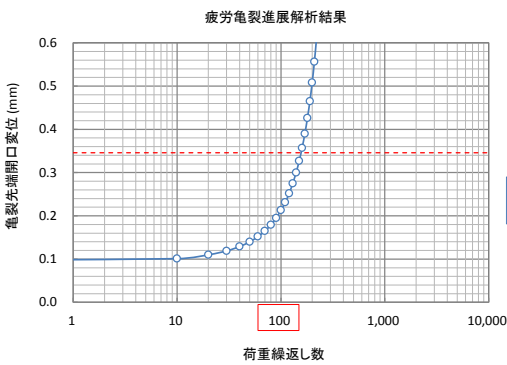
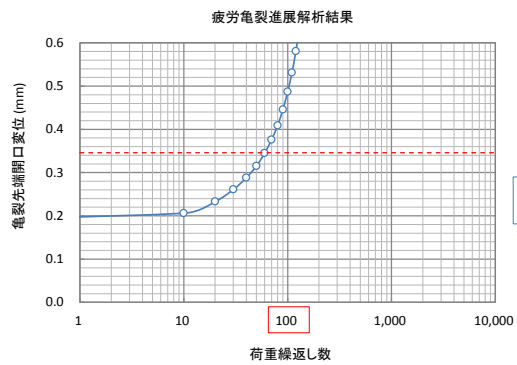
図 2.37 亀裂先端開口変位（新基準 9,900kl タンク）

初期亀裂(1.5 mm×4 mm)

初期亀裂(1.5 mm×12 mm)

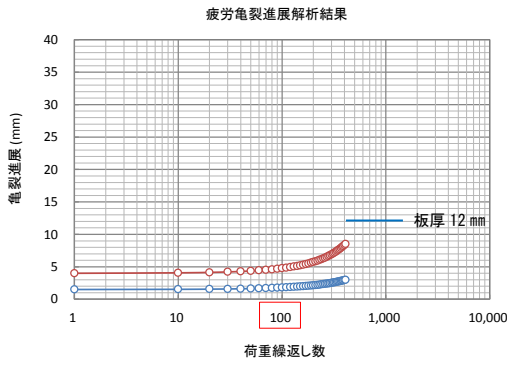
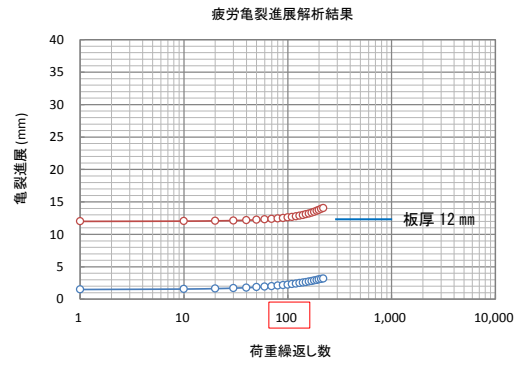
図 2.38 疲労亀裂進展解析結果 (32,000k<sub>l</sub> タンク)

検討結果の一例として 32,000k<sub>l</sub> タンクの解析結果を示す。

初期亀裂(1.5 mm×4 mm)

初期亀裂(1.5 mm×12 mm)

【アニュラ板】材質 SPV490Q, 板厚 12 mm

一方、降伏比が80%以上の鋼材を使用している【新法】32,000k1タンク、【新法】110,000k1タンク及び60,000k1タンクでは、初期亀裂の深さが1.5mmで、亀裂長さが4mm～12mm程度の表面亀裂が進展した後の亀裂寸法に対しても、脆性破壊に対して少なくとも1.9倍以上の余裕度を有している。

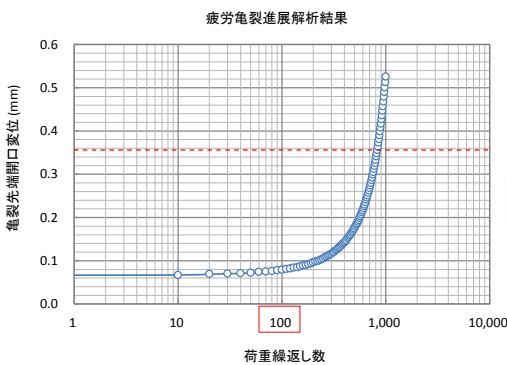
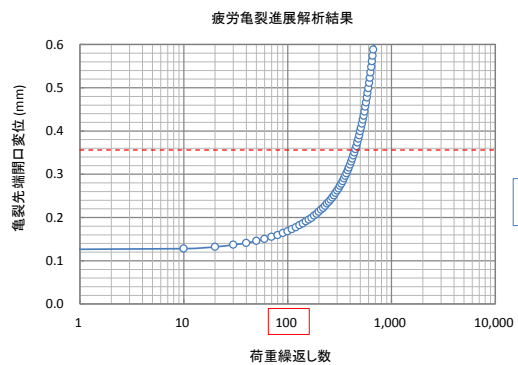
図 2.39 亀裂先端開口変位 (32,000k<sub>l</sub> タンク)

初期亀裂(1.5 mm×4 mm)

初期亀裂(1.5 mm×12 mm)

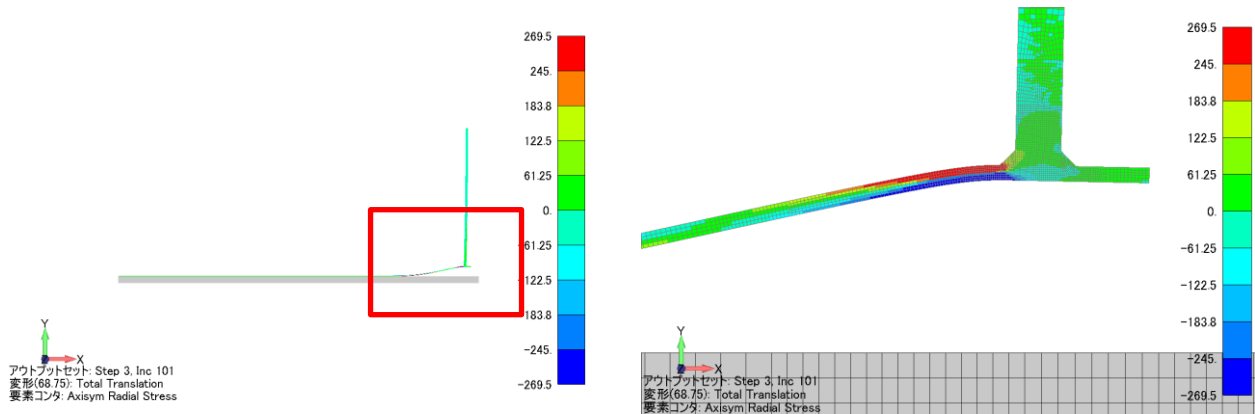
図 2.42 タンク隅角部の応力分布 (旧法 9,900k1 タンク)

一例として、【旧法】9,900k1 タンクの底板浮上り時において、アニュラ板に生じる塑性域の進展状況を、図 2.42 示す。

【アニュラ板】材質 SS400, 板厚 6 mm

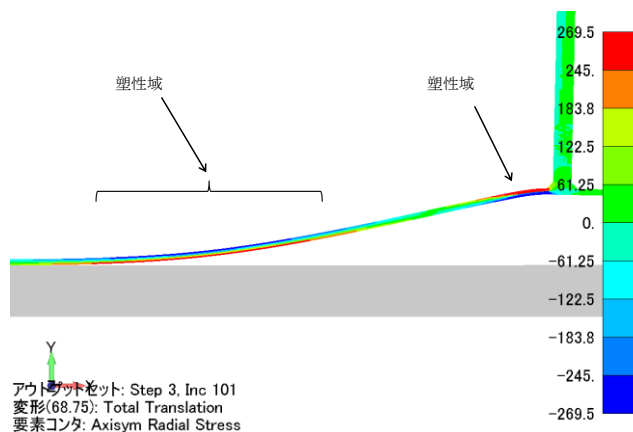
図 2.43 タンク隅角部の応力分布 (旧法 9,900k1 タンク)【拡大図】

図 2.43 には、タンク隅角部の応力分布の拡大図を示す。同図より、タンク底板浮上りによるアニュラ板の曲げ変形に伴って、最初に側板近傍のアニュラ板に塑性域 (第一塑性関節) が生じる。更に、タンク底板浮上り変位が増加するのに伴って、タンク中心方向の側板から離れた位置で、アニュラ板に広く塑性域 (第二塑性関節) が生じることが分かる。その結果、当該部分の曲げ剛性が低下するに従って、側板近傍のアニュラ板の曲げモーメントが増大し、当該箇所の曲げ歪み・曲げ応力の負担が増加することが分かる。

なお、【新基準】9,900k1 タンク (SS400) 及び 18,200k1 タンク (SM490C) と同様の傾向を示す。

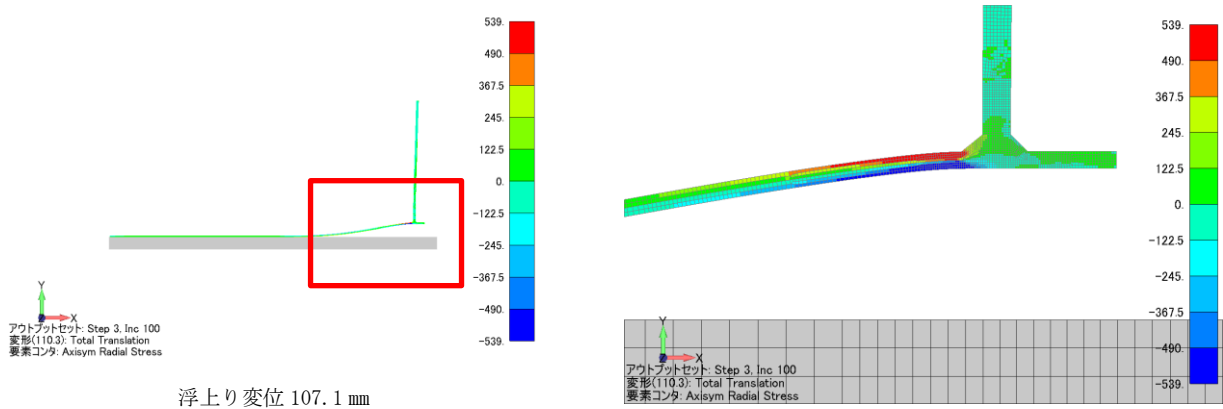
図 2.44 タンク隅角部の応力分布 (32,000kl タンク)

一例として、32,000kl タンクの底板浮上り時において、アニュラ板に生じる塑性域の進展状況を、図 2.44 示す。

【アニュラ板】材質 SPV490Q, 板厚 12 mm

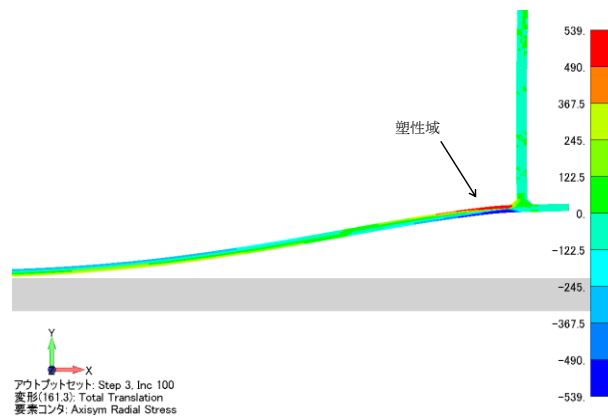
図 2.45 タンク隅角部の応力分布 (32,000kl タンク)【拡大図】

図 2.45 には、タンク隅角部の応力分布の拡大図を示す。同図より、タンク底板浮上りによるアニュラ板の曲げ変形に伴って、側板近傍のアニュラ板に塑性域（第一塑性関節）が生じるが、タンク底板浮上りが増加しても、タンク中心方向のアニュラ板は塑性化せず、弾性域に留まっていることが分かる。

なお、60,000kl タンク (SPV490Q) 及び 110,000kl タンク (SPV490Q) とも同様の傾向を示す。

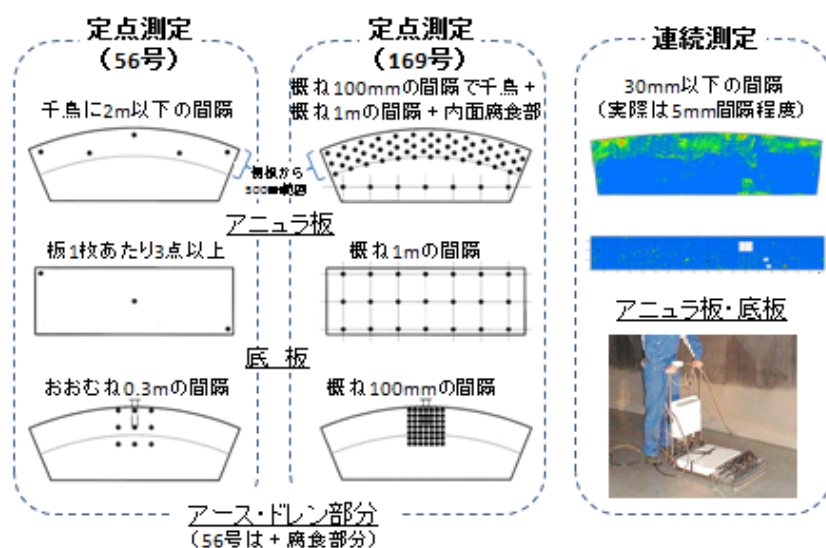
図 2.46 板厚測定方法の比較

屋外貯蔵タンクの底部の腐食管理の方法として、開放点検時の板厚測定方法が挙げられる。板厚測定方法については、以下の3通りの測定方法が示されており、事業者の判断により選択されている。

定点測定はサンプリング検査であるが、連続測定は全面を測定するため、板厚を評価する上で最も信頼性が高い測定値を得ることが出来る。

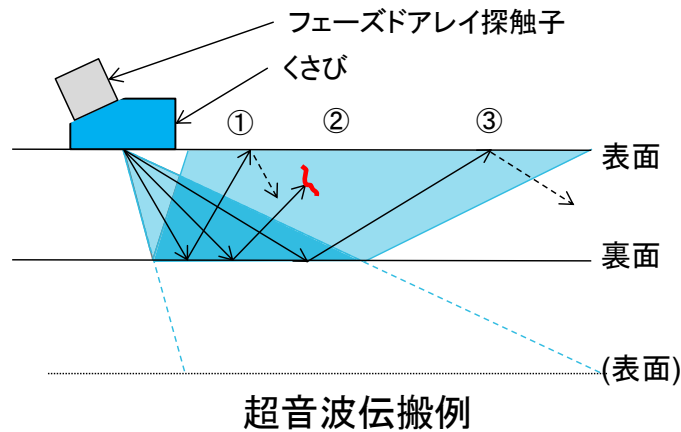
図 3.1 フェーズドアレイ超音波探傷機の原理

金属片に割れ等の構造欠陥が存在している場合、図3.1のとおり探触子から発射された超音波は、欠陥の境界面で一部又は全部が反射されることになる。超音波探傷機では、これらの反射波による受信（エコー）波形を観測することにより、欠陥を検知している。フェーズドアレイ探触子とは、一筐体の中に複数の振動素子が多数入っているものをいい、振動素子はプログラム化されたパターンで個別に発信のタイミングが制御されている。このことにより、装置全体として発する超音波を、平面波としたり、焦点付きの波面としたりすることが可能となる（図3.2）。

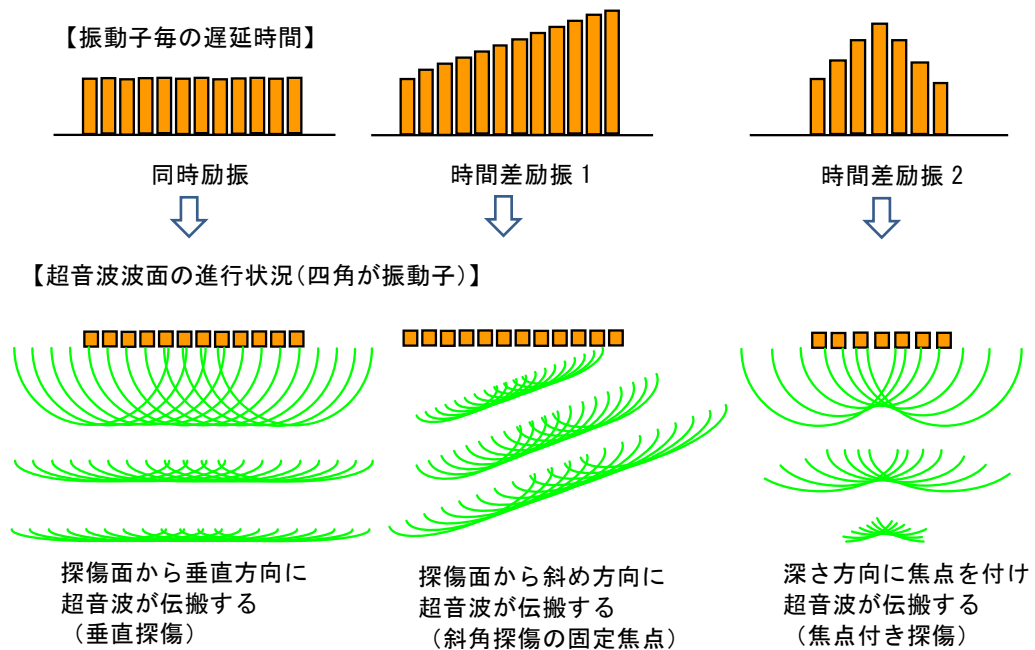
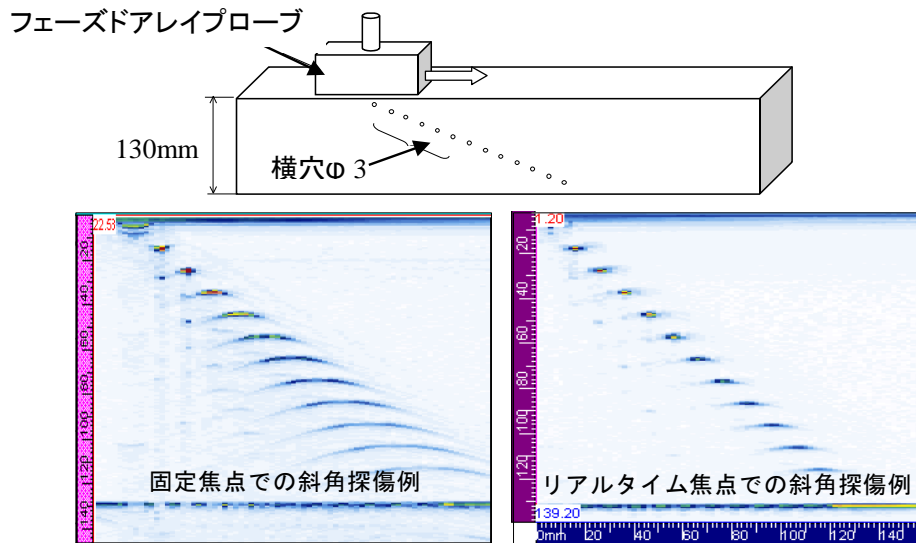
図 3.3 フェーズドアレイを用いた固定焦点とリアルタイム焦点のエコーの違い

超音波フェーズドアレイ (Ultrasonic Phased Array) を用いた溶接部検査やクラック検出は、幅広い産業分野で使用されてきている。超音波フェーズドアレイ技術が従来型の超音波検査と比較し優れている点として、溶接部検査において、一つの探触子で溶接部を広視野角で検査できるため、欠陥検出確率を高めることができる。また、スキャンしたデータをリアルタイムで映像として表示することが可能な装置として開発がなされており、検査や補修の効率的な実施が可能となる (図 3.3)。

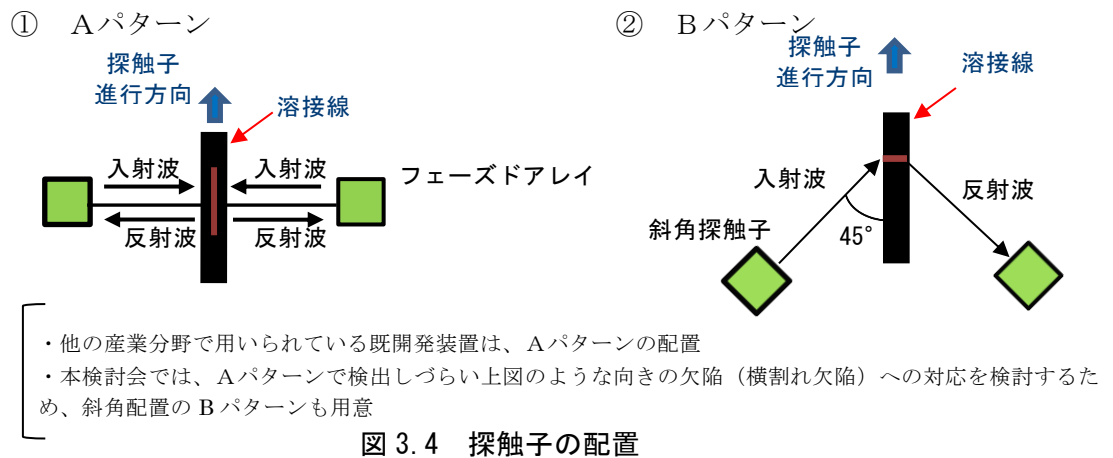
図 3.4 探触子の配置

- (4) 超音波探触子：5 MHz、32ch リニア配列のフェーズドアレイ探触子  
 (5) 探触子の配置：溶接線直交配置（Aパターン）及び、溶接線斜交（45°）配置（Bパターン）（図 3.4 参照）。

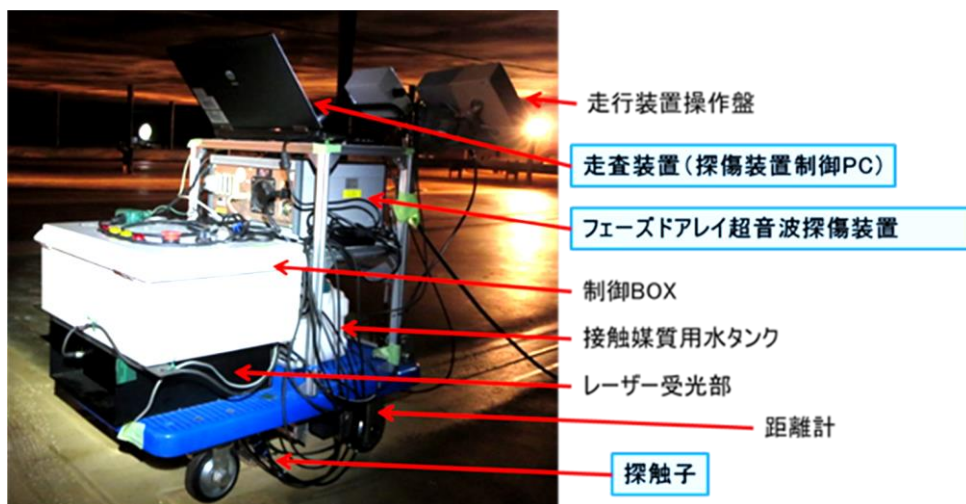
図 3.5 P A 試作機の外観

屋外貯蔵タンク用に開発が進められている、P A 試作機的主要仕様及び外観 (図 3.5) は、以下のとおりである。

- (6) 計測速度：20mm/sec  
 (7) データ取得ピッチ：2 mm  
 (8) 走査方法：自動走行  
 (9) 走行速度距離計：エンコーダーによる走行速度・距離測定（分解能；0.1mm）  
 (10) 底板の傾き補正：傾斜計を搭載  
 (11) 接触媒体：水  
 (12) 対象溶接線：突合せ溶接部（すみ肉溶接部は当該装置では測定不可）

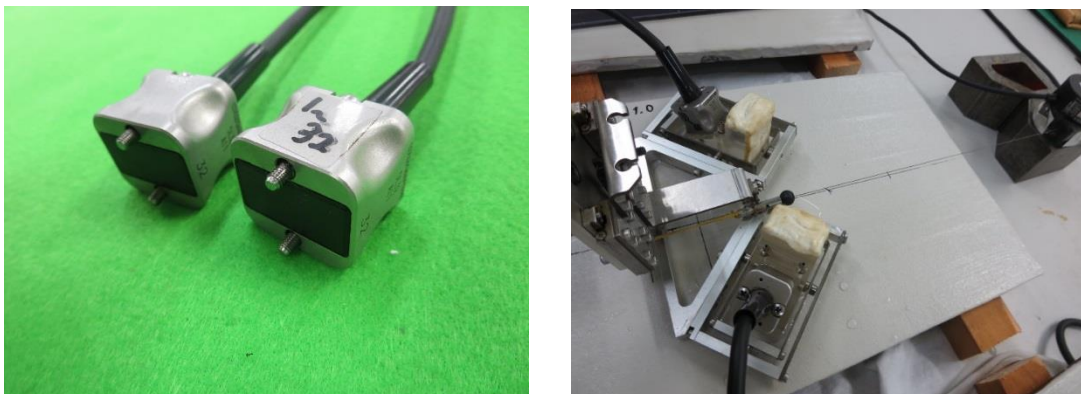
図3.6 PA試作機のフェーズドアレイ探触子の外観と探傷の様子（Bパターン）

今回、開発が進められている、PA試作機のフェーズドアレイ探触子を図3.6に示す。

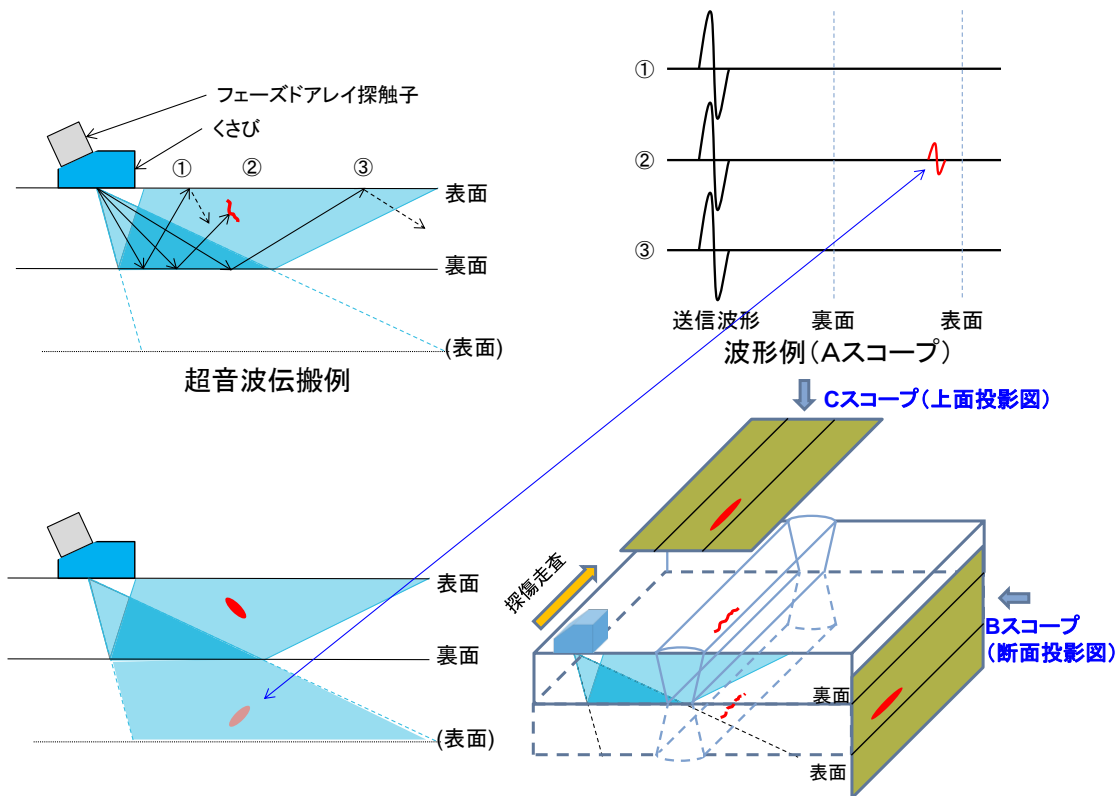
図 3.7 超音波フェーズドアレイによる結果表示例

探傷図形（Aスコープ）と呼ばれる受信波形に含まれる情報として垂直探傷の場合は、表面エコー「S」、底面エコー「B」、そして内部欠陥からの反射エコー「F」があり、これらの超音波の伝搬距離の違いが波形で表される。探傷図形（Aスコープ）における表面エコー「S」と底面エコー「B」の到達時間差は試験片厚みに相当し、表面エコー「S」と内部欠陥からの反射エコー「F」の到達時間差は試験片表面から内部欠陥までの距離に相当する。また、「F」の反射エコー強度の情報から、内部欠陥の定性的な大きさを判断することになる。すなわち、超音波探傷映像装置は、反射エコー強度を表示するものであり、特に超音波を斜め入射する斜角探傷においては、内部の欠陥や定性的寸法を判断するには、複雑な幾何学的計算や熟練した技能が必要となる。こうした問題を解決するため、探傷図形に加えて直観的にわかりやすい、断面投影図（Bスコープ）や、上面投影図（Cスコープ）で可視化可能な超音波探傷映像装置を、PA試作機にも採用している。各スコープの特徴を以下に示す（図3.7）。

試験片の「断層像」。Aスコープ波形を輝度変調（又は色変調）して線で表し、試験片上での超音波探触子の位置と超音波伝搬時間（距離）とを直角座標にとったもの（XZ平面）。欠陥部の存在・分布状態・深さを直観的に可視化することが可能。

試験片内のある深さの「スライス画像」。光学顕微鏡像と同じで超音波探触子における、ある深さの受信エコー強度を輝度変調して、試験片上における位置に表示したものです（XY平面）。平面的な異常の広がり分布等を把握することが可能。

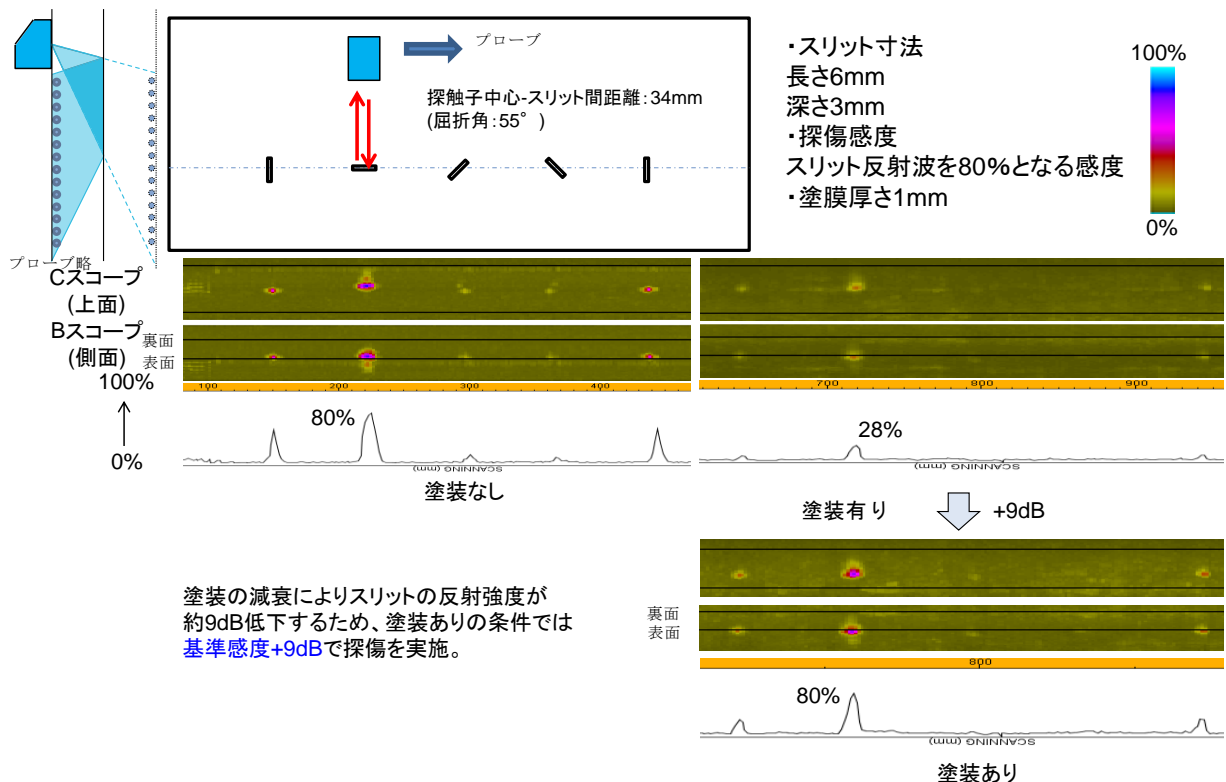
図 3.8 PA 試作機の縦割れ欠陥探傷の感度校正

検出感度を調整するために、図 3.8、図 3.9 に示す、縦割れ欠陥、横割れ欠陥（長さ 6 mm×深さ 3 mm）を有した校正試験片を作成し、検出感度（反射エコー強度）が 80% となる感度（基準感度）を定め校正を行うこととしている。

図 3.8 は、校正試験片のスリット位置、間隔、探触子の移動方向等を示しており、A パターン探傷により、各欠陥の反射エコー強度の計測を行っている。図中左側は、C スコープ、B スコープと反射エコー強度の信号を示しており、「塗装なし」条件で、縦割れ欠陥を模擬したスリットにおいて、反射エコー強度が 80% となるように、感度調整を行い検出できることを示している。さらに、図中右側に示す、各スコープ等は、校正試験片に塗装を施し、塗膜厚さ 1 mm に対する、反射エコー強度を示しており、最大反射エコー強度が 28% であることを示している。塗膜の影響で、反射エコー強度は、無塗装状態に比べ、約 50% 以上減衰している。そのため、基準感度に対し +9 dB 印加することで、検出反射エコー強度を概ね 80% に増幅するように校正することとしている。

なお、図 3.8～3.10 の反射エコー強度をみると、欠陥の向き×プローブの向きで反射波の強度が異なることがわかる。このため、今回の実験では、Aパターン、Bパターンの探触子を用いて測定を行っている。また、縦割れ欠陥探傷の評価においては、図 3.11 に示すように、余盛が存在する試験片では、探傷側と反対側の溶接止端部からの形状による反射波が発生する可能性がある。この溶接止端部からの反射波の強度は余盛の形状や高さなどにより異なってくるため評価は困難である。そのため、実運用では探傷側と反対側の溶接止端部での指示は評価の対象外とし、探傷側と同じ側の結果により評価を行うこととする。
