屋外貯蔵タンクの検査技術の高度化に係る調査検討

報 告 書

平成 3 1 年 3 月

屋外貯蔵タンクの検査技術の高度化に係る調査検討会

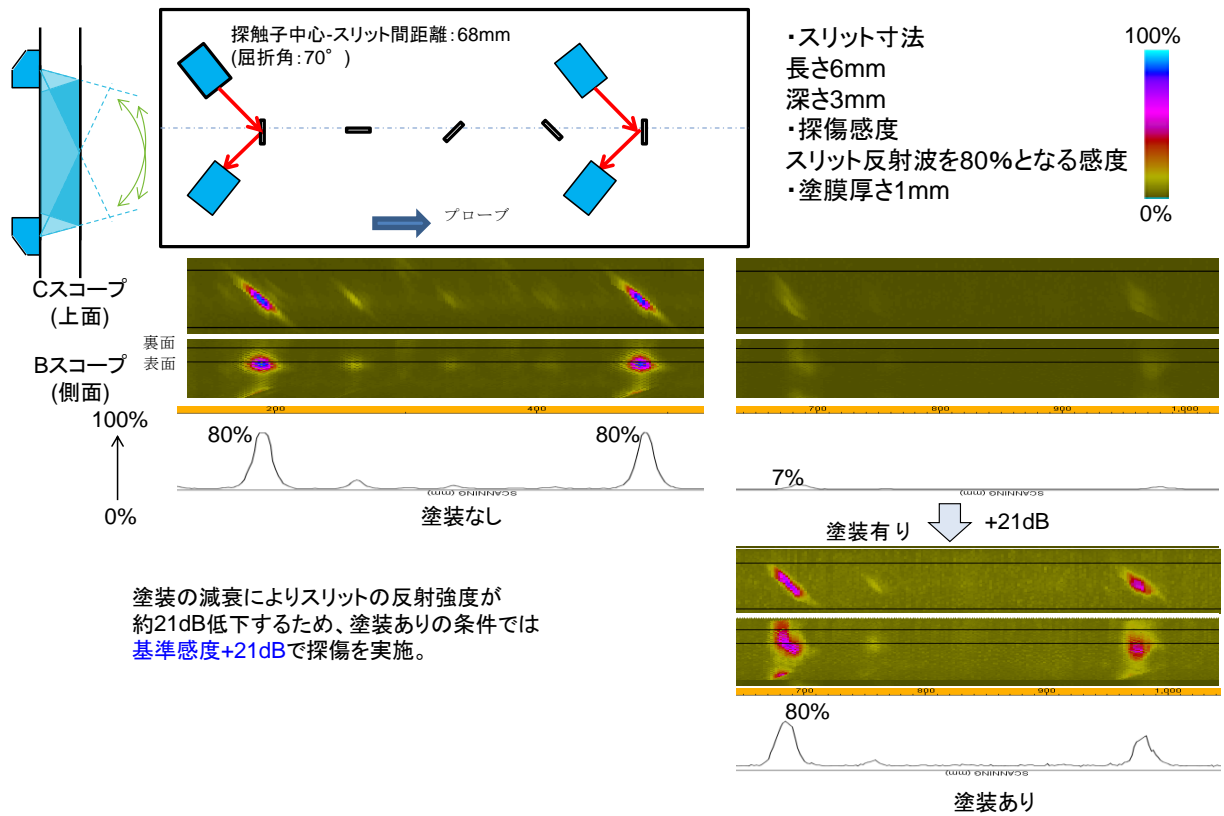
図 3.9 PA試作機の横割れ欠陥探傷の感度校正

また、図 3.9 は、B パターン（屈折角 70°）探傷で、図 3.8 と同様な検討を行っており、「塗装なし」条件で、横割れ欠陥に対し基準感度を 80% としたとき、「塗装あり」の条件における反射エコー強度が 7% まで減衰することがわかった。そこで B パターン探傷では、基準感度に対し +21 dB 印加することで、検出反射エコー強度を概ね 80% に増幅するように校正することとしている。

なお、図 3.8～3.10 の反射エコー強度をみると、欠陥の向き×プローブの向きで反射波の強度が異なることがわかる。このため、今回の実験では、Aパターン、Bパターンの探触子を用いて測定を行っている。また、縦割れ欠陥探傷の評価においては、図 3.11 に示すように、余盛が存在する試験片では、探傷側と反対側の溶接止端部からの形状による反射波が発生する可能性がある。この溶接止端部からの反射波の強度は余盛の形状や高さなどにより異なってくるため評価は困難である。そのため、実運用では探傷側と反対側の溶接止端部での指示は評価の対象外とし、探傷側と同じ側の結果により評価を行うこととする。

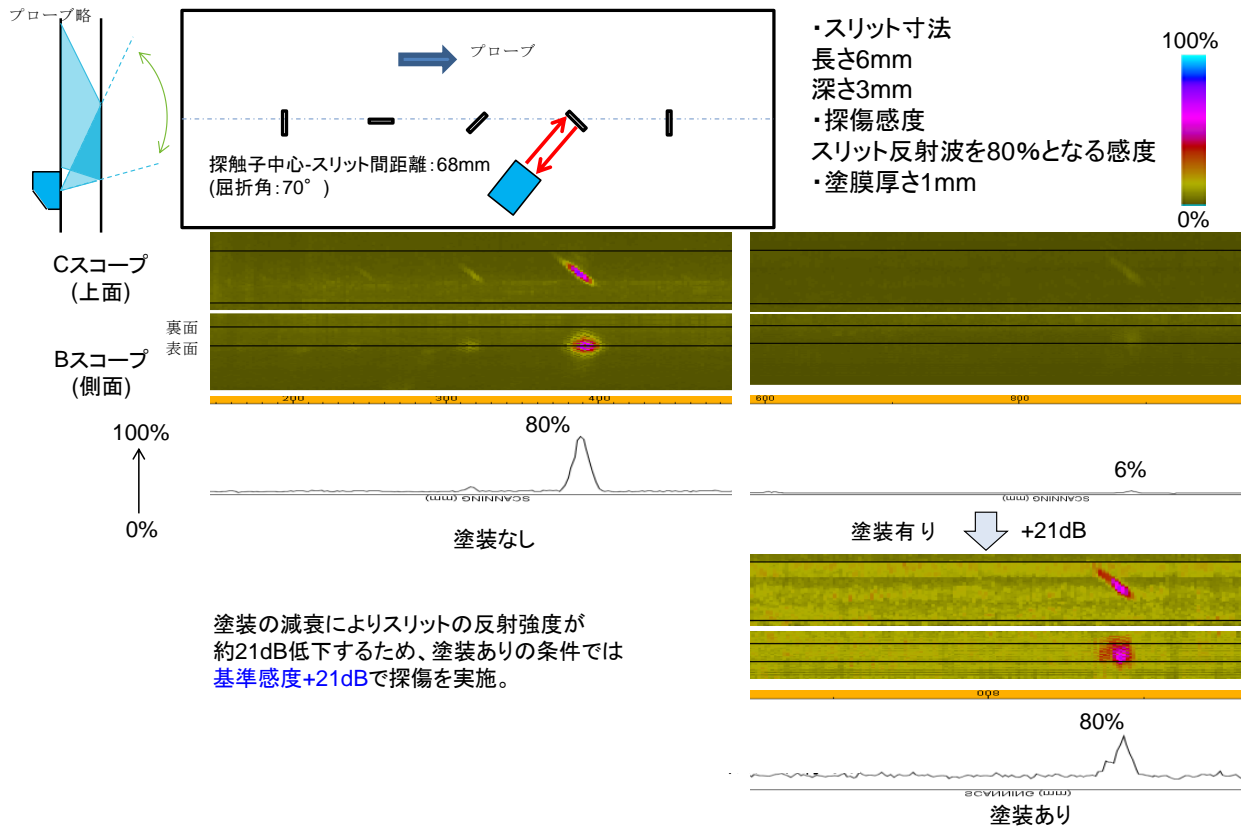
図 3.10 PA試作機の角度付き欠陥探傷の感度校正

さらに、図 3.10 は、B パターン（屈折角 70°）探傷で、角度付欠陥に対して同様な検討を行った結果を示しており、塗膜厚さ 1 mm に対して、6% まで反射エコー強度が

このように、横割れ欠陥探傷・角度付欠陥探傷の感度補正量は、縦割れ欠陥探傷と比較して塗装による減衰の影響が大きく、感度補正量をまとめると以下のとおりとなる。

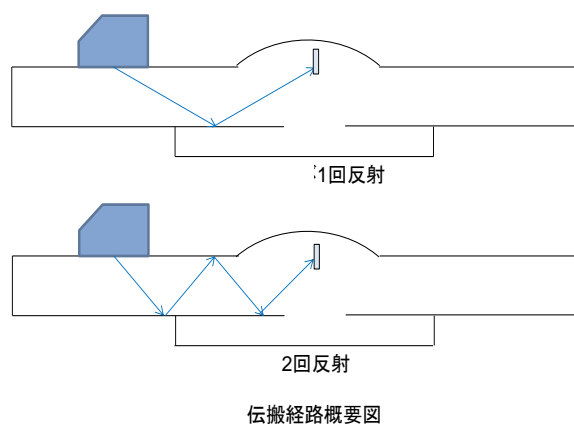
図 3.12 P A 試作機の評価対象外とする欠陥（2 回反射時の伝搬の評価）

更に、図 3.12 に示す 2 回反射での伝搬経路は長くなるため、他の経路の反射やノイズの影響を受けやすくなる。そのため、本試験では 1 回反射での表面をターゲットとした感度校正を行っており、2 回反射で得られた指示は評価対象外とした。

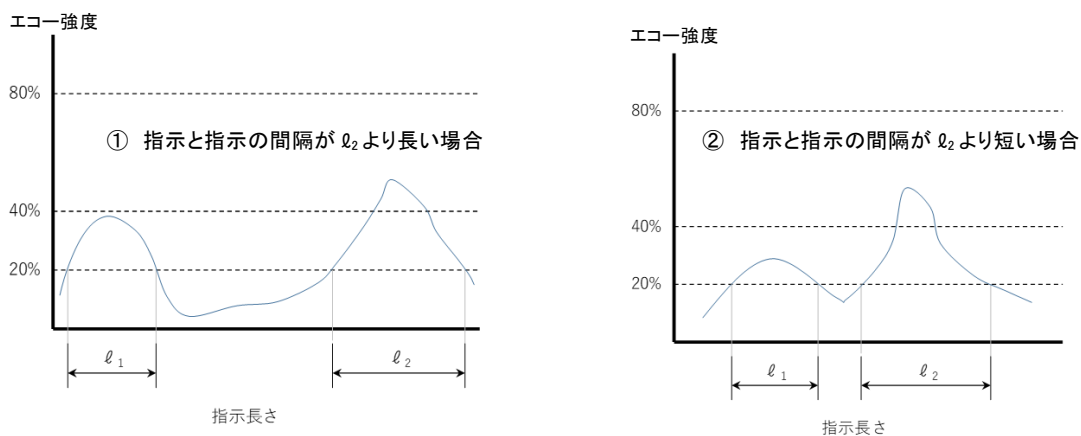
図 3.14 近接している欠陥指示と指示長さの測定方法

② 指示と指示の間隔が $l_2$ より短い場合

- ア 欠陥指示は1つとする。
- イ 欠陥指示の指示長さは、 $l_1$ 、 $l_2$ 及び間隔を含めた長さとする。

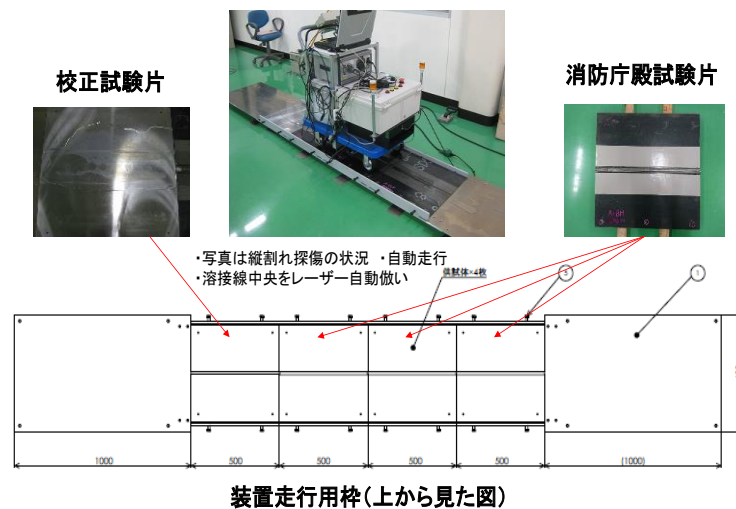
図 3.15 PA試作機の試験片での探傷試験の様子

ア 塗膜の種類：ガラスフレークコーティング

イ 塗膜厚さ：1 mm

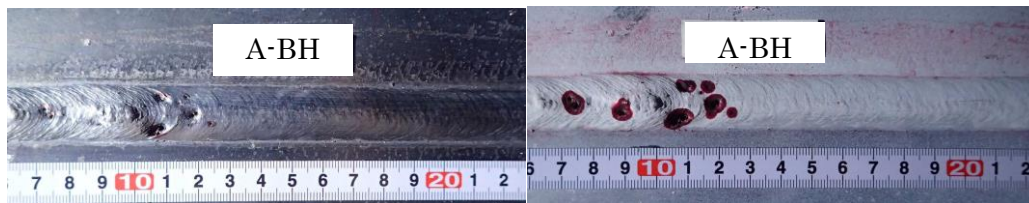
図 3.16 ブローホールを有する試験片:No.1(左:直接写真、右:PT)

図 3.16 は、ブローホールの欠陥を有する試験片であり、直接写真からも欠陥位置が概ね確認できるが、PTにおいて欠陥指示模様が検出されており、ブローホールの存在が確認できる。また、図 3.17 は、材料表面に開口欠陥（クラック）と、表面直下の欠陥を有する試験片であり、MTにおいて、磁粉模様が現れており、溶接線の斜め方向や縦方向のクラックが複数観察できる。また、RTも同様な欠陥指示が検出されており、各試験片の欠陥の所在が確認できている。各試験片の全データは、参考資料 3-4 のとおりである。

欠陥の所在を確認するため、放射線透過試験（以下「RT」）を、各試験片に対し行い、また表面欠陥やブローホール等の確認においては、磁粉探傷試験（以下「MT」）、浸透探傷試験（以下「PT」）を実施した。試験時の例として、表 3.2 の No. 1、No. 10 の試験片の写真を、図 3.16、図 3.17 へ示す。

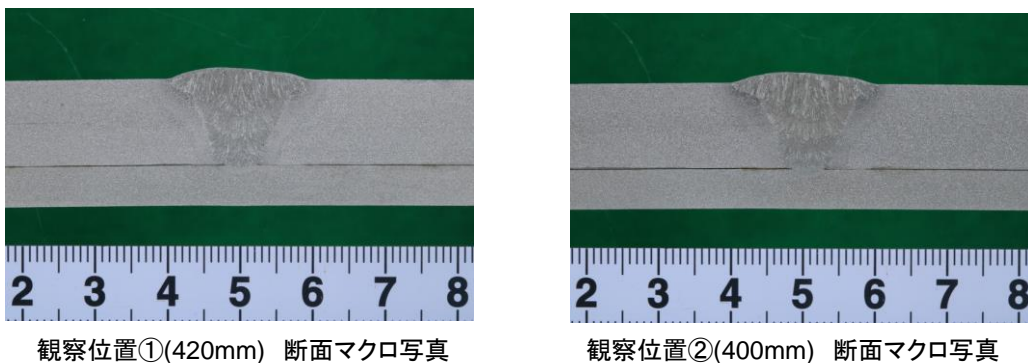
図 3.18 溶込不良欠陥試験片の断面観察の結果

断面観察の結果、裏当てまで溶け込んでいることから溶け込み不良では無いと判断できる。RTで一部指示が表れているが、これは裏当てと母材の隙間であると考えられる。

しかしながら、試験片 No. 2、No. 8 の「溶込不良」時の欠陥は、RT、MT、PTで確認された欠陥箇所とPA試作機との検出箇所が不一致との結果となった。そこで、再度試験片の断面観察を行った結果、図 3.18 に示す様に、裏当てまで溶け込んでいることから、溶け込み不良では無いことが判断できる。RTで一部指示が表れているが、これは裏当てと母材の隙間であると考えられ、検出箇所の不一致となった理由は、試験片側に起因するものと考えられる。

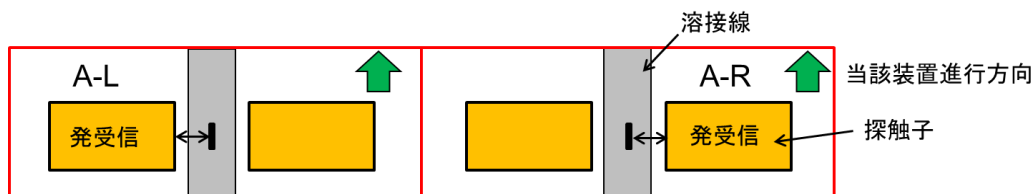
ア 縦割れ欠陥探傷 (Aパターン)

PA 試作機の検証の結果、あらゆる角度の欠陥を検出するために、3通りの探触子の配置パターンで実タンクの探傷を実施した。

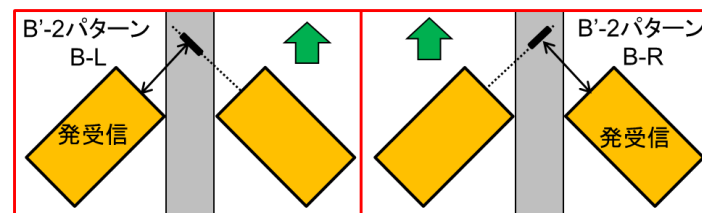
ウ 角度付欠陥探傷 (B'-2パターン)

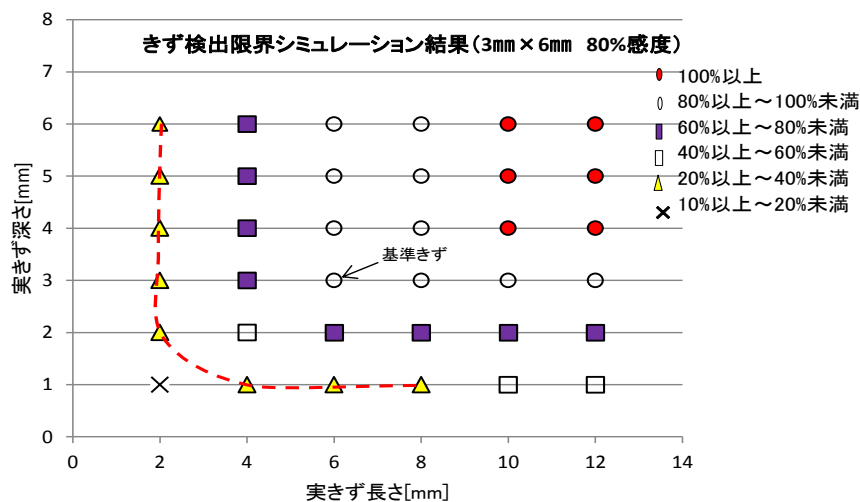
図 3.19 PA 試作機の欠陥検出限界シミュレーション結果

本検討では、試験片表面の長さ6mm深さ3mmの欠陥を検出目標とし、試験片表面母材部に長さ6mm深さ3mmの加工をして、このスリットを基準として装置の感度校正を行い、基準感度を80%に調整している。その基準感度に対し、どのような欠陥のサイズまで検出可能であるか、探傷検出限界の検討を行った。図3.19に、PA試作機の欠陥検出限界のシミュレーション結果を示す。各エコー強度に対する、試験片の欠陥の大きさを示しており、エコー強度20%の検出限界を赤の破線で示している。その結果、試験片の欠陥の長さが2mm×深さ2mmの欠陥までは、探傷可能であり、検出目標の欠陥である長さ6mm×深さ3mmは、原理的に検出でき、かつ、探傷の裕度もあることがわかる。

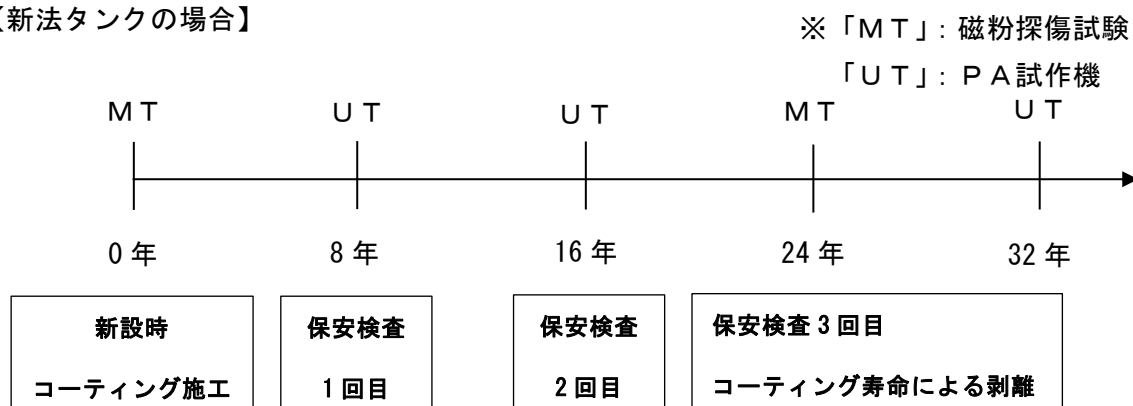
図 3.20 本検討における溶接部検査の実施時期のイメージ

- (1) 底部の溶接部全線において、過去にMTを実施し、その記録が確認できる(図 3.20)。
- (2) 検査する溶接部は、底板相互及びアニュラ板相互の溶接継手のうち、突合せ溶接部で、かつ、溶接施工法確認試験(危険物の規制に関する規則第 20 条の 4 第 3 項)で確認された溶接方法で施工されているものとする。

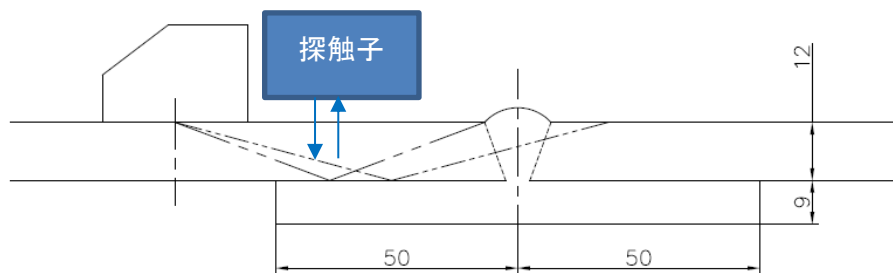
図 3.21 裏面反射の位置の腐食確認方法

タンク底部に裏面腐食が生じていた場合、裏面は凹凸のある状態となっている。当該装置の探傷法は探触子から送信した超音波を裏面で1回反射させて欠陥に入射する方式としている。そのため、裏面に激しい凹凸のある状態では、裏面において乱反射となり、正確な探傷が行えない。対応策として、超音波探傷と同時に、図 3.21 に示すように、別の探触子にて超音波が反射する箇所の裏面の状態を確認しながら探傷することで、裏面腐食の影響を確認し、裏面腐食が認められた場合には、その部位の探傷データは無効扱いとし、通常の磁粉探傷試験に切り替える方法が考えられる。

また、連続板厚測定で裏面腐食が認められた場合においても同様な取扱いが考えられる。本検討会では、裏面腐食の影響は、具体的に検討していないため、実用化に当たっては整理しておく必要がある。

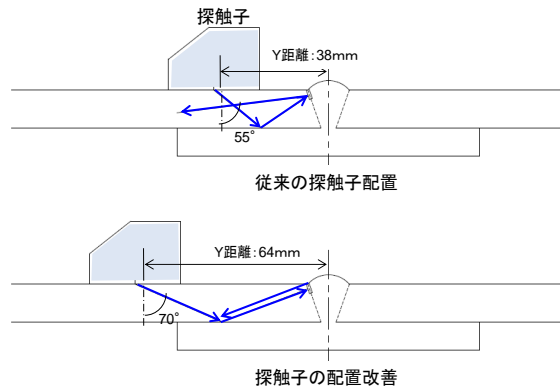
図 3.22 A パターン探触子の設定条件

現在、装置の校正試験片の人工欠陥は、鉛直方向に対して $0^\circ$ の欠陥としている。しかしながら、実タンクにおける欠陥は、様々な角度で存在する可能性がある。当該装置において、鉛直方向に角度を有する欠陥の検出性能の評価は行っておらず、検出性能を確認する必要がある。欠陥の想定としては、供用期間中に、タンク底板への疲労割れが発生する場合、突合せ溶接部においては、力学的には溶接線の鉛直方向に対して $0^\circ$ に入る欠陥が一般的と言われているが、溶接止端部の形状急変部より開先に沿って割れが発生することは、構造上考えられる。そこで、底板の開先角度となる鉛直方向に対して、 $20^\circ$ 傾いた欠陥を想定し、欠陥の検出性能を確認した。図 3.22 に示すように、実タンクの探傷条件となる、Aパターン探触子条件におけるY距離（溶接中心位置と探触子中心距離）を、38mm から 64mm（屈折角度： $55^\circ$  から  $70^\circ$ ）へ変化させて探傷を行った。図 3.23 に、Y距離 38mm における、鉛直方向の傾き角度に対するエコー強度及び指示長さのシミュレーション結果を示す。鉛直方向の傾き角度 $0^\circ$ のときに、エコー強度 80%になるように調整し、傾き角度が $10^\circ$ となると、エコー強度は約 20%、指示長さも 2mm まで減衰する。更に、実際の欠陥として想定される傾き角度 $20^\circ$ の欠陥に対しては、エコー強度が約 17%、指示長さは 0mm となり、欠陥としては検出できない結果となった。そのため、実際に想定される傾き角度 $20^\circ$ の欠陥が検出できるように、Y距離すなわち屈折角度の最適化を行い、図 3.24 に、Y距離 64mm（屈折角度 $70^\circ$ ）のシミュレーション結果を示した。Y距離 38mm と同様に、鉛直方向の傾き角度 $0^\circ$ のときに、エコー強度 80%になるように調整し、傾き角度が $10^\circ$ となると、エコー

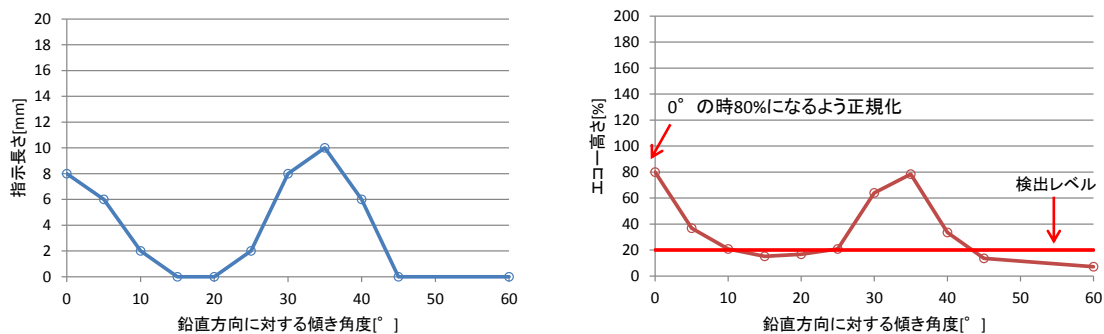
図 3.23 鉛直方向の傾き角度に対するエコー強度及び指示長さの関係（Y 距離：38mm）

強度は約 46%、指示長さも 8 mm となり、更に、想定される傾き角度  $20^\circ$  の欠陥に対しては、エコー強度が 100%を超え、指示長さも 12mm となり、Y 距離を 64mm（屈折角度  $70^\circ$ ）にすることで、傾き角度  $30^\circ$  まで、欠陥を検出できることがわかった。なお、B パターン探触子条件は、実タンクで探傷した同じ条件（Y 距離 68mm（屈折角度  $70^\circ$ ））で、想定される傾き角度  $20^\circ$  の欠陥も検出できると考えられる。しかしながら、鉛直方向の傾き欠陥の実探傷は実施していないため、実用化に当たっては検証することが必要である。

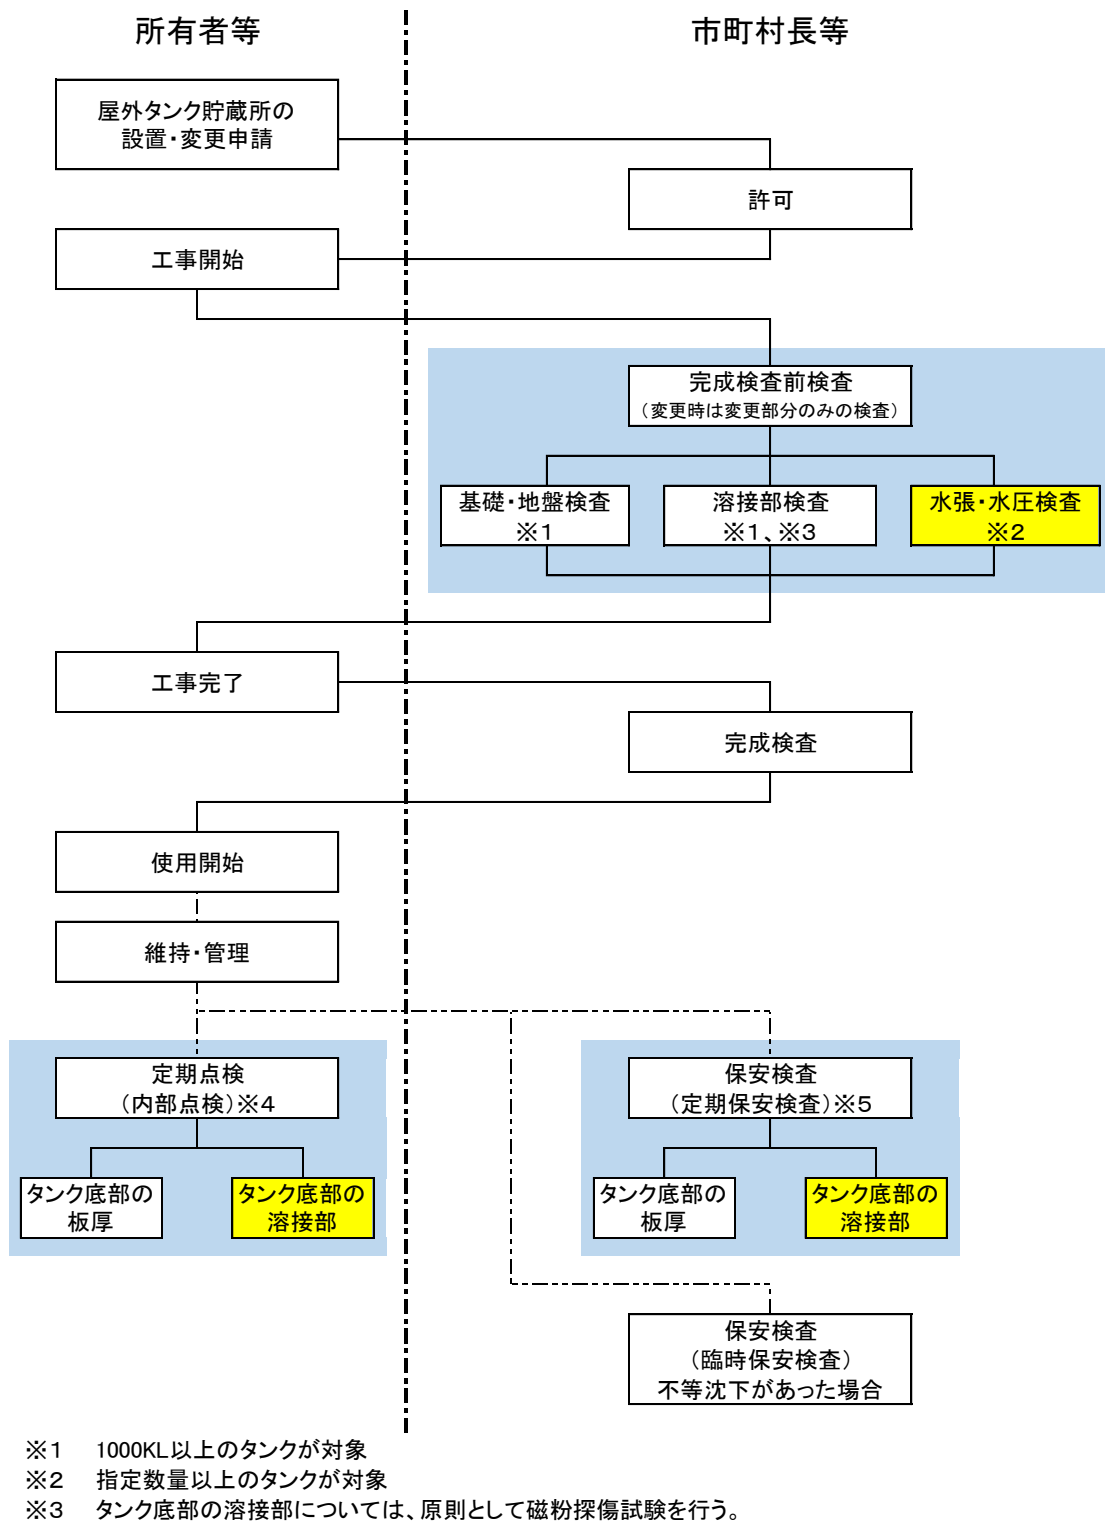
図1 屋外タンク貯蔵所に係る各種検査の流れ

屋外タンク貯蔵所は、設置や変更に係る工事完了時、また使用開始後も一定期間ごとに、技術基準に適合していることを確認するための各種検査等を受けることとされている。全体の流れは図1に示すとおりである。

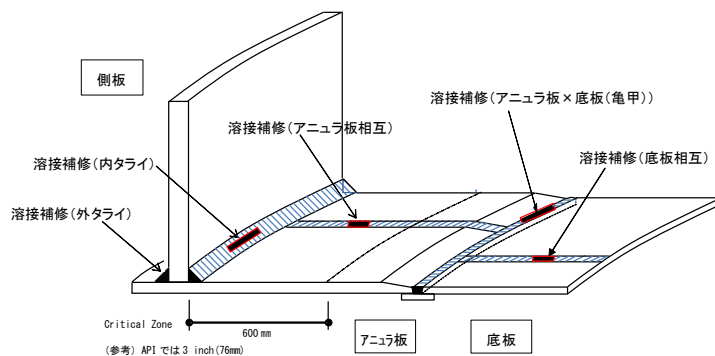
図 4.1 溶接補修部位

図 4.1 のように、溶接部位については、内外タライ（側板×アニュラ板）、アニュラ板相互、亀甲（アニュラ板×底板）及び底板相互に分けられる。側板から 600 mm の範囲の部位は、内タライとアニュラ板相互（一部）が該当する。

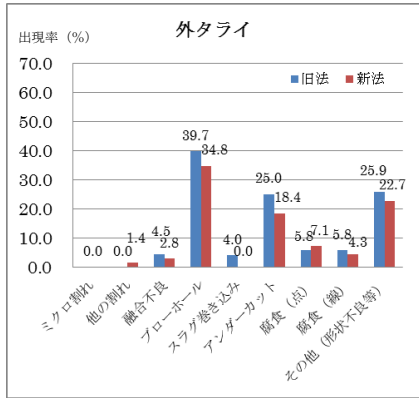
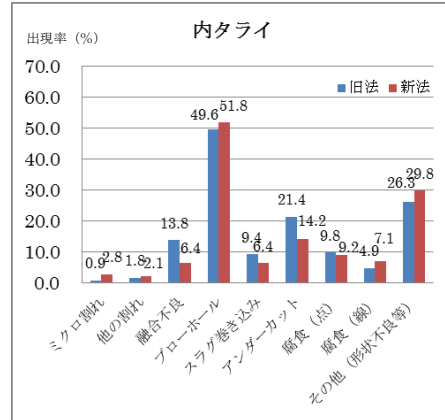
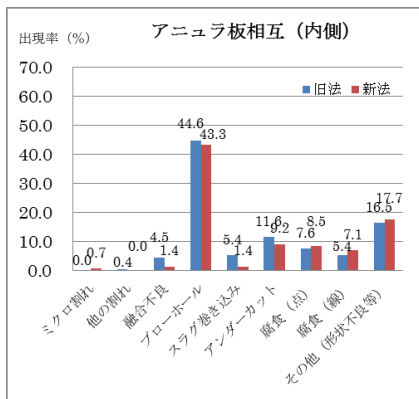
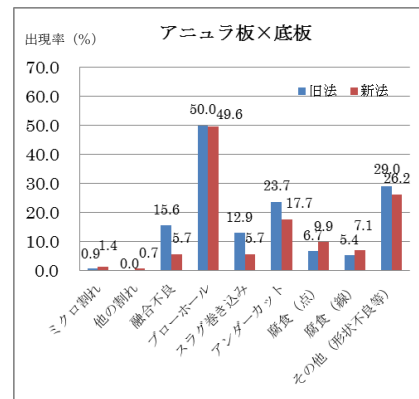
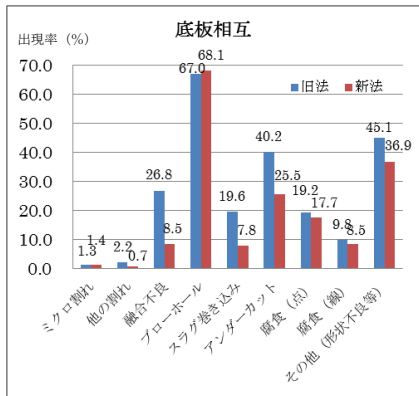
図 4.2 溶接線補修部位ごとの欠陥出現率

図 4.2 に、溶接線補修部位ごとの欠陥出現率（開放データ数に対する各欠陥が出現したデータ数の割合）を示す。

ただし、補修理由の中で割れは最も有害な欠陥であり、その原因は、溶接時の施工不良がもたらす割れや、供用中の繰り返し荷重による疲労割れ等が考えられる。割れが検出されたタンクについては、溶接全線の健全性を確認する必要があると考える。

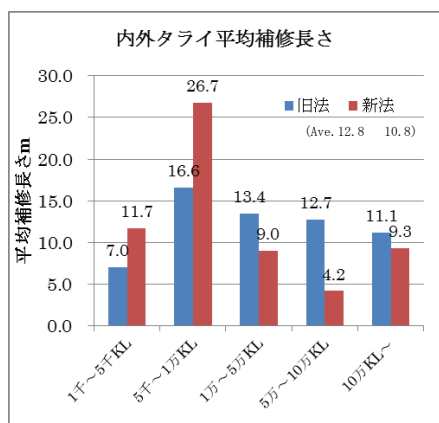
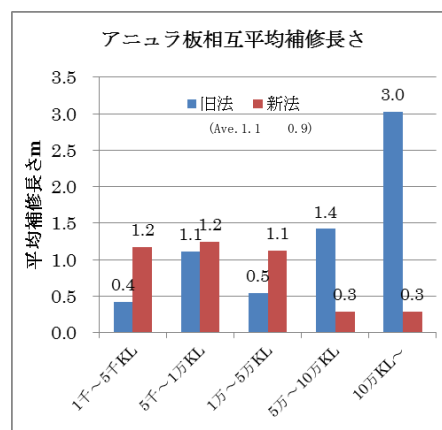
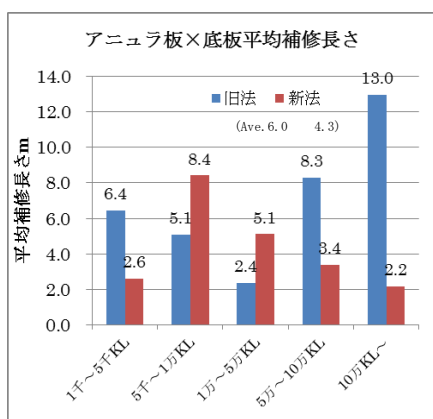
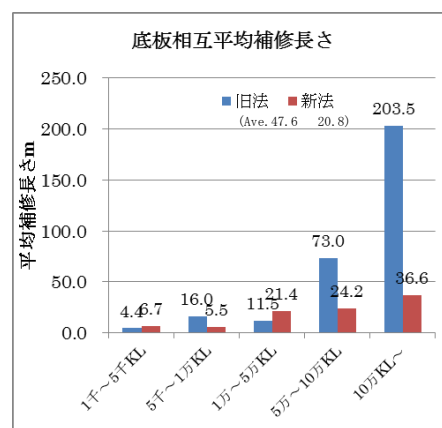
図 4.3 部位・容量別の底部溶接線補修長さ【平均補修長さ】

図 4.3 に部位・容量別の底部溶接線平均補修長さ、図 4.4~4.7 に使用年数と底部溶接線補修長さの関係を示す。

溶接継手の肉盛り補修長さについては、JIS B 8501（鋼製石油貯槽の構造（全溶接製））で、軟鋼で25mm以上、高張力鋼で mm以上とされており、補修溶接の深さについては、底部溶接線検査に用いられる検査手法（目視、MT、PT）で検出できるのは表層（MTでは深さ3mm程度まで）のみであり、検出された欠陥を全て除去することから、補修される深さは3mm～5mmと推定する。

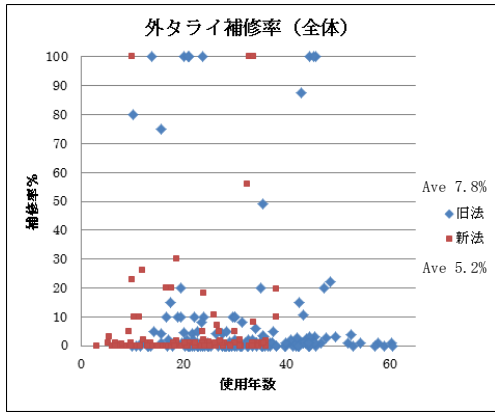
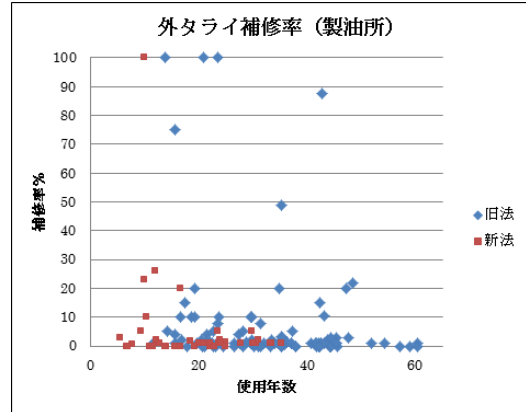
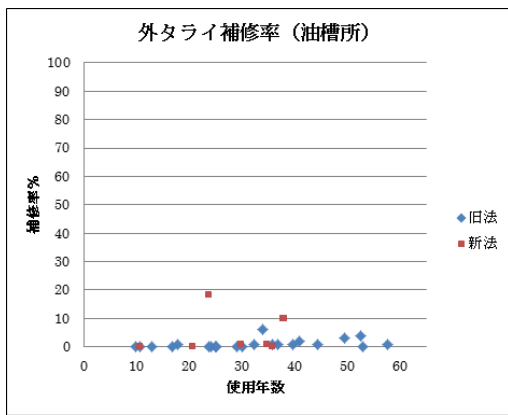
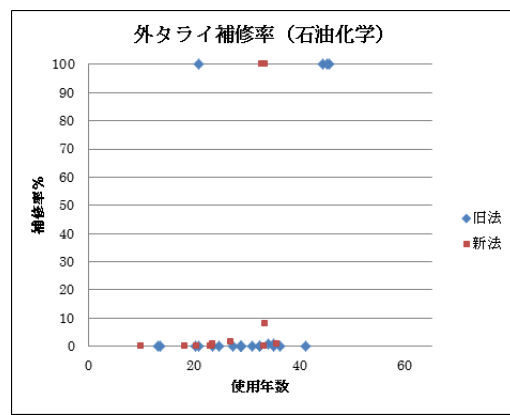
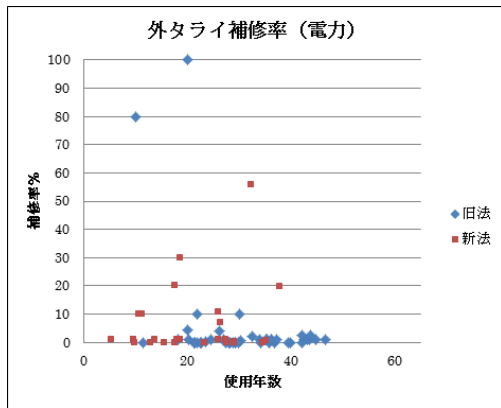
図 4.8 (a) 業態別の使用年数と底部溶接線補修率の関係  
【側板×アニュラ板 (外タライ)】

図 4.8～4.11 に業態別の使用年数と底部溶接線補修率の関係、表 4.4 に補修率 100%を抽出したリストを示す。

なお、H28 年度に協会が実施した事前調査結果では、新法タンクの補修率は旧法タンクの補修率より低い傾向となっていた。

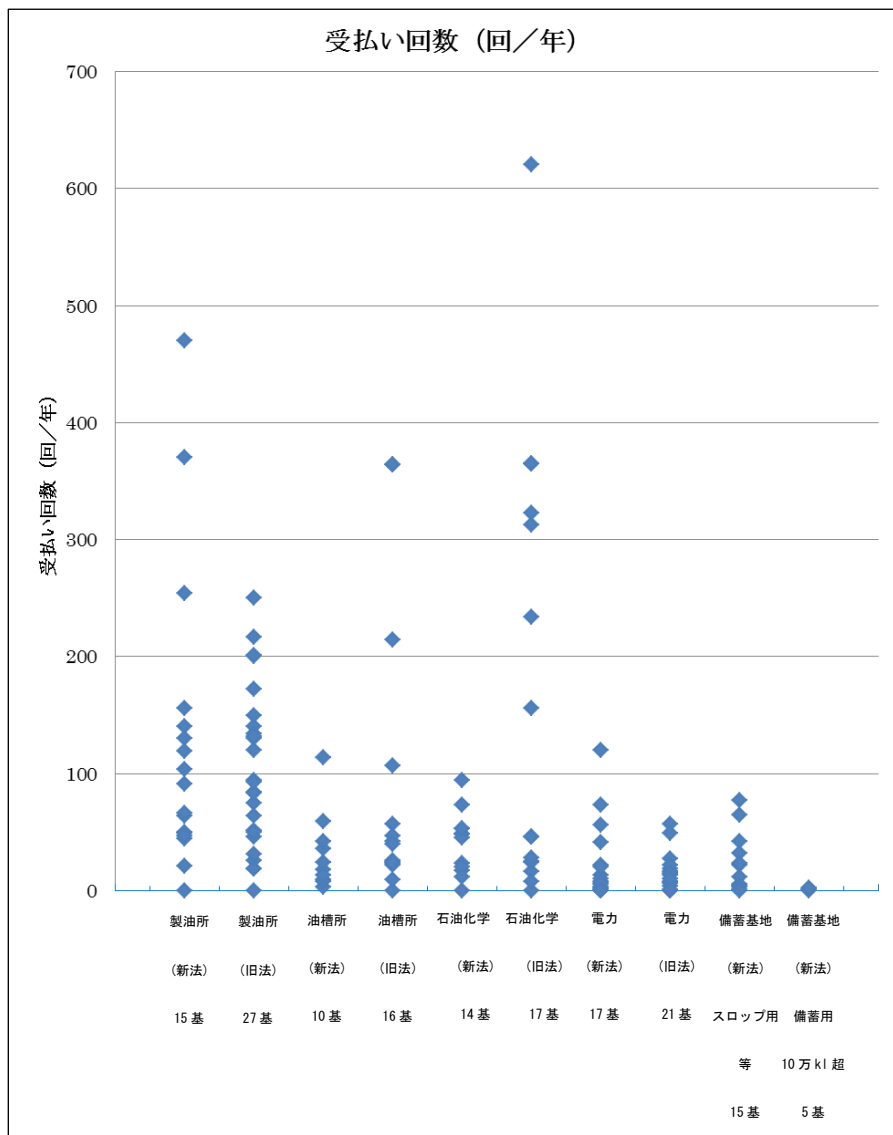
図 4.12 業態別受払い回数（回／年）

図 4.12 に、H29 年度アンケート調査における事業所からの回答に基づき、業態別の受払い回数（回／年）を示す。同図より、製油所、油槽所、石油化学が多く、電力、備蓄基地が少ない傾向となっているが、製油所、油槽所、石油化学の中にも受払い回数が少ないものがある。

ここでは、図 4.12 の H29 年度アンケート調査結果に基づき、業態別にタンク容量区分毎に年間受入れ払出し回数を再整理した。表 4.5 には、タンクの容量区分に従ってサンプリングしたタンクの調査基数（総計 157 基）のうち、受払回数が無回答のもの 3 基、その他 2 基を除く計 152 基の内訳を示す。

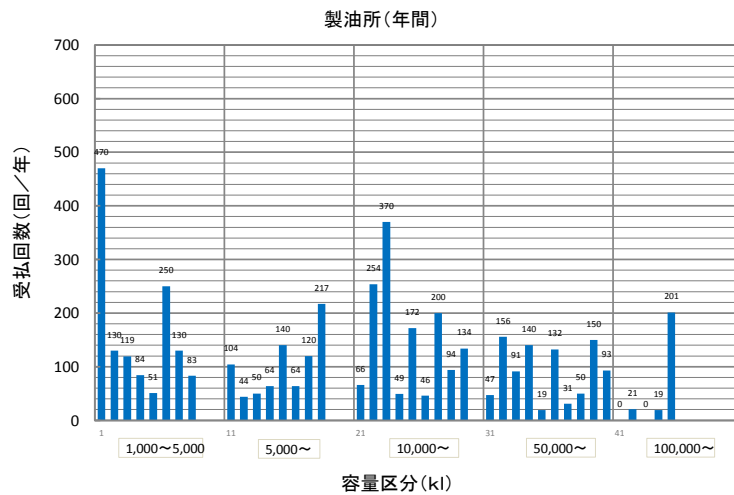
図 4.13(a) 年間受払回数 (製油所)

図 4.13(a)~図 4.13(e)に、調査結果に基づきタンクの業態別の年間受払回数を示す。

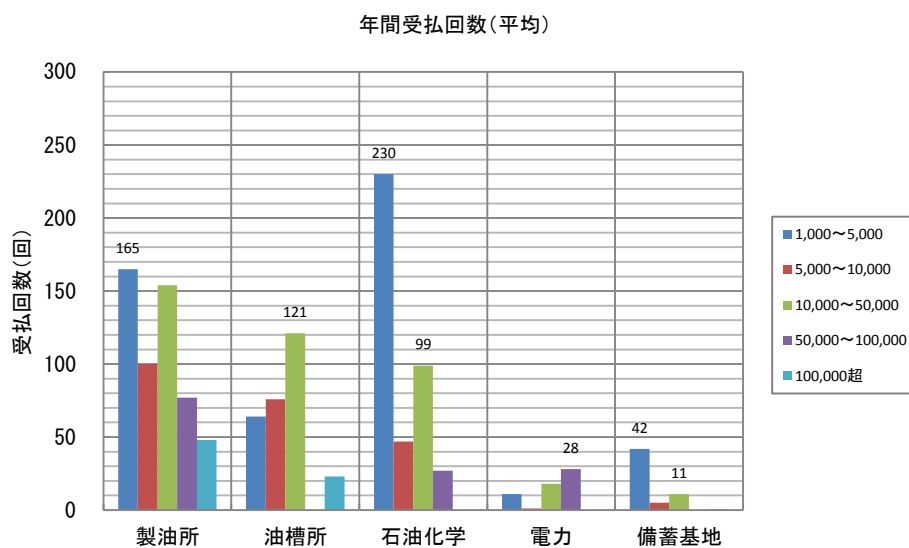
図 4.14 業態別の年間受払回数 (平均)

調査結果より、タンク業態別の平均的な年間受払回数を表 4.6 及び図 4.14 に示す。同図より、業態別にタンクの運用が異なることから、それに応じて年間受払回数に差異があることが分かる。

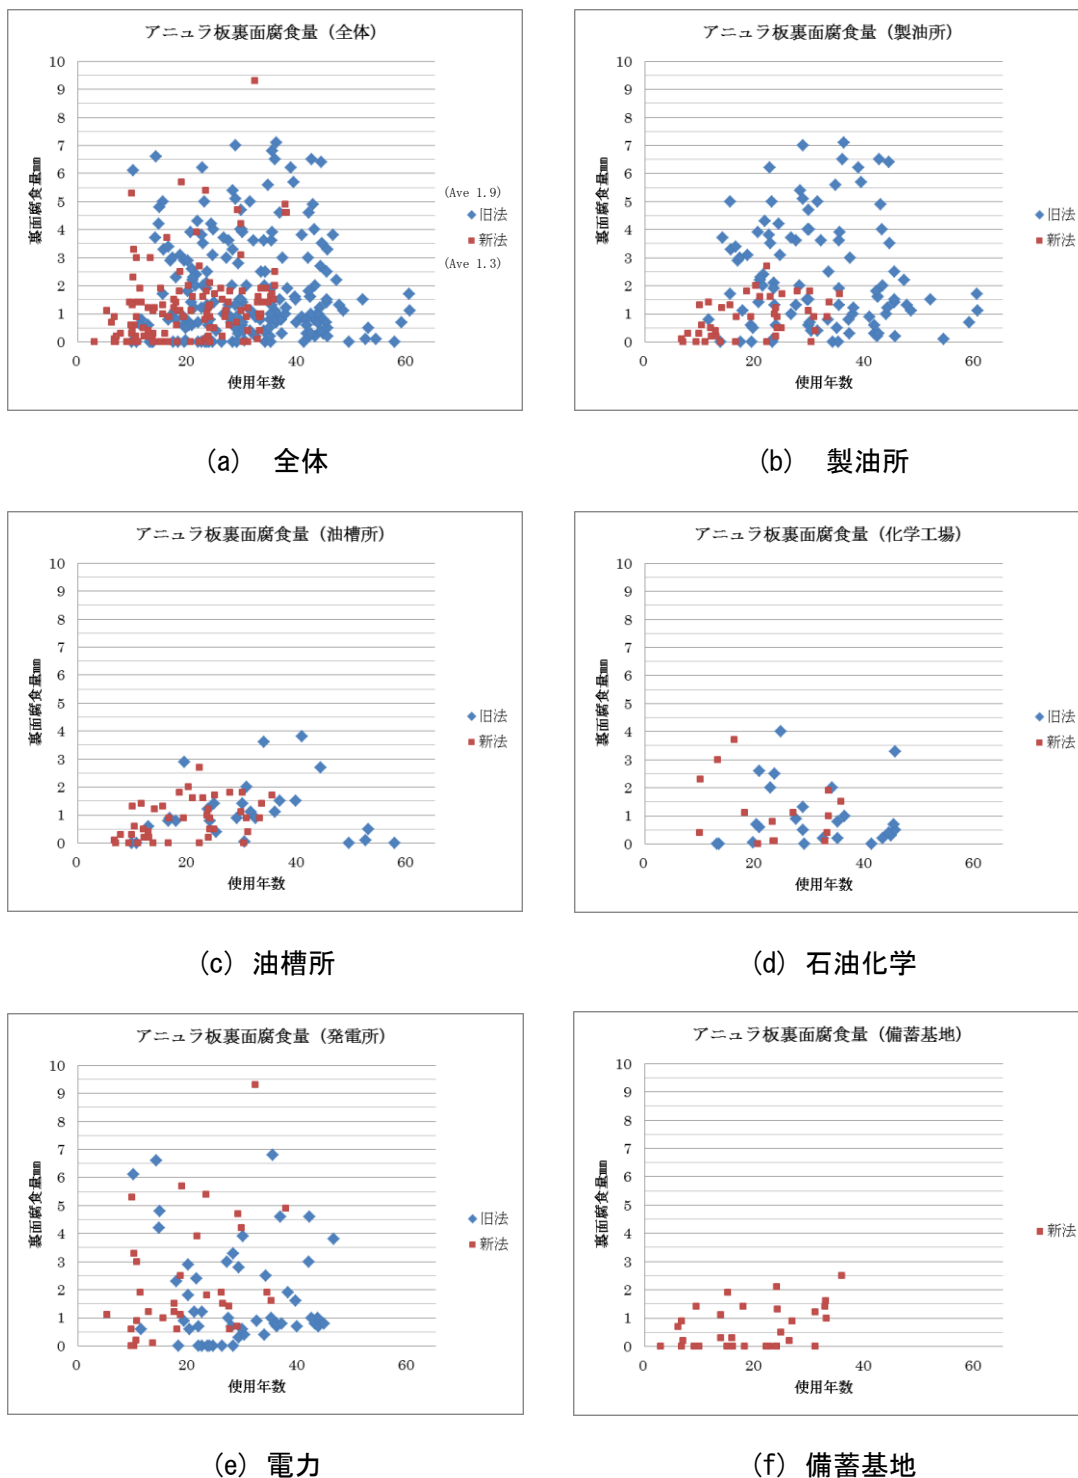
図 4.15 業態別の使用年数とアニュラ板裏面腐食量の関係【アニュラ板】

図 4.15 に業態別の使用年数とアニュラ板裏面腐食量の関係、図 4.16 に業態別の使用年数と底板腐食量の関係を示す。

アニュラ板及び底板の裏面腐食量の平均値は、ともに旧法タンクより新法タンクのほうが少ない。

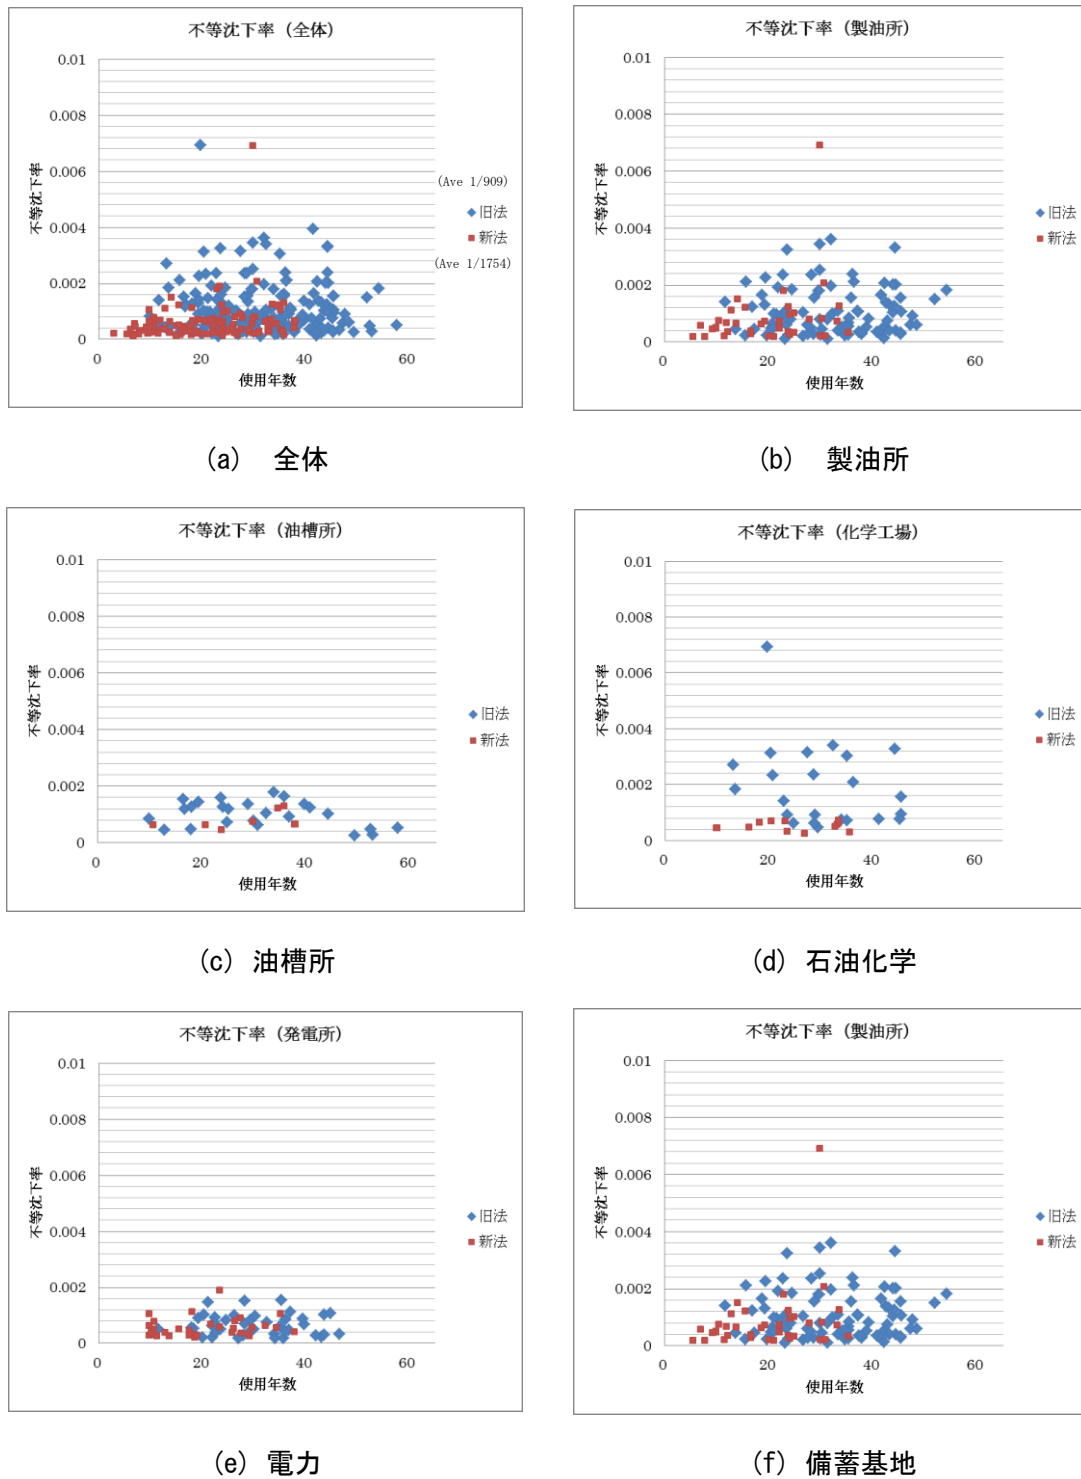
図 4.17 業態別の使用年数と不等沈下率の関係

図 4.17 に、業態別の使用年数と不等沈下率の関係を示す。

不等沈下率はタンク直径に対する不等沈下量の割合で、平均値をみると旧法タンクより新法タンクが低い。

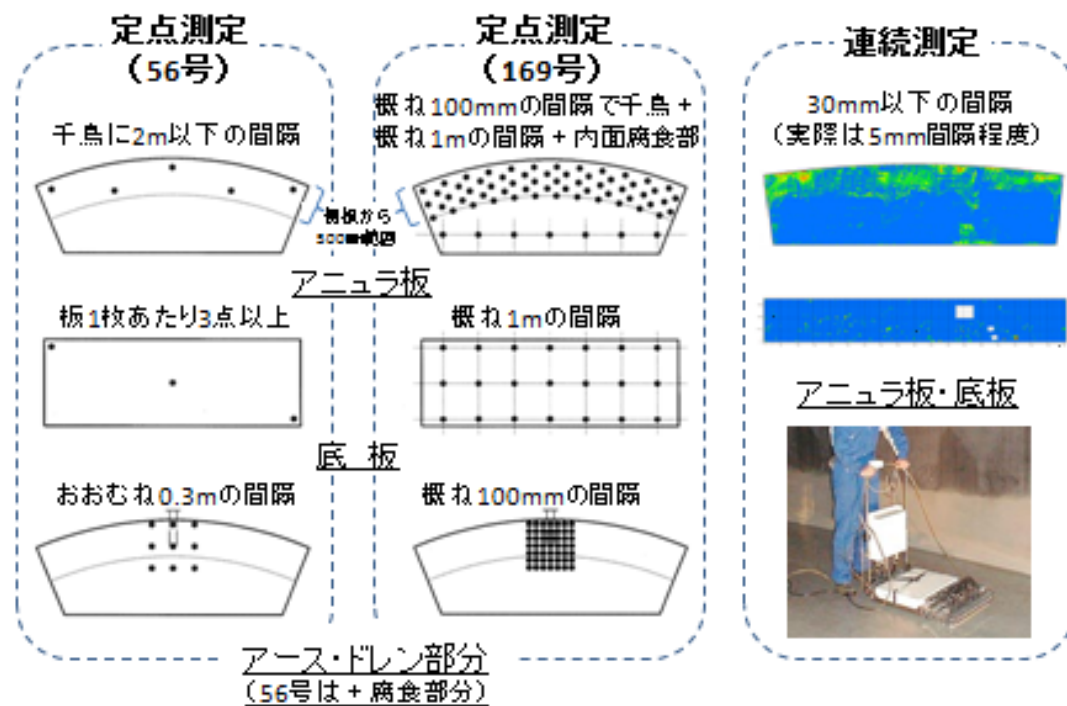
測定方法の違いについて、以下簡単な図で示す。

(参考) 定点測定はサンプリング検査であるが、連続板厚は全面を測定するため、板厚評価する上で最も信頼性が高い測定値を得ることが出来る。

定点測定と連続測定とで裏面腐食量の検出精度にどれほどの差があるか、危険物保安技術協会が過去に行った自主研究の結果では3倍程度の違いが確認されている。

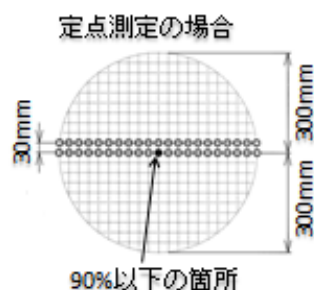
○定点測定: 最小厚さ(新基準タンクは設計板厚)の90%以下の箇所を中心に半径300mmの範囲を概ね30mmピッチで測定した平均値(複数ある場合は平均値の最小値)

○連続測定: 最小厚さ(新基準タンクは設計板厚)の80%以下の箇所を中心に半径60mmの範囲を30mmピッチ以下で測定した平均値(複数ある場合は平均値の最小値)

**80%値**: 最小厚さ(新基準タンクは設計板厚)の80%の値

**ΔC**: 最小厚さ(基準板厚)からの板厚減少量(新法タンクに用いる)  
(ΔC = 基準板厚 - 板厚最小値)

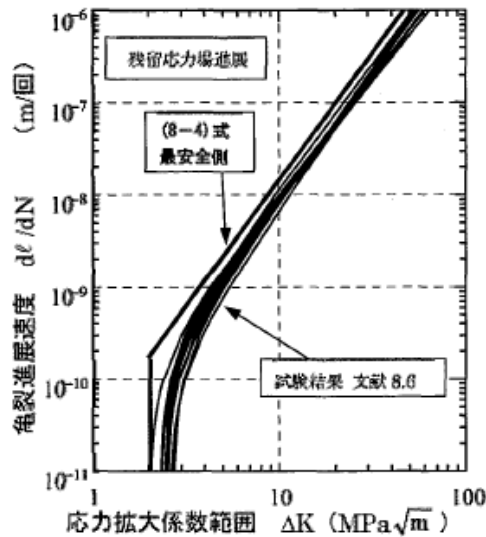
図 6.3 WES2805:2011 の疲労亀裂進展速度表示

図 6.3 には、疲労亀裂が溶接引張残留応力場を進展する場合の試験結果との比較を示す。同図より、「最安全側」の材料定数  $C, m, \Delta K_{th}$  を用いれば各種試験結果と比較して安全側の評価を与える。

解説図 8.3 疲労亀裂が溶接引張残留応力場を進展する場合の試験結果との比較

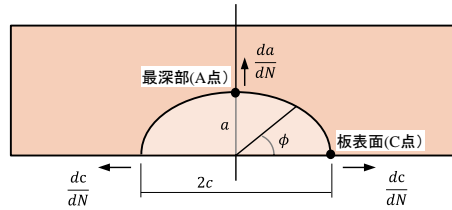
図 6.4 半楕円表面亀裂

半楕円表面亀裂（図 6.4）の疲労亀裂進展計算には、次の二つの方法がある（添付資料-1）。

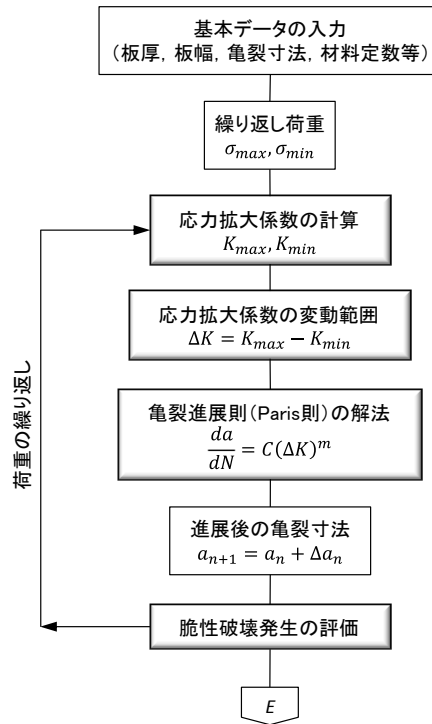
図 6.5 疲労亀裂進展寿命の計算フロー

図 6.5 に、疲労亀裂進展寿命の算定フローを示す。

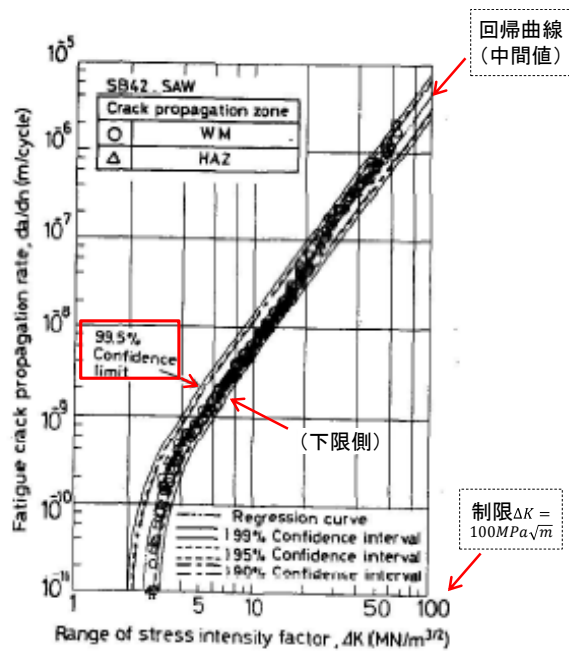
図 6.6 疲労亀裂進展速度の実験結果<sup>6)</sup>

太田ら<sup>6)</sup>は引張残留応力場にある各種溶接継手の疲労亀裂試験を行い、設計疲労亀裂伝播曲線を求めている（図 6.6）。同図は、定荷重振幅試験で求めた応力除去焼鈍を施していない溶接継手試験 38 本について、応力比  $R$  が 0.5, 0, -1 で求めた亀裂伝播特性データ 3,335 点の回帰計算に基づいて描かれている。これより、回帰曲線（中間値）の定数  $C=1.45 \times 10^{-11}$ ,  $m=2.75$ ,  $\Delta K_{th} = 2.40$  に対し、99.5%信頼限界 ( $C=2.60 \times 10^{-11}$ ,  $m=2.75$ ,  $\Delta K_{th} = 2.00$ ) を「設計疲労亀裂伝播曲線」として提案している。

Fig. 1 Effect of Crack Propagation Zone on Fatigue Crack Propagation Properties of Welded Joints.

尚、疲労亀裂進展速度の算定における適用制限として、図 6.6 の応力拡大係数範囲が  $\Delta K \leq 100 \text{MPa}\sqrt{\text{m}}$  であることに留意する必要がある。

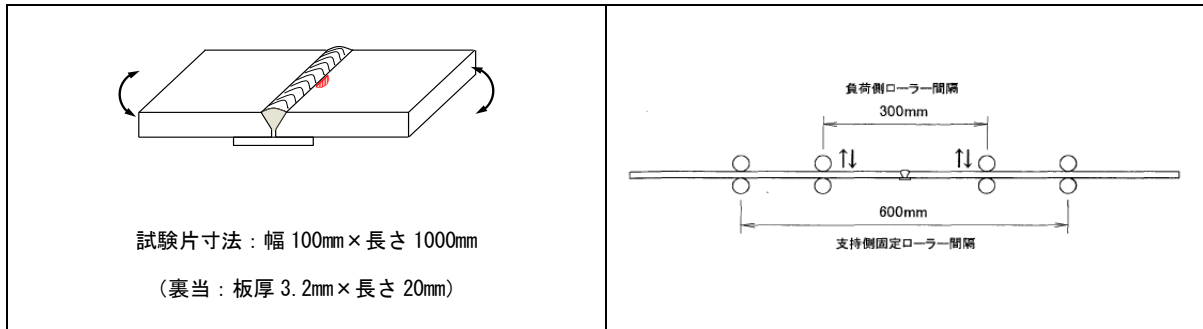
図 6.8 4点曲げ試験片

既往の調査検討では、疲労亀裂の初期欠陥（人工的な欠陥）として、図 6.7 に示す「放電加工+疲労予亀裂」による半楕円表面亀裂を再現し、初期亀裂を有する底板突合せ継手の 4 点曲げ疲労試験を実施している（図 6.8）。

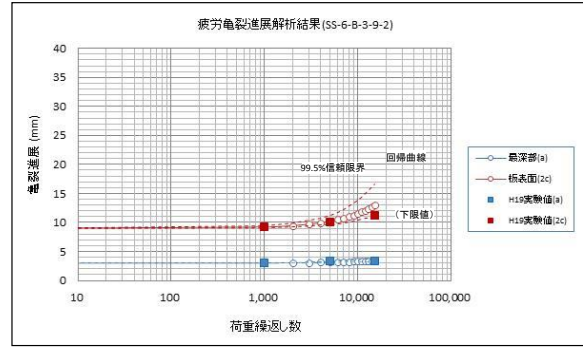
図 6.9 板厚 6mm、初期亀裂 (3mm×9mm) の解析結果

表 の疲労試験片のうち、No. ①に示す板厚 6mm で初期亀裂(3mm×9mm)の試験結果を図 6.9 に、同じく初期亀裂(3mm×18mm)の試験結果を図 6.10 に示し、解析結果と比較した。図中には、試験結果(■印)のうち最深部(A点)を青色、板表面(C点)を赤色で示す。

※歪制御 0.3% (-0.04%~0.26%), 回帰曲線

【結果】破断回数  $N_f \geq 15,000$  回 (破断せず)

図 6.9 及び図 6.10 の試験結果は、疲労進展解析において、表 6.4 の回帰曲線(中間値)又は下限側の材料定数を用いた場合と良く一致している。更に、表 6.5 の 99.5%信頼曲線の材料定数を用いた場合には、全て安全側の結果を示すことが明となった。

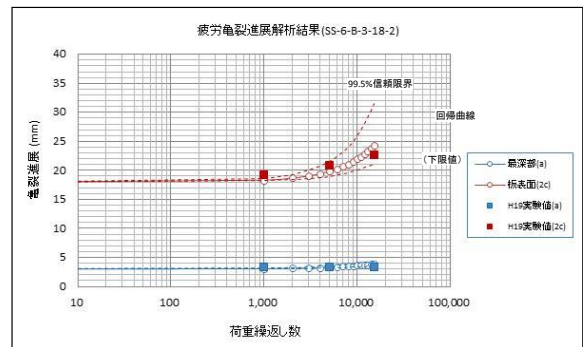
図 6.10 板厚 6mm、初期亀裂 (3mm×18mm) の解析結果

※歪制御 0.3% (-0.08%~0.22%), 回帰曲線

【結果】破断回数  $N_f \geq 15,000$  回 (破断せず)

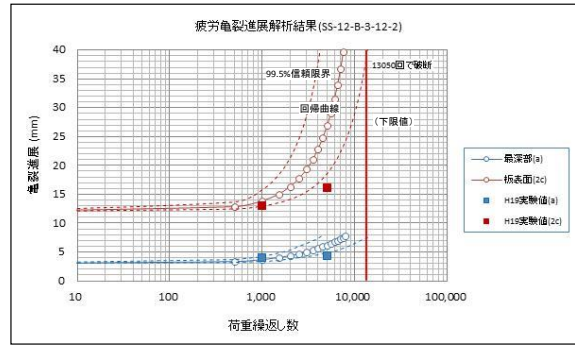
図 6.11 板厚 12mm、初期亀裂 (3mm × 12mm) の解析結果

同様に、表 6.5 の疲労試験片のうち、No. ③に示す板厚 12mm で初期亀裂 (3mm×12mm) の試験結果を図 6.11 に、同じく初期亀裂 (3mm×18mm) の試験結果を図 6.12 に示し、解析結果と比較した。図中には、試験結果 (■印) のうち最深部 (A点) を青色、板表面 (C点) を赤色で示す。

※歪制御 0.5% (−0.1%~0.4%), 回帰曲線

【結果】破断回数  $N_f = 13,050$  回 (溶接止端部で破断)

図 6.11 より、当該試験では突合溶接継手の溶接止端部より、荷重繰返し回数  $N_f = 13,050$  回で破断したとしている。図 6.11 及び図 6.12 の試験結果は、疲労進展解析において、前出の表 6.4 に示す回帰曲線 (中間値) 又は下限側の材料定数を用いた場合と良く一致している。更に、表 6.5 の 99.5%信頼曲線の材料定数を用いた場合には、全て安全側の結果を示すことが明かとなった。

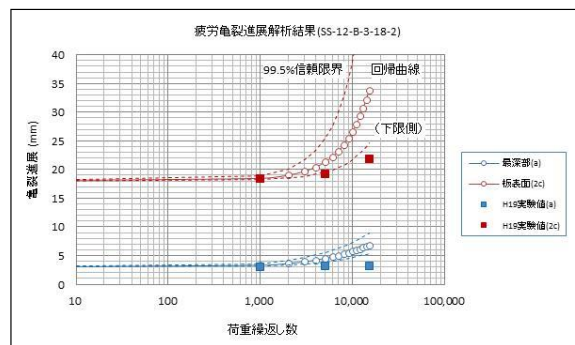
図 6.12 板厚 12mm、初期亀裂 (3mm × 18mm) の解析結果

※歪制御 0.26% (0.0%~0.26%), 回帰曲線

【結果】破断回数  $N_f \geq 15,000$  回 (破断せず)

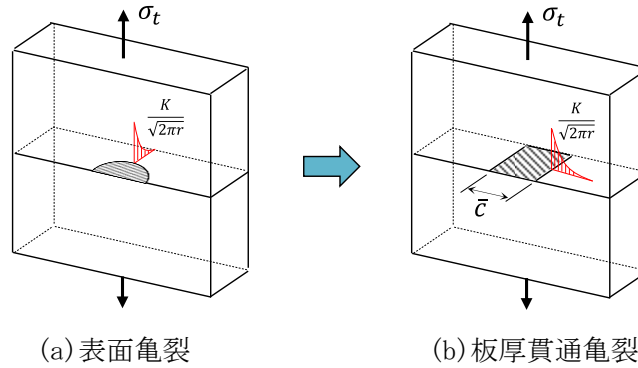
図 6.13 K 値等価則

破壊パラメータ CTOD（亀裂先端開口変位）の力学的関係は 2 次元の板厚貫通亀裂に対するものであるのに対し、構造物で問題となる欠陥は 3 次元の板厚非貫通亀裂（表面亀裂・埋没亀裂）が多い。そのため線形破壊力学による『K 値の等価則』を用いて、板厚非貫通亀裂を力学的に等価な 2 次元貫通亀裂に置き換える。

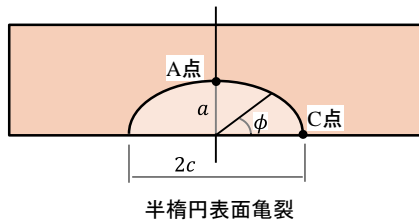
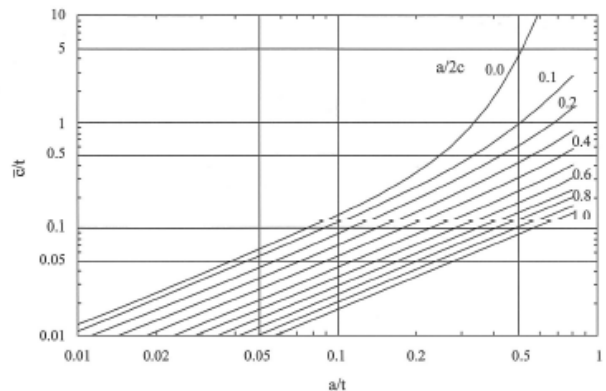
図 6.14 亀裂特性寸法（表面亀裂）

ここでは、一律に半楕円表面亀裂の最深部（A 点）における K 値が等しくなるように亀裂特性寸法  $\bar{c}$  を決定し。

ここに、a:半楕円表面亀裂の深さ、係数  $F_t$  は表 6.3 による。

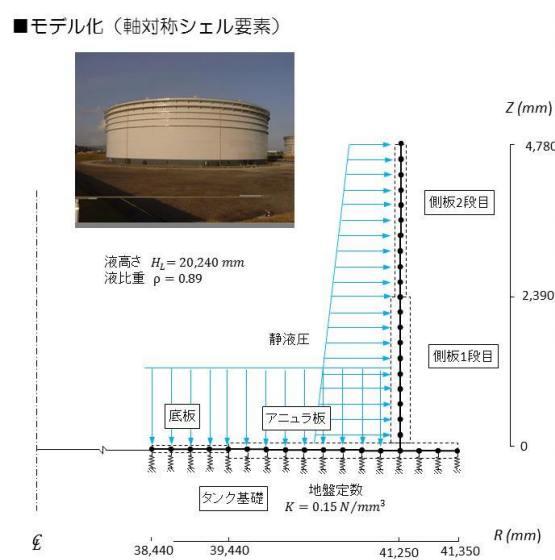
図 6.15 軸対称要素による解析モデルの一例

屋外貯蔵タンクの場合、内容液の受入れ・払出しによるタンク構成部材に発生する応力、高レベル地震動時のタンク隅角部に発生する応力を評価する場合、一般に、有限要素法(FEM)による数値解析が用いられる。図 6.15 に、軸対称シェル要素解析による一例を示す。

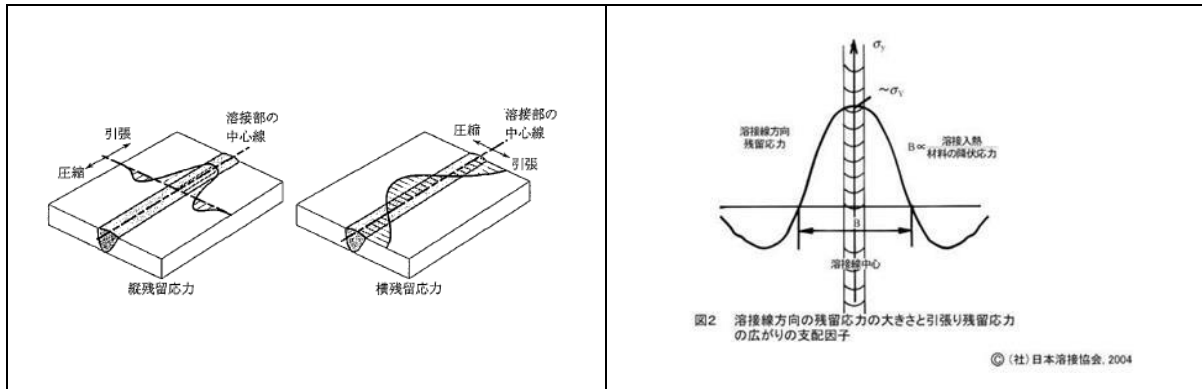
図 6.16 溶接継手の残留応力分布

一般的に、残留応力は溶接継手の方向によって、その最大値と分布が異なる（図 6.16）。即ち、溶接線ビード付近で室温の降伏応力 $\sigma_y$ にほぼ等しい引張残留応力が生じる。一方、溶接線に垂直方向の残留応力は、その方向の拘束状態に影響され、熱収縮が拘束されない自由な状態では小さな値となる。

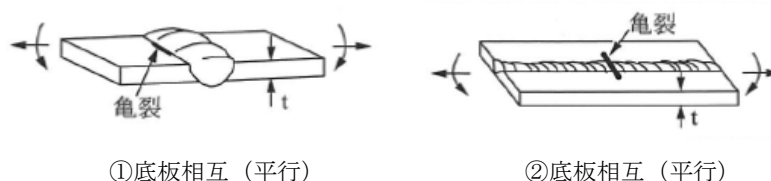
図 6.17 表面亀裂を有する底板溶接継手(突合せ)

ここで、突合せ及び隅肉溶接継手において、係数 $\alpha_R$ は亀裂の種類、溶接線と亀裂の長さ方向との関係(図 6.17 参照)で、次表のような数値となる。

表 6.6 において溶接線に直角な亀裂では $\alpha_R = 0.6$ となっているが、これは溶接線近傍で溶接線方向に材料の降伏応力レベルの残留応力が存在した場合、その残留応力場に存在する亀裂の CTOD は、残留応力の無い平板が $0.6\epsilon_Y$ の作用歪を遠方で受ける場合の CTOD にほぼ等しいことによる。

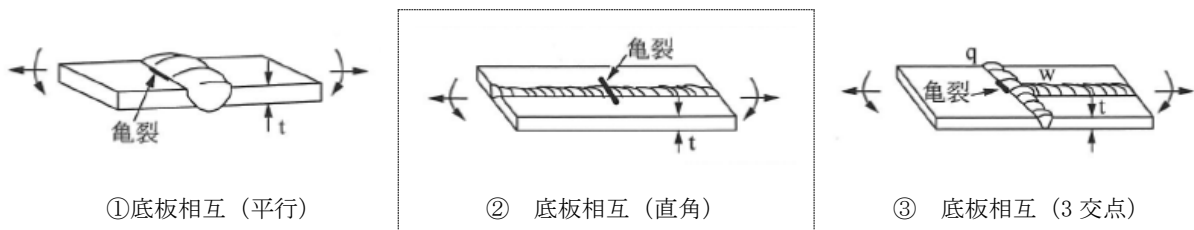
図 6.17 表面亀裂を有する底板溶接継手 (突合せ)

表面亀裂を有するタンク底板相互の突合せ溶接継手では、溶接線と亀裂長さ方向との関係で、次の3種類の形態が考えられる。このうち、表面亀裂が溶接線に直角 (図 6.17 の②) に存在する場合には、余盛りによる応力集中の影響は無いもの( $\bar{K}_t = 1$ )としている。

一方、表面亀裂が溶接線に平行 (図 6.17 の①, ③) に存在する場合には、余盛り幅  $L$  と亀裂深さ  $a$  とに応じて、弾性応力集中係数を算定する (図 6.19)。

表面亀裂を有するタンク隅角部近傍の溶接継手では、側板×アニュラ板の隅肉溶接継手とアニュラ板相互、アニュラ板×底板の3種類の形態が考えられる(図 6.20)。このうち、アニュラ板相互(直角)及びアニュラ板×底板(平行)は前出のタンク底板相互の溶接継手と同じ(図 6.17 の①、②参照)。
