屋外貯蔵タンクの検査技術の高度化に係る調査検討

報 告 書

平成 3 1 年 3 月

屋外貯蔵タンクの検査技術の高度化に係る調査検討会

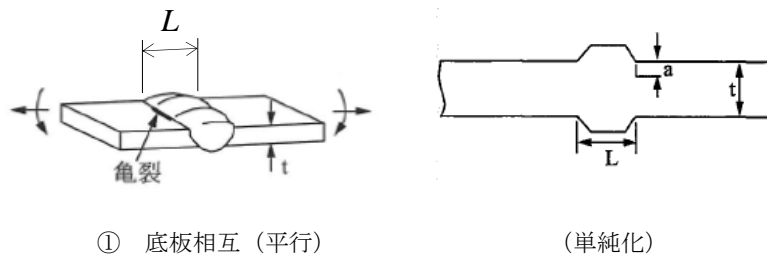
一方、表面亀裂が溶接線に平行 (図 6.17 の①, ③) に存在する場合には、余盛り幅  $L$  と亀裂深さ  $a$  とに応じて、弾性応力集中係数を算定する (図 6.19)。

図 6.18 余盛り幅と亀裂深さ

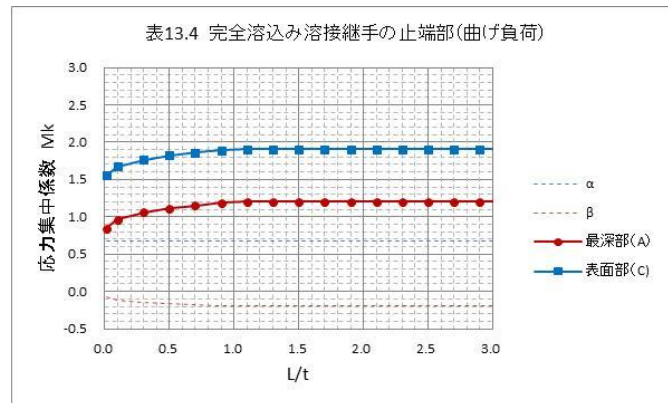
図 6.19 突合せ溶接止端部の応力集中係数  $\bar{K}_t$

ここで、API Standard 650 Appendix M 「Requirements for Tanks Operating at Elevated Temperatures」<sup>7)</sup>ではアニュラ板相互の突合せ溶接止端部の応力集中係数を  $K = 2.0$  と規定しており、図 6.19 の板表面 (C 点) の値とほぼ一致している。

これより、図 6.19 (突合せ溶接止端部の応力集中係数 $\bar{K}_t$ ) より、表面亀裂を有する底板溶接継手の応力集中係数は表 8.5 に示すとおり評価する。

アニュラ板相互の突合せ溶接継手の止端部における応力集中係数は、図 6.19（突合せ溶接止端部の応力集中係数 $\bar{K}_t$ ）より、前出と同様に評価するものとする、表面亀裂を有するタンク隅角部溶接継手の応力集中係数として、表 9.6 に示す値を用いる。

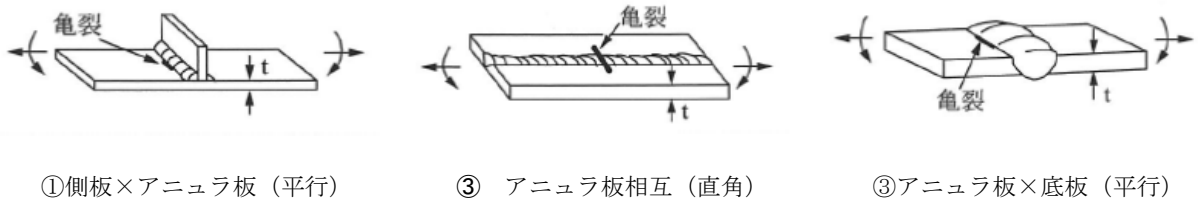
表面亀裂を有するタンク隅角部近傍の溶接継手では、側板×アニュラ板の隅肉溶接継手とアニュラ板相互、アニュラ板×底板の3種類の形態が考えられる(図 6.20)。このうち、アニュラ板相互(直角)及びアニュラ板×底板(平行)は前出のタンク底板相互の溶接継手と同じ(図 6.17 の①、②参照)。

図 6.20 タンク隅角部の溶接継手形式

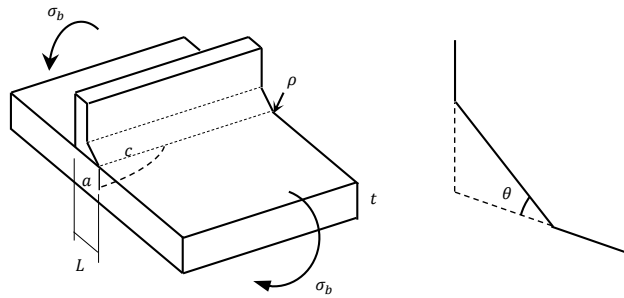
一方、側板×アニュラ板の隅肉溶接継手では、隅肉脚長  $L$  と溶接止端部の角度  $\theta$  に応じて、弾性応力集中係数を算定する (図 6.22)。

図 6.21 隅肉溶接継手

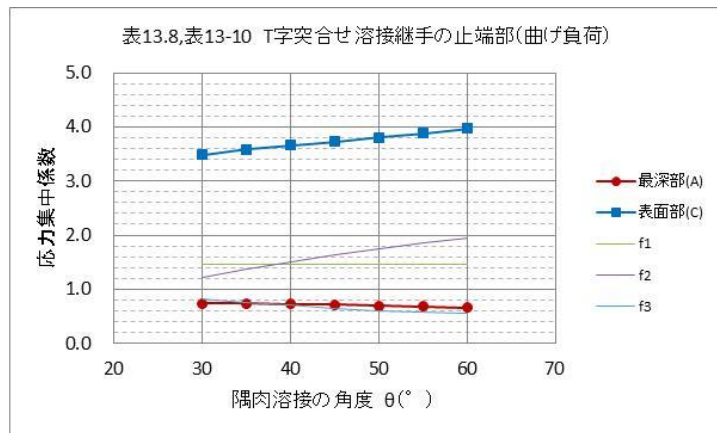
図 6.22 隅肉溶接止端部の応力集中係数  $\bar{K}_t$

ここで、前出の API Standard 650 Appendix M 「Requirements for Tanks Operating at Elevated Temperatures」<sup>7)</sup>では、側板×アニュラ板相互の隅肉溶接止端部の応力集中係数を $K = 4.0$ と規定しており、図 6.22 の板表面(C点)の値と概ね一致している。但し、隅肉溶接止端部の曲率半径に制限 ( $0 \leq \rho/t \leq 0.1$ ) があることに留意する必要がある。

これより、側板×アニュラ板溶接継手の隅肉溶接止端部における応力集中係数は、図 6.22（隅肉溶接止端部の応力集中係数 $\bar{K}_t$ ）において、安全側の取扱いとして隅肉溶接角度 $\theta = 40^\circ$ として評価すると概ね $K=3.7$ となる。但し、溶接止端部の曲率半径として $0 \leq \rho/t \leq 0.1$ の適用制限があり、止端部形状が滑らかでないものを想定している。

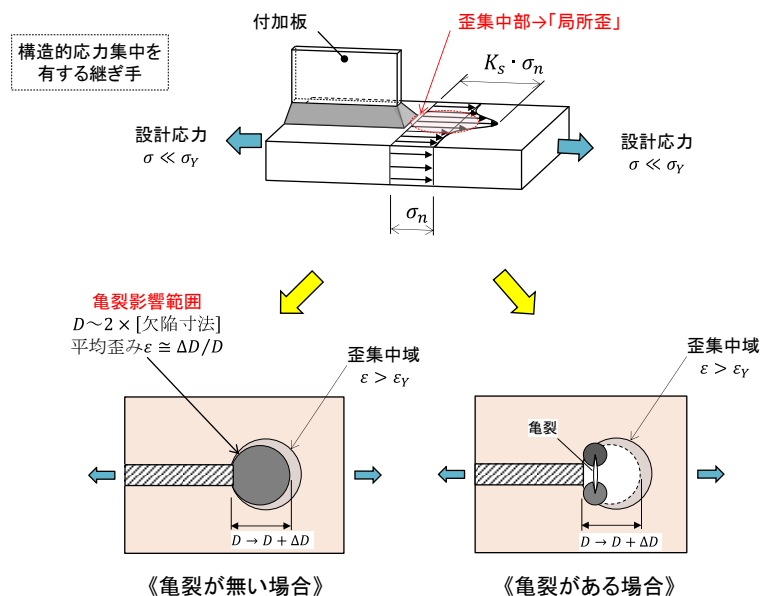
一般に、構造物で欠陥評価の対象となる塑性変形は応力（歪み）集中部に限定され、その周囲は弾性状態にある。この歪み集中部に欠陥が存在する場合、歪み集中域に本来要求されている変形能力に見合うだけの亀裂の開口（CTOD）が耐えられればよいと考える（図 6.23）。

図 6.23 応力集中部の歪と亀裂の変形

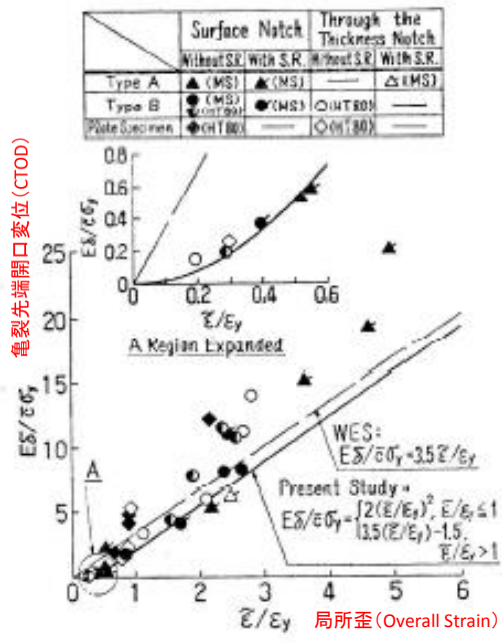
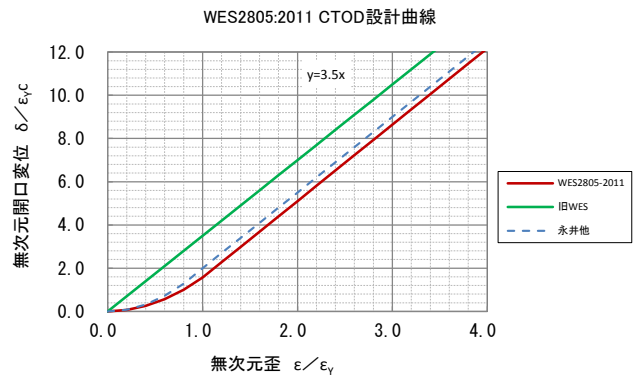
無限平板の板厚貫通亀裂（長さ $2\bar{c}$ ）に特性化された亀裂の破壊駆動力は、多くの数値解析と大型実験の結果をもとに、次式の CTOD 設計曲線で評価される（図 6.24）<sup>8)</sup>。

ここで、歪み $\varepsilon$ は亀裂の存在しない場合に亀裂想定部に働く局所歪みを示す。これより、応力集中部に作用する局所歪（Overall Strain） $\varepsilon$ が求めれば、当該箇所が存在する亀裂の開口変位 CTOD  $\delta$ が評価できる。

Fig.10 COD design curve

圖 6.24 CTOD 設計曲線 (WES2805-2011) <sup>9)</sup>

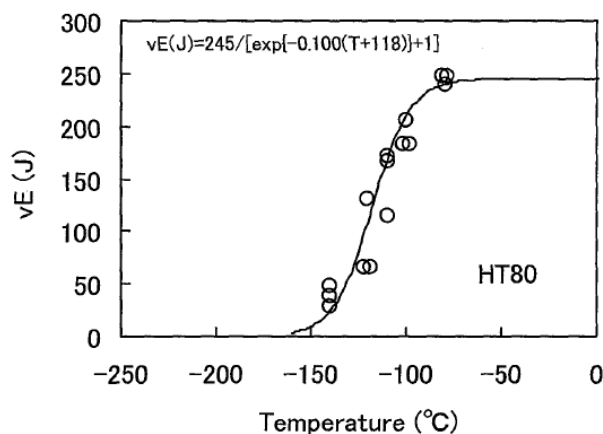
ここに、 ${}_vE(T)$ ：温度 T (°C) におけるシャルピー衝撃吸収エネルギー (J)、 ${}_vE_{shelf}$ ：上部棚吸収エネルギー (J)、 ${}_vT_E$ ：エネルギー遷移温度 (°C)、 $k_a$ ：定数を示す。図 7.1 に、決定した遷移曲線の一例を示す。

図 7.1 シャルピー遷移曲線の数式近似（一例）

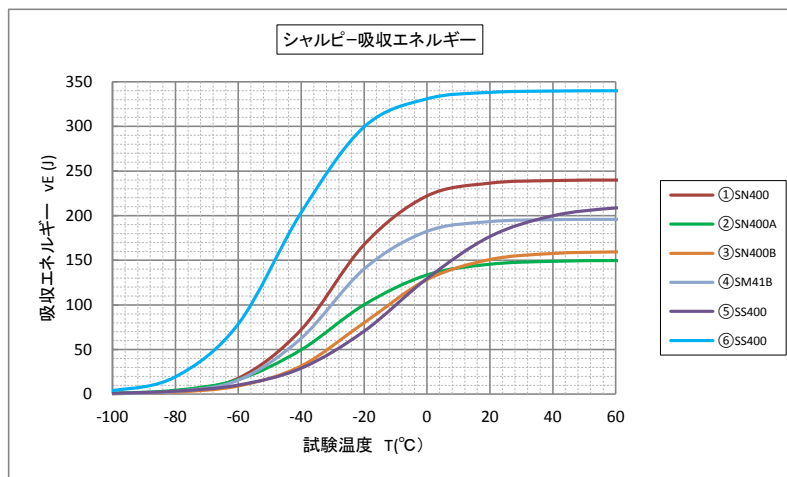
図 7.2 に、各鋼種に対するシャルピー遷移曲線の結果を示す。このうち、建築構造用鋼板 SN400, SN400A 及び一般構造用鋼板 SS400 にはシャルピー衝撃試験値の規定が無く、シャルピー遷移曲線にばらつきが見られる。

図 7.2 シャルピー遷移曲線

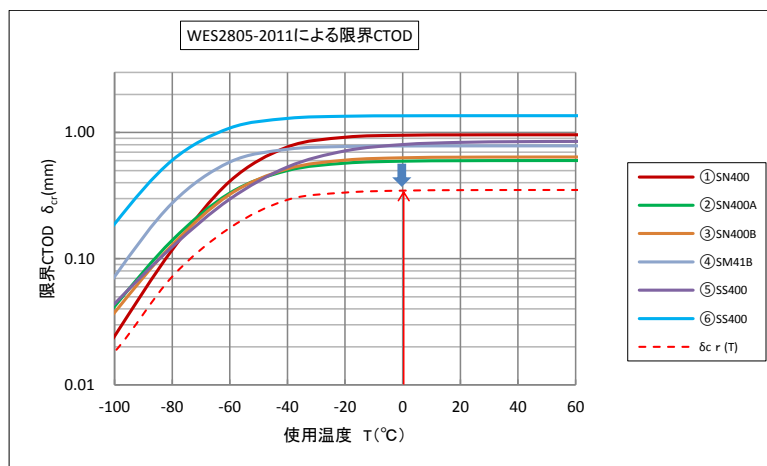
図 7.3 に、各鋼種に対して式(6.10)を用いて換算した限界 CTOD の平均値 $\delta_c$ を実線で示す。更に、各鋼種に対して式(6.12)で計算した破壊靱性値 $\delta_{cr}$ のうちで最小となる値を点線で示す。

図 7.3 限界 CTOD の算定

同図より、設計メタル温度を 0°C と仮定すると、一般構造用鋼板 SS400 の破壊靱性値として、 $\delta_{cr} \cong 0.346\text{mm}$  (0°C) が得られる。

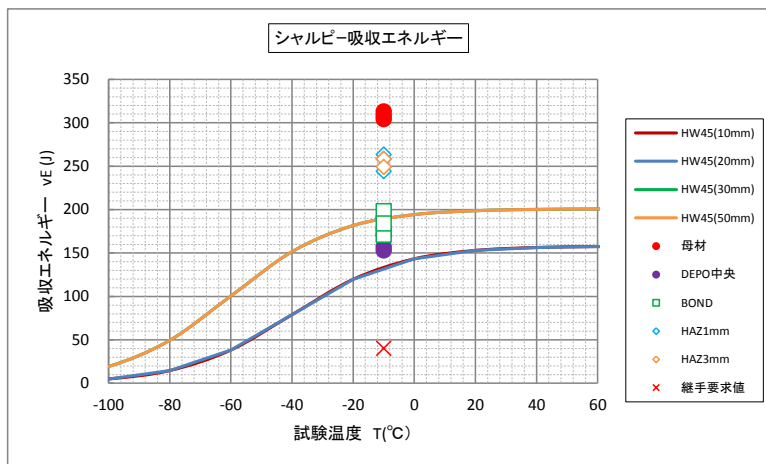
図 7.4 に、各鋼種に対するシャルピー遷移曲線の結果を示す。図中には、H20 年度に実施した「水張検

査の合理化に関する検討業務」のうち、圧力容器用鋼板 SPV490Q のシャルピー衝撃試験結果の一例を参考として示す。  
 ×印) は JIS B 8501:2013 に規定されている「必要最小吸収エネルギー」(3 個の平均) を示す。

図 7.4 シャルピー遷移曲線

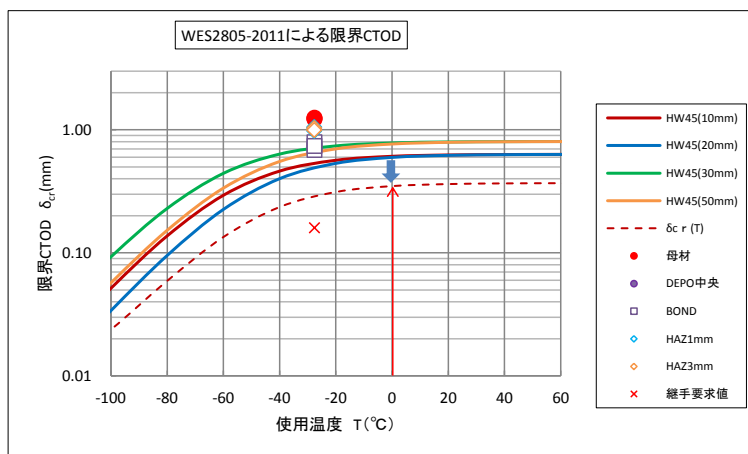
図 7.5 に、各鋼種に対して式(6.10)を用いて換算した限界 CTOD の平均値 $\delta_c$ を実線で示す。更に、各鋼種に対して式(6.12)で計算した破壊靱性値 $\delta_{cr}$ のうちで最小となる値を点線で示す。

図 7.5 限界 CTOD の算定

同図より、設計メタル温度を 0°C と仮定すると、圧力容器用鋼板 SPV490Q の破壊靱性値として、 $\delta_{cr} \cong 0.356\text{mm}$  (0°C) が得られる。

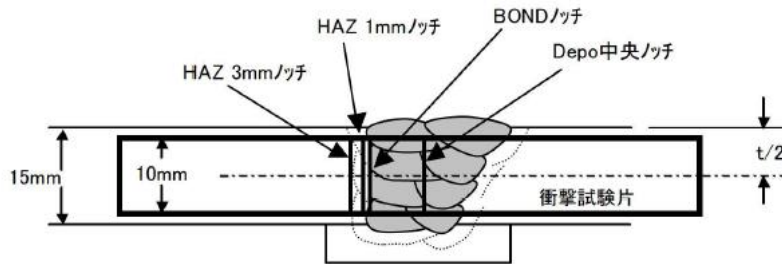
JISZ3128 V ノッチ試験片

（規格値（SPV490Q）：1 個の最低 28 J， 3 個の平均 40 J[-10℃]）

図 4.6 衝撃試験片のノッチ導入位置の概要

母材及び材料劣化度合い確認用の衝撃試験結果を表 4.7、溶接継手の衝撃試験片のノッチ導入位置概要を図 4.6 に示す（参考）。なお、試験片へのノッチ罫書き状況及び試験後の破面状況を写真 4.2、写真 4.3 に示す。図 4.7～図 4.10 に衝撃試験の結果を示す。補修溶接による材料劣化は観察されなかった。

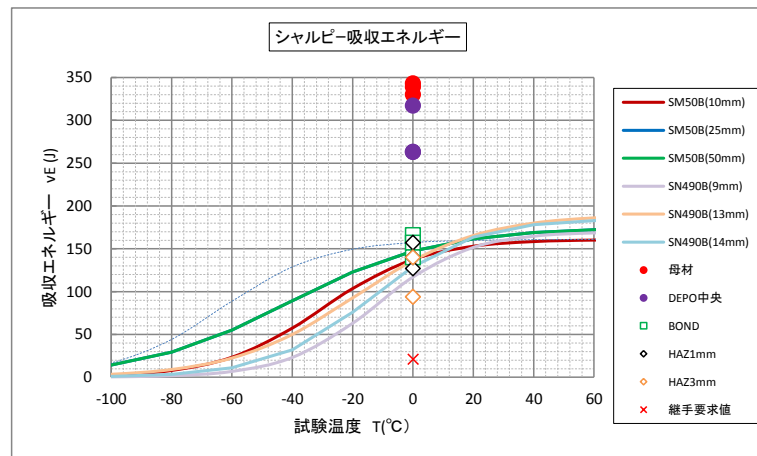
図 7.6 に、各鋼種に対するシャルピー遷移曲線の結果を示す。図中には、H20 年度に実施した「水張検査の合理化に関する検討業務」のうち、溶接構造用鋼板 SM400 の結果の一例を参考として示す。尚、図中の継手要求値（×印）は JIS B 8501:2013 に規定されている「必要最小吸収エネルギー」（3 個の平均）を示す。

図 7.6 シャルピー遷移曲線

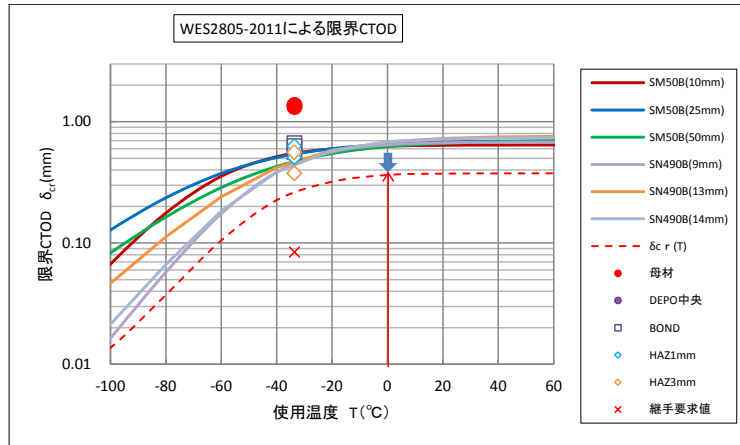
図 7.7 に、各鋼種に対して式(6.10)を用いて換算した限界 CTOD の平均値  $\delta_c$  を実線で示す。更に、各鋼種に対して式(6.12)で計算した破壊靱性値  $\delta_{cr}$  のうちで最小となる値を点線で示す。

図 7.7 限界 CTOD の算定

同図より、設計メタル温度を  $0^{\circ}\text{C}$  と仮定すると、溶接構造用鋼板 SM490 の破壊靱性値として、 $\delta_{cr} \cong 0.364\text{mm}$  ( $0^{\circ}\text{C}$ ) が得られる。

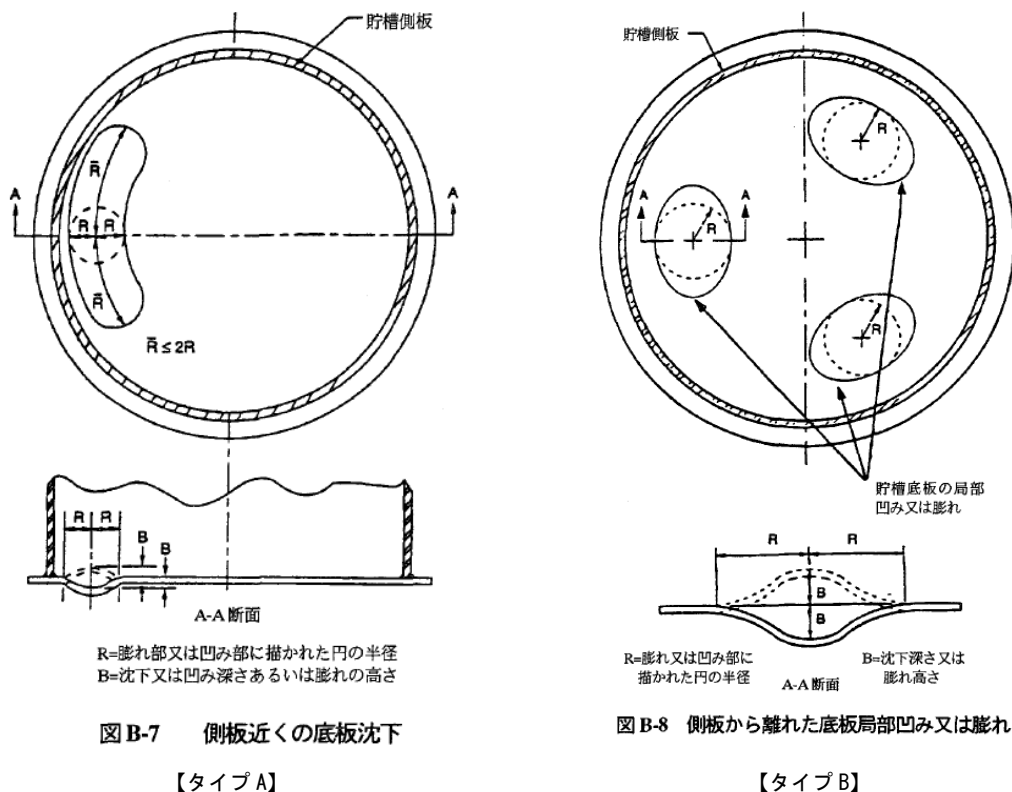
図 8.1 API653 による底板局部沈下

アメリカ石油協会規格 API Standard 653:2009 「Tank Inspection, Repair, Alteration, and Reconstruction」<sup>14)</sup>では、図 8.1 のように底板の初期不整（凸型変形, Bulge）の高さと幅、又は局部沈下（凹型変形, Settlement）の深さと幅を規定している。ここで、B：底板の初期不整（“不陸”と称する）又は局部沈下（“不支持”と称する）の最大値、R：底板の不陸／不支持範囲（全幅 2R）で示す。尚、API653 では、図 8.1 のように不陸／不支持部を半径 R の内接円で近似している。

ここで、API653 における底板不陸量に対する許容値は、不陸高さ B(in), 不陸範囲 R (ft) を用いて、 $B = 0.37R$  (in) と規定している。これを、SI 単位系に換算すると、

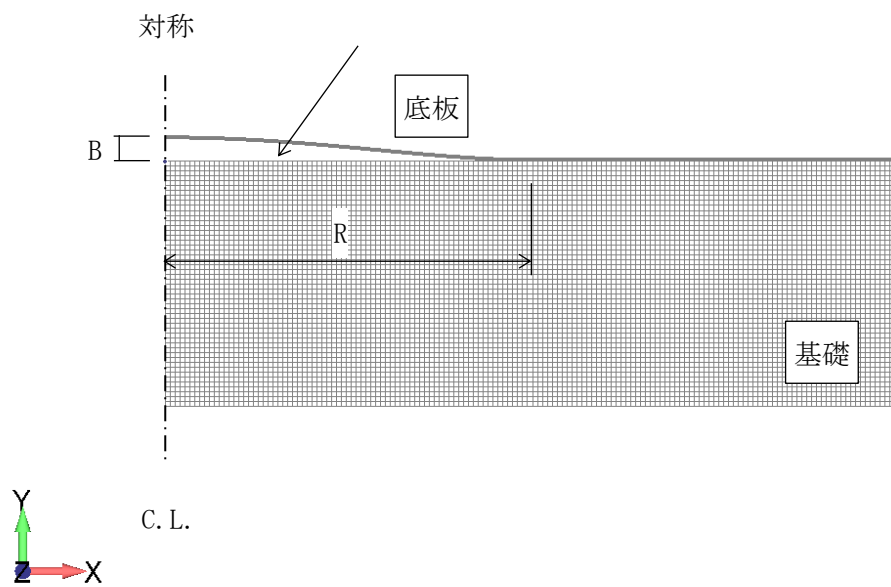
図 8.3 に初期不整 (凸型変形) を有する底板の要素分割図を、図 8.4 に局部沈下 (凹型変形) を有する底板要素分割図を示す。

图 8.3 要素分割図（初期凸型変形を有する底板）

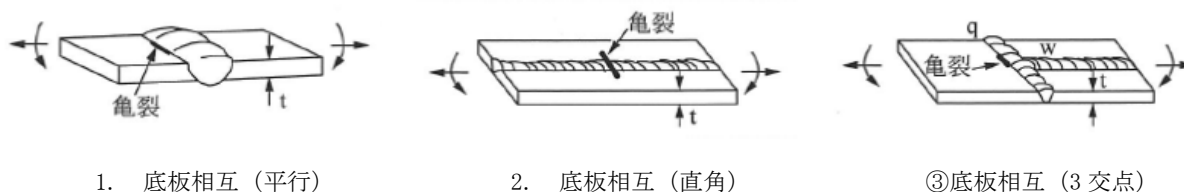
ここでは、110,000k1 タンクの底板相互突合せ溶接継手を対象にして、図 8.5 に示す位置に表面亀裂がそれぞれ存在した場合を想定して疲労亀裂進展解析を適用する。

図 8.5 表面亀裂を有する底板溶接継手

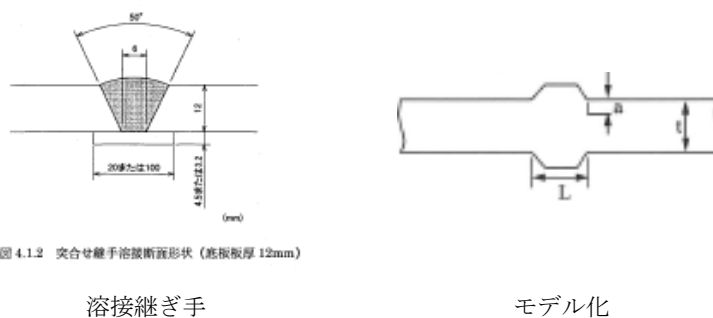
図 8.6 に、110,000k1 タンクの底板相互突合せ溶接継手の一例を示す。ここに、底板々厚 $t = 12\text{mm}$  (材質 SS400)、開先角度 $\theta = 50^\circ$ 、ルートギャップ $g = 6\text{mm}$ とすると、突合せ溶接の余盛り幅 $L$ は次のとおり。

図 4.1.2 突合せ継手溶接断面形状 (底板板厚 12mm)

図 8.6 実機タンクの底板突合せ溶接継手 (一例)

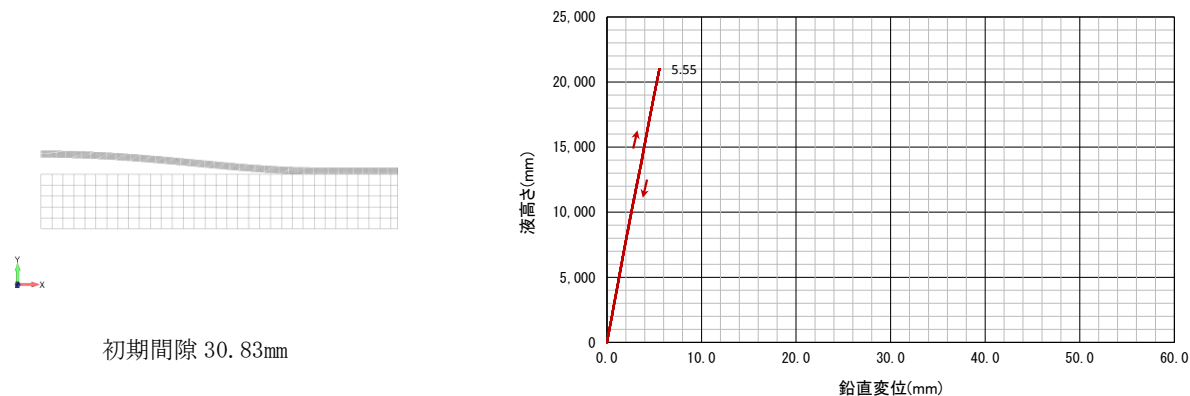
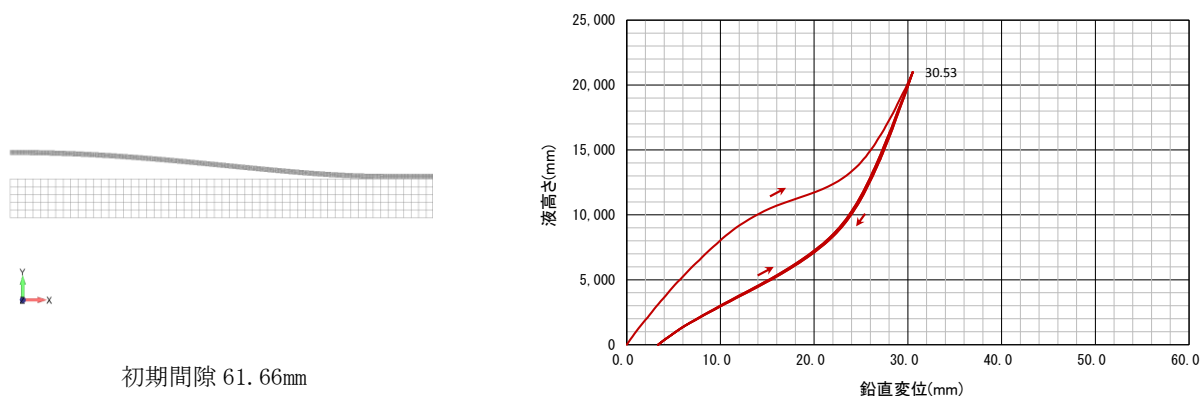
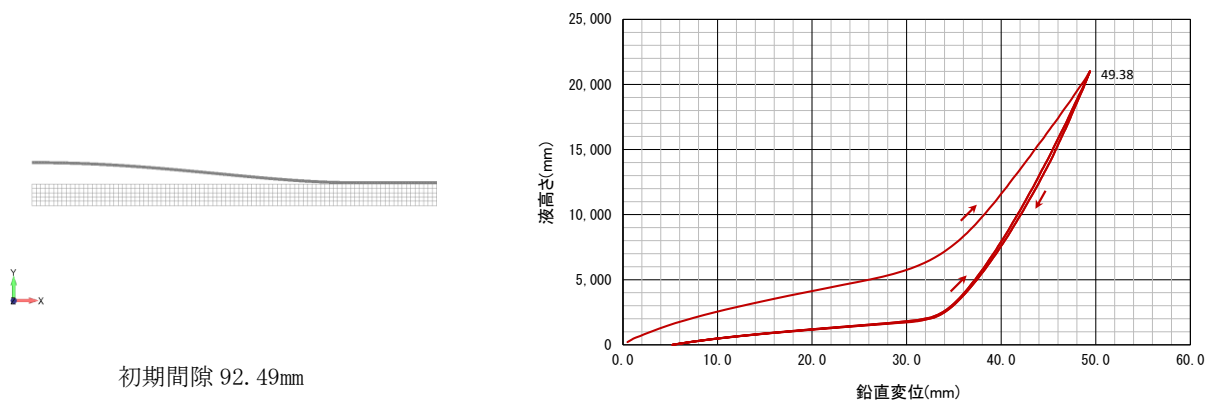
図 8.7 に、不陸中央部の鉛直方向変位の履歴を示す。同図より、液の受入れ払出しによる繰返し荷重に対して、不陸範囲 R が小さい場合には、ほぼ初期不整の形状を保持したまま線形的に変位するのに対し、不陸範囲が大きくなるに従って、液圧の増加に応じて不陸部の接地範囲の割合が小さくなり、底板の非線形挙動がより顕著になる。何れの場合にも不陸中央部が接地することはない。

図 8.7(a) 底板の変位履歴（不陸範囲 R=500mm）

図 8.7(b) 底板の変位履歴（不陸範囲 R=1000mm）

図 8.7(c) 底板の変位履歴（不陸範囲 R=1500mm）

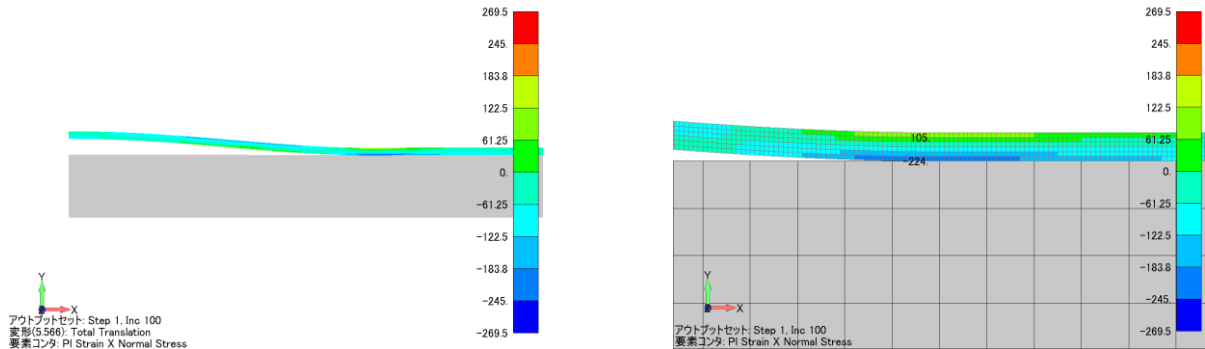
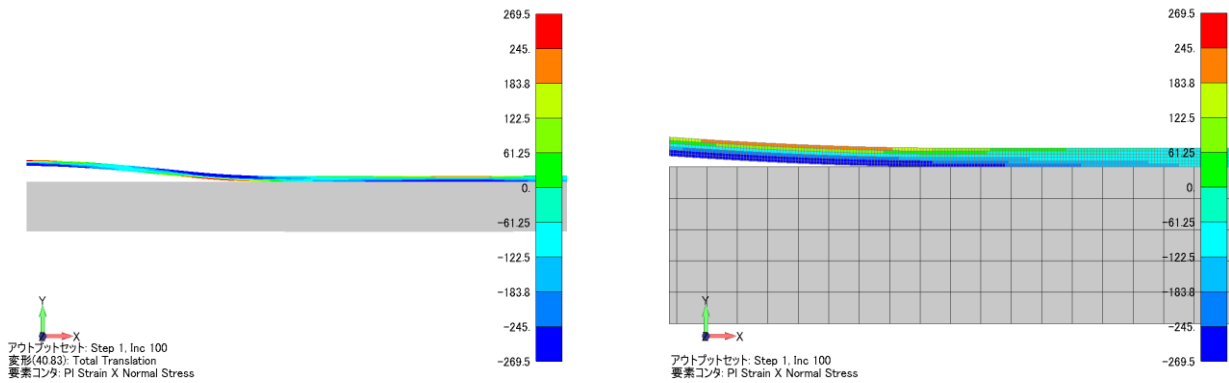
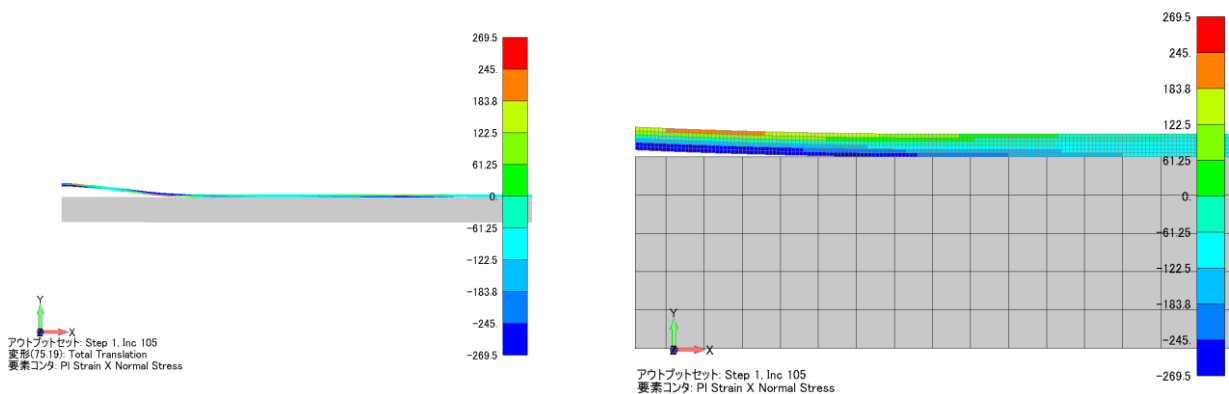
図 8.8 に、第 1 回液受け入れ時の最高液面高さにおけるタンク底板の応力状態を示す。同図より、何れの場合においても、底板不陸部の外周において曲げ応力の負担が大きいことが分かる。

図 8.8 (a) 底板の応力状態（不陸範囲 R=500mm）

図 8.8 (b) 底板の応力状態（不陸範囲 R=1000mm）

図 8.8 (c) 底板の応力状態（不陸範囲 R=1500mm）

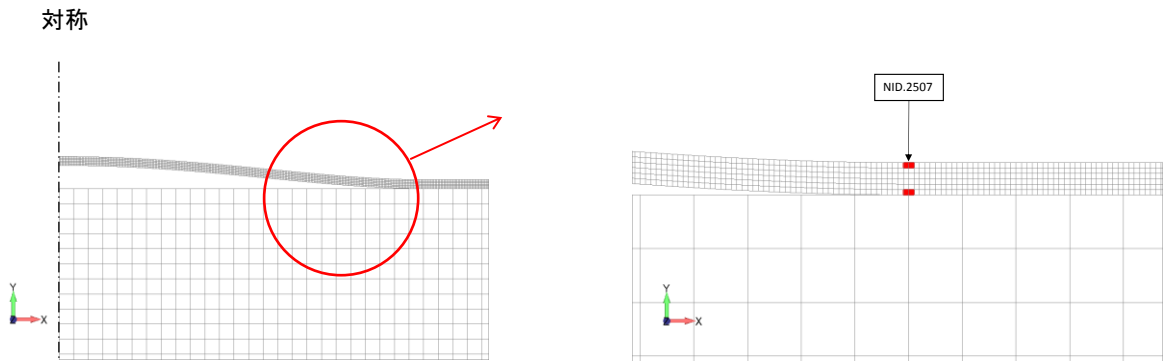
液の受入れ・払出しに伴う底板不陸部（図 8.9）の最大歪み履歴を、図 8.10 に示す。同図より、液の受入れ払出しによる繰返し荷重に対して、不陸範囲 R が小さい場合には、ほぼ比例的な歪み履歴を示す

図 8.9 底板不陸部の外周部要素

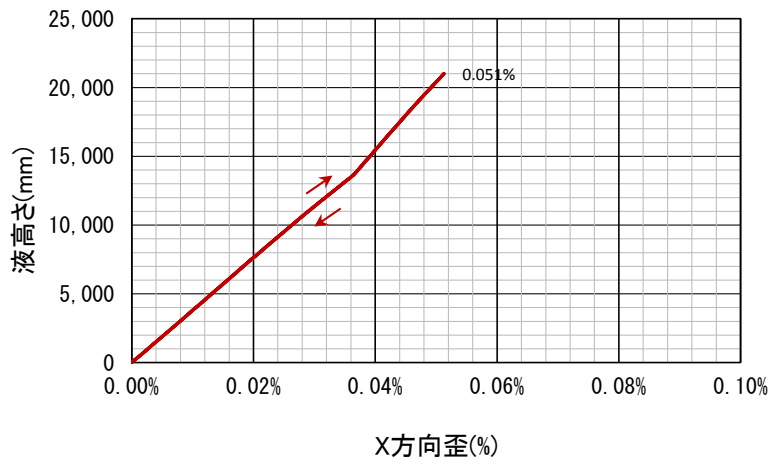
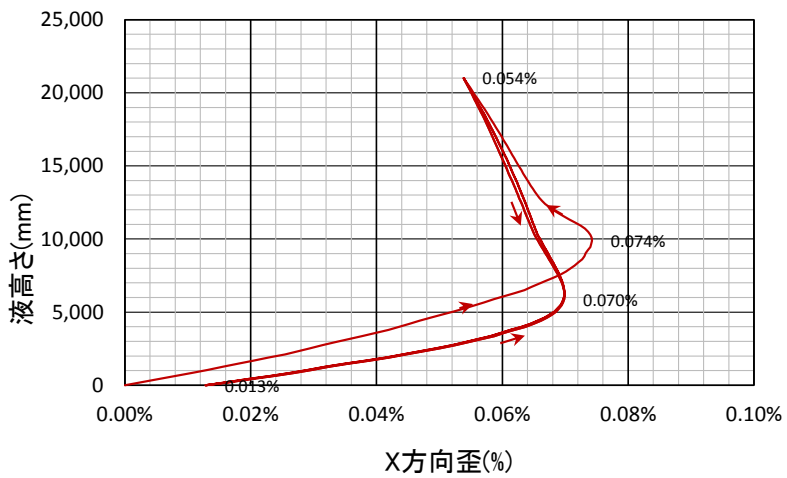
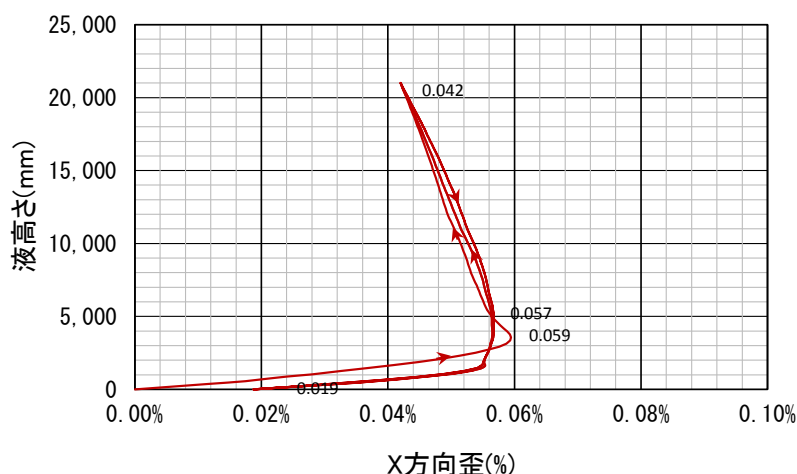
のに対し、不陸範囲が大きくなるに従って、歪み履歴の非線形挙動がより顕著になる。

図 8.10 (a) 底板表面の歪み履歴 (不陸範囲 R=500mm)

図 8.10 (b) 底板表面の歪み履歴 (不陸範囲 R=1000mm)

図 8.10(c) 底板表面の歪み履歴（不陸範囲 R=1500mm）

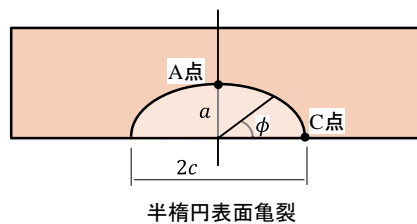
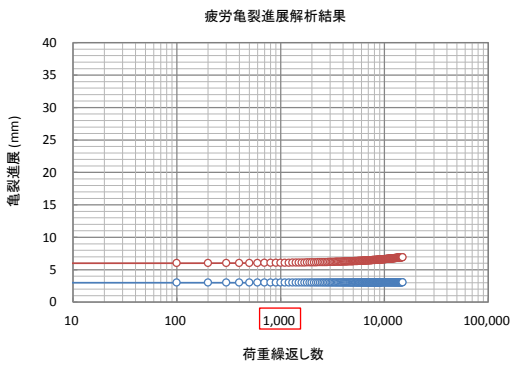
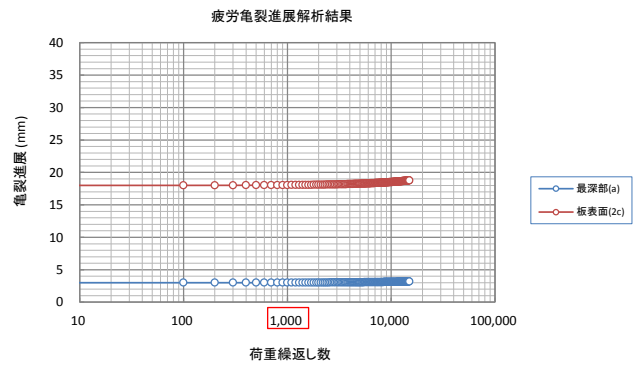
解析結果 (最安全側) を、表 8.9 及び図 8.11 に示す。解析結果より、初期不整 (凸型変形) を有する底板の場合、溶接線近傍の表面亀裂については、供用期間中の液の受入れ・払出しによる荷重の繰り返しに対して、表面亀裂進展の進展は殆ど認められない。

図 8.11 (a) 疲労亀裂進展解析結果 (不陸範囲 R=500mm)

図 8.11 (a) 疲労亀裂進展解析結果（不陸範囲 R=500mm）

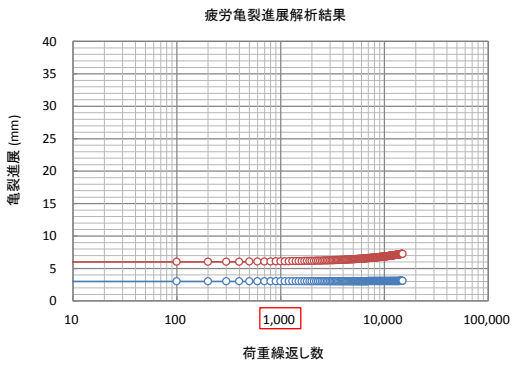
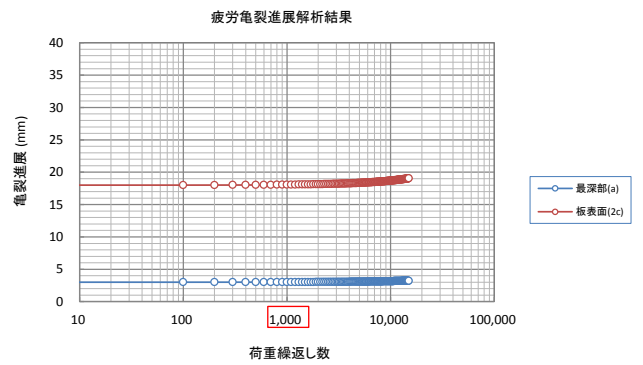
図 8.11 (b) 疲労亀裂進展解析結果 (不陸範囲 R=1000mm)

図 8.11 (b) 疲労亀裂進展解析結果（不陸範囲 R=1000mm）

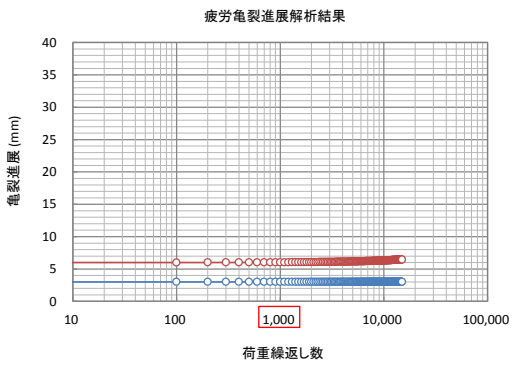
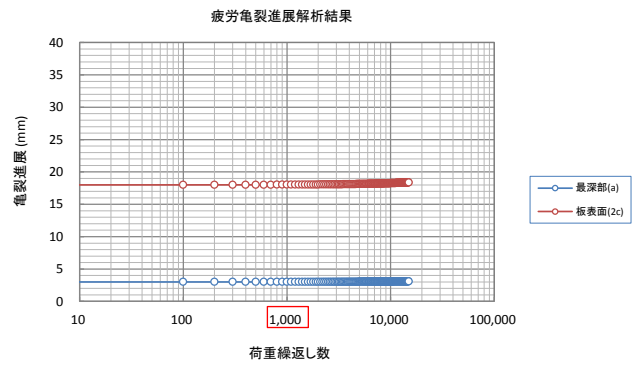
図 8.11 (c) 疲労亀裂進展解析結果 (不陸範囲 R=1500mm)

図 8.11 (c) 疲労亀裂進展解析結果 (不陸範囲 R=1500mm)

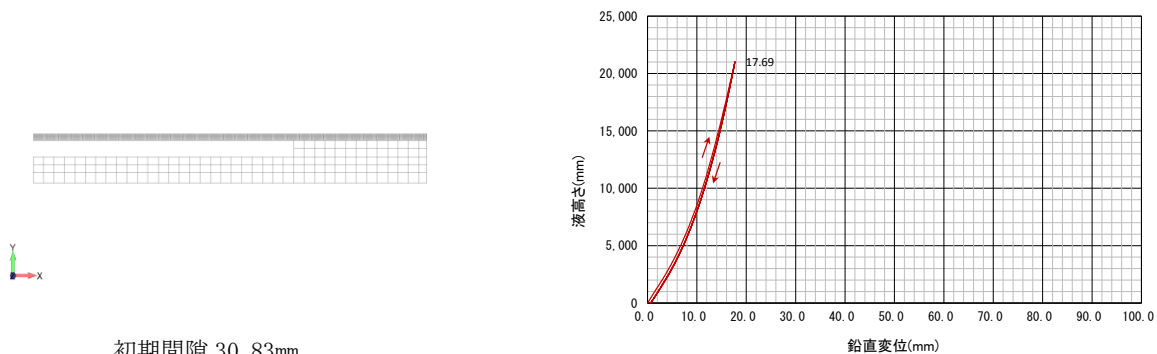
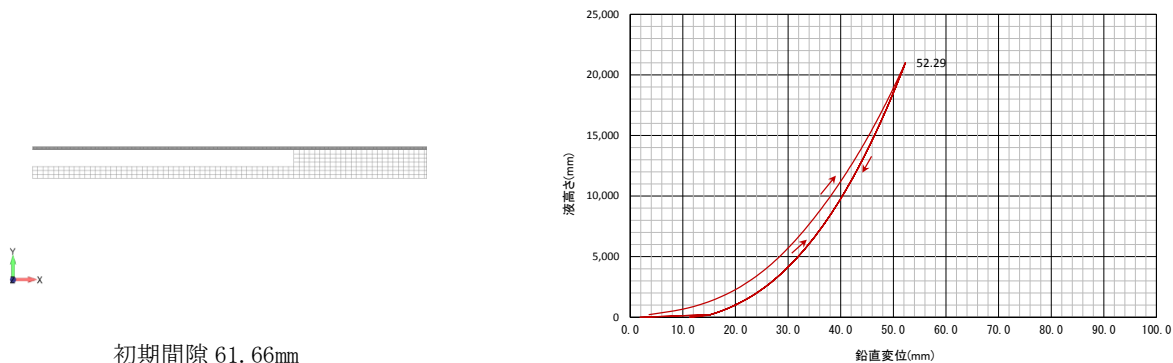
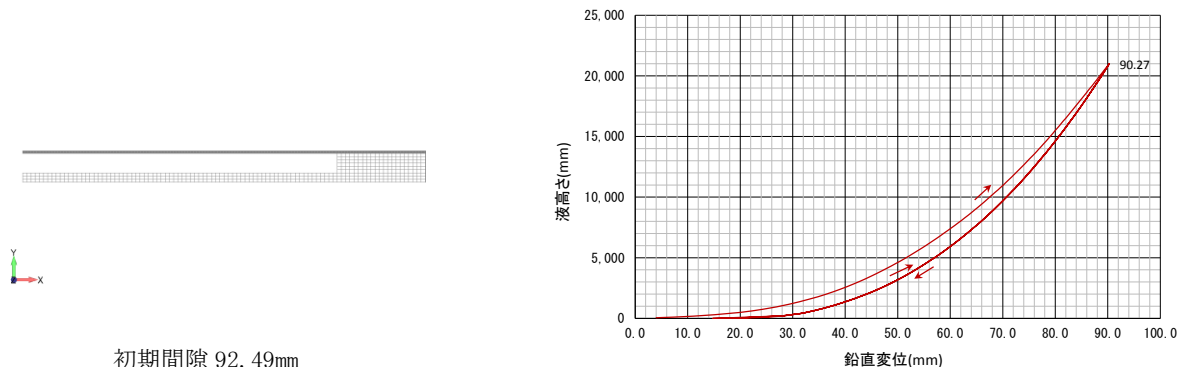
図 8.12 に、不支持中央部の鉛直方向変位の履歴を示す。同図より、液の受入れ払出しによる繰返し荷重に対して、不支持範囲 R が大きくなるに従って底板の非線形挙動がより顕著になるが、何れの場合にも不支持中央部のタンク基礎に接地することはない。想定する不支持深さ (B) が小さい場合には、底板がタンク基礎に接地することにより局部沈下は抑えられる。

図 8.12 (a) 底板中央の変位履歴 (不支持範囲 R=500mm)

図 8.12 (b) 底板中央の変位履歴 (不支持範囲 R=1000mm)

図 8.12 (c) 底板中央の変位履歴 (不支持範囲 R=1500mm)

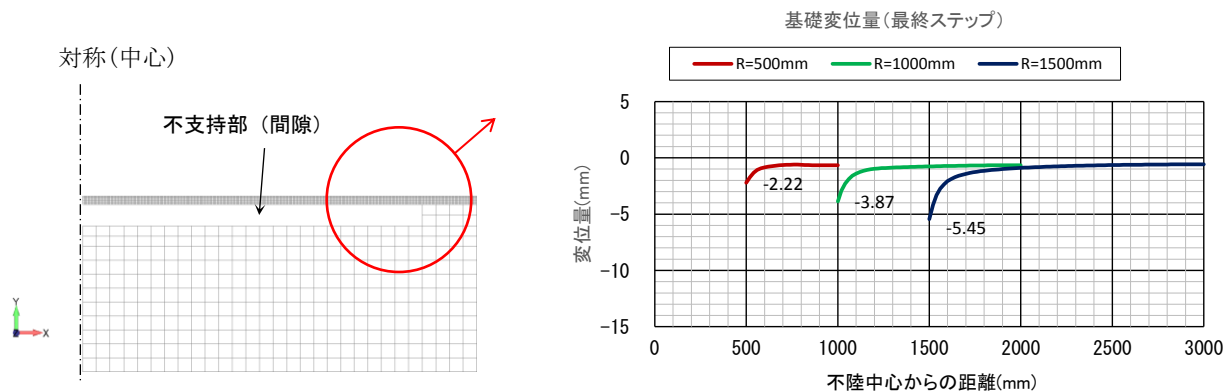
図 8.13 に、最高液面高さ（第 3 回液受入れ）における不支持部周辺基礎の沈下状況を示す。同図より、不支持部以遠のタンク底板が基礎に接地している範囲では、概ね 0.7mm の一様沈下を示すが、不支持外周端に近づくにつれて、徐々に沈下量が増大して行く様子が分かる。不支持範囲 R=1500mm の場合、不支持部近傍 300mm の範囲で最大 5.5mm の沈下量となる。

図 8.13 不支持外周部の基礎沈下

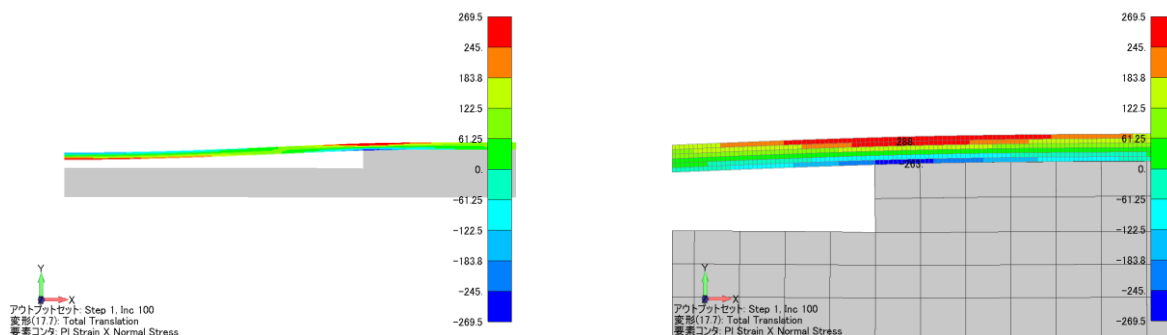
図 8.14 に、第 1 回液受け入れ時の最高液面高さにおけるタンク底板の応力状態を示す。同図より、不支持範囲 R が小さい場合には、不支持外周端部の底板表面に部分的な降伏域が発生するのに対し、不支持範囲 R が大きくなるに従って、降伏域が底板全体に拡大することが分かる。

図 8.14(a) 底板の変形と応力 (不支持範囲 R=500mm)

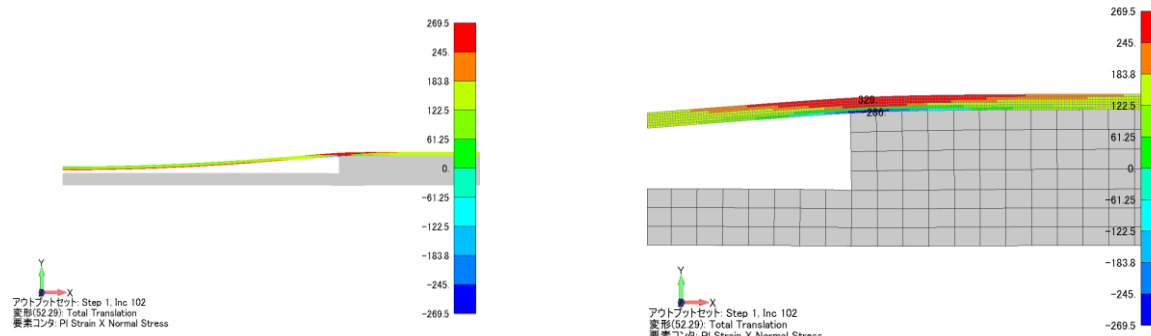
図 8.14(b) 底板の変形と応力 (不支持範囲 R=1000mm)

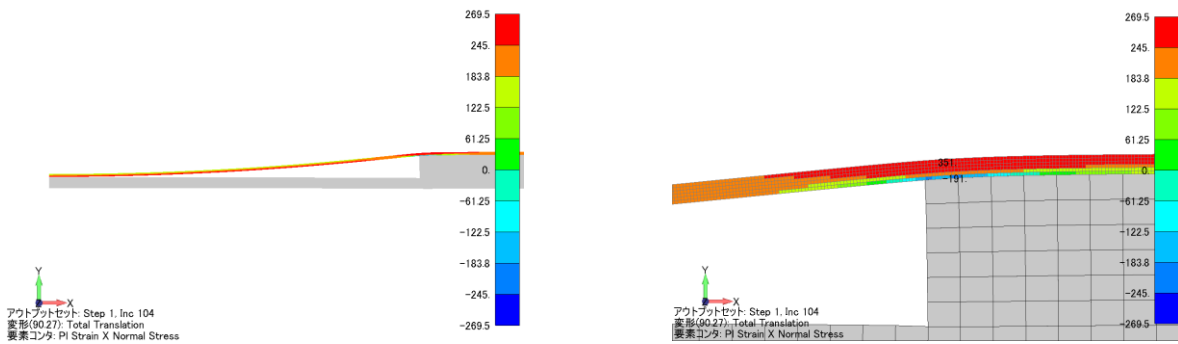
図 8.14(c) 底板の変形と応力（不支持範囲 R=1500mm）

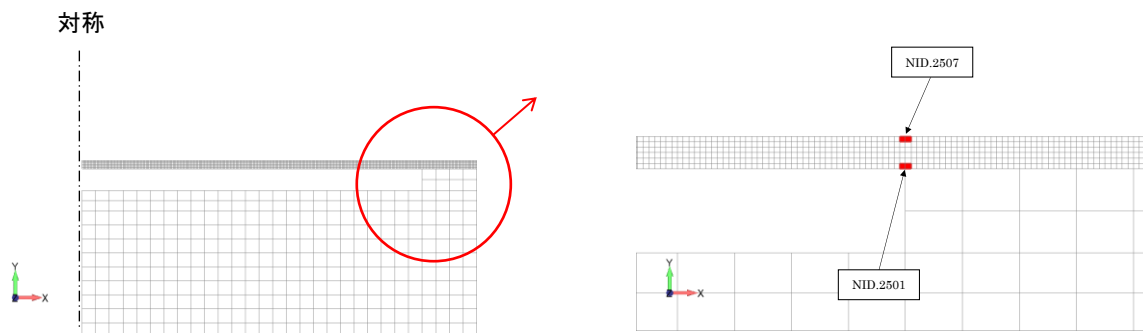
液の受入れ・払出しに伴う底板不支持部（図 8.15）の最大歪み履歴を、図 8.16 に示す。同図より、液の受入れ・払出しによる繰返し荷重に対して、不支持範囲 R が小さい場合には、ほぼ比例的な歪み履歴を示すのに対し、不支持範囲が大きくなるに従って、歪み履歴の非線形挙動がより顕著になる。

図 8.15 底板不支持部の外周部要素

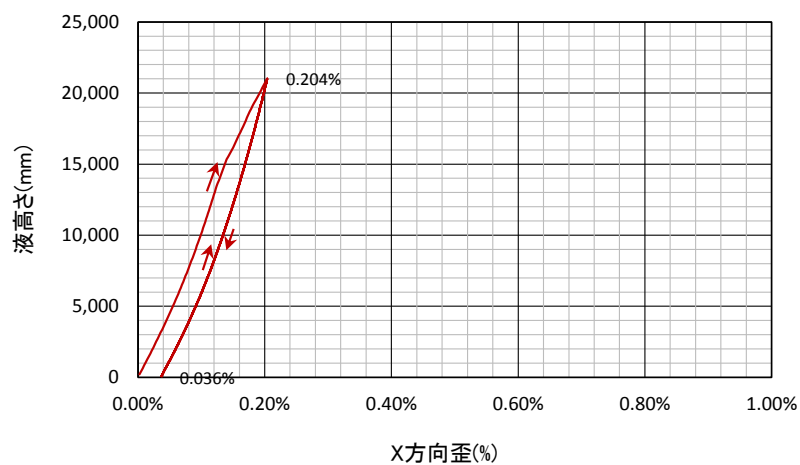
図 8.16(a) 歪み履歴（不支持範囲 R=500mm）

以上の歪み履歴の結果を、表 8.10 に纏めて示す。

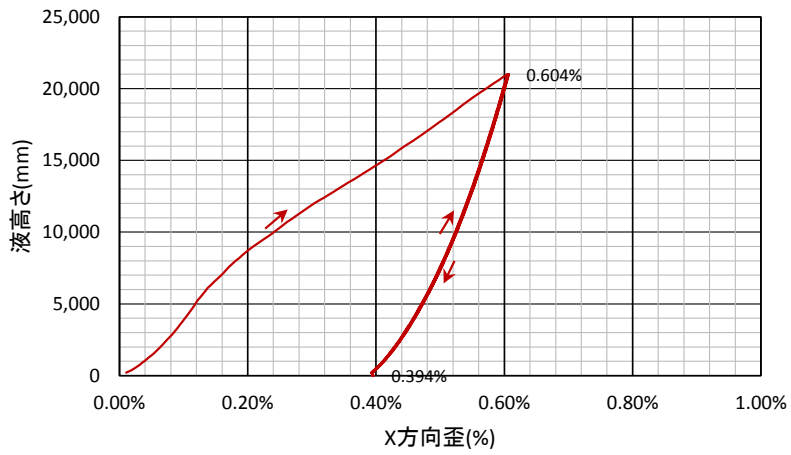
図 8.16 (b) 歪み履歴 (不支持範囲 R=1000mm)

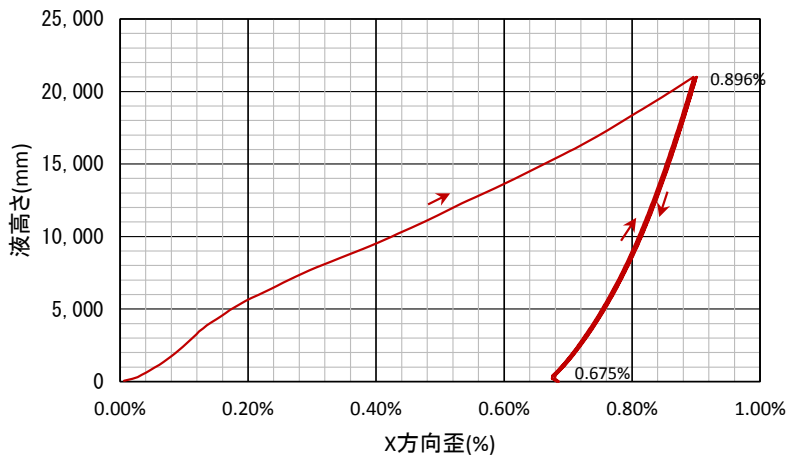
図 8.16 (c) 歪み履歴 (不支持範囲 R=1500mm)

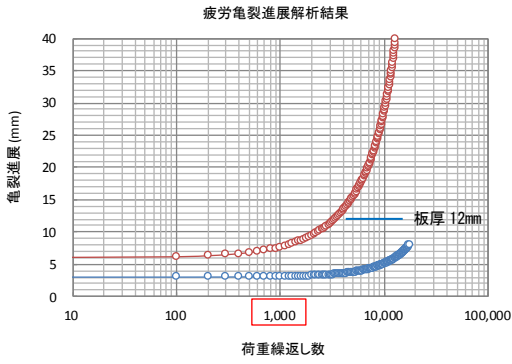
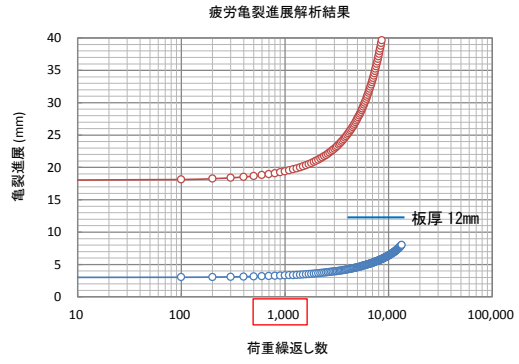
解析結果（最安全側）より、疲労亀裂の進展状況を図 8.17 に、応力拡大係数範囲を図 8.18 に示す。更に、結果の纏めを表 8.11 に示す。解析では、板表面（C点）の応力拡大係数範囲  $\Delta K$  が適用限界（ ）に達するまで計算を行った。これより、局部沈下（凹型変形）を有する底板の場合、供用期間中の液の受入れ・払出しによる荷重繰返し回数（仮想 1000 回）に対して、溶接線近傍の表面亀裂は、主に板表面方向に 1.4~3.2mm 程度の亀裂進展が認められる。一方、板厚方向には最大 0.64mm 程度の進展量に留まり、板厚 12mm に対し亀裂が貫通する可能性は低い ( $a/t \approx 0.30$ )。

図 8.17 (a) 疲労亀裂進展解析結果 (不支持範囲 R=500mm)

図 8.17(a) 疲労亀裂進展解析結果（不支持範囲 R=500mm）

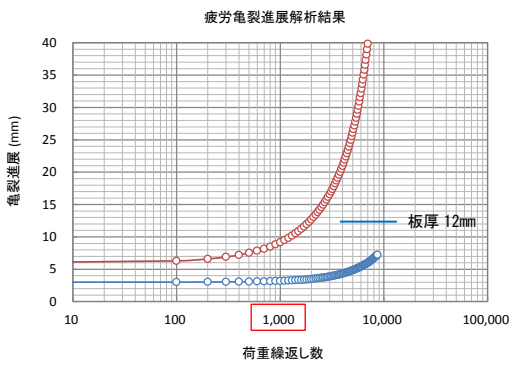
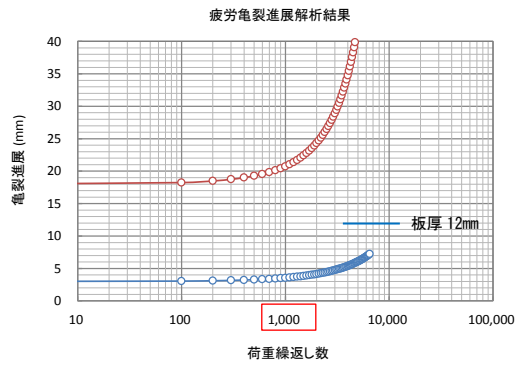
図 8.17 (b) 疲労亀裂進展解析結果 (不支持範囲 R=1000mm)

図 8.17(b) 疲労亀裂進展解析結果（不支持範囲 R=1000mm）

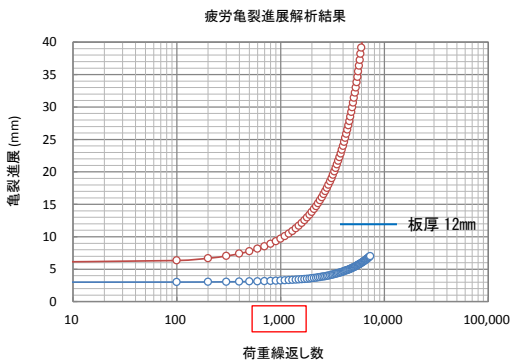
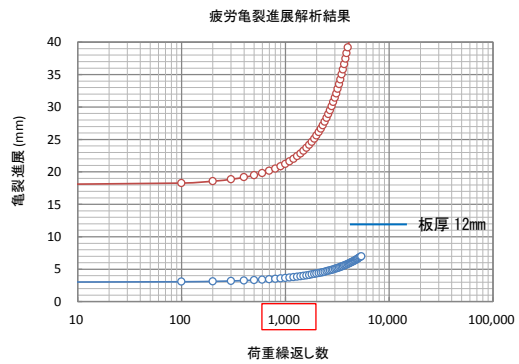
図 8.17 (c) 疲労亀裂進展解析結果 (不支持範囲 R=1500mm)

図 8.17(c) 疲労亀裂進展解析結果（不支持範囲 R=1500mm）

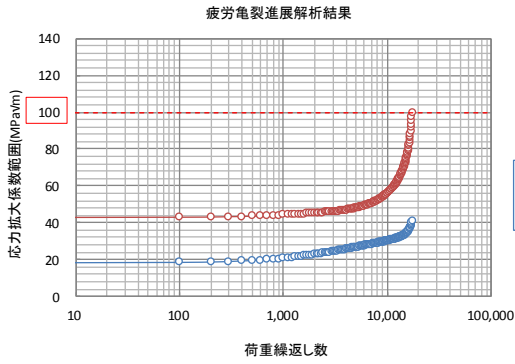
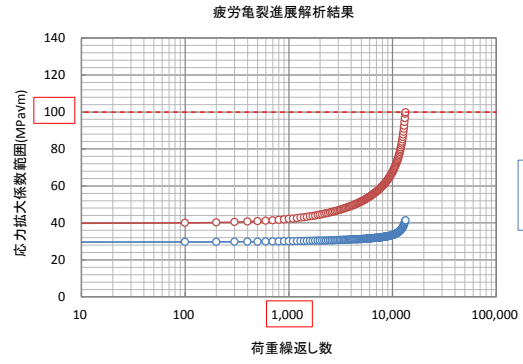
図 8.18 (a) 応力拡大係数範囲 (不支持範囲 R=500mm)

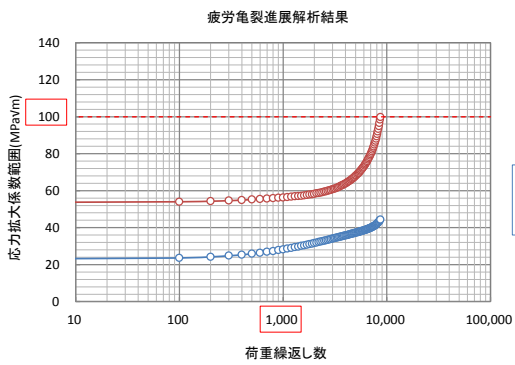
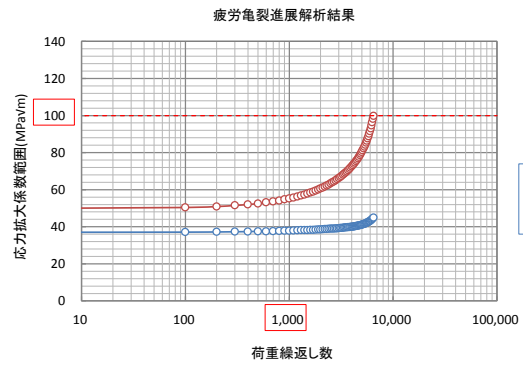
図 8.18 (b) 応力拡大係数範囲 (不支持範囲 R=1000mm)

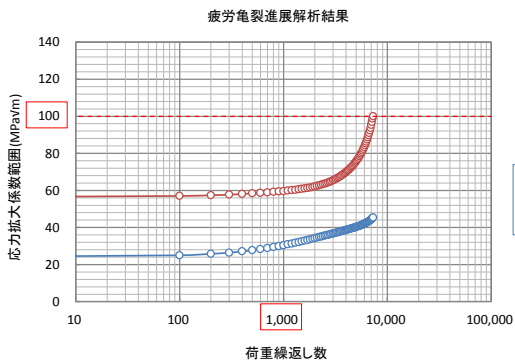
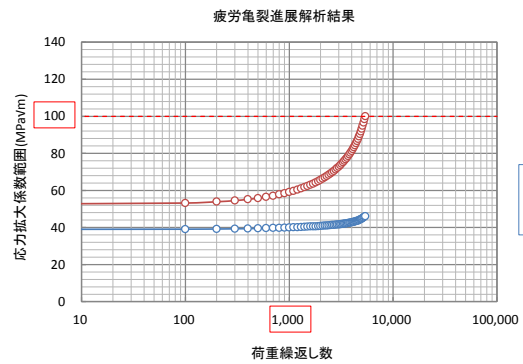
図 8.18 (c) 応力拡大係数範囲 (不支持範囲 R=1500mm)

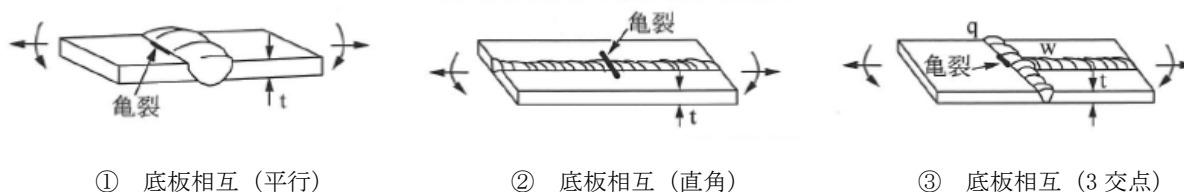
ここでは、図 8.19 の表面亀裂を有するタンク底板突合せ溶接継手において、それぞれ溶接残留応力の影響を考慮した脆性破壊発生の可能性を検討する。

図 8.19 表面亀裂を有する底板溶接継手

尚、溶接残留応力による歪 $\varepsilon_2 (= \alpha_R \cdot \varepsilon_Y)$ は、表面亀裂が溶接線と平行に位置する場合は $\alpha_R = 0.36$ 、溶接線と直角に位置する場合は $\alpha_R = 0.6$ を見込む(表 8.12)。

図 8.19 表面亀裂を有する底板溶接継手

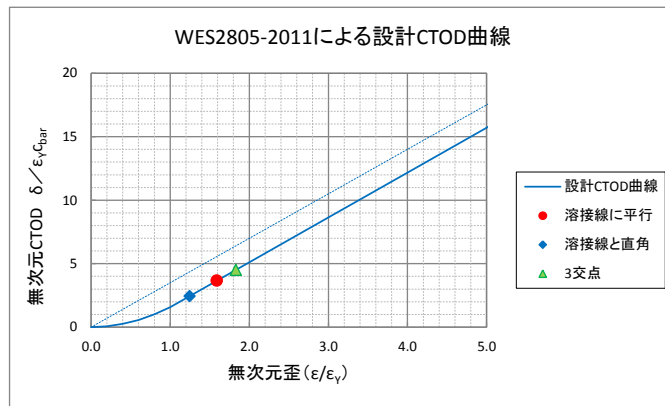
【新法】110,000kl タンクを対象にして、応力集中部に作用する局所歪 $\varepsilon$ より 図 8.20 の CTOD 設計曲線を用いて、当該箇所が存在する亀裂の開口変位 CTOD  $\delta$ を評価した結果を、表 8.11 に示す。

図 8.20 CTOD 設計曲線 (不陸範囲 R=1000mm)

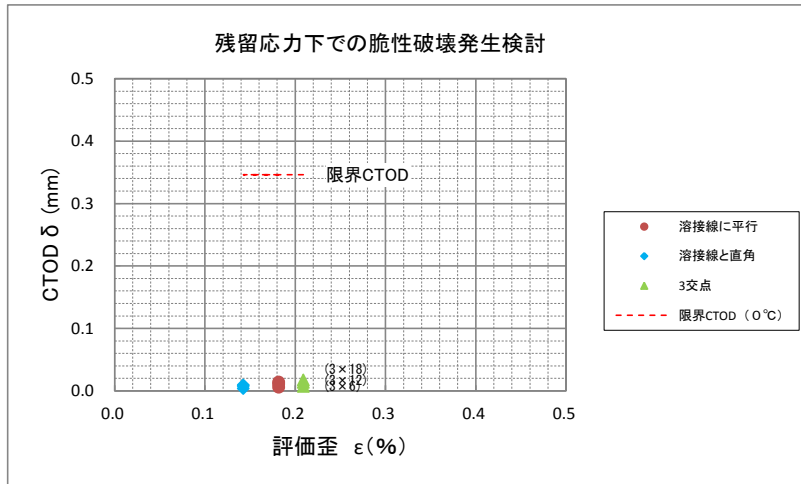
図 8.21 脆性破壊発生検討結果（初期亀裂）

検討結果より、底板突合せ溶接継手に亀裂深さ 3mm、亀裂長さ 6mm～18mm の半楕円表面亀裂を想定した場合、脆性破壊発生に対して 20 倍程度以上の余裕度（＝限界 CTOD／CTOD）を有していることから、この程度の表面亀裂から脆性破壊が発生する可能性は極めて小さいと判断される。

図 8.21 脆性破壊発生検討結果 (不陸範囲 R=1500mm)

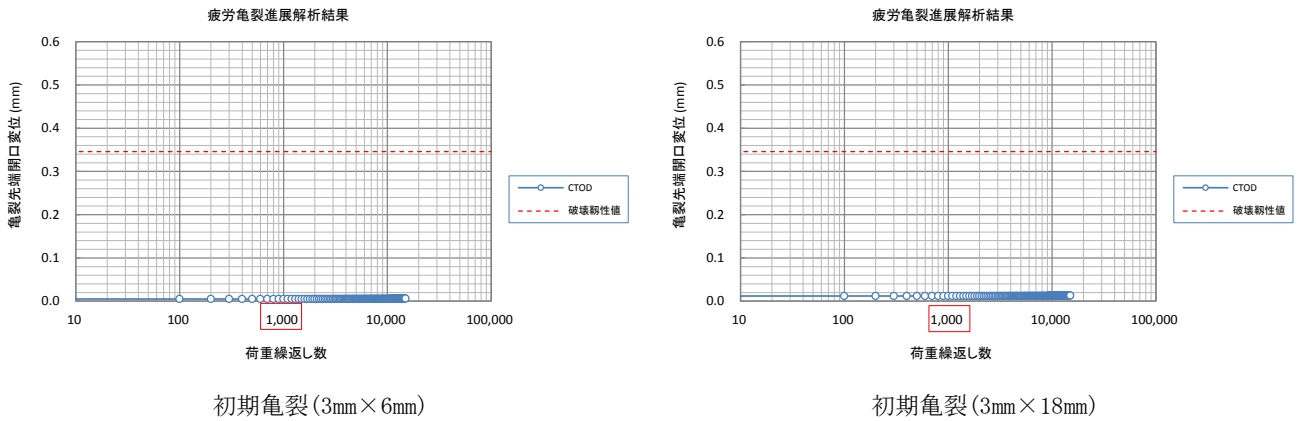
図 8.22 (a) 亀裂先端開口変位 (不陸範囲 R=500mm)

図 8.22 a) 亀裂先端開口変位 (不陸範囲 R=500mm)

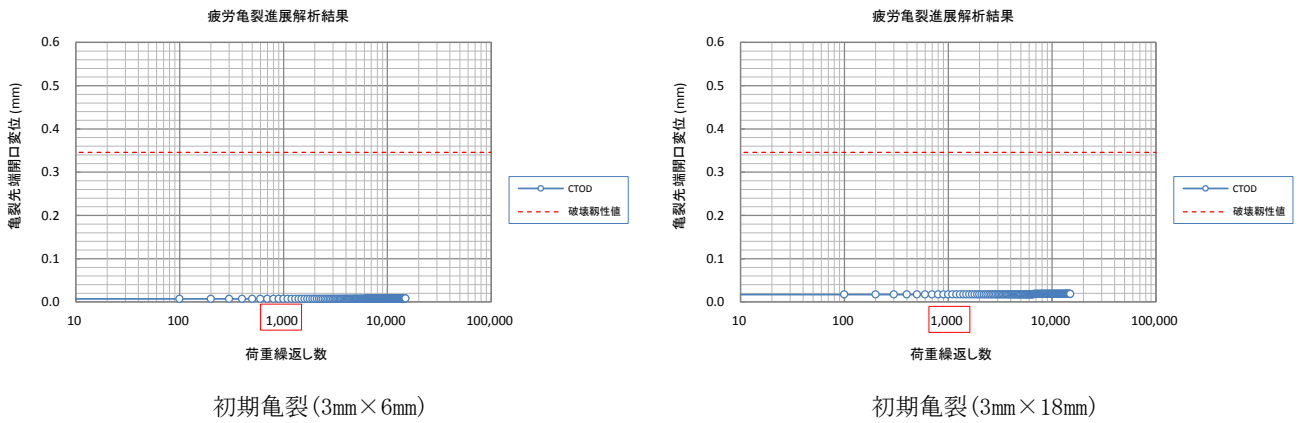
図 8.22 (b) 亀裂先端開口変位 (不陸範囲 R=1000mm)

図 8.22 (b) 亀裂先端開口変位 (不陸範囲 R=1000mm)
