屋外貯蔵タンクの検査技術の高度化に係る調査検討

報 告 書

平成 3 1 年 3 月

屋外貯蔵タンクの検査技術の高度化に係る調査検討会

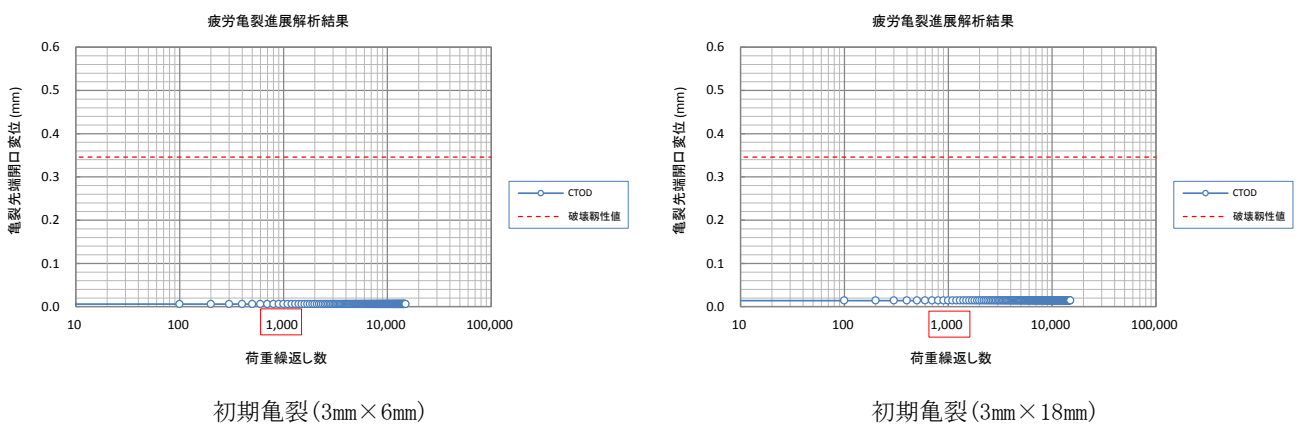
図 8.22 (c) 亀裂先端開口変位 (不陸範囲 R=1500mm)

図 8.22 (c) 亀裂先端開口変位 (不陸範囲 R=1500mm)

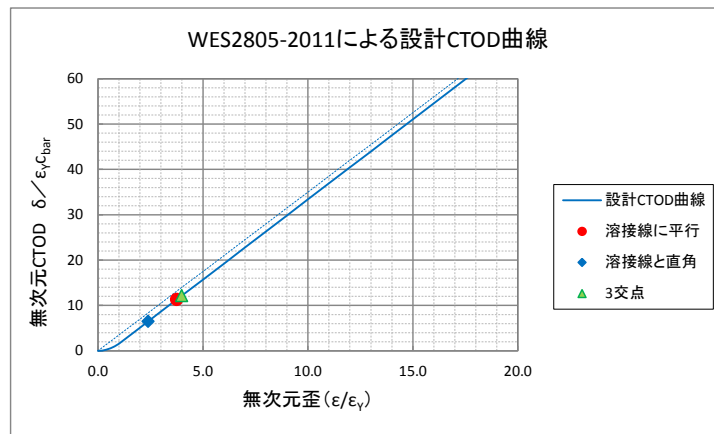
【新法】110,000kl タンクを対象にして、応力集中部に作用する局所歪 $\varepsilon$ より 図 8.23 の CTOD 設計曲線を用いて、当該箇所が存在する亀裂の開口変位 CTOD  $\delta$ を評価した結果を、表 8.15 に示す。

図 8.23 (a) CTOD 設計曲線 (不支持範囲 R=500mm)

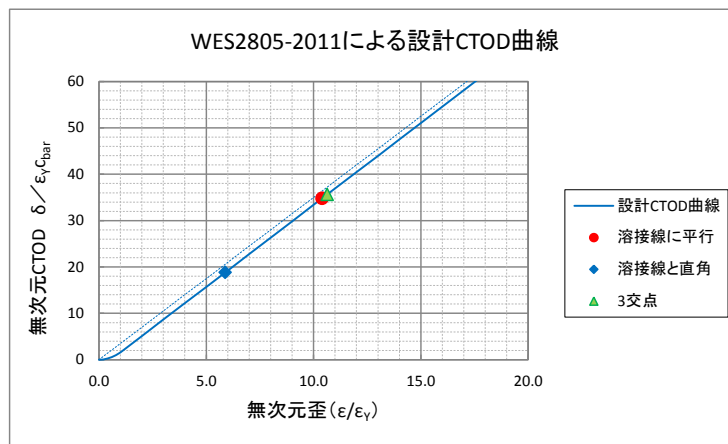
図 8.23 (b) CTOD 設計曲線 (不支持範囲 R=1000mm)

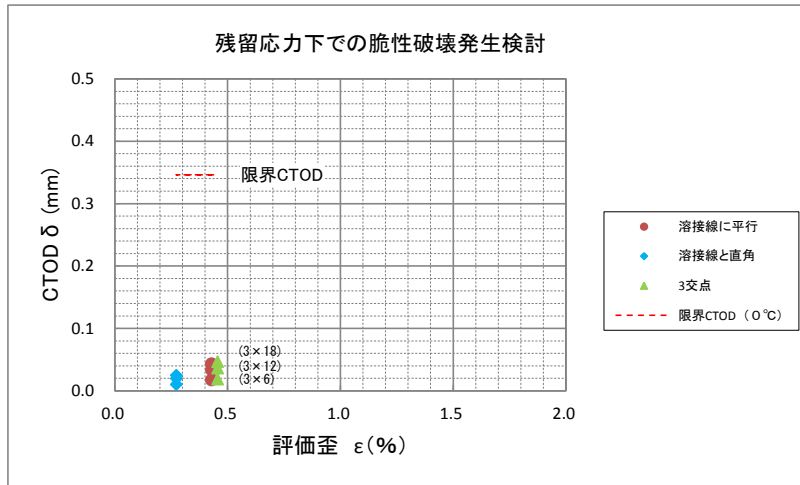
図 8.24(a) 脆性破壊発生検討結果（不支持範囲 R=500mm）※初期亀裂

検討結果より、底板突合せ溶接継手に初期亀裂深さ 3mm、亀裂長さ 6mm～18mm の半楕円表面亀裂を想定した場合、脆性破壊発生に対して 1.7 倍程度以上の余裕度（＝限界 CTOD／CTOD）を有していることから、この程度の表面亀裂から脆性破壊が発生する可能性は小さいと判断される。

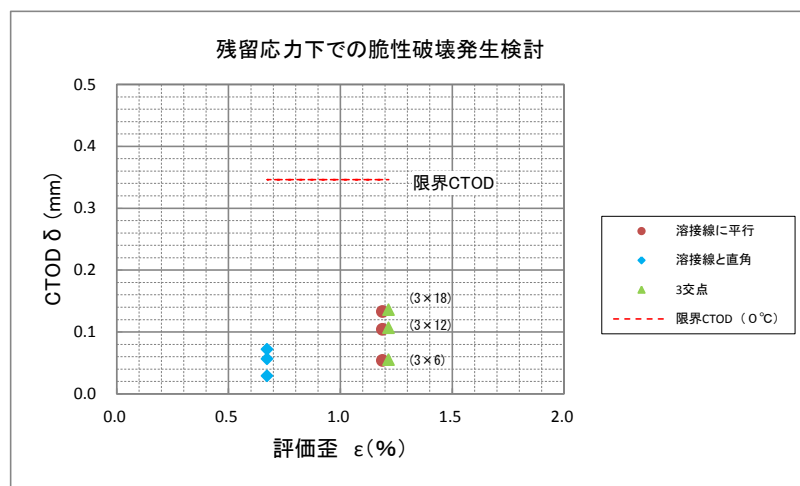
図 8.24(b) 脆性破壊発生検討結果（不支持範囲 R=1000mm）※初期亀裂

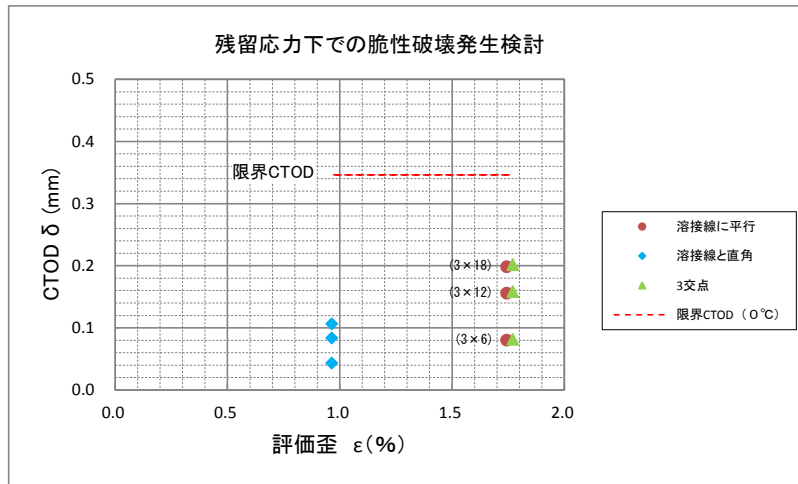
図 8.24 (c) 脆性破壊発生検討結果（不支持範囲 R=1500mm）※初期亀裂

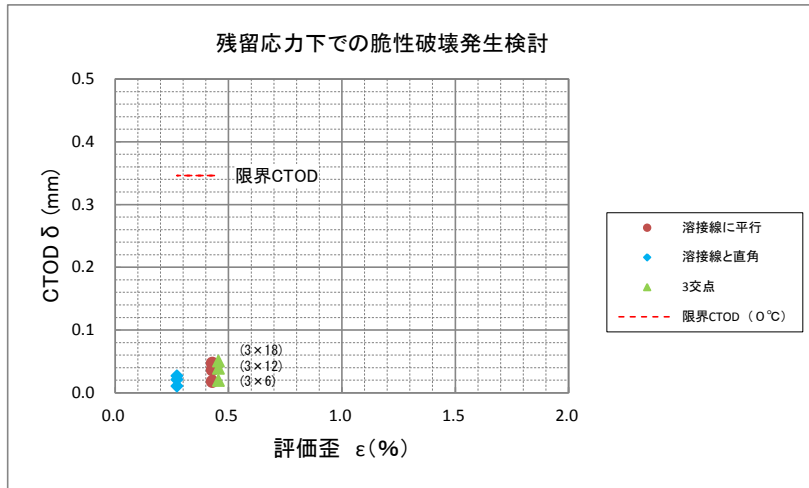
供用期間中の液の受入れ・払出しによる荷重の繰り返し（仮想1000回）を受けて、表面亀裂が進展した後の亀裂寸法（表8.11）に対して、脆性破壊発生を検討した結果を、表8.17及び図24に示す。

図 8.25 (a) 脆性破壊発生検討結果（不支持範囲 R=500mm）※亀裂進展後

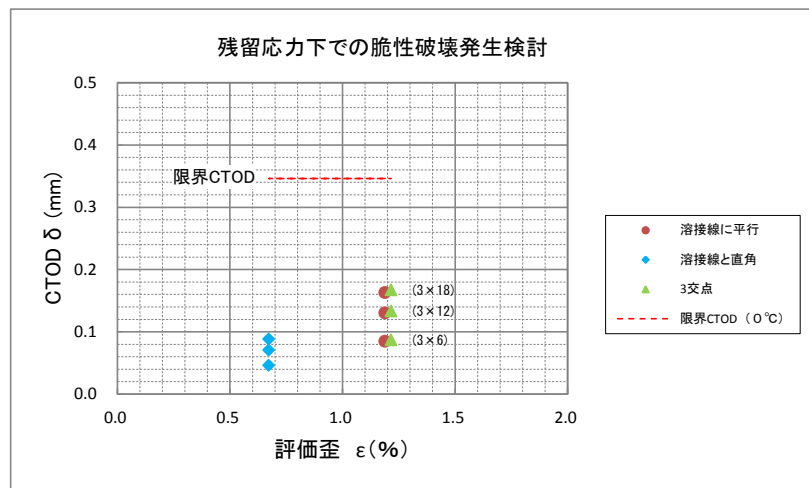
図 8.25 (b) 脆性破壊発生検討結果（不支持範囲 R=1000mm）※亀裂進展後

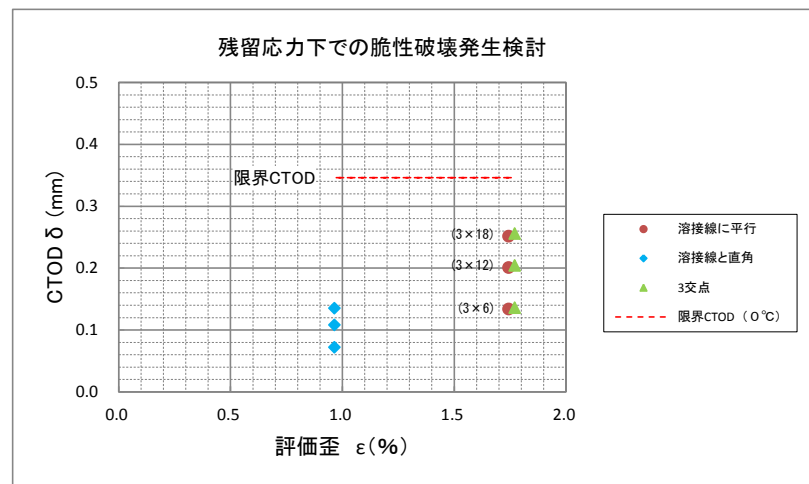
図 8.25 (c) 脆性破壊発生検討結果（不支持範囲 R=1500mm）※亀裂進展後

検討結果より、底板突合せ溶接継手に亀裂深さ 3mm、亀裂長さ 6mm~18mm の半楕円表面亀裂を想定し、液の受入れ・払出しによる荷重の繰り返しを受け場合、疲労亀裂進展後の脆性破壊発生に対して、最も厳しい条件下においても 1.4 倍程度以上の余裕度 (=限界 CTOD/CTOD) を有していることから、この程度の表面亀裂から脆性破壊が発生する可能性は小さいと判断される。

図 8.25(c) 脆性破壊発生検討結果（不支持範囲 R=1500mm）※亀裂進展後

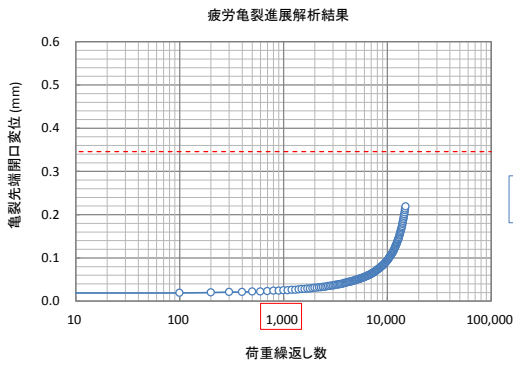
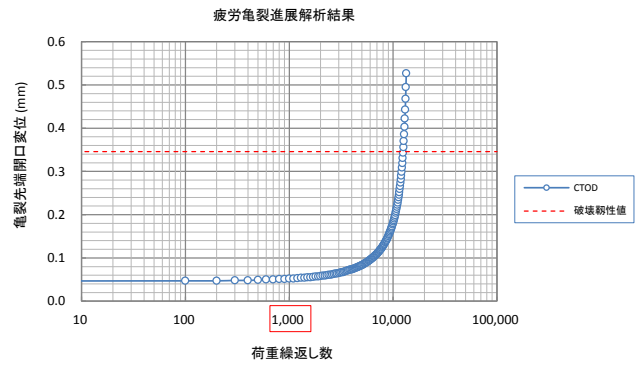
図 8.26 (a) 亀裂先端開口変位 (不支持範囲 R=500mm)

図 8.26 (a) 亀裂先端開口変位 (不支持範囲 R=500mm)

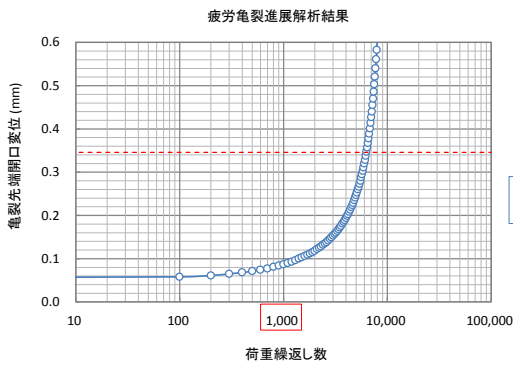
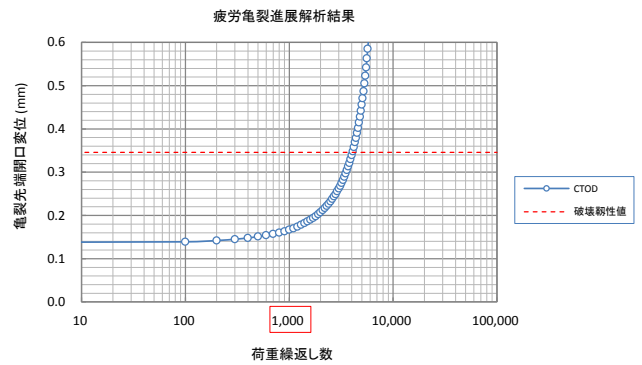
図 8.26 (b) 亀裂先端開口変位 (不支持範囲 R=1000mm)

図 8.26 (b) 亀裂先端開口変位 (不支持範囲 R=1000mm)

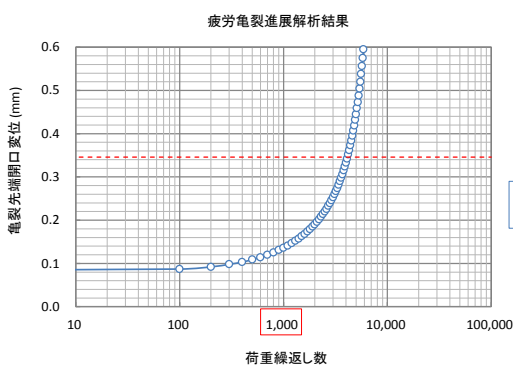
図 8.26 (c) 亀裂先端開口変位 (不支持範囲 R=1500mm)

図 8.26 (c) 亀裂先端開口変位 (不支持範囲 R=1500mm)

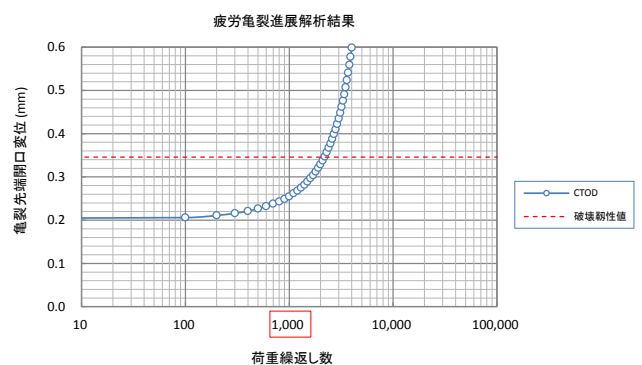
初期亀裂 (3mm × 18mm)

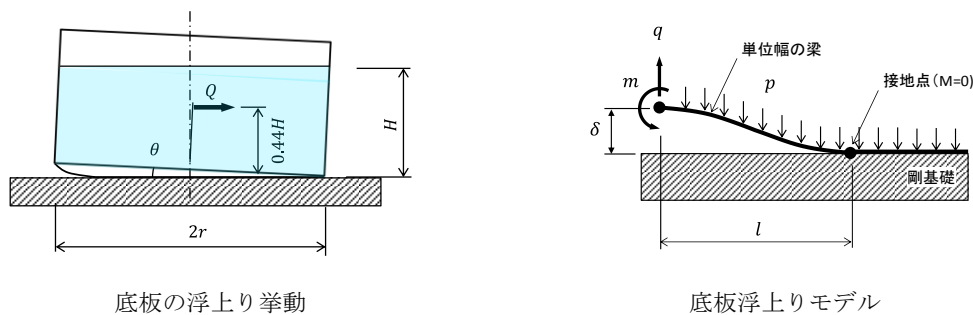
図9.1に示すように底板を単位幅の梁に近似すると、釣合方程式は以下の通り。

図 9.1 タンク底板浮上り挙動

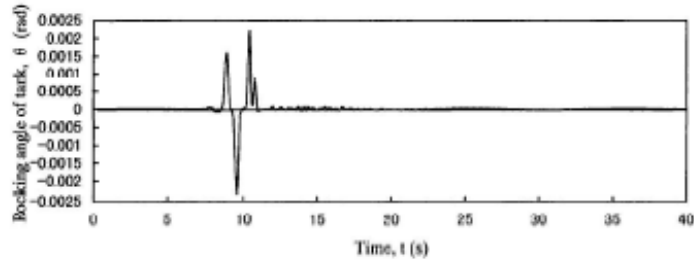
図 9.2 11 万 kl タンクの底板浮上り挙動例<sup>15)</sup>

ここで、1 回の地震を受けた場合の底板浮上り回数を検討した例として、河野らは 11 万 k1 タンク（内径 81.5m, 高さ 24m）を対象にして、1995 年 1 月 17 日の兵庫県南部地震のうち葺合記録 N45W 波（最大加速度 834gal）を用いて解析しており、その結果を図 9.2 に示す。同図より、1 回の地震に対して底板浮上り回数は高々数回程度としている<sup>17)</sup>。

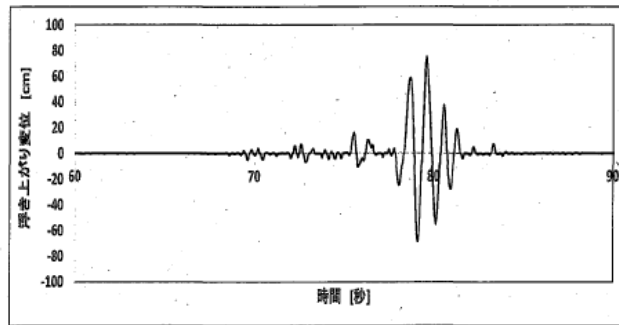
図 9.3 3 万 KL タンクの底板浮上り挙動例<sup>16)</sup>

一方、消防庁「屋外タンク貯蔵所の耐震安全性に関する調査検討報告」(H29 年 3 月)における屋外貯蔵タンクの耐震安全性検討では、【旧法】3 万 KL タンク (内径  $\phi$  45.1m, 高さ 21.3m) を対象にして、想定南海トラフ地震 (A 地区 EW 方向の最大加速度 767gal) を用いて解析しており、その結果を図 9.3 に示す。同図より、1 回の地震に対して底板浮上り回数は小さな浮き上がりを含め総計 34 回であるが、実質的な底板浮上り回数としては高々数回程度である<sup>18)</sup>。

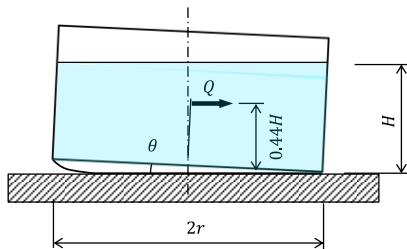
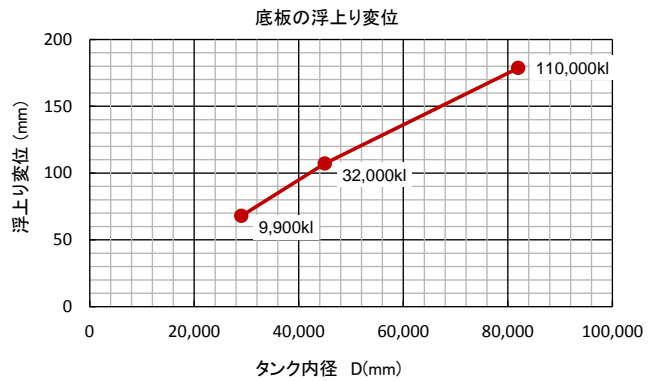
図 9.4(a) 底板の浮上り変位

図 9.4 に、底板浮き上がりによるタンク全体に傾斜角度を示す。同図より、タンク全体の傾斜角度  $\theta$  はほぼ同じ程度となる。

図 9.4 (H29 年度) の底板浮き上がりによるタンク全体の傾斜角度に、H30 年度に解析したタンクを追加して示す。同図より、18,200kl タンク(材質 SM490C)を除き、全体の傾斜角度  $\theta$  は概ね同じ程度となる。

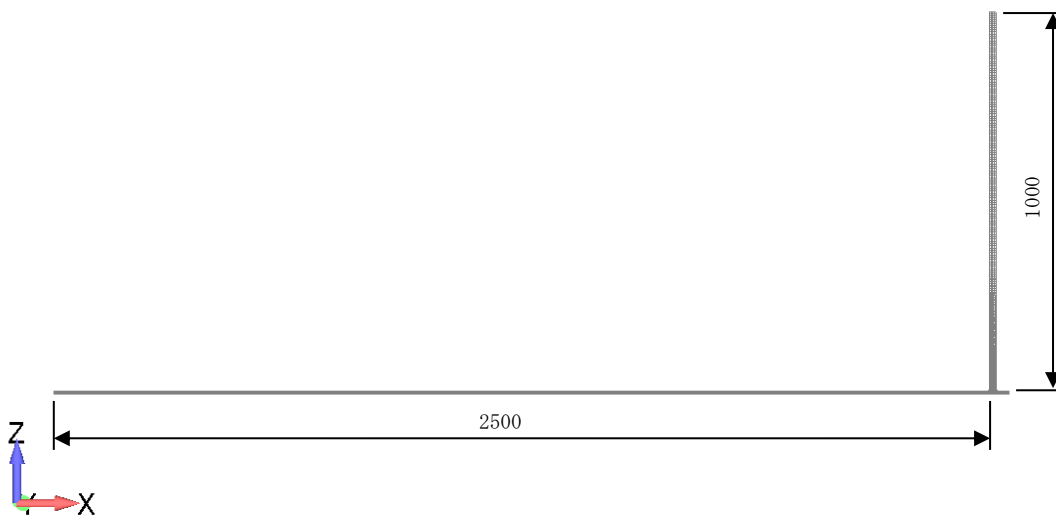
図 9.5 タンク隅角部の解析モデル

図 9.5 に、タンク隅角部の解析モデル範囲（側部は 1000mm 高さ、底部は 2500mm 幅）を示す。

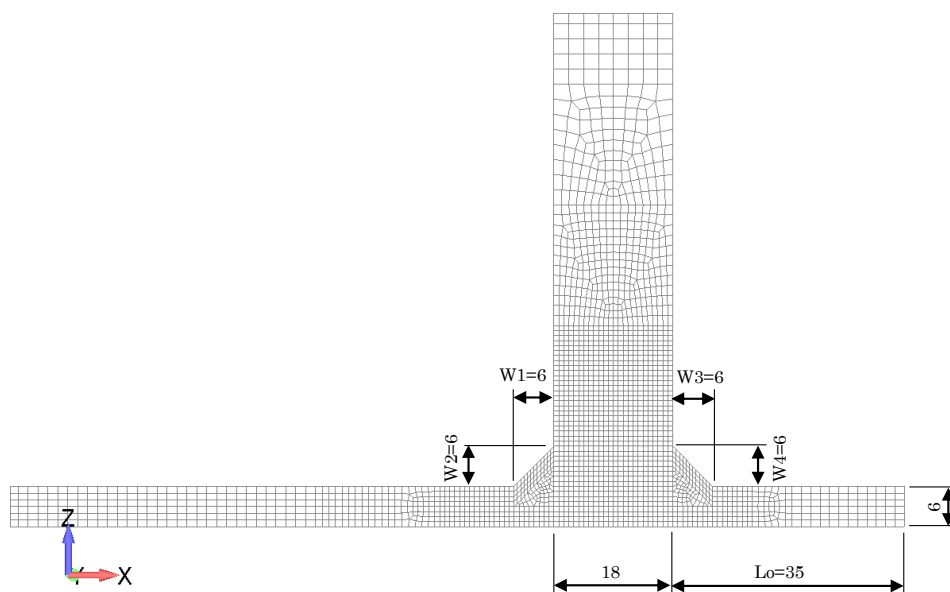
図 9.6(a) 【旧法】9,900kl タンクの解析モデル

図 9.6 に、解析対象タンクの解析モデル図をそれぞれ示す。

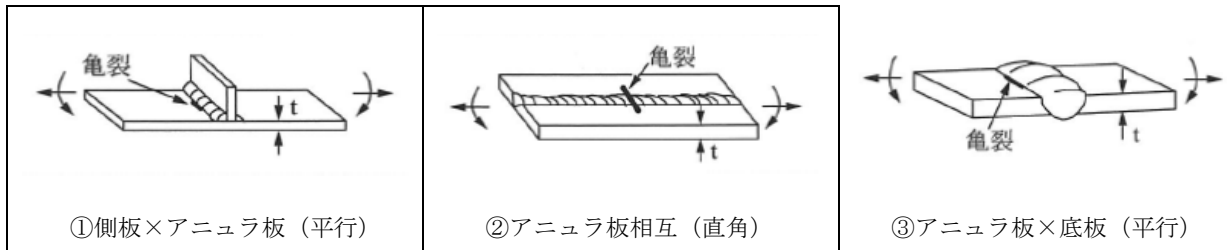
図 9.7 表面亀裂を有するタンク隅角部溶接継手

ここでは、タンク隅角部を対象にして、図 9.7 に示す位置に表面亀裂がそれぞれ存在した場合を想定して疲労亀裂進展解析を適用する。

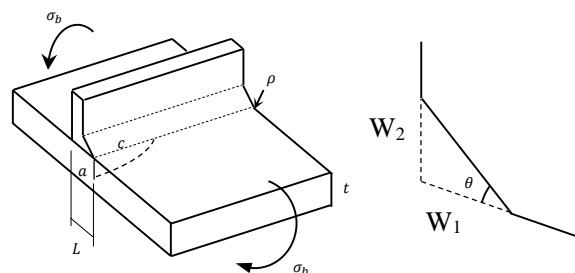
図 9.8 側板×アニュラ板隅肉溶接継手

一般的に、実機タンクの側板×アニュラ板溶接継手には部分溶込みグループ溶接が用いられて、タンク内面側の隅肉溶接は、アニュラ板側の隅肉脚長 (W<sub>1</sub>) が側板側 (W<sub>2</sub>) より長い不等脚長 (W<sub>1</sub> ≥ W<sub>2</sub>) となっている。実機タンクの隅肉溶接寸法より、次式を用いてビード立上り角度 θ (図 9.8) を計算すると、図 9.9 のように概ね θ=35~40° 程度となっている。

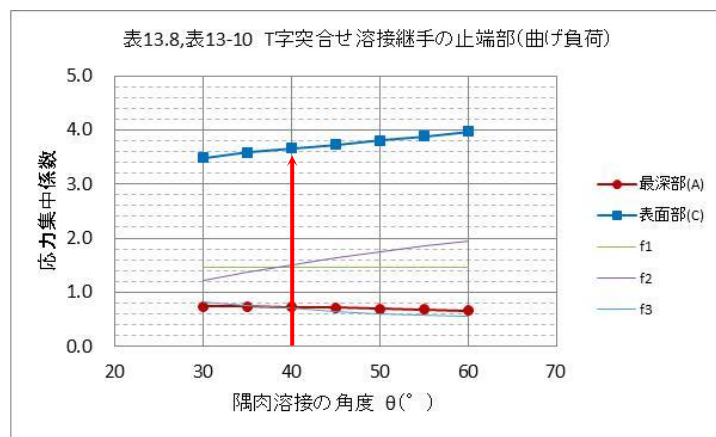
図 6.22 隅肉溶接止端部の応力集中係数 $\bar{K}_t$

これより、側板×アニュラ板溶接継手の隅肉溶接止端部における応力集中係数は、図 6.22（隅肉溶接止端部の応力集中係数 $\bar{K}_t$ ）において、安全側の取扱いとして隅肉溶接角度 $\theta = 40^\circ$ として評価すると概ね $K=3.7$ となる。但し、溶接止端部の曲率半径として $0 \leq \rho/t \leq 0.1$ の適用制限があり、止端部形状が滑らかでないものを想定している。

一方、側板×アニュラ板の隅肉溶接継手では、隅肉脚長  $L$  と溶接止端部の角度  $\theta$  に応じて、弾性応力集中係数を算定する (図 6.22)。

ここで、前出の API Standard 650 Appendix M 「Requirements for Tanks Operating at Elevated Temperatures」<sup>7)</sup>では、側板×アニュラ板相互の隅肉溶接止端部の応力集中係数を $K = 4.0$ と規定しており、図 6.22 の板表面(C点)の値と概ね一致している。但し、隅肉溶接止端部の曲率半径に制限 ( $0 \leq \rho/t \leq 0.1$ ) があることに留意する必要がある。

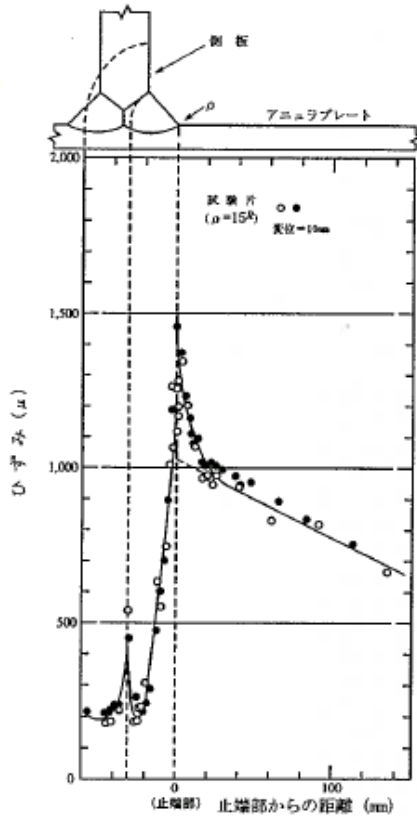
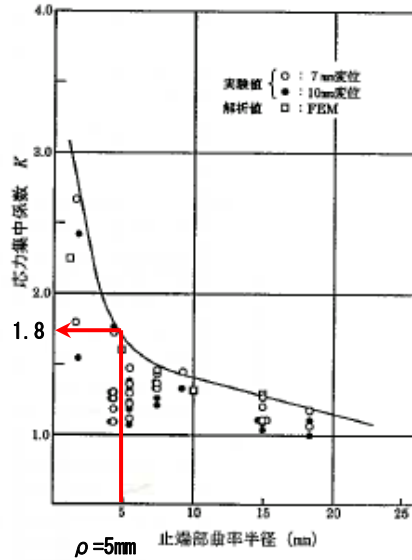
図 9.10 側板×アニュラ板隅肉溶接継手止端部の応力集中係数<sup>19)</sup>

一方、危険物を貯蔵する屋外貯蔵タンクでは、消防法令上、当該溶接ビードは滑らかな形状を有することが要求される【規則第 20 条 4】。従って、図 9.10 の「LNG 地上式貯槽指針」<sup>19)</sup>において止端部曲率半径を概ね $\rho=5\text{mm}$ 程度とすると、隅肉溶接止端部の応力集中係数は、現実的には $K=1.8$ 程度と考えるのが妥当である。

尚、当該部位には、構造不連続による歪みと、側板内面の隅肉溶接止端部による応力集中による歪み及び残留応力による歪みを考慮した（図 9.10）。

地震時の底板浮上り挙動（想定 100 回）に対して、側板近傍のアニュラ板相互溶接継手部の隅肉溶接止端部に想定した表面亀裂（溶接線に直交）の疲労亀裂進展解析及び脆性破壊発生検討の結果は、以下の通り。尚、当該部位には、側板内面の隅肉溶接止端部による応力集中の影響を受けない位置を想定し、構造不連続による歪と残留応力による歪みを考慮した（図 9.10）。

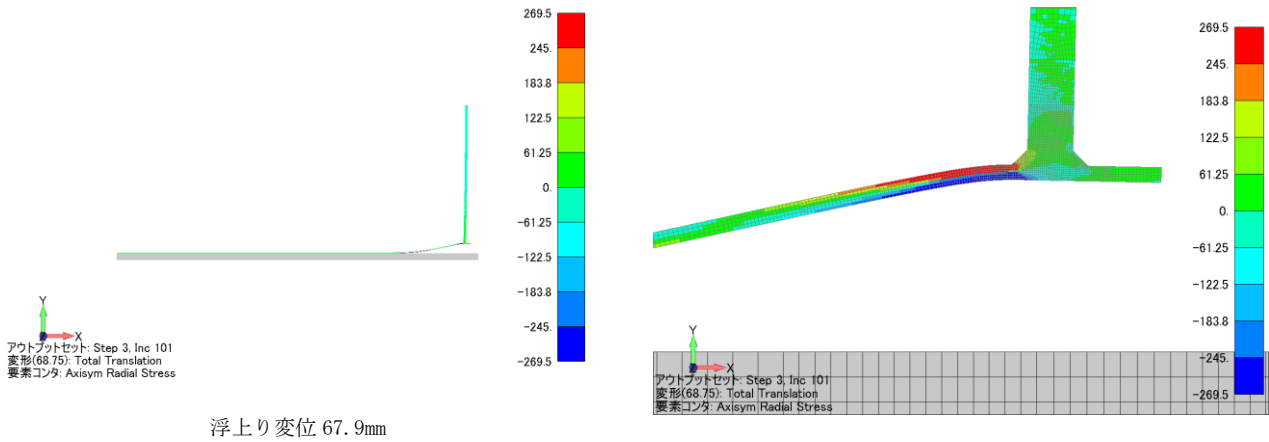
図 9.11 (a) タンク隅角部の応力分布 (旧法 9,900kl タンク)

図 9.11 に、底板浮上り時におけるタンク隅角部の変形状態及び応力分布を示す。

一例として、H29 年度に解析した【旧法】9,900k1 タンクの底板浮上り時において、アニュラ板に生じる塑性域の進展状況を、**図 9.11(a)** 示す。

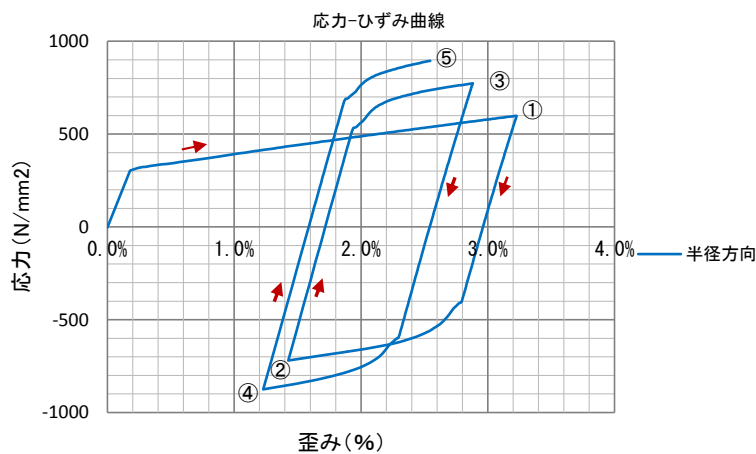
図 9.14(a) 半径方向応力の履歴（旧法 9,900k $l$  タンク）

ここで、【旧法】9,900k $l$  タンクの側板×アニュラ板溶接継手部において、図 9.12(a)のタンク内面側の隅肉溶接止端部に発生する半径方向及び円周方向ピーク応力の履歴を、図 9.14 に示す。

同図より、地震時の底板浮上り挙動の繰返しに応じて、隅肉溶接止端部の半径方向応力がループを描いて増加する様子が分かる。当該タンクのアニュラ板は、旧基準による比較的薄い板厚 6mm (材質 SS400) を採用していることから、底板浮上りによる終局変位 ( $\delta_B = 67.9\text{mm}$ ) を繰返し 3 回負荷した範囲では、応力-歪み関係は収束に至っていない。

表 9.7 に、底板浮上り挙動時の疲労亀裂進展解析及び脆性破壊発生検討に用いる最大歪みと歪み振幅を示す。尚、【旧法】9,900kl タンクについては、図 9.14(a)の半径方向応力履歴と同様に収束に至っていないことから、この間の経路の平均値を用いることにした。

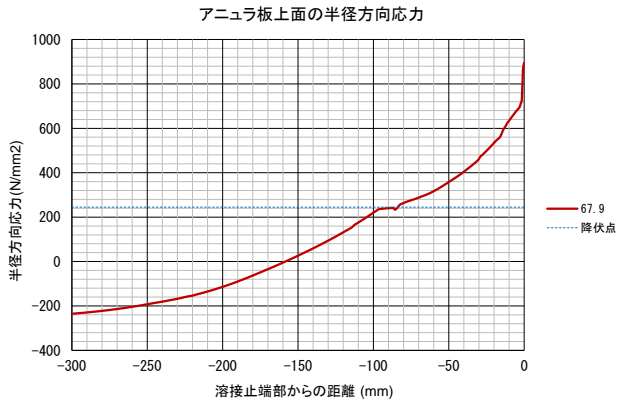
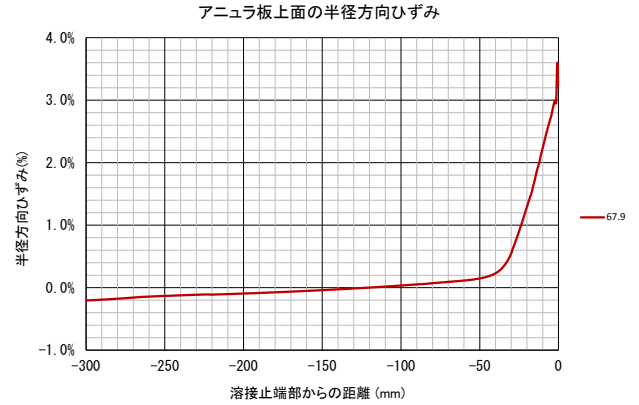
図 9.12 (a) 半径方向の表面応力・表面歪み (旧法 9,900kl タンク)

図 9.12 に、タンク内面側（接液側）における半径方向の応力分布及び歪み分布を示す。同図より、何れのタンクにおいても隅肉溶接止端部より 100mm～150mm の範囲で材料の降伏点を超えており、特に止端部より概ね 50mm の範囲ではやや強い歪み領域となっている。

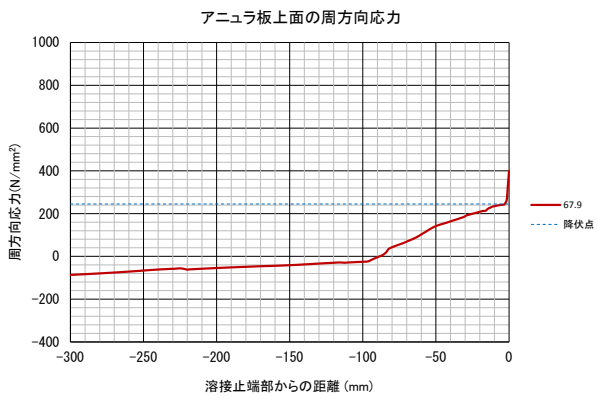
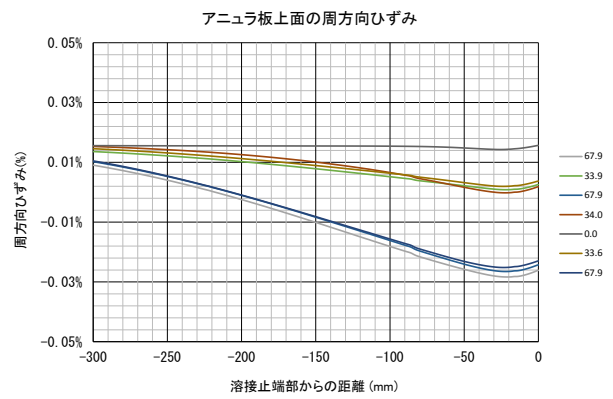
図 9.13 (a) 円周方向の表面応力・表面歪み (旧法 9,900kl タンク)

図 9.13 に、タンク内面側（接液側）における円周方向の応力分布及び歪み分布を示す。同図より、半径方向応力に比べて、円周方向応力の発生は小さいことが分かる。又、地震時の底板浮上り挙動を軸対称変形問題に近似したことから、円周方向歪みの発生は小さい。

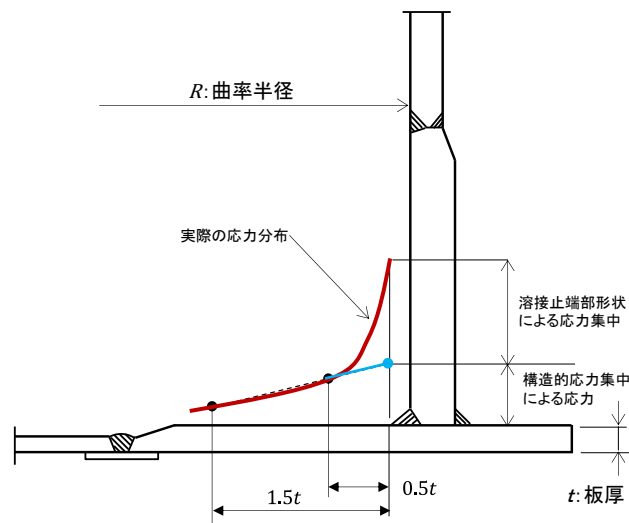
図 9.15 ホットスポット応力

ここで、タンク隅角部の隅肉溶接止端部近傍に発生する応力は、構造的な不連続に起因した二次応力と、溶接止端部形状による応力集中（ピーク応力）に分類される。このとき、FEM 弾塑性解析により、応力集中部となる隅肉溶接止端部近傍のビード形状、要素分割（メッシュの粗さ）が解析精度に大きく影響する。そこで、溶接止端部の応力を、溶接ビード形状による局所的な応力集中を含まない、二次応力を「ホットスポット応力」として定義される。

ここでは、ホットスポット応力の算定法として、隅肉溶接止端部から板厚の 0.5 倍と 1.5 倍の位置における応力値（歪み）を直線（最小二乗法）で結び、溶接止端部位置に外挿した応力値（SR202 B 法）に、上記の応力集中係数を乗じる。

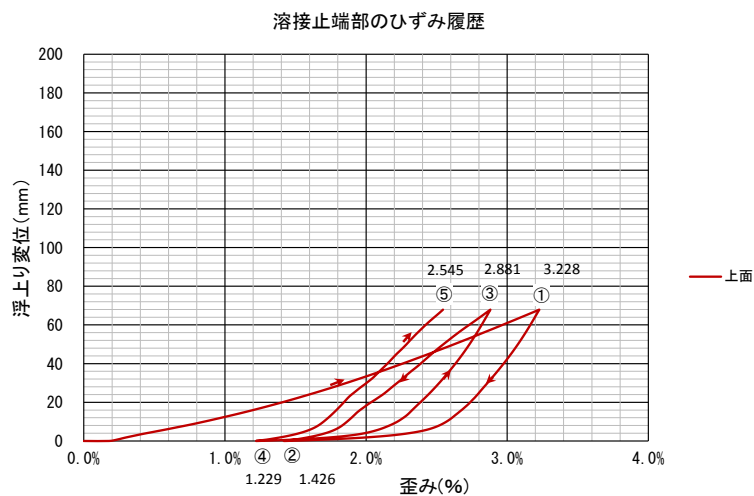
図 9.16 (a) 隅肉溶接止端部の歪み履歴（旧法 9,900kl タンク）

図 9.16 に、底板浮上り挙動時の隅肉溶接止端部のホットスポット歪みの履歴を示す。

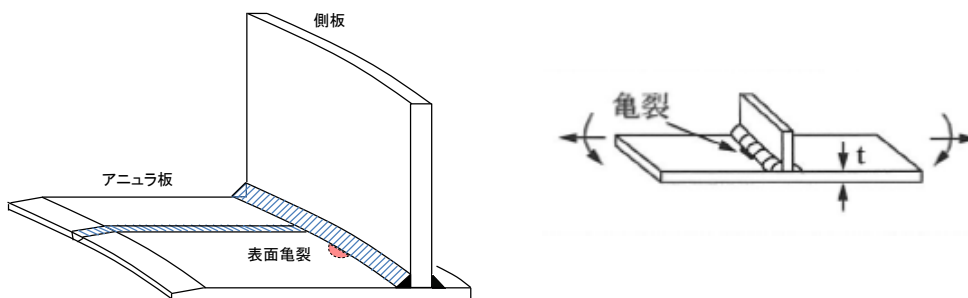
図 9.17 側板×アニュラ板溶接継手（T継手）

解析では、側板×アニュラ板隅肉溶接止端部において、表面亀裂が溶接線に平行に位置する場合を想定して、表 9.8 に示す応力集中係数を考慮した。

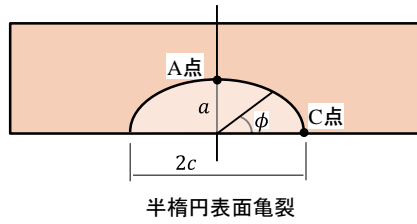
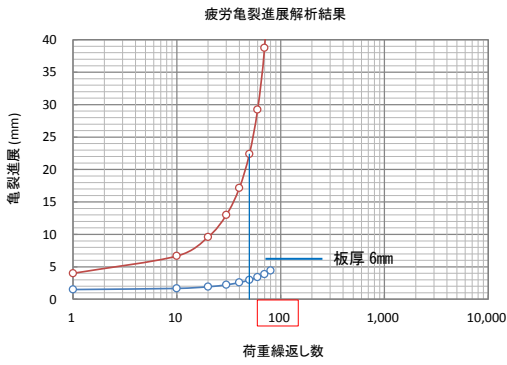
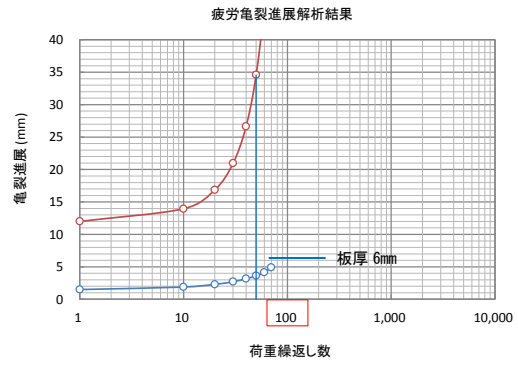
図 9.18 (a) 疲労亀裂進展解析結果 (旧法 9,900kl タンク)

解析結果（最安全側）より、疲労亀裂の進展状況を図 9.18 に、応力拡大係数範囲を図 9.19 に示す。更に、結果の纏めを表 9.9 に示す。表 9.9 のうち、【旧法】9,900k1 タンクにおいては、初期亀裂に対しても応力拡大係数範囲  $\Delta K$  が適用範囲 ( $\Delta K \leq 100\text{MPa}\sqrt{m}$ ) を大きく超えている（図 9.20）。同様に、【新法】32,000k1 タンクにおいては適用範囲をやや超える結果となった。一方、【新法】110,000k1 タンクでは、板表面（C点）の応力拡大係数範囲が適用限界に達するまで計算を行った。

【旧法】 9,900kl タンクでは初期亀裂直後から板表面方向に急激に進展拡大し、板厚方向（ $t=6\text{mm}$ ）にも亀裂が進展して貫通に至ることが分かる。

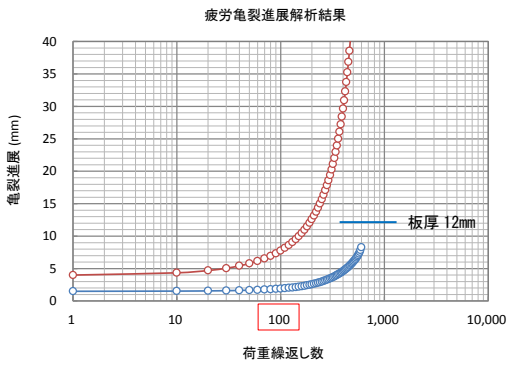
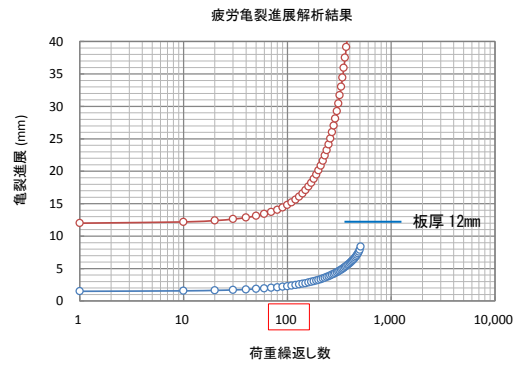
図 9.18 (b) 疲労亀裂進展解析結果 (32,000kl タンク)

一方、【新法】 32,000kl タンクでは、板幅方向に 2.8mm～3.8mm 程度の進展量が認められるが、板厚方向（ $t=12\text{mm}$ ）には初期亀裂 1.5mm に対して最大深さが 2.3mm 程度に留まり、板厚を貫通する可能性は低い（ $a/t \doteq 0.19$ ）。

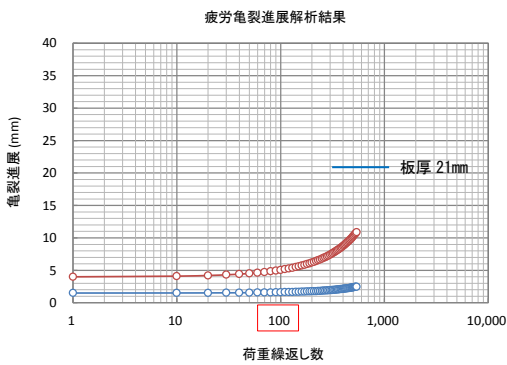
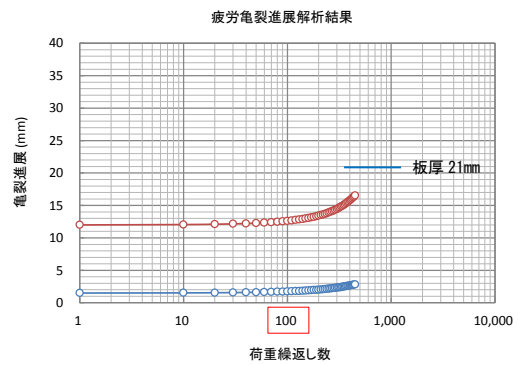
図 9.18 (c) 疲労亀裂進展解析結果 (110,000kl タンク)

同様に、【新法】 110,000kl タンクでは、板幅方向に 0.6mm～1.1mm 程度の進展量に留まり、板厚方向（ $t = \text{mm}$ ）にも最大深さが 1.7mm 程度に留まり、板厚を貫通する可能性は極めて低い（ $a/t \doteq 0.08$ ）。

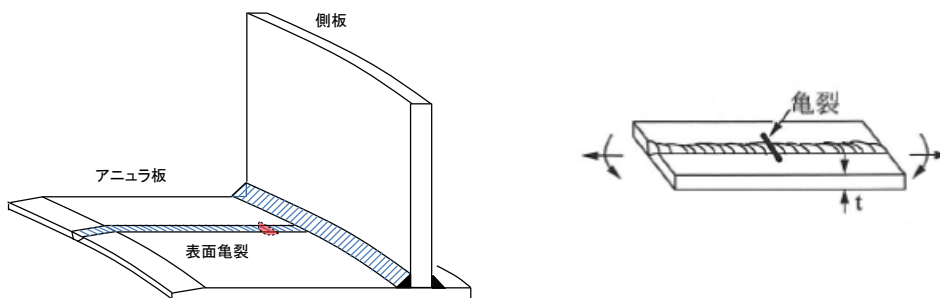
図 9.21 アニュラ板相互溶接継手（直角）

解析では、側板内面近傍のアニュラ板相互突合せ溶接継手において、表面亀裂が溶接線に直角に位置する場合を想定して、表 9.10 に示す応力集中係数を考慮した。

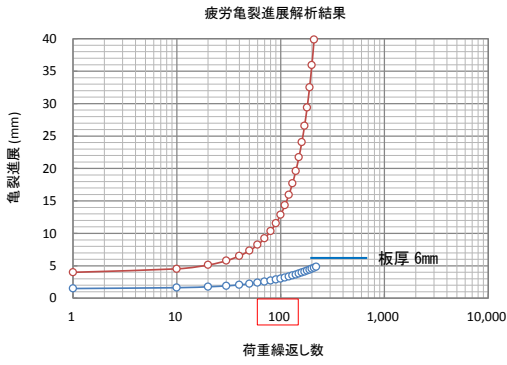
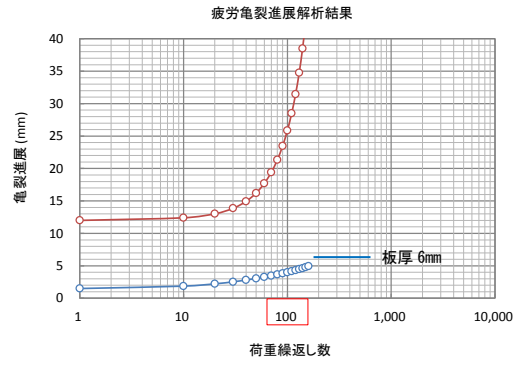
図 9.22 (a) 疲労亀裂進展解析結果 (旧法 9,900kl タンク)

解析結果（最安全側）より、疲労亀裂の進展状況を図 9.22 に、応力拡大係数範囲を図 9.23 に示す。更に、結果の纏めを表 9.11 に示す。表 9.11 のうち、【旧法】9,900kl タンクにおいては、初期亀裂に対しても応力拡大係数範囲  $\Delta K$  が適用範囲 ( $\Delta K \leq 100\text{MPa}\sqrt{m}$ ) をやや超える結果となった（図 9.24）。それ以外では、板表面（C 点）の応力拡大係数範囲が適用限界に達するまで計算を行った。

【旧法】9,900kl タンクでは初期亀裂直後から板表面方向に進展拡大し、板厚方向（ $t=6\text{mm}$ ）には初期亀裂 1.5mm に対して最大深さが 4.0mm 程度に進展しており、亀裂貫通に至る可能性がある（ $a/t \doteq 0.67$ ）。

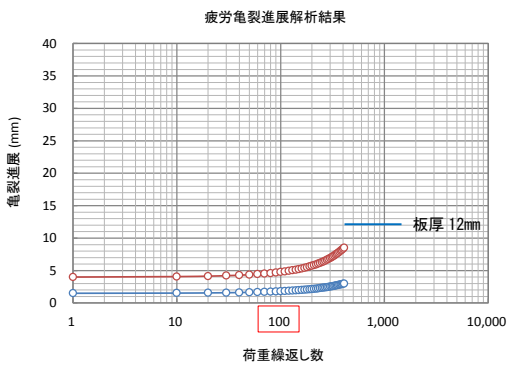
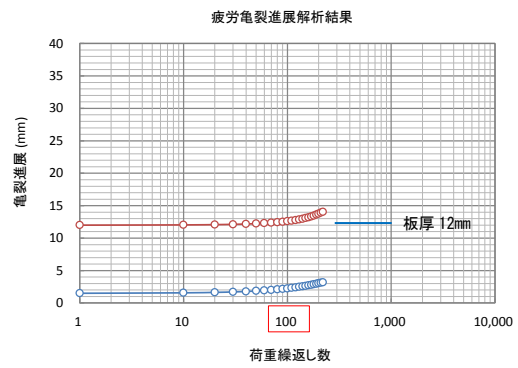
図 9.22 (b) 疲労亀裂進展解析結果 (32,000kl タンク)

一方、【新法】32,000kl タンクでは、板幅方向に 0.6mm～0.8mm 程度の進展量に留まり、板厚方向（ $t=12\text{mm}$ ）にも初期亀裂 1.5mm に対して最大深さが 2.2mm 程度に留まり、板厚を貫通する可能性は低い（ $a/t \doteq 0.19$ ）。

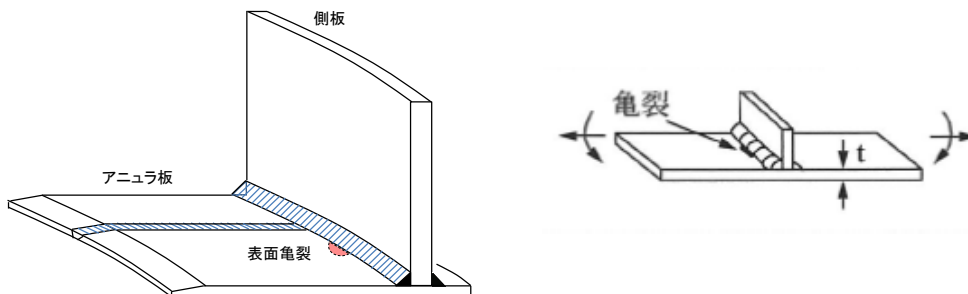
図 9.25 側板×板×アニュラ板溶接継手（T継手）

側板×アニュラ板溶接継手部の内側隅肉溶接止端部の応力集中係数を  $K=1.8$ （表 9.8）と置くと、応力集中部に作用する局所歪 $\varepsilon$ より、CTOD 設計曲線（図 9.26）を用いて当該箇所中存在する亀裂の開口変位 CTOD  $\delta$ を評価した結果を、表 9.12 に示す。

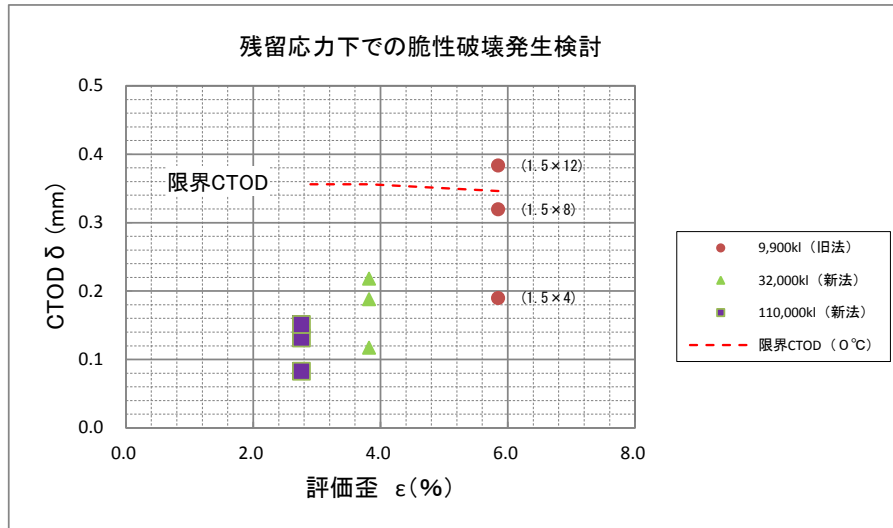
図 9.27 脆性破壊発生検討結果（初期亀裂）

地震時底板浮上り挙動による繰返し（100 回想定）において、初期亀裂に対する脆性破壊発生の可能性を検討した結果を、表 9.13 及び図 9.27 に示す。

図 9.27 より、【旧法】9,900kl タンクでは、初期亀裂の深さが 1.5mm で、亀裂長さが 4mm～8mm 程度の表面亀裂であれば、脆性破壊に対して少なくとも 1.08 倍程度以上の余裕度を有するが、亀裂長さが 12mm 程度になると脆性破壊に対する余裕度は確保出来ない。

一方、【新法】32,000kl タンク及び【新法】110,000kl タンクでは、初期亀裂の深さが 1.5mm で、長さが 4mm～12mm 程度であれば、脆性破壊に対して少なくとも 1.6 倍以上の余裕度を有している。

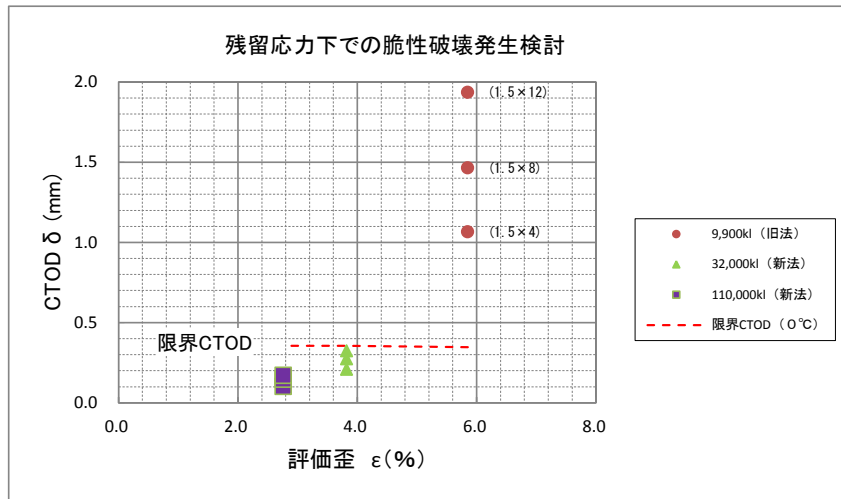
図 9.28 脆性破壊発生検討結果 (亀裂進展後)

地震時底板浮上り挙動による繰返し（100 回想定）に対して、進展後の亀裂から脆性破壊発生の可能性を検討した結果を、表 9.14 及びに図 9.28 示す。

図 9.28 より、【旧法】9,900kl タンクでは、初期亀裂の深さが 1.5mm で、亀裂長さが 4mm～12mm 程度の表面亀裂が、繰返し荷重により進展した後の亀裂寸法では、脆性破壊に対する余裕度を確保出来ないことが分かる。

一方、【新法】32,000kl タンク及び【新法】110,000kl タンクでは、上記の初期亀裂が進展した後の亀裂寸法に対しても、脆性破壊に対して少なくとも 1.1 倍以上の余裕度を有している。

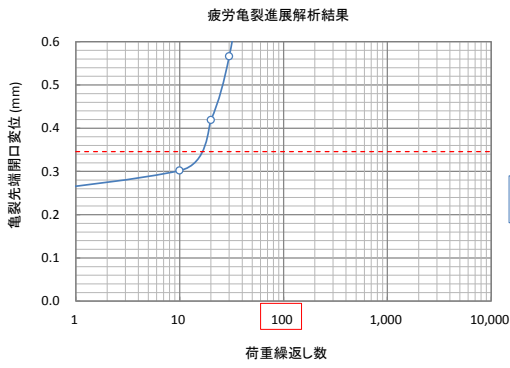
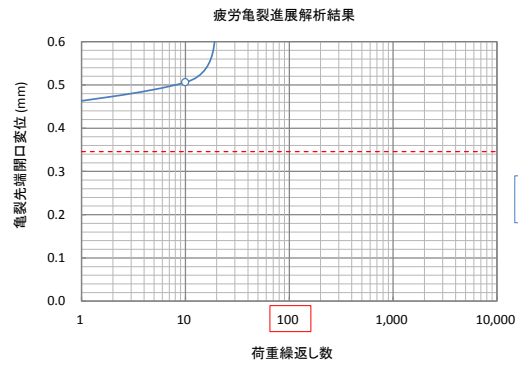
図 9.29(a) 亀裂先端開口変位 (旧法 9,900kl タンク)

(補足) 亀裂先端開口変位 CTOD の履歴

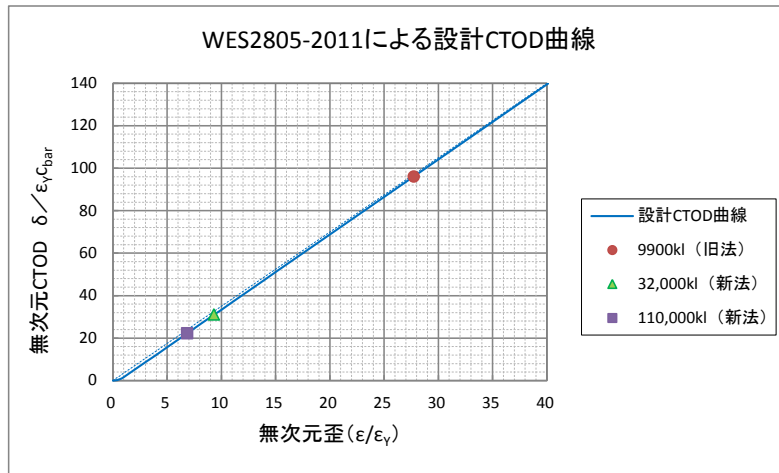
図 9.31 CTOD 設計曲線（アニュラ板相互）

側板内面近傍のアニュラ板相互突合せ溶接継手において、表面亀裂が溶接線に直角に位置する場合は想定して、突合せ溶接止端部の応力集中係数を  $K=1.0$ （表 9.10）と置くと、応力集中部に作用する局所歪 $\varepsilon$ より、CTOD 設計曲線（図 9.31）を用いて当該箇所が存在する亀裂の開口変位 CTOD  $\delta$ を評価した結果を、表 9.15 に示す。

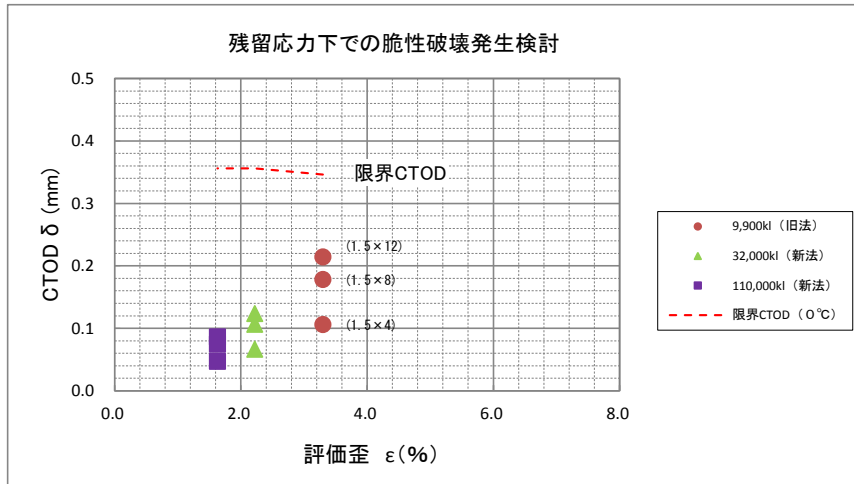
図 9.32 脆性破壊発生検討結果（初期亀裂）

図 9.32 より、【旧法】9,900kl タンク、【新法】32,000kl タンク及び【新法】110,000kl タンクで、初期亀裂の深さが 1.5mm で、亀裂長さが 4mm～12mm 程度の表面亀裂であれば、脆性破壊に対して少なくとも 1.6 倍以上の余裕度を有している。

地震時底板浮上り挙動による繰返し（100 回想定）に対して、初期亀裂において脆性破壊発生の可能性を検討した結果を、表 9.16 及び図 9.32 に示す。

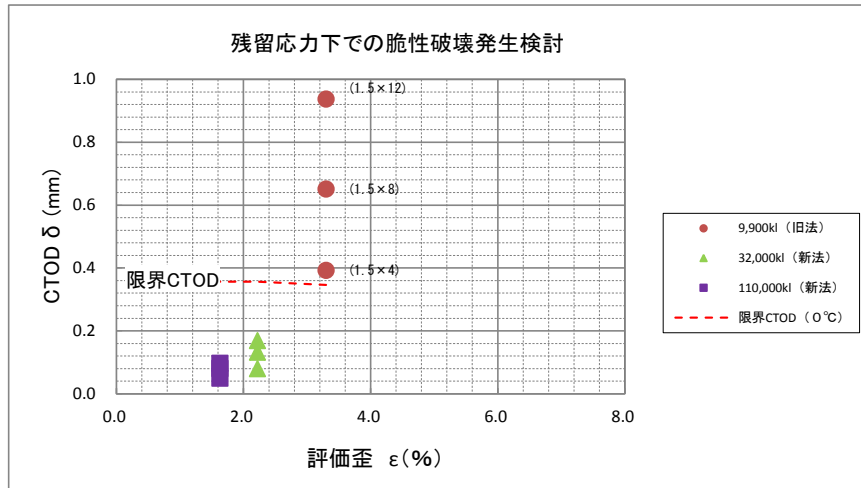
図 9.33 脆性破壊発生検討結果 (亀裂進展後)

図 9.33 より、【旧法】9,900kl タンクでは、初期亀裂の深さが 1.5mm で、亀裂長さが 4mm～12mm 程度の表面亀裂が、繰返し荷重により進展した後の亀裂寸法では、脆性破壊に対する余裕度を確保出来ないことが分かる。

一方、【新法】32,000kl タンク及び【新法】110,000kl タンクでは、初期亀裂の深さが 1.5mm で、亀裂長さが 4mm～12mm 程度の表面亀裂が進展した後の亀裂寸法に対しても、脆性破壊に対して少なくとも 1.9 倍以上の余裕度を有している。

地震時底板浮上り挙動による繰返し（100 回想定）に対して、進展後の亀裂から脆性破壊発生の可能性を検討した結果を、表 9.17 及び図 9.33 に示す。

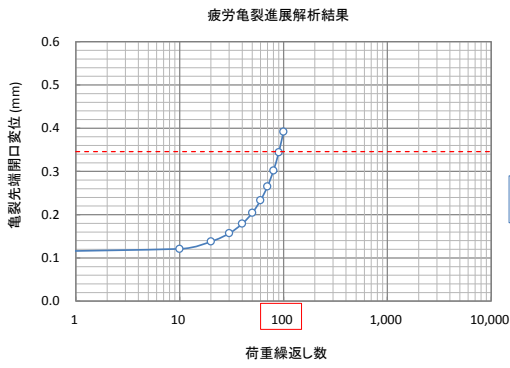
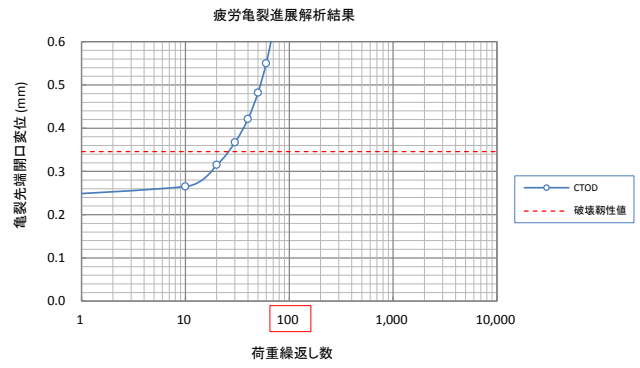
図 9.34 (a) 亀裂先端開口変位 (旧法 9,900kI タンク)

初期亀裂 (1.5mm × 4mm)

初期亀裂 (1.5mm × 12mm)

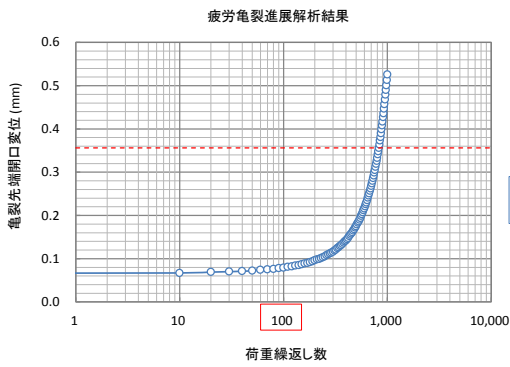
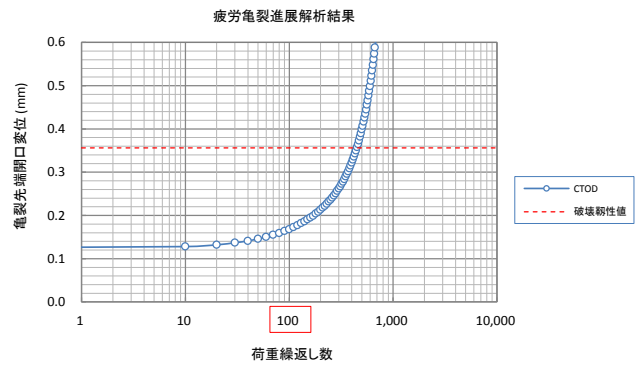
図 9.34 (b) 亀裂先端開口変位 (32,000kI タンク)

初期亀裂 (1.5mm × 4mm)

初期亀裂 (1.5mm × 12mm)

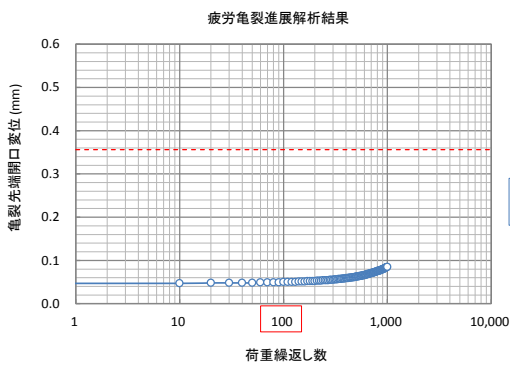
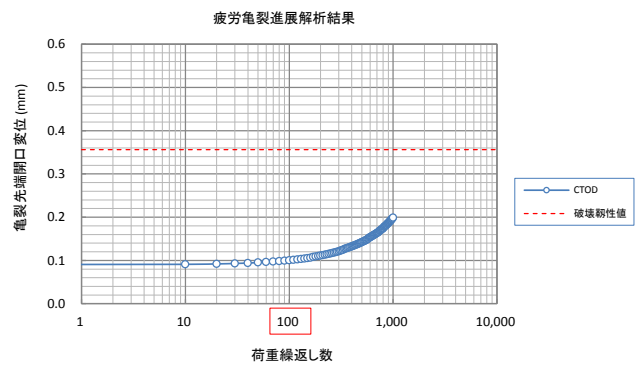
図 9.34 (c) 亀裂先端開口変位 (110,000kI タンク)

初期亀裂 (1.5mm × 4mm)

初期亀裂 (1.5mm × 12mm)

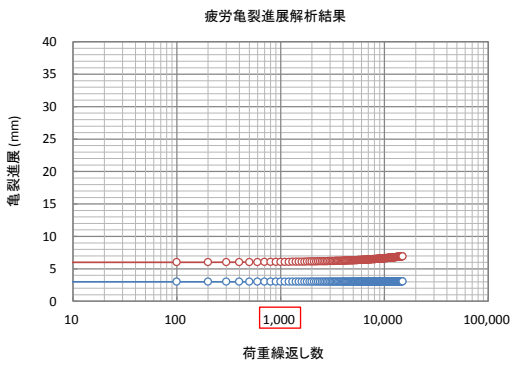
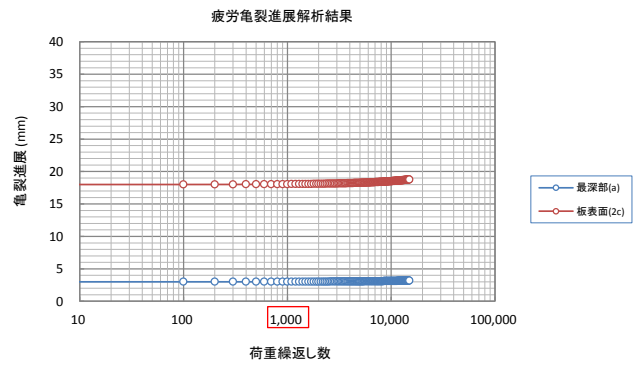
図 8.11 (a) 疲労亀裂進展解析結果（不陸範囲 R=500mm）

初期不整（凸型変形）を有する底板の場合、溶接線近傍の表面亀裂については、供用期間中の液の受入れ・払出しによる荷重の繰り返し回数（想定 1000 回）に対して、表面亀裂進展の進展は殆ど認められない。

初期亀裂 (3mm × 6mm)

初期亀裂 (3mm × 18mm)

解析結果 (最安全側) を、表 8.9 及び図 8.11 に示す。解析結果より、初期不整 (凸型変形) を有する底板の場合、溶接線近傍の表面亀裂については、供用期間中の液の受入れ・払出しによる荷重の繰り返しに対して、表面亀裂進展の進展は殆ど認められない。

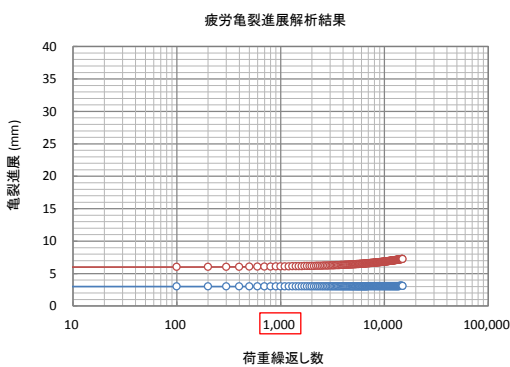
図 8.11 (b) 疲労亀裂進展解析結果（不陸範囲 R=1000mm）

初期亀裂 (3mm × 6mm)

初期亀裂 (3mm × 18mm)

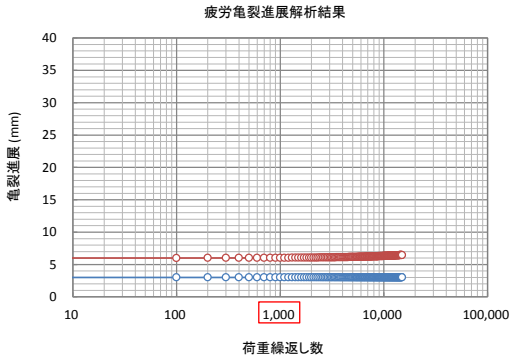
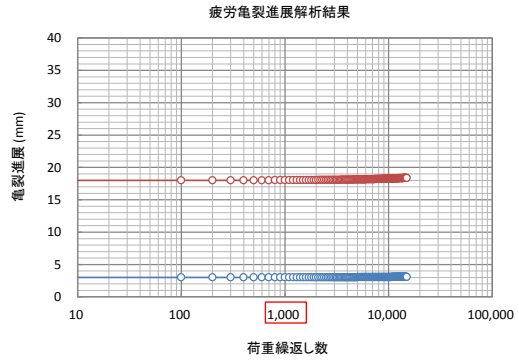
図 8.11 (c) 疲労亀裂進展解析結果 (不陸範囲 R=1500mm)

初期亀裂 (3mm×6mm)

初期亀裂 (3mm×18mm)

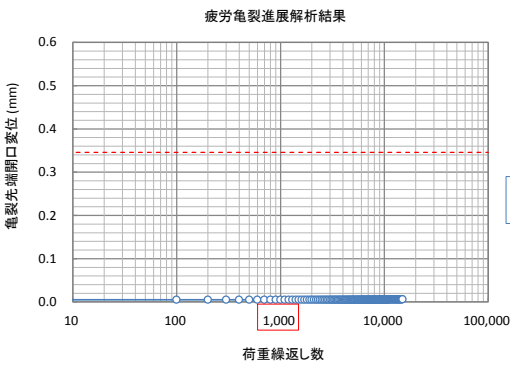
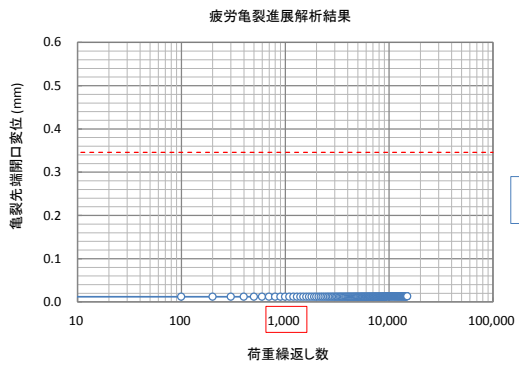
図 8.22 a) 亀裂先端開口変位 (不陸範囲 R=500mm)

初期亀裂 (3mm×6mm)

初期亀裂 (3mm×18mm)

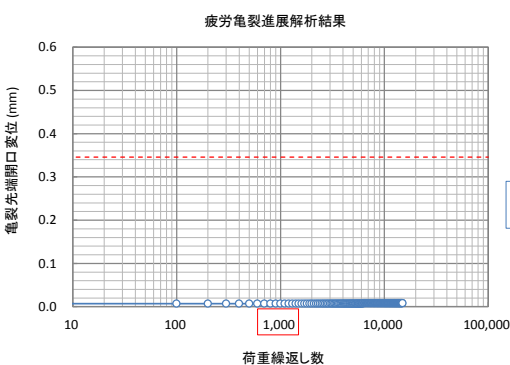
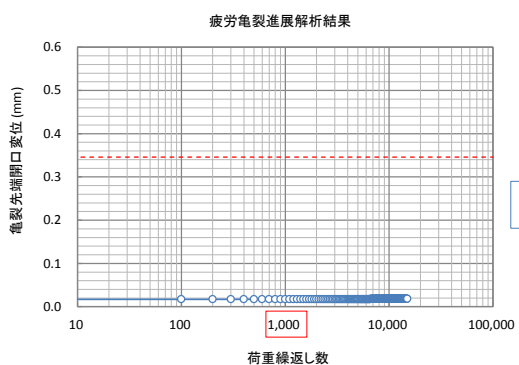
図 8.22 (b) 亀裂先端開口変位 (不陸範囲 R=1000mm)

初期亀裂 (3mm×6mm)

初期亀裂 (3mm×18mm)

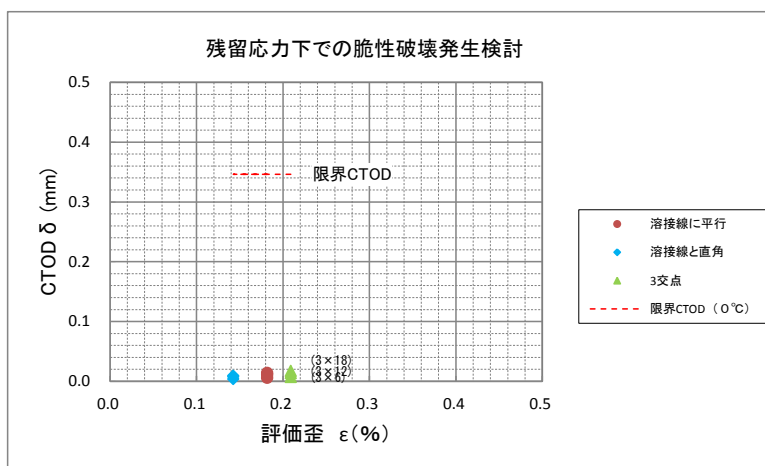
図 8.21 脆性破壊発生検討結果 (不陸範囲 R=1500mm)

検討結果より、底板突合せ溶接継手に亀裂深さ 3mm、亀裂長さ 6mm~18mm の半楕円表面亀裂を想定した場合、最大歪み ( $\epsilon_{max}=0.074\%$ ) における脆性破壊発生に対して 20 倍程度以上の余裕度 (=限界 CTOD / CTOD) を有していることから、この程度の表面亀裂から脆性破壊が発生する可能性は極めて小さいと判断される。
