屋外貯蔵タンクの検査技術の高度化に係る調査検討

報 告 書

平成 3 1 年 3 月

屋外貯蔵タンクの検査技術の高度化に係る調査検討会

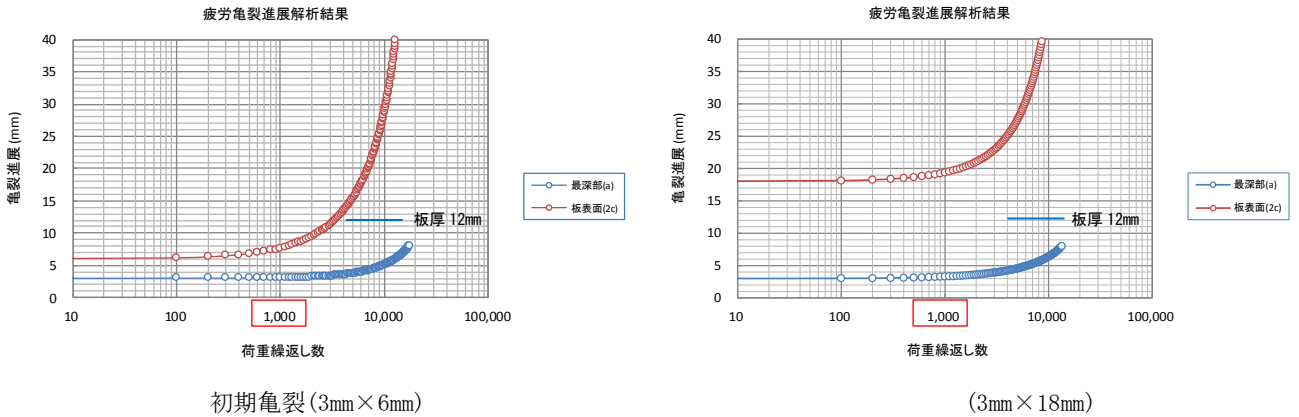
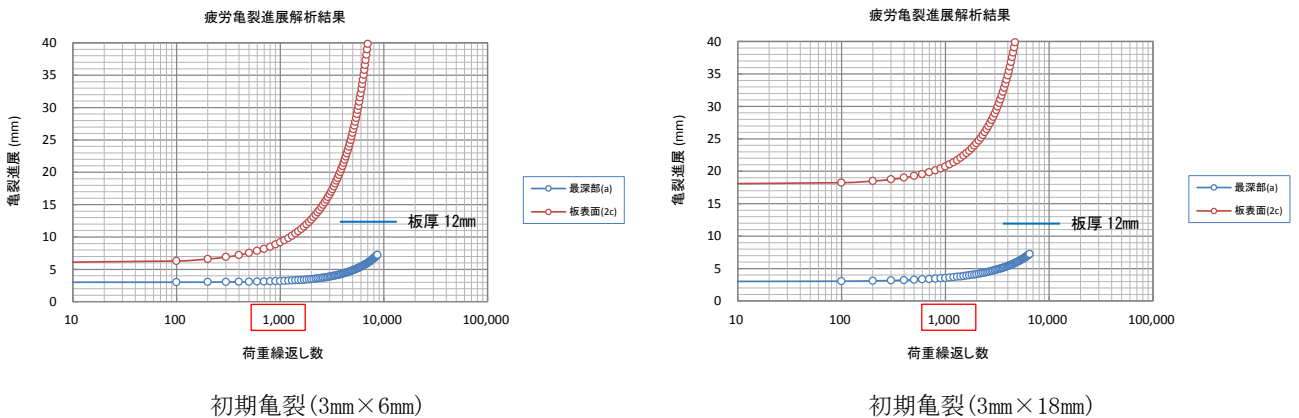
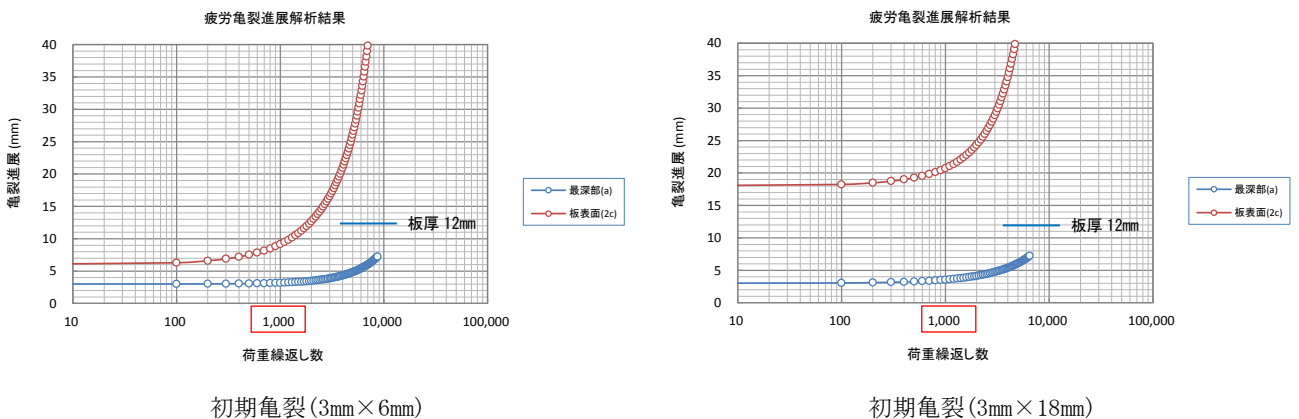
局部沈下（凹型変形）を有する底板の場合、溶接線近傍の表面亀裂については、供用期間中の液の受入れ・払出しによる荷重の繰り返し回数（想定 1000 回）に対して、表面亀裂進展の進展は殆ど認められない。

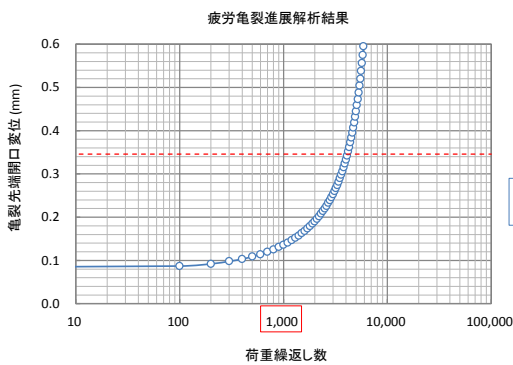
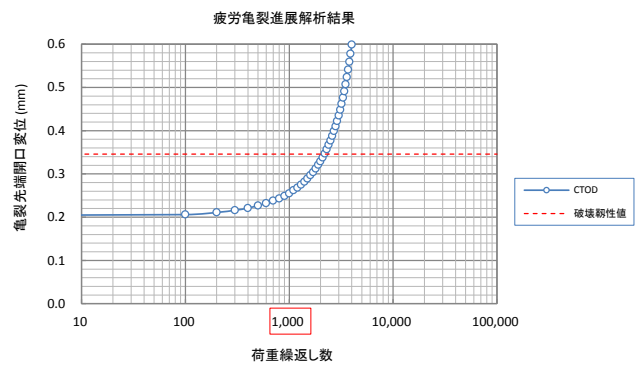
図 8.26 (c) 亀裂先端開口変位 (不支持範囲 R=1500mm)

初期亀裂 (3mm×6mm)

初期亀裂 (3mm×18mm)

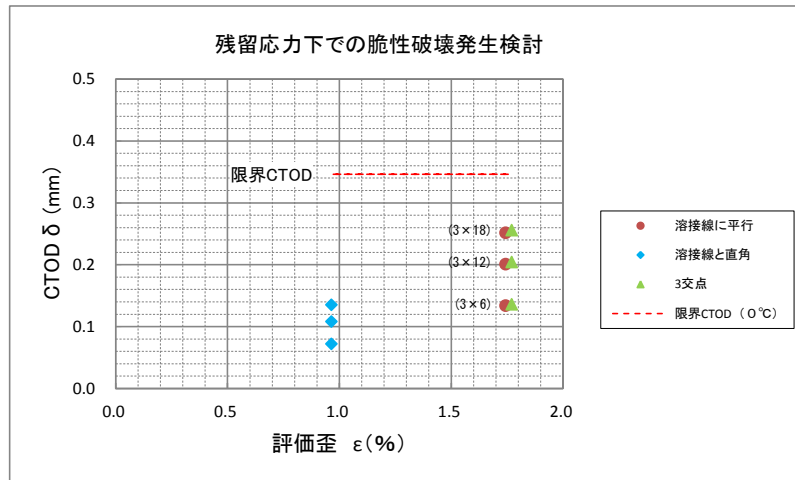
図 8.25(c) 脆性破壊発生検討結果（不支持範囲 R=1500mm）※亀裂進展後

検討結果より、底板突合せ溶接継手に亀裂深さ 3mm、亀裂長さ 6mm～18mm の半楕円表面亀裂を想定し、液の受入れ・払出しによる荷重の繰り返し（1000 回程度）を受けた場合、疲労亀裂進展後の脆性破壊発生に対して、最も厳しい条件下においても 1.3 倍程度以上の余裕度（＝限界 CTOD / CTOD）を有していることから、この程度の表面亀裂から脆性破壊が発生する可能性は小さいと判断される。

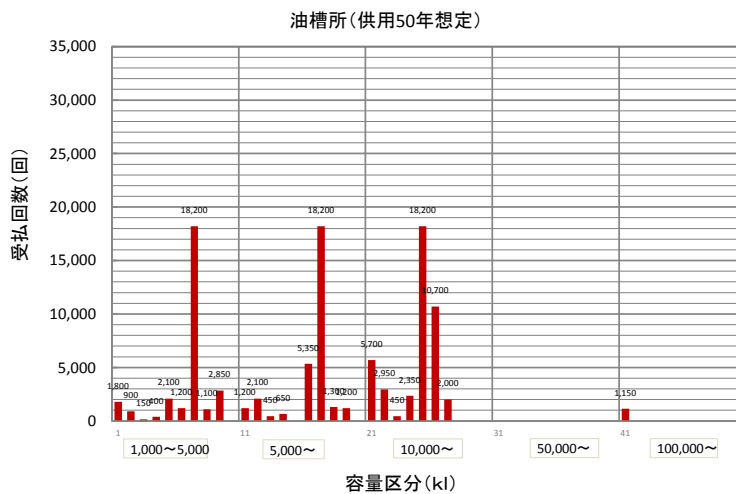
図 10.1(b) 供用期間中の受払回数（油槽所）

表 4.5 の H29 年度アンケート調査における事業所からの回答に基づき、業態別の年間受入れ払出し回数を整理した（図 4.13）。ここでは、タンクの供用期間を 50 年と仮定して、この年間受払回数に供用期間 50 年を乗じることにより、タンク供用期間中の受払回数を推定した。図 10.1(a)～図 10.1(e)に、業態別のタンク供用期間中の受払回数（推定）を示す。

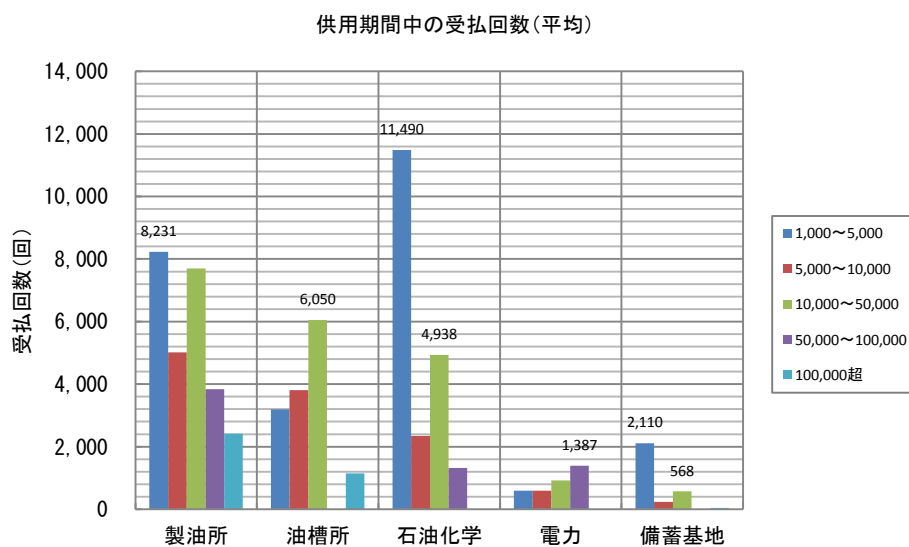
図 10.2 供用期間中の受払回数 (平均)

従って、前出の「初期不整又は局部沈下を有する底板の疲労亀裂進展解析」では、荷重の繰返し回数を一律 1000 回（設計寿命 50 年）と仮定して、タンクの安全性に対する評価を行ったが、実際的には、タンク個別に業態別の運用状況（受払回数）に基づく荷重繰返し回数を設定して、疲労亀裂の進展性及び脆性破壊発生に対する評価を行うのが合理的である。

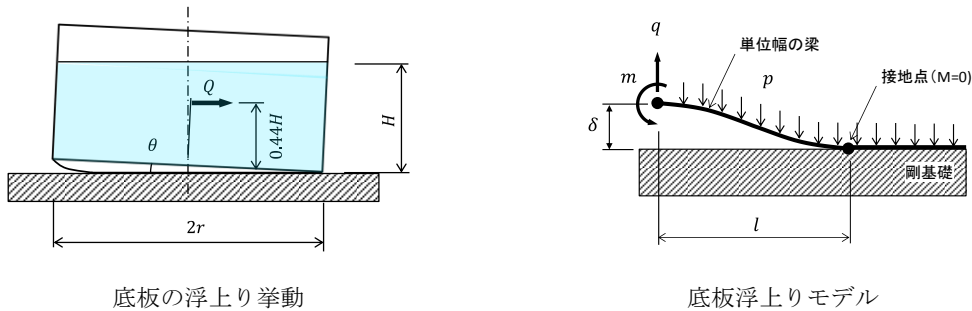
図 9.1 タンク底板浮上り挙動

タンク隅角部溶接継手亀裂の照査用荷重として、高レベル地震時のタンク隅角部の浮上り現象に対するアニュラ板の終局強度を考えた。

図9.1に示すように底板を単位幅の梁に近似すると、釣合方程式は以下の通り。

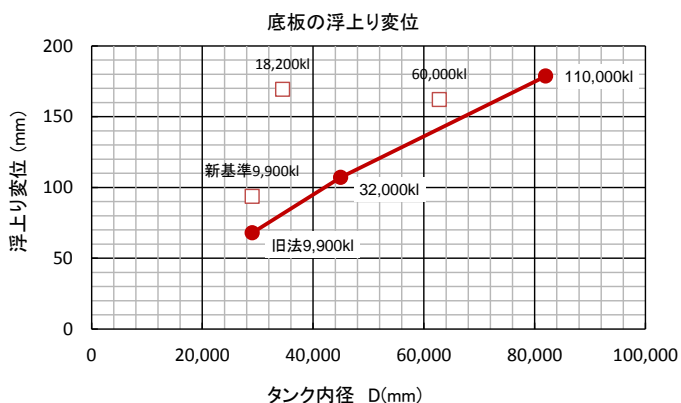
図 9.4(a) 底板の浮上り変位

図 9.4 (H29 年度) の底板浮き上がりによるタンク全体の傾斜角度に、H30 年度に解析したタンクを追加して示す。同図より、18,200kl タンク(材質 SM490C)を除き、全体の傾斜角度  $\theta$  は概ね同じ程度となる。

図 9.4 に、底板浮き上がりによるタンク全体に傾斜角度を示す。同図より、タンク全体の傾斜角度  $\theta$  はほぼ同じ程度となる。

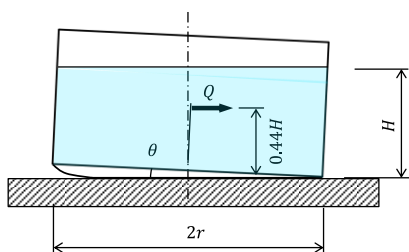
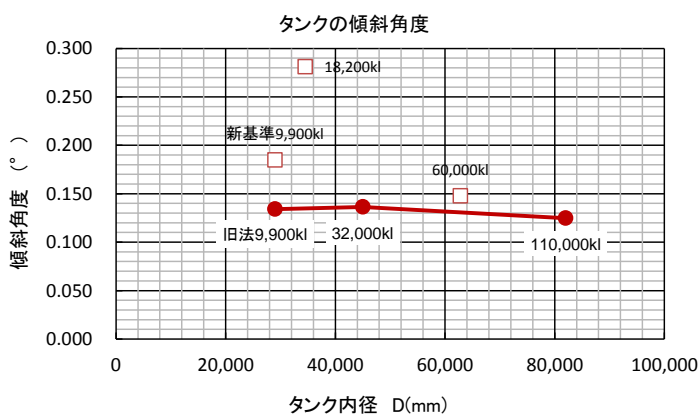
図 9.4(b) タンクの全体傾斜角度

【注記】白抜き□は H30 年度解析を示す。

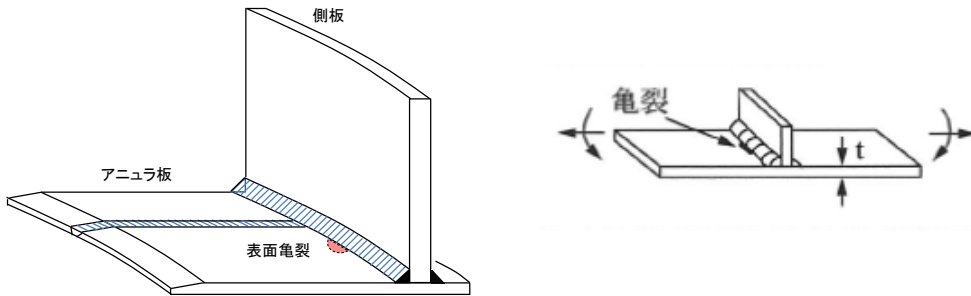
図 9.17 側板×アニュラ板溶接継手（T継手）

地震時の底板浮上り挙動（想定 100 回）に対して、側板×アニュラ板溶接継手部の隅肉溶接止端部に想定した表面亀裂（溶接線に平行）の疲労亀裂進展解析及び脆性破壊発生検討の結果は、以下の通り。

尚、当該部位には、構造不連続による歪みと、側板内面の隅肉溶接止端部による応力集中による歪み及び残留応力による歪みを考慮した（図 9.10）。

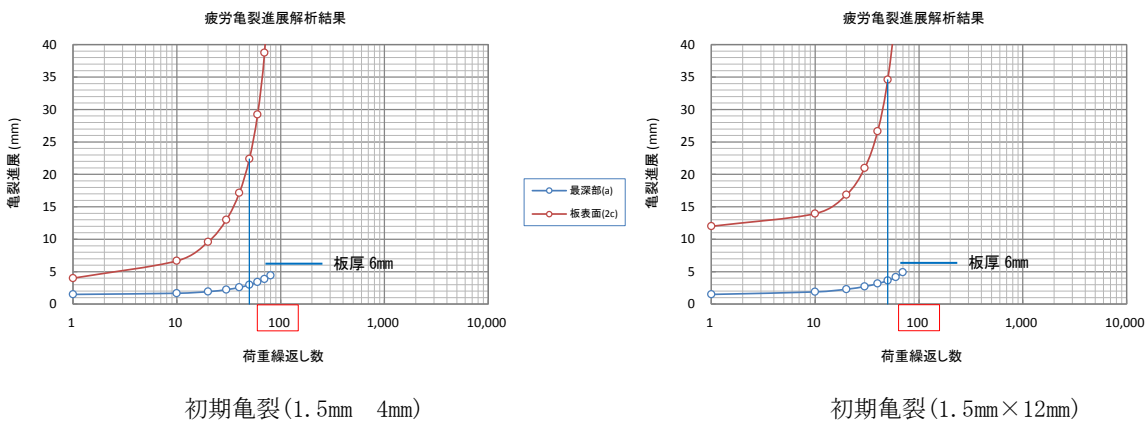
図 9.18 (a) 疲労亀裂進展解析結果（旧法 9,900kl タンク）

【アニュラ板】材質 SS400、板厚 6mm

解析結果（最安全側）より、疲労亀裂の進展状況を図 9.18 に、応力拡大係数範囲を図 9.19 に示す。更に、結果の纏めを表 9.9 に示す。表 9.9 のうち、【旧法】9,900k1 タンクにおいては、初期亀裂に対しても応力拡大係数範囲  $\Delta K$  が適用範囲 ( $\Delta K \leq 100\text{MPa}\sqrt{m}$ ) を大きく超えている（図 9.20）。同様に、【新法】32,000k1 タンクにおいては適用範囲をやや超える結果となった。一方、【新法】110,000k1 タンクでは、板表面（C点）の応力拡大係数範囲が適用限界に達するまで計算を行った。

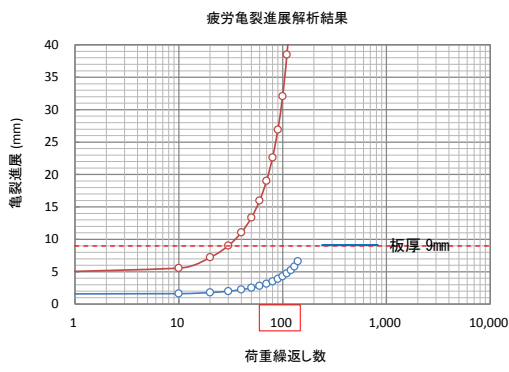
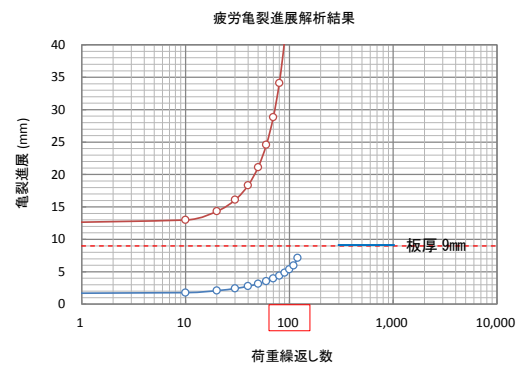
付図 4.6 疲労亀裂進展解析結果 (新基準 9,900kl タンク)

初期亀裂(1.5mm×4mm)

初期亀裂(1.5mm×12mm)

【アニュラ板】材質 SS400, 板厚 9mm

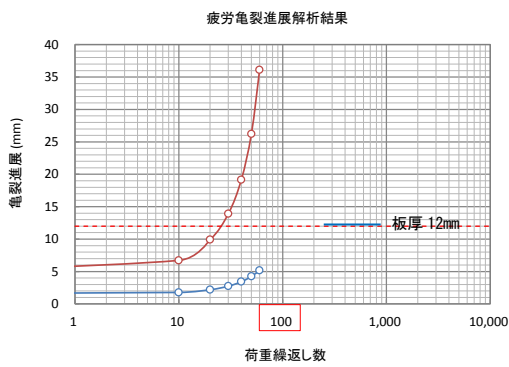
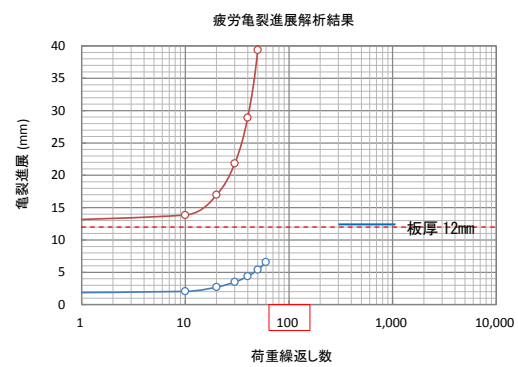
付図 5.6 疲労亀裂進展解析結果 (18,200kl タンク)

初期亀裂(1.5mm×4mm)

初期亀裂(1.5mm×12mm)

【アニュラ板】材質 SM490C, 板厚 12mm

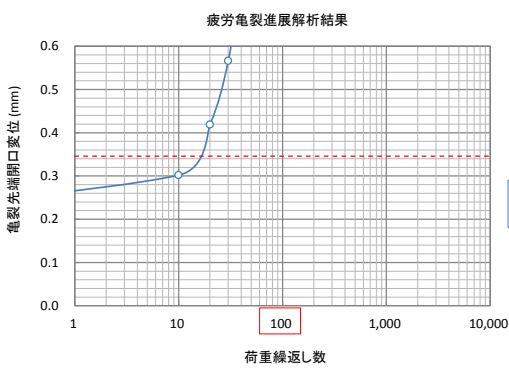
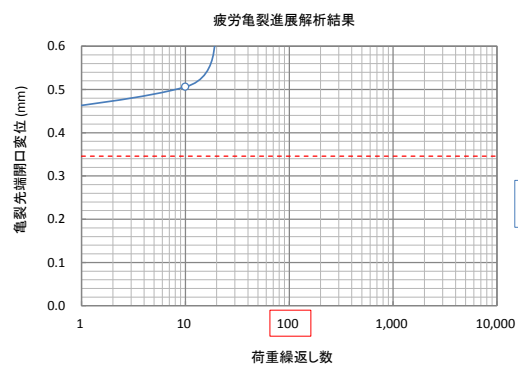
図 9.29(a) 亀裂先端開口変位 (旧法 9,900kl タンク)

初期亀裂(1.5mm×4mm)

初期亀裂(1.5mm×12mm)

【アニュラ板】材質 SS400, 板厚 6mm

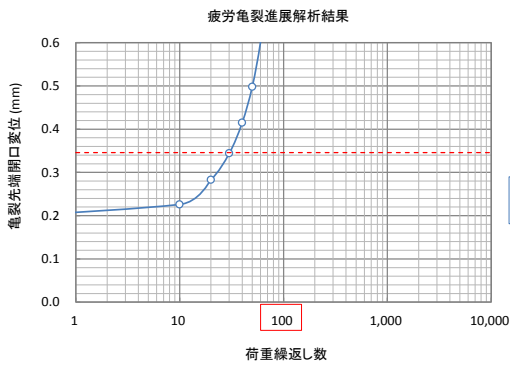
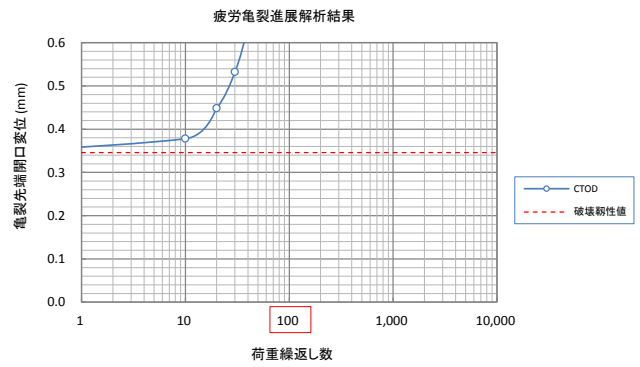
付図 4.8 亀裂先端開口変位 (新基準 9, 900kl タンク)

初期亀裂(1.5mm×4mm)

初期亀裂(1.5mm×12mm)

【アニュラ板】材質 SS400, 板厚 9mm

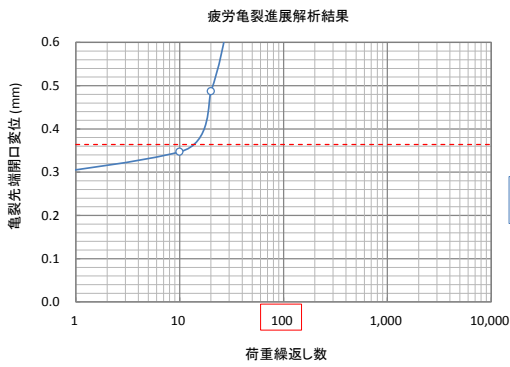
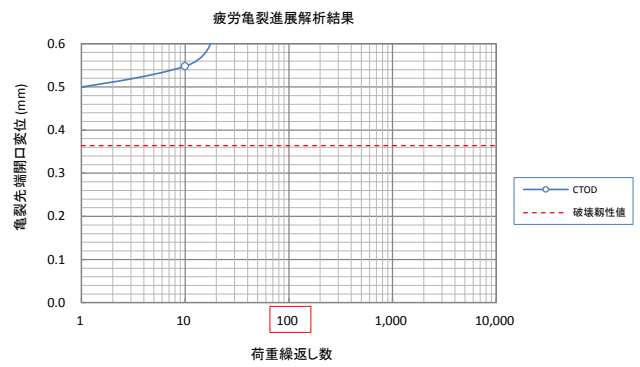
付図 5.8 亀裂先端開口変位 (18, 200kl タンク)

初期亀裂(1.5mm×4mm)

初期亀裂(1.5mm×12mm)

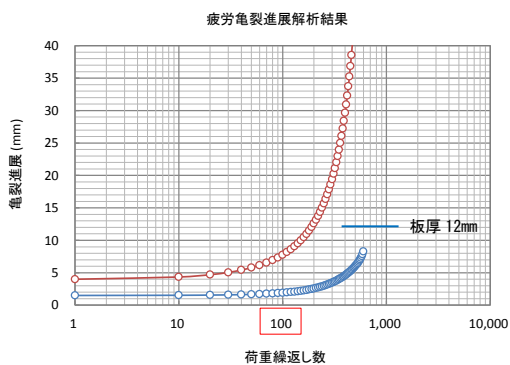
図 9.18 (b) 疲労亀裂進展解析結果 (32,000kl タンク)

初期亀裂(1.5mm×4mm)

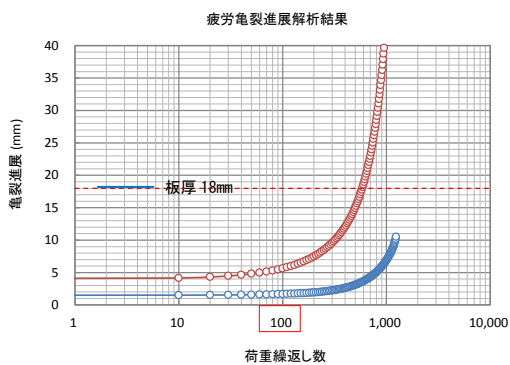
初期亀裂(1.5mm×4mm)

【アニュラ板】材質 SPV490Q, 板厚 18mm

付図 6.6 疲労亀裂進展解析結果 (60,000kl タンク)

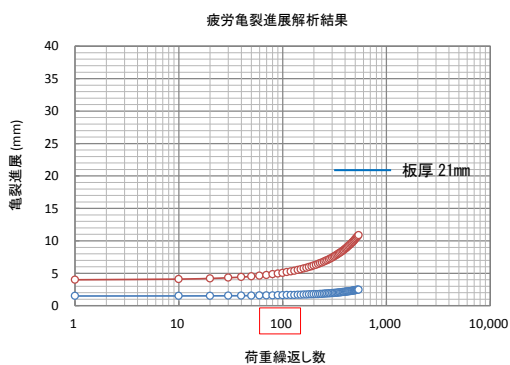
初期亀裂(1.5mm×4mm)

【アニュラ板】材質 SPV490Q, 板厚 21mm

図 9.18 (c) 疲労亀裂進展解析結果 (110,000kl タンク)

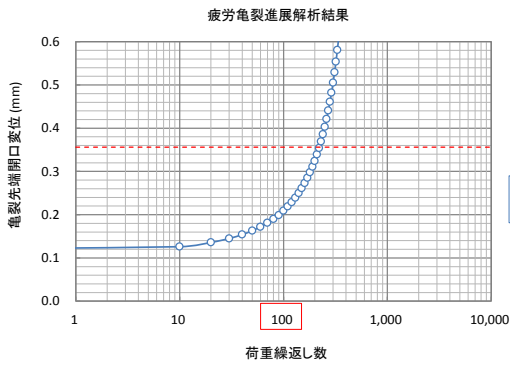
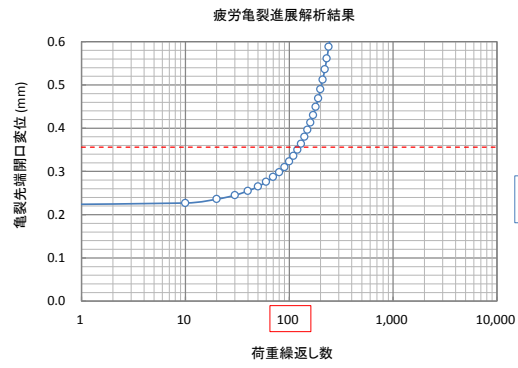
図 9.29 (b) 亀裂先端開口変位 (32,000kI タンク)

b) 亀裂先端開口変位 CTOD の履歴

【アニュラ板】材質 SPV490Q, 板厚 12mm

図 9.29(b) 亀裂先端開口変位 (32,000kl タンク)

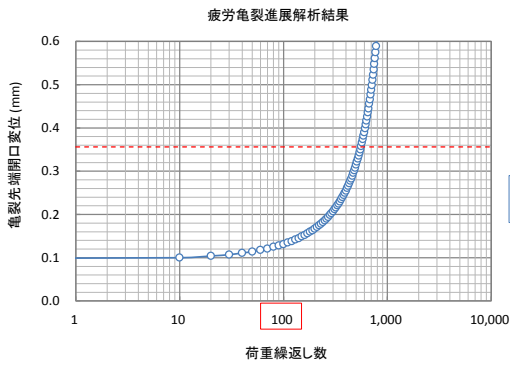
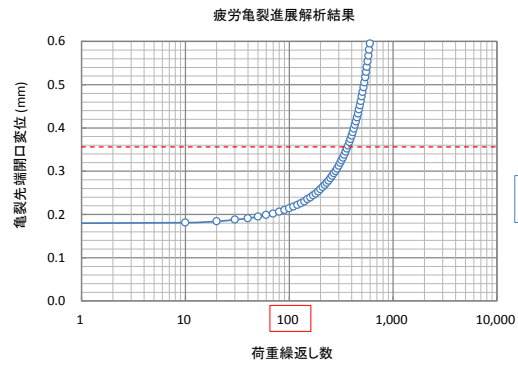
付図 6.8 亀裂先端開口変位 (60,000kI タンク)

【アニュラ板】材質 SPV490Q, 板厚 18mm

付図 6.8 亀裂先端開口変位 (60,000kl タンク)

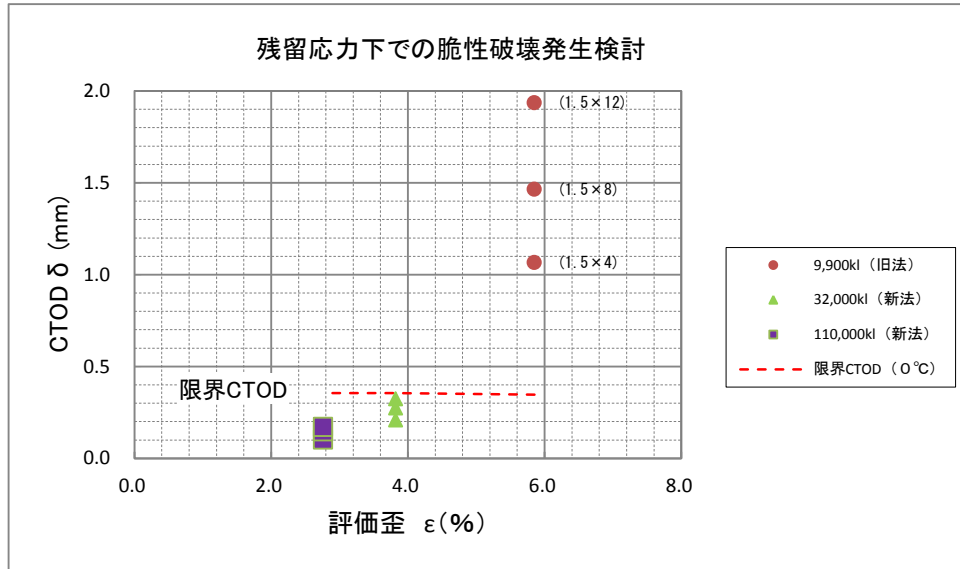
図 9.28 脆性破壊発生検討結果 (亀裂進展後)

【旧法】9,900kl タンクでは、初期亀裂の深さが1.5mmで、亀裂長さが4mm~12mm程度の表面亀裂が、繰返し荷重により進展した後の亀裂寸法では、脆性破壊に対する余裕度を確保出来ないことが分かる。

一方、【新法】32,000kl タンク及び【新法】110,000kl タンクでは、上記の初期亀裂が進展した後の亀裂寸法に対しても、脆性破壊に対して少なくとも1.1倍以上の余裕度を有している。

※旧法 9,900kl タンクは荷重繰返し 50 回

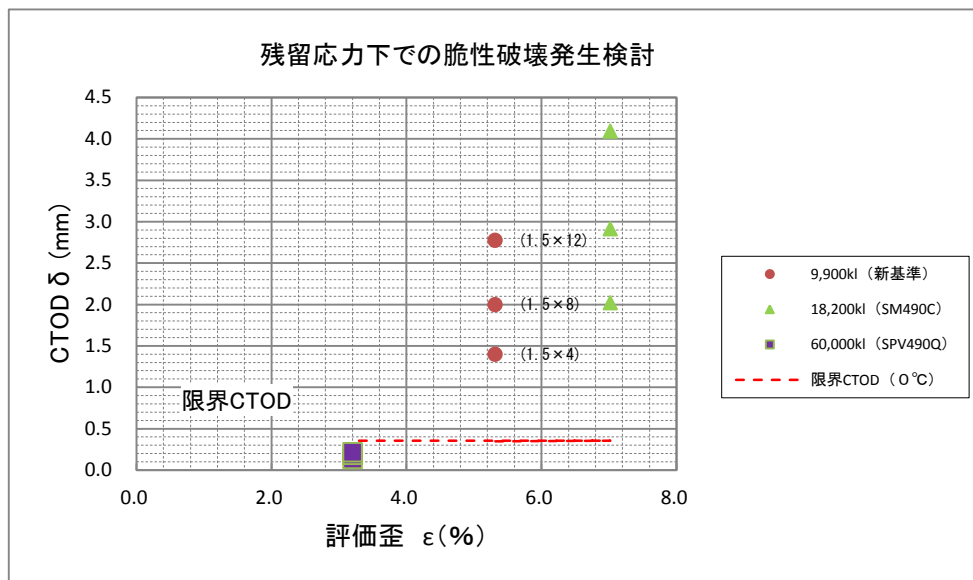
図 10.3 脆性破壊発生検討結果 (亀裂進展後) 【追加解析】

※18,200kl タンクは荷重繰返し 60 回

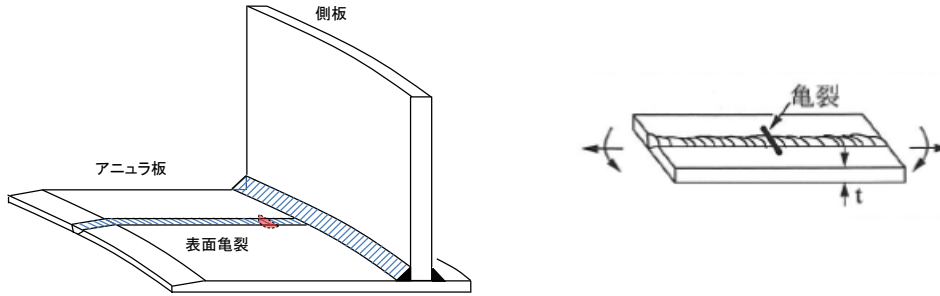
地震時の底板浮上り挙動（想定 100 回）に対して、側板近傍のアニュラ板相互溶接継手部の隅肉溶接止端部に想定した表面亀裂（溶接線に直交）の疲労亀裂進展解析及び脆性破壊発生検討の結果は、以下の通り。尚、当該部位には、側板内面の隅肉溶接止端部による応力集中の影響を受けない位置を想定し、構造不連続による歪と残留応力による歪みを考慮した（図 9.10）。

図 9.21 アニュラ板相互溶接継手（直角）

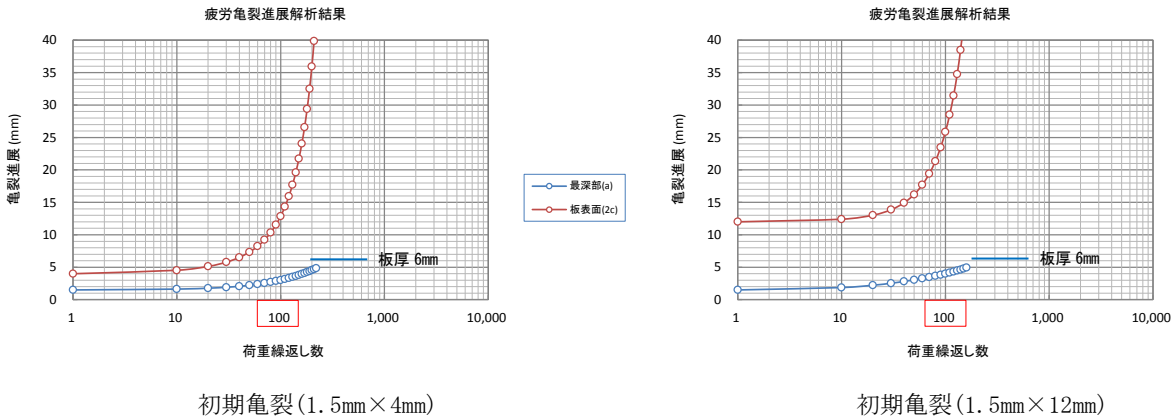
図 9.22 (a) 疲労亀裂進展解析結果（旧法 9,900kℓ タンク）

【アニュラ板】材質 SS400、板厚 6mm

解析結果（最安全側）より、疲労亀裂の進展状況を図 9.22 に、応力拡大係数範囲を図 9.23 に示す。更に、結果の纏めを表 9.11 に示す。表 9.11 のうち、【旧法】9,900kl タンクにおいては、初期亀裂に対しても応力拡大係数範囲  $\Delta K$  が適用範囲 ( $\Delta K \leq 100\text{MPa}\sqrt{m}$ ) をやや超える結果となった（図 9.24）。それ以外では、板表面（C 点）の応力拡大係数範囲が適用限界に達するまで計算を行った。

図 9.22 (a) 疲労亀裂進展解析結果 (旧法 9,900kl タンク)

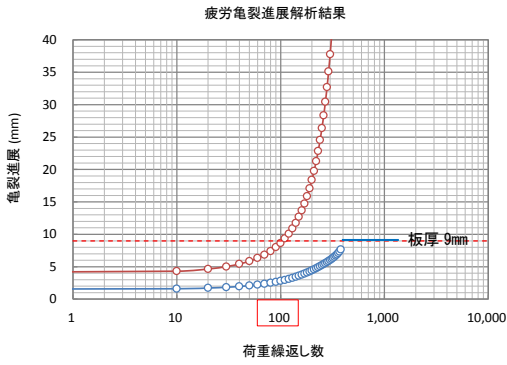
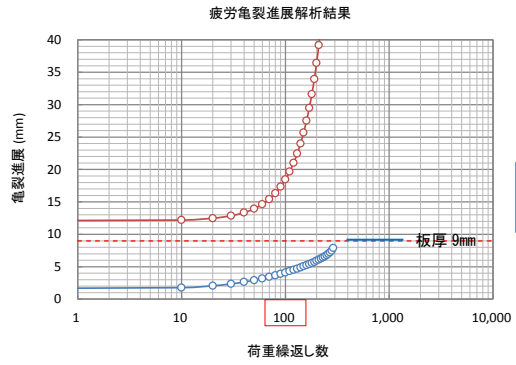
付図 4.9 疲労亀裂進展解析結果 (新基準 9,900kl タンク)

【アニュラ板】材質 SS400, 板厚 9mm

付図 4.9 疲労亀裂進展解析結果（新基準 9,900kl タンク）

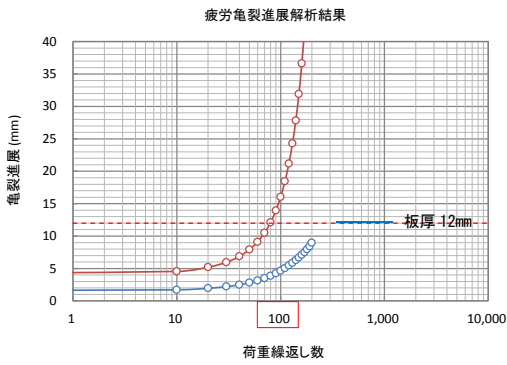
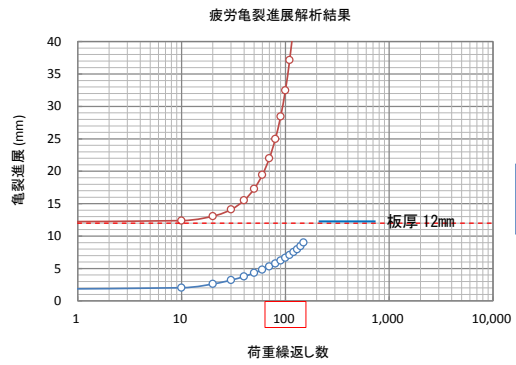
付図 疲労亀裂進展解析結果 (18,200kl タンク)

【アニュラ板】材質 SM490C, 板厚 12mm

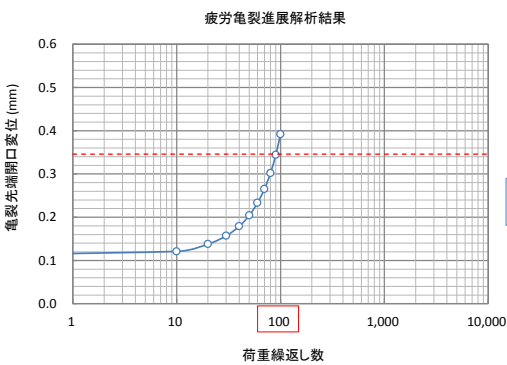
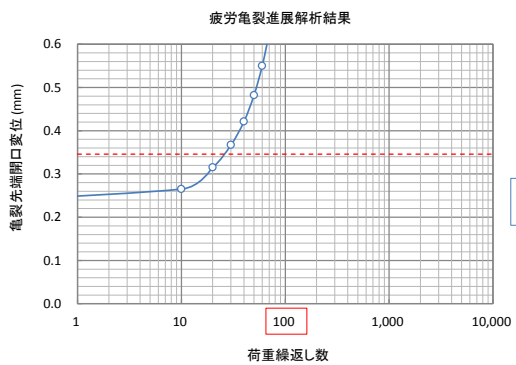
図 9.34(a) 亀裂先端開口変位 (旧法 9,900kl タンク)

b) 亀裂先端開口変位 CTOD の履歴

【アニュラ板】材質 SS400, 板厚 6mm

図 9.34 (a) 亀裂先端開口変位 (旧法 9,900kI タンク)

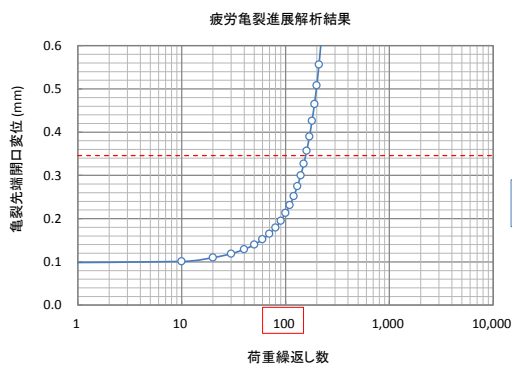
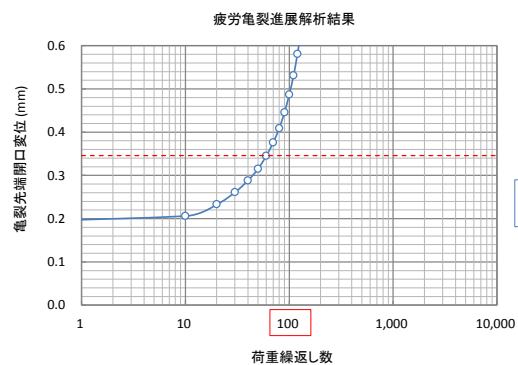
【アニュラ板】材質 SS400, 板厚 9mm

付図 4.11 亀裂先端開口変位 (新基準 9,900kl タンク)

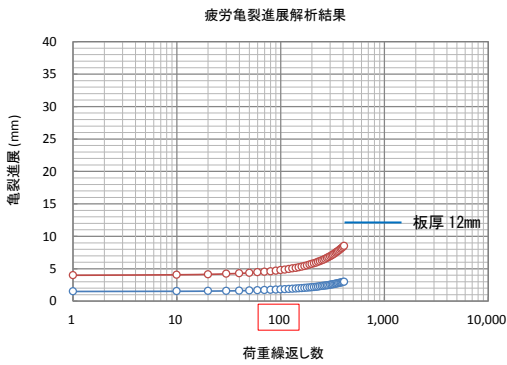
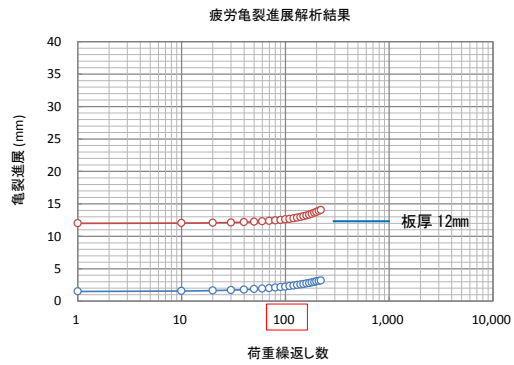
【アニュラ板】材質 SPV490Q, 板厚 12mm

図 9.22 (b) 疲労亀裂進展解析結果 (32,000kl タンク)

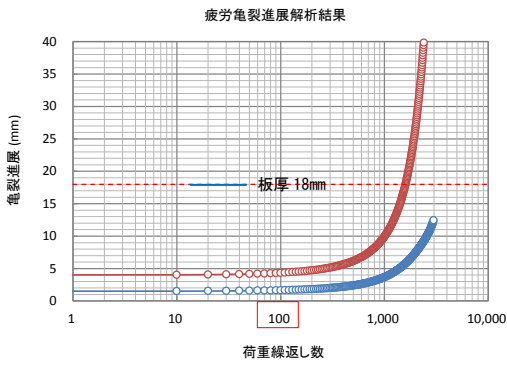
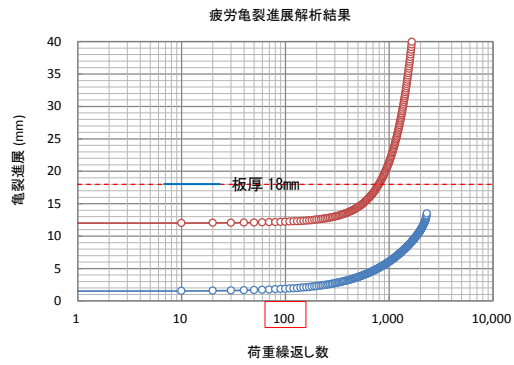
【アニュラ板】材質 SPV490Q, 板厚 18mm

付図 6.9 疲労亀裂進展解析結果 (60,000kl タンク)

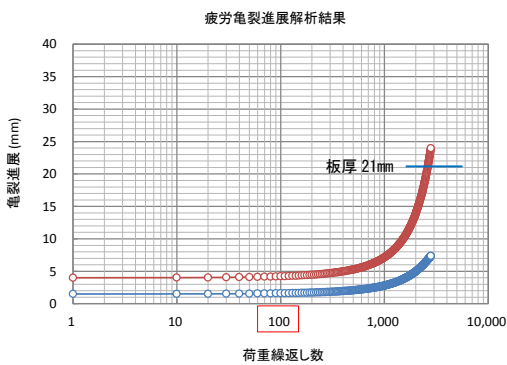
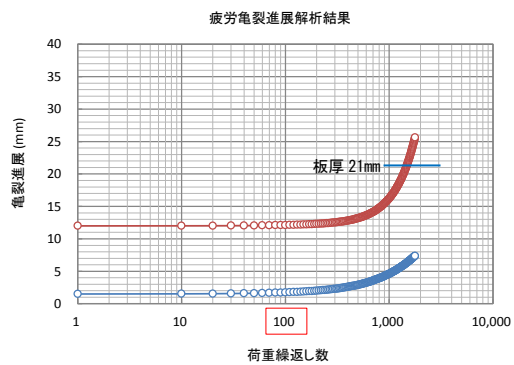
図 9.22 (c) 疲労亀裂進展解析結果 (110,000kl タンク)

【アニュラ板】材質 SPV490Q, 板厚 21mm

図 9.22 (c) 疲労亀裂進展解析結果 ( タンク)

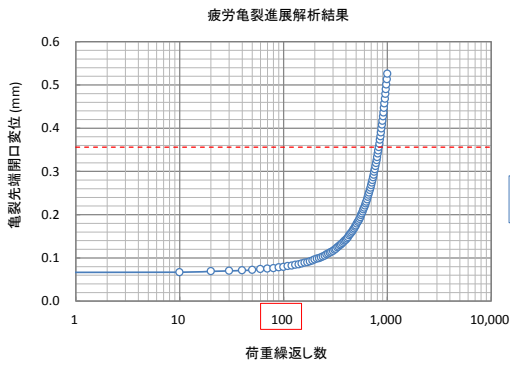
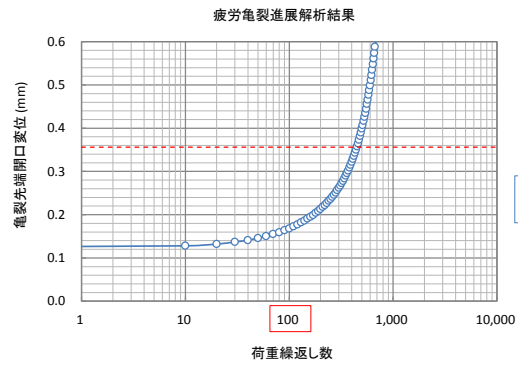
b) 亀裂先端開口変位 CTOD の履歴

【アニュラ板】材質 SPV490Q, 板厚 12mm

図 9.34 (b) 亀裂先端開口変位 (32,000kI タンク)

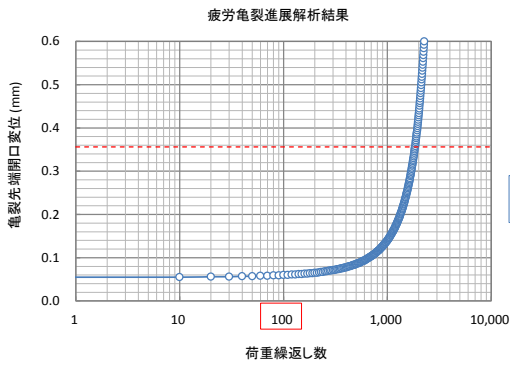
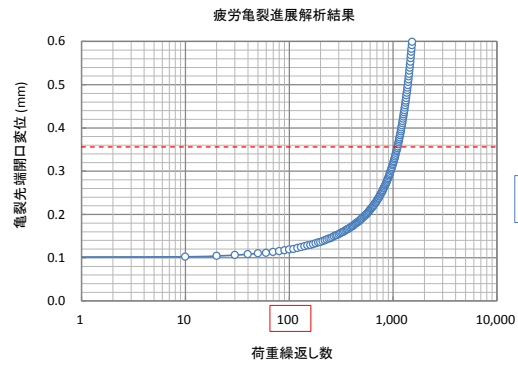
付図 6.11 亀裂先端開口変位 (60,000kI タンク)

【アニュラ板】材質 SPV490Q, 板厚 18mm

付図 6.11 亀裂先端開口変位 (60,000kl タンク)

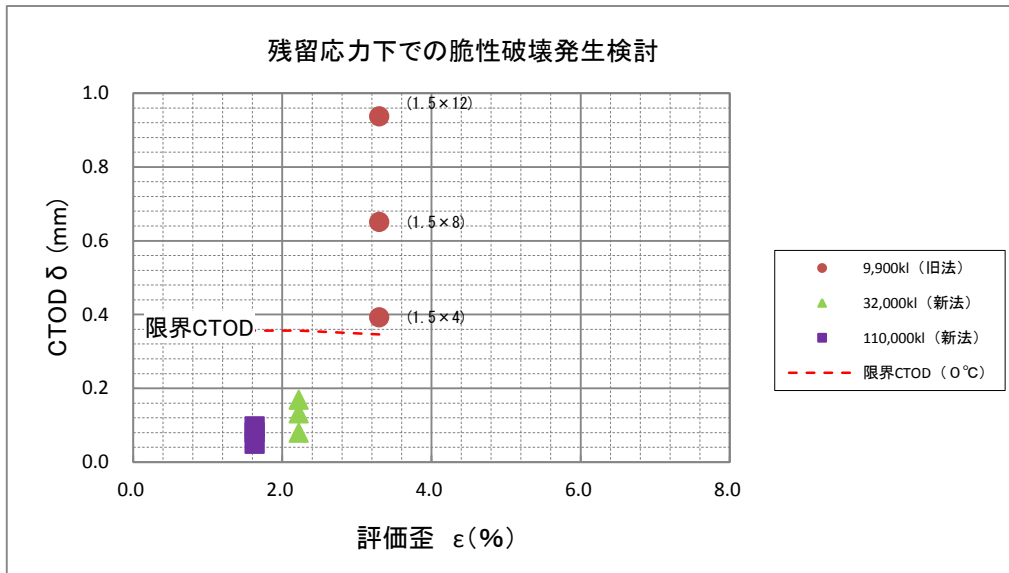
図 9.33 脆性破壊発生検討結果（亀裂進展後）

【旧法】9,900kl タンクでは、初期亀裂の深さが1.5mmで、亀裂長さが4mm～12mm程度の表面亀裂が、繰返し荷重により進展した後の亀裂寸法では、脆性破壊に対する余裕度を確保出来ないことが分かる。

一方、【新法】32,000kl タンク及び【新法】110,000kl タンクでは、初期亀裂の深さが1.5mmで、亀裂長さが4mm～12mm程度の表面亀裂が進展した後の亀裂寸法に対しても、脆性破壊に対して少なくとも1.9倍以上の余裕度を有している。

地震時底板浮上り挙動による繰返し（100 回想定）に対して、進展後の亀裂から脆性破壊発生の可能性を検討した結果を、表 9.17 及び図 9.33 に示す。

図 9.33 より、【旧法】9,900kl タンクでは、初期亀裂の深さが 1.5mm で、亀裂長さが 4mm～12mm 程度の表面亀裂が、繰返し荷重により進展した後の亀裂寸法では、脆性破壊に対する余裕度を確保出来ないことが分かる。

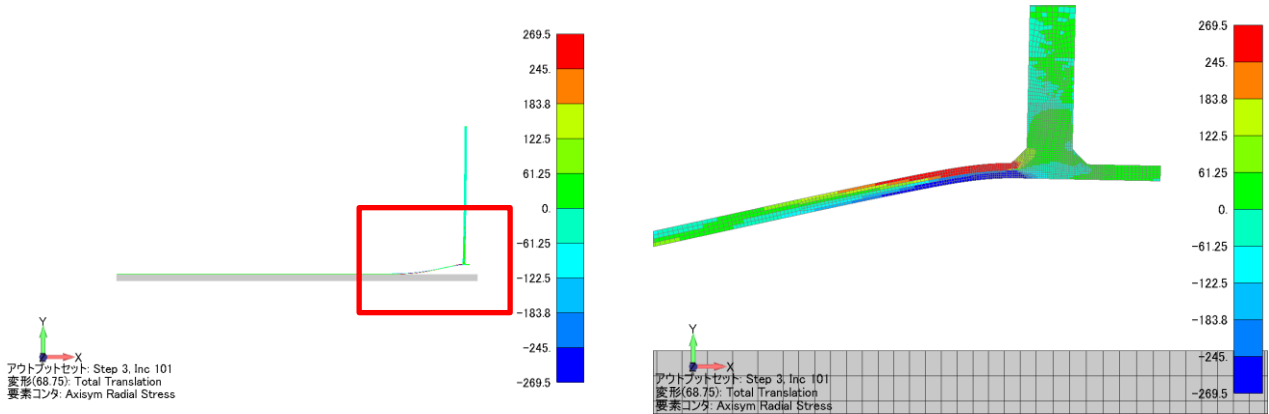
図 9.11(a) タンク隅角部の応力分布 (旧法 9,900k1 タンク)

一例として、H29 年度に解析した【旧法】9,900k1 タンクの底板浮上り時において、アニュラ板に生じる塑性域の進展状況を、**図 9.11(a)** 示す。

【アニュラ板】材質 SS400、板厚 6mm

図 9.11 に、底板浮上り時におけるタンク隅角部の変形状態及び応力分布を示す。

図 9.11 (a) タンク隅角部の応力分布 (旧法 9,900kl タンク)

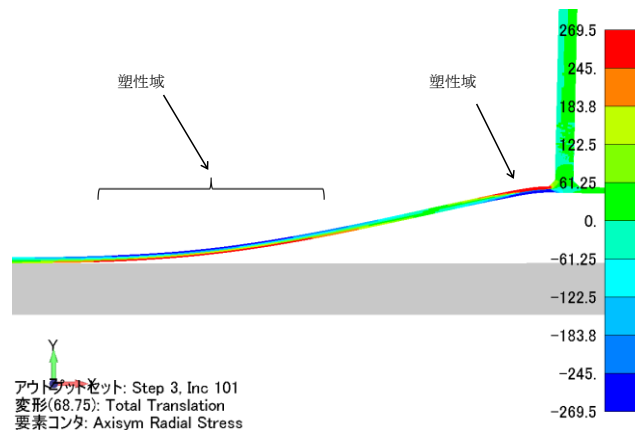
図 10.5 タンク隅角部の応力分布 (旧法 9,900k1 タンク)【拡大図】

図 10.5 には、タンク隅角部の応力分布の拡大図を示す。同図より、タンク底板浮上りによるアニュラ板の曲げ変形に伴って、最初に側板近傍のアニュラ板に塑性域(第一塑性関節)が生じる。更に、タンク底板浮上り変位が増加するのに伴って、タンク中心方向の側板から離れた位置で、アニュラ板に広く塑性域(第二塑性関節)が生じることが分かる。その結果、当該部分の曲げ剛性が低下するに従って、側板近傍のアニュラ板の曲げモーメントが増大し、当該箇所での曲げ歪み・曲げ応力の負担が増加することが分かる。

尚、【新基準】9,900k1 タンク (SS400) 及び 18,200k1 タンク (SM490C) とも同様の傾向を示す。

一例として、H29 年度に解析した【旧法】9900kl タンクの底板浮上り時において、アニュラ板に生じる塑性域の進展状況を、図 10.5 に示す。

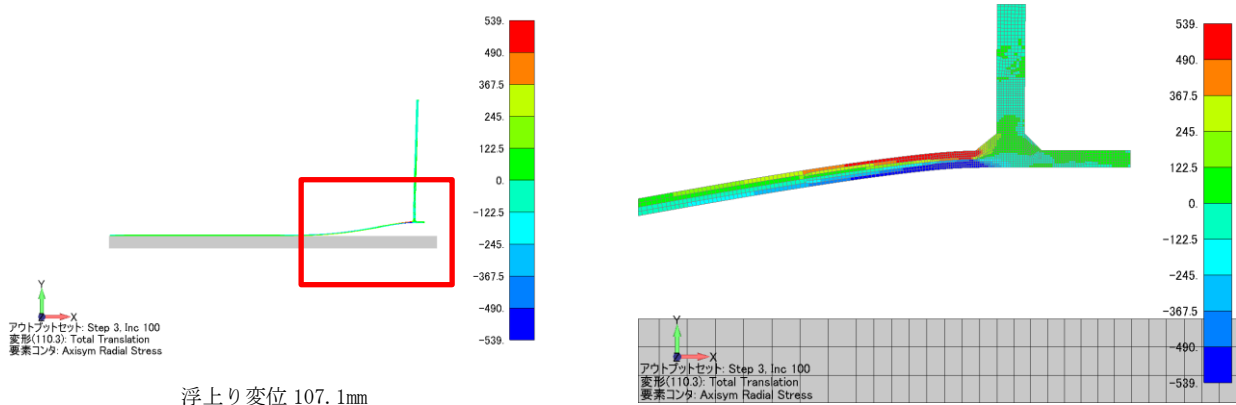
一例として、H29 年度に解析した 32,000kl タンクの底板浮上り時において、アニユラ板に生じる塑性域の進展状況を、図 9.11 (b) 示す。

【アニユラ板】材質 SPV490Q, 板厚 12mm

図 9.11 (b) タンク隅角部の応力分布 (32,000kl タンク)

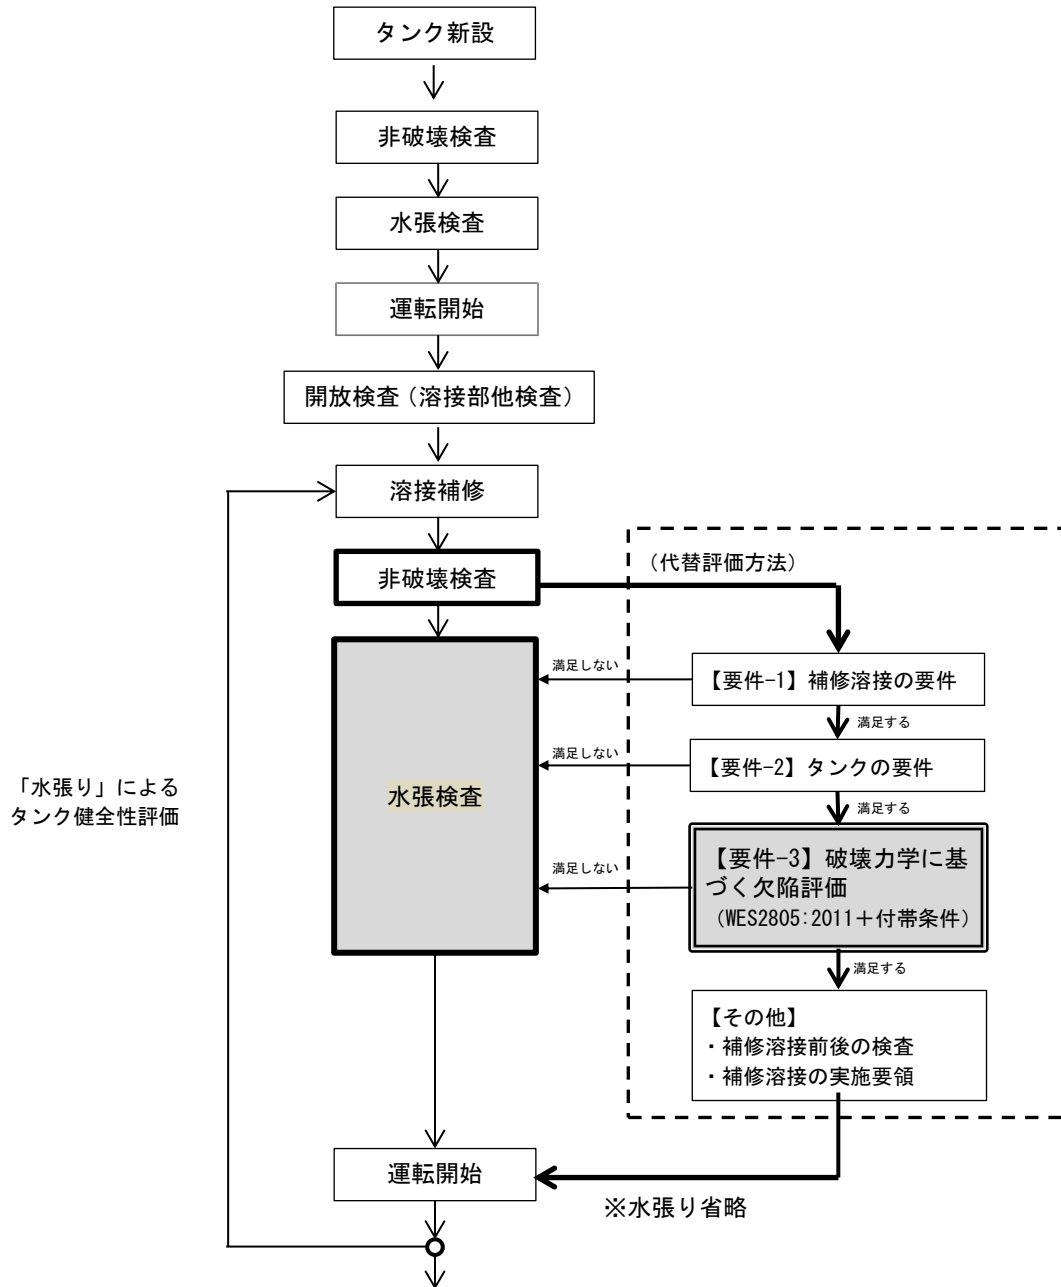
図 10.7 評価フロー

10.3.1 評価フロー → ※詳細はH30年6月27日付け“資料1-5”参照のこと。

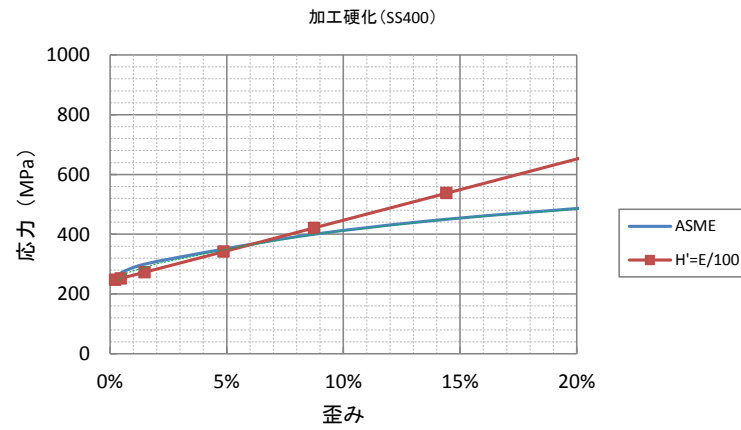
添付図 3.1 加工硬化の比較 (SS400)

[添付資料-3] ASME Boiler and Pressure Vessel Code, Sec. VIII, Div. 2-2015 の算定式による  
 応力-歪み線図

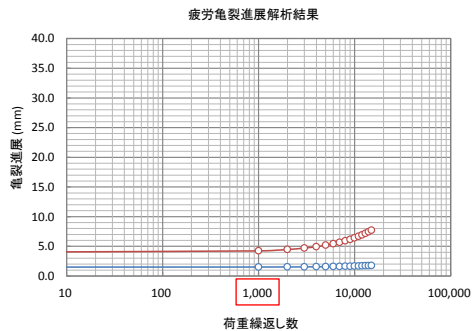
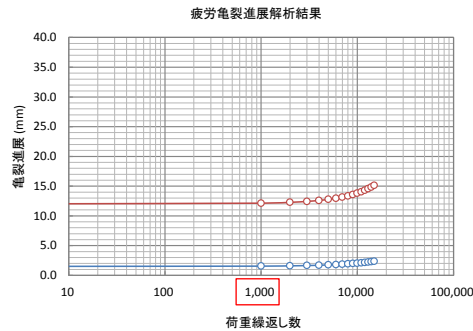
付図 1.5 (a) 疲労進展解析結果 (旧法 9,900kl タンク)

初期亀裂(1.5mm×4mm)

初期亀裂(1.5mm×12mm)

区分	容量 (kl)	歪み振幅 $\Delta \varepsilon$ (%)	応力振幅 $\Delta \sigma$ (MPa)	繰返し 回数	初期亀裂 (深さ×長さ)	進展亀裂 (深さ×長さ)	亀裂進展量 (深さ×長さ)	備考
旧法	9,900	0.122	251	1000	1.5×4	1.51×4.23	0.01×0.23	
					1.5×8	1.53×8.19	0.03×0.19	
					1.5×12	1.53×12.14	0.03×0.14	
新法	32,000	0.149	307	1000	1.5×4	1.54×4.44	0.04×0.44	
					1.5×8	1.57×8.34	0.07×0.34	
					1.5×12	1.59×12.24	0.09×0.24	
新法	110.000	0.160	330	1000	1.5×4	1.54×4.57	0.04×0.57	
					1.5×8	1.58×8.43	0.08×0.43	
					1.5×12	1.61×12.31	0.11×0.31

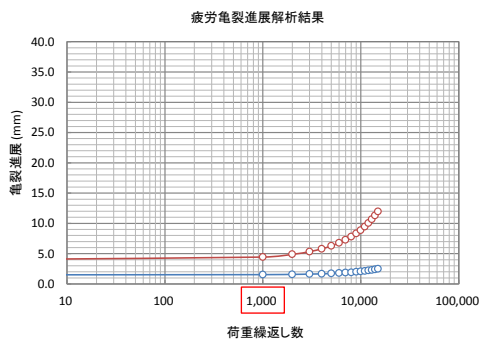
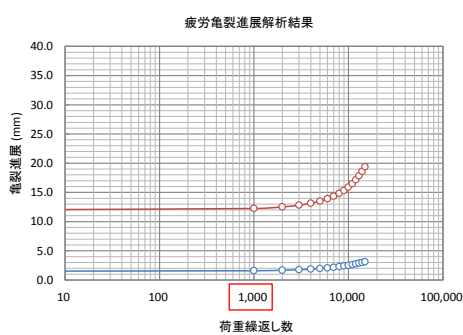
付図 1.5 (b) 疲労進展解析結果 (32,000kl タンク)

初期亀裂(1.5mm×4mm)

初期亀裂(1.5mm×12mm)

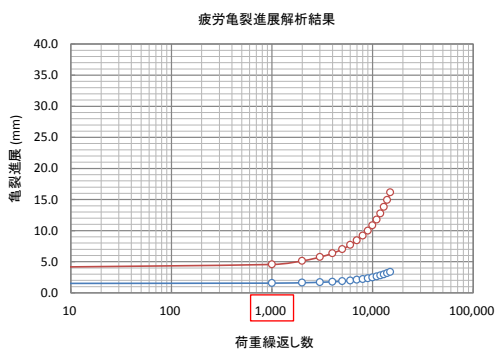
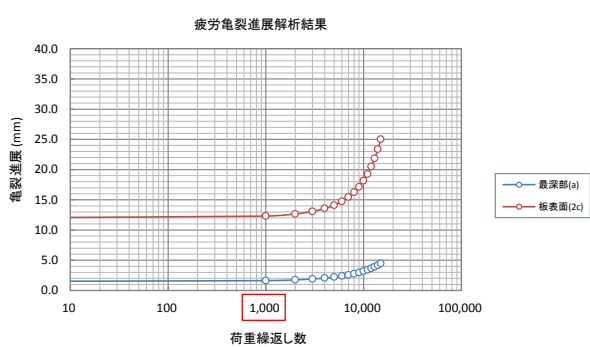
付図 1.5 (c) 疲労進展解析結果 (110,000kl タンク)

初期亀裂(1.5mm×4mm)

初期亀裂(1.5mm 12mm)

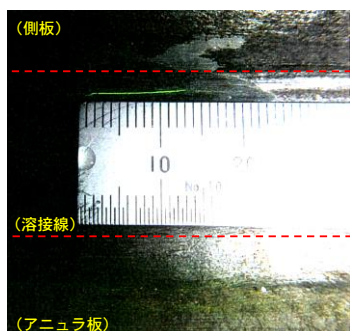
付図 2.1 磁粉探傷試験結果の一例<sup>1)</sup>

付図 2.1 に、側板×アニュラ板溶接継手に対する磁粉探傷試験結果の一例を示す。付図 2.2 に、補修溶接前の欠陥除去（開先加工）の一例を示す。この例では、当該部の溶接欠陥を除去する際に、グラインダー等による機械的方法により、研削長さ 105mm×幅 15mm×深さ 4mm 程度の開先加工を行っている。

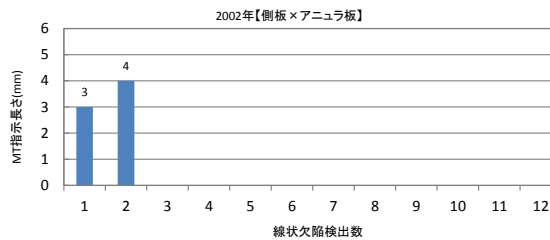
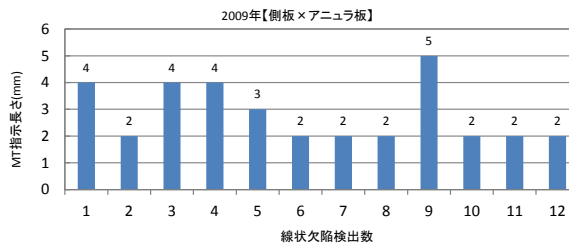
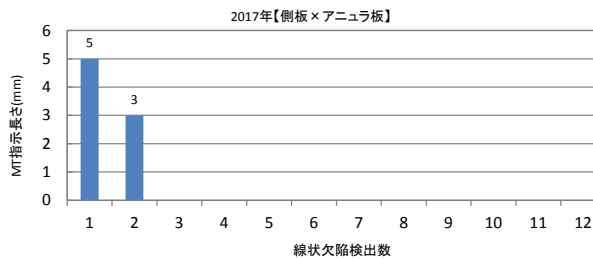
付図 2.6 溶接欠陥検出履歴（側板×アニュラ板溶接継手部）

ここでは、付表 2.3 の 10 万 kL 級タンクを例にして、タンク開放検査時における磁粉探傷検査の検出履歴を示す。当該タンクの側板×アニュラ板溶接継手部（タンク内面側）において、過去 回の MT 検査で検出した溶接欠陥のうち、球状のブローホール（BH）を除いた線状欠陥の検出履歴を、付図 2.6 に示す。

(a) 2002 年開放検査  
【線状欠陥 2 箇所】

(b) 2009 年開放検査  
【線状欠陥 12 箇所】

(c) 2017 年開放検査  
【線状欠陥 2 箇所】

当該タンクの例では、開放周期7年毎に溶接線全線を対象にしてMT検査を実施しているが、タンク開放毎に検出された溶接欠陥の箇所、数量及びMT指示模様長さが異なっている。

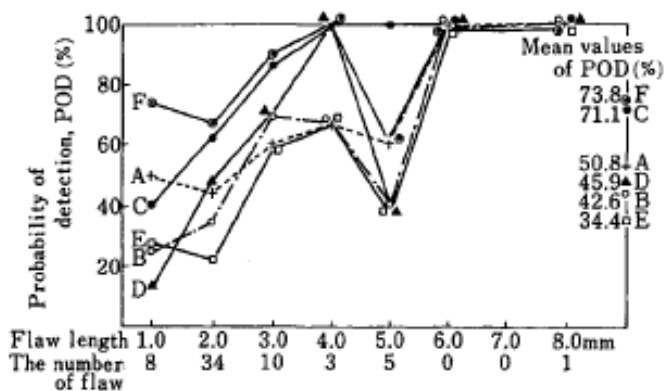
付図 2.7 MT 検査による欠陥検出確率例<sup>3)</sup>

ここで、MT検査による欠陥検出確率（POD）の一例を、付図2.7に示す。同図より、線状欠陥のうち欠陥長さが5mm程度以下の小さいものについては、MT検査時に見逃されて、残留する可能性があることを示している<sup>4)</sup>。同様のことは、本文の表4.3（底板溶接線の割れによる不適合案件一覧表）の“既設検査不備”として示されている。

Fig. 7. Probability of detection as a function of flaw length by magnetic particle inspection in welds of gas storage tank. The inspection teams are denoted by A-F.

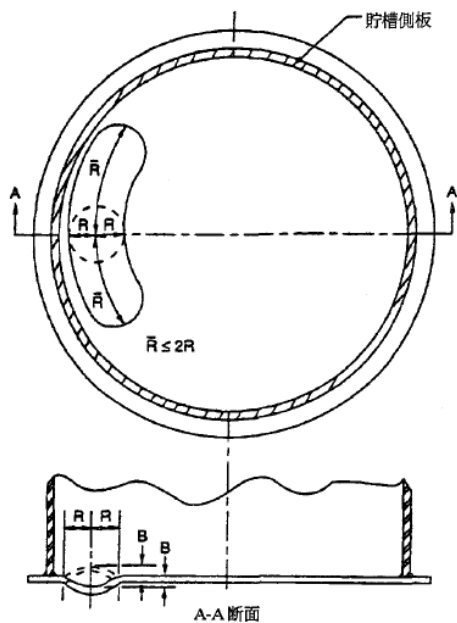
図 B-7 側板近くの底板沈下

R=膨れ部又は凹み部に描かれた円の半径  
B=沈下又は凹み深さあるいは膨れの高さ

API Standard 653:2009「Tank Inspection, Repair, Alteration, and Reconstruction」では、図 8.1 のように底板の初期不整（凸型変形）又は局部沈下（凹型変形）を規定しており、不陸／不支持部を半径 R の内接円で近似している。

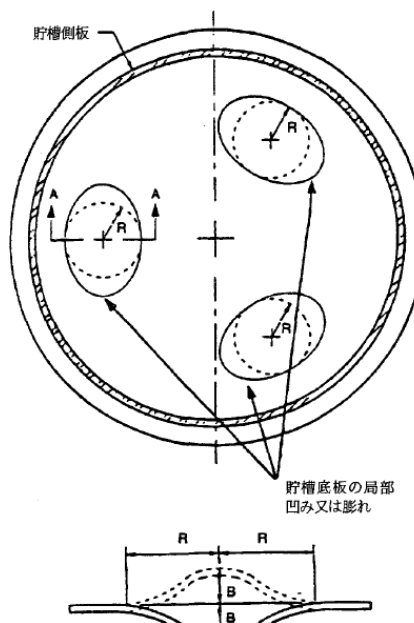
図 B-8 側板から離れた底板局部凹み又は膨れ

R=膨れ又は凹み部に描かれた円の半径  
B=沈下深さ又は膨れ高さ

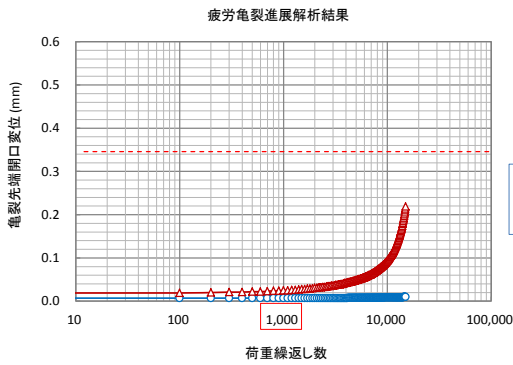
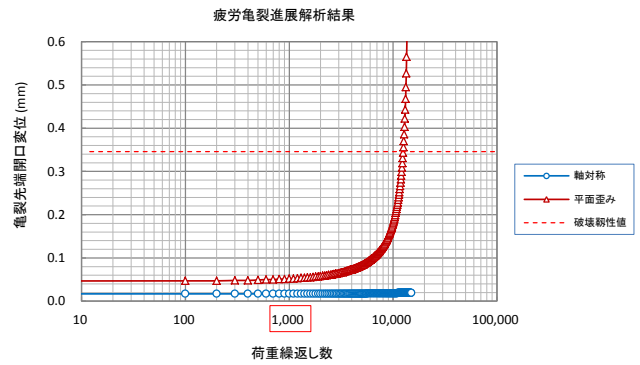
付図 3.4 (a) 亀裂先端開口変位 (不支持範囲 R=500mm)

初期亀裂 (3mm×6mm)

初期亀裂 (3mm×18mm)

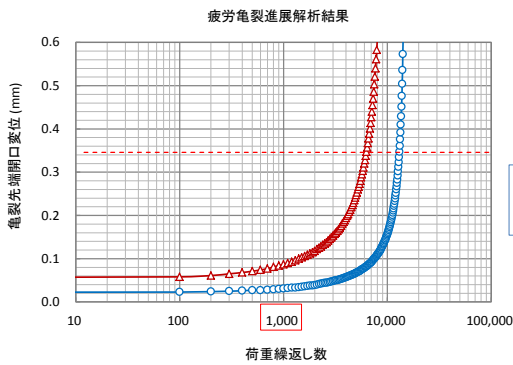
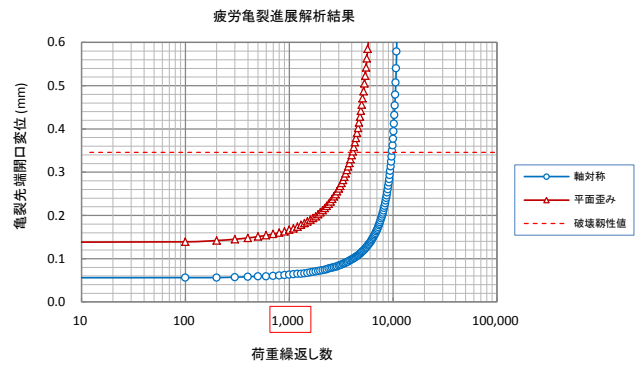
付図 3.4 (b) 亀裂先端開口変位 (不支持範囲 R=1000mm)

初期亀裂 (3mm×6mm)

初期亀裂 (3mm×18mm)

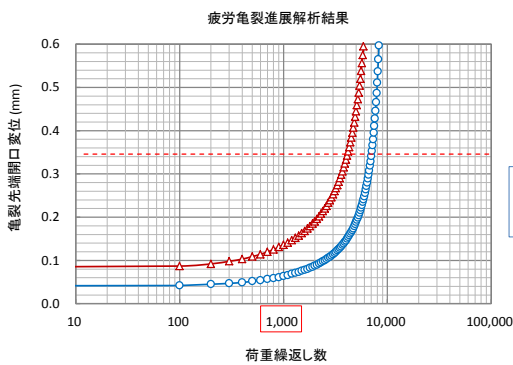
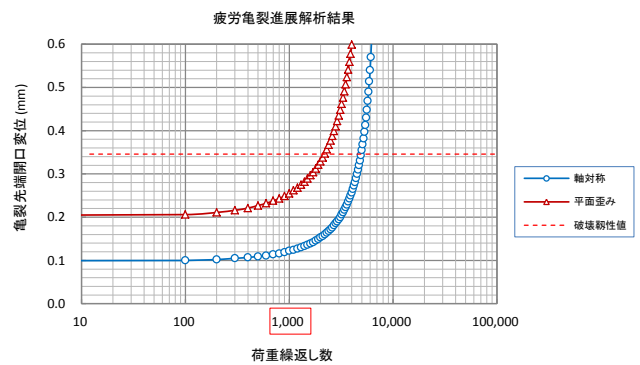
付図 3.4 (c) 亀裂先端開口変位 (不支持範囲 R=1500mm)

初期亀裂 (3mm×6mm)

初期亀裂 (3mm×18mm)
