屋外貯蔵タンクの検査技術の高度化に係る調査検討

報 告 書

平成 3 1 年 3 月

屋外貯蔵タンクの検査技術の高度化に係る調査検討会

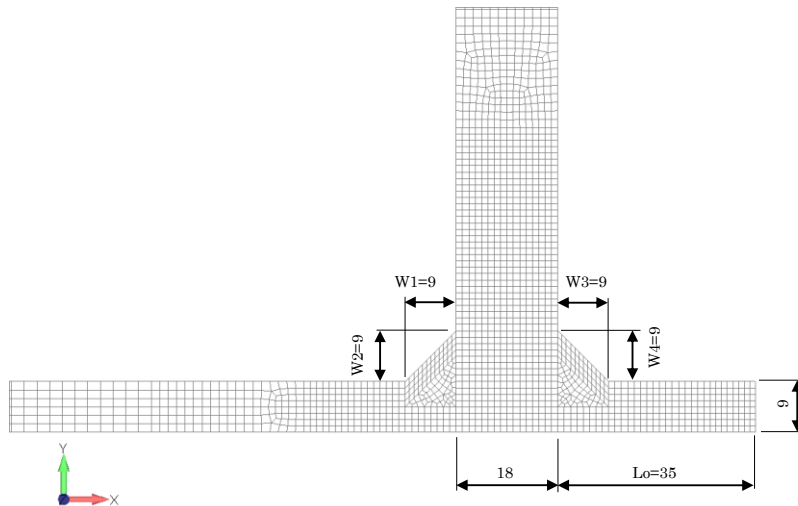
付図 4.1 【新基準】9,900kl タンクの解析モデル

区分	容量 (kl)	材質	板厚構成 (mm)			隅肉寸法 (mm)				備考
			底板	アニュラ板	側板	$W_1$	$W_2$	$W_3$	$W_4$	
新基準	9,900	SS400	6	9	18	9	9	9	9	$\theta = 45^\circ$

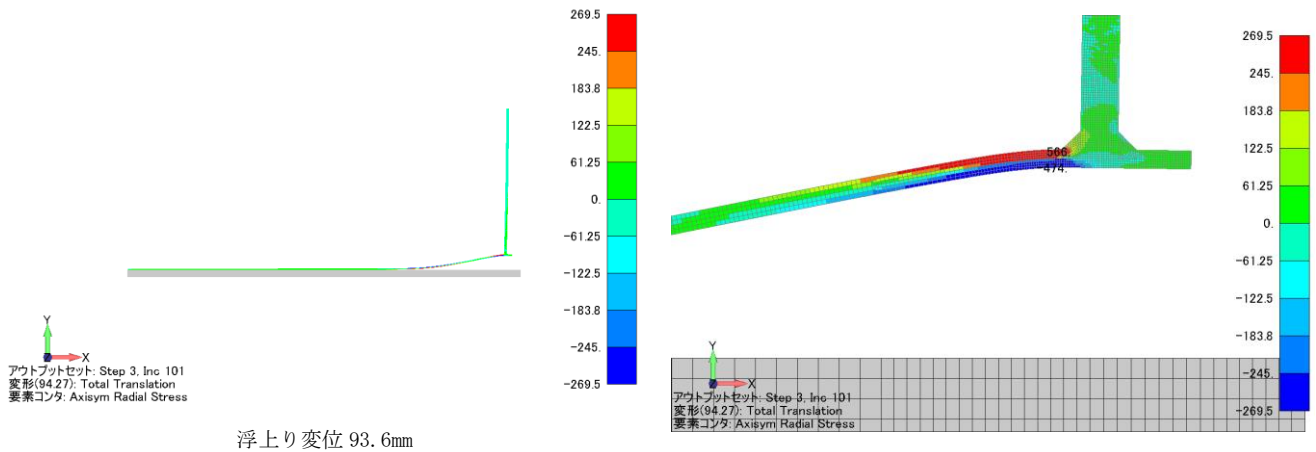
付図 4.2 タンク隅角部の応力分布 (新基準 9,900kl タンク)

浮上り変位 93.6mm

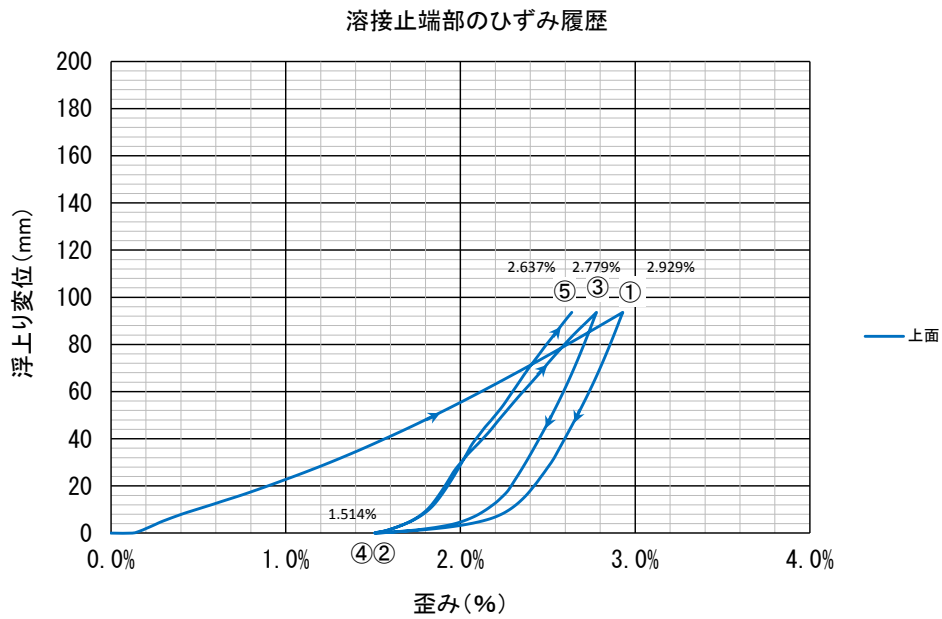
0 付図 4.5 隅肉溶接止端部の歪み履歴 (新基準 9,900kl タンク)

区分	容量 (kl)	7ニ15板厚 (mm)	最大歪み $\varepsilon_{max}$ (%)	歪み振幅 $\Delta \varepsilon$ (%)	経路	歪み $\varepsilon$ (%)	備考 (差)
新基準	9,900	9	2.929	1.267 (平均)	① ②	2.929→1.514	1.415
					②→③	1.514→2.779	1.265
					③→④	2.779→1.514	
					④→⑤	1.514→2.637	1.123

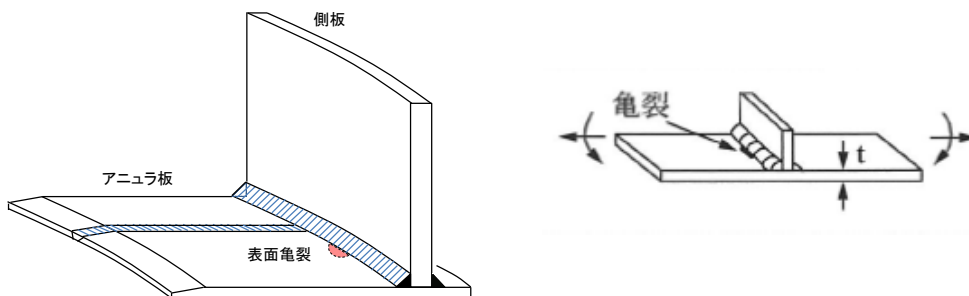
図 9.17 側板×アニュラ板溶接継手 (T継手)

(3) 側板×アニュラ板溶接継手 (隅肉溶接)

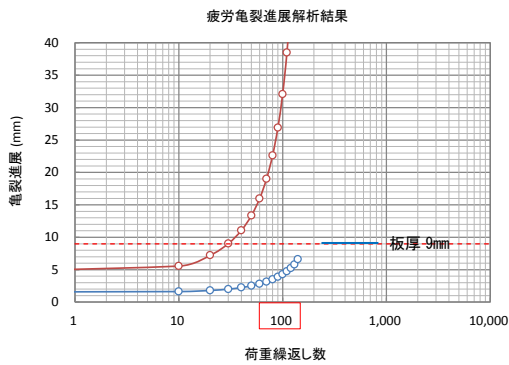
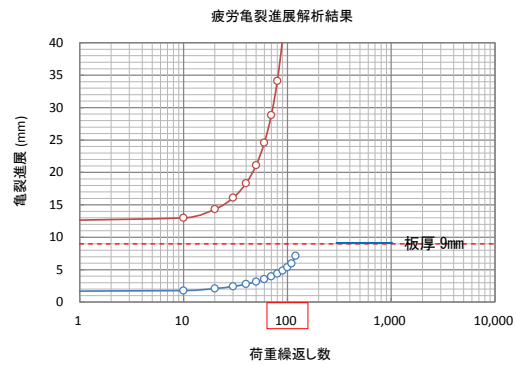
付図 4.6 疲労亀裂進展解析結果 (新基準 9,900kl タンク)

区分	容量 (kl)	歪み振幅 $\Delta \varepsilon$ (%)	応力振幅 $\Delta \sigma$ (MPa)	繰返し	初期亀裂 (深さ×長さ)	進展亀裂 (深さ×長さ)	亀裂進展量 (深さ×長さ)	備考 ( $\Delta K_C$ )
新基準	9,900 (9mm)	1.267	2609	100	1.5×4	4.30×32.08	2.80×28.08	364 *
					1.5×8	4.88×40.92	3.38×32.92	407 *
					1.5×12	5.36×49.71	3.86×37.71	453 *

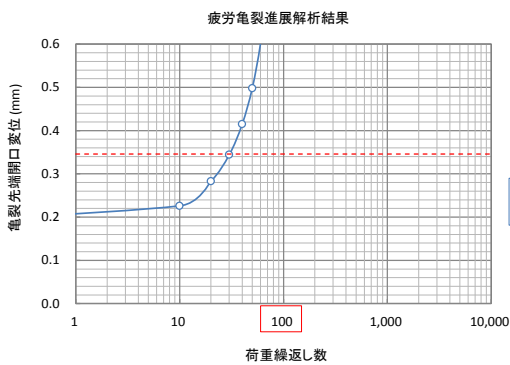
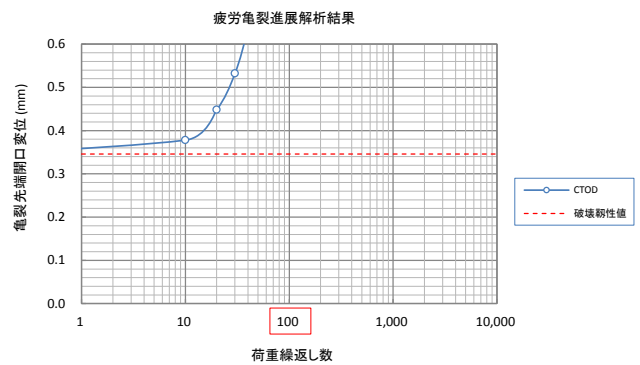
付図 4.8 亀裂先端開口変位 (新基準 9,900kl タンク)

記号	部位	継手	亀裂の方向	境界力	残留応力	応力集中	評価歪	降伏歪	無次元歪	無次元CTOD
				$\varepsilon_1$ (%)	$\varepsilon_2$ (%)	$\varepsilon_3$ (%)	$\varepsilon$ (%)	$\varepsilon_Y$ (%)	$\varepsilon/\varepsilon_Y$	$\delta/\varepsilon_Y \bar{c}$
①	側板×アニュラ板	T継手	溶接線に平行	2.929%	0.043%	2.343%	5.315%	0.119%	44.68	155.94

記号	部位	継手	亀裂の方向	表面亀裂		係数	特性寸法	CTOD	限界CTOD	余裕度	備考
				(a × 2c)	$F_t$						
①	側板×アニュラ板	T継手	溶接線に平行	4.30 × 32.08	1.324	7.54	1.398	0.346	0.25	*	
				4.88 × 40.92	1.485	10.76	1.996	0.346	0.17	*	
				5.36 × 49.71	1.670	14.94	2.772	0.346	0.12	*

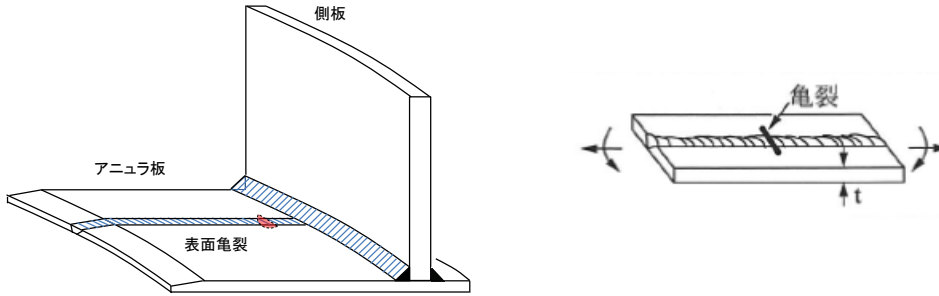
図 9.21 アニュラ板相互溶接継手（直角）

(4) アニュラ板相互溶接継手（突合せ溶接）

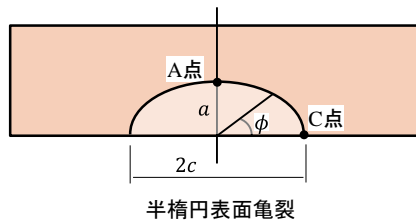
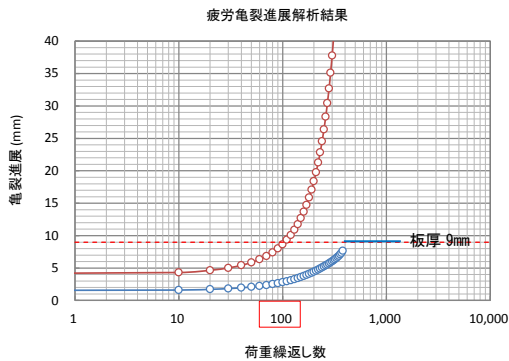
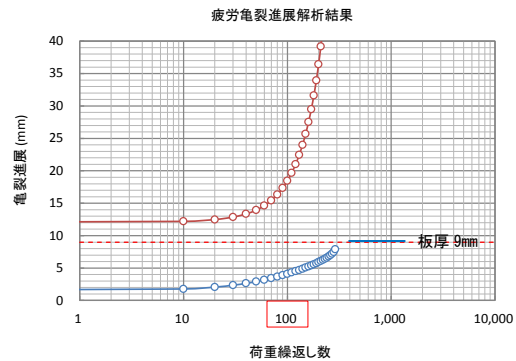
付図 4.9 疲労亀裂進展解析結果（新基準 9,900kl タンク）

区分	容量 (kl)	歪み振幅 $\Delta \varepsilon$ (%)	応力振幅 $\Delta \sigma$ (MPa)	繰返し 回数	初期亀裂 (深さ×長さ)	進展亀裂 (深さ×長さ)	亀裂進展量 (深さ×長さ)	備考 ( $\Delta K$ )
新基準	9,900 (9mm)	1.267	2609	100	1.5×4	2.80×8.65	1.30×4.65	167 *
					1.5×8	3.57×13.75	1.07×5.75	188 *
					1.5×12	4.10×18.45	2.60×6.45	204 *

(備考) 応力集中係数: 最深部 (A点) 1.0, 板表面 (C点) 1.0 考慮

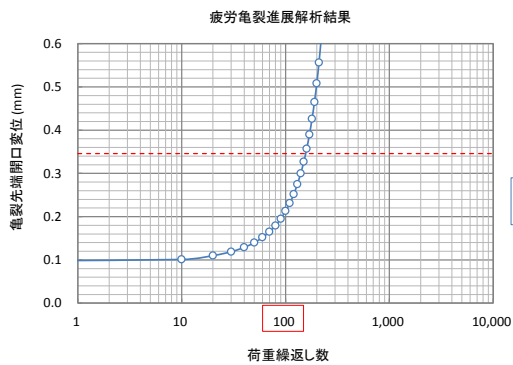
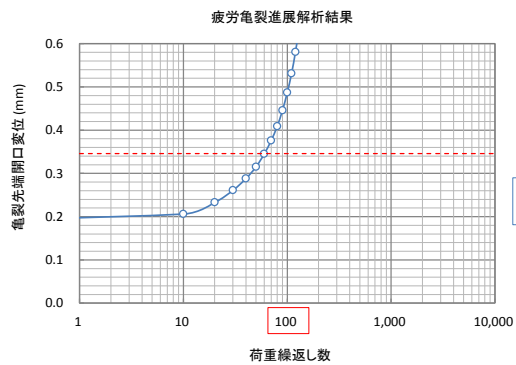
付図 4.11 亀裂先端開口変位 (新基準 9,900kl タンク)

記号	部位	継手	亀裂の方向	境界力	残留応力	応力集中	評価歪	降伏歪	無次元歪	無次元CTOD
				$\varepsilon_1$ (%)	$\varepsilon_2$ (%)	$\varepsilon_3$ (%)	$\varepsilon$ (%)	$\varepsilon_Y$ (%)	$\varepsilon/\varepsilon_Y$	$\delta/\varepsilon_Y \bar{c}$
①	アニュラ板相互	突合せ	溶接線に直角	2.929%	0.071%	0.000%	3.000%	0.119%	25.22	87.17

記号	部位	継手	亀裂の方向	表面亀裂		係数	特性寸法	CTOD	限界CTOD	余裕度	備考
				$a$	$2c$						
①	アニュラ板相互	突合せ	溶接線に直角	2.80	× 8.65	0.856	2.05	0.213	0.346	1.63	
				3.57	× 13.75	0.973	3.38	0.350	0.346	0.99	*
				4.10	× 18.45	1.070	4.69	0.487	0.346	0.71	*

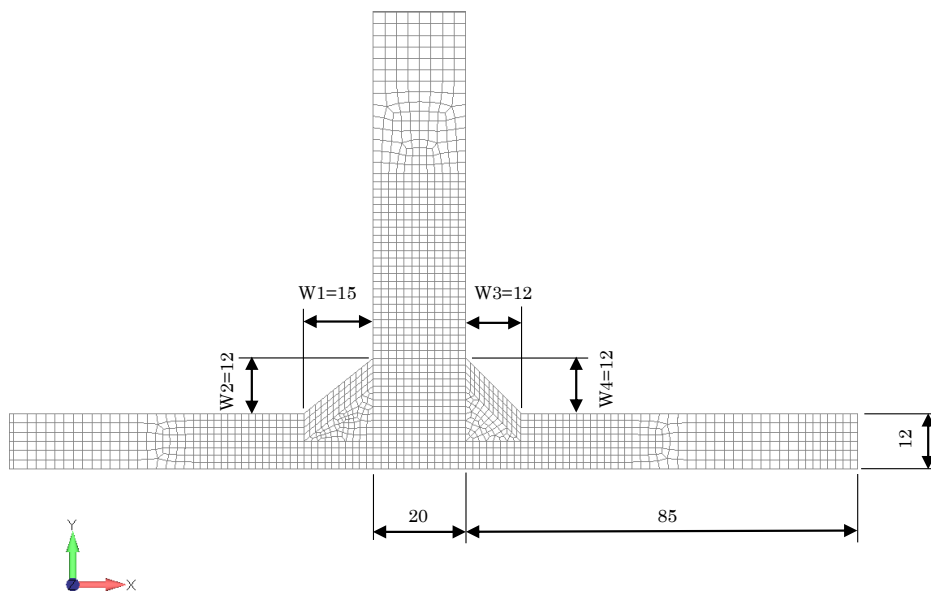
付図 5.1 【新法】 18,200kl タンクの解析モデル

区分	容量 (kl)	材質	板厚構成 (mm)			隅肉寸法 (mm)				備考
			底板	アニュラ板	側板	$W_1$	$W_2$	$W_3$	$W_4$	
新法	18,200	SM490C	9	12	20	15	12	12	12	$\theta = 38.7^\circ$

縦弾性係数	E	205,939.7 N/mm <sup>2</sup>
ポアソン比	$\nu$	0.3
降伏応力	$\sigma_y$	325 N/mm <sup>2</sup> ( $t \leq 16$ )
引張強さ	$\sigma_t$	490 N/mm <sup>2</sup>
ひずみ硬化率	H'	E/100 (等方硬化)
基礎ばね定数	Kb	0.3 N/mm <sup>3</sup>

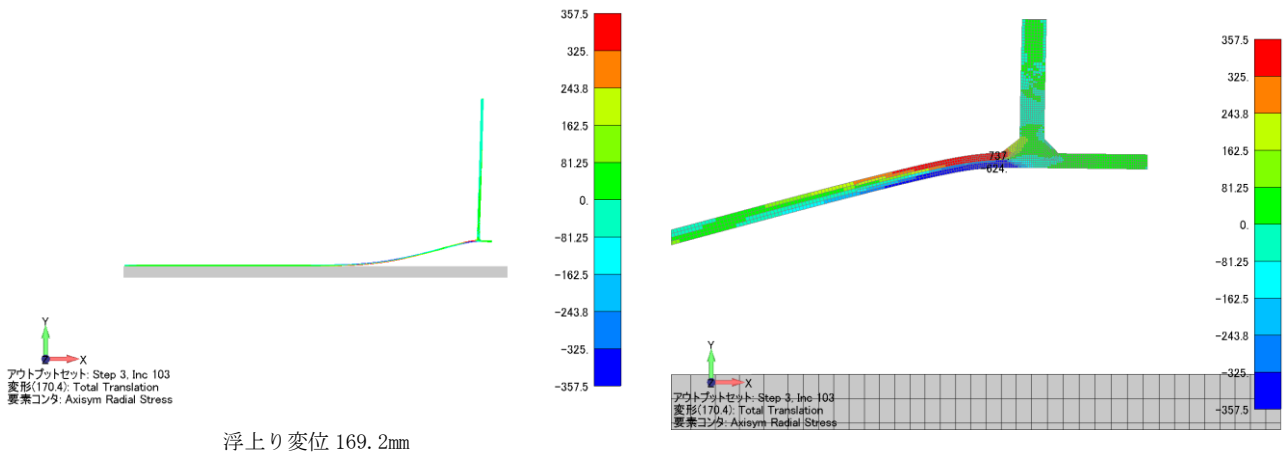
付図 5.2 タンク隅角部の応力分布 (18, 200kl タンク)

浮上り変位 169.2mm

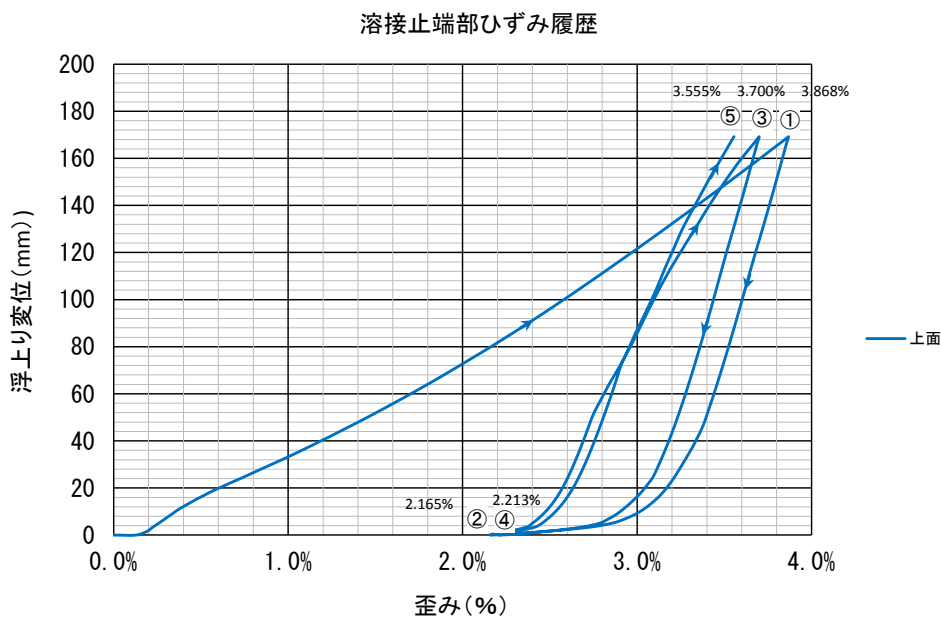
付図 5.5 隅肉溶接止端部の歪み履歴 (18, 200kl タンク)

区分	容量 (kl)	アニュラ板厚 (mm)	最大歪み $\epsilon_{max}$ (%)	歪み振幅 $\Delta \epsilon$ (%)	経路	歪み $\epsilon$ (%)	備考 (差)
新法	18, 200	12	3.868	1.517 (平均)	①→②	3.868→2.165	1.703
					②→③	2.165→3.700	1.535
					③→④	3.700→2.213	1.487
					④→⑤	2.213→3.555	1.342

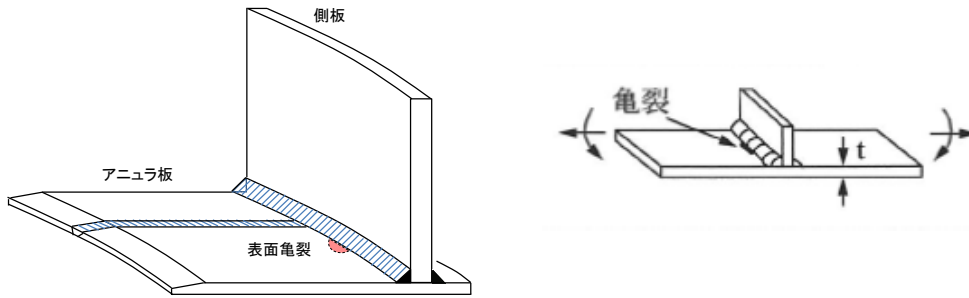
図 9.17 側板×アニュラ板溶接継手 (T継手)

(3) 側板×アニュラ板溶接継手 (隅肉溶接)

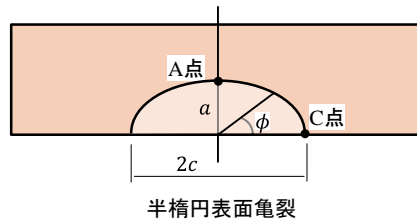
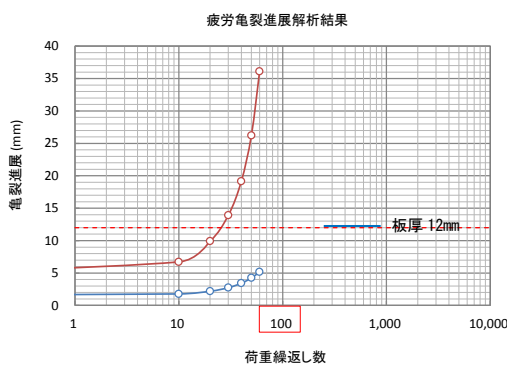
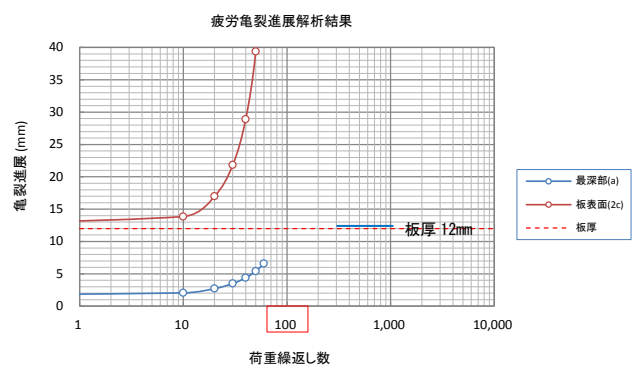
付図 5.6 疲労亀裂進展解析結果 (18, 200kl タンク)

区分	容量 (kl)	歪み振幅 $\Delta \varepsilon$ (%)	応力振幅 $\Delta \sigma$ (MPa)	繰返し 回数	初期亀裂 (深さ×長さ)	進展亀裂 (深さ×長さ)	亀裂進展量 (深さ×長さ)	備考 ( $\Delta K_I$ )
新法	18, (12mm)	1.517	3124	100	1.5×4	5.19×36.11	3.69×32.11	474 *
					1.5×8	5.96×46.30	4.49×38.30	535 *
					1.5×12	6.59×56.30	5.09×44.30	601 *

(備考) 応力集中係数: 最深部 (A点) 1.0、板表面 (C点) 1.8 を考慮

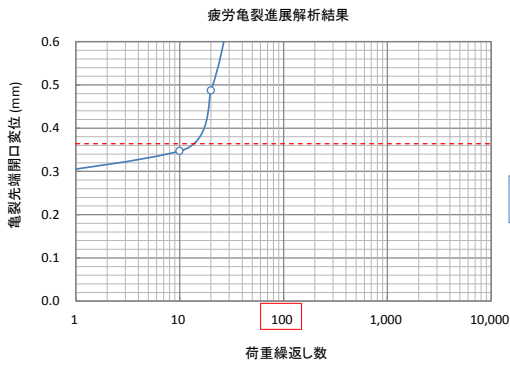
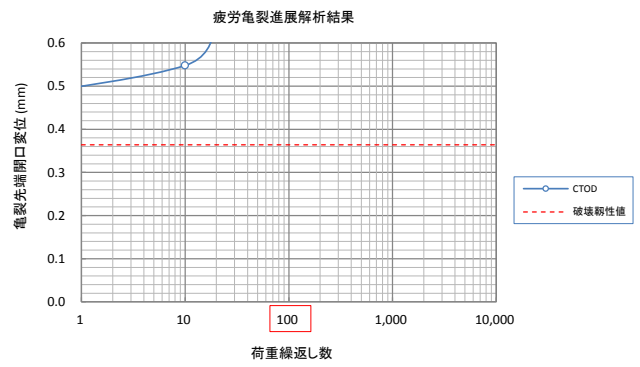
付図 5.8 亀裂先端開口変位 (18,200kl タンク)

記号	部位	継手	亀裂の方向	境界力	残留応力	応力集中	評価歪	降伏歪	無次元歪	無次元CTOD
				$\varepsilon_1$ (%)	$\varepsilon_2$ (%)	$\varepsilon_3$ (%)	$\varepsilon$ (%)	$\varepsilon_Y$ (%)	$\varepsilon/\varepsilon_Y$	$\delta/\varepsilon_Y \bar{c}$
①	側板×アニュラ板	T継手	溶接線に平行	3.868%	0.057%	3.094%	7.019%	0.158%	44.48	155.23

記号	部位	継手	亀裂の方向	表面亀裂		係数	特性寸法	CTOD	限界CTOD	余裕度	備考
				a	2c						
①	側板×アニュラ板	T継手	溶接線に平行	5.19	36.11	1.260	8.24	2.019	0.356	0.18	*
				5.96	46.3	1.412	11.89	2.912	0.356	0.12	*
				6.59	56.3	1.592	16.70	4.092	0.356	0.09	*

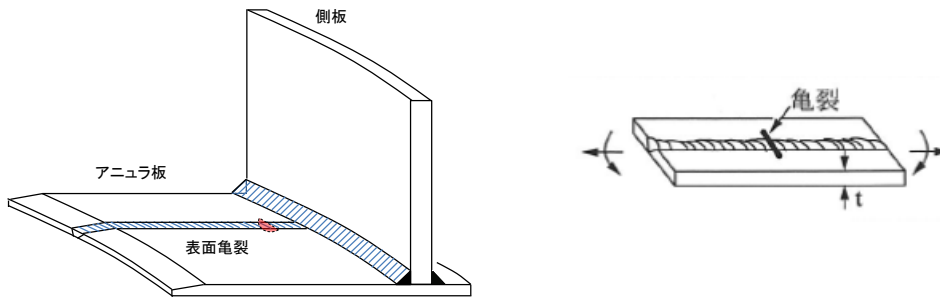
図 9.21 アニュラ板相互溶接継手 (直角)

(4) アニュラ板相互溶接継手 (突合せ溶接)

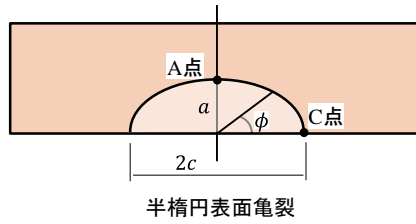
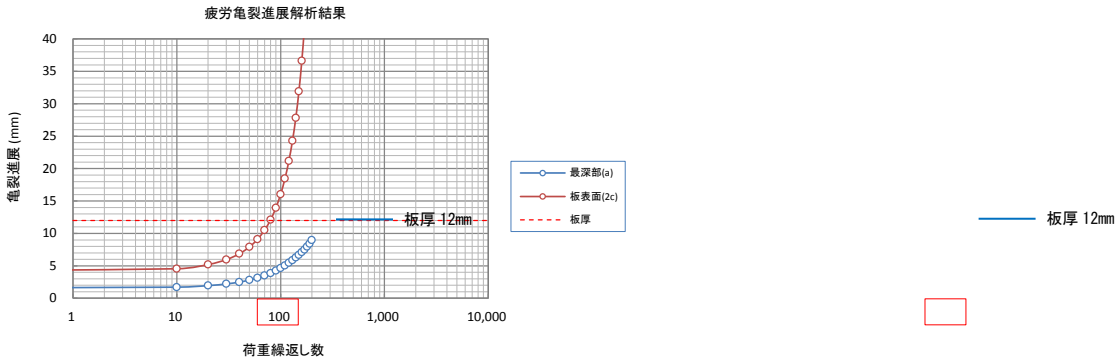
付図 5.9 疲労亀裂進展解析結果 (18, 200kl タンク)

区分	容量 (kl)	歪み振幅 $\Delta \varepsilon$ (%)	応力振幅 $\Delta \sigma$ (MPa)	繰返し 回数	初期亀裂 (深さ×長さ)	進展亀裂 (深さ×長さ)	亀裂進展量 (深さ×長さ)	備考 ( $\Delta K$ )
新法	18,200 (12mm)	1.517	3124	100	1.5×4	4.65×16.05	3.15×12.05	259 *
					1.5×8	5.86×24.68	4.36×16.68	298 *
					1.5×12	6.65×32.46	5.15×20.46	328 *

(備考) 応力集中係数: 最深部 (A 点) 1.0, 板表面 (C 点) 1.0 考慮

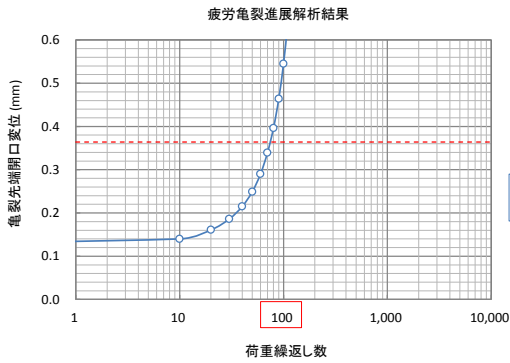
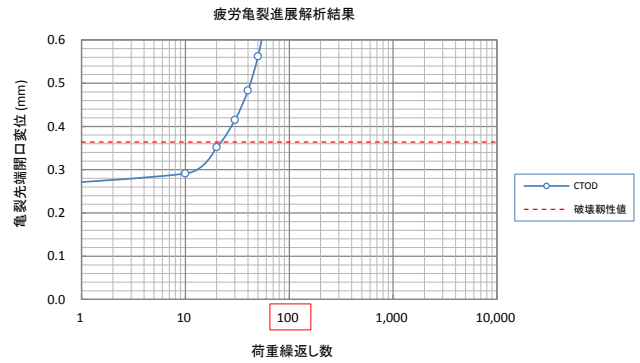
付図 5.11 亀裂先端開口変位 (18, 200kl タンク)

記号	部位	継手	亀裂の方向	境界力	残留応力	応力集中	評価歪	降伏歪	無次元歪	無次元CTOD
				$\varepsilon_1$ (%)	$\varepsilon_2$ (%)	$\varepsilon_3$ (%)	$\varepsilon$ (%)	$\varepsilon_Y$ (%)	$\varepsilon/\varepsilon_Y$	$\delta/\varepsilon_Y \bar{c}$
①	アニュラ板相互	突合せ	溶接線に直角	3.868%	0.095%	0.000%	3.963%	0.158%	25.11	86.78

記号	部位	継手	亀裂の方向	表面亀裂		係数 $F_t$	特性寸法 $\bar{c}$ (mm)	CTOD $\delta$ (mm)	限界CTOD $\delta_{cr}$ (mm)	余裕度 $\delta_{cr}/\delta$	備考
				$a$	$2c$						
①	アニュラ板相互	突合せ	溶接線に直角	4.65	× 16.05	0.925	3.98	0.545	0.356	0.65	*
				5.86	× 24.68	1.066	6.66	0.912	0.356	0.39	*
				6.65	× 32.46	1.197	9.53	1.306	0.356	0.27	*

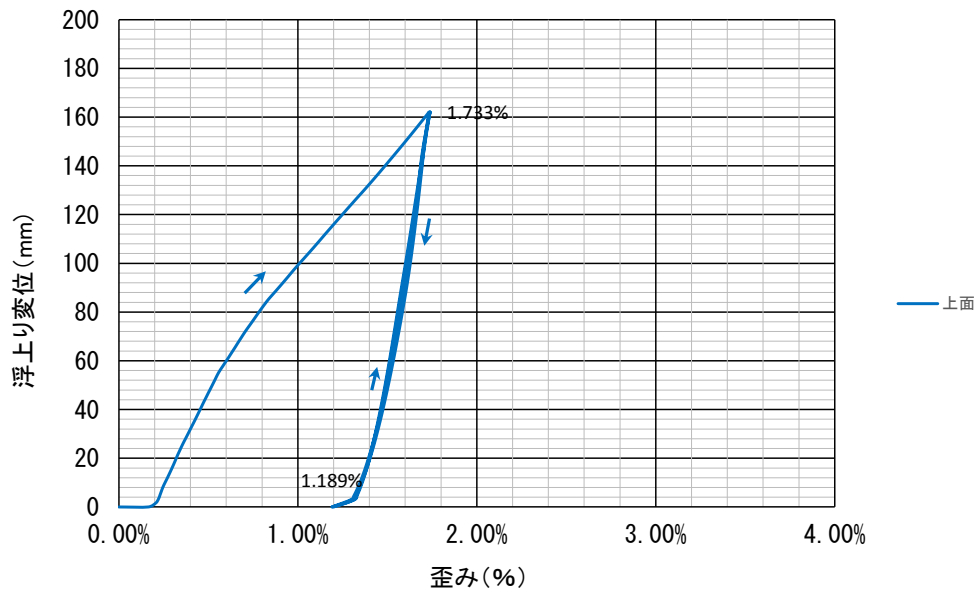
付図 6.5 隅肉溶接止端部の歪み履歴 (60,000kl タンク)

付表 6.1 歪み振幅 (底板浮上り時)

区分	容量 (kl)	アニュラ板厚 (mm)	最大歪み $\varepsilon_{max}$ (%)	歪み振幅 $\Delta \varepsilon$ (%)	経路	歪み $\varepsilon$ (%)	備考
新法	60,000	18	1.733	0.544	-	1.733→1.189

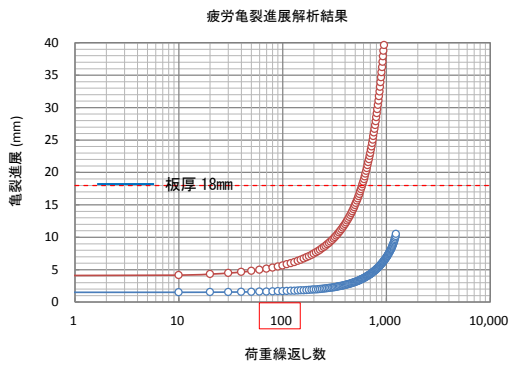
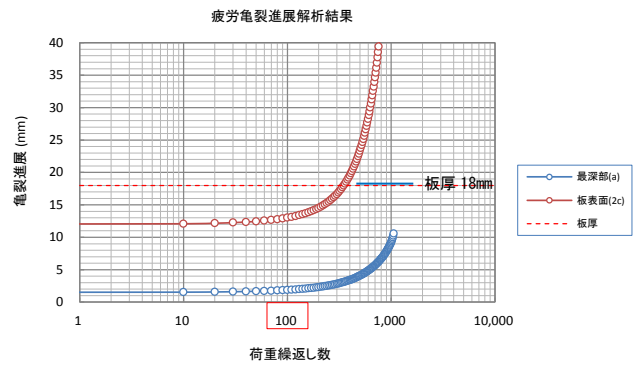
付図 6.6 疲労亀裂進展解析結果 (60,000kl タンク)

区分	容量 (kl)	歪み振幅 $\Delta \varepsilon$ (%)	応力振幅 $\Delta \sigma$ (MPa)	繰返し 回数	初期亀裂 (深さ×長さ)	進展亀裂 (深さ×長さ)	亀裂進展量 (深さ×長さ)	備考 ( $\Delta K_C$ )
新法	60,000 (18mm)	0.544	1120	100	1.5×4	1.68×5.64	0.18×1.64	102
					1.5×8	1.80×9.32	0.30×1.32	97
					1.5×12	1.86×13.01	0.36×1.01	90

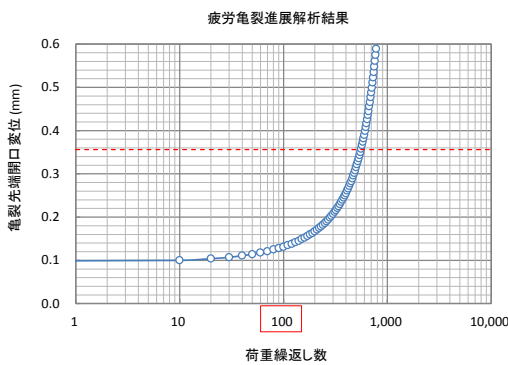
付図 6.8 亀裂先端開口変位 (60,000kl タンク)

記号	部位	継手	亀裂の方向	境界力	残留応力	応力集中	評価歪	降伏歪	無次元歪	無次元CTOD
				$\varepsilon_1$ (%)	$\varepsilon_2$ (%)	$\varepsilon_3$ (%)	$\varepsilon$ (%)	$\varepsilon_Y$ (%)	$\varepsilon/\varepsilon_Y$	$\delta/\varepsilon_Y \bar{c}$
①	側板×アニュラ板	T継手	溶接線に平行	1.733%	0.086%	1.386%	3.205%	0.238%	13.47	45.64

記号	部位	継手	亀裂の方向	表面亀裂		係数	特性寸法	CTOD	限界CTOD	余裕度	備考
				$a$	$2c$						
①	側板×アニュラ板	T継手	溶接線に平行	1.5	× 4	0.771	0.89	0.097	0.356	3.68	
				1.5	× 8	0.972	1.42	0.154	0.356	2.32	
				1.5	× 12	1.043	1.63	0.177	0.356	2.01

記号	部位	継手	亀裂の方向	表面亀裂		係数	特性寸法	CTOD	限界CTOD	余裕度	備考
				$a$	$2c$						
①	側板×アニュラ板	T継手	溶接線に平行	1.68	× 5.64	0.849	1.21	0.132	0.356	2.71	
				1.80	× 9.32	0.968	1.69	0.183	0.356	1.94	
				1.86	× 13.01	1.028	1.97	0.213	0.356	1.67

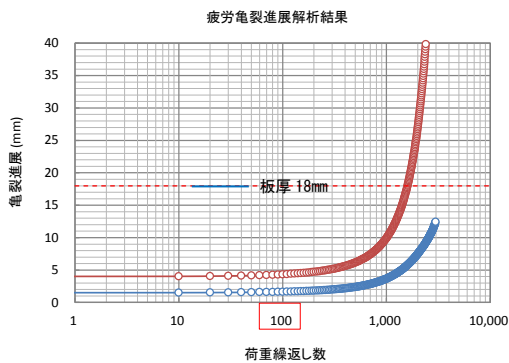
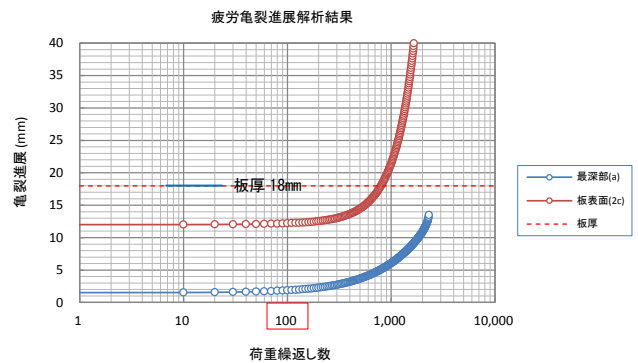
付図 6.9 疲労亀裂進展解析結果 (60,000kl タンク)

区分	容量 (kl)	歪み振幅 $\Delta \varepsilon$ (%)	応力振幅 $\Delta \sigma$ (MPa)	繰返し 回数	初期亀裂 (深さ×長さ)	進展亀裂 (深さ×長さ)	亀裂進展量 (深さ×長さ)	備考 ( $\Delta K$ )
新基準	60,000 (9mm)	0.544	1120	100	1.5×4	1.65×4.33	0.15×0.33	57
					1.5×8	1.79×8.27	0.29×0.27	69
					1.5×12	1.86×12.21	0.36×0.21	76

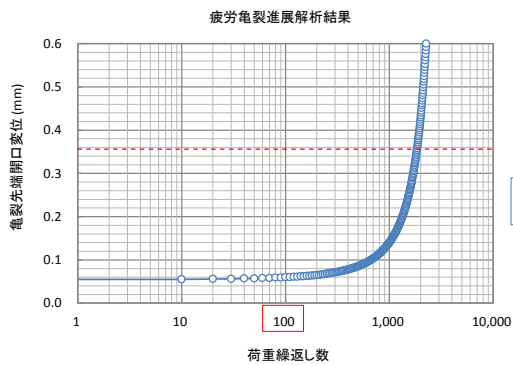
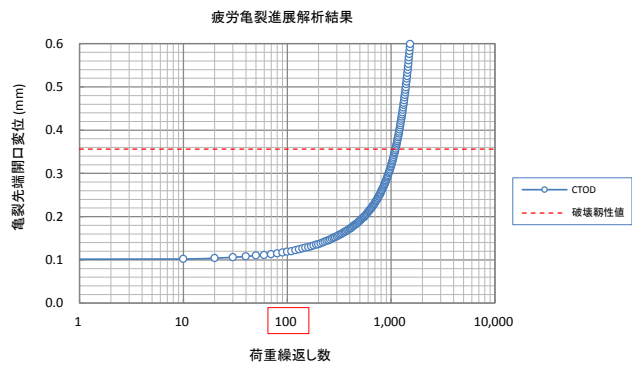
付図 6.11 亀裂先端開口変位 (60,000kl タンク)

記号	部位	継手	亀裂の方向	境界力	残留応力	応力集中	評価歪	降伏歪	無次元歪	無次元CTOD
				$\varepsilon_1$ (%)	$\varepsilon_2$ (%)	$\varepsilon_3$ (%)	$\varepsilon$ (%)	$\varepsilon_Y$ (%)	$\varepsilon/\varepsilon_Y$	$\delta/\varepsilon_Y \bar{c}$
①	アニュラ板相互	突合せ	溶接線に直角	1.733%	0.143%	0.000%	1.876%	0.238%	7.88	25.90

記号	部位	継手	亀裂の方向	表面亀裂		係数	特性寸法	CTOD	限界CTOD	余裕度	備考
				$a$	$2c$						
①	アニュラ板相互	突合せ	溶接線に直角	1.5	× 4	0.771	0.89	0.055	0.356	6.48	
				1.5	× 8	0.972	1.42	0.087	0.356	4.08	
				1.5	× 12	1.043	1.63	0.101	0.356	3.54

記号	部位	継手	亀裂の方向	表面亀裂		係数	特性寸法	CTOD	限界CTOD	余裕度	備考
				$a$	$2c$						
①	アニュラ板相互	突合せ	溶接線に直角	1.65	× 4.33	0.765	0.97	0.060	0.356	5.98	
				1.79	× 8.27	0.941	1.58	0.098	0.356	3.65	
				1.86	× 12.21	1.017	1.92	0.119	0.356	3.00

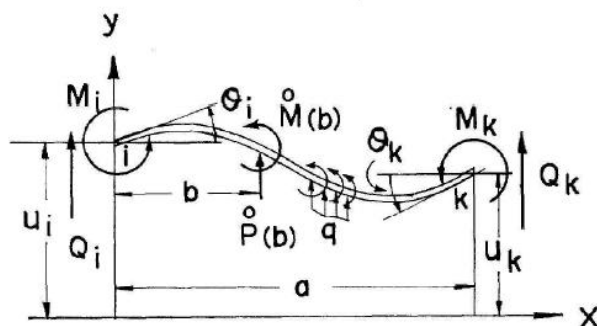
付図 7.1 骨組部材の釣合

付図 7.1 に示す部材  $ik$  の部材端に働くモーメント及び剪断力をそれぞれ  $M, Q$  とし、回転角及び変形をそれぞれ  $\theta, u$  とすると、それらの間の関係は弾性変形をなす部材に対する撓角法の基本公式を適用し、マトリック形式で表示すると、

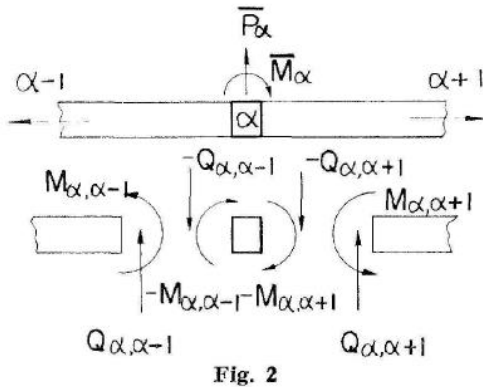
付図 7.2 結合点  $\alpha$  の釣合

次に、図 7.2 に示すような単位部材  $(\alpha-1, \alpha), (\alpha, \alpha+1)$  の結合点  $\alpha$  における力及びモーメントの平衡条件は次のようになる。

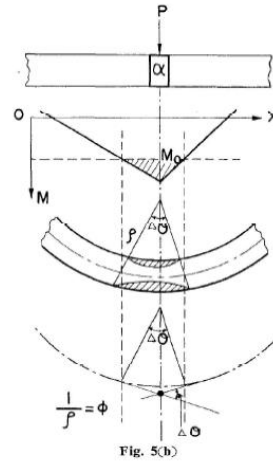
付図 7.3 弾塑性関節

更に、弾塑性域において、式(2)の他に次のような特性を持った弾塑性関節を仮定する（付図 7.3）。

$$M_\alpha = M_0 + K \cdot \Delta\theta \quad (3)$$

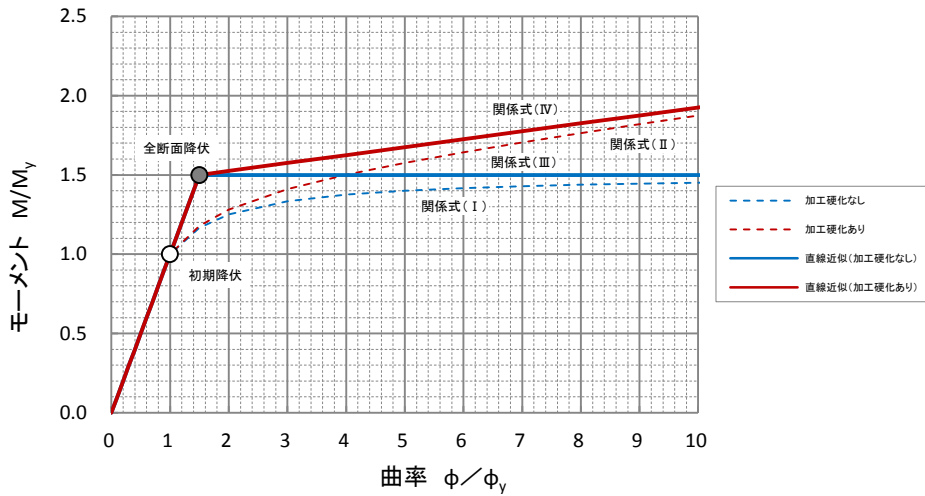
付図 7.4 曲げモーメントと曲率の関係

ここに、 $M_y, \phi_y$ は初期降伏時のモーメントと曲率、 $M_p, \phi_p$ は全断面降伏時のモーメントと曲率をそれぞれ示す。これらの関係を付図 7.4 に示す。

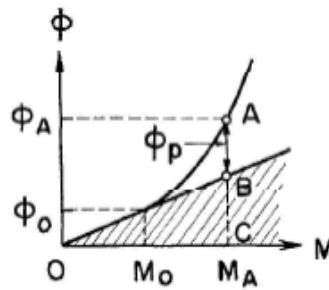
付図 7.5 曲率の弾塑性成分

一般に、広がりを持った弾塑性域を弾塑性関節に置き換える方法は、先ず曲げモーメント～曲率関係  $\phi \equiv \phi(M)$  から、曲率の弾性部分を差し引いた  $\phi_p$  が、弾塑性関節における折れ角を生じる原因であるとして、次のように置く。

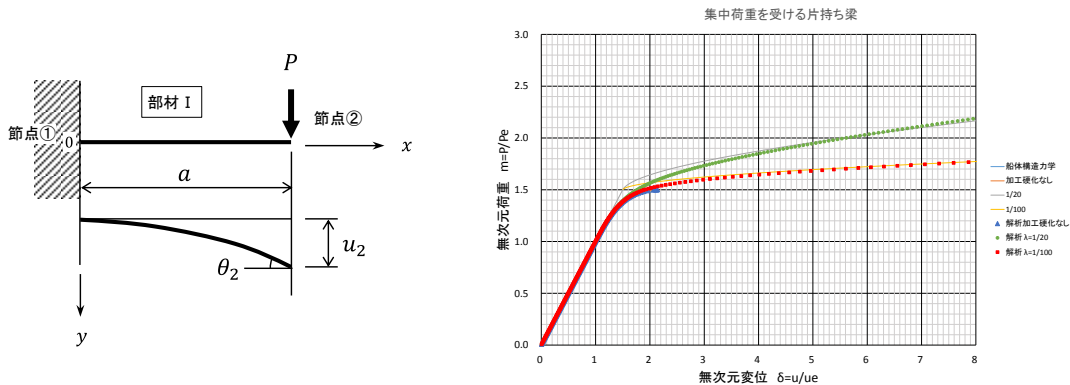
付図 7.6 集中荷重を受ける片持ち梁

弾塑性関節法より、無次元撓みは、 $P_y = M_y/a$ ,  $u_y = P_y a^3/3EI$ ,  $m = P/P_y$ ,  $\delta = u/u_y$ と置いて、次のとおり求まる。ここに、 $M_y$ は初期降伏モーメントを示す。付図 7.6 より、何れも他の参考文献及び FEM 解析と一致する。

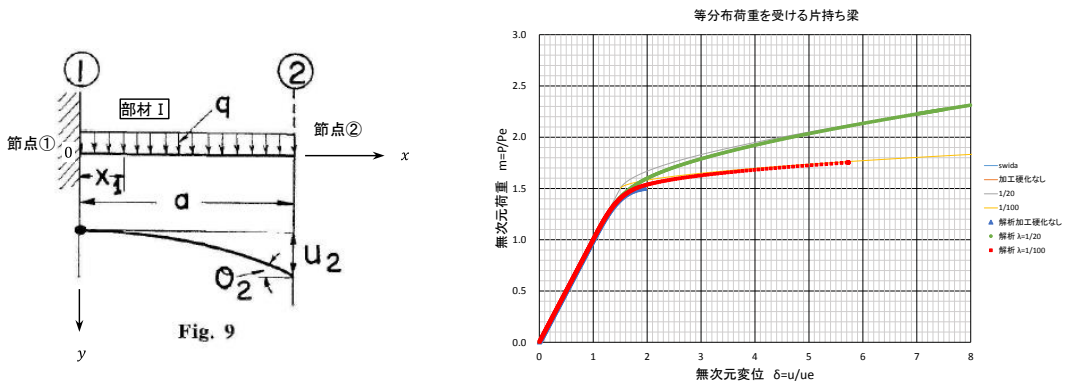
付図 7.7 等分布荷重を受ける片持ち梁

弾塑性関節法より、無次元撓みは、 $q_y = 2M_y/a^2$ ,  $u_y = q_y a^4/8EI$ ,  $m = q/q_y$ ,  $\delta = u/u_y$ と置いて、次のとおり求まる。付図 7.7 より、何れも他の参考文献及び FEM 解析と一致している。

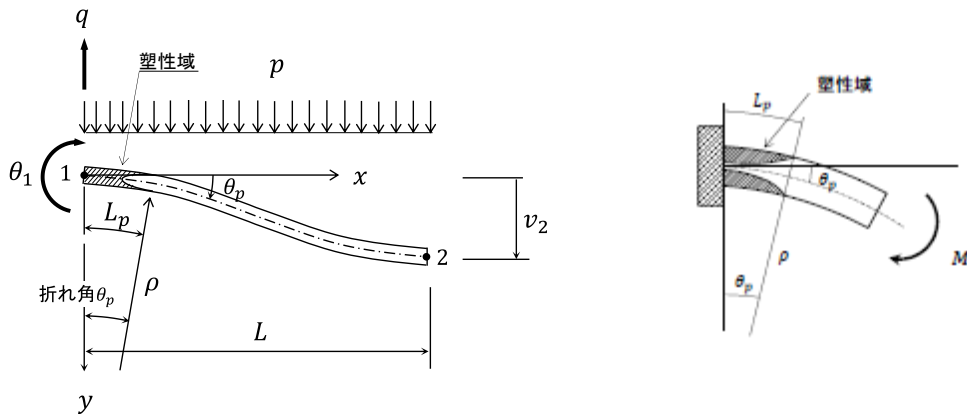
付図 7.10 底板端部の曲率算定

$$\varepsilon_{max} = \frac{t}{2} \phi_1 \quad (26)$$

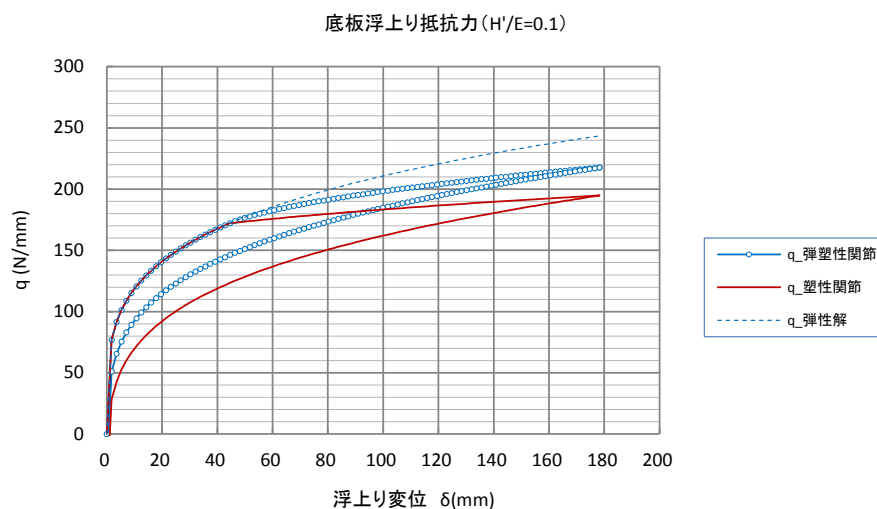
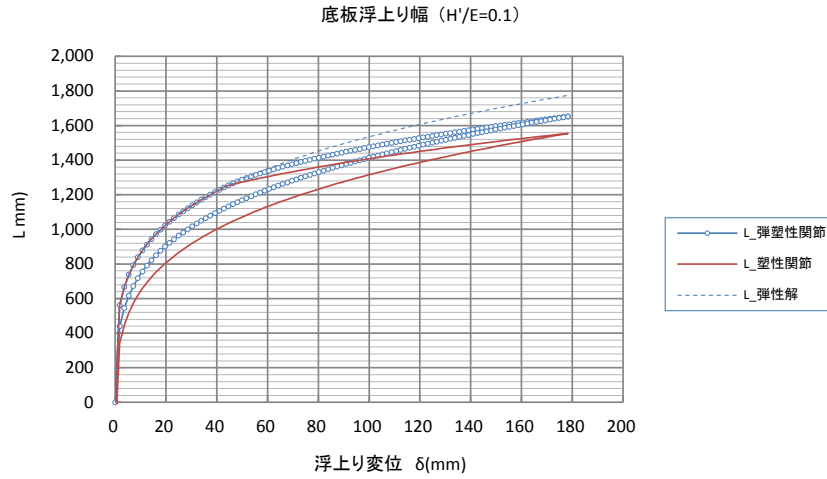
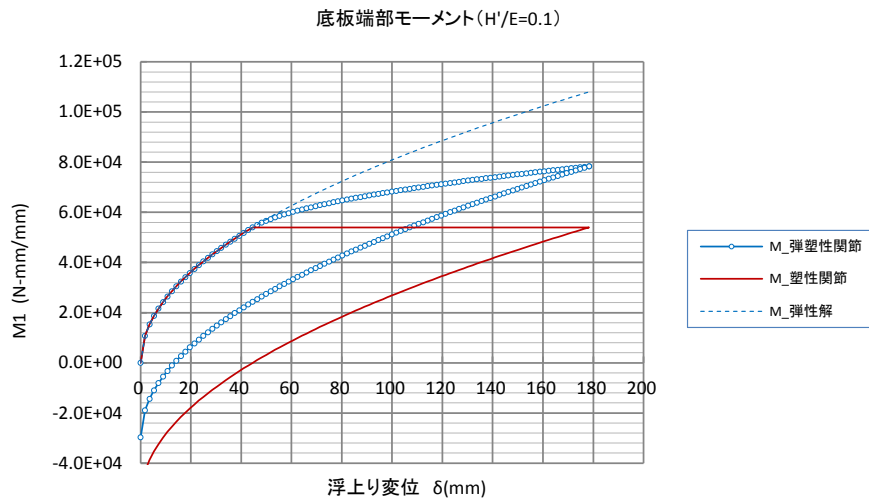
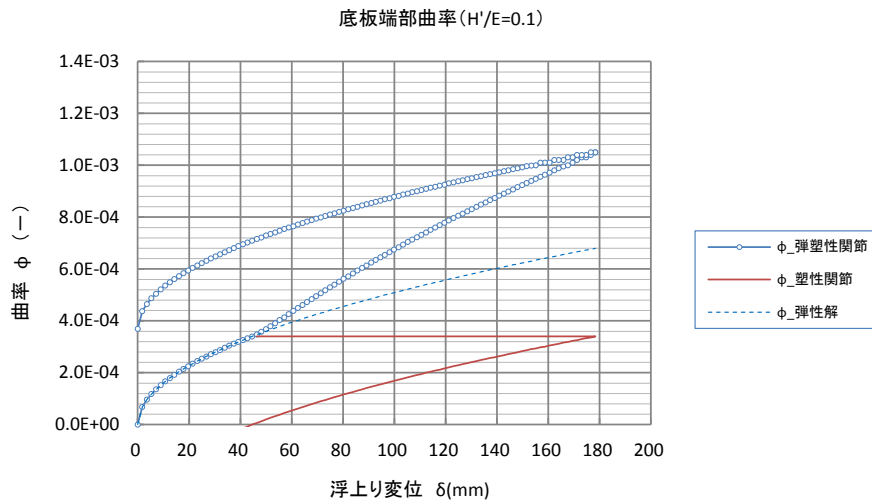
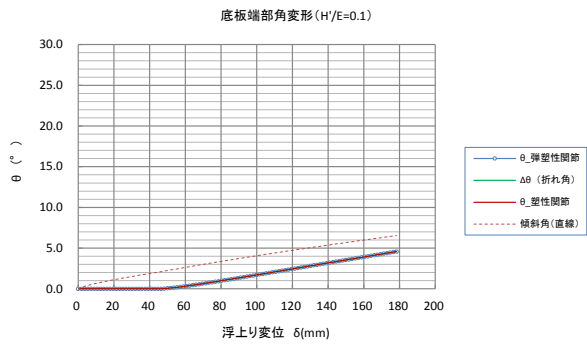
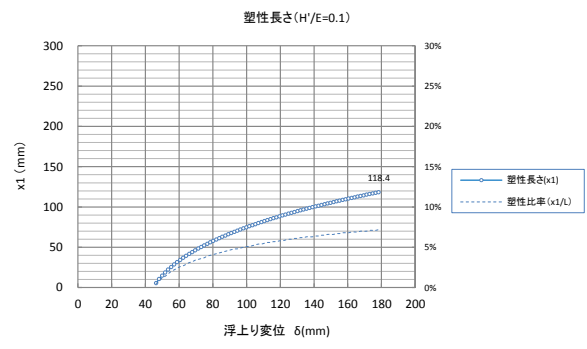
計算結果を、付図 7.11 (a)～付図 7.11 (f) に示す。同図より、いずれの計算結果も極限解析解 (塑性関節) と弾性解との中間の値を示している。尚、加工硬化が  $H' \cong E$  の場合には弾性解に、 $H' \cong 0$  の場合には塑性関節の解に近づく。更に、付図 7.11 (d) より、塑性関節発生後に底板端部の曲率が増加することがわかる。この曲率を用いて、側板近傍のアニュラ板に発生する歪を評価することが可能になった。

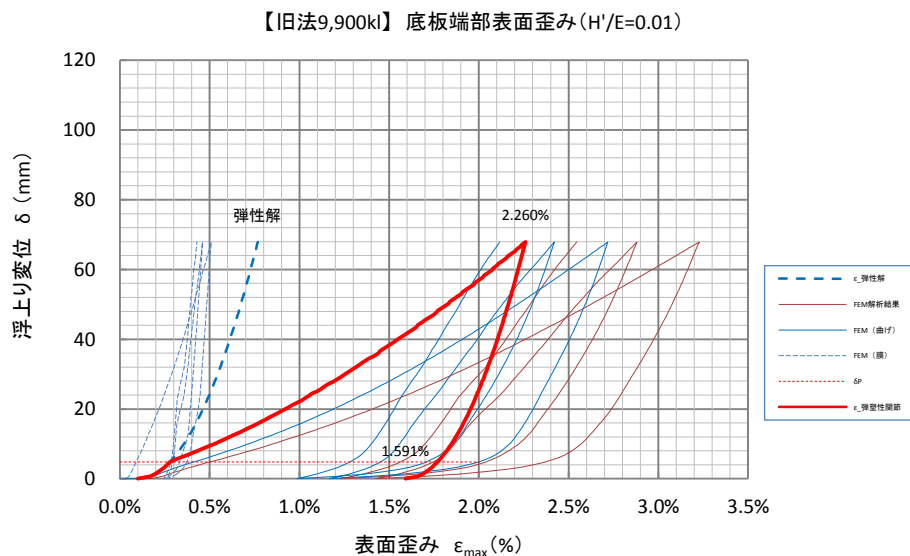
付図 7.12 溶接部止端部の歪み履歴 (旧法 9,900kl タンク)

簡易解法では、液圧及び側板自重の影響項として、一律、初期歪み 0.1%を考慮した。又、表中の( )内の数値は、FEM 解析結果に対する簡易解法の比を示す。

区分	容量 (kl)	アニユラ板 材質	板厚 (mm)	解法	最大歪み $\epsilon_{max}$ (%)	歪み振幅 $\Delta \epsilon$ (%)	備考
旧法	9,900	SS400	6	FEM	3.228	1.556	(平均)
				簡易	2.260 (0.70)	0.669 (0.43)

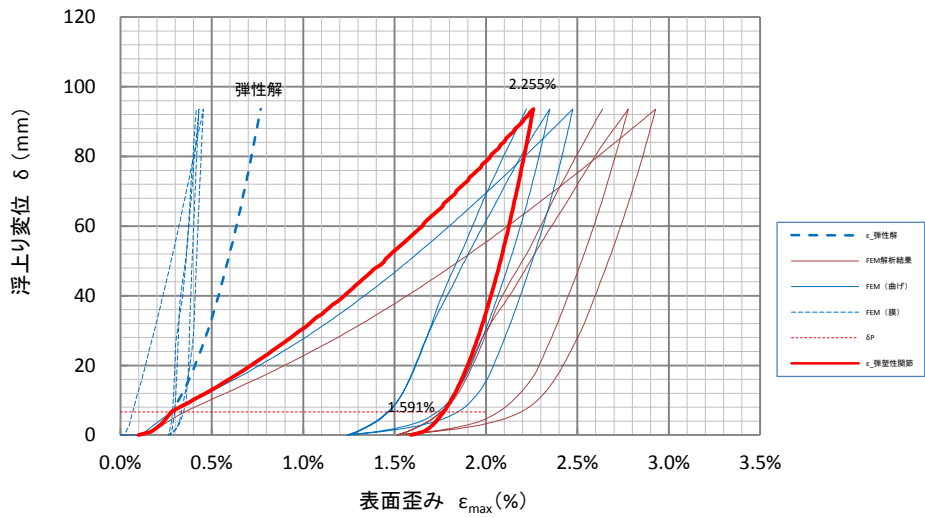
付図 7.13 溶接部止端部の歪み履歴 (新基準 9,900kl タンク)

区分	容量 (kl)	7-17板 材質	板厚 (mm)	解法	最大歪み $\epsilon_{max}$ (%)	歪み振幅 $\Delta \epsilon$ (%)	備考
新基準	9,900	SS400	9	FEM	2.929	1.267	(平均)
				簡易	2.255 (0.77)	0.664 (0.52)

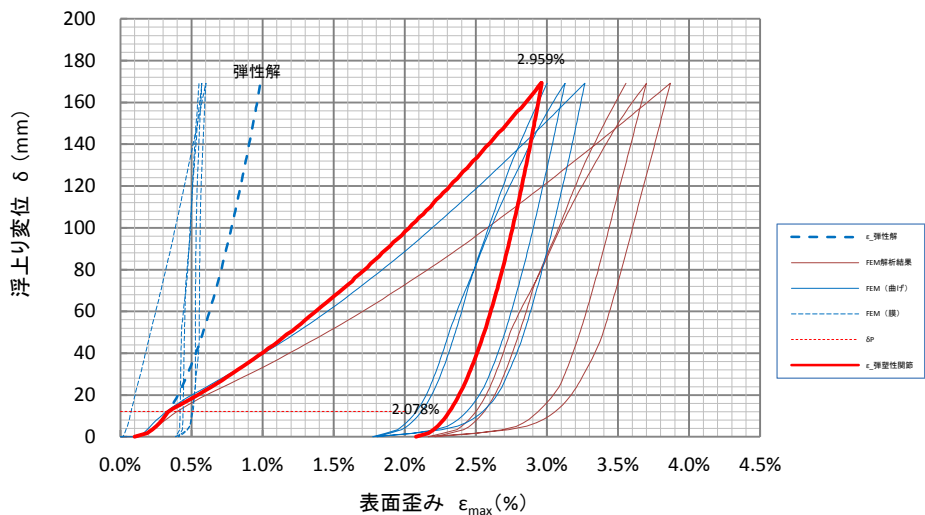
付図 7.14 溶接部止端部の歪み履歴 (18,200kl タンク)

区分	容量 (kl)	アニュラ板 材質	板厚 (mm)	解法	最大歪み $\epsilon_{max}$ (%)	歪み振幅 $\Delta \epsilon$ (%)	備考
新法	18, 200	SM490C	12	FEM	3.868	1.517	(平均)
				簡易	2.959 (0.76)	0.881 (0.58)

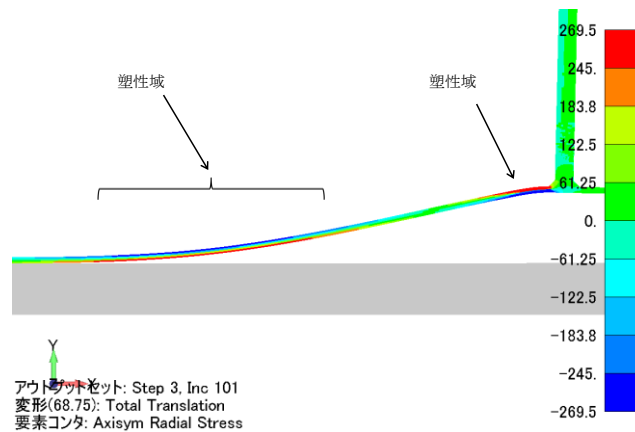
図 10.5 タンク隅角部の応力分布 (旧法 9,900 タンク) 【拡大図】

一例として、H29 年度に解析した【旧法】9900kl タンクの底板浮上り時において、アニュラ板に生じる塑性域の進展状況を、図 10.5 に示す。

図 10.5 には、タンク隅角部の応力分布の拡大図を示す。同図より、タンク底板浮上りによるアニュラ板の曲げ変形に伴って、最初に側板近傍のアニュラ板に塑性域(第一塑性関節)が生じる。更に、タンク底板浮上り変位が増加するのに伴って、タンク中心方向の側板から離れた位置で、アニュラ板に広く塑性域(第二塑性関節)が生じることが分かる。その結果、当該部分の曲げ剛性が低下するに従って、側板近傍のアニュラ板の曲げモーメントが増大し、当該箇所での曲げ歪み・曲げ応力の負担が増加することが分かる。

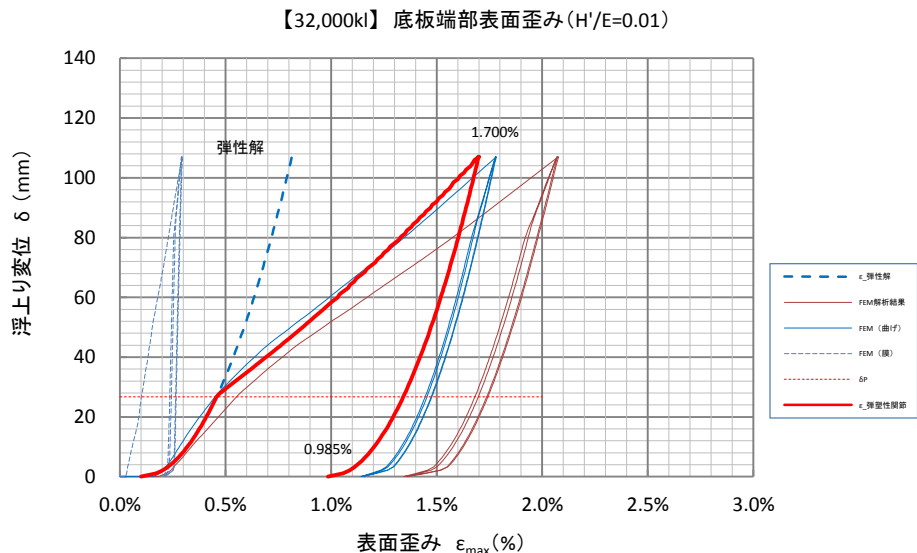
付図 7.15 溶接部止端部の歪み履歴 (32,000kl タンク)

区分	容量 (kl)	アニユラ板 材質	板厚 (mm)	解法	最大歪み $\epsilon_{max}$ (%)	歪み振幅 $\Delta \epsilon$ (%)	備考
新法	32,000	SPV490Q	12	FEM	2.077	0.732	
				簡易	1.700 (0.82)	0.715 (0.98)

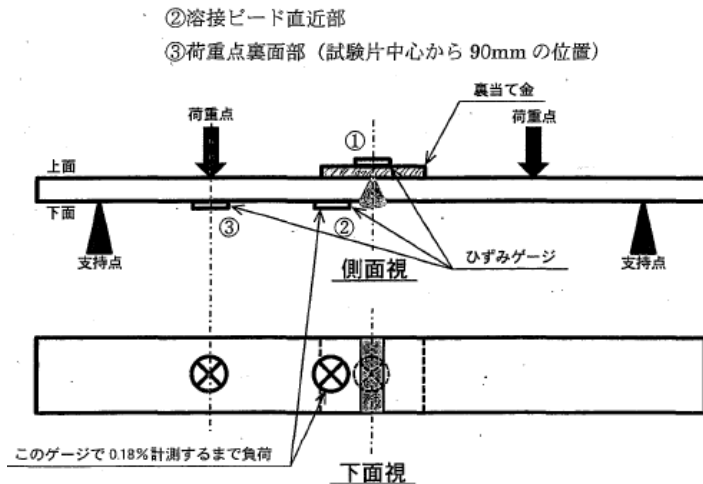
図1 ひずみゲージ貼り付け位置

- 支持点間距離：  $L_1=460\text{mm}$   
(中心より  $L_1/2=230\text{mm}$ )
- 荷重点間距離：  $L_2=180\text{mm}$   
(中心より  $L_2/2=90\text{mm}$ )
- 裏当て金：FB100×6

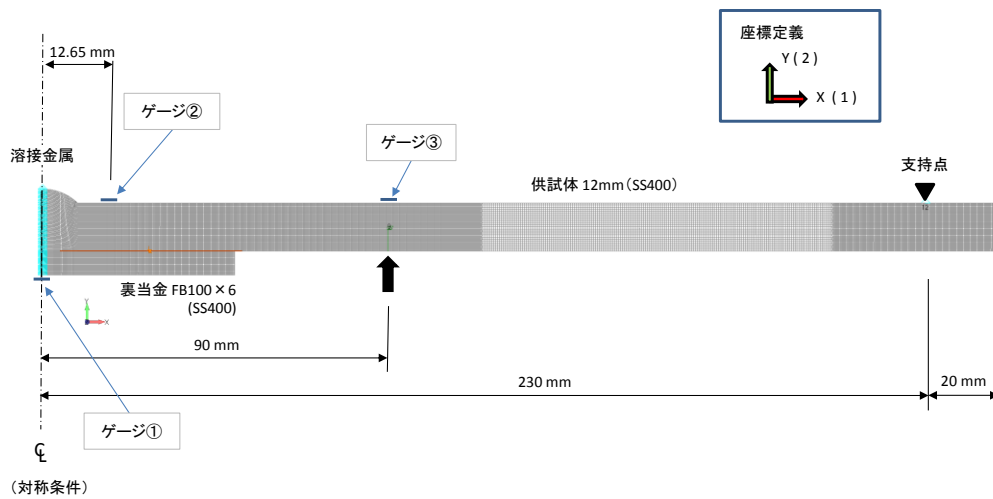
付図 8. 4 解析モデル (1/2 モデル)【TP-A/板厚 12mm】

二次元平面歪み解析では、3 節点/4 節点アイソパラメトリック要素を用い、弾塑性微小変形解析を適用した。解析モデルは、対称性を考慮して 1/2 モデルとした (付図 8. 4)。又、試験片【SS400】の材料定数として、縦弾性係数  $E=205,939.7 \text{ N/mm}^2$ 、ポアソン比  $\nu=0.3$ 、降伏応力  $\sigma_Y=245 \text{ N/mm}^2$ 、加工硬化は  $H' =E/100$  とした。

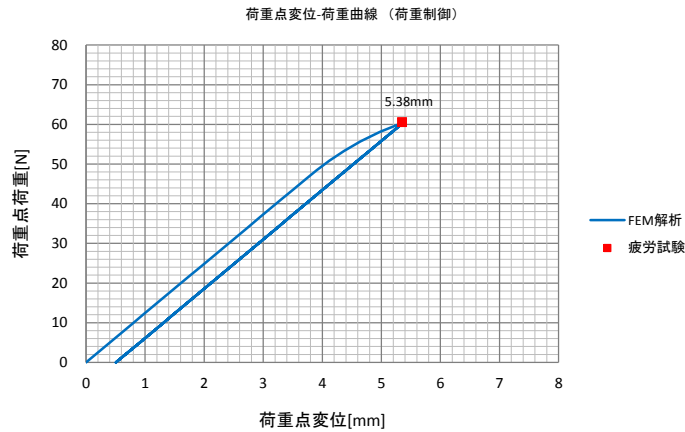
付図 8.5 荷重－荷重点変位の履歴

付図 8. 5 に、荷重と荷重点変位の履歴を示す。疲労試験片のうち記号 (CLF) における荷重点のストローク量は 5.3mm~5.4mm であり、FEM 解析結果 (荷重点変位 5.38mm) と一致する。

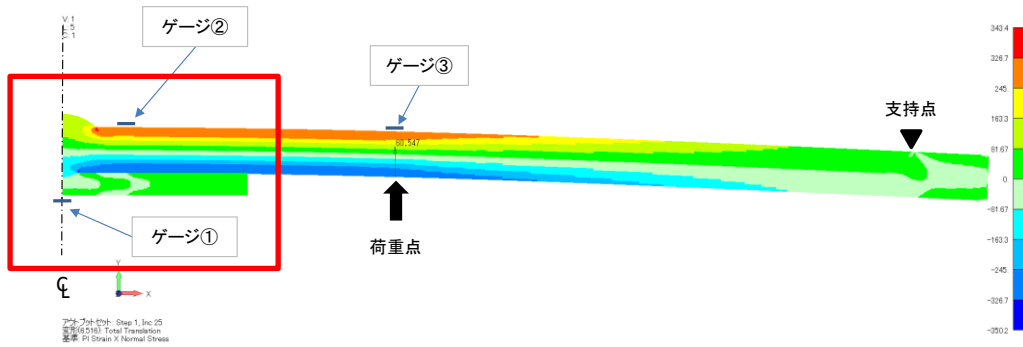
付図 8.6 応力分布（長手方向成分）

付図 8.6 に、最大荷重時における当該試験片の応力分布（長手方向成分）を示す。4点曲げ試験により、溶接継手近傍から荷重点に至る一様な曲げ応力状態が確認出来る。

付図 8.8 に、最大荷重時における溶接継手近傍の歪み分布（長手方向成分）を拡大して示す（付図 8.6 参照）。但し、図中の図中の A 点は溶接継手の中央、B 点は溶接止端部、C 点は試験片と裏当金との熔融端部近傍を示す。

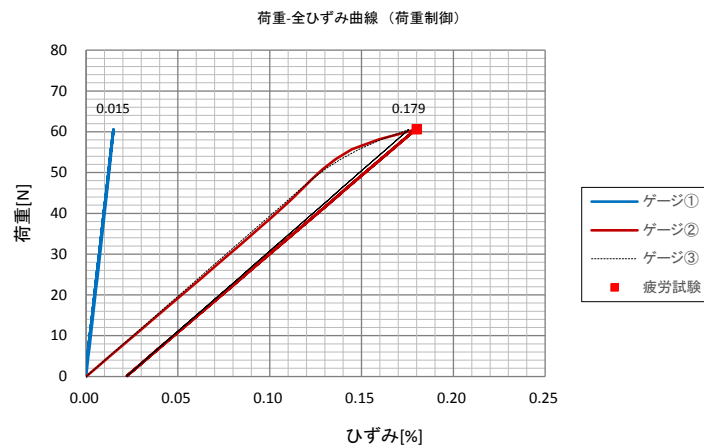
付図 8.7 荷重－歪み履歴（歪みゲージ）

図 8.7 に、試験片 3 箇所へ貼り付けた歪みゲージ①～③の歪み履歴（長手方向成分）を示す。このうち、溶接止端部近傍に貼付た歪みゲージ②概ね 0.18% を示しており、FEM 解析結果と整合する（荷重点の歪みゲージ③も同様）。

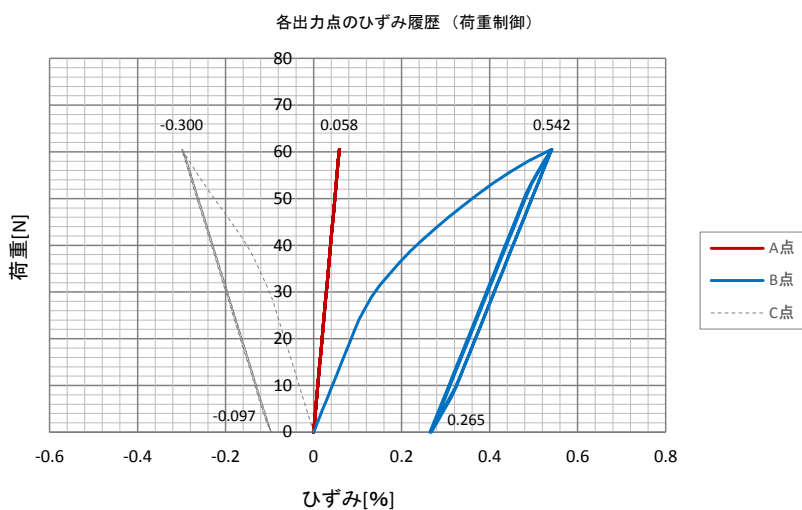
付図 8.9 荷重－歪み履歴（溶接継手部）

同図より、溶接継手部の各点（A～C 点）に生じる歪みの履歴（長手方向成分）を付図 8.9 に示す。尚、B 点（溶接止端部）の歪みは応力集中の影響を含んでいる。解析結果より、各点に生じる歪み振幅を付表 8.4 に示す。

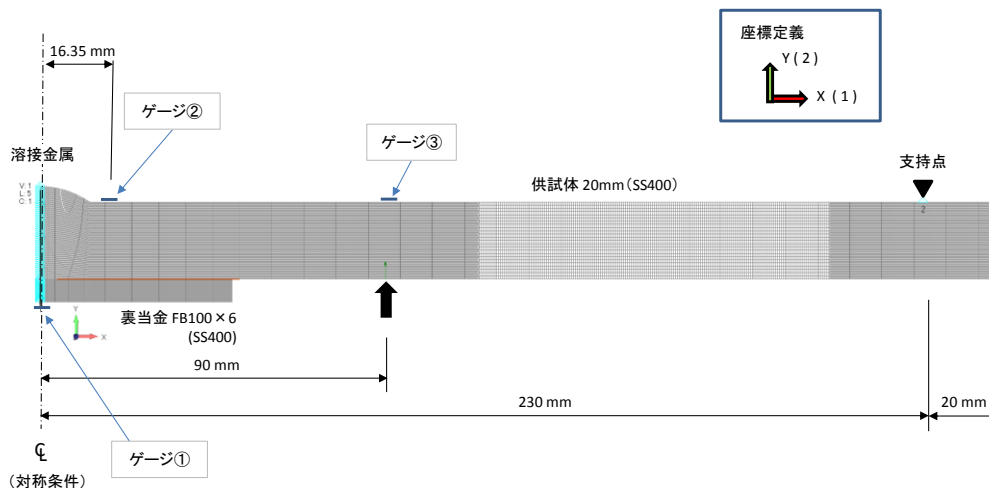
付図 8.11 解析モデル（1/2 モデル）【TP-B／板厚 20mm】

解析対象（記号 CLF-2）とした溶接継手の余盛り形状は、余盛りの高さ 4mm、幅 25.7mm の実測に基づき円弧近似（曲率半径 R22.7mm）とし、TP-A と同様に試験片と裏当金とは 8.5mm の範囲で溶融しているものとした。

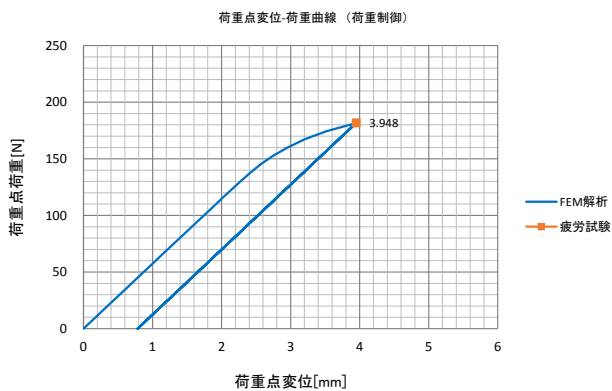
付図 8.12 荷重－荷重点変位の履歴

解析結果を付図 8.12～付図 8.15 に、各点に生じる歪み振幅を付表 8.5 に示す。

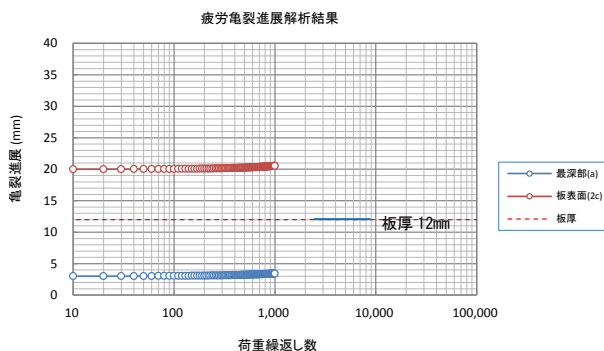
付図 8. 16 (a) 亀裂進展解析結果

ここでは、試験片【TP-A／板厚 12mm】を対象にして、疲労試験片の突合せ溶接継手止端部（B 点）に、亀裂深さが 3mm 程度、亀裂長さが 20mm 程度（付表 8.1 の記号 CFL 参照）の半楕円表面亀裂を想定して、本文と同様の方法により疲労亀裂進展解析を実施した。但し、亀裂進展特性の材料定数としては回帰曲線の値（中間値）を用いる。

解析結果を、付図 8.16(a)及び付図 8.16 (b)に示す。同図より、荷重繰返し数 1000 回では、当該表面亀裂からの疲労亀裂の進展及び脆性破壊の発生は認められない。
