屋外貯蔵タンクの検査技術の高度化に係る調査検討

報 告 書

平成 3 1 年 3 月

屋外貯蔵タンクの検査技術の高度化に係る調査検討会

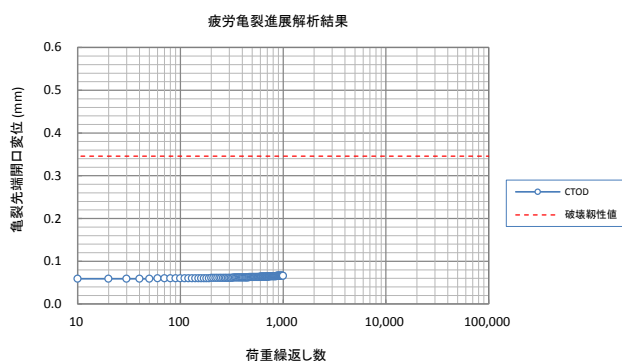
付図 8. 16 (b) 亀裂先端開口変位 CTOD

解析結果を、付図 8.16(a)及び付図 8.16 (b)に示す。同図より、荷重繰返し数 1000 回では、当該表面亀裂からの疲労亀裂の進展及び脆性破壊の発生は認められない。

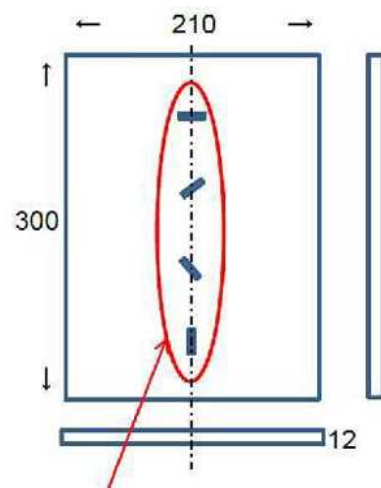
図1 塗膜厚さ影響確認試験体

塗膜厚さの影響試験用試験体は、300mm×210mm×板厚12mmの試験体に放電加工による人工きず（長さ6mm×深さ3mm）を傾き角度0°、45°、-45°、90°の4か所加工し、0mm、0.7mm、1.0mm、1.5mm、2.0mmの塗膜を施した5体の試験体を製作した。（図1参照。）

また塗膜塗料は、一般的なタンクに施されているビニールエステルガラスフレークとした。

※1 : 模擬欠陥（放電加工）  
サイズ：幅1mm×長さ6mm×深さ3mm

ノッチ傾き確度：0°、45°、-45°、90°  
（上面に、4か所）

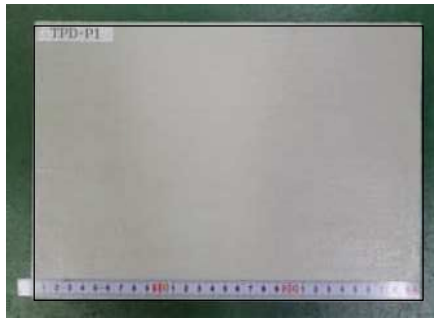
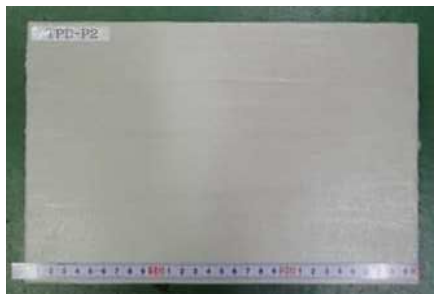
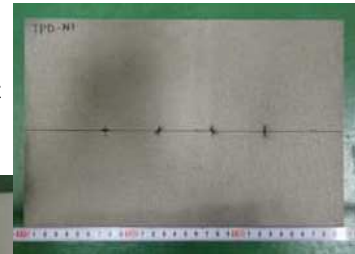
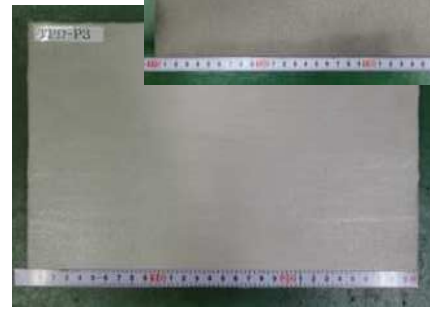
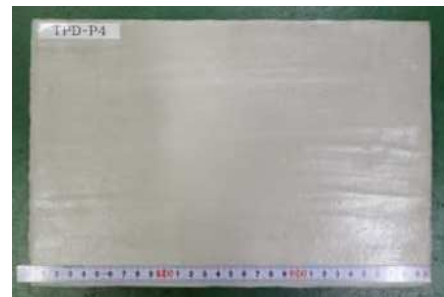
図2 塗膜厚さ影響確認試験体外観写真

塗膜厚さ0.7mm試験体 (TPD-P1)

塗膜厚さ1.0mm試験体 (TPD-P2)

塗膜0mm試験体  
(TPD-N1)

塗膜厚さ1.5mm試験体 (TPD-P3)

塗膜厚さ2.0mm試験体 (TPD-P4)

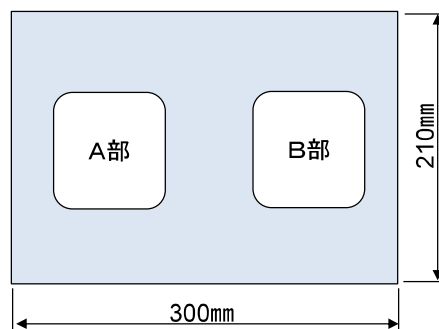
図9 塗膜厚さ測定部位

塗膜厚さ測定は、図9に示すようにA部、B部の100mm四方で5点の測定を行った。その結果を表1に示す。

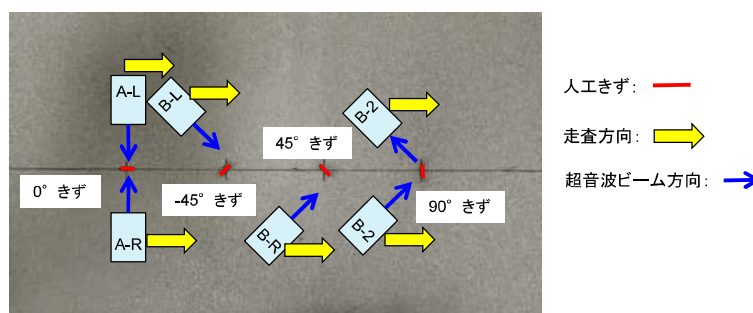
図10 探傷パターンとプローブ走査

各探傷パターンに対して対象とした人工きずと探触子の走査方法を図10に示す。各塗膜厚さの異なる試験体での人工きずに対し、最大となる超音波反射波強度を80%に調整し、この時の探傷器の感度レンジ(アンプ)の値を記録し、塗膜と超音波減衰率の関係を確認した。また、この状態での20%を超える指示範囲の指示長さを求めた。

- ①Aパターン(A-R, A-L)探傷:0° きず
- ②Bパターン(B-R)探傷:45° きず
- ③Bパターン(B-L)探傷:-45° きず
- ④B-2パターン探傷:90° きず

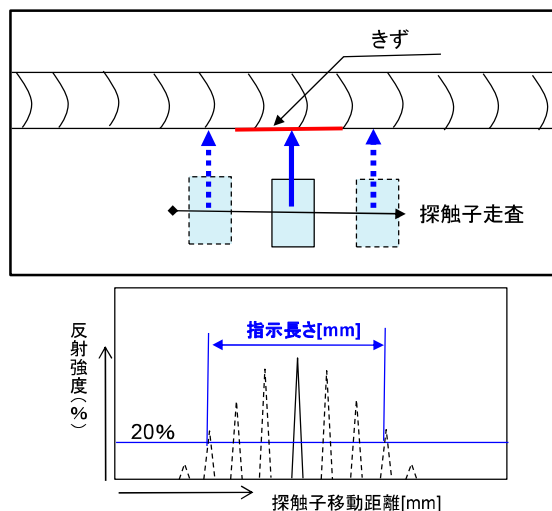
図15 指示長さの求め方

指示長さの検討として、各塗膜厚さの6mm×3mmきずからの反射エコーから、図15に示すように、反射強度20%を超える探触子の移動距離から指示長さを求めた。この結果を以降に示す。

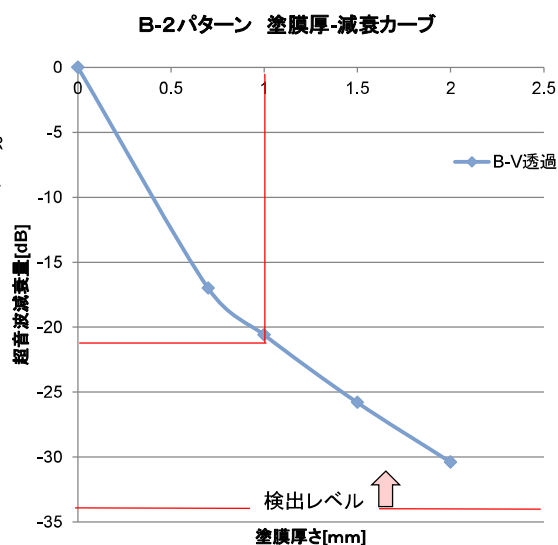
図21 Bパターン探傷感度補正(検出レベル)

また、この探傷感度(80%)より、しきい値レベルを20%としている事から、Aパターンと同様に、更に**プラス12dB(合計33dB)**の検出感度である。従って、**塗膜厚さが2mm以上においても6mm×3mmのきず検出が可能**である。(図20, 図21参照)

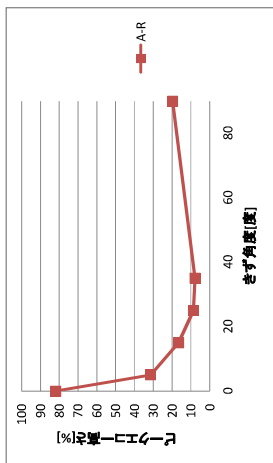
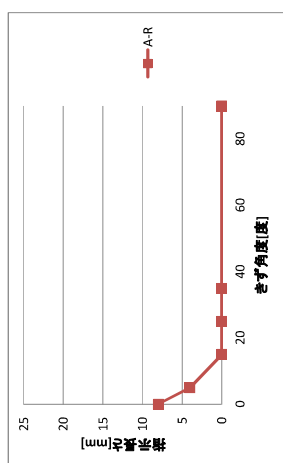
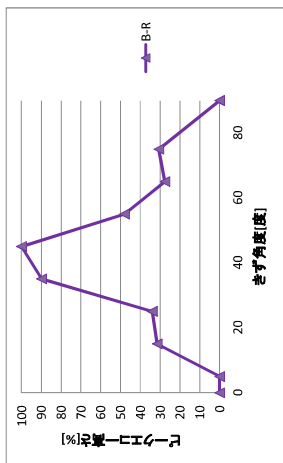
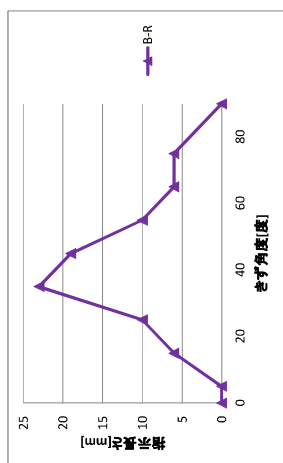
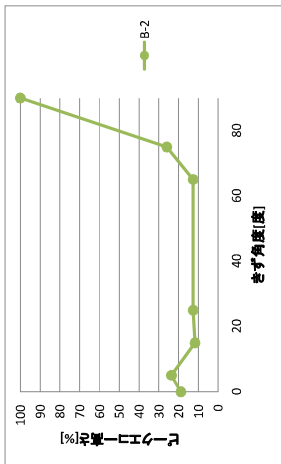
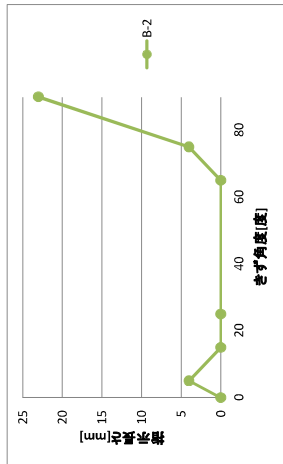
A-R  
A-L  
B-R  
B-2

試験体No.	塗膜厚[mm]	Aパターン		Bパターン		B-2パターン(V透過)	
		R	L	R	L	R	L
TPS-N2	0	8	81.9	-	-	0	18.9
	5	4	31.3	-	-	4	23.6
	15	0	16.5	6	31.5	0	11.8
	25	0	8.7	10	33.9	0	12.6
	35	0	7.9	23	89.8	-	-
	45	-	-	19	100	-	-
	55	-	-	10	48	-	-
	65	-	-	6	27.6	0	12.6
	75	-	-	6	30.7	4	26
	90	0	19.7	-	-	23	100

標識穴幅(サイズ)：幅1mm×長さ6mm×深さ3mm  
 標識穴間隔(角度)：0°、5°、15°、25°、35°、45°、55°、65°、75°、90°  
 (角標ヒート中心に10箇所)  
 塗膜厚さ：1mm

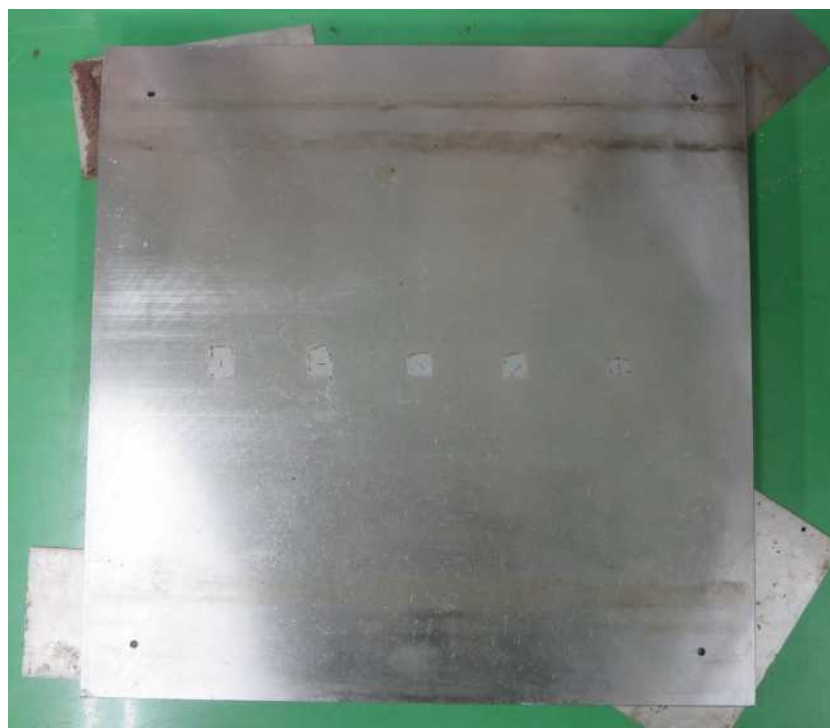
(a) タンク底板(板厚12mm)

超音波探傷装置は装置毎で信号強度にばらつきが存在す。そこで、各超音波探傷装置でのばらつきを低減するために超音波探傷を実施する際には装置感度の校正を行う必要がある。そこで、本検討では試験体表面の長さ6mm深さ3mmのきずを検出目標とし、試験体表面母材部に長さ6mm深さ3mmのスリットを加工して、このスリットを基準として装置感度の校正を行った。本検討では溶接線に対して傾きをもつ全ての角度のきずを検出可能とするため、縦割れきず探傷(Aパターン)、横割れきず探傷(B-2パターン)、角度付ききず探傷(B'-2パターン)の3種類の探傷方法を用いて探傷試験を実施した。そこで、基準感度は各探傷方法で反射強度が最も高くなる角度のスリットを用いてその反射エコーが80%となるように探傷装置の感度を校正した。例えば、縦割れきず探傷(Aパターン)では溶接線方向(探傷装置の走査方向)に長さをもつスリットを基準とし、横割れきず探傷(B-2パターン)では溶接線に直行する方向のスリットを基準とし感度の校正を行った。感度校正に用いるために作製した標準試験片を図7.1に示す。図7.1(a)はタンク底板を模擬した板厚12mmの標準試験片を、図7.1(b)はアニュラ部を模擬した板厚20mmの標準試験片を示している。図7.1の標準試験片は試験体中心の1ラインに角度の異なる長さ6mm深さ3mmのスリットを加工している。溶接線検査装置をこのライン上で走査することにより、Aパターン、B-2パターン、B'-2パターンすべての探傷方法で感度が校正可能である。

図7.1 標準試験片

図7.1(a)のタンク底板(板厚12mm)を対象とした標準試験片を溶接線検査装置で探傷走査した結果を図7.2に、アニュラ部(板厚20mm)を対象とした標準試験片の探傷結果を図7.3に示す。(a)にAパターンでの探傷結果を、(b)にB-2パターンでの探傷結果を、(c)にB'-2パターンでの探傷結果をそれぞれ示している。なお、探傷感度はそれぞれの探傷パターンで反射エコーが最大となるスリットを80%となるように装置感度を校正している。スペクトラムは各探傷走査での探触子位置で超音波を複数の角度で電子走査し得られた最大の反射エコーの値をプロットしている。図7.2、図7.3よりそれぞれの探傷パターンで異なる角度のスリットからの反射エコーが最大となっていることがわかる。これらの3種類の探傷方法により溶接線方向に対する全ての角度の探傷が可能であると考えらる。

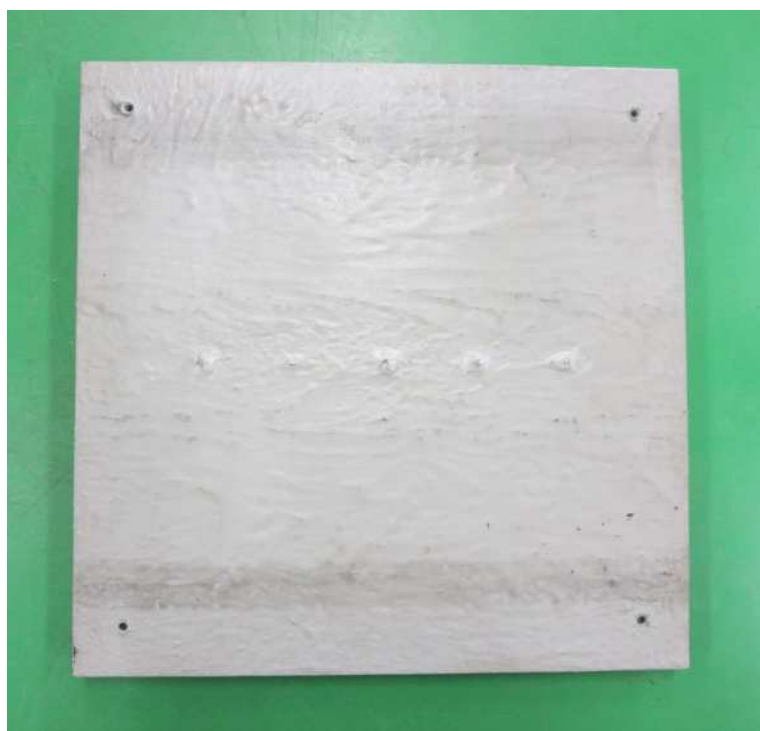
図7.4 塗装試験片(板厚12mm)

そこで、本検討ではタンク底板を模擬した標準試験片(板厚12mm)との比較を行うため、図7.1(a)と同形状の試験体を作製し、その上から塗装を行い、塗装が超音波探傷に及ぼす影響について検討を行った。作製した塗装試験片を図7.4に示す。実タンクでの塗装状況と同様するため、下記の手順にて塗装を実施した。

- ① サンブラストによる表面処理：Ra30～100 $\mu$ m
- ② 下塗（フレークガードプライマ）約50 $\mu$ m
- ③ 中塗（ビニールエステルガラスフレーク）約500 $\mu$ m
- ④ 上塗（ビニールエステルガラスフレーク）約500 $\mu$ m

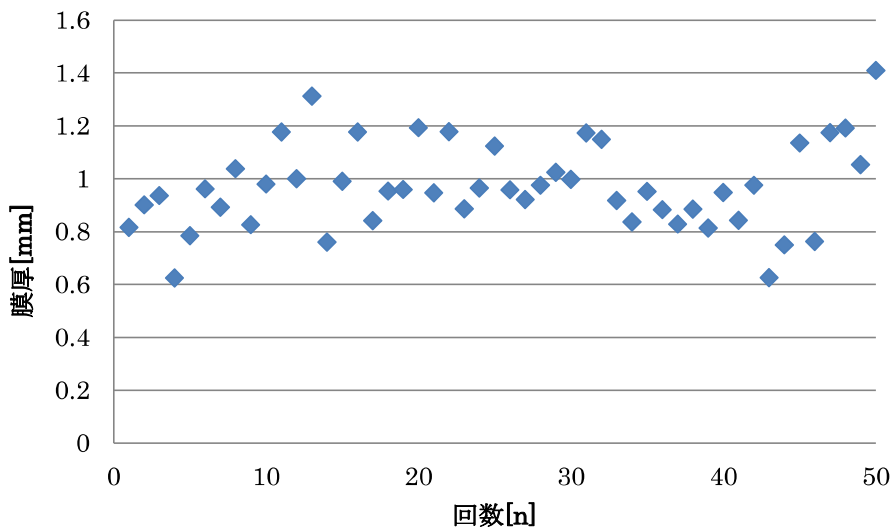
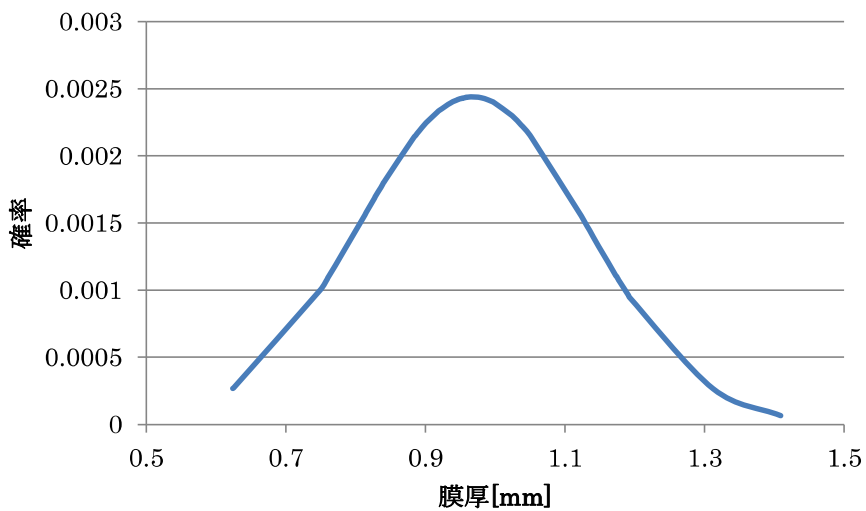
図7.5 塗膜厚さ測定結果

塗装した試験片の塗膜厚さを電磁膜厚計にて測定した結果を図7.5に示す。塗膜厚さは超音波探傷の際に探触子が接触する箇所を平均的に50回測定した。塗膜厚さ測定の結果、塗膜厚さ平均は0.968mm、標準偏差0.163mm、最大値1.41mm、最小値0.624mmであった。

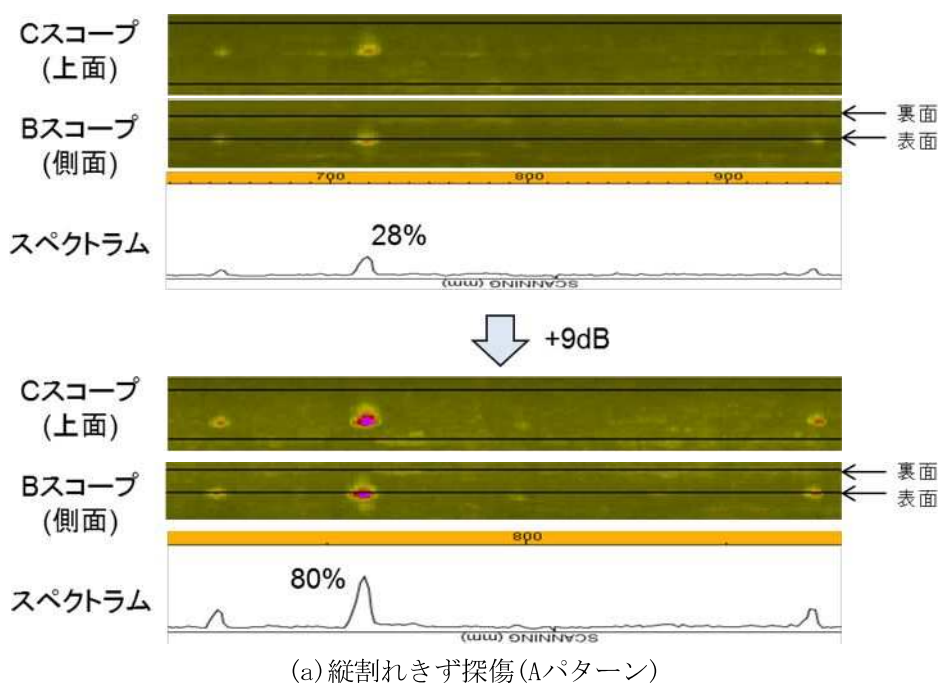
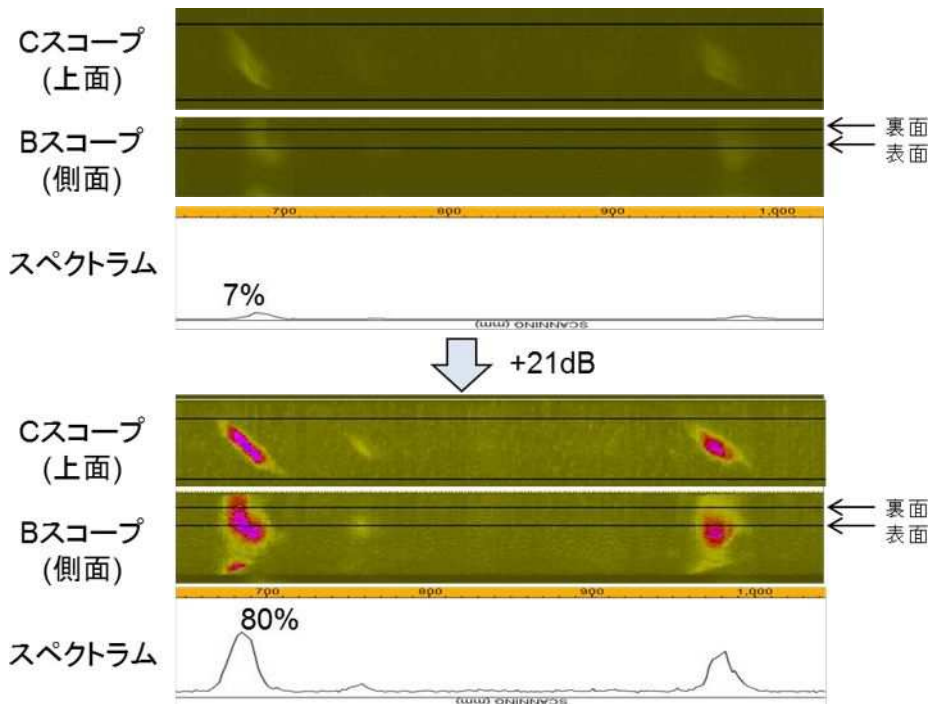
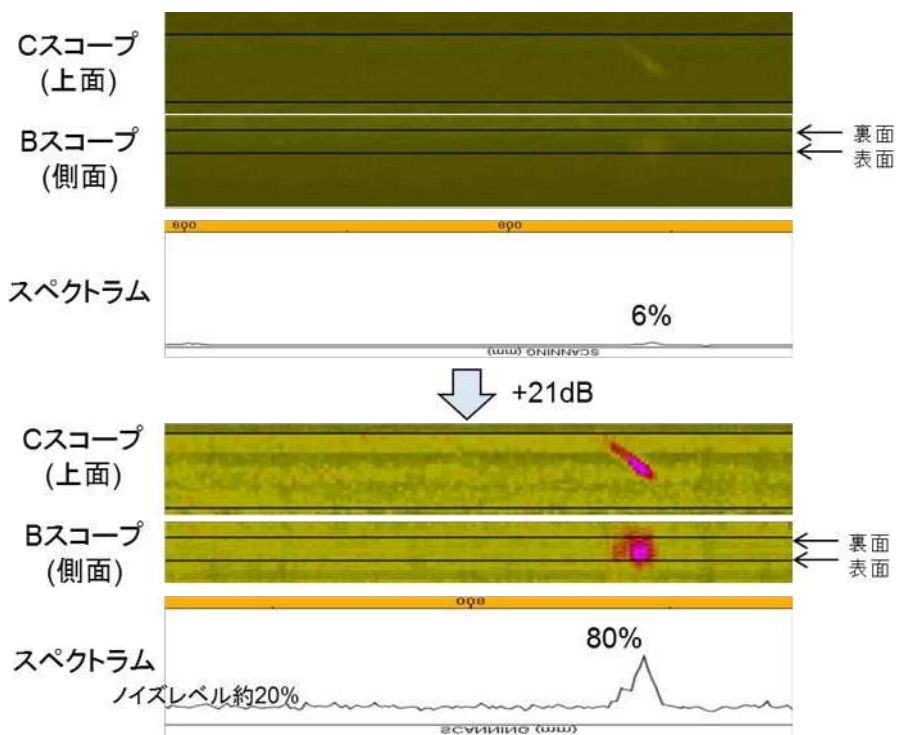
図7.6 塗装試験片探傷結果 (板厚12mm)

図7.4の塗装試験片を標準試験片で定めた感度で探傷した結果を図7.6に示す。図7.6より塗装の影響により全パターンでスリットからの反射エコー強度の低下を確認した。これは、試験体上の塗装により、塗装内での伝搬による減衰と塗装-試験片界面による試験片への透過率の低下によるものと考えられる。実タンクでは塗装されている面からの探傷となるため塗装条件下で検討を行う必要がある。そこで、各パターンで塗装の有無によるスリットからの反射エコー強度の差を把握し、塗装による減衰分を装置感度で補正する必要がある。標準試験片と塗装試験片の探傷比較の結果、縦割れきず探傷(Aパターン)では塗装によりスリットからの反射エコー強度が約9dB低下していることが確認された。また、横割

れきず探傷(B-2パターン)及び角度付き探傷(B'-2パターン)では約21dB低下した。各探傷パターンでの減衰率を比較するとAパターンと比較してB-2パターン、B'-2パターンでは塗装による減衰の影響が大きくなることが確認された。この原因として、塗膜内の伝搬距離の違いによる影響が考えられる。Aパターンは溶接線に垂直に探触子を配置しているが、B-2パターン、B'-2パターンは溶接線に対して45°に探触子を配置しているため超音波の伝搬距離が長くなっている。例えば、図7.2に示している探触子配置で塗膜厚さ1mmと仮定すると。縦割れきず探傷では塗膜内部を往復で3.5mm伝搬するのに対して、B-2パターン、B'-2パターンでは往復で5.8mm伝搬する計算となる。この塗膜内の伝搬により減衰率に違いが表れたと考えられる。また、探触子とスリットの距離が違ふことにより試験片内に透過した超音波の屈折角が変化する。この屈折角の違いにより塗装-試験体界面の入射効率が変化し減衰率の違いとして表れたことも要因の一つであると考えられる。図7.6には塗装試験片を標準試験片で定めた感度と塗装試験片での減衰を考慮して補正した際の探傷結果を併せて示している。

塗装による減衰を考慮して感度を補正した探傷結果は図7.2の標準試験片の探傷結果と同等の値を示している。このように、塗装による減衰分の感度を補正することで標準試験片での校正した結果と同等の結果を得ることが可能である。そこで、本試験及び実タンクでの運用の際には標準試験片による校正と感度補正を実施することで、異なるサイト毎での探傷の際の評価が可能であると考えられる。

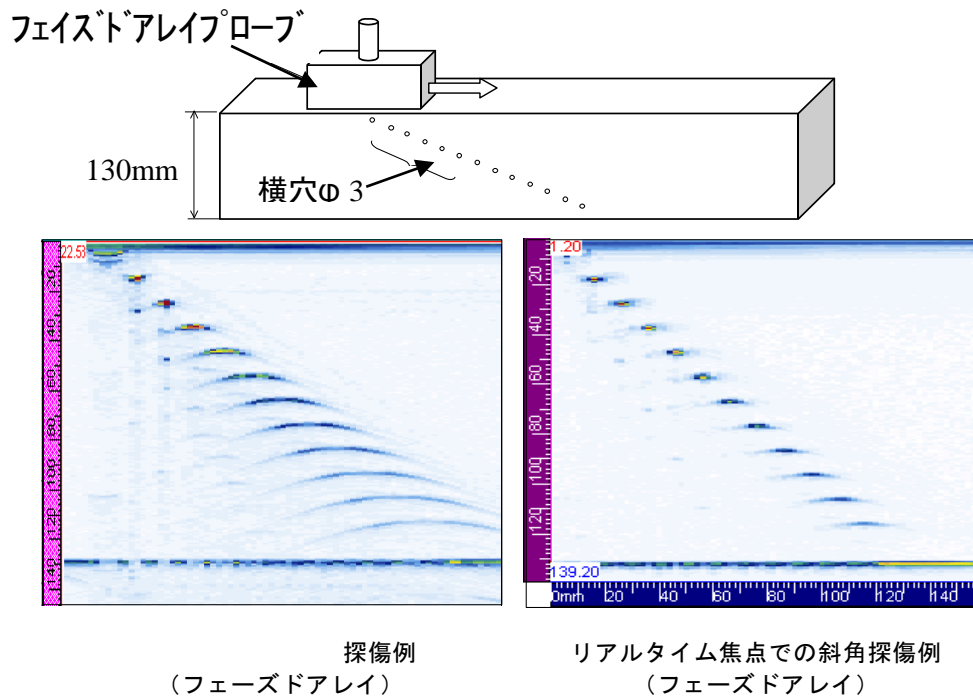
図 3.2 固定焦点（フェーズドアレイ）と  
リアルタイム焦点（フェーズドアレイ）のエコーの違い

UT実用機に用いる超音波フェーズドアレイ（Ultrasonic Phased Array）は、探触子内部にある数個の超音波振動子から発信するタイミング（遅延時間）を変えることによって、超音波の屈折角、焦点を変化させることが可能な探傷方法（図3.1）であり、特徴として探傷結果を映像表示（図3.2）できる。

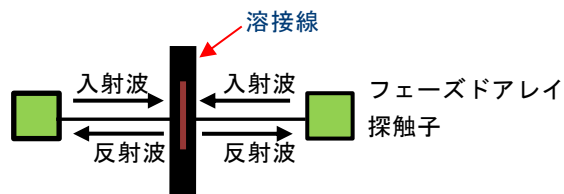
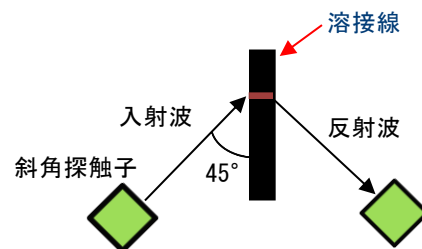
図 3.3 探触子の配置

- ア 探傷システム：フェーズドアレイ探傷のセクタスキャン
- イ 外形等：長さ；約 1000mm、幅；約 600mm、高さ；約 800mm、重量；約 40kg
- ウ 電源：外部電源（AC100V）
- エ 探触子：フェーズドアレイ探触子（溶接線直交配置；A パターン）＋斜角探触子（溶接線斜交（45°）配置；B パターン）（図 3.3 参照）

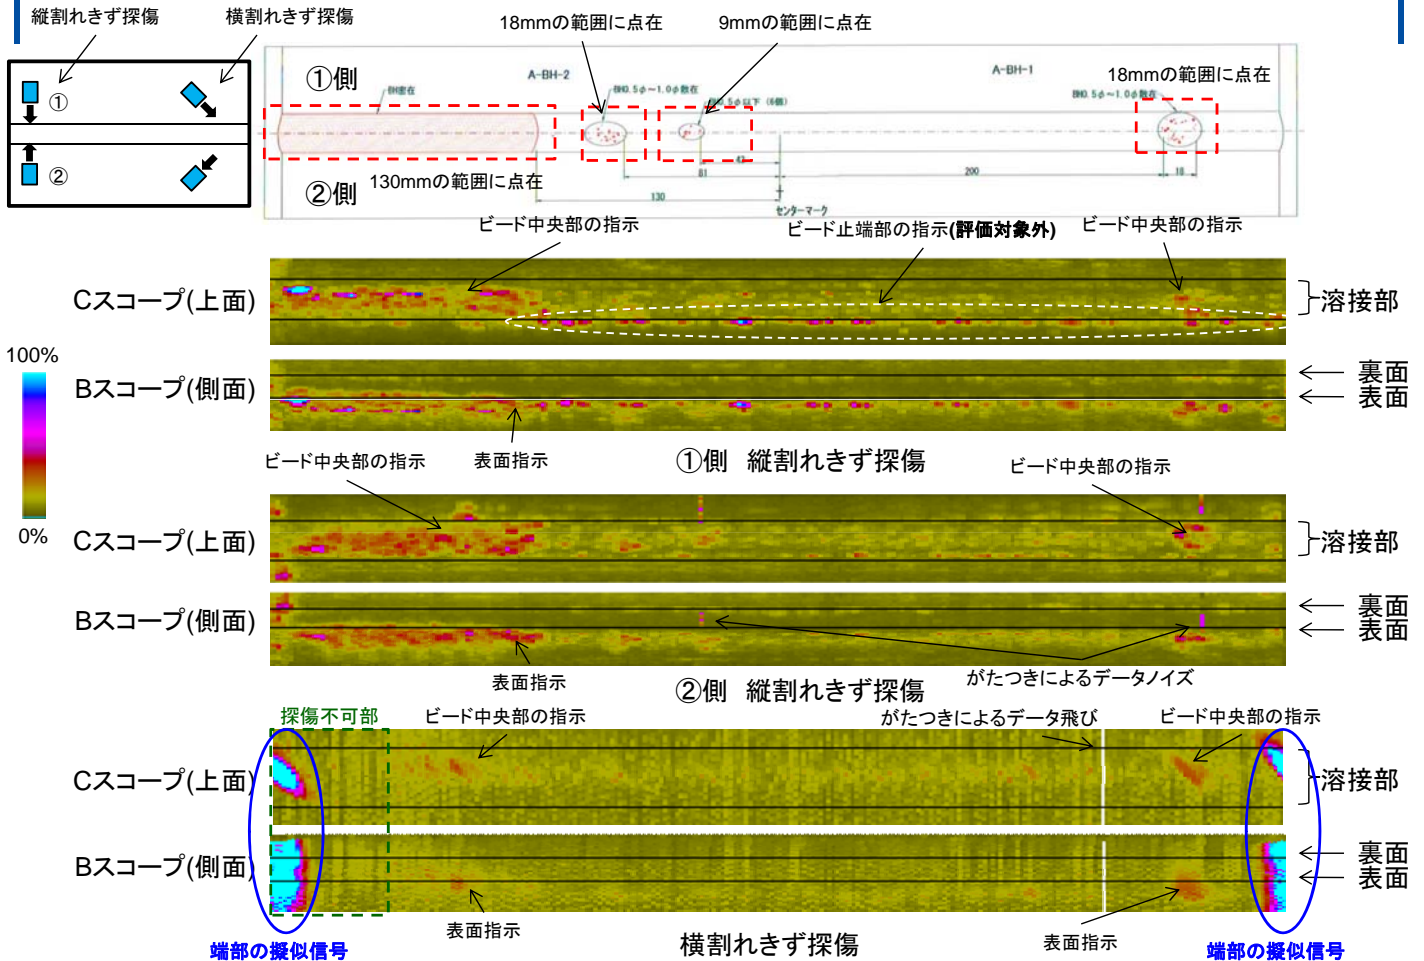
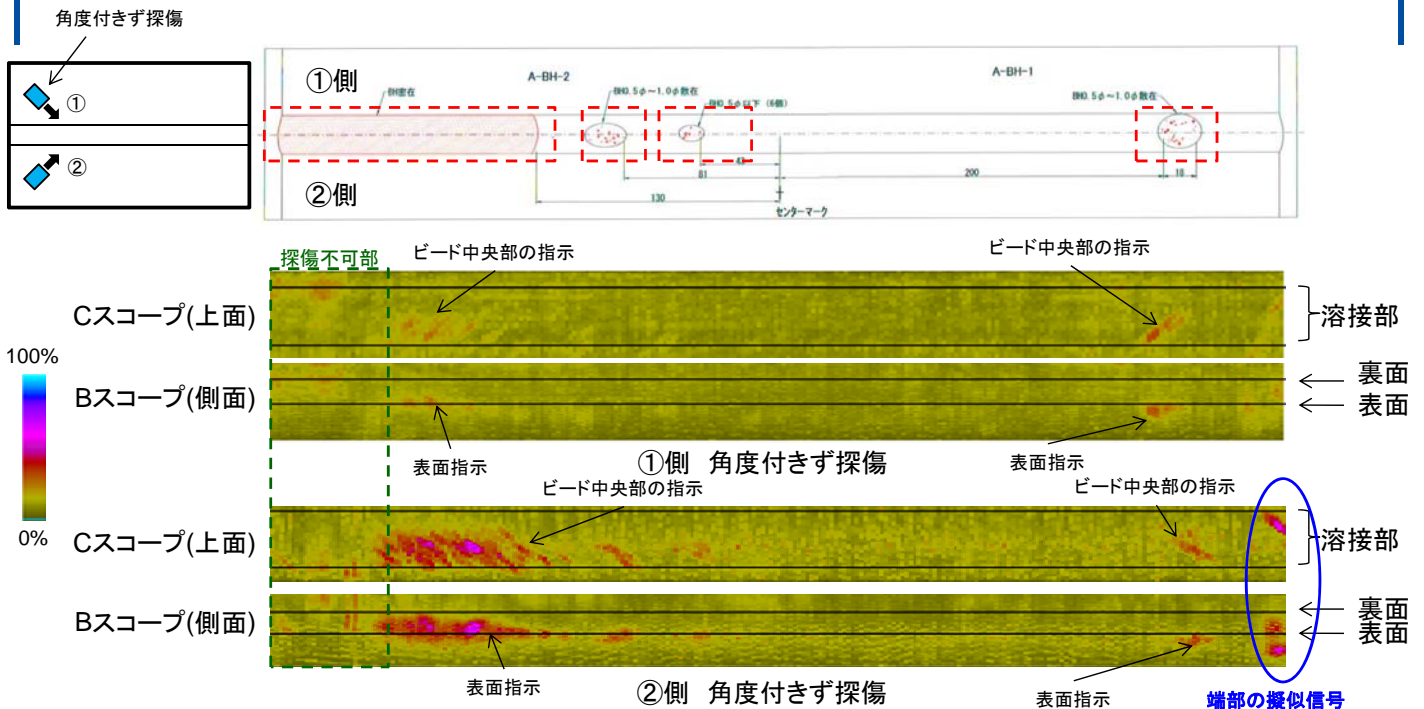
# No. 1試験片 ブローホール 塗装あり 板厚12mm(その1)

ビード中央部で数多くの表面指示が得られた事から表面に密集したクラックまたはブローホールと推測される。この他に、ビード止端部表面で溶接形状と考えられる指示を確認した。探傷側と反対のビード止端部表面の指示は溶接形状による影響が大きいため評価対象外とする。止端部からの指示の評価概要については別途説明する。

特に角度付き探傷法でビード中央部で表面からの指示が検出された。

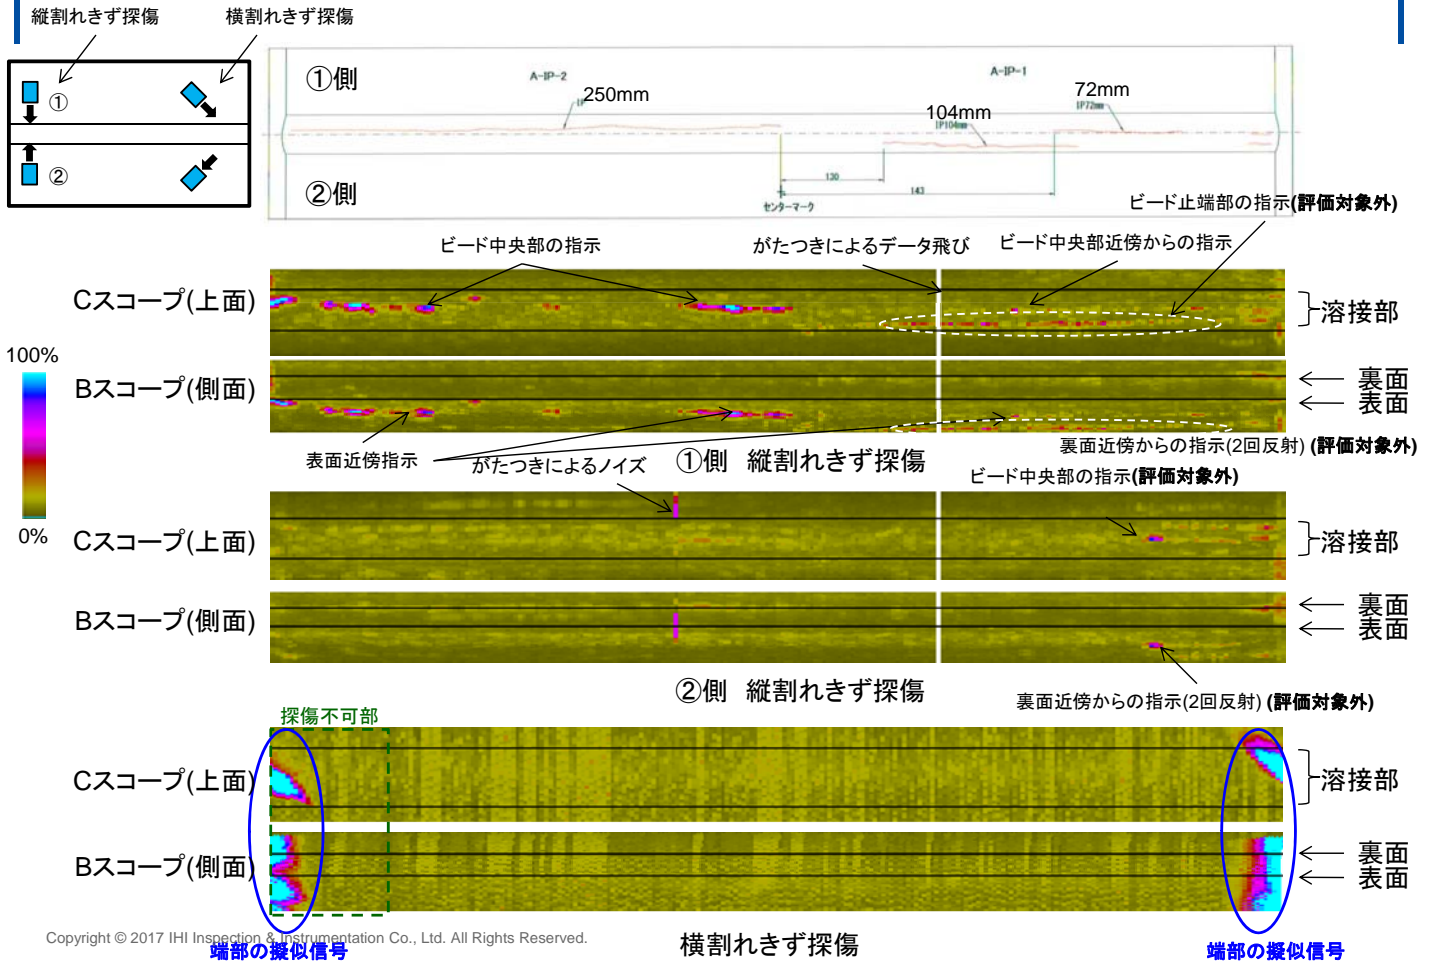
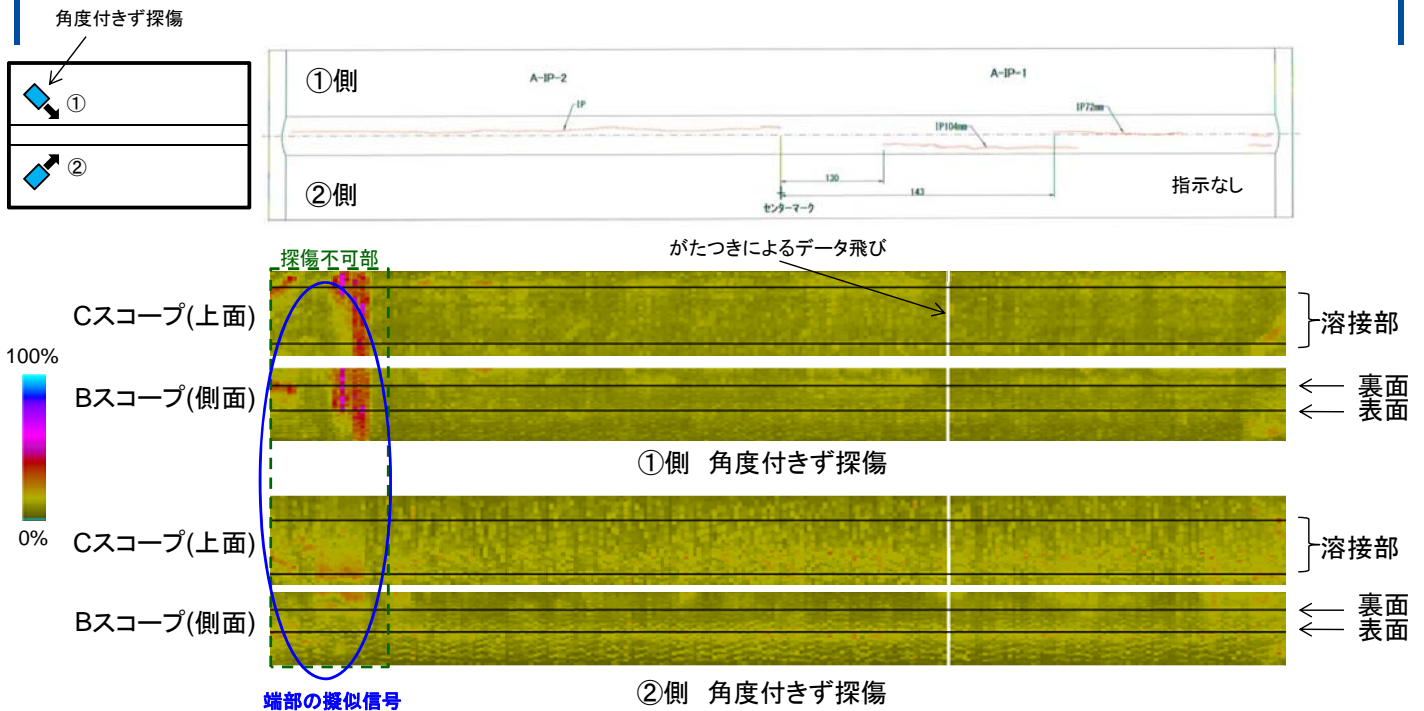
# No. 2試験片 溶込不良 塗装あり 板厚12mm(その1)

- 縦割れきず探傷  
ビード中央部の表面からの指示が得られた。しかし、RT結果が示す溶け込み不良の部位からの反射指示が得られなかった。探傷側と反対の溶接止端部で指示が確認されたが評価対象外である。
- 横割れきず探傷、角度付き探傷  
共にUT指示は確認されなかった。

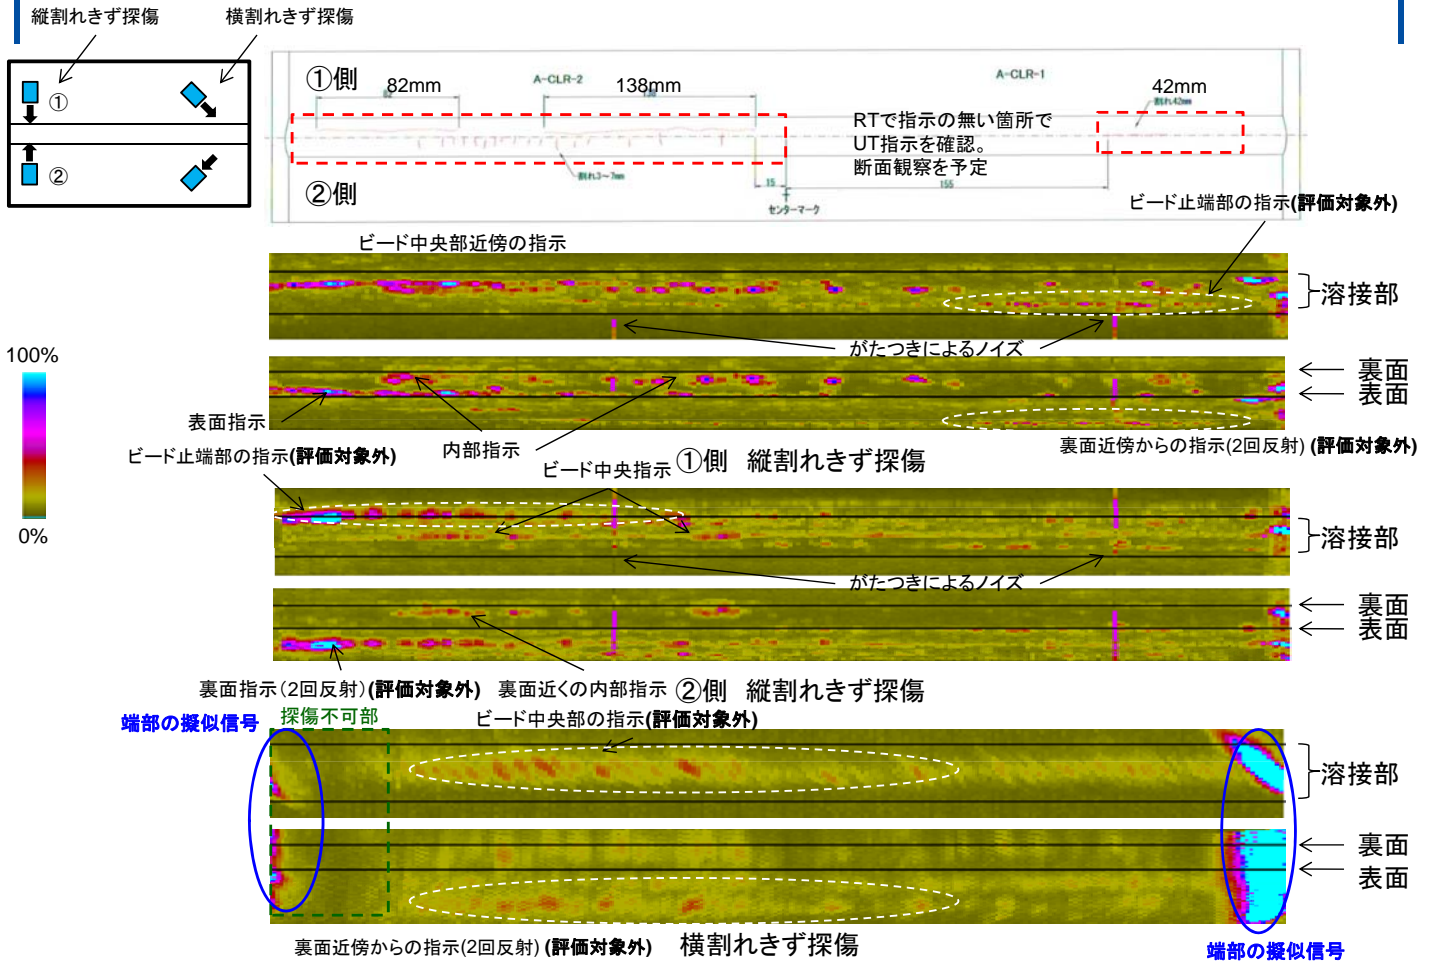
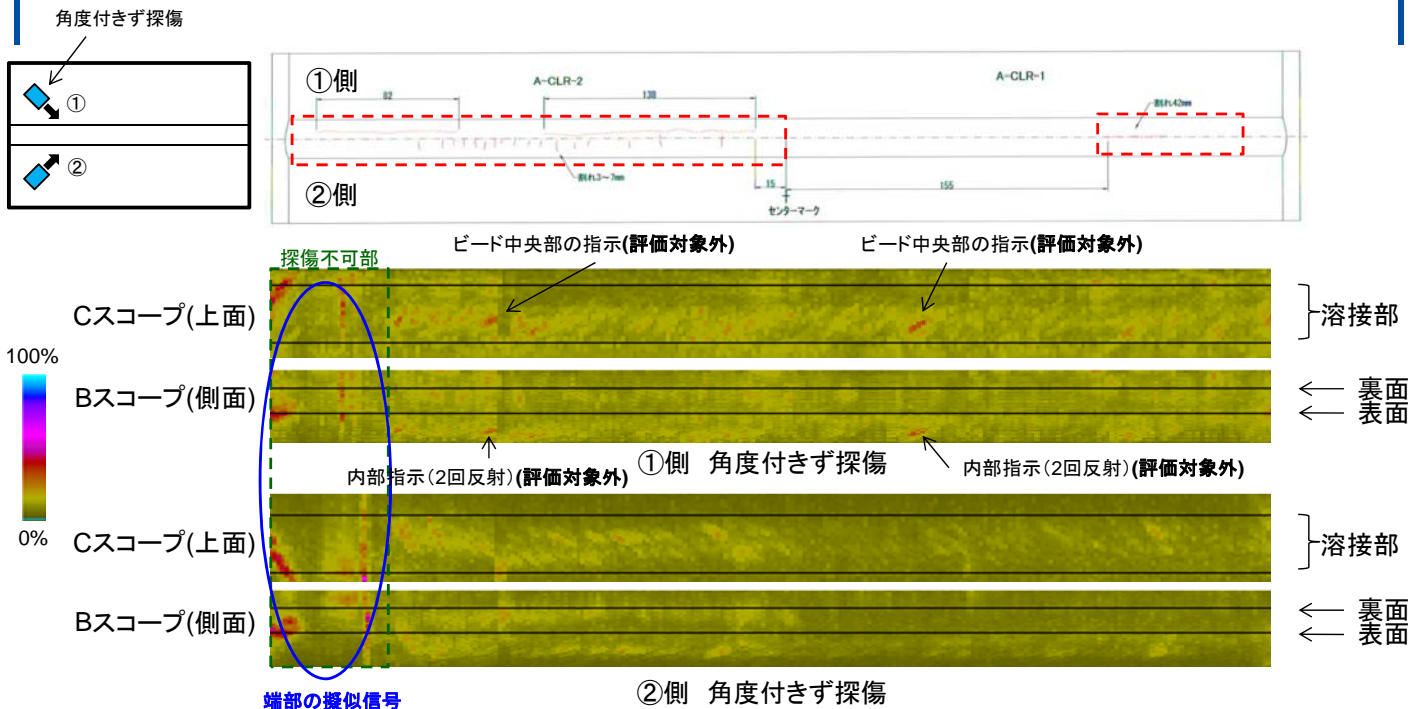
# No. 3試験片 内部割れ 塗装あり 板厚12mm(その1)

- 縦割れきず探傷  
ビード中央部で表面と内部から複数の指示が得られた。
- 横割れきず探傷、角度付き探傷  
ビード中央部で内部からの指示が得られた。この指示は試験片内を2回反射して得られたものであり、1回反射時と比較して超音波の伝搬経路が長くなり複数の波の影響が考えられるため評価対象外とする。

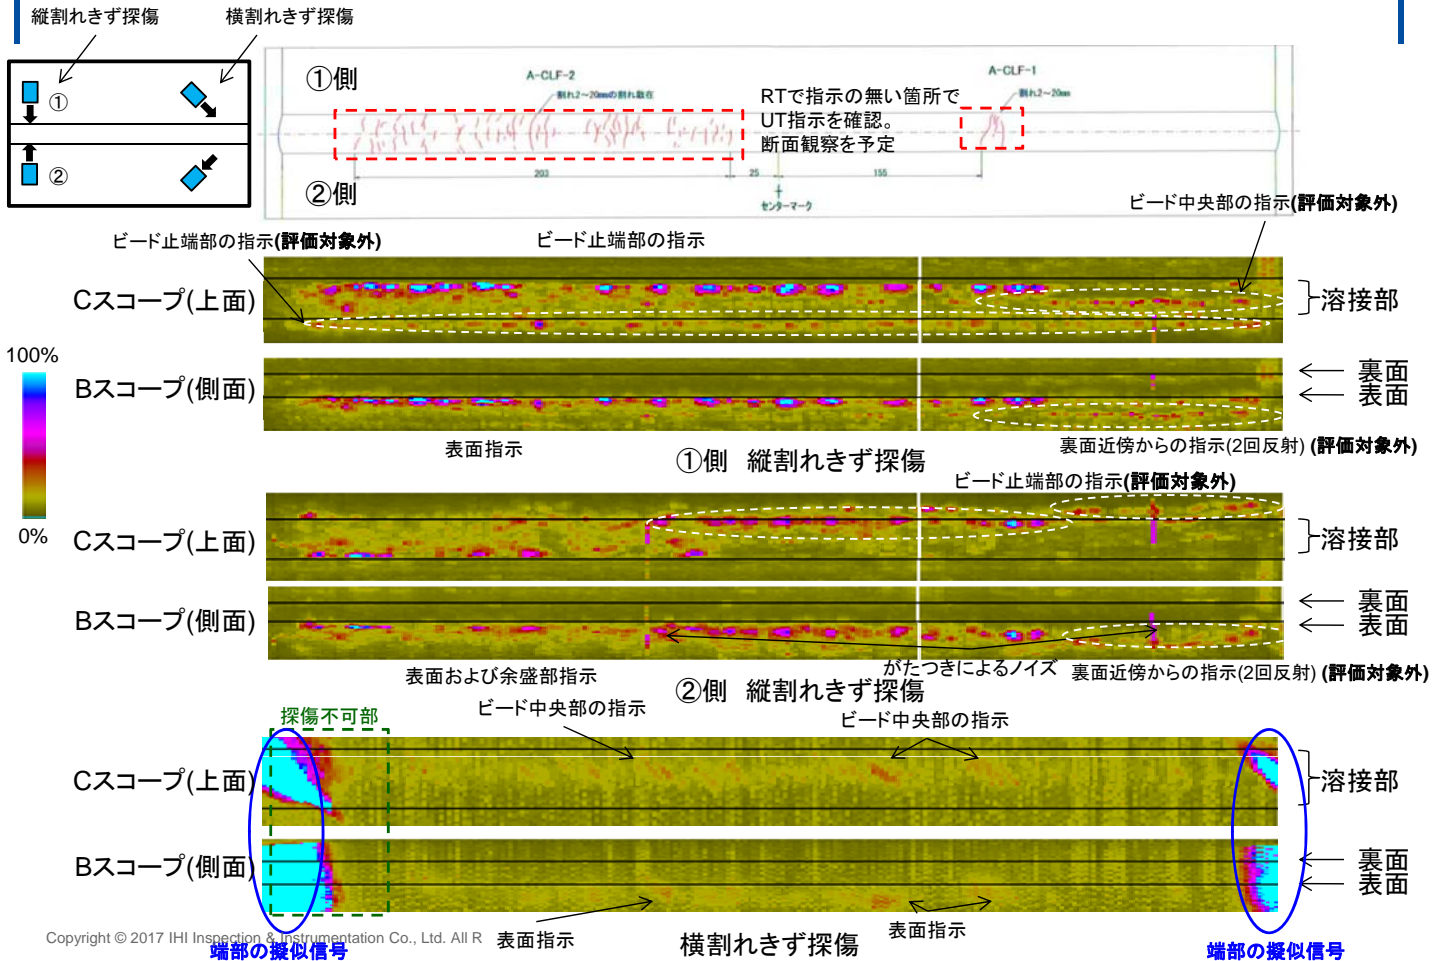
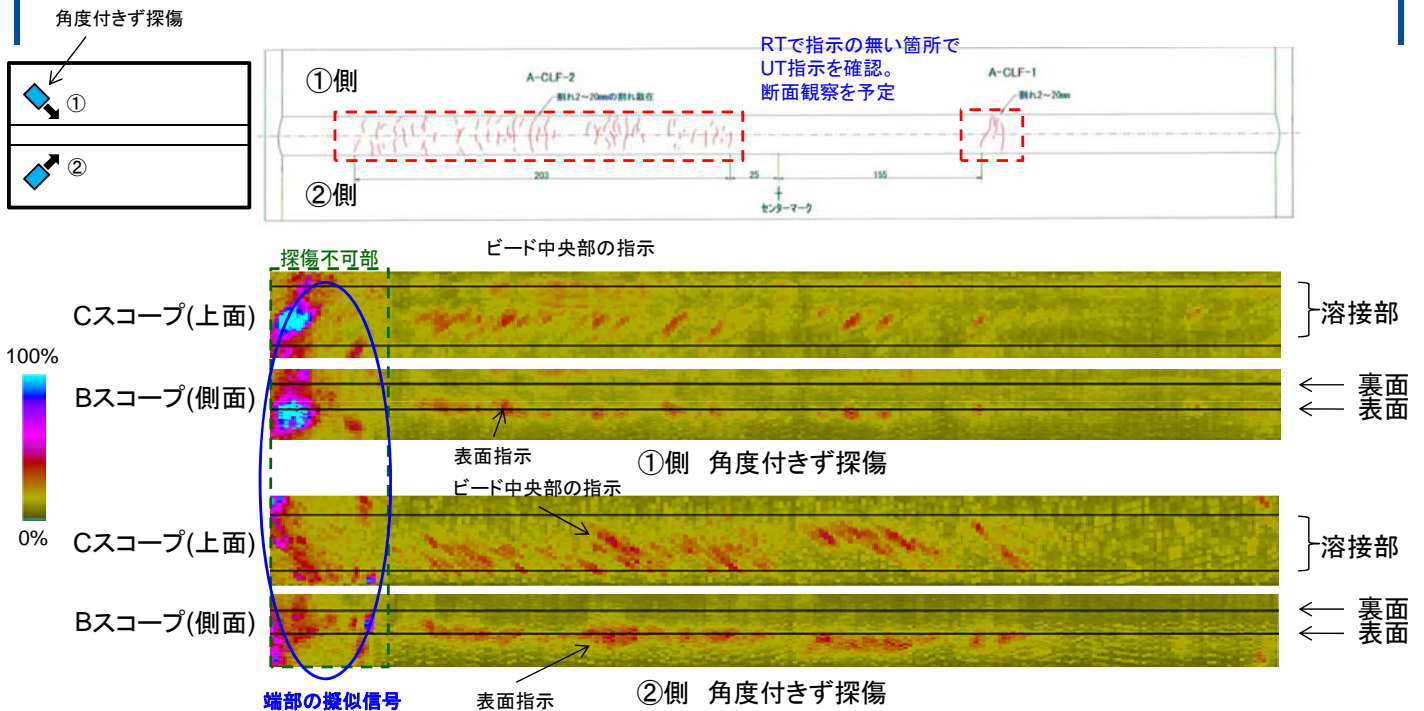
# No. 4試験片 表面割れ 塗装あり 板厚12mm(その1)

- 縦割れきず探傷  
ビード止端部で表面から連続的な指示が得られた。探傷側の止端部からの指示を確認した。探傷側と反対のビード止端部表面の指示は溶接形状による影響が大きいため評価対象外とする。
- 横割れきず探傷、角度付き探傷  
特に、角度付き探傷にてビード中央部で表面からの指示が多く検出された。また、RT指示部以外の指示があり今後調査する予定である。

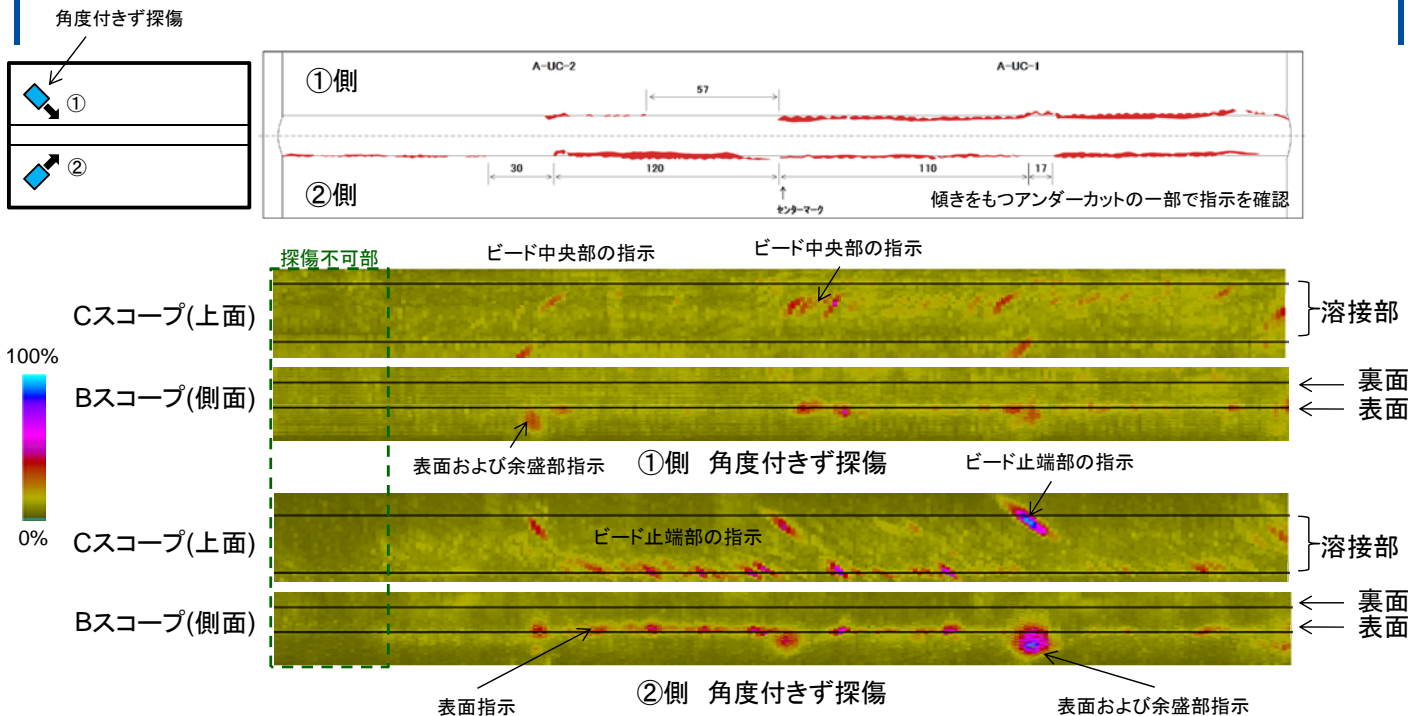
# No. 5試験片 アンダーカット 塗装あり 板厚12mm(その2)

- 縦割れきず探傷  
ビード止端部表面からの強い指示を検出した。探傷側のビード止端部で指示が長く検出された。
- 横割れきず探傷、角度付き探傷  
角度付き探傷では、ビード止端部で表面から高い指示が数か所確認され、ビード形状からの反射と評価する。

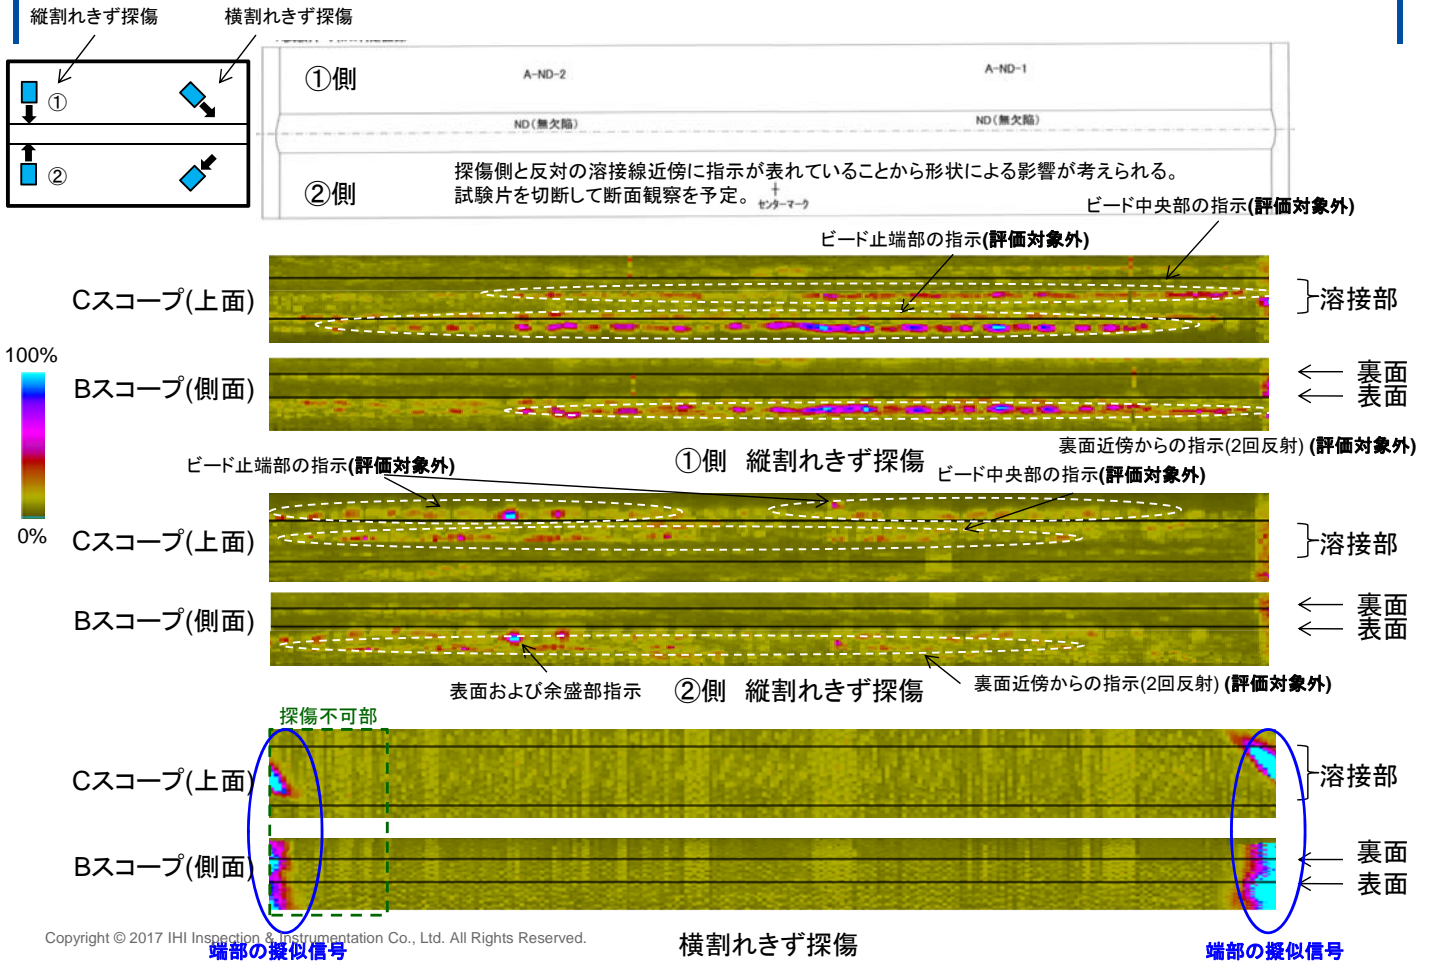
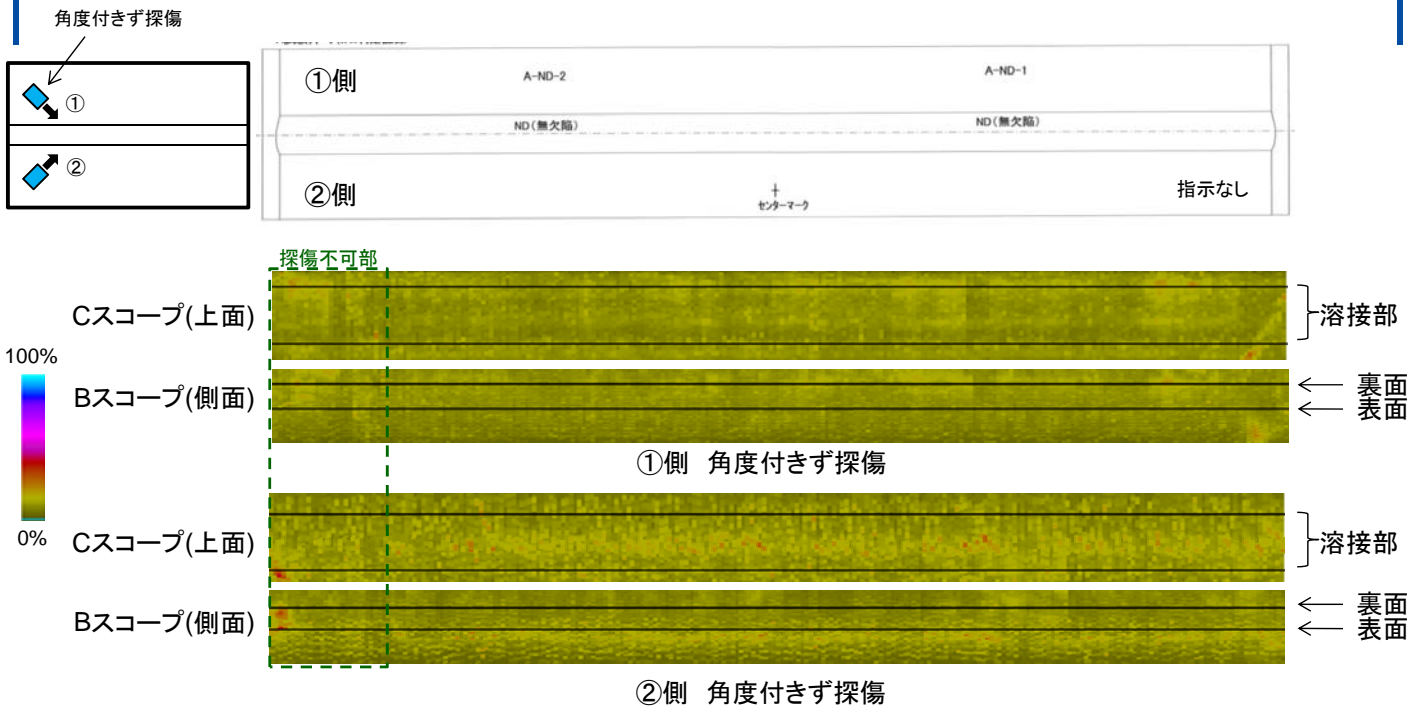
# No. 6試験片 無欠陥 塗装あり 板厚12mm(その1)

- 縦割れきず探傷  
ビード止端部で表面および余盛部からの指示が得られた。溶接形状の影響による指示が考えられるが、試験片表面を確認し最終評価とする。RTでは指示が無く、指示が得られた箇所については今後調査を行う。
- 横割れきず探傷、角度付き探傷  
共に指示は確認されなかった。
