屋外貯蔵タンクの検査技術の高度化に係る調査検討

報 告 書

平成 3 1 年 3 月

屋外貯蔵タンクの検査技術の高度化に係る調査検討会

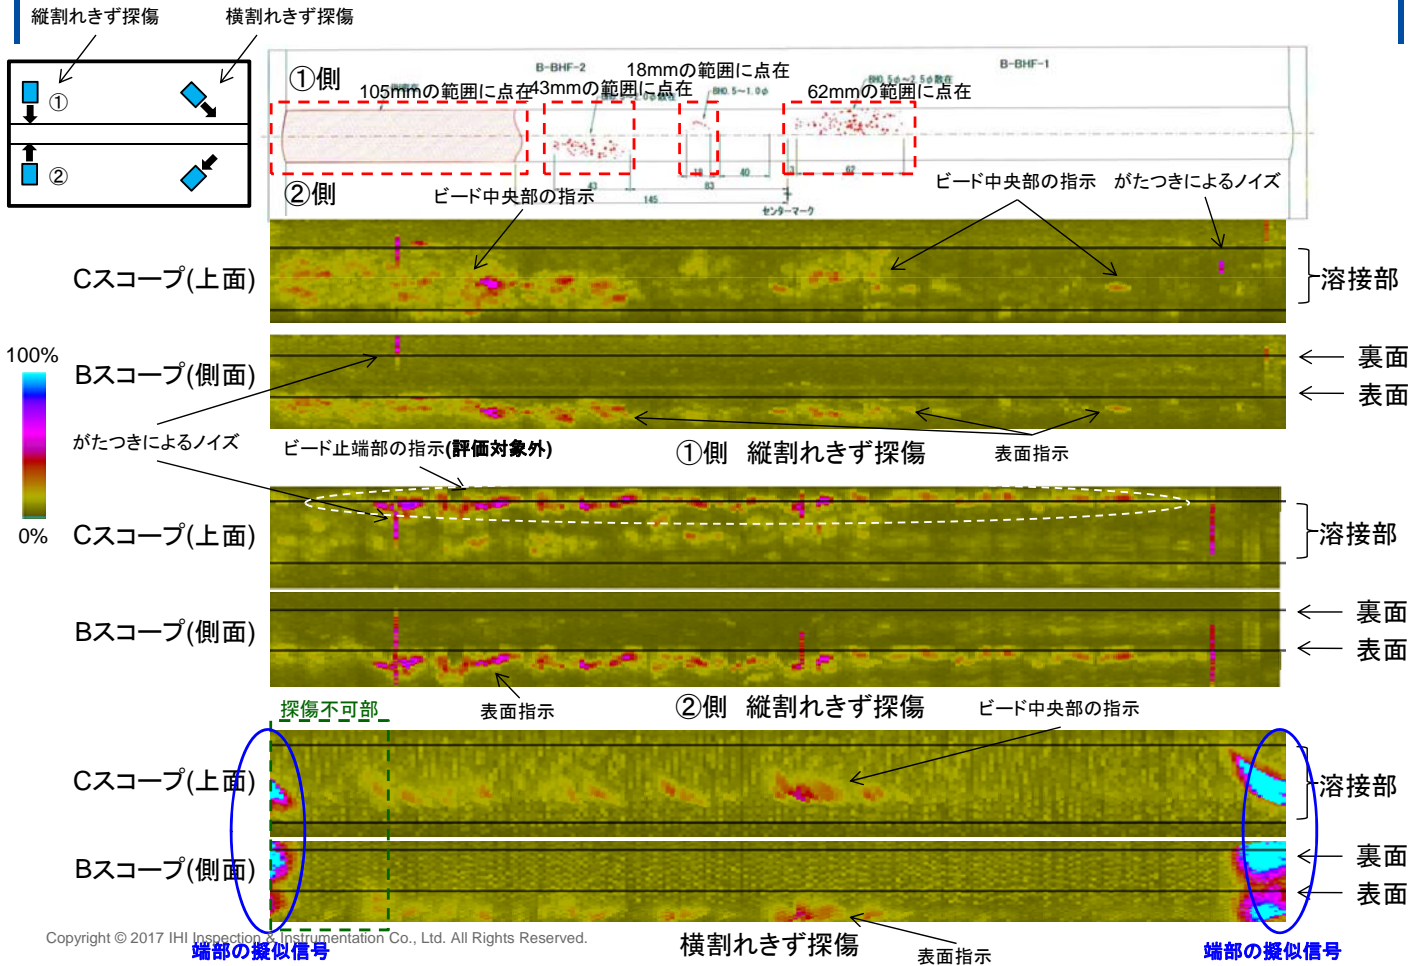
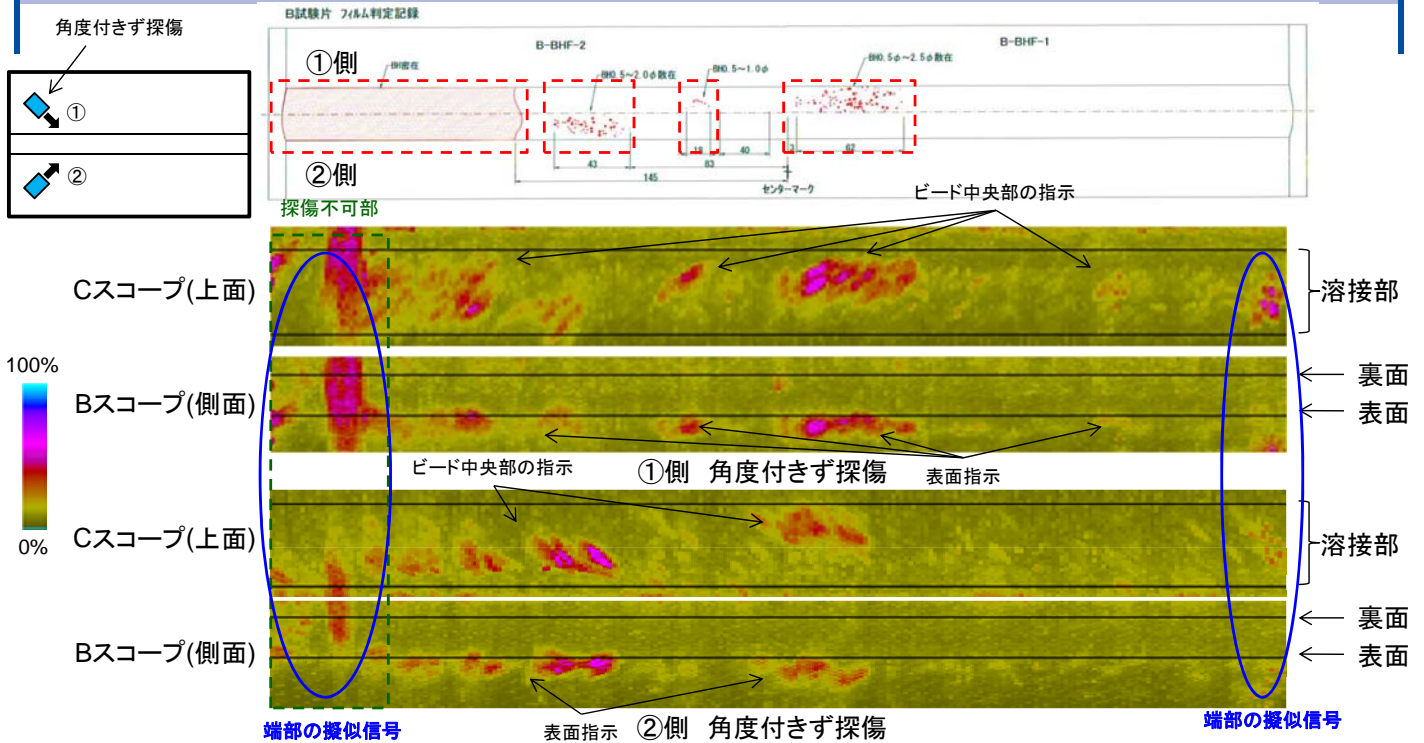
# No. 7試験片 ブローホール 塗装あり 板厚20mm(その1)

- 縦割れきず探傷  
ビード中央部で数多くの表面指示が得られた事から表面に密集したブローホールと推測される。この他に、ビード止端部での表面指示が検出されたが溶接形状からの指示と考えられるため評価対象外とする。
- 横割れきず探傷、角度付ききず探傷  
横割れきず探傷、角度付ききず探傷ともにビード中央部で表面からの指示が検出された。

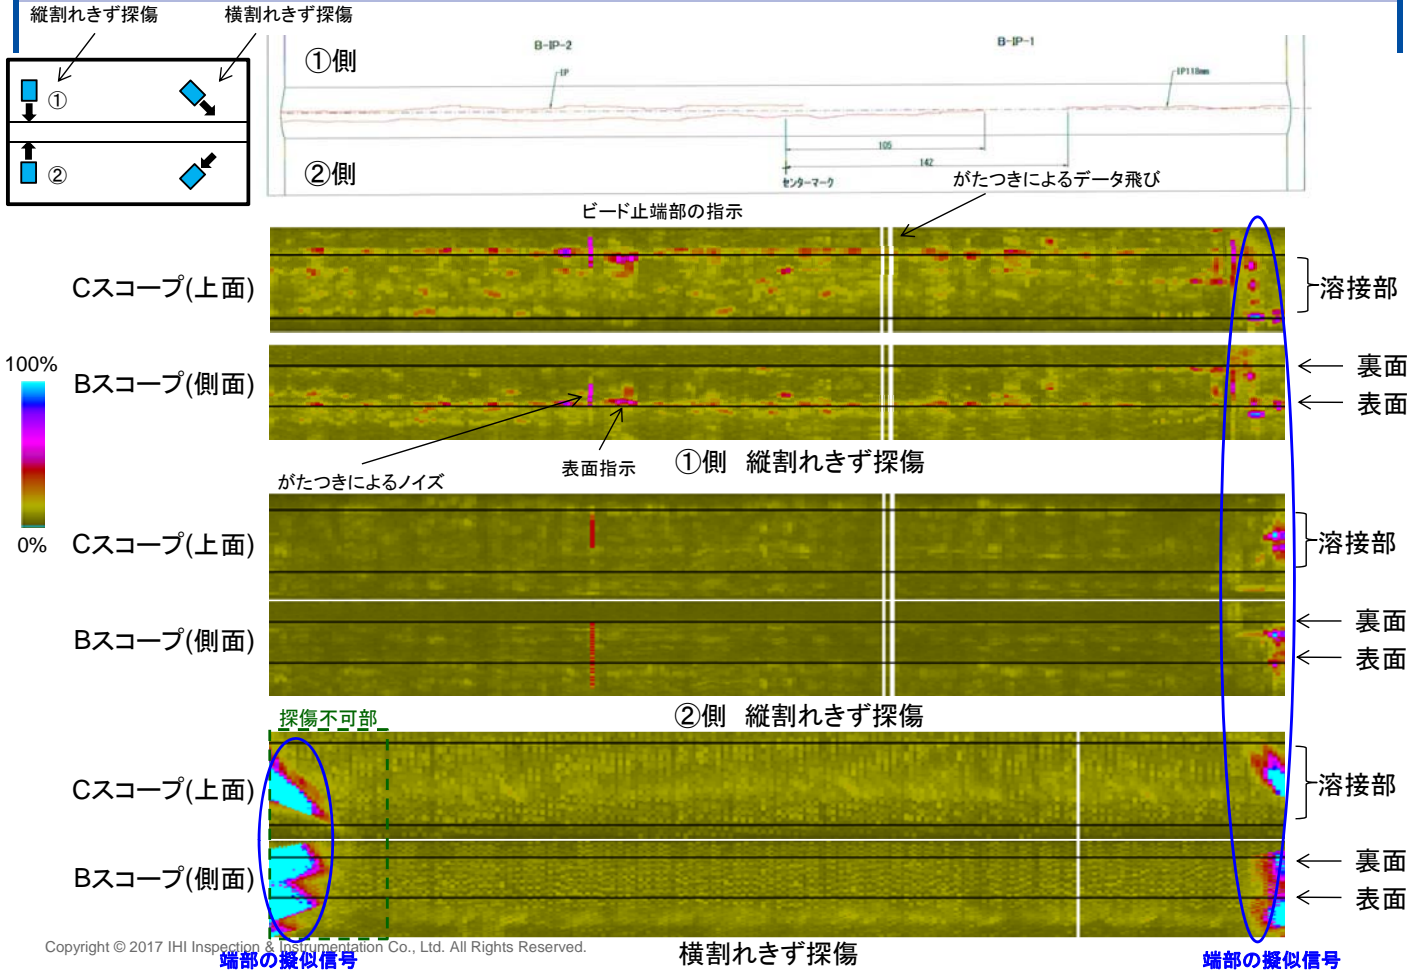
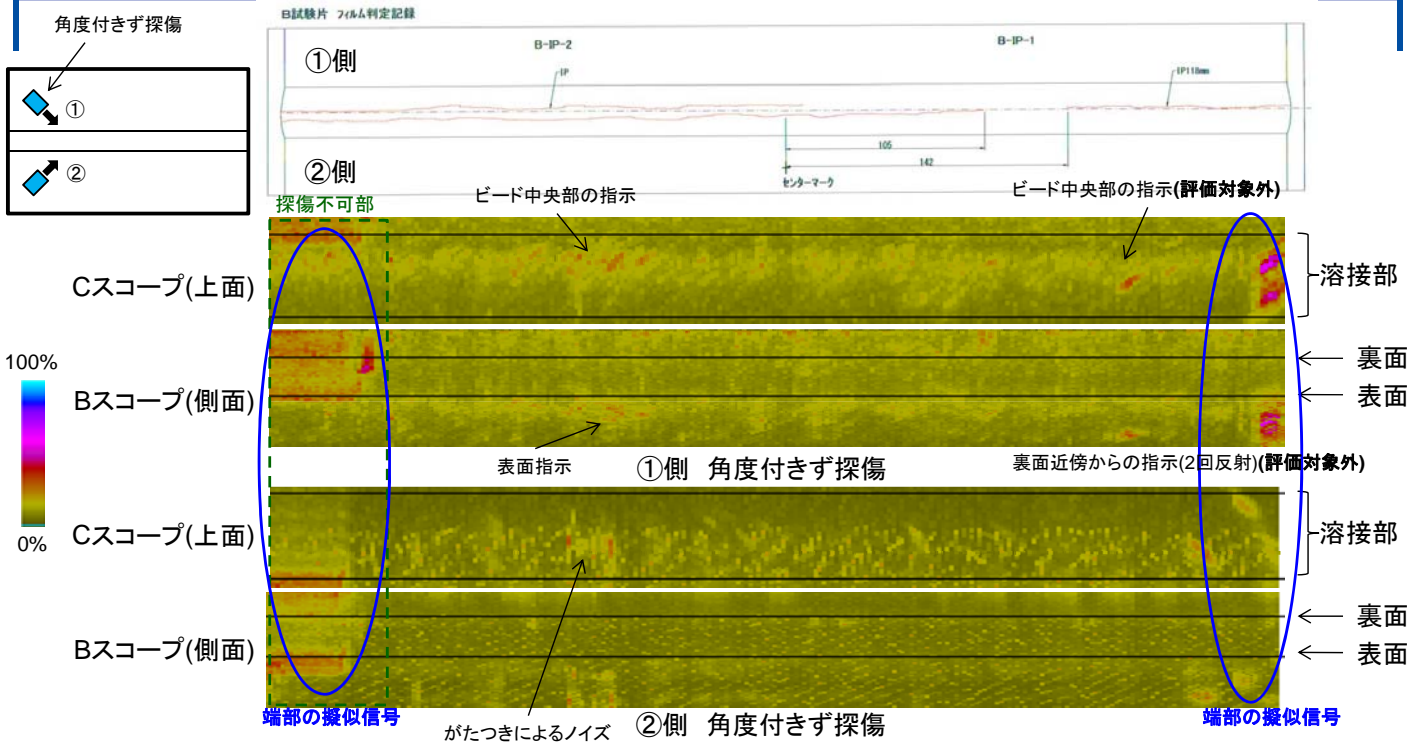
# No. 8試験片 溶込不良 塗装あり 板厚20mm(その1)

- 縦割れきず探傷  
探傷側のビード止端部の表面からの指示が得られた。しかし、RT結果が示す溶け込み不良の部位からは反射指示が得られなかった。
- 横割れきず探傷、角度付き探傷  
角度付き探傷では中央部の表面に指示からの指示が検出された。

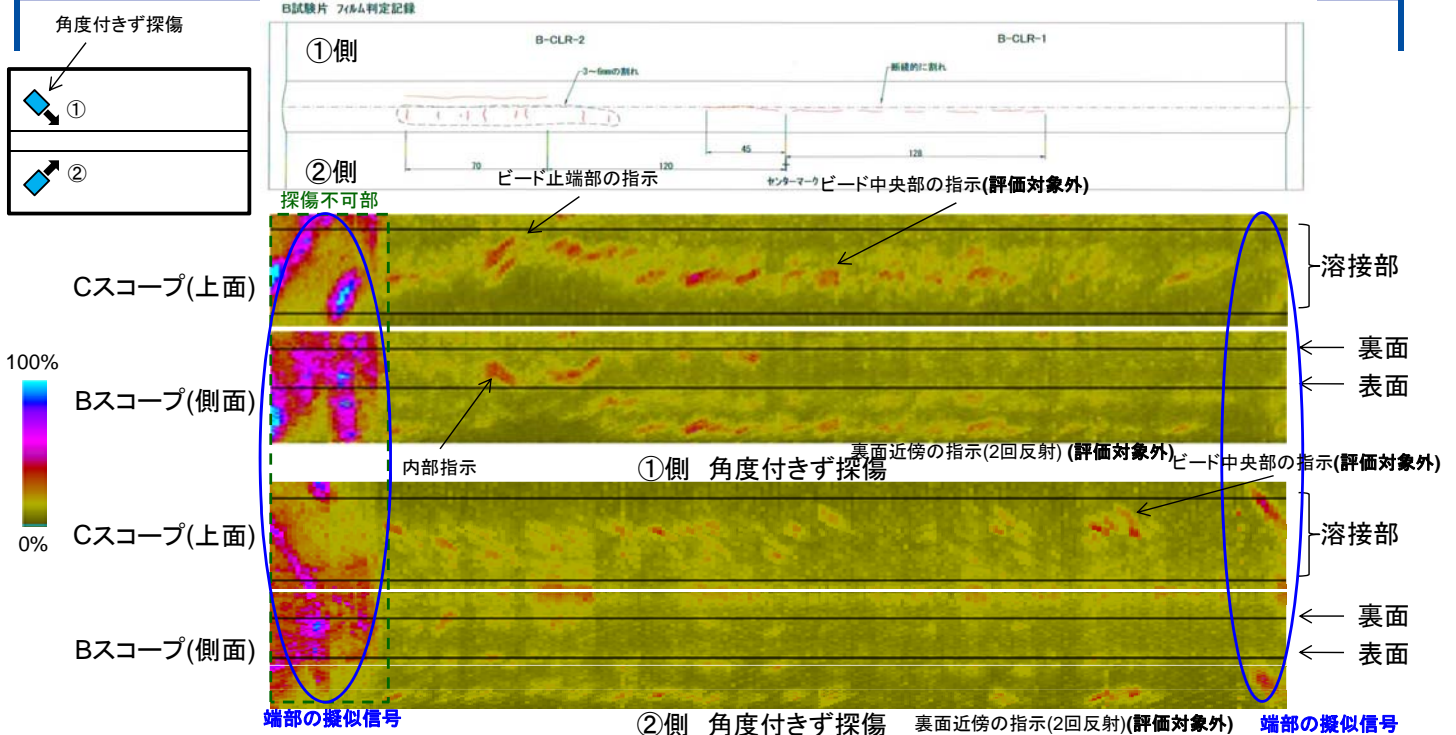
# No. 9試験片 内部割れ 塗装あり 板厚20mm(その2)

- 縦割れきず探傷  
ビード中央部では試験片内部から、ビード止端部では試験片表面からの指示が確認された。
- 横割れきず探傷、角度付きず探傷  
角度付きず探傷によりビード止端部で内部からの指示が得られた。また、ビード中央部から超音波が試験体を内を2回反射して表れた指示が確認された。これは、伝搬距離が長く複数の路程が考えられるため評価対象外とした。

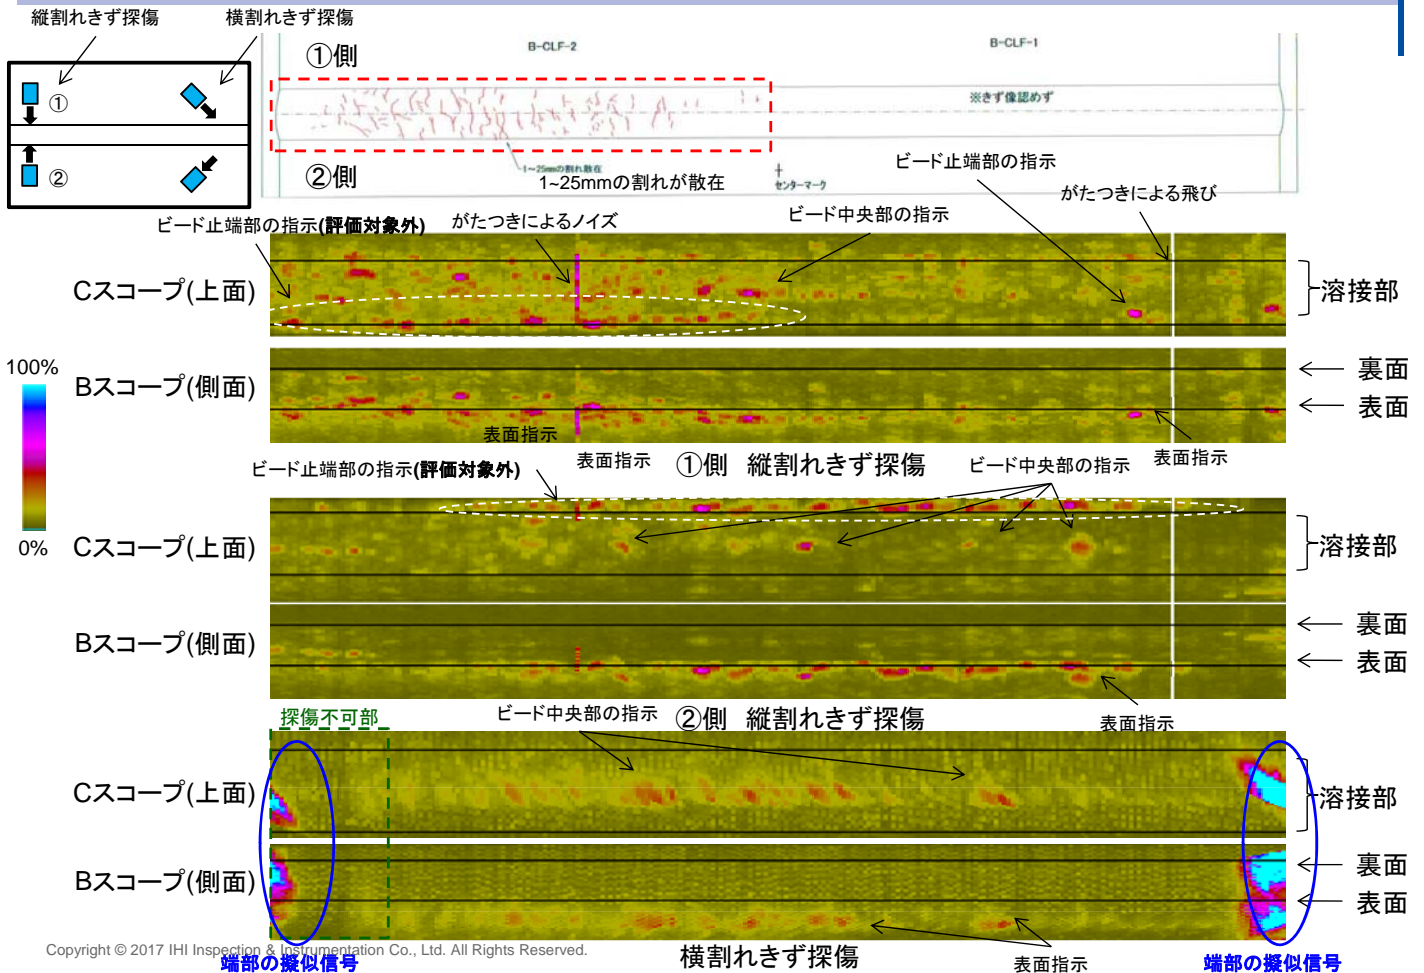
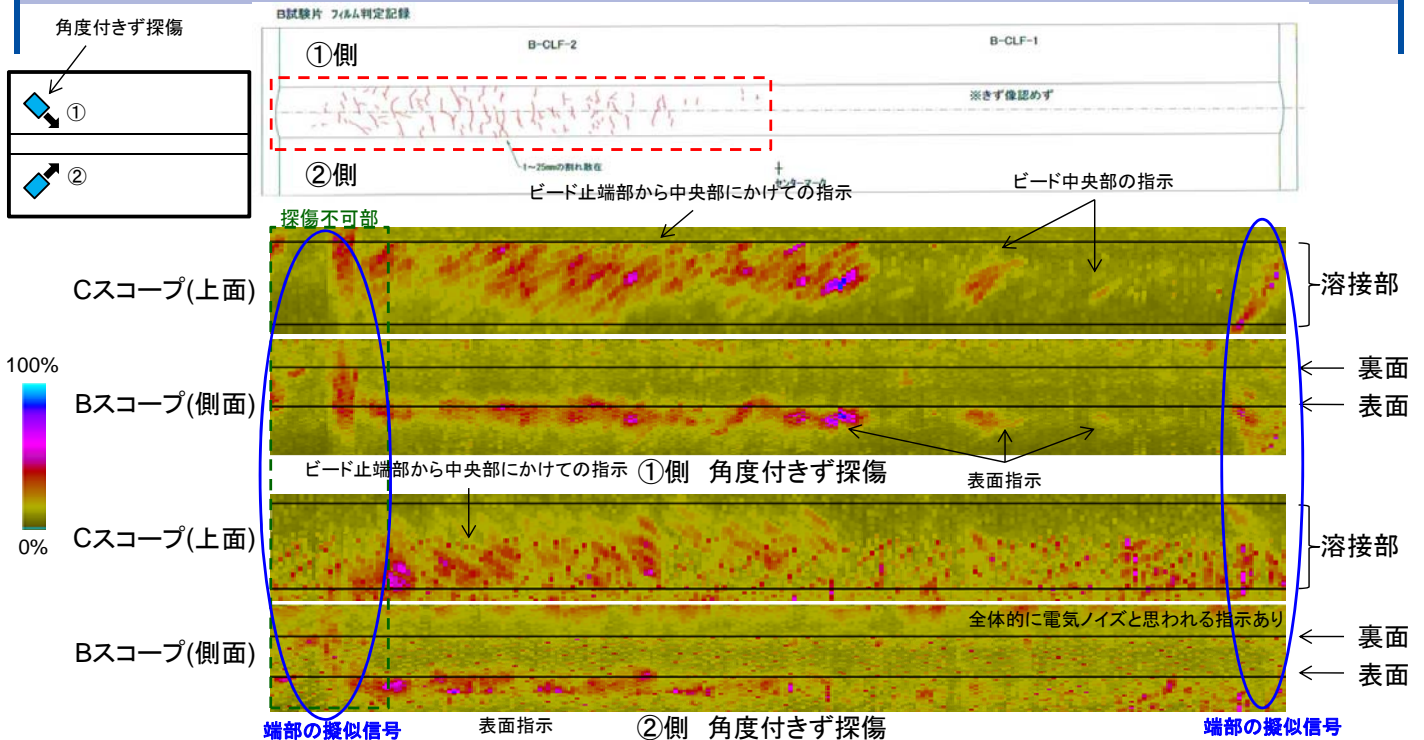
# No. 10試験片 表面割れ 塗装あり 板厚20mm(その1)

- 縦割れきず探傷  
ビード中央部で表面から連続的な指示が得られた。複数のきずからの反射が重なり広い範囲で指示が検出されたと考えられる。
- 横割れきず探傷、角度付き探傷  
特に、角度付き探傷にてビード中央部で表面からの指示が多く検出された。また、RT指示部以外の指示があり今後調査する予定である。

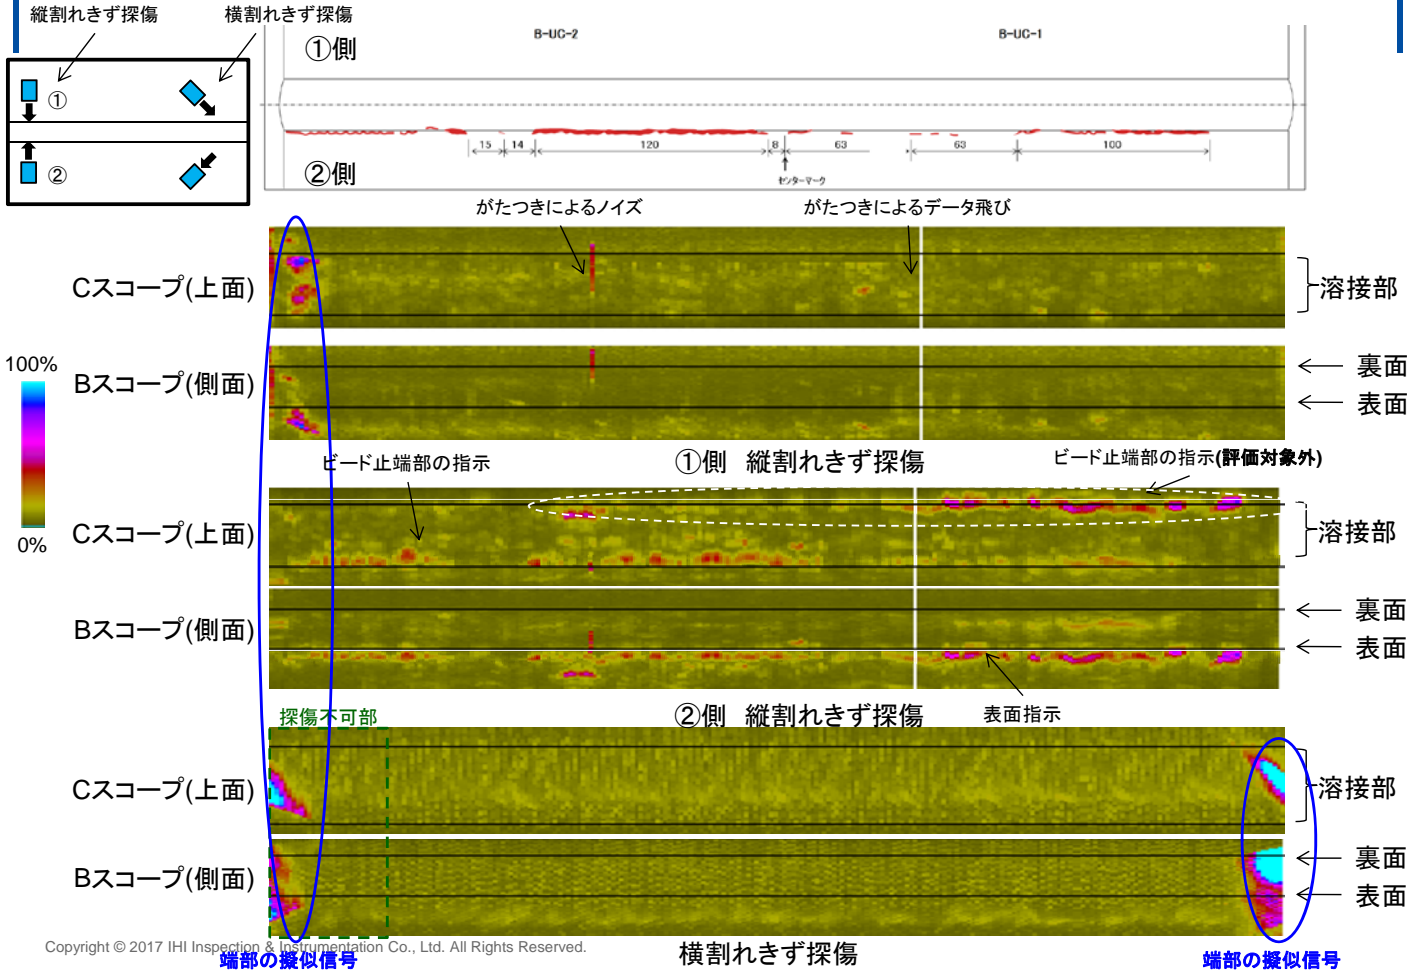
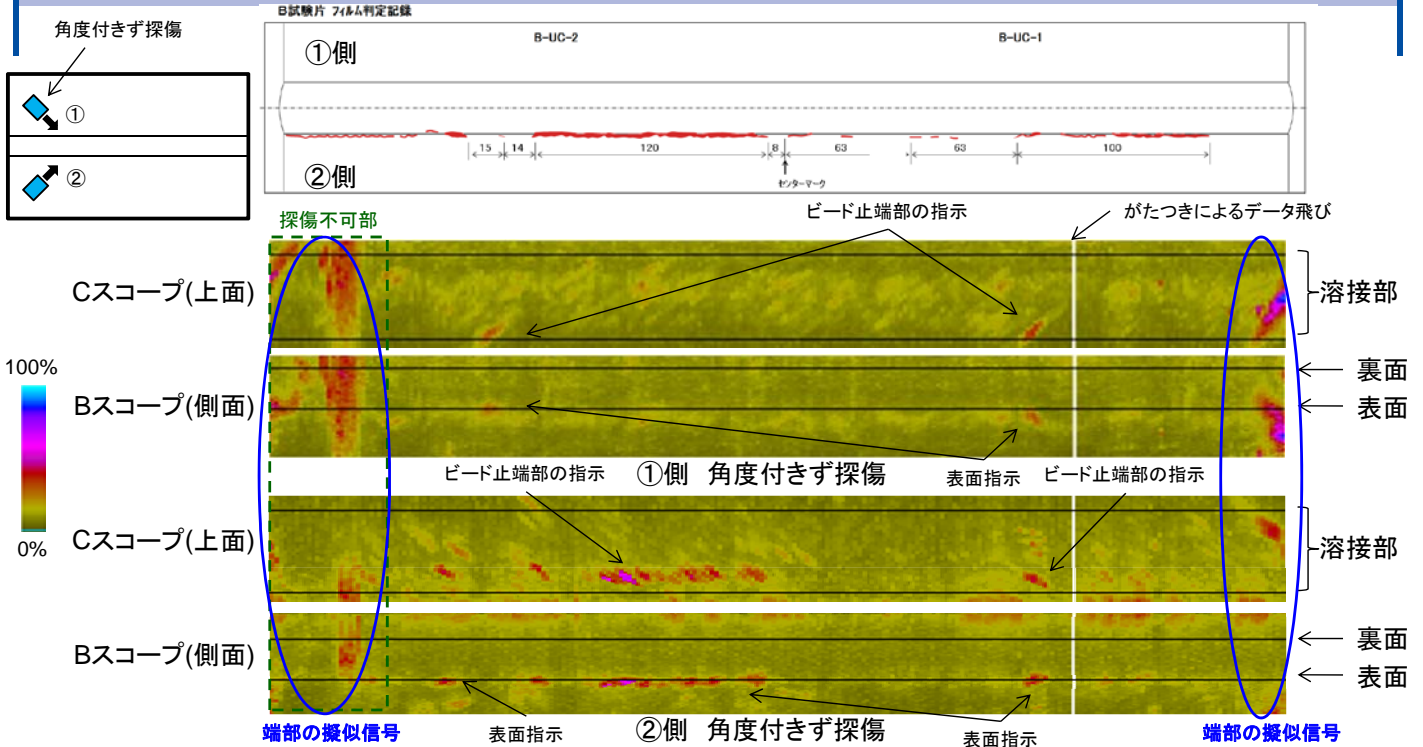
# No. 11試験片 アンダーカット 塗装あり 板厚20mm(その1)

- 縦割れきず探傷  
ビード止端部表面からの強い指示を検出した。探傷側のビード止端部で指示が長く検出された。
- 横割れきず探傷、角度付ききず探傷  
角度付き探傷では、ビード止端部で表面から高い指示が数か所確認され、ビード形状からの反射と評価する。

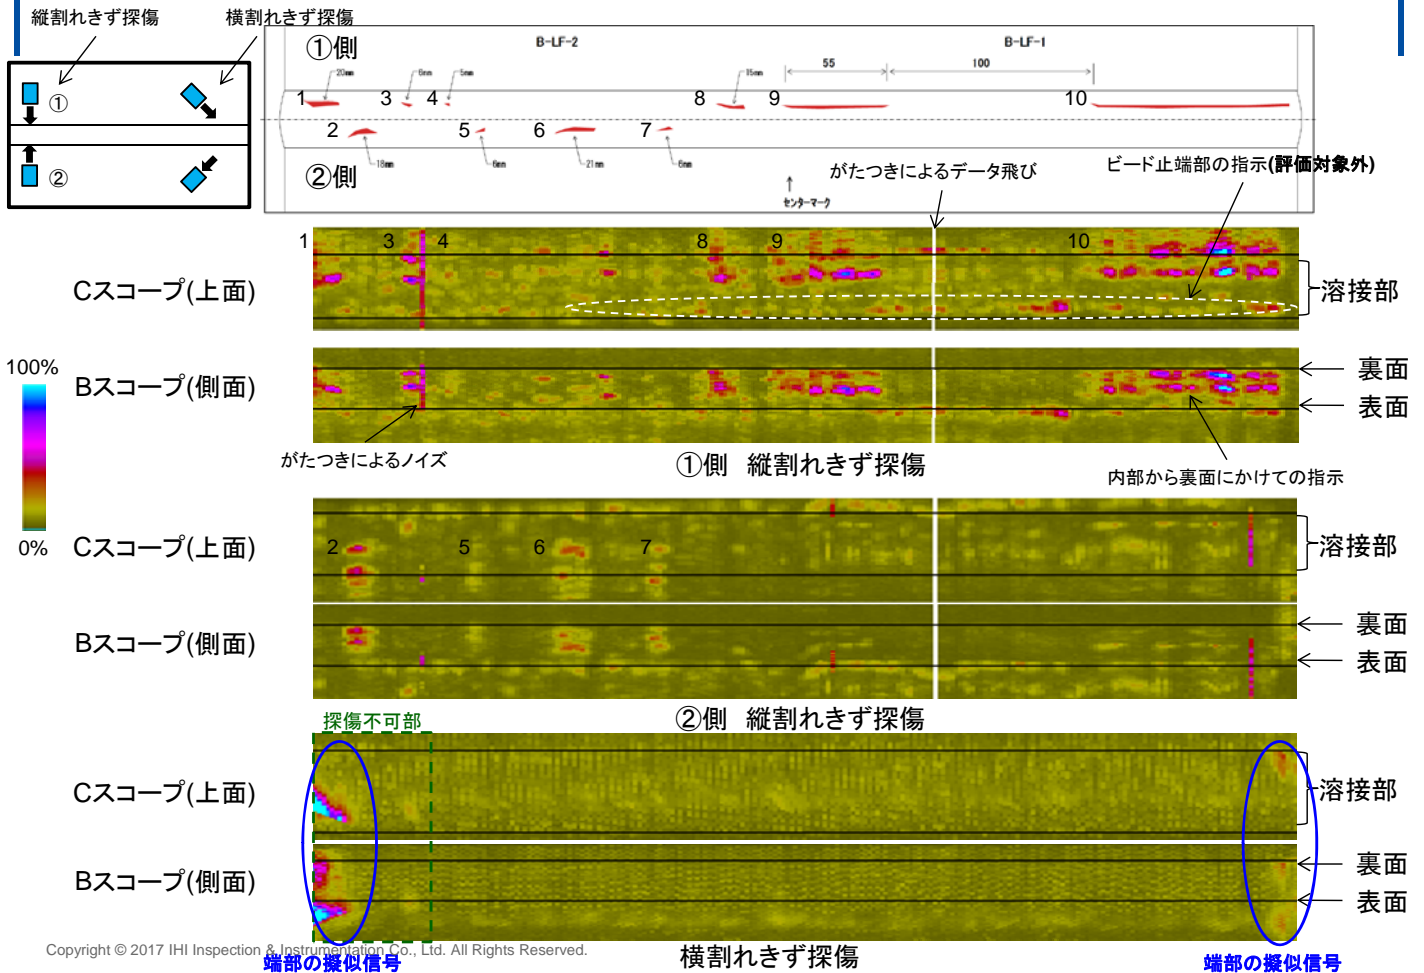
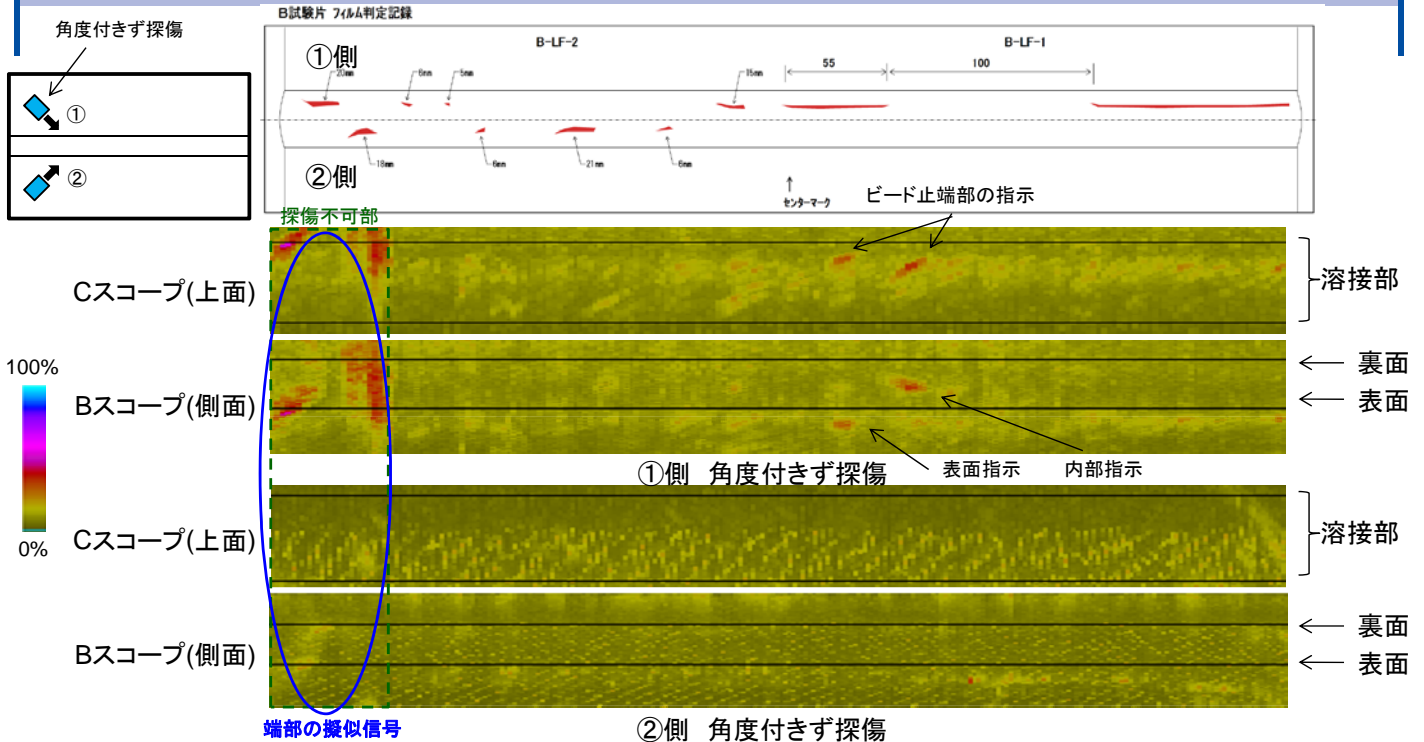
# No. 12試験片 融合不良 塗装あり 板厚20mm(その1)

○縦割れきず探傷  
試験体の内部から裏面にかけて複数の指示が検出された。ビード止端部での指示も検出されているが、溶接試験体の形状の影響が考えられる。各UT指示はRT指示と同等の結果を示している。

○横割れきず探傷、角度付きず探傷  
角度付きず探傷にてビード止端部近傍に表面および内部きずの検出を確認した。

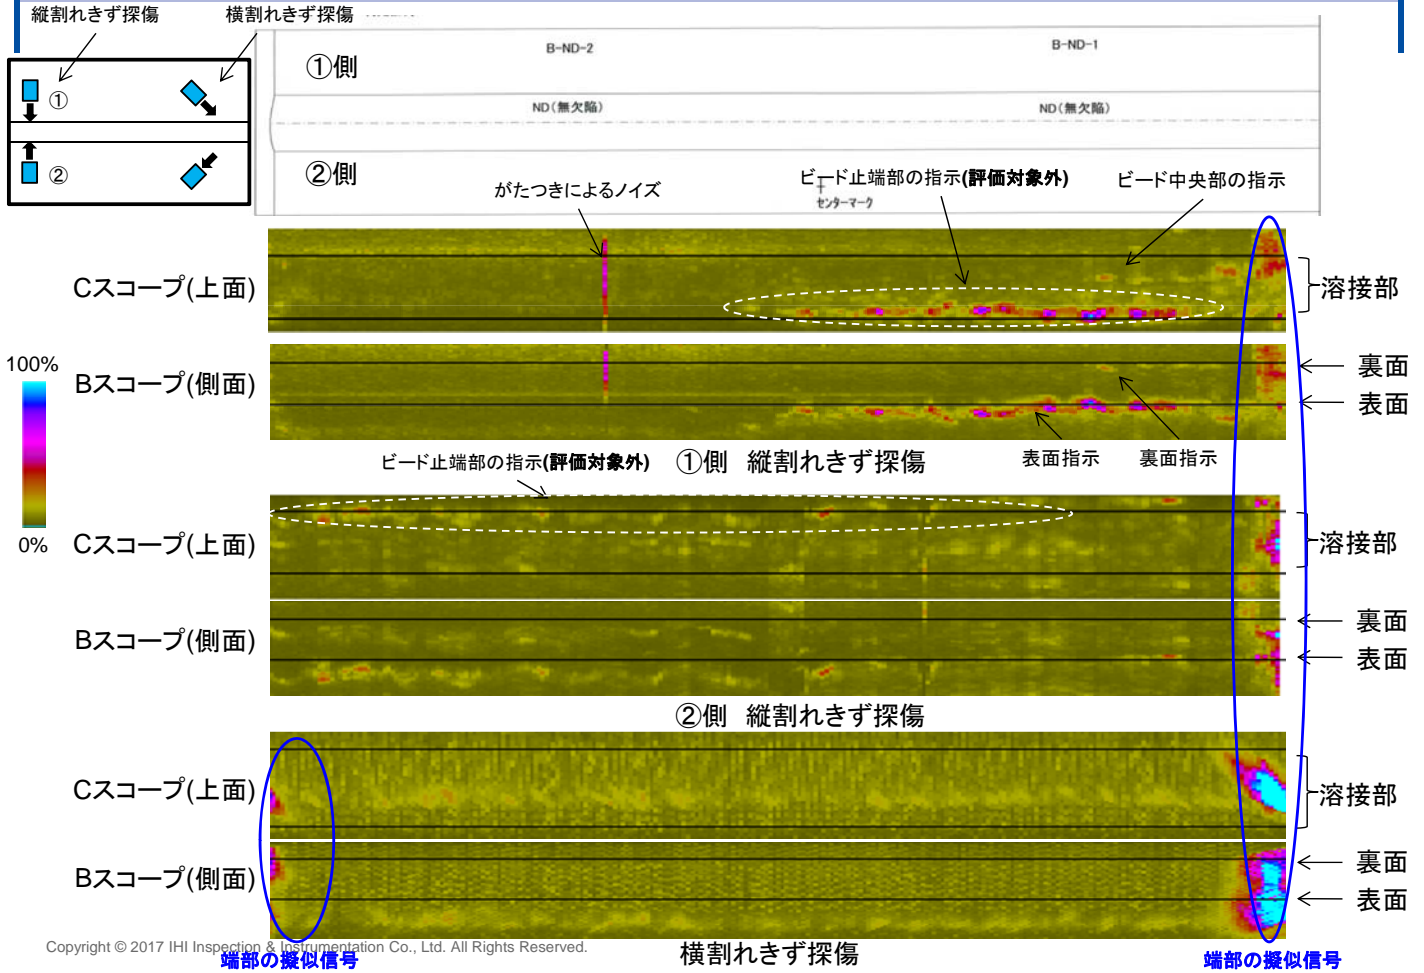
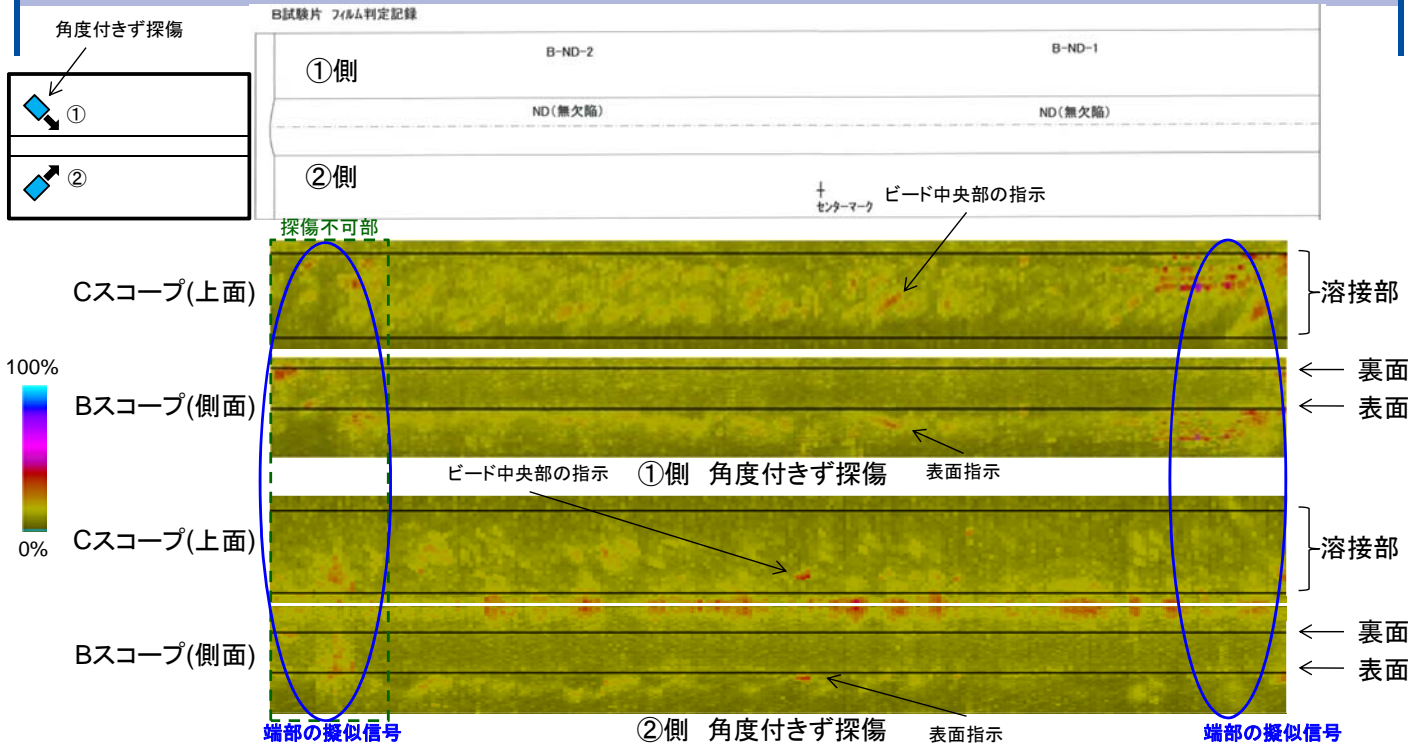
# No. 13試験片 無欠陥 塗装あり 板厚20mm(その1)

- 縦割れきず探傷  
ビード止端部で表面および余盛部からの指示が得られた。探傷側と反対の止端部で指示が表れているため、溶接形状からの指示であり評価対象外とする。
- 横割れきず探傷、角度付き探傷  
角度付き探傷ではビード中央部の表面指示が検出された。

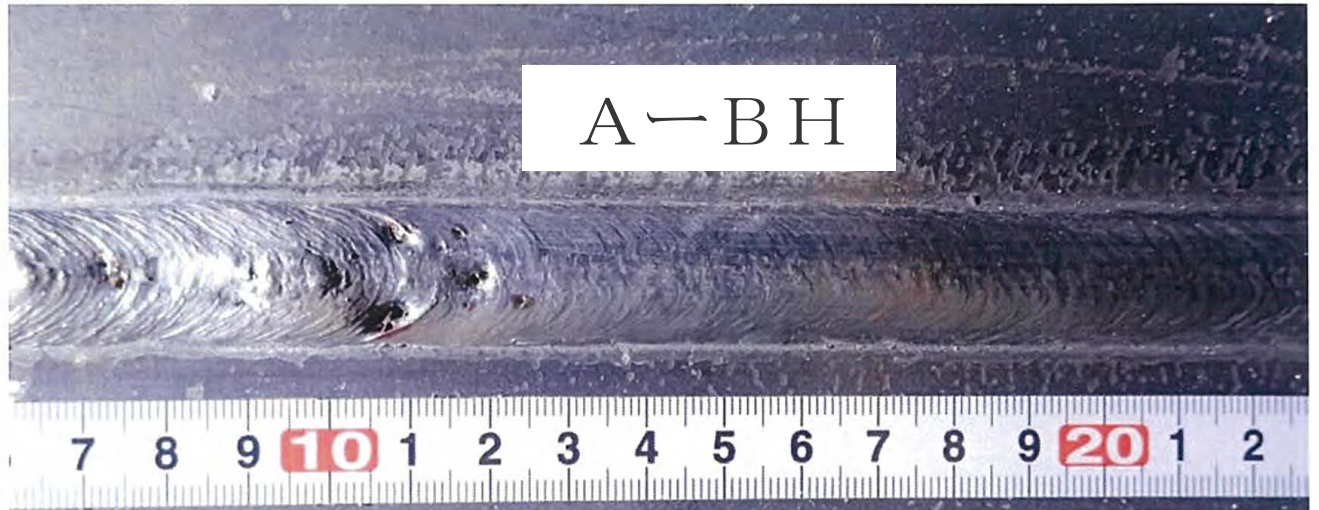
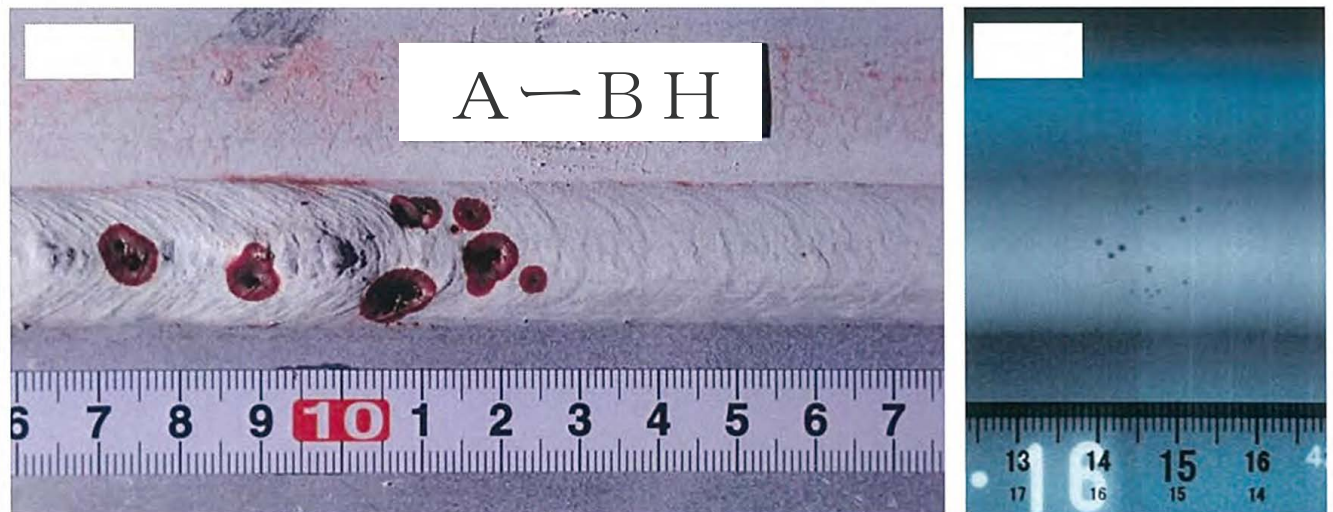
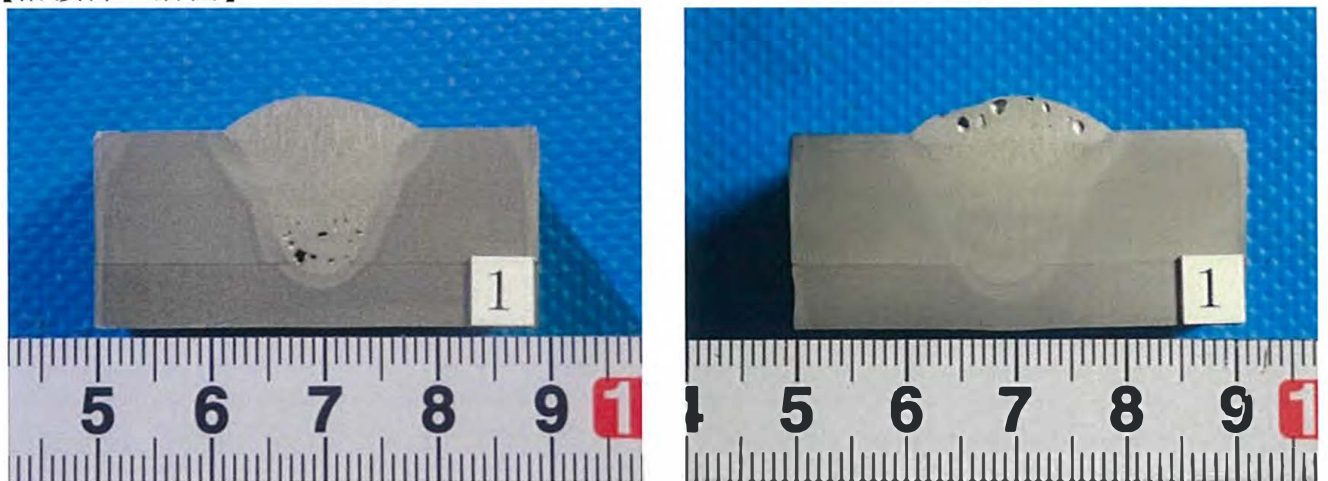
No.	【継手の種類】 板厚12mm 裏当付き突合せ溶接	【欠陥位置】	【記号】
1	【欠陥の種類】 ブローホール	初層・最終層	A-BH

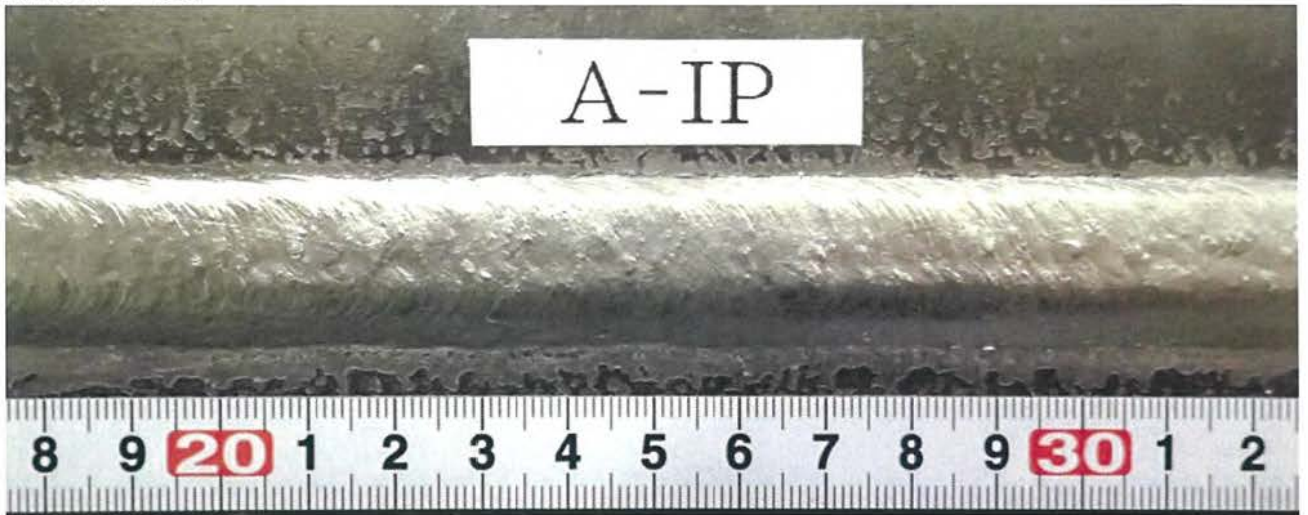
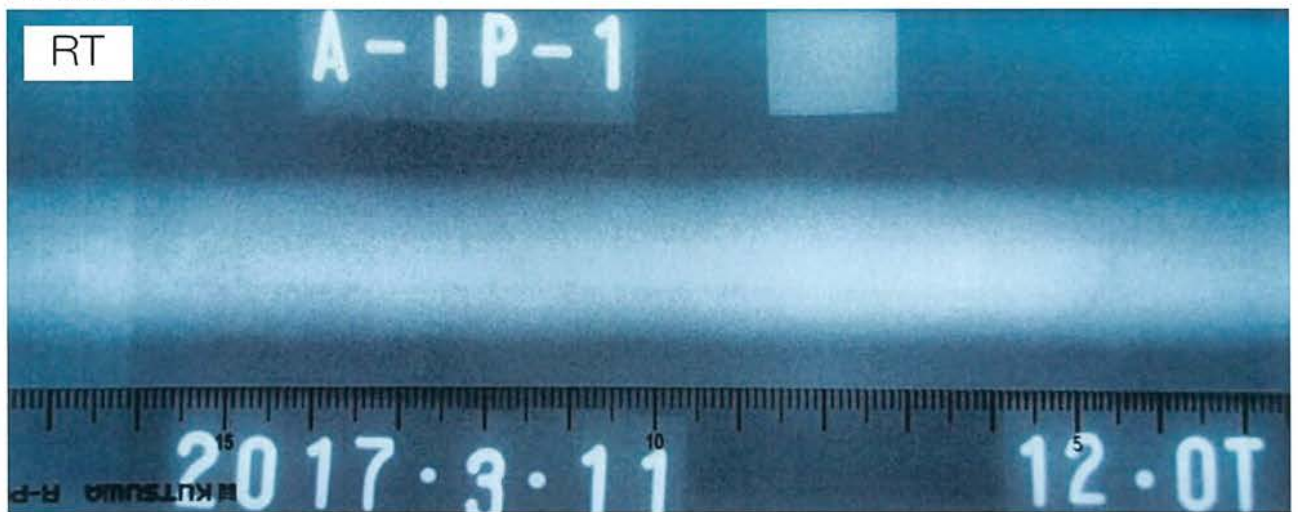
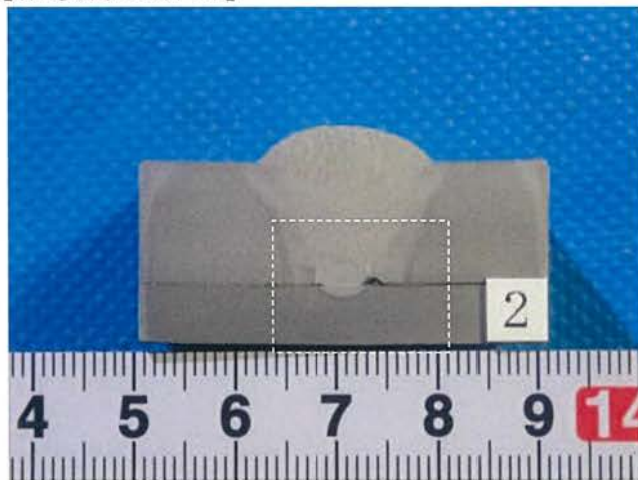
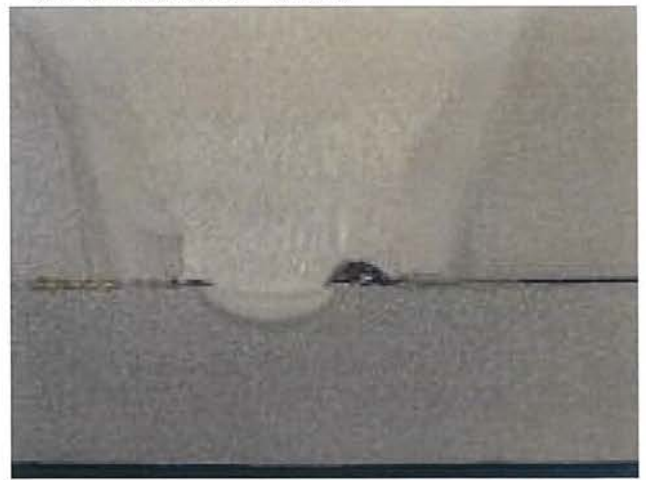
No.	【継手の種類】	板厚12mm 裏当付き突合せ溶接	【欠陥位置】	【記号】
	2	【欠陥の種類】	溶込不良	初層

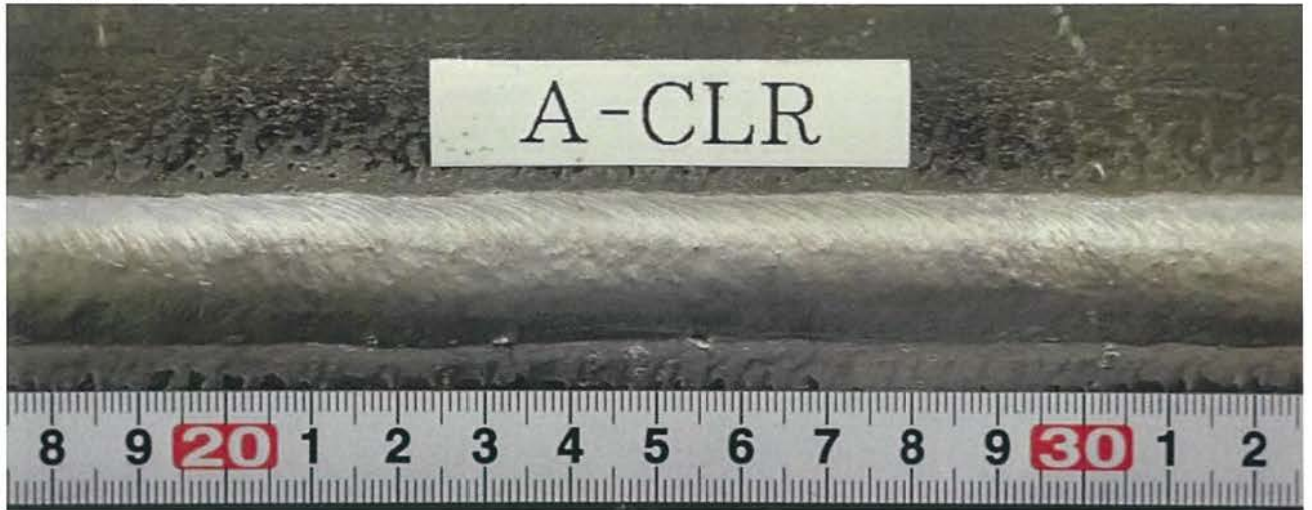
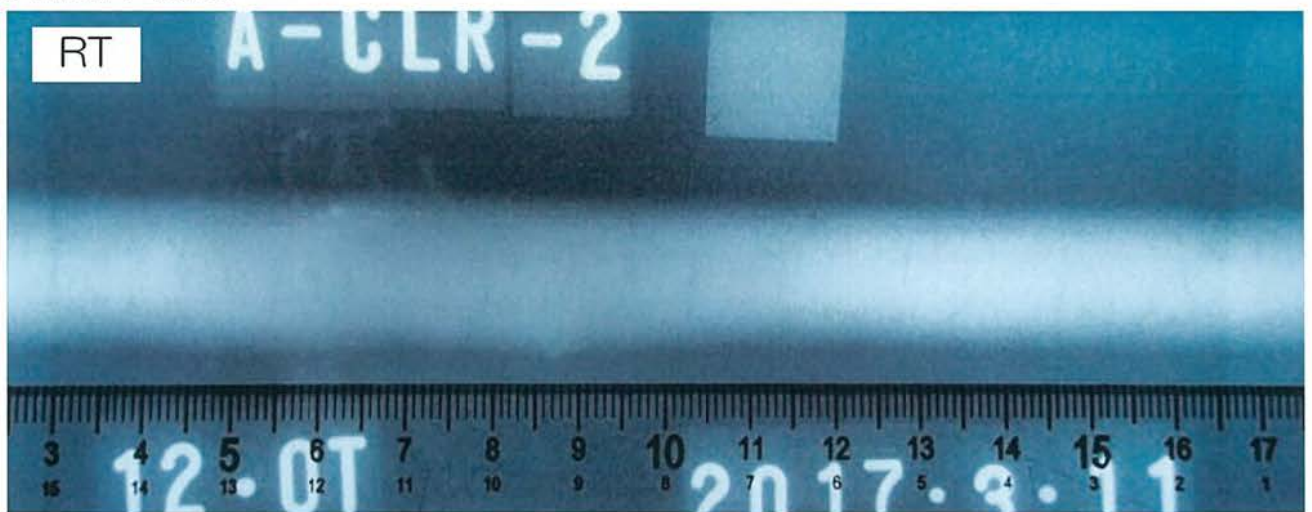
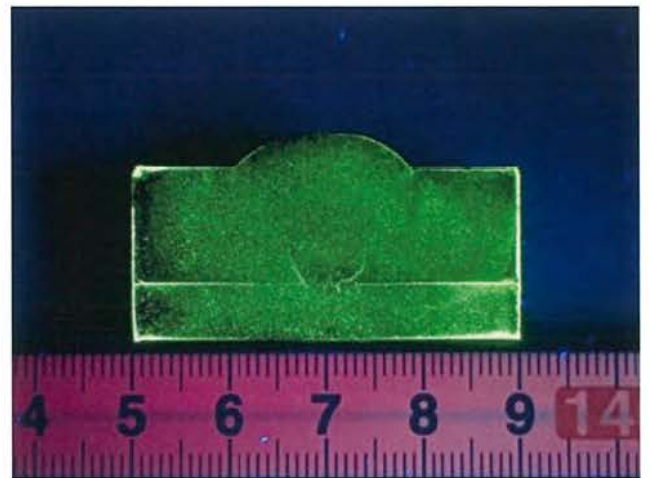
No.	【継手の種類】	板厚12mm 裏当付き突合せ溶接	【欠陥位置】	【記号】
	3	【欠陥の種類】	内部割れ	初層
