屋外貯蔵タンクの検査技術の高度化に係る調査検討

報 告 書

平成 3 1 年 3 月

屋外貯蔵タンクの検査技術の高度化に係る調査検討会

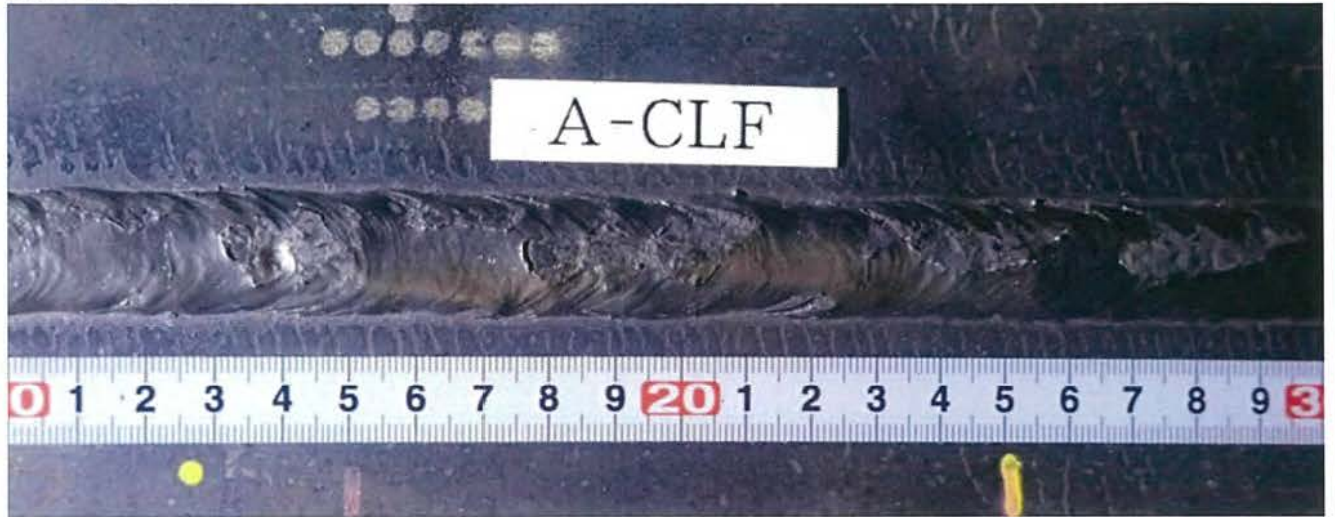
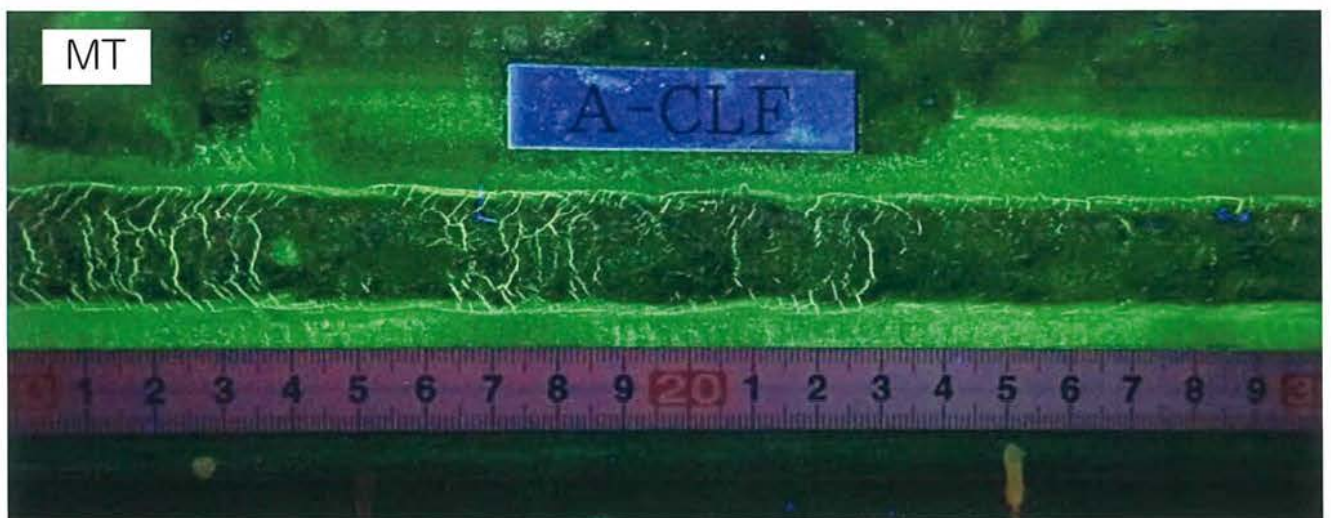
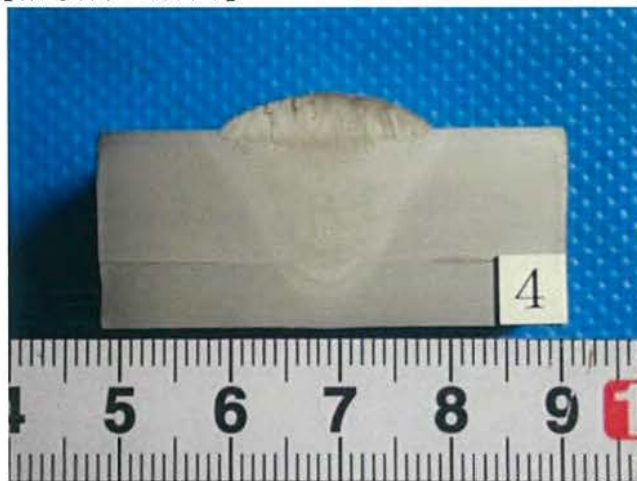
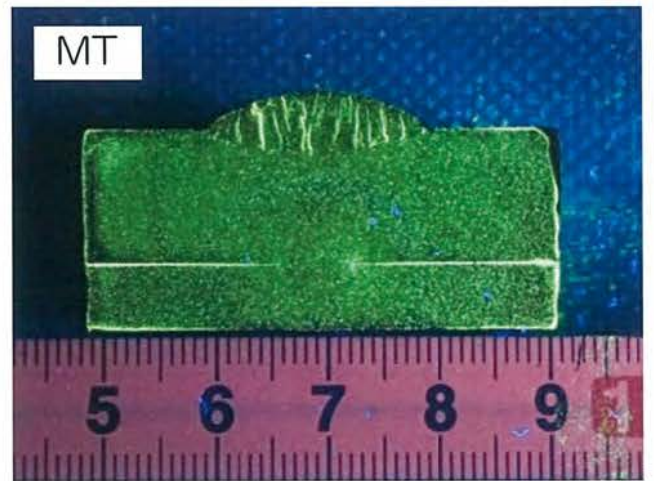
No.	【継手の種類】	板厚12mm 裏当付き突合せ溶接	【欠陥位置】	【記号】
	4	【欠陥の種類】	表面割れ	最終層

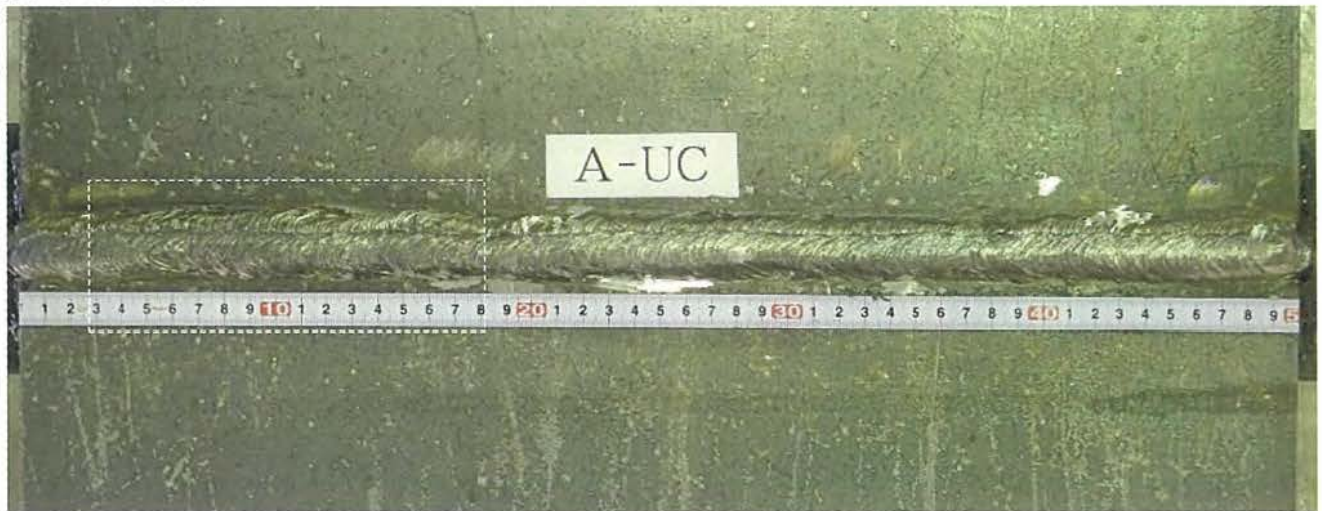
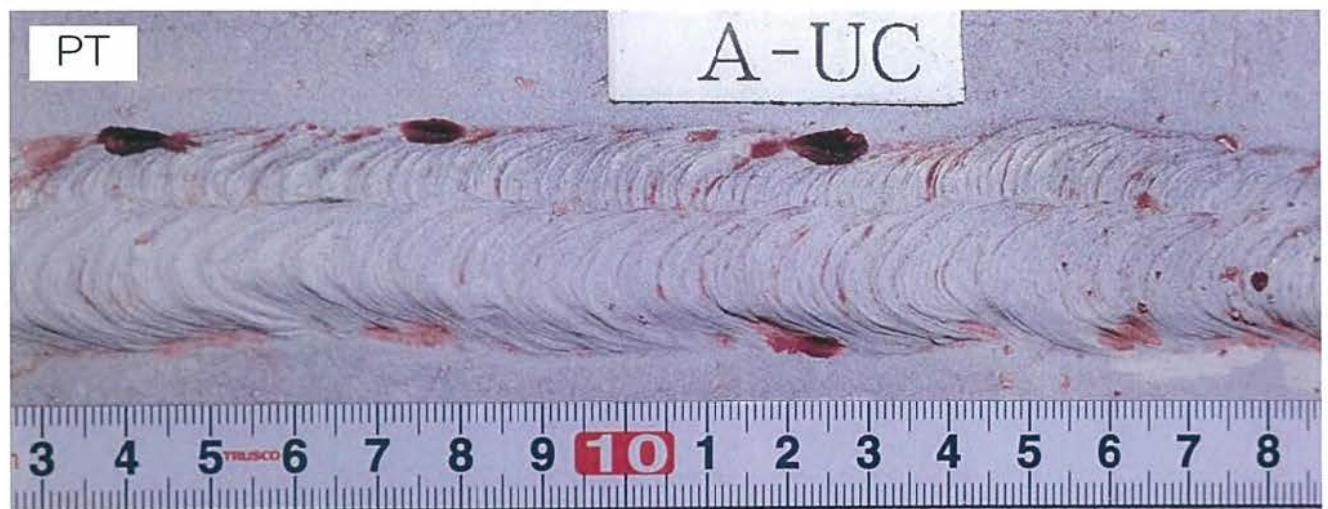
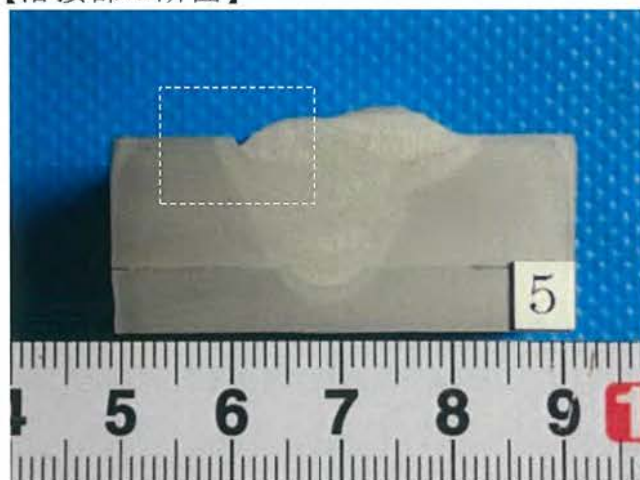
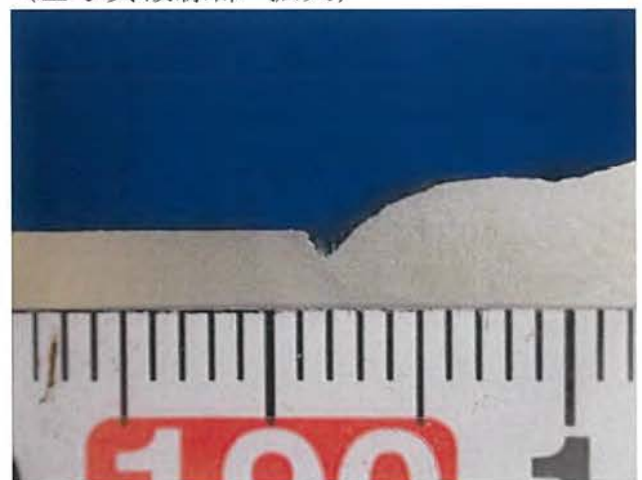
No.	【継手の種類】 板厚12mm 裏当付き突合せ溶接	【欠陥位置】	【記号】
5	【欠陥の種類】 アンダーカット	最終層	A-UC

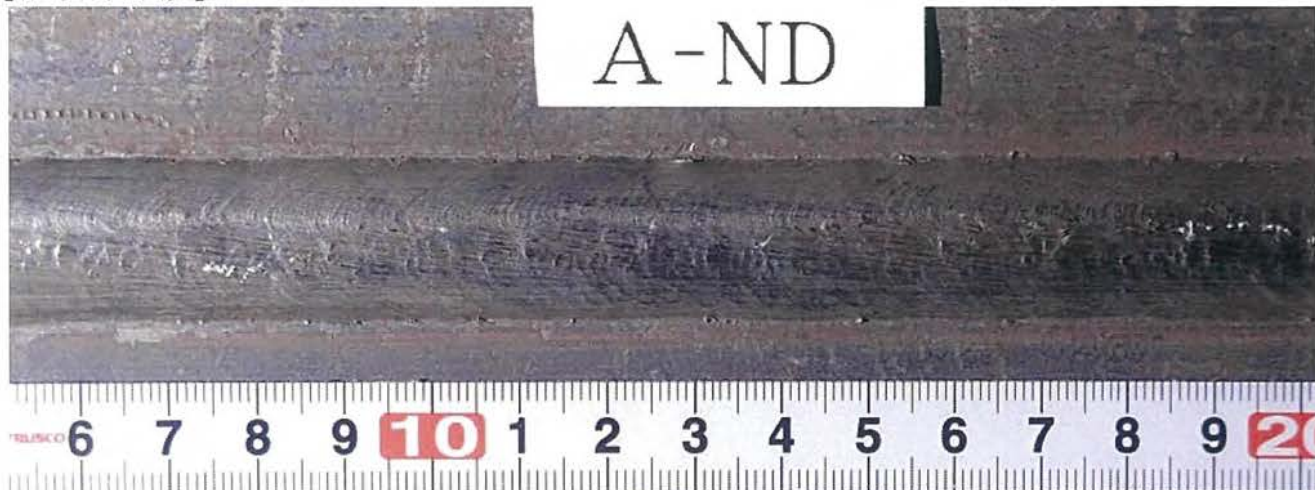
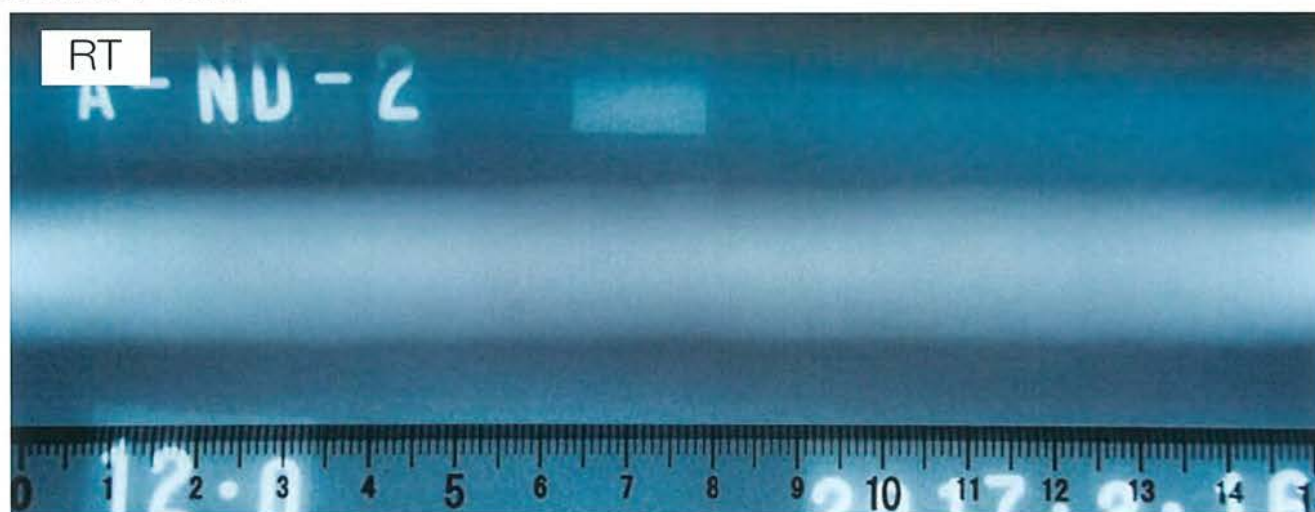
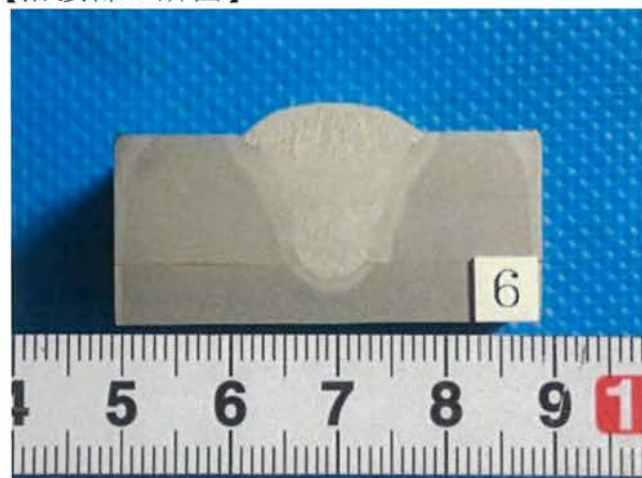
No.	【継手の種類】 板厚12mm 裏当付き突合せ溶接	【欠陥位置】	【記号】
6	【欠陥の種類】 無欠陥	—	A-ND

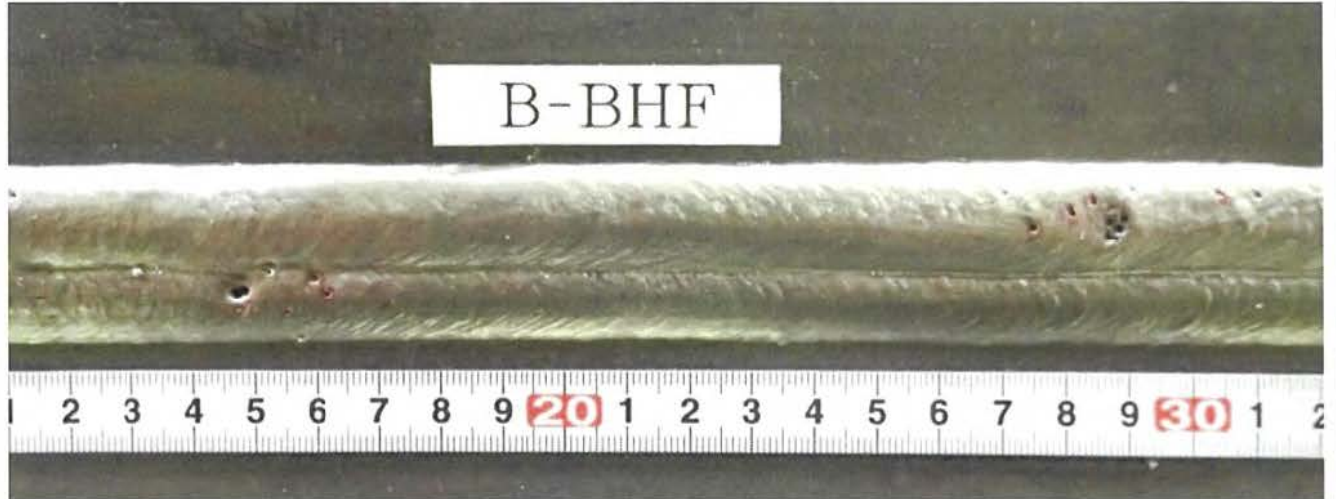
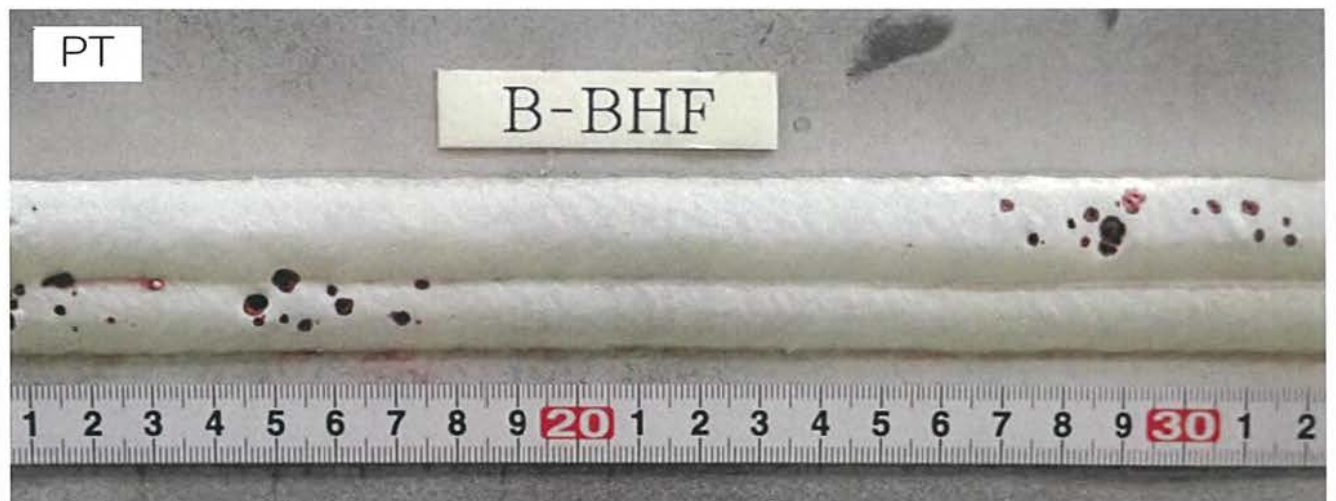
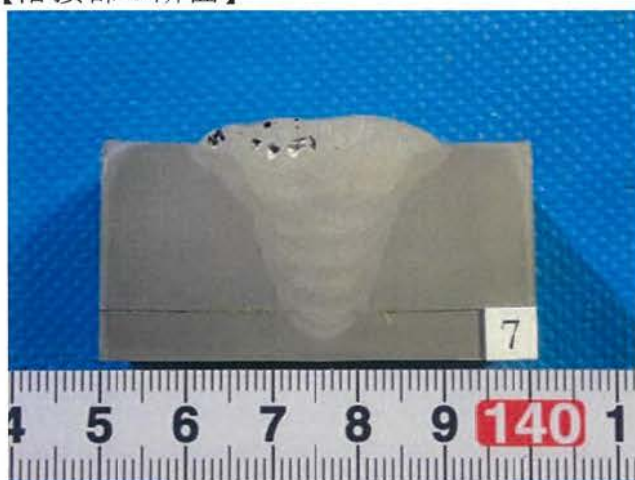
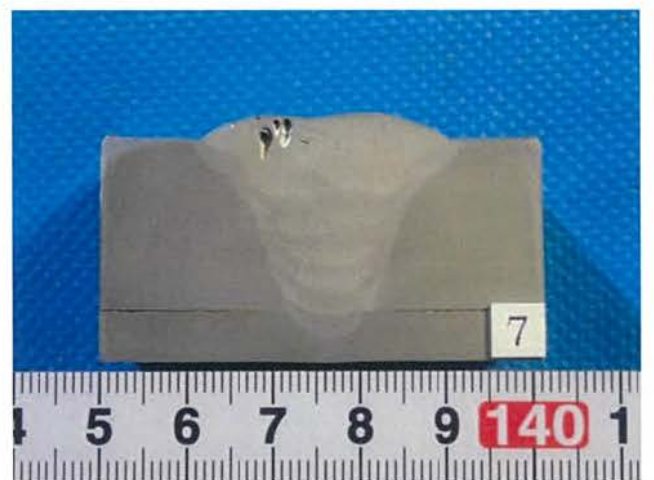
No.	【継手の種類】 板厚20mm 裏当付き突合せ溶接	【欠陥位置】	【記号】
7	【欠陥の種類】 ブローホール	最終層	B-BH

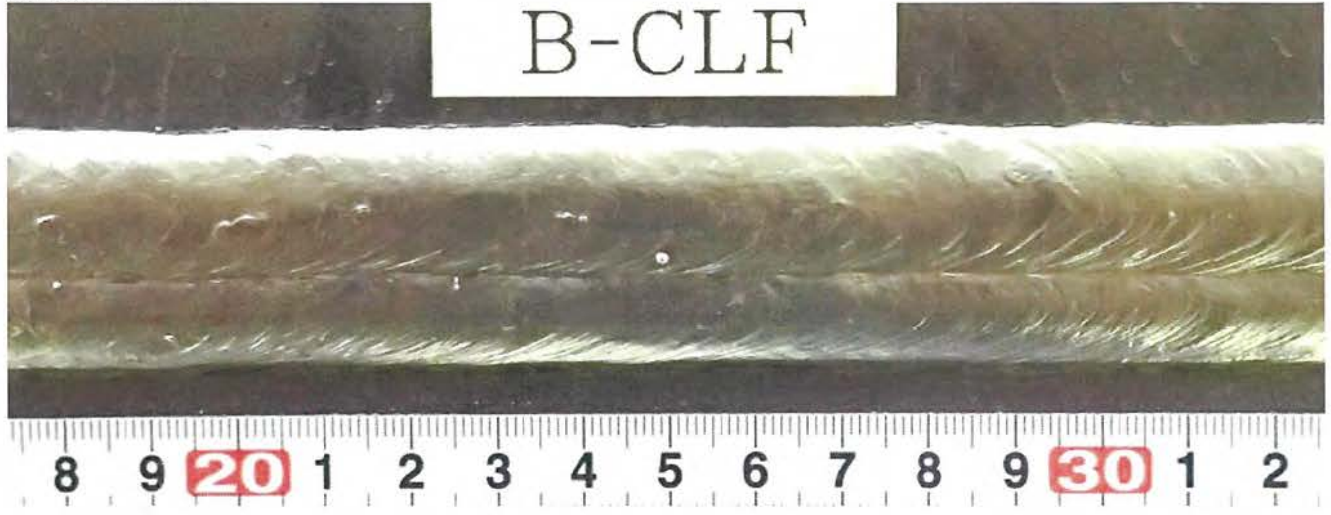
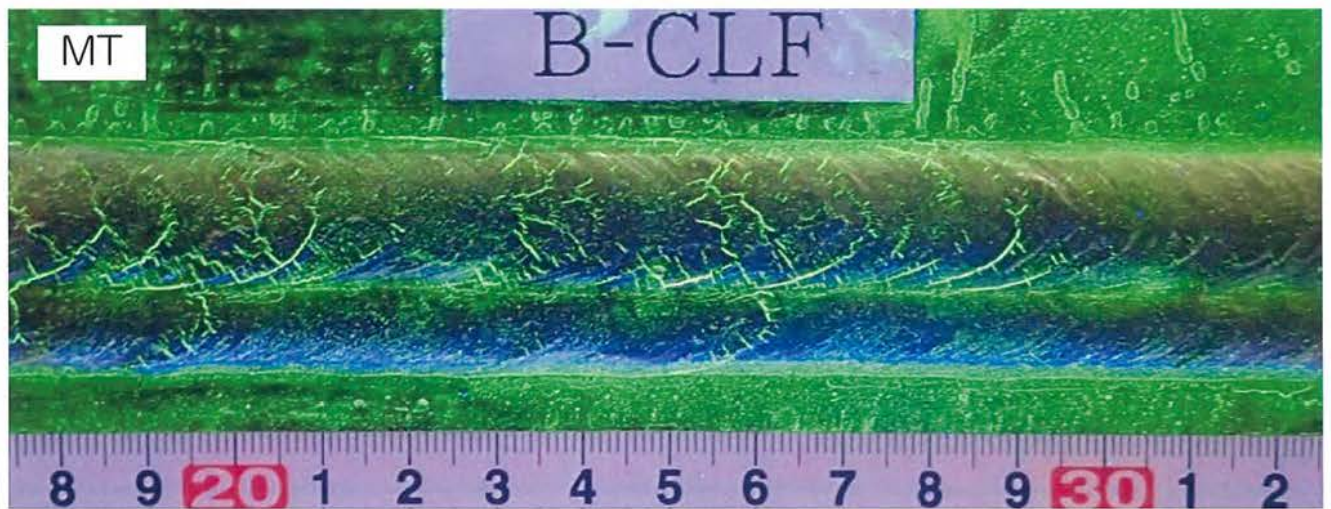
No.	【継手の種類】 板厚20mm 裏当付き突合せ溶接	【欠陥位置】	【記号】
10	【欠陥の種類】 表面割れ	最終層	B-CLF

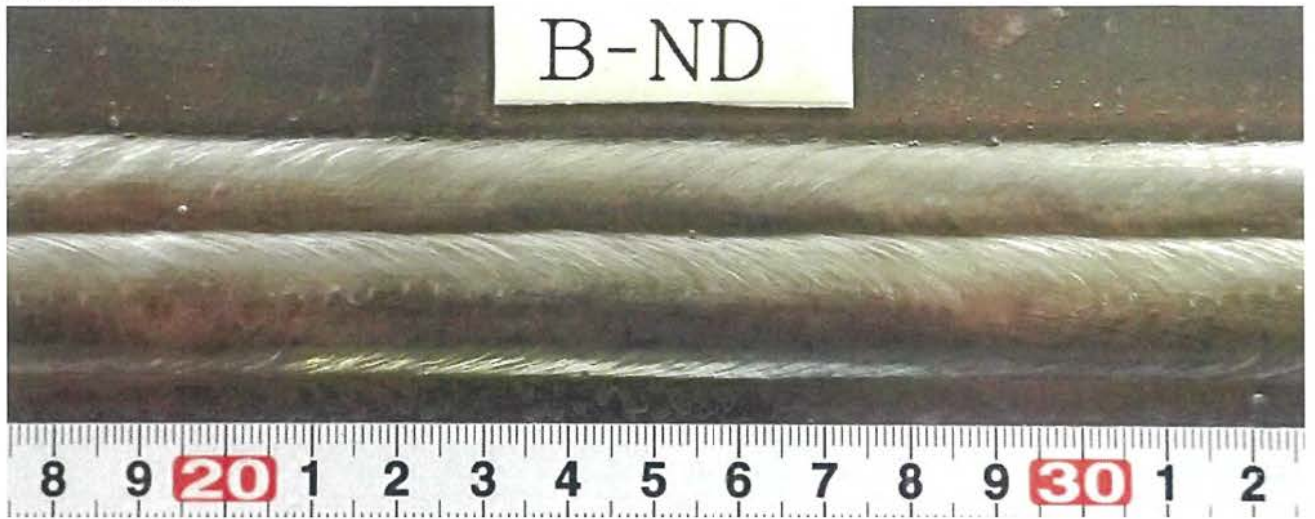
【溶接部外観】

No.	【継手の種類】 板厚20mm 裏当付き突合せ溶接	【欠陥位置】	【記号】
13	【欠陥の種類】 無欠陥	—	B-ND

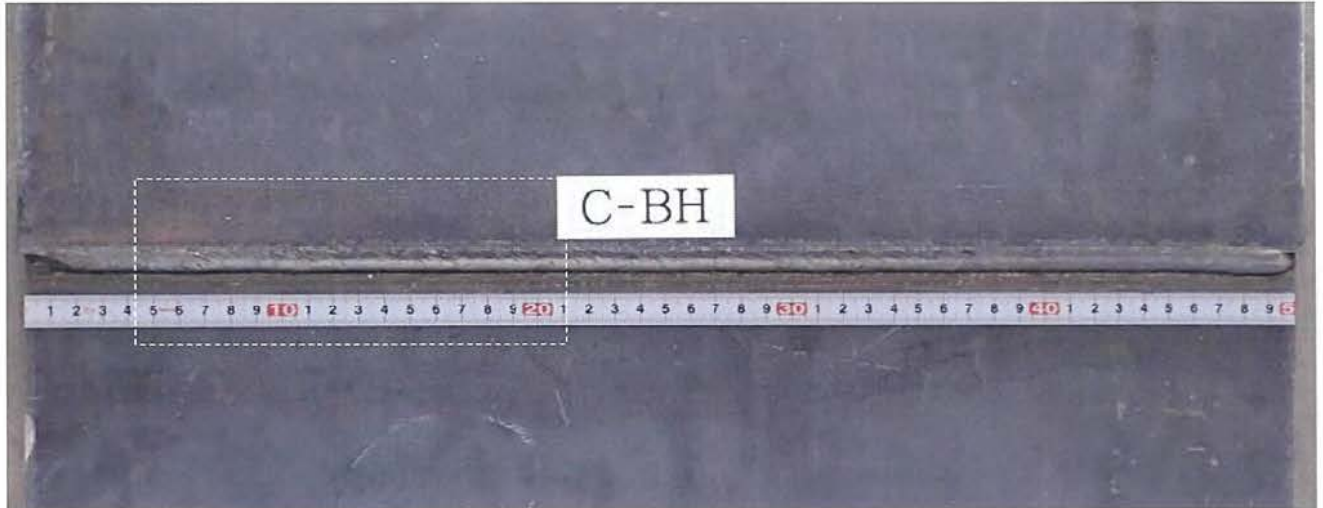
【溶接部外観】

No.	【継手の種類】 板厚9mm 重ね溶接	【欠陥位置】	【記号】
14	【欠陥の種類】 ブローホール	最終層	C-BH

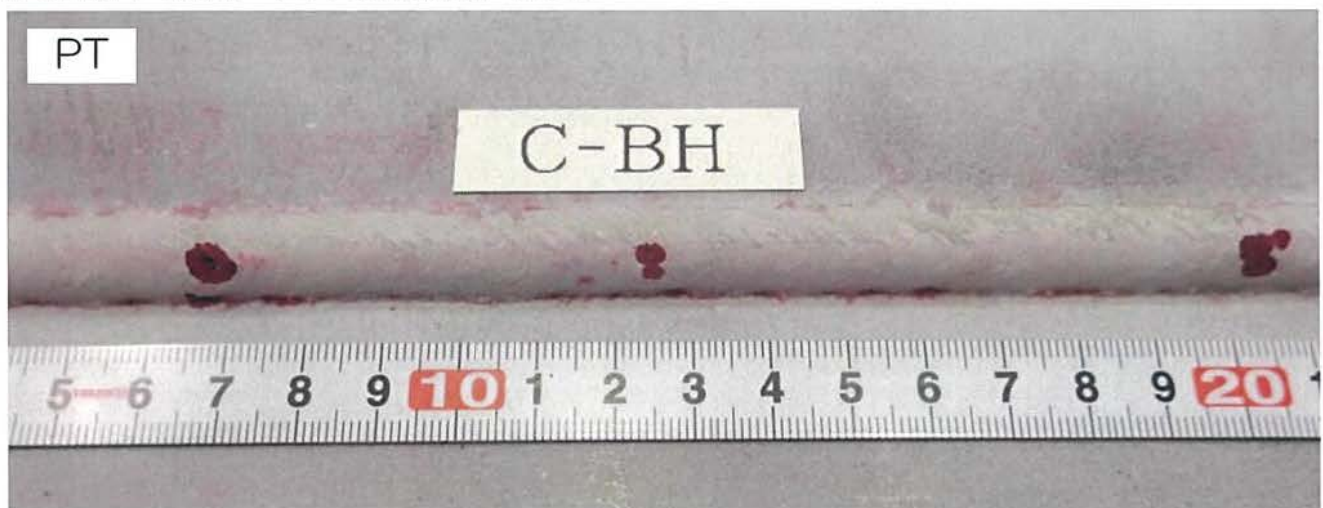
【欠陥指示模様】 (上写真破線部 拡大)

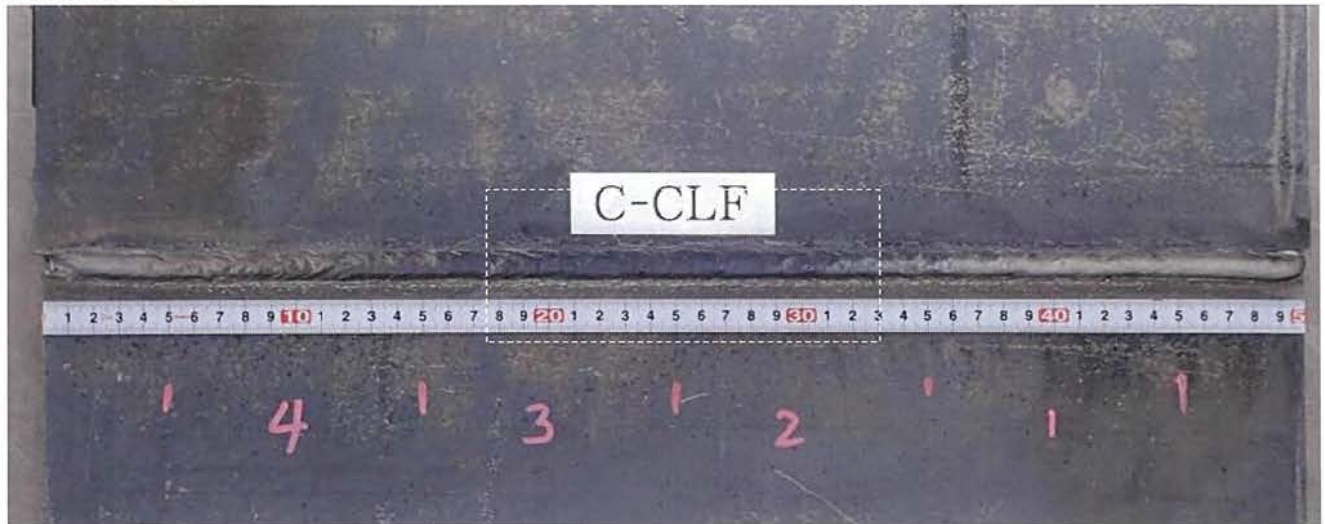
【溶接部外観】

No.	【継手の種類】 板厚9mm 重ね溶接	【欠陥位置】	【記号】
17	【欠陥の種類】 表面割れ	最終層	C-CLF

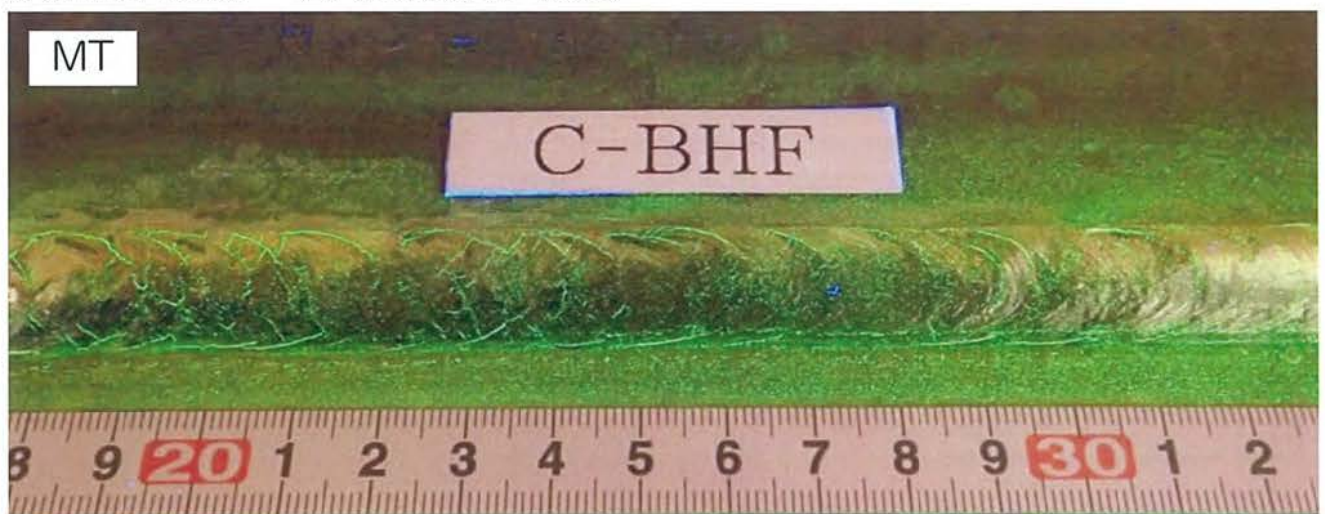
【欠陥指示模様】 (上写真破線部 拡大)

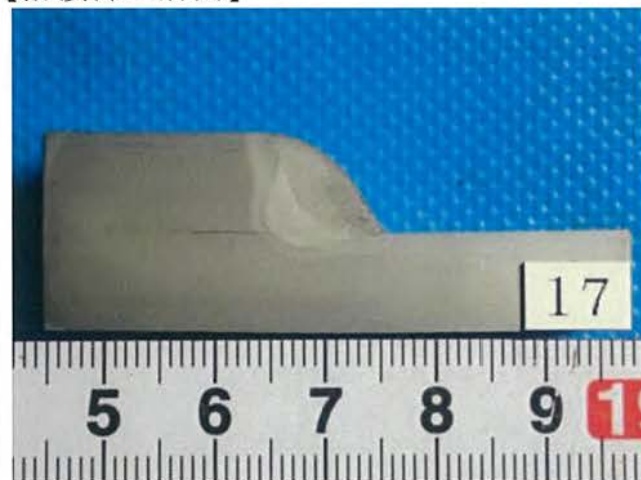
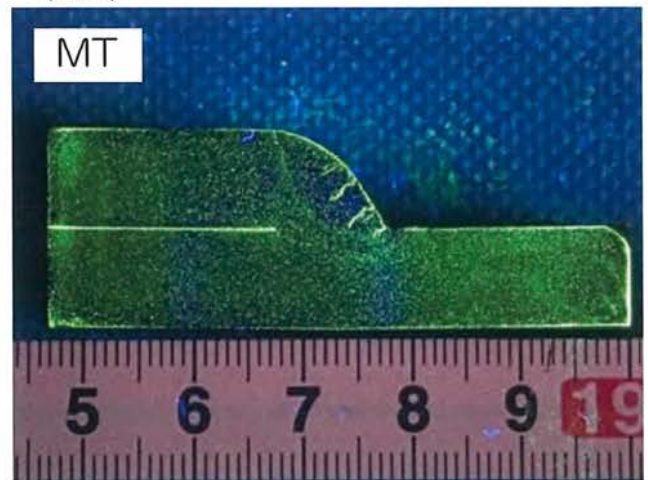
【溶接部の断面】

(MT)

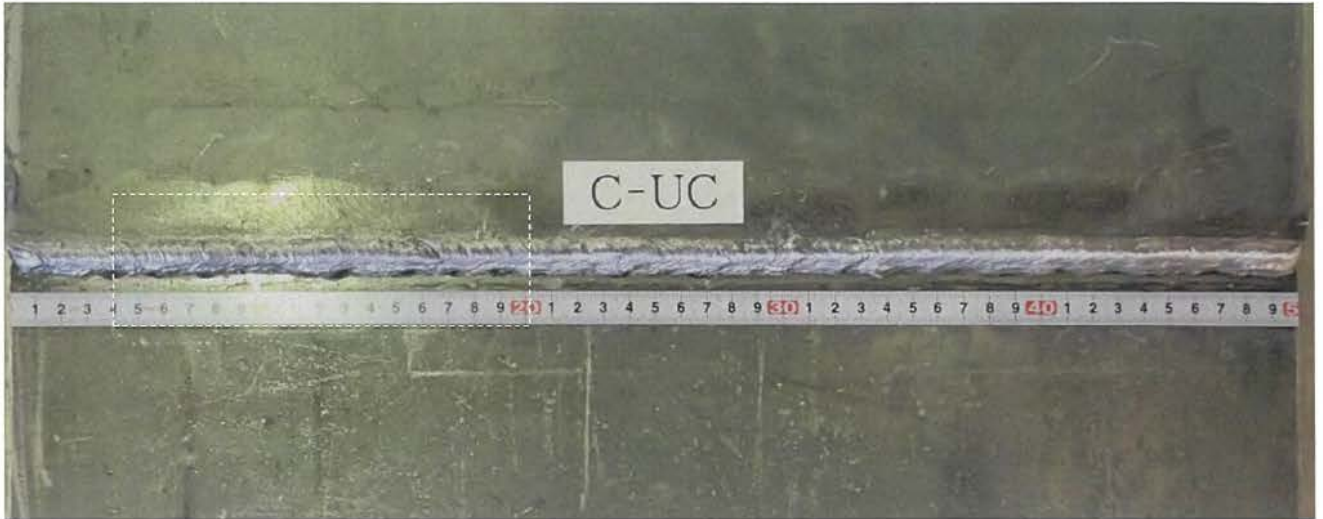
【溶接部外観】

No.	【継手の種類】 板厚9mm 重ね溶接	【欠陥位置】	【記号】
18	【欠陥の種類】 アンダーカット	最終層	C-UC

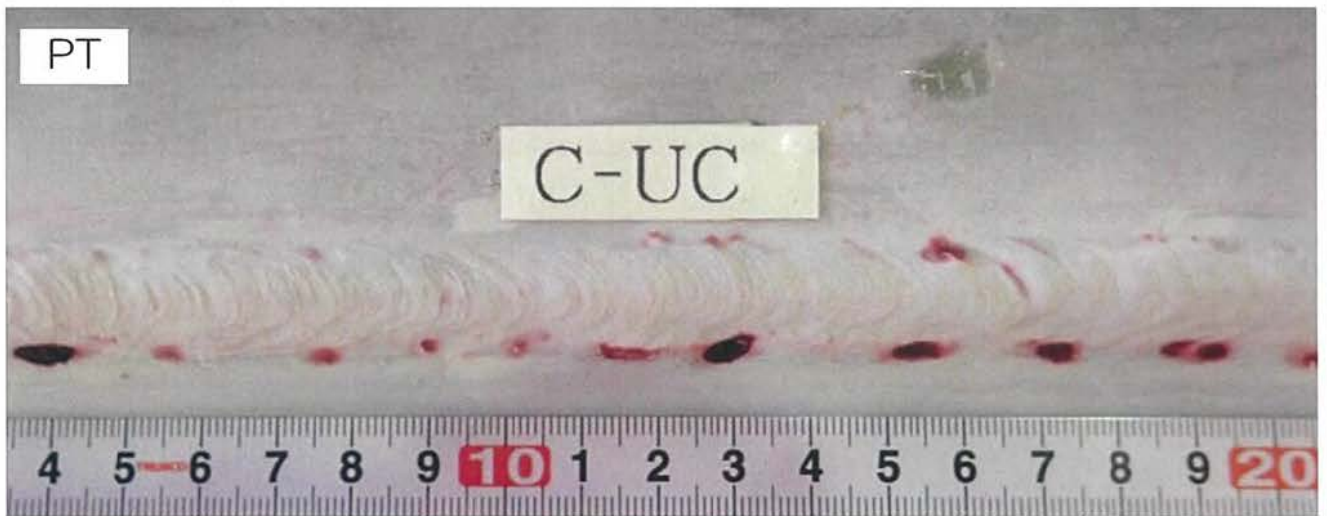
【欠陥指示模様】 (上写真破線部 拡大)

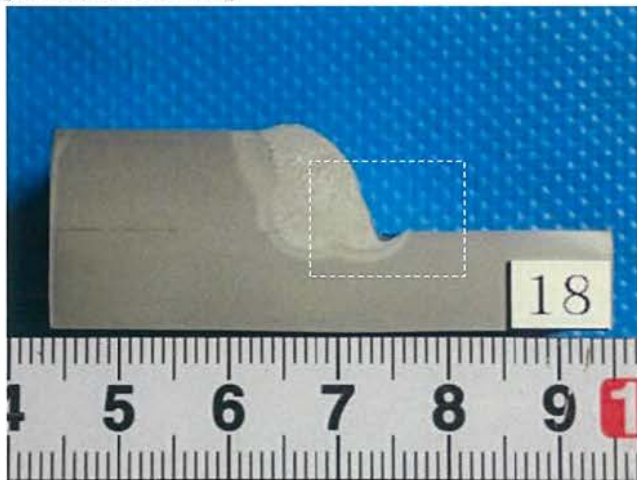
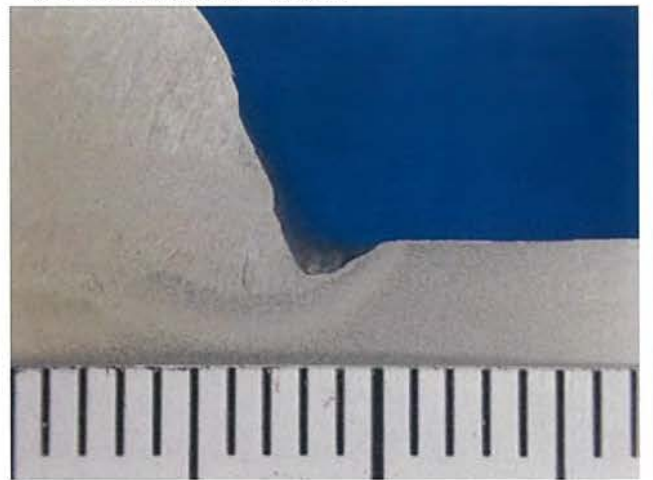
【溶接部の断面】

(左写真破線部 拡大)

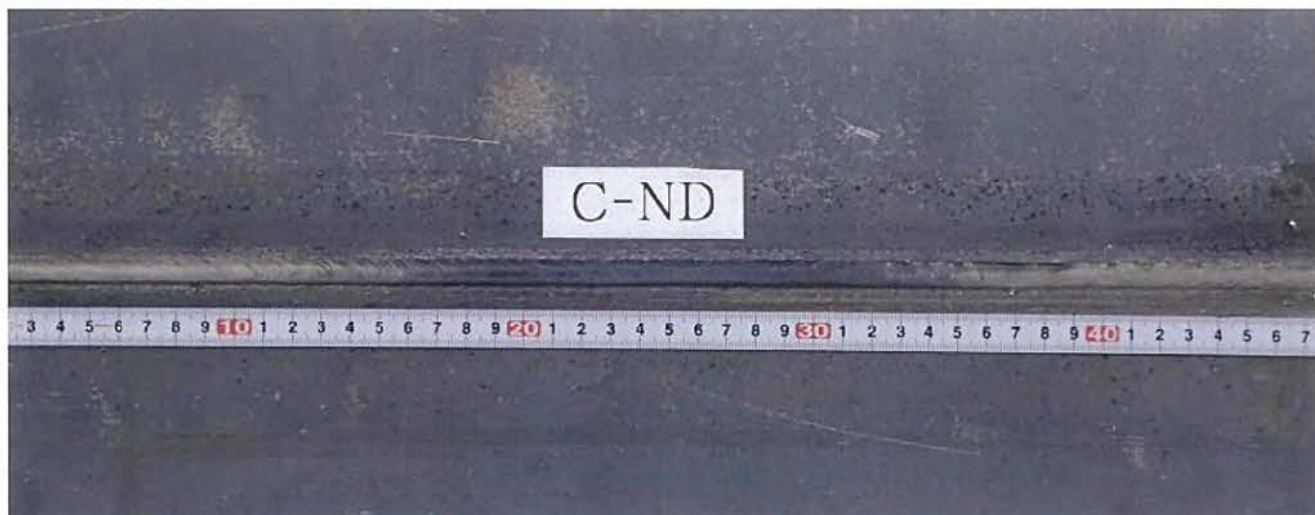
【溶接部外観】

No.	【継手の種類】 板厚9mm 重ね溶接	【欠陥位置】	【記号】
19	【欠陥の種類】 無欠陥	—	C-ND

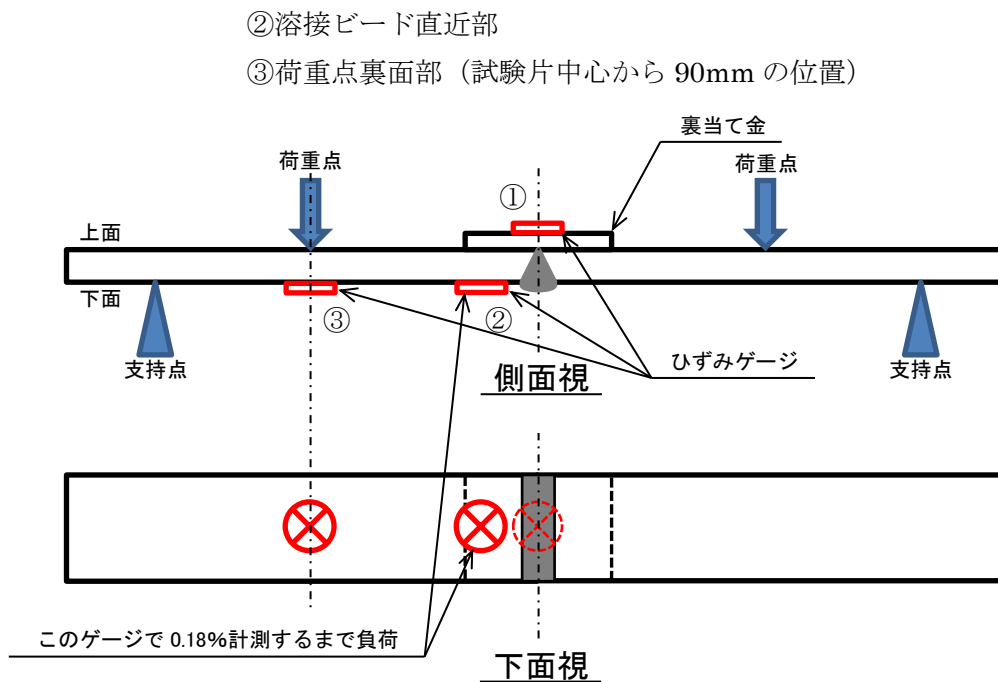
図1 ひずみゲージ貼り付け位置

型番：FLA-5-11-3LJCT

貼付け位置（図1参照）：①裏当て金中心部

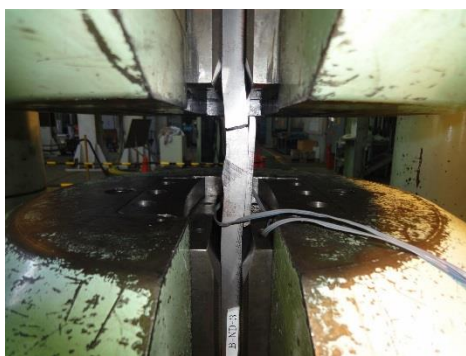
B-ND-3 破断状況(1)

※6 ひずみ±0.18%で疲労試験を開始したところ、357回で母材部が破断したもの。

4点曲げ疲労試験を実施した結果、全ての欠陥の種類において、欠陥の進展はみられなかった。一方、無欠陥の試験体で溶接箇所が破断したものや、欠陥の試験体で母材が破断したもの（写真参照）を除き、他の欠陥における進展は、観測されなかった。なお、引張圧縮疲労試験における発生応力は、屋外貯蔵タンクで予測される実応力とは現象的に異なるため、参考値として評価すべきと考えられる。

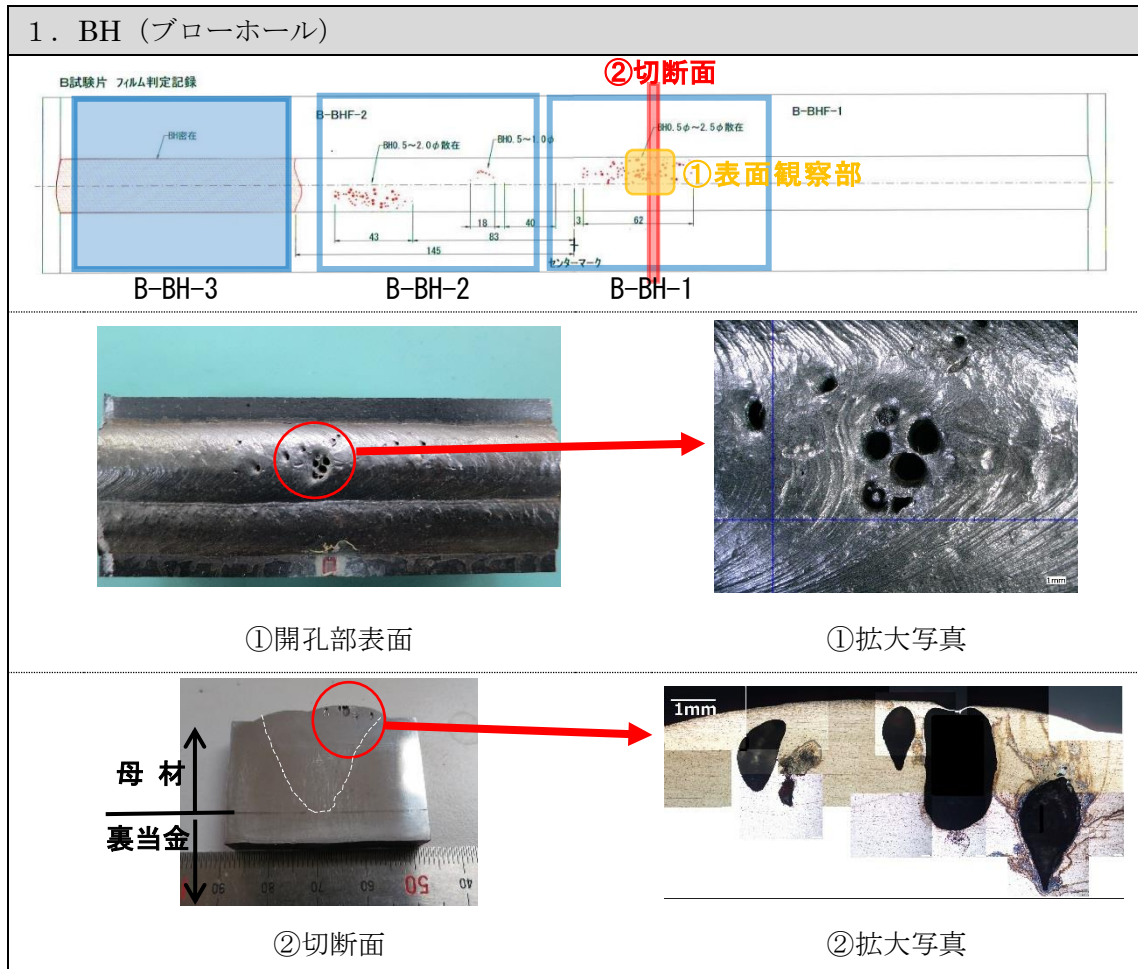
表5 破面観察写真

欠陥の種類ごとに試験片1体を選定し、欠陥が存在すると思われる部位を切断または破断し、当該部分の観察により欠陥の伸展の有無について観察を行った結果を表4、写真を表5に示す。

板厚	欠陥種類	番号	観察面	観察方法	観察結果	備考
B	BH	1	①開孔部表面 ②鏡面加工※7	①光学顕微鏡 ②光学顕微鏡	①進展なし ②進展なし	BH 最大 2.5φ
A	IP	1	鏡面加工※7	光学顕微鏡	進展なし	IP 最大 104mm
A	CLR	2	破断部※8	電子顕微鏡	進展なし	C 最大 7mm
A	CLF	2	破断部※8	電子顕微鏡	進展なし	C 最大 20mm
A	UC	1	①表面 ②破断部※8	①光学顕微鏡 ②電子顕微鏡	①進展なし ②進展なし	全線アンダーカット
B	LF	1	鏡面加工※7	光学顕微鏡	進展なし	LF 最大 100mm

また、疲労試験実施後の欠陥状況を確認するため、欠陥の種類（ブローホール、初層溶け込み不良、初層割れ、最終層割れ、アンダーカット、溶接不良）ごとに、試験体を破断又は切断し、顕微鏡等（マイクロスコープ、電子顕微鏡）により断面の観察を行い、いずれも欠陥の進展は確認されなかった。

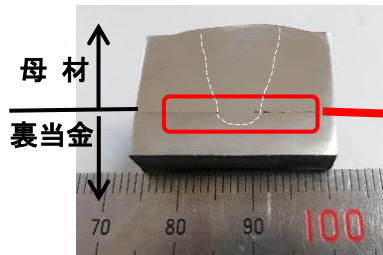
切断面

## 2. IP (初層溶け込み不良)

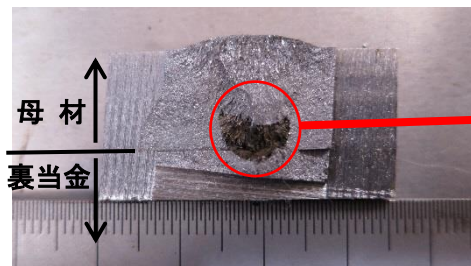
破断面

※8 液体窒素を用いて冷却後に破断し、破断面を観察した。

## CLR (初層割れ)

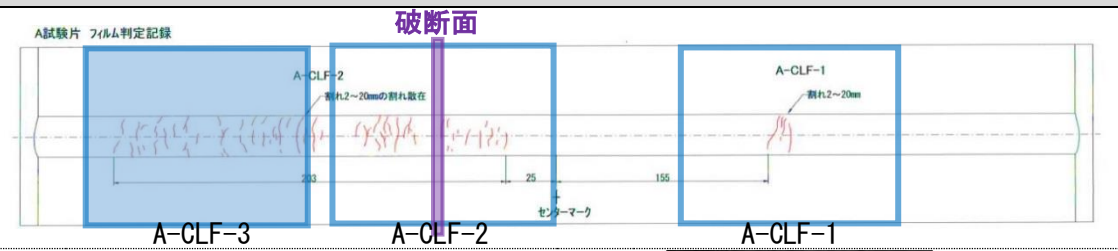
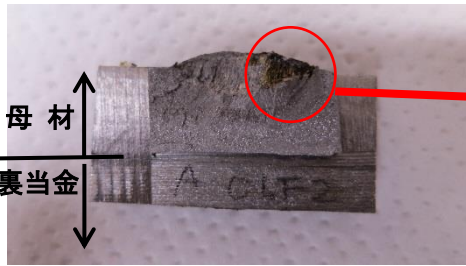
破断面

#### 4. CLF (最終層割れ)

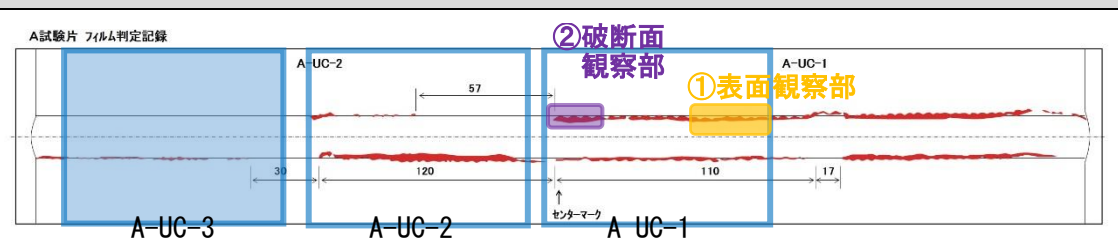
①アンダーカット表面

#### 5. UC (アンダーカット)

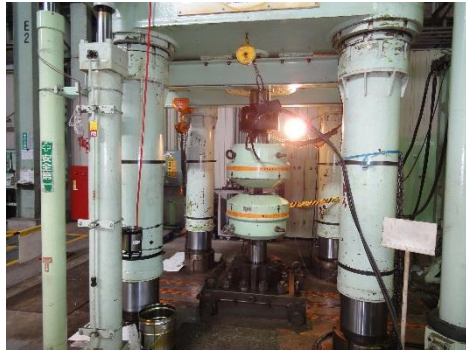
引張疲労試験機(1)

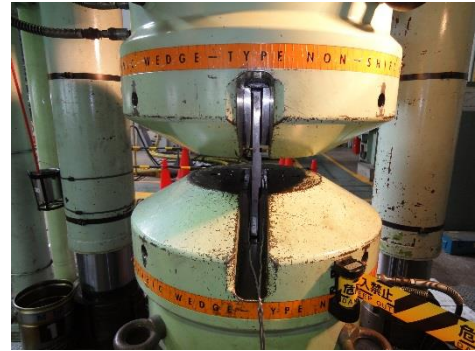
引張疲労試験機(2)

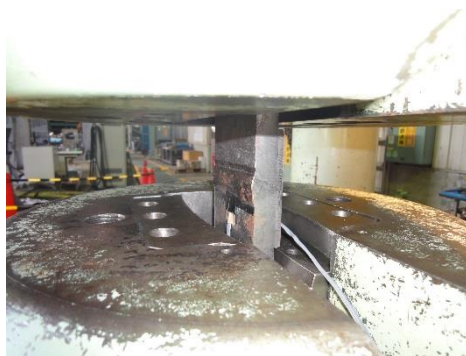
引張圧縮疲労試験実施状況(1)

各試験体について引張圧縮疲労試験を実施し、疲労試験前と疲労試験後の放射線透過試験 (RT) の結果を比較し、欠陥の進展状況を確認した結果を表 3 に示す。

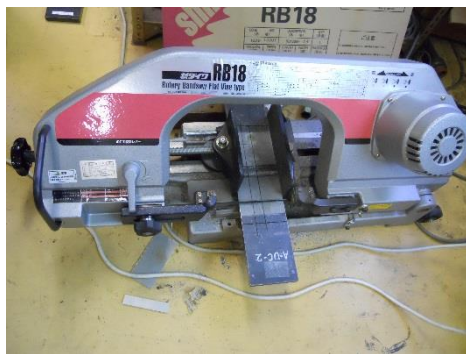
試験片の切断(1)

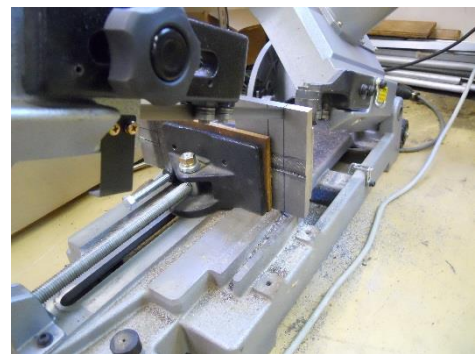
試験片の切断(2)

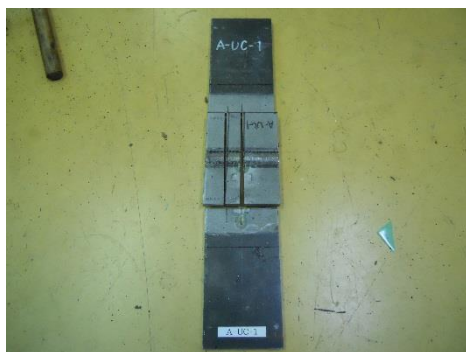
試験片切断状況

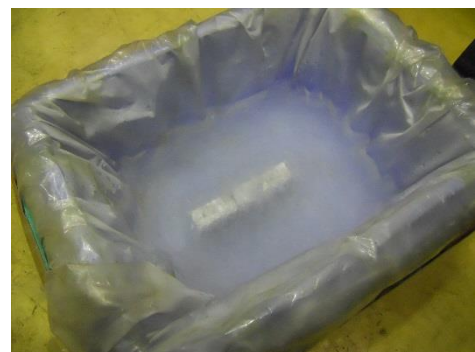
液体窒素による試験片の冷却

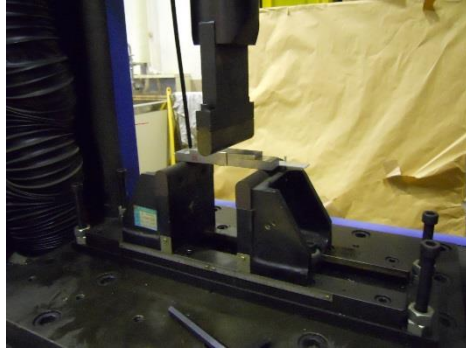
冷却試験片の破断

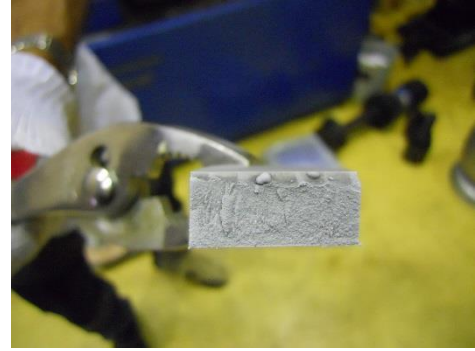
破断直後

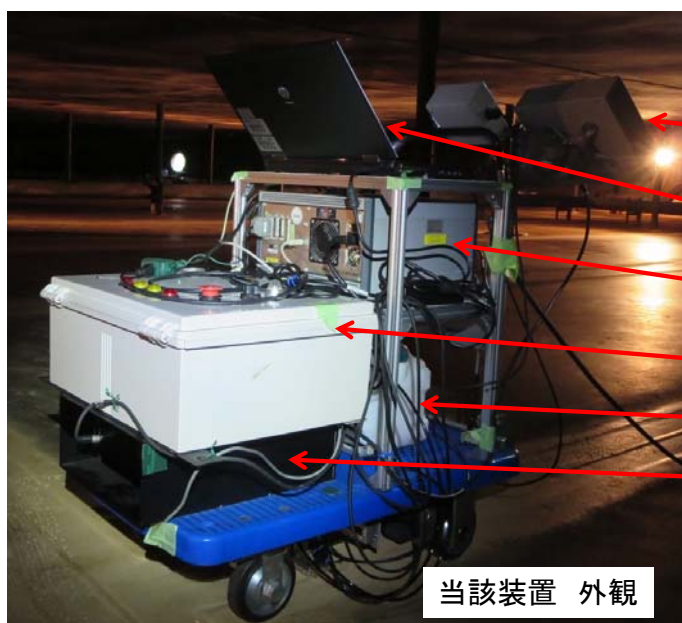
当該装置 外観

- 走行装置操作盤
- 探傷装置制御PC
- フェーズドアレイ超音波探傷装置
- 制御BOX
- 接触媒質用水タンク
- レーザー受光部

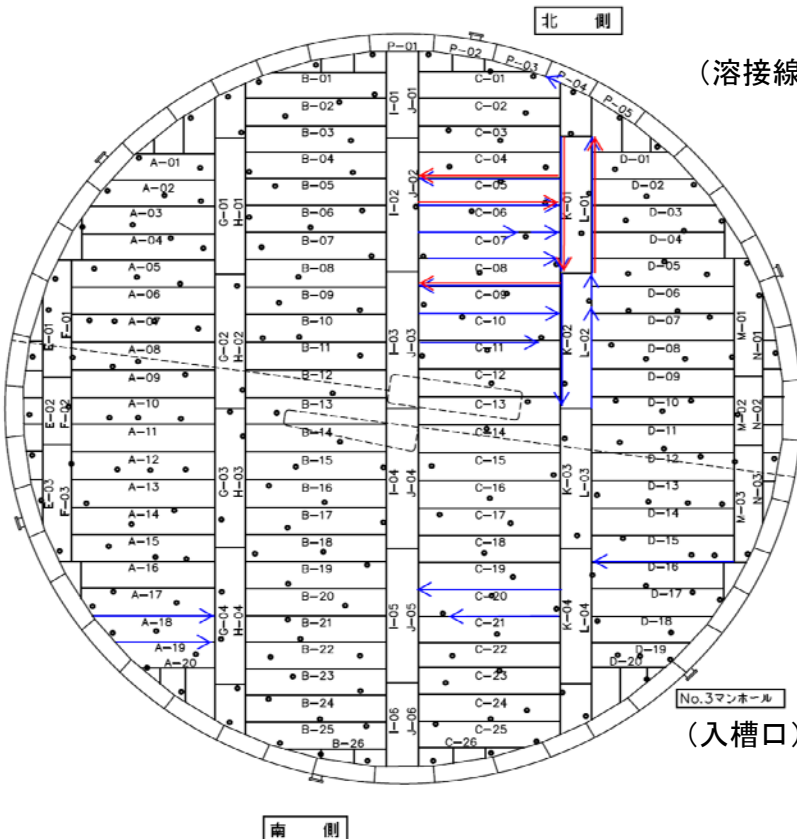
むつ小川原石油備蓄基地 No.39タンク

（溶接線番号は弊社独自のもの）

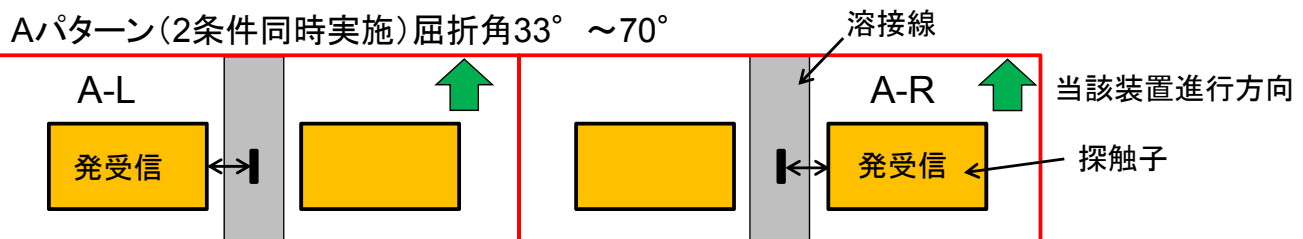
Bパターン(3条件同時実施)屈折角 $40^{\circ} \sim 73^{\circ}$

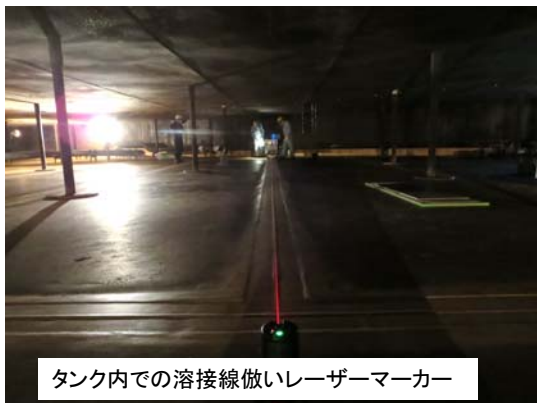
タンク内での溶接線倣いレーザーマーカ

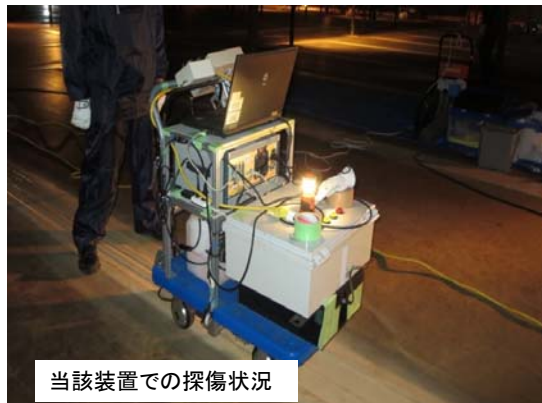
当該装置での探傷状況

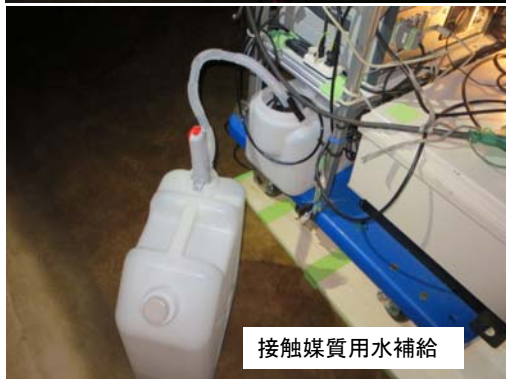
接触媒質用水補給

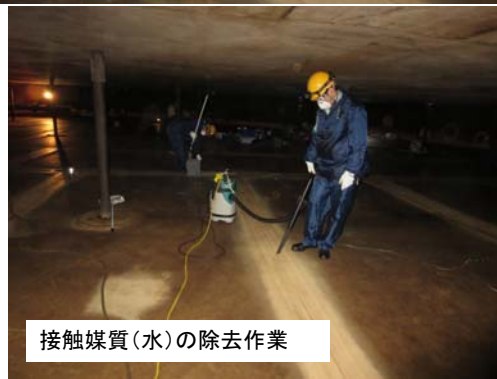
接触媒質(水)の除去作業

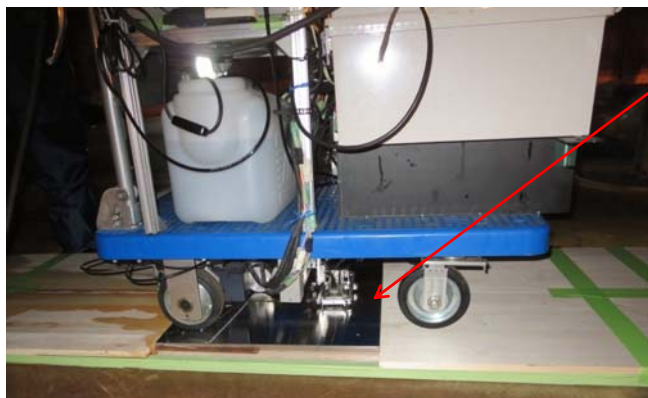
A-L

校正用試験体  
長さ6mm、深さ3mm、幅1mmのスリットを導入  
→このスリットの指示が80%になる感度を  
基準感度とした

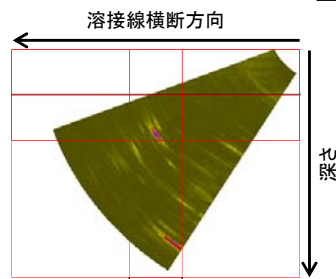
探傷範囲のイメージ図
