屋外貯蔵タンクの検査技術の高度化に係る調査検討

報 告 書

平成 3 1 年 3 月

屋外貯蔵タンクの検査技術の高度化に係る調査検討会

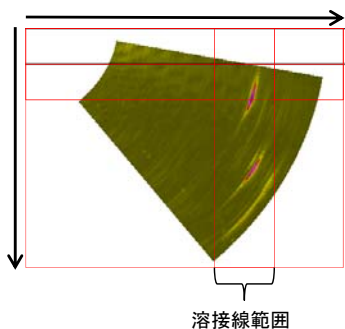
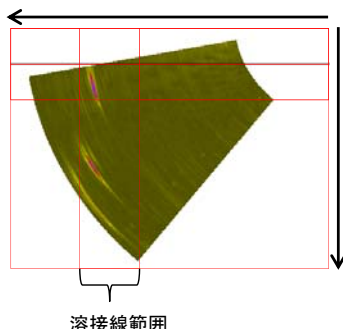
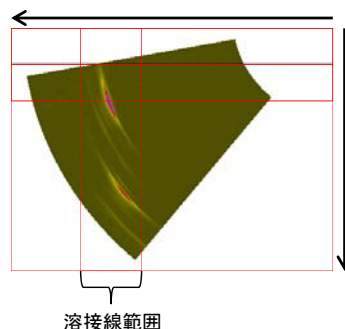
溶接線範囲  
(校正用試験体のため  
実際には溶接線はない)

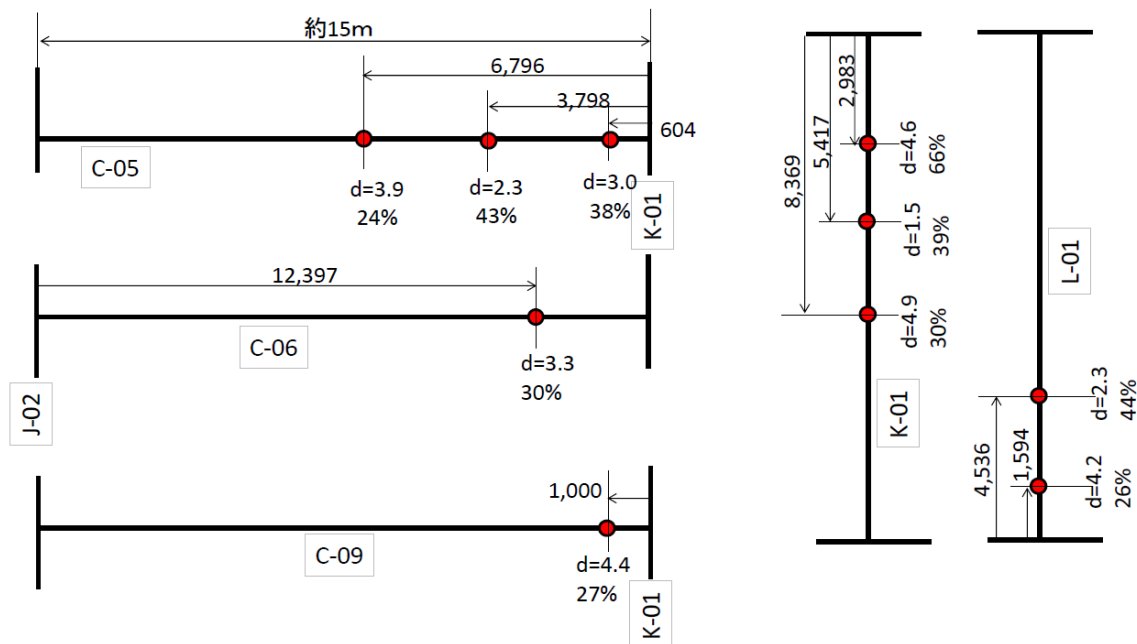
長さ15mの溶接線で溶接線番号C-05,C-06,C-09,K-01,L-01の5ラインの内、C-05:3ヶ所、C-06:1ヶ所、C-09:1ヶ所、K-01:3ヶ所、L-01:2ヶ所の合計10ヶ所に指示が得られた。  
以下に指示の位置図を示す。

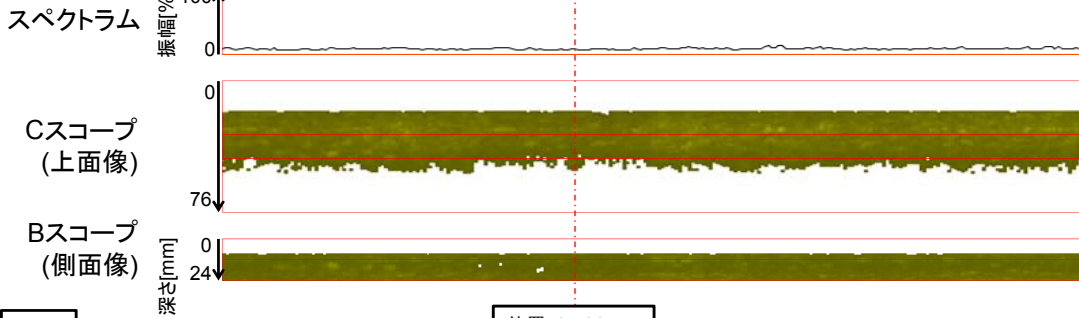
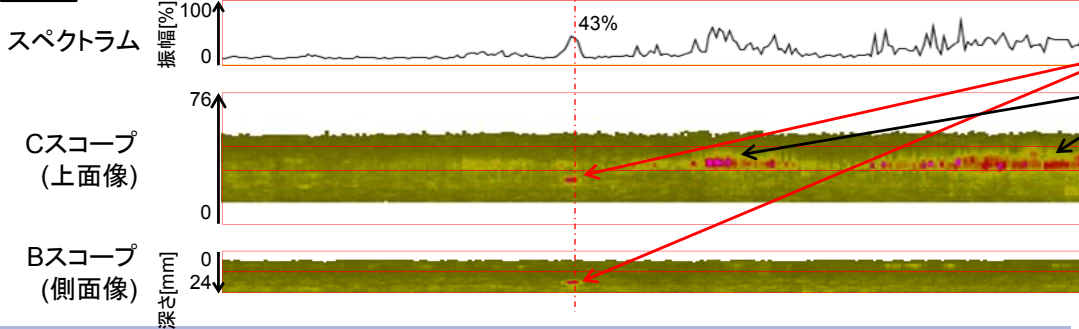
### C-05 3,798mm指示波形 Aパターン

(指示なし)

きずと思われる指示

(超音波の多重反射によるエコー  
⇒評価対象外)

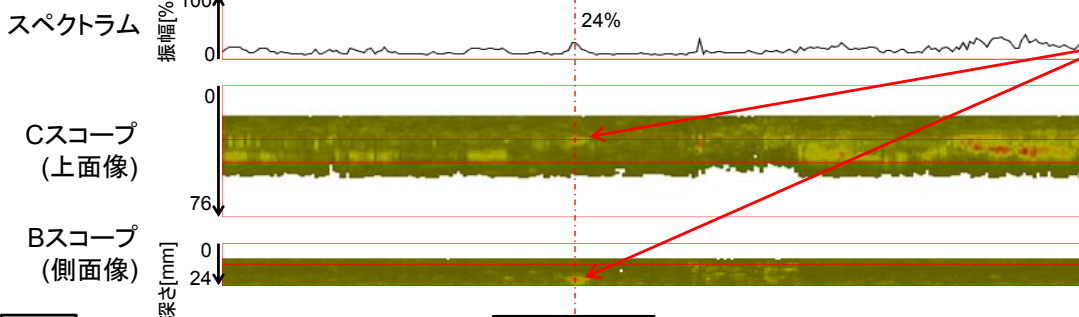
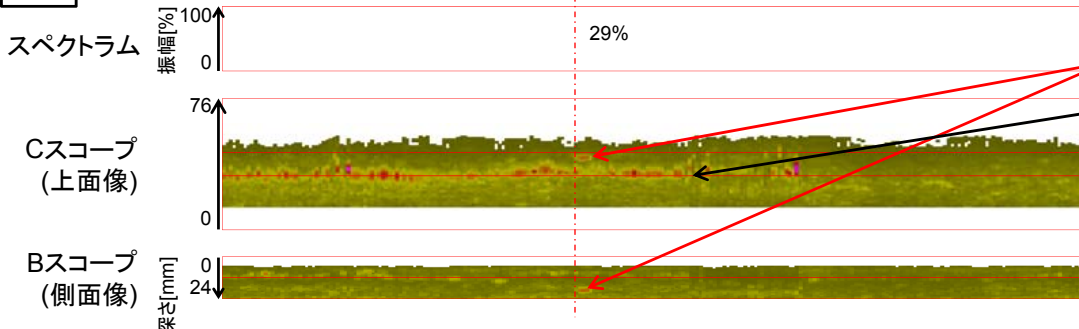
### C-05 6,796mm指示波形 Aパターン

きずと思われる指示

(超音波の多重反射によるエコー  
⇒評価対象外)

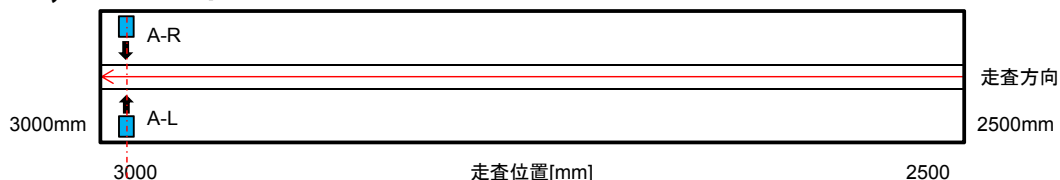
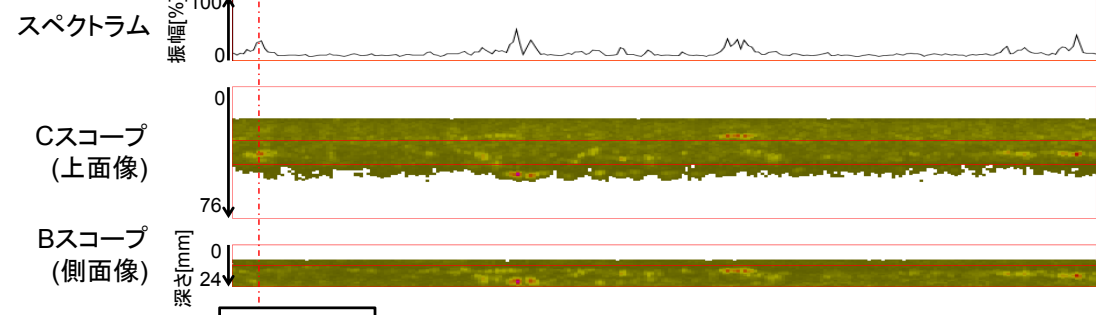
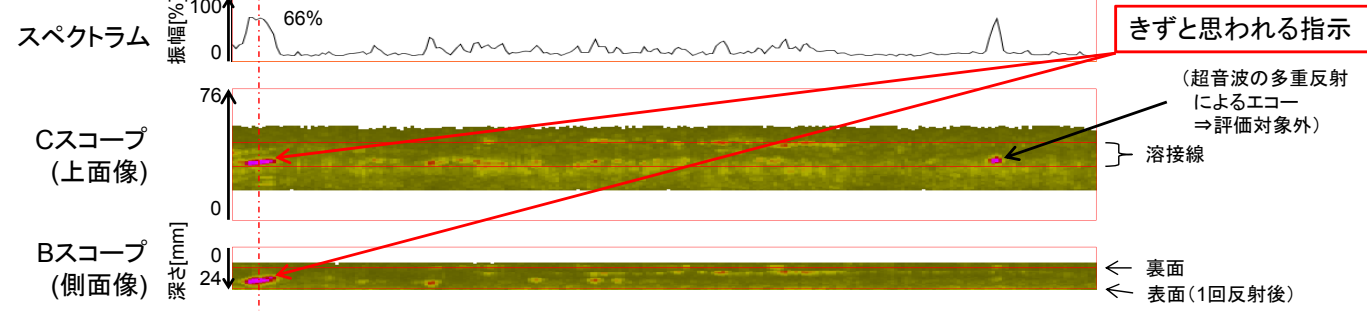
# K-01 2,983mm指示波形 Aパターン

**A-R**

**A-L**

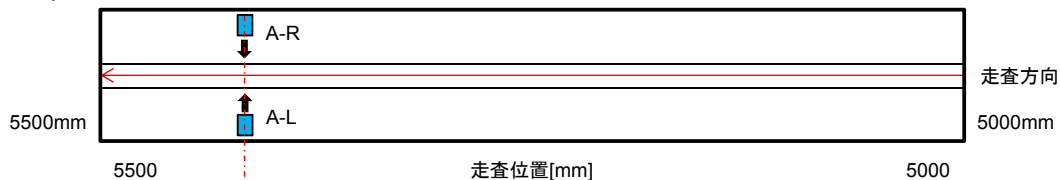
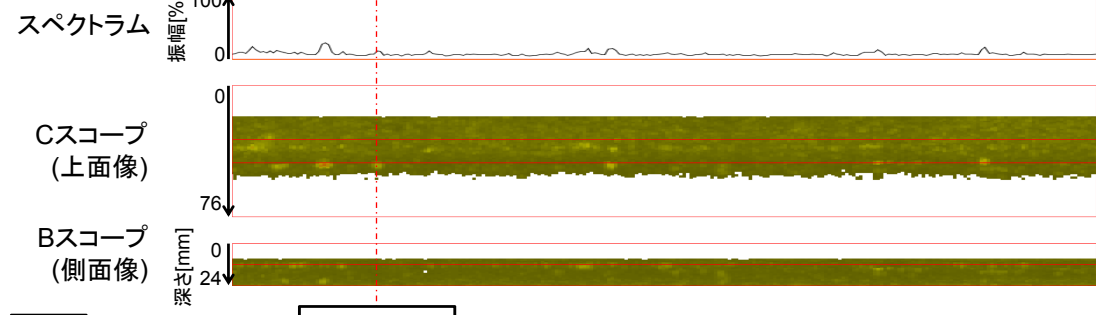
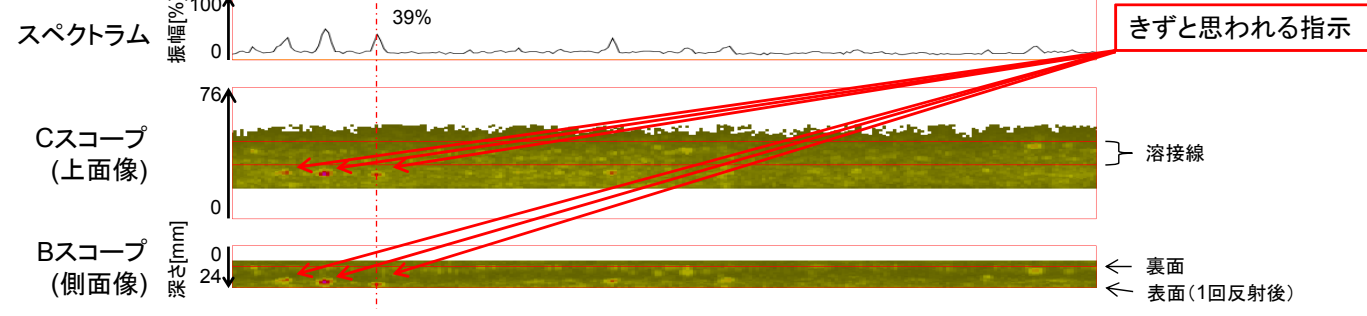
# K-01 5,417mm指示波形 Aパターン

**A-R**

**A-L**

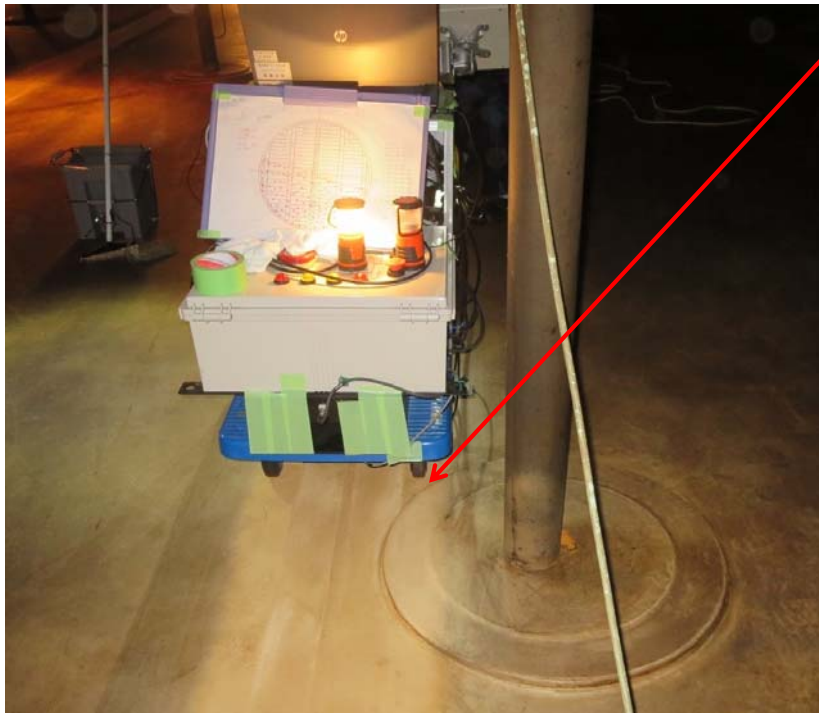
## 7. 実機試験での障害物箇所について

天井支柱の土台が溶接線に接近し  
台車タイヤに干渉する部分は  
台車が走行できない

- ・台車の横幅を小さくすることで  
適用可能な範囲を拡大できる
- ・台車の適用が困難な場合は  
探触子を取り外し、手動探傷にて  
実施する

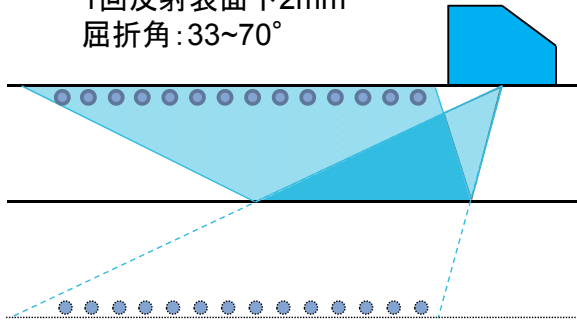
Aパターン探傷

表面集束探傷  
1回反射表面下2mm  
屈折角:  $33 \sim 70^{\circ}$

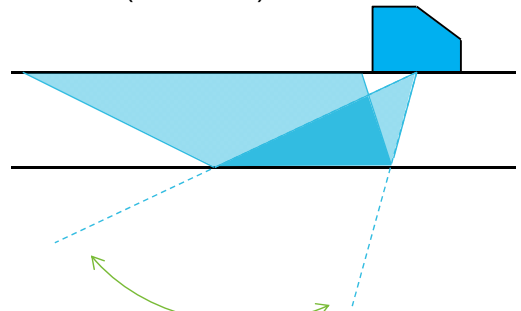
Bパターン探傷

セクタスキャン: 屈折角 $40 \sim 73^{\circ}$   
ビーム発信数33点( $1^{\circ}$  ピッチ)

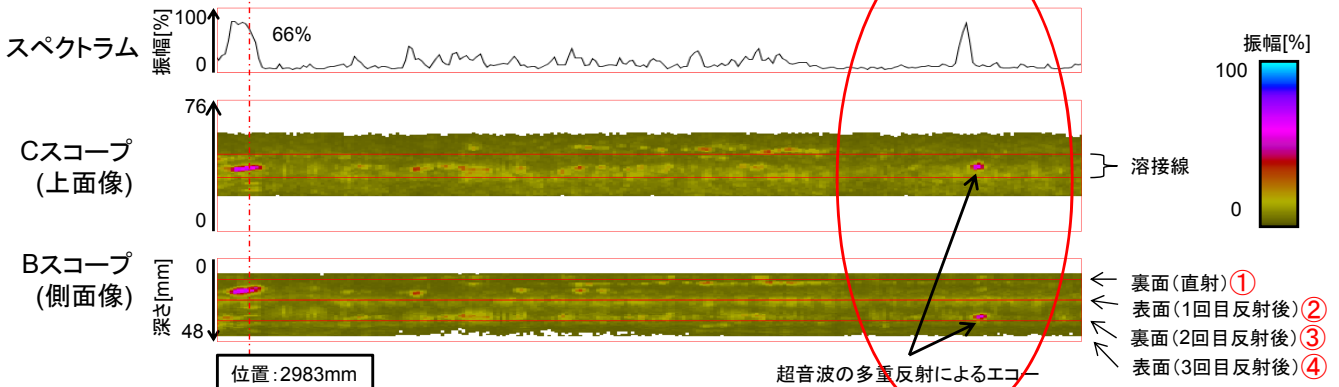
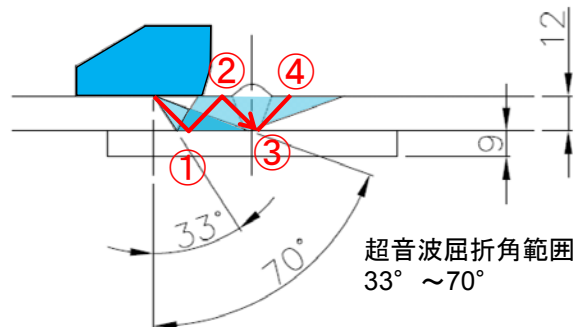
K-01 AパターンA-Lの例

評価対象は、超音波伝搬経路の①に示す直射(底板裏面)から②の一回目反射で捕える(底板表面)までとした。

②以降の超音波伝搬については、多重反射による評価対象外とする。上図に示す超音波の多重反射によるエコーは、2回目反射③の裏当金部からの反射であり、きず等の指示とは考えられない。

探傷結果画像の側面像のBスコープは、①裏面から②表面までの表示としているが、上面像Cスコープ上には全ての反射結果が表示される。

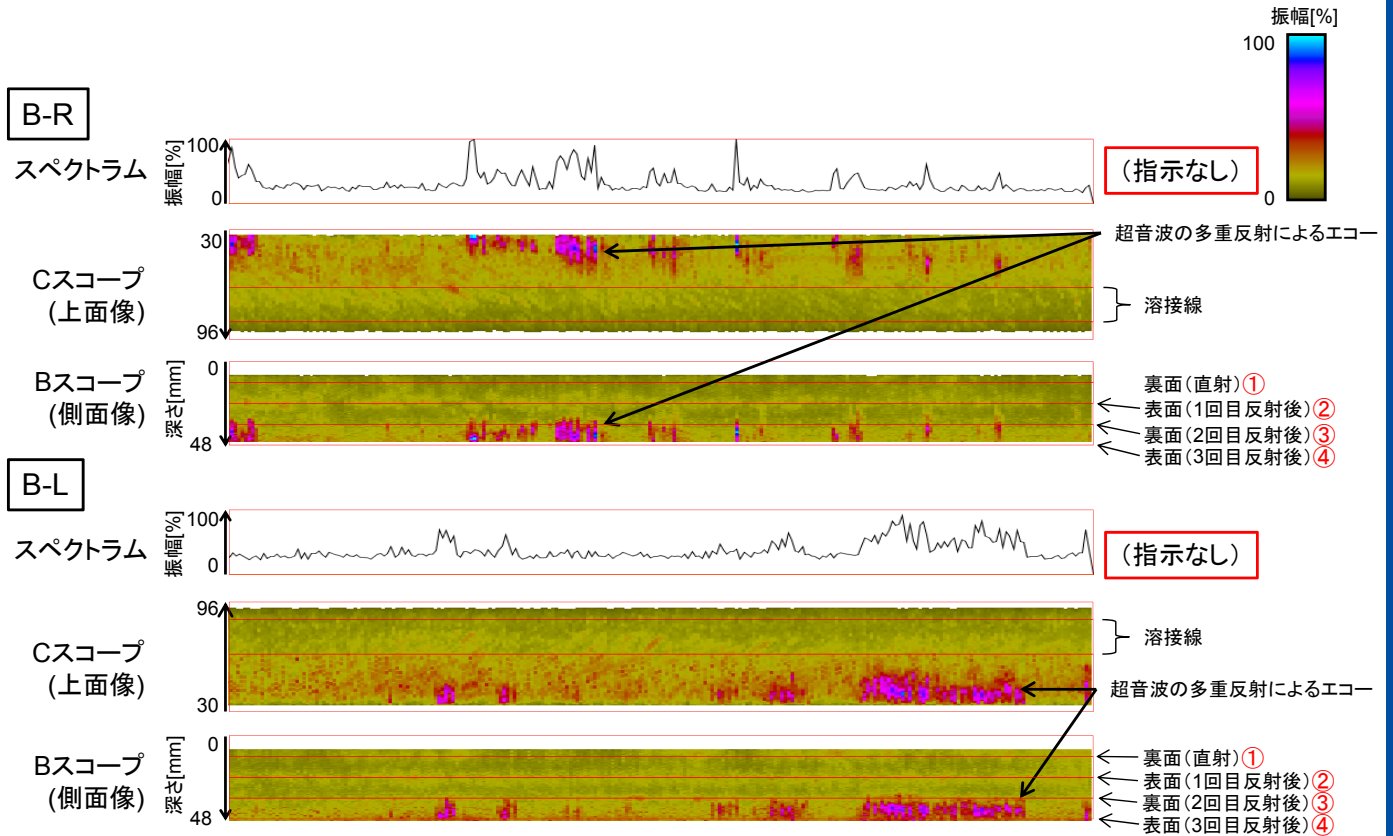
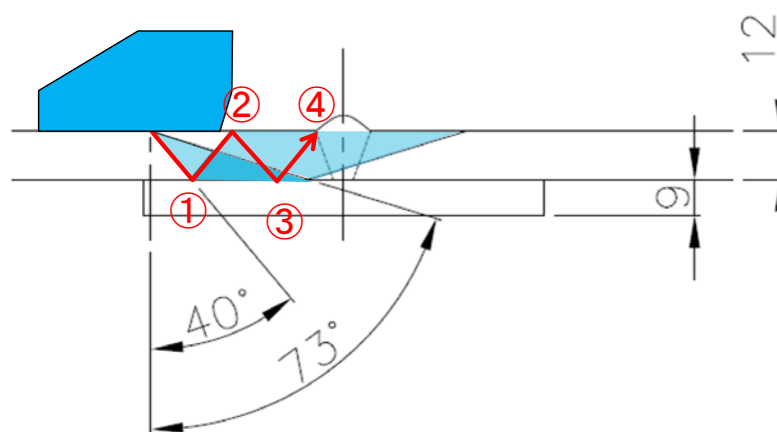
## B'-2パターンでの多重反射について

B'-2パターンの評価もAパターンと同様に、超音波伝搬経路の①に示す直射(底板裏面)から②の一回目反射で捕える(底板表面)までとした。

B'-2パターンでは、主に屈折角が $40^\circ$  付近の小さな角度での多重反射が多く現れている。また、③の2回目反射以降から④の3回目反射以降の多重反射が多い事がわかる。③から④にかけての反射は、超音波の広がりから、底板板厚に対して垂直に近い底板底面からの反射と考えられる。

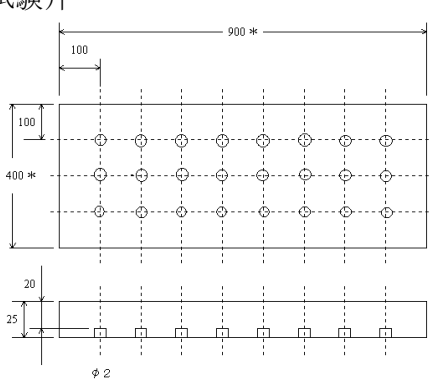
動量は、フルスケールの±2%の範囲内とする。
⑥ 位置検出精度	ウ 位置検出精度試験 測定値と実測値の縦方向及び横方向の位置のずれの最大値が±30mmの範囲以内であること。又、測定データから位置の特定が可能となっていること。	⑥位置検出精度試験 人工欠陥のある試験片を用い、測定値と実測値の溶接線と同方向の位置のずれの最大値が±30mm、及び溶接線と直行方向の位置のずれの最大値が±5mmの範囲以内であること。又、試験データから位置の特定が可能となっていること。	
⑦ 腐食部検出精度	エ 腐食部検出精度試験 当該装置の適用範囲において異常表示又は不表示がなく、かつ、人工腐食部の板厚測定値の差が、±0.2mm以内であること。  別図-3 超音波探傷法連続板厚測定性能確認試験片

備考 1 *の寸法に関しては、連続板厚測定装置の仕様により変更することができる。 2 φ2mmの裏面人工腐食部は、垂直にあけ、平底とする。加工は、放電加工又は機械加工とする。 3 φ2mmの裏面人工腐食部の間隔は、100mmとし、加工数、配列、加工位置は連続板厚測定装置の仕様により変更することができる。 4 コーティング上から連続板厚測定を行う装置の試験片の表面は、コーティング加工し、コーティングの	⑦欠陥部検出精度試験 当該装置の適用範囲において異常表示又は不表示がなく、かつ、エコー高さが検出可能な値以上であること。 図-1 超音波探傷法溶接部検査装置性能確認試験片 (I型)

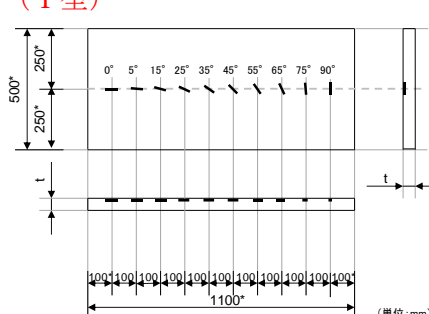
備考 1 *の寸法に関しては、超音波探傷装置の仕様により変更 2 人工欠陥は試験片表面に製作する。加工は放電加工、機械加工とする。 3 欠陥寸法：深さ3mm×長さ6mm×幅0.3mm 4 方向：板厚方向に垂直(*1) 5 人工欠陥角度：0°、5°、15°、25°、35°、45°、55°、65°、75°、90°(試験片上面から見て) 6 試験片厚さ：測定対象とするタンク底部と同じ板厚とする。 7 試験片材質：

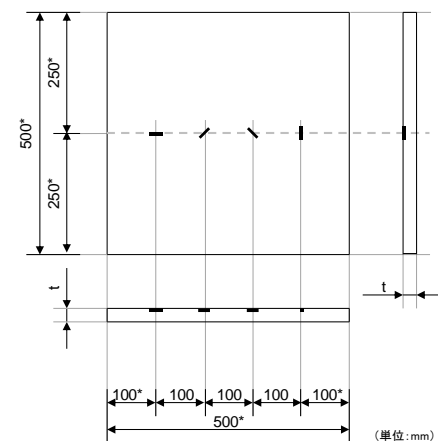
図-2 超音波探傷法溶接部検査装置性能確認試験片

なお、始業時等性能確認、作業開始後 4 時間以内ごと及び終業時性能確認は、図-2 に示す試験片にて性能確認を行うことができるものとする。

- 1 \*の寸法に関しては、超音波探傷装置の仕様により変更することができる。
- 2 人工欠陥は試験片表面に製作する。加工は放電加工、機械加工とする。
- 3 欠陥寸法：深さ 3mm×長さ 6mm×幅 0.3mm
- 4 方向：板厚方向に垂直
- 5 人工欠陥角度：0°、5°、15°、25°、35°、45°、55°、65°、75°、90°（試験片上面から見て）
- 6 試験片厚さ：測定対象とするタンク底部と同じ板厚とする。
- 7 試験片材質：測定対象とするタンク底部と同種類のものとする。

<p>8 コーティング厚さ：測定対象とするタンク底部のコーティング厚さの最大厚さとする。</p> <p>9 コーティング種類：測定対象とするタンク底部のコーティング材と同種類のものとする。</p>	
⑧ 超音波受発信	—	<p>⑧超音波受発信確認試験（カップリングチェック）</p> <p>超音波の受発信が適切であることを常時監視できるシステムであること。</p>	
⑨ 性能表示	<p>(3)性能表示</p> <p>連続板厚測定装置の仕様書等には、タンク底部の板厚、コーティングの種類等に応じた適用範囲等の適用条件及び保有性能に関する次の事項が表示されているとともに、測定対象タンクへの適用に問題がないことを確認すること。</p> <p>ア 測定可能な鋼材の種類及び厚さの範囲</p> <p>イ 測定可能なコーティング材の種類及び厚さの範囲</p> <p>ウ 測定速度</p> <p>エ 直線性</p> <p>オ 温度安定性</p> <p>カ 時間安定性</p> <p>キ 電圧影響</p> <p>ク 位置検出精度</p> <p>ケ 腐食部検出精度</p>	<p>(3)性能表示</p> <p>溶接部探傷装置の仕様書等には、タンク底部の板厚、コーティングの種類等に応じた適用範囲等の適用条件及び保有性能に関する次の事項が表示されているとともに、測定対象タンクへの適用に問題がないことを確認すること。</p> <p>ア 測定可能な鋼材の種類及び厚さの範囲</p> <p>イ 測定可能なコーティング材の種類及び厚さの範囲</p> <p>ウ 測定速度</p> <p>エ 増幅直線性</p> <p>オ 時間軸直線性</p> <p>カ 周囲温度に対する安定性</p> <p>キ 電源電圧変動に対する安定性</p> <p>ク 位置検出精度</p> <p>ケ 欠陥部検出精度</p> <p>コ 超音波受発信監視方法（カップリングチェック）</p> <p>サ 検出可能なきずの最小寸法（*2）</p>	<p>(*2)</p> <p>3mm × 6mm より小さいきずが発見可能であることを示す。</p>
