# 循環フード予備実験 試験結果

令和8年7月 富士工業株式会社

## 循環フード 火災試験結果

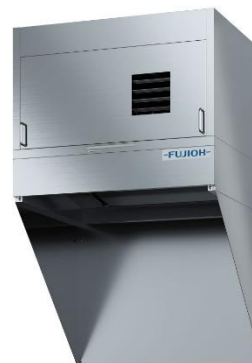
写真1 機器外観

ア 機器の種別

循環フード

イ 型式

COCRK-801S

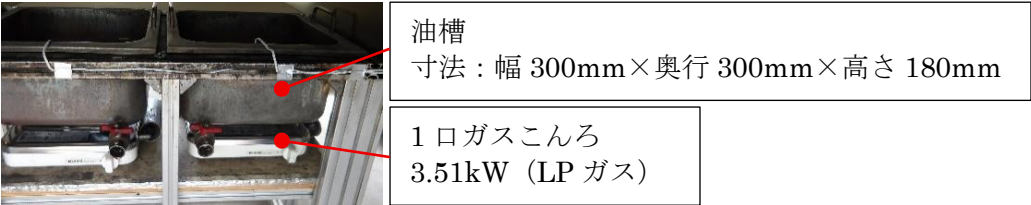
写真 4 油槽、ガスこんろ

電気フライヤーの油槽部を使用し、サラダ油 300ml ※<sup>1</sup>を油槽に入れ、1口ガスこんろにより油槽を加熱する※<sup>2</sup>。(2セット用意する)

※<sup>1</sup> 電気調理器の安全装置（温度センサー）が正常に機能しなくなる、少量の油量を想定し 300ml と設定。

※<sup>2</sup> 電気調理器の安全保護機能が働かない最悪条件を想定し、ガスこんろを使用。

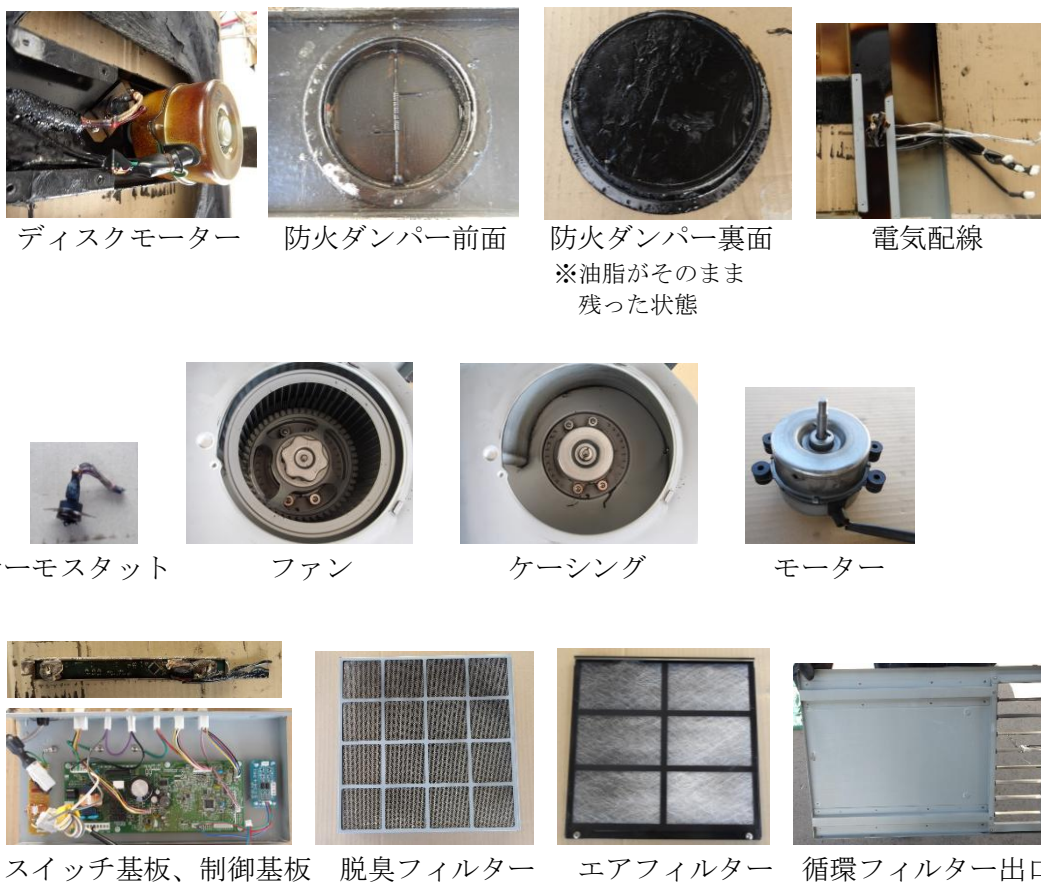
写真 11 試験後の状態

試験終了後の機器外郭及び機器内部の状態を写真 11 に示す。防火ダンパーより前段にある直接火炎に曝された整流板、オイルパネル、ディスク、オイルガードの部分は燃えた状態が見られるが、防火ダンパーは閉じており、ダンパー以降は火炎が侵入した後は見られず、塗布した油脂がそのままの状態に残っており、大きな変化は見られない。
