2023年3月27日

総務省消防庁 御中

特殊消火設備の設置基準等に係る検討のための
消火性能の検証実験報告書

能美防災株式会社

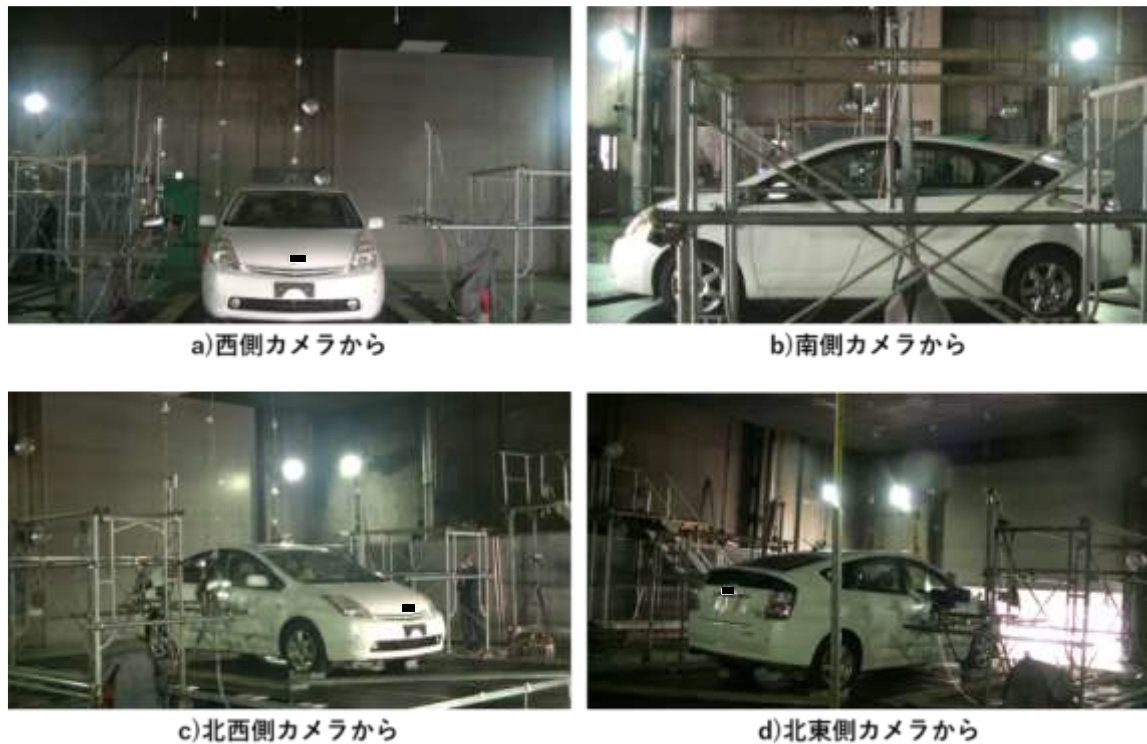
図2 実験前の車両等設置状況

実験前の車両等設置状況を図2に示す。

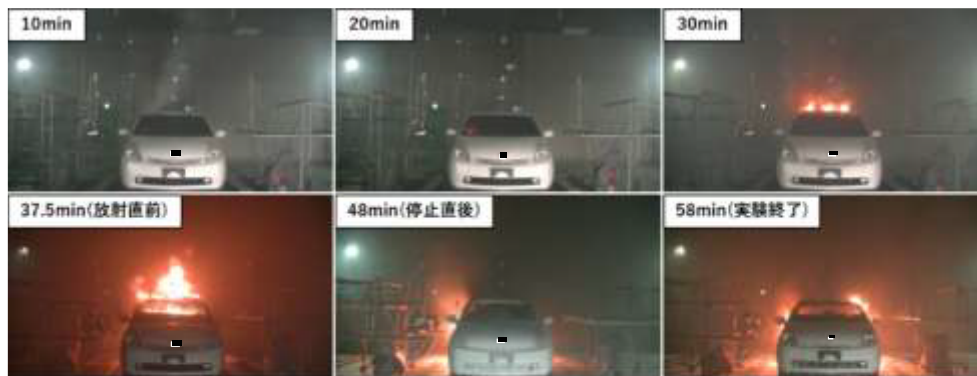
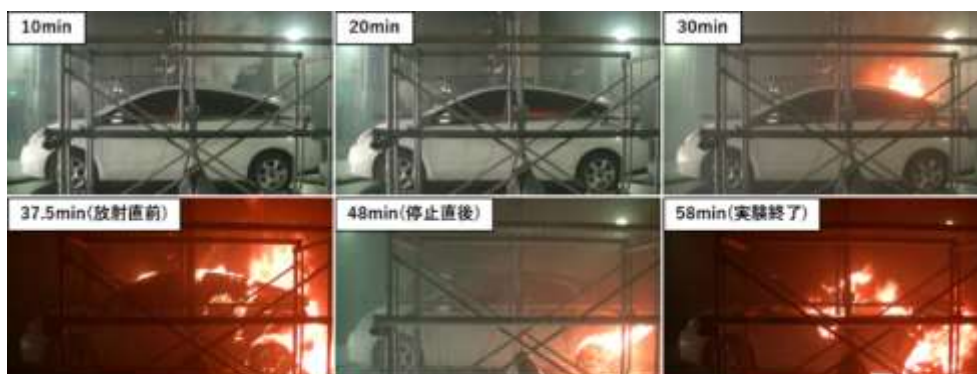
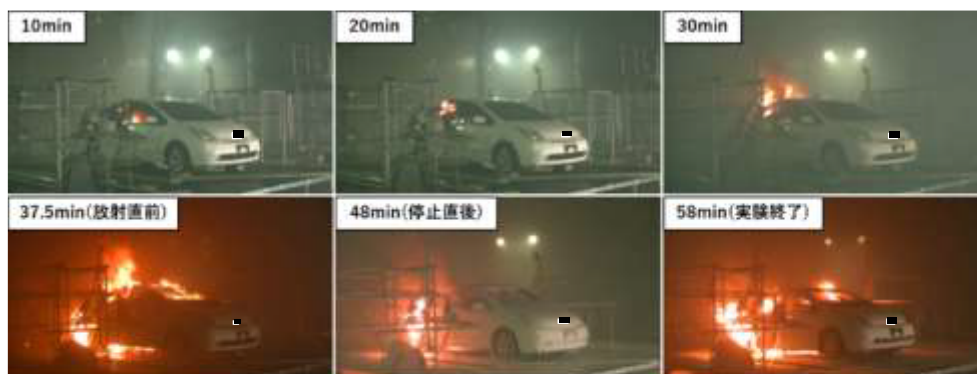
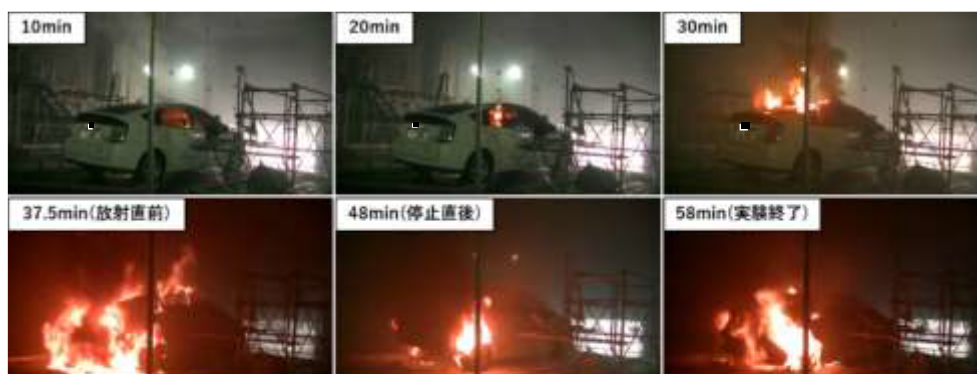
図3 実験時の様子

実験のイベントを表4に、実験時の燃焼の様子を図3に示す。

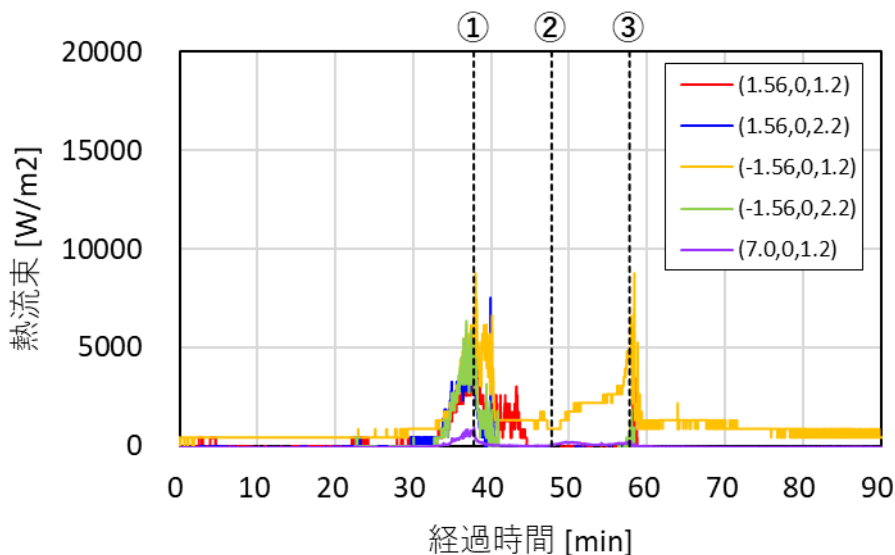
図4 実験時の各計測点における熱流束

実験時の熱流束を図4~5に示す。全体的な傾向で見ると34~35分を経過したあたりから熱流束が上昇し始め、38分あたりで最大となっている。その後、泡放射により熱流束が低下していることが確認できる。なお、59分付近で急激に値が上昇しているのは強制消火の際に火炎が煽られた影響によるものと推定する。

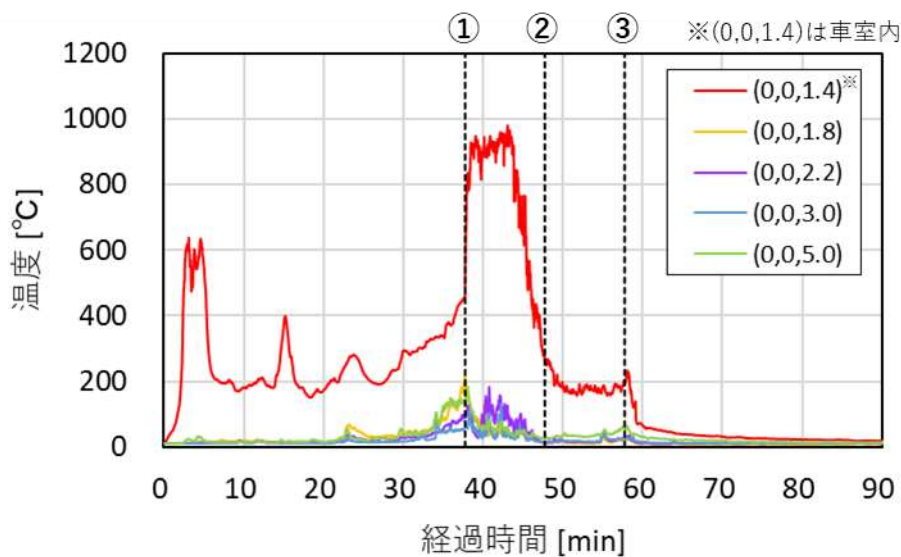
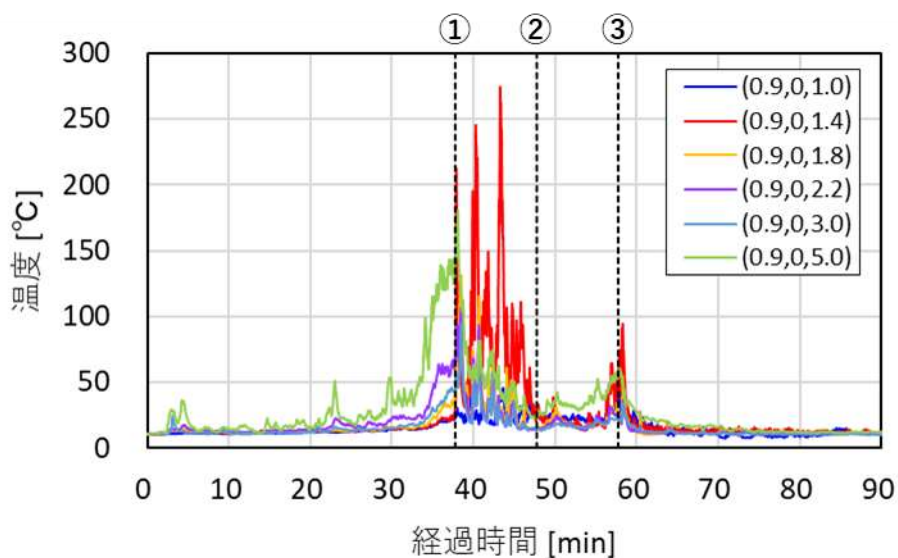
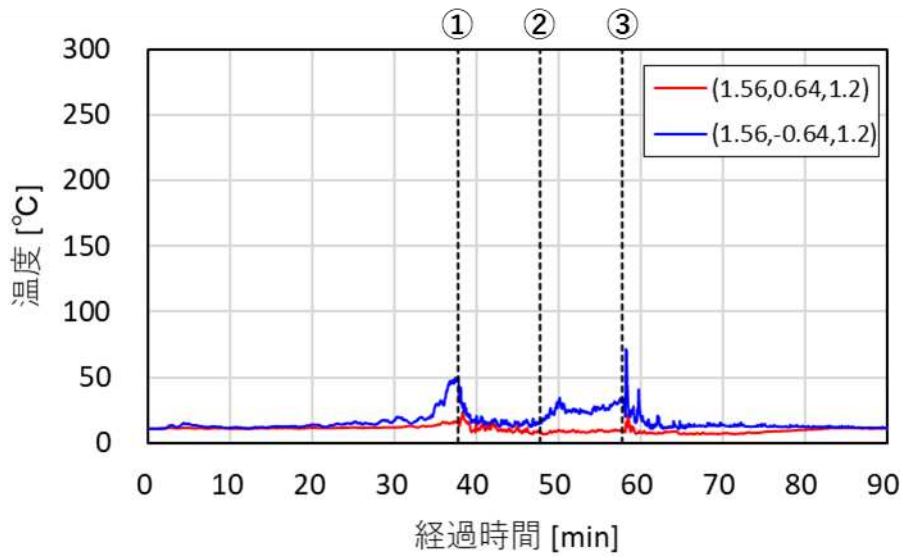
実験時の各温度を図 6~14 に示す。図 7 について、泡放射中であるにも関わらず(0.9, 0, 1.4)に急激な温度上昇が複数回みられるが、これは設置位置が車両窓付近のため、窓から火炎が噴出した際の火炎温度を計測しているものと推定する。また、図 14 について、東側感知ヘッド部の温度の値が振り切れている時間帯があった。これは熱気流等により熱電対に接触不良が生じ、データロガーの仕様により断線では数値が振り切って表示されたものと推定する。図 6~14 において、実験終了のタイミングで強制消火を行っているため、以降の温度が低下している。

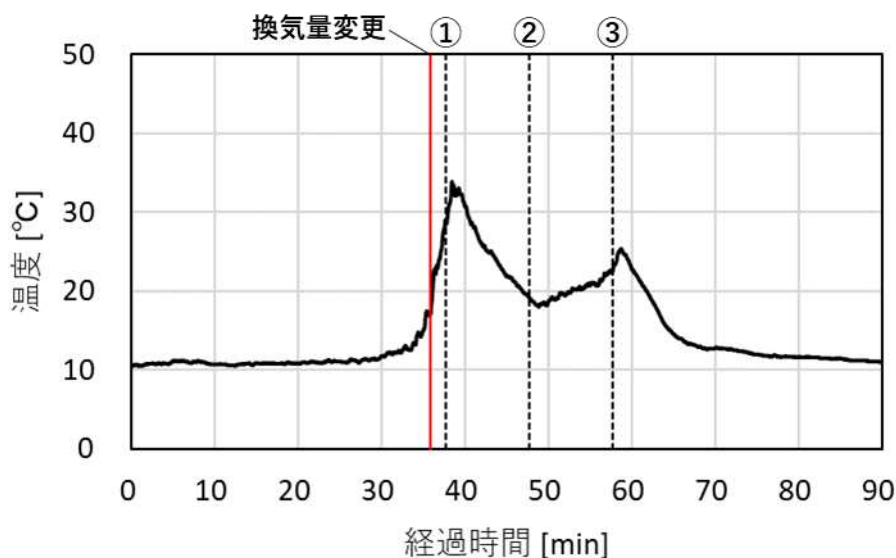
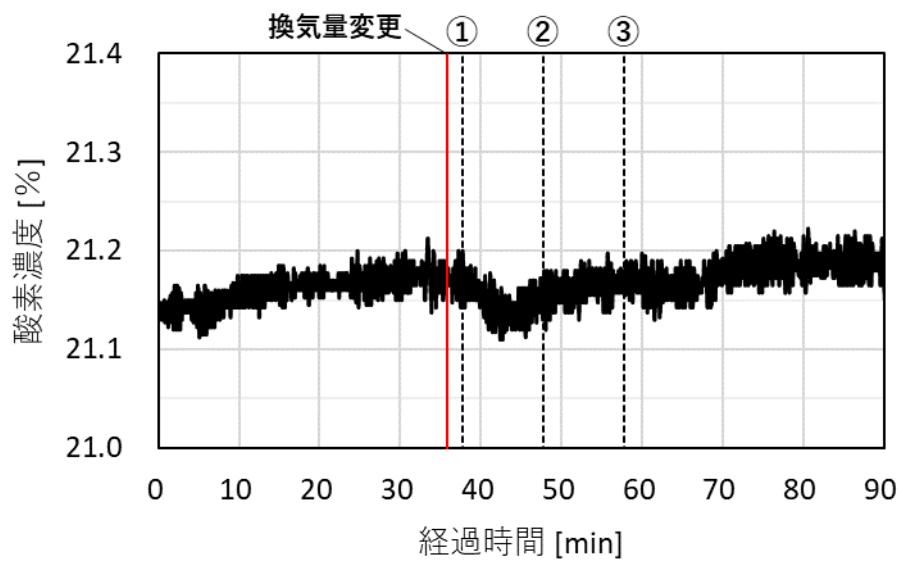
実験時の排気ダクト内の温度、風速、酸素濃度を図16～18に示す。図16について、泡放射開始から温度が低下し、停止後から上昇していることが確認できる。また、実験終了のタイミングで強制消火を行ったため、以降の温度が低下している。なお、実験場内の空気が排気ダクト内の計測点に到達するまで時間がかかるため、それぞれのタイミングで1分程度の遅れが生じている。図17について、ダクト内の風速は換気量変更前がおよそ6m/s、変更後がおよそ17m/sとなっており、それぞれ換気量に換算すると換気設備の仕様値（性能試験での値 約320m³/min、約800m³/min）と概ね一致していた。図18について、泡放射開始から5分程で酸素濃度の上昇、停止から10分程で低下、実験終了から10分程で上昇していることが確認できるが、酸素濃度も計測遅れがあると考えられる。実験場の容積約4860m³に対して、換気量は最大でも約800m³のため、空気が入れ替わるには少なくとも6分程度かかり、実験場内に空気の淀みがあることを考慮すると、5分～10分の応答性は妥当であると考えられる。同一計測内でレスポンスにばらつきがあるのは、実験場内の気流や淀みが、燃焼状況や放水気流によって変わるためと推定する。大気中における一般的な酸素濃度に比べ出力値が高くなっているが、計測器の校正が前日に行われていたためずれが生じたと考えられる。また、グラフが全体的に右上がりとなっていることに関して、明確な理由は不明であるが、計測器の指示誤差が0.5vol%程度（フルスケール25vol%の±2.0%）である。酸素濃度の出力値については、計測器の暖機により徐々に出力が安定するが、その際にも上昇傾向がみられる。屋外に設置していたことにより、機器が冷え切っていたため、通常よりも暖機時間を長くとる必要があった可能性も考えられる。

今回は「A 火災想定実験」および「B 火災想定実験」で酸素濃度の計測に関して、原因は不明確であるが、データのドリフトおよび出力値の時間遅れがみられる。また、実験場内の淀みなどの影響とみられるが、データの変化量も非常に小さかった。この原因については可能であれば追加試験で確認するが、その他の計測による評価の方が現時点では有望であると考えられる。

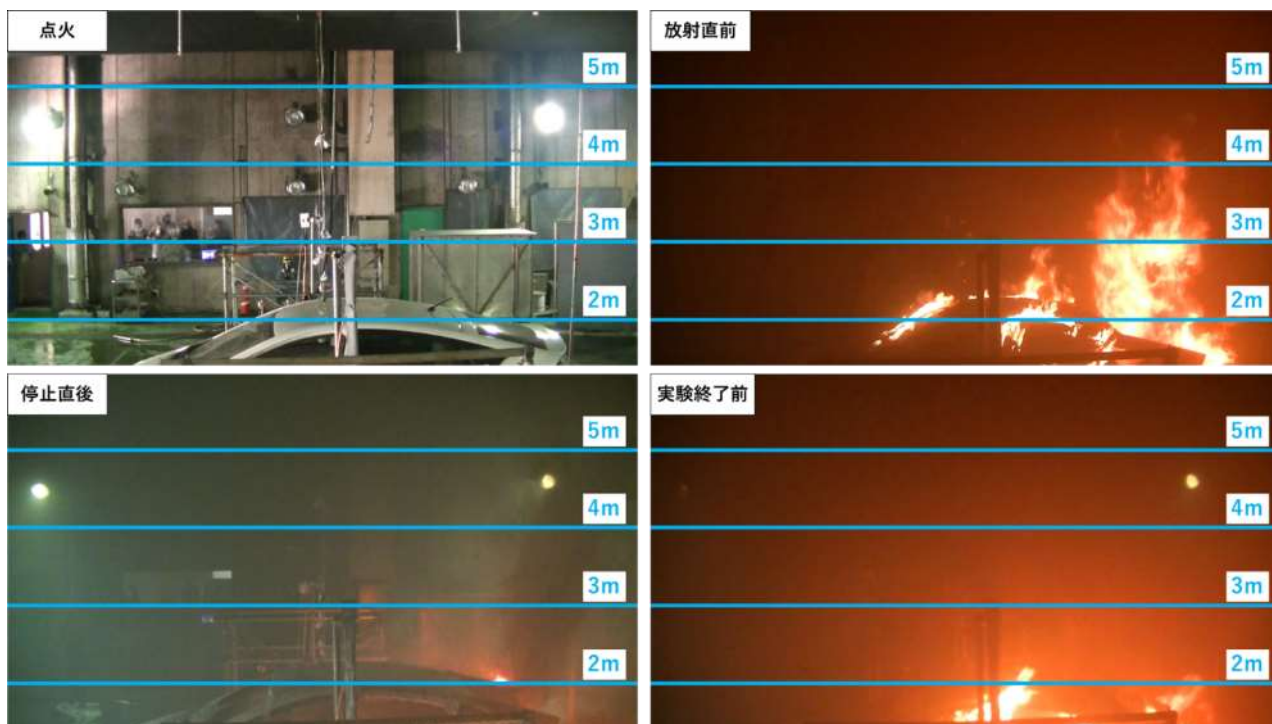
図 19 火炎の様子

実験中の火炎の様子を図 19 に表す。なお、図中記載の高さは実験場床面からの高さを表している。なお、燃烧している箇所は時々刻々変化するが、火炎高さ算出をする基準の設定に関しては、窓やリアハッチなどからの高さをもとに算出して比較する必要がある。

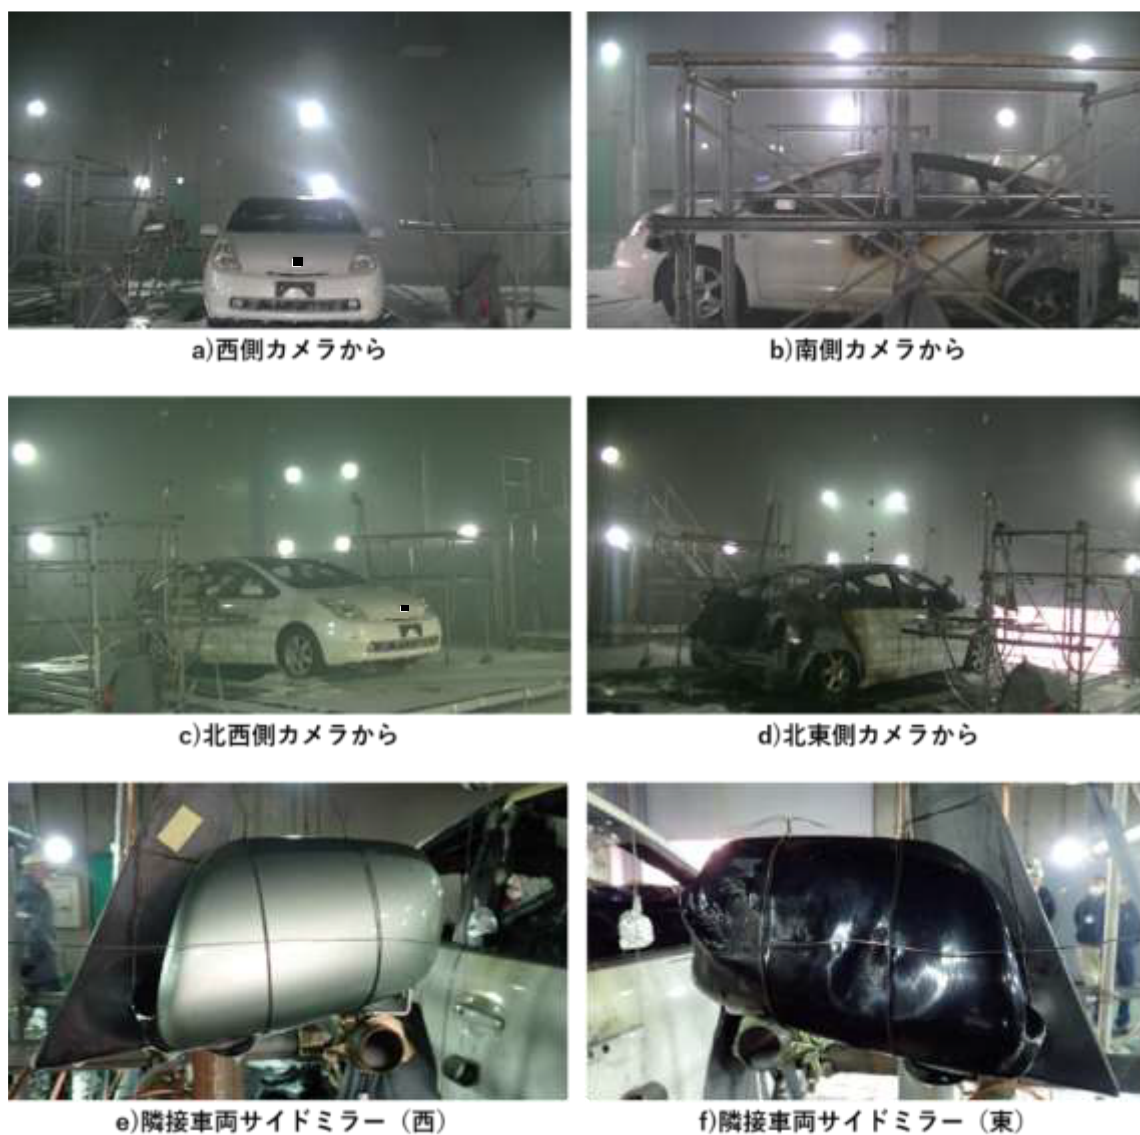
図 20 実験後の車両等状況

実験後の車両等の状況を図 20 に示す。

続いて、実験前後の燃焼車両重量を表 5 に示す。消防庁様作成資料“発熱速度の推算方法（案）”より自動車の単位発熱量を 30MJ/kg と仮定すると、総発熱量は 870MJ となる。

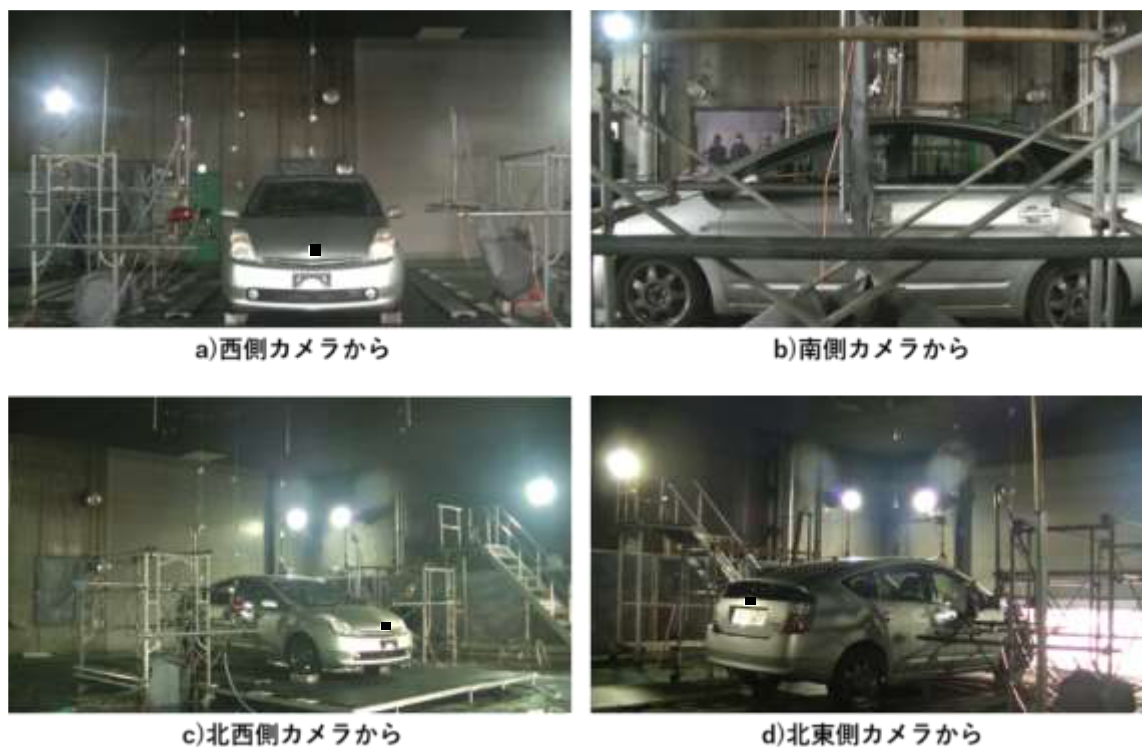
図 21 実験前の車両等設置状況

実験前の車両等設置状況を図 21 に示す

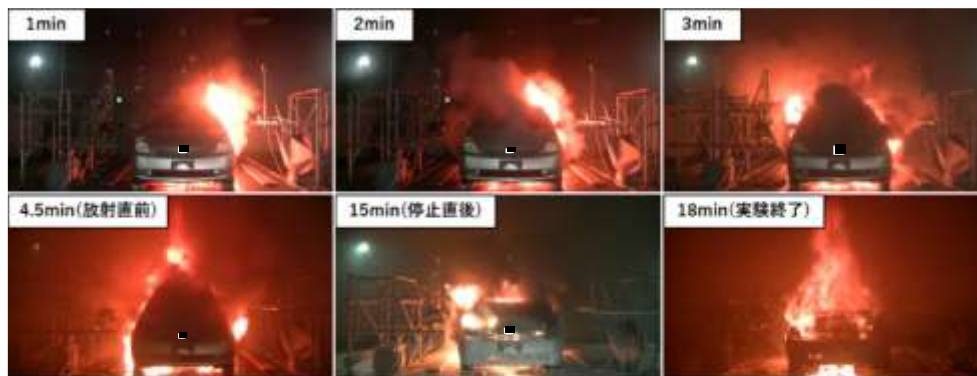
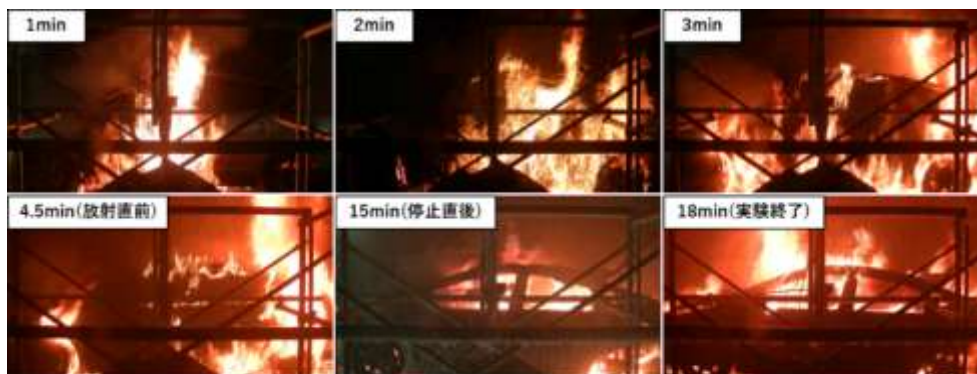
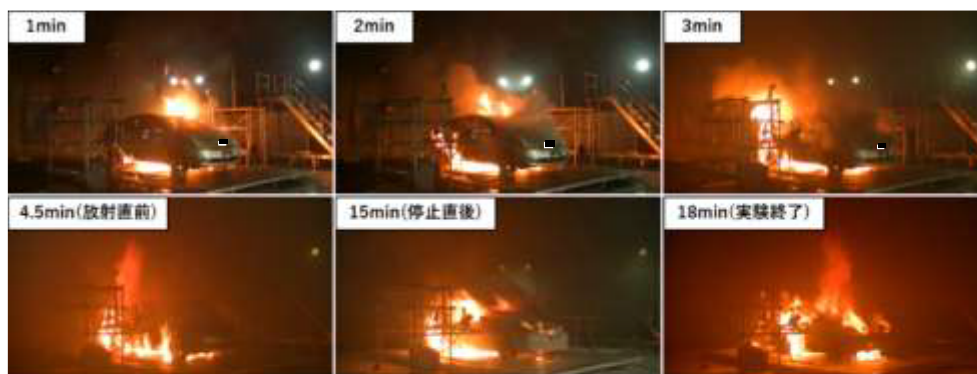
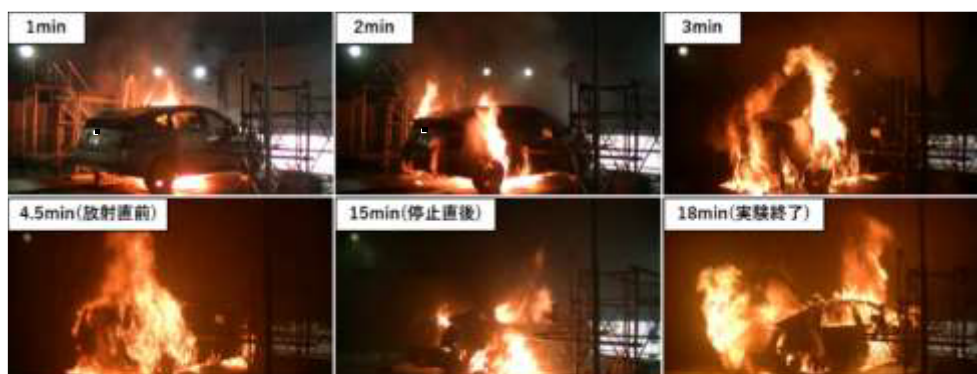
図 22 実験時の様子

実験のイベントを表 6、実験時の燃焼の様子を図 22 に示す。

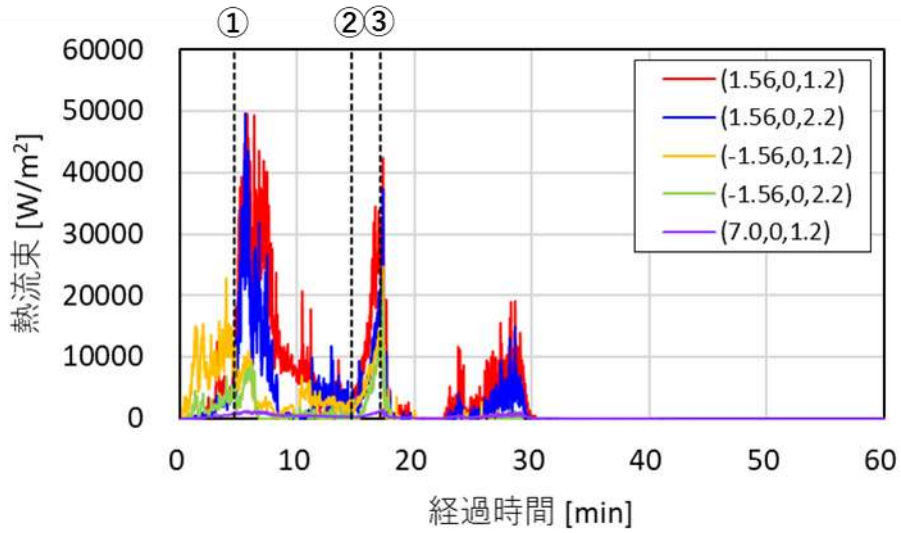
実験時の熱流束を図 23～24 に示す。泡放射によって熱流束が徐々に低下することが確認できたが、放射停止後は再度上昇している。

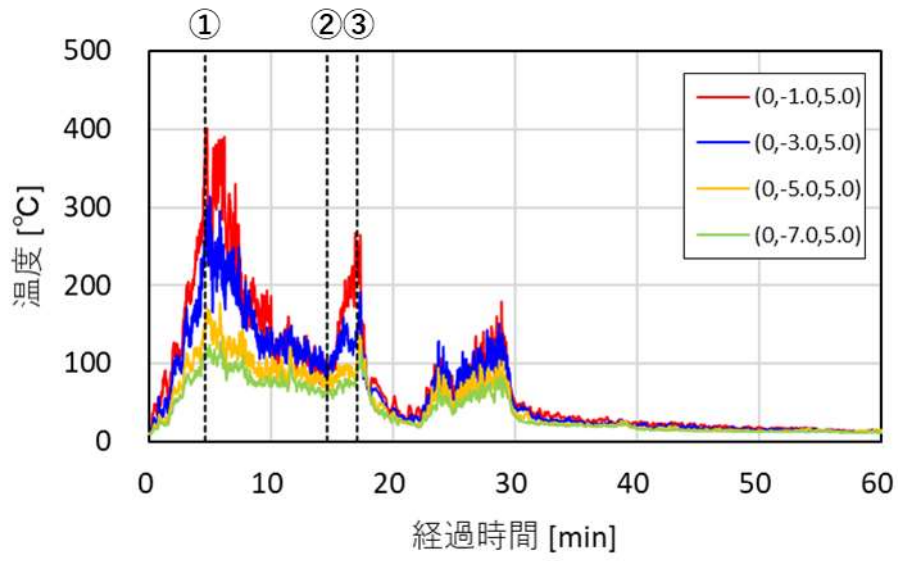
実験時の各温度を図 25～33 に示す。図 31(-1.0, 0, 5.0)、図 33 北について、値が振り切れている時間帯があった。これは A 火災想定同様に熱気流等により熱電対に接触不良が生じ、データロガーの仕様により数値が振り切ったものと推定する。図 26 において、放射開始から温度が低下していたことが確認できるが、(0.9, 0, 1.0)および(0.9, 0, 1.4)では泡放射中に断続的な温度上昇がみられる。これは車体の横を立ち上る火炎の火炎温度を計測したためであると推定する。今回、想定床を構成する鋼板が熱せられたことにより歪み、さらに床面を展開する泡が蒸発してしまい、火皿に入る泡が非常に少なくなっていた様子を目視確認している。そのため、火皿燃焼の一定の抑制はできていたがしばらくの間消火には至らず、火皿の燃焼が継続していた。また、(0.9, 0, 1.0)より(0.9, 0, 1.4)が高い温度を記録しているが、(0.9, 0, 1.4)は車両窓上端付近に位置しており、図 25 において 12 分あたりから車室内の温度が上昇していることが確認できることから、火皿からの火炎に加え、窓から噴出した火炎の温度を計測したためと推定する。

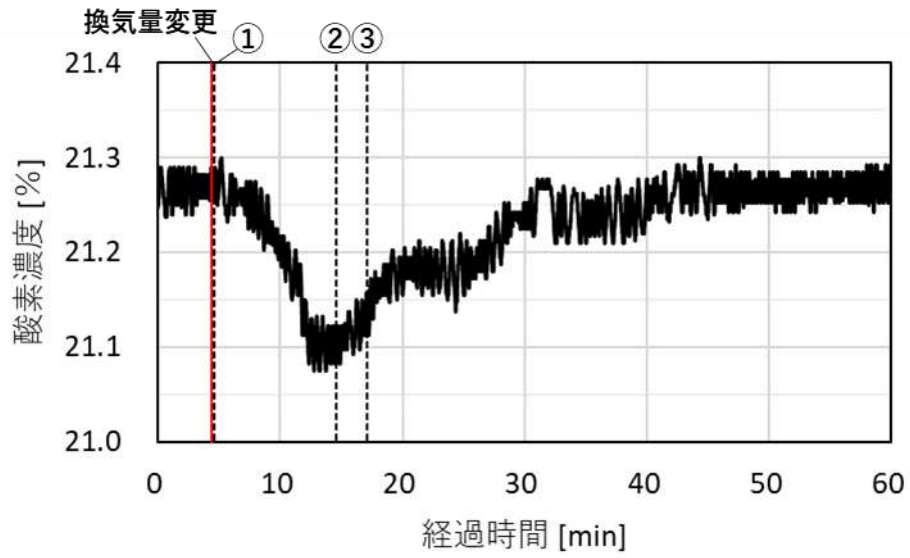
続いて実験時の排気ダクト内の温度、風速、酸素濃度を図 35～37 に示す。図 35 について、各タイミングで 1～3 分程度の遅れは生じているが、泡放射開始から温度が低下、停止後から上昇、実験終了で低下していることが確認できる。経過時間 30 分あたりで温度が上昇しているのは、強制消火の際、残存していた燃料を消費するため火皿内の消火を行わず、燃焼が拡大したためである。図 36 について、A 火災想定実験と同様にダクト内の風速は換気量に換算すると換気設備の仕様値と概ね一致していた。図 37 について、8 分ほどの遅れが生じているが、燃焼により酸素濃度が低下した後、泡放射開始で上昇、停止で低下、強制消火で再び上昇することが確認できる。

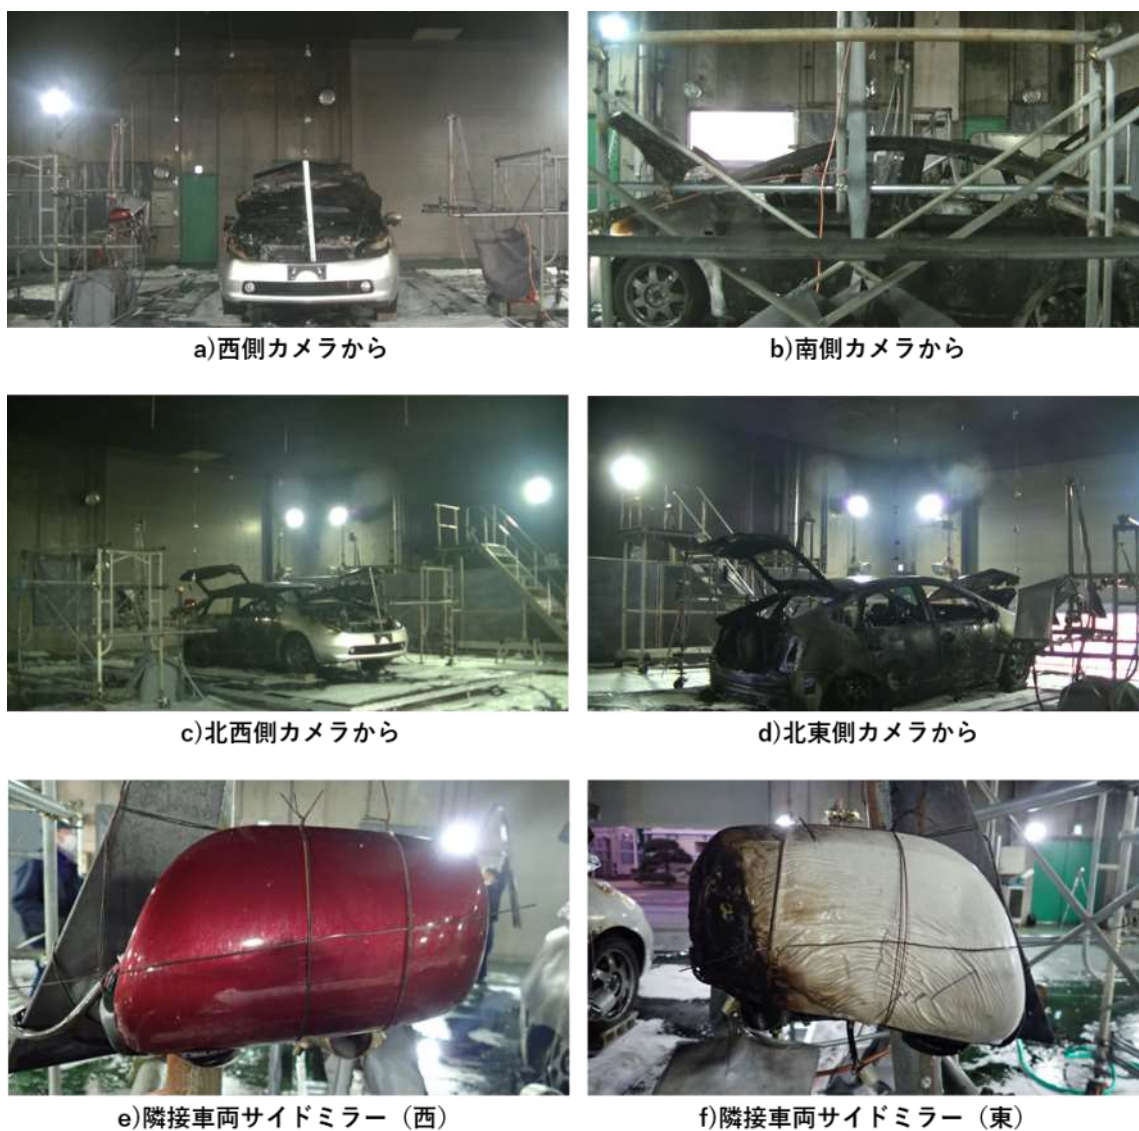
図 39 実験後の車両状況等

実験後の外観を図 39 に示す。

実験前後の燃焼車両重量を表 7 に示す。自動車の単位発熱量を 30MJ/kg と仮定すると、総発熱量は 1,908MJ となる。
