## 東日本大震災における火災調査の概要

消防研究センター 田村裕之

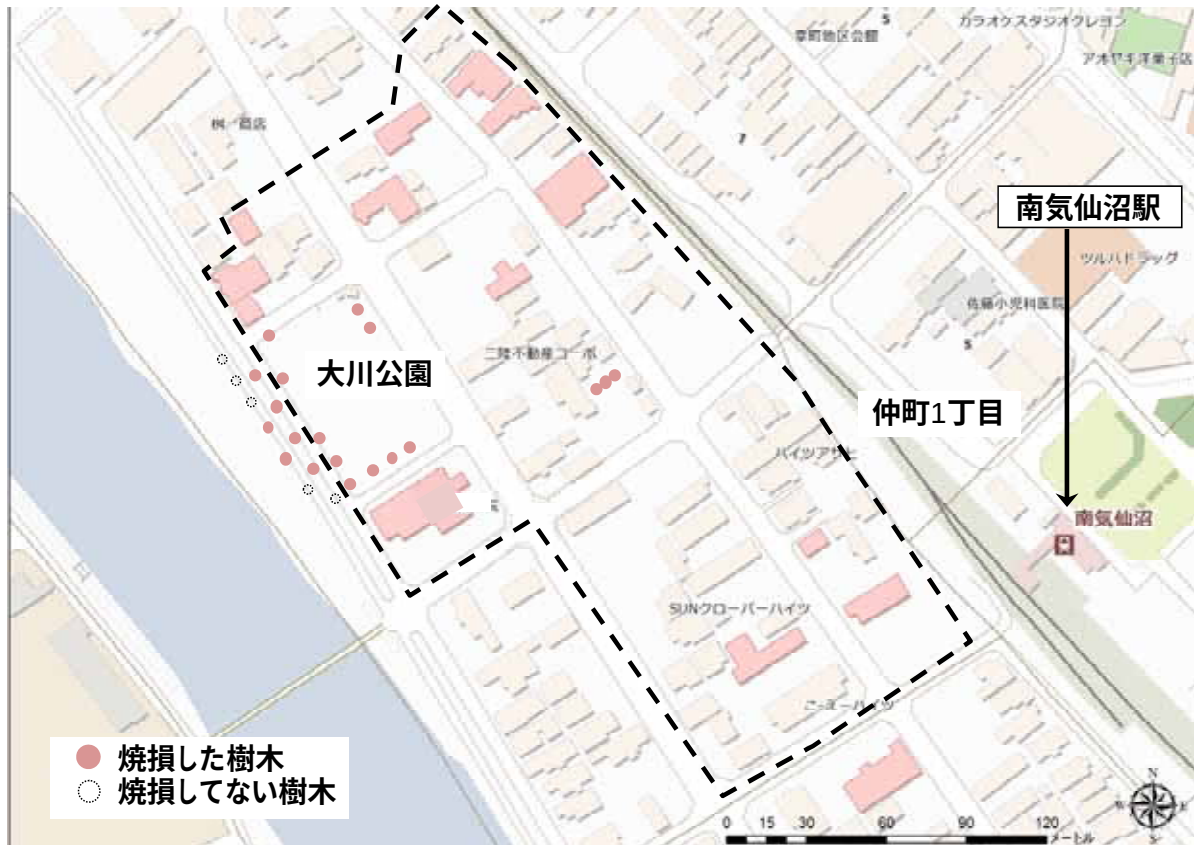
図 8 気仙沼市内の脇地区の延焼範囲  
下側が海。破線が消防本部で確認した延焼範囲。

図8に内の脇地区の延焼範囲を示す。延焼範囲の北西端から焼損域を見た状況を写真7に示す。覚知日時は3月14日22時34分である。この地域の調査は7月になってから行ったため、津波、火災によるガレキの撤去が進んでいた。図8に示す焼損建物は、調査当時存在していた焼損建物やその一部と、家屋はないが焼損跡が残っていた基礎、土台から判別したものである。破線で示した延焼範囲は、気仙沼の消防本部からの聞き取ったものである。この火災では、15日の朝方、火災旋風が目撃されており、現在調査中である。

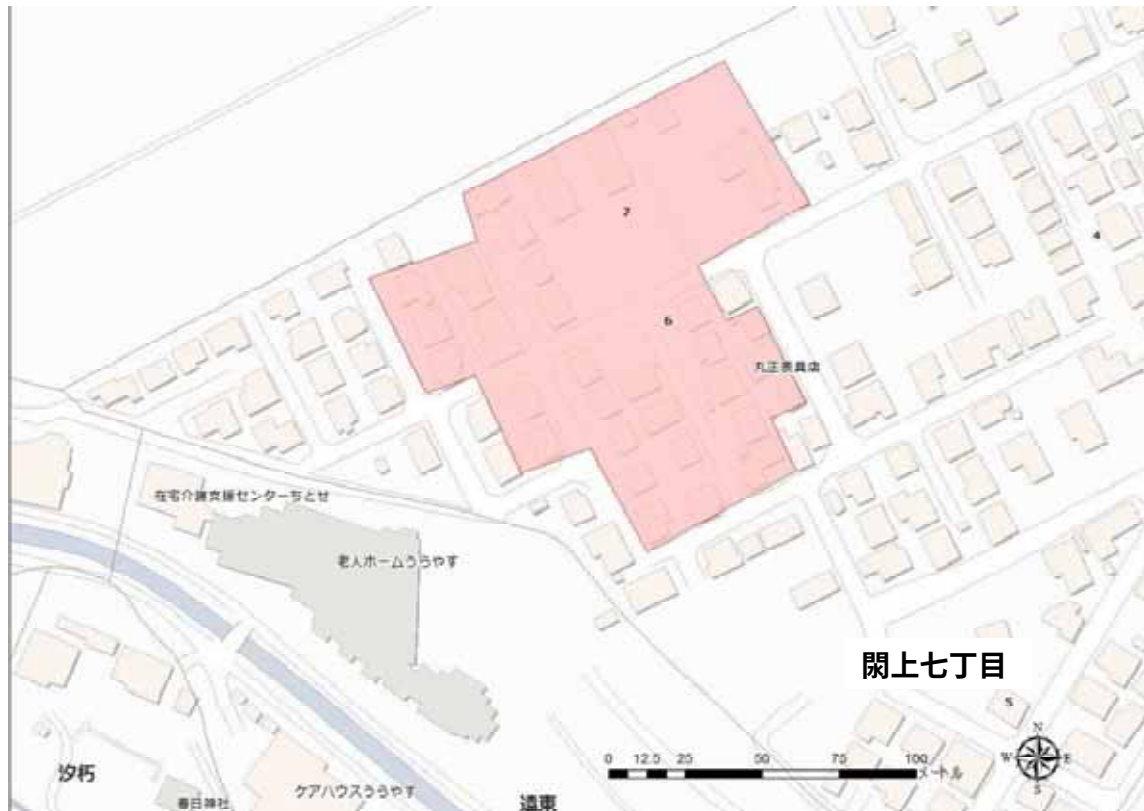
図 12 関上七丁目の延焼範囲  
右側が海

図 12 に関上七丁目の延焼範囲を示す。焼損状況を写真 11 に示す。消防本部よれば、津波襲来直後の 16 時 30 分頃に出火したとのことであった。津波の影響で火災現場に近づくことができず、消防本部は 3 月 13 日 10 時に自然鎮火を確認した。雑誌掲載の写真<sup>4)</sup>を見ると、壊れなかった建物の周りにガレキが水面上に溜まり、そこが燃えているのが確認できた。この地区を空撮したニュース映像<sup>5)</sup>を見ると、燃えながら流されるガレキや内容物を噴出させながら流れるガスボ

ンベが確認できた。

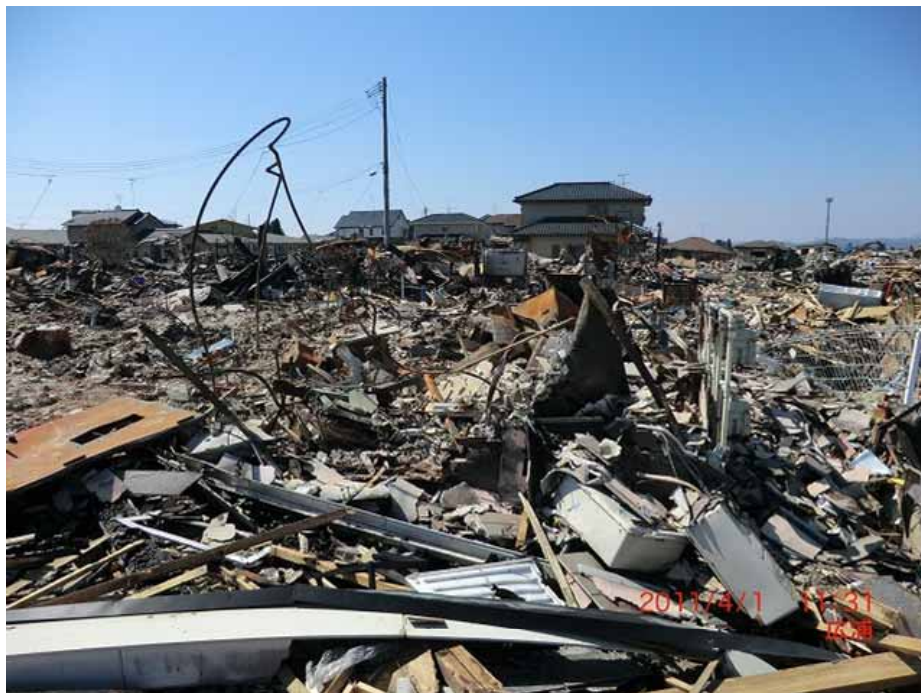
写真 11 関上七丁目の焼損状況

左側が海で、右側は水田。奥の建物群は焼損していない。2011 年 4 月 1 日撮影。

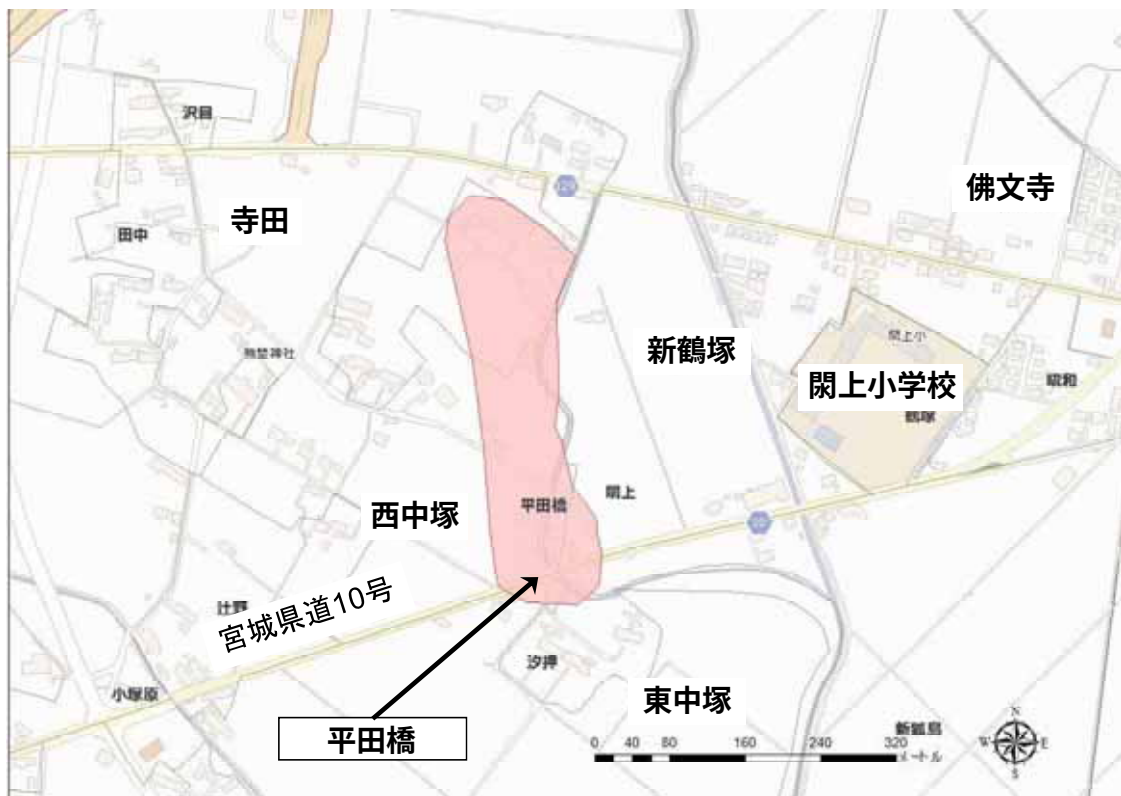
図 13 平田橋付近の焼損範囲（東方向が海）

平田橋付近の延焼範囲を図 13 に示す。小さな川沿いに溜まった焼損物の状況を写真 12 に示す。県道 10 号から北の方向に、小さな川に沿って延焼範囲が確認できた。この場所も関上七丁目付近と同じように、ヘリから写したニュース等のテレビ映像で確認したところ、もともと田畑が広がっていた場所に、燃焼しながら流されてきたガレキが止まって、延焼が拡大した状況があった。その映像では、かなり海側から燃えたガレキが移動してきていた。
