既往の実験結果について

消防研究センターにおいて、リチウムイオン電池の燃焼実験が行われており、その内容及び現時点において判明しているリチウムイオン電池の燃焼性状を以下に示す。

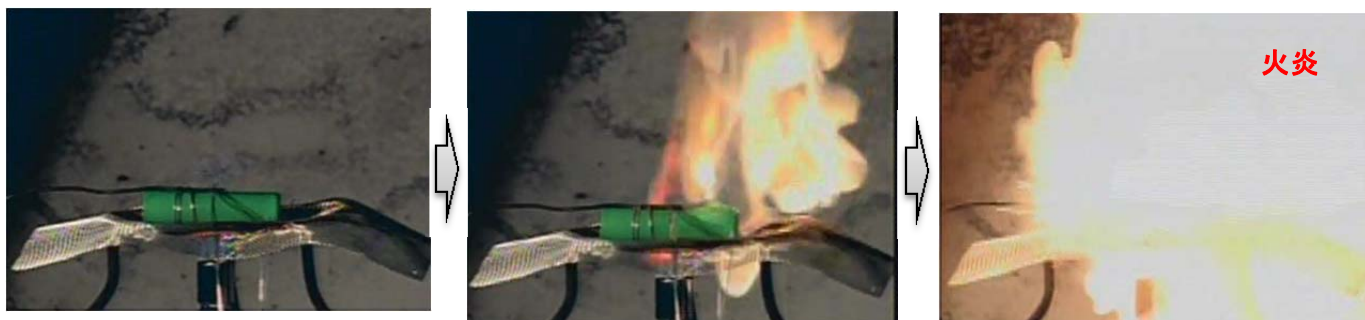
《実験状況》

火炎に曝された電池は、数分で電池の圧力低下機構（安全弁）が作動し、電池内部の電解液が噴き出した。その後、火炎が拡大し、大きな音を発し容器が破裂した。

圧力低下機構の作動時の電池表面温度は300℃程度で、表面温度330℃程度の際に電池が破裂した。

平成11年のリチウムイオン電池の燃焼性状と比較するため、パソコンやビデオカメラ用等に使用される現在（平成23年）市販のリチウムイオン電池1本をバーナーの火炎に曝し、電池の燃焼性状の検証を行った。

燃焼実験に使用したリチウムイオン電池は、1999年（平成11年）の燃焼実験に使用した電池と同様に、円筒型リチウムイオン電池（外装は金属製、大きさ直径18mm、長さ65mm、内蔵される電解液量は2ミリリットル程度）を使用した。

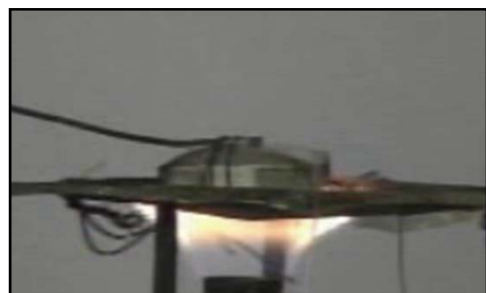
○電池周辺が235℃に加熱された状態
○特段の変化は見られない状態

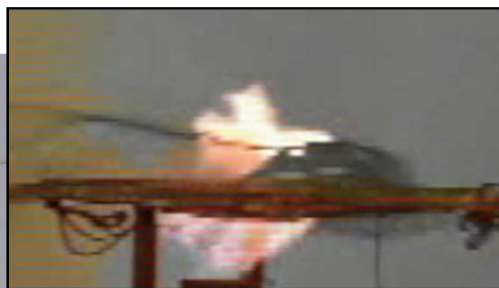
○電池周辺が240℃に加熱された状態
○電池が大きな音を発し火炎が噴出

火炎に曝された電池は、数分で電池の圧力低下機構（安全弁）が作動し、電池内部の電解液が噴き出して火炎が拡大した後、大きな音を発し容器が破裂、吹き飛んだ。圧力低下機構の作動時及び電池の破裂した際の電池表面温度は240℃程度であった。

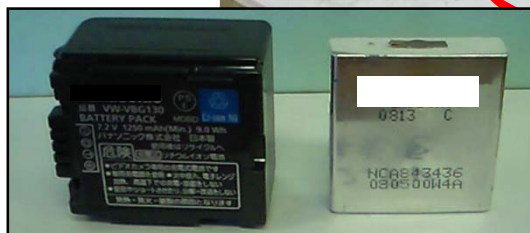
市販のリチウムイオン電池(左側)に単電池(右側)が2個入っていた

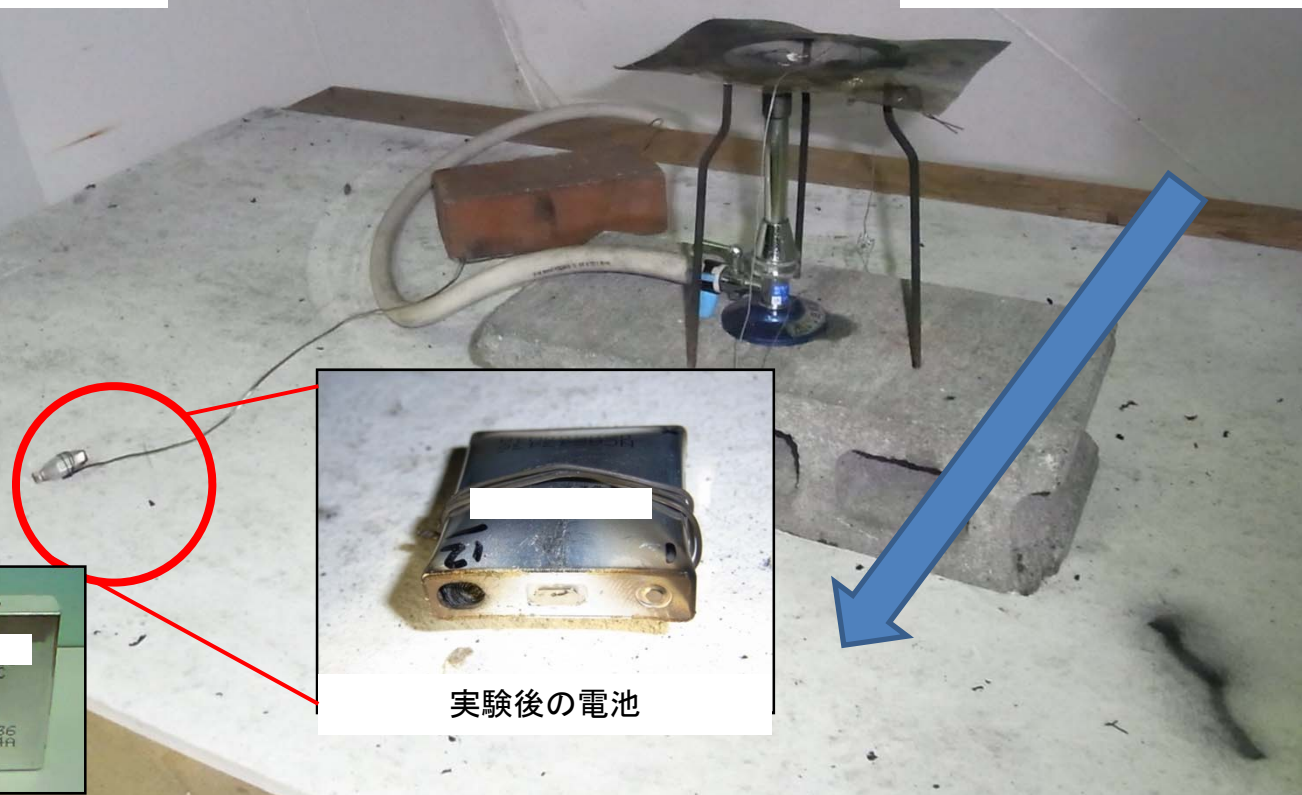
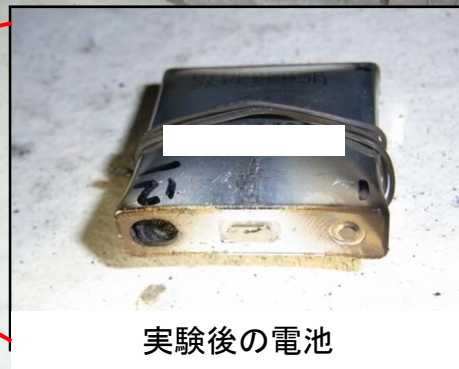
実験後の電池

○リチウムイオン電池(角形のものを)をバーナーで加熱すると、大きな音を発し火炎が噴出
○その後、電池が破裂し吹き飛んだ

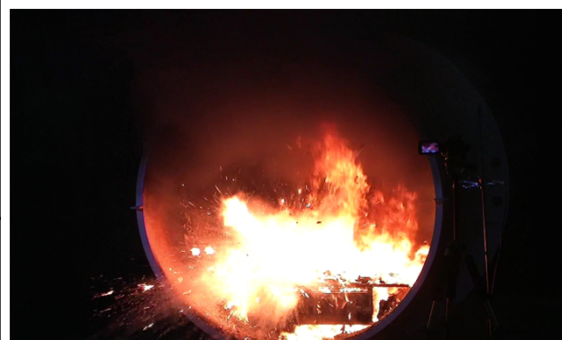
電池の電解液の噴出によって考えられる火炎が拡大する状況が見られる

ビデオカメラ等のリチウムイオン電池95パック(単三電池と類似の形状で直径18mm、長さ65mmの円筒型電池480本)の付近に火炎があると、当該電池に火炎が燃え移り、爆発を起こしながら激しく燃えた。火炎放射状の燃焼と見られ、火炎に曝された電池から噴き出した電解液が激しく燃焼する様子がわかる。

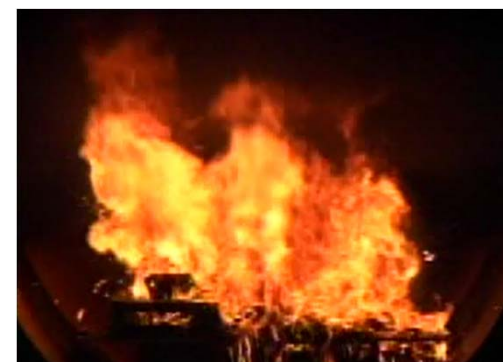
爆発により火炎が拡大する状況

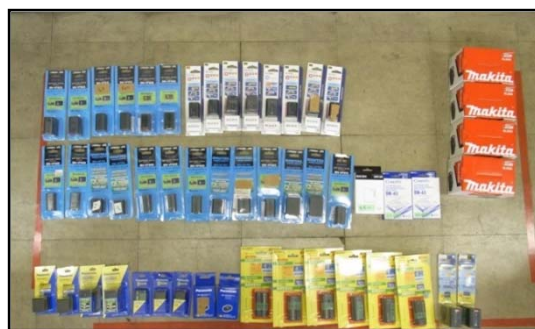
実験を行ったリチウムイオン電池
ビデオカメラ等の電池パック95個
(直径18mm、長さ65mmの円筒型電池480本)

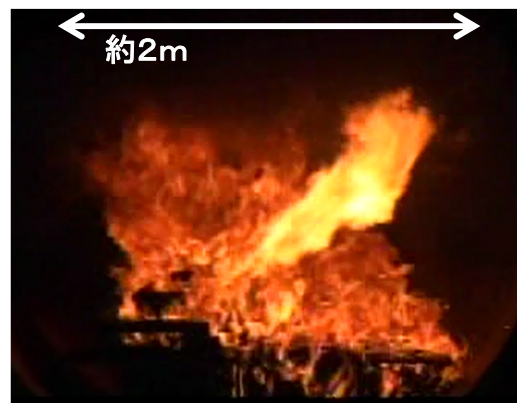
火炎放射状の燃焼も見られる

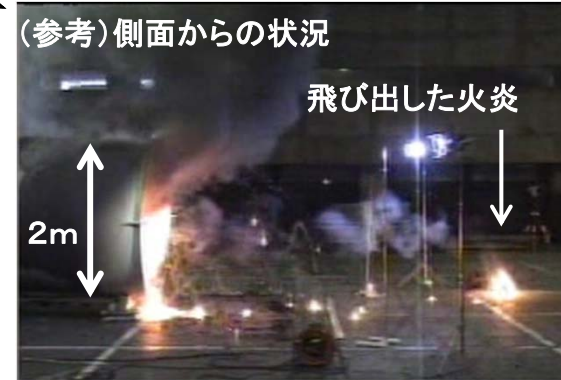
(参考)側面からの状況

安全管理のため鋼製のタンク内で実験
当該タンクの外まで火炎が噴出

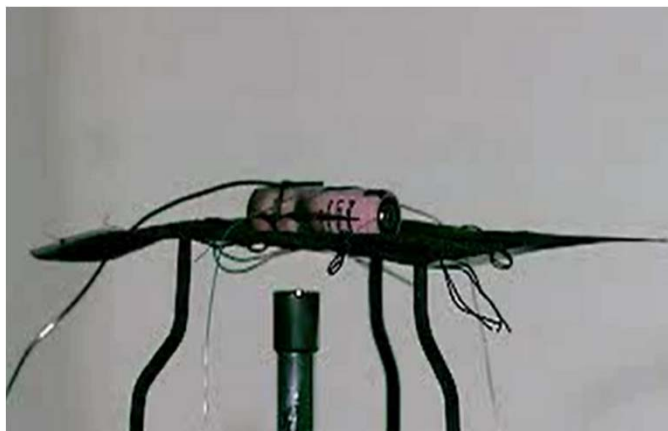
バーナーにより電池を加熱

バーナーで電池を火炎に曝し、高速度カメラを用いて電解液が噴出する状況を捉えた。

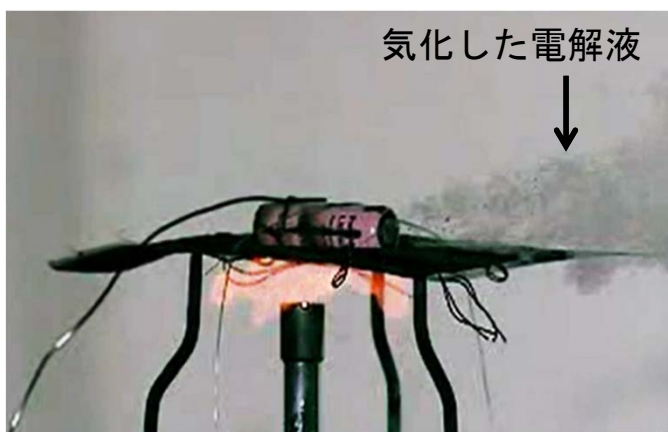
勢いよく電解液が噴き出す様子

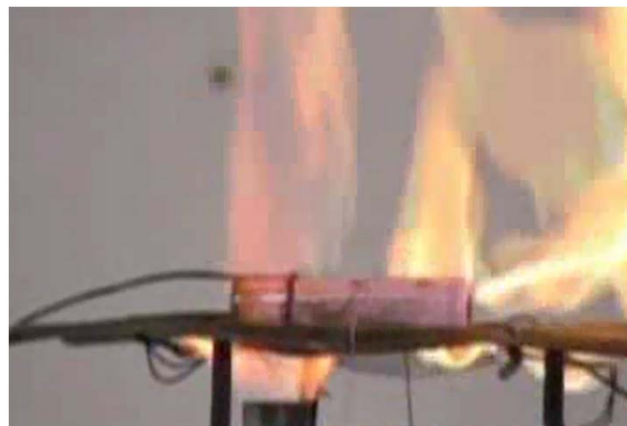
電解液が噴き出した後、バーナーの火炎に着火し、激しく燃焼する。
