旧法屋外タンク貯蔵所の保安検査のあり方に係る調査検討

中間報告書

消防庁危険物保安室

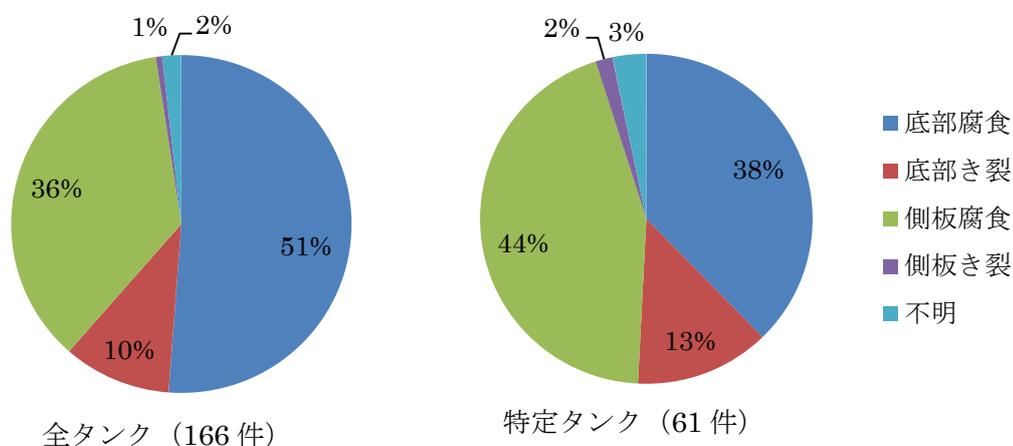
図 2.2.1 危険物流出事故の発生部位

通常時の屋外貯蔵タンクにおけるタンク底部及び側板からの危険物流出事故（対象：166件）について分析した結果を図2.2.1に示す。対象とした全タンクにおいて、底部からの危険物流出事故に着目して整理すると、底部の腐食によるものが51%、き裂によるものが10%を占める結果となった。内部開放検査や保安検査において底部の板厚及び溶接部の検査が義務付けられている特定屋外貯蔵タンクを対象を限定すると（対象：61件）、底部の腐食によるものが38%、き裂によるものが13%を占めている。底部の腐食による危険物流出事故は大きな割合を占めるものの、特定屋外貯蔵タンクでは開放時の板厚確認が一定の効果を果たしているものと考えられる。一方、特定屋外貯蔵タンクにおける底部のき裂による危険物流出事故の割合は昨年度の分析結果における11%から微増となっており、き裂に対する安全性については慎重に検討する必要がある。

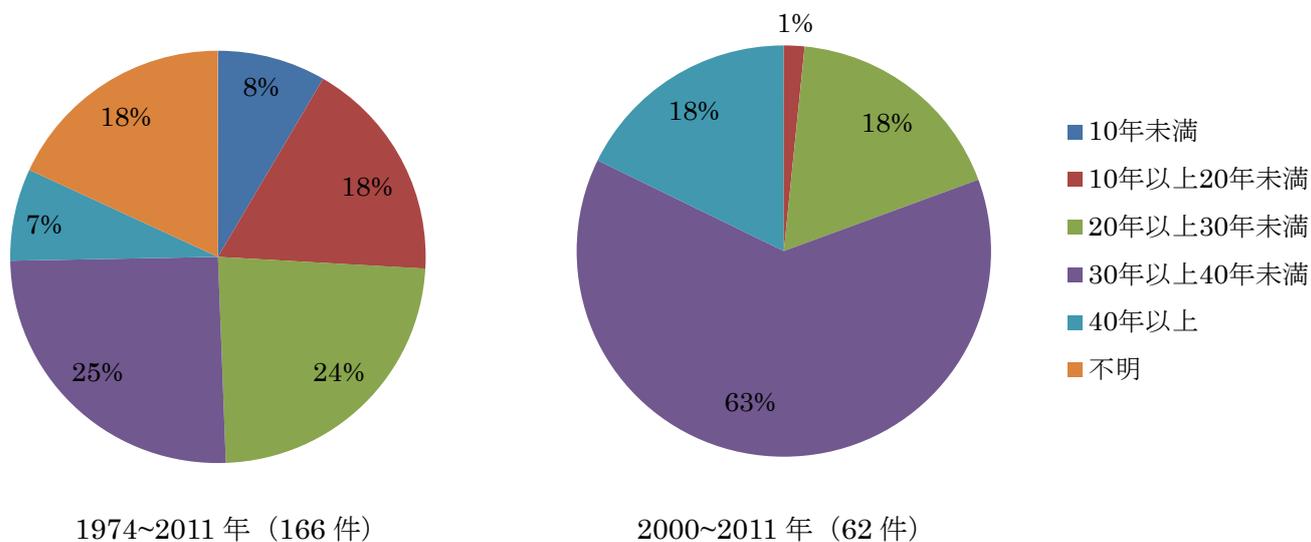
図 2.2.2 危険物流出事故発生時のタンク経年

通常時の屋外貯蔵タンクにおけるタンク底部及び側板からの危険物流出事故について、タンクの設置から事故発生までの経過年数別に整理したものを図 2.2.2 に示す。1974 年から 2011 年までに発生した危険物流出事故 166 件について分析した結果は、必ずしも経年が進んだタンクに危険物流出事故が多いわけではないが、2000 年以降に発生した危険物流出事故 62 件について分析した結果は、設置からの経年が 30 年を超えるタンクが 8 割を超えることが分かった。昨年度の分析結果に引き続き、経年劣化が危険物流出事故に及ぼす影響は顕著であるといえる。

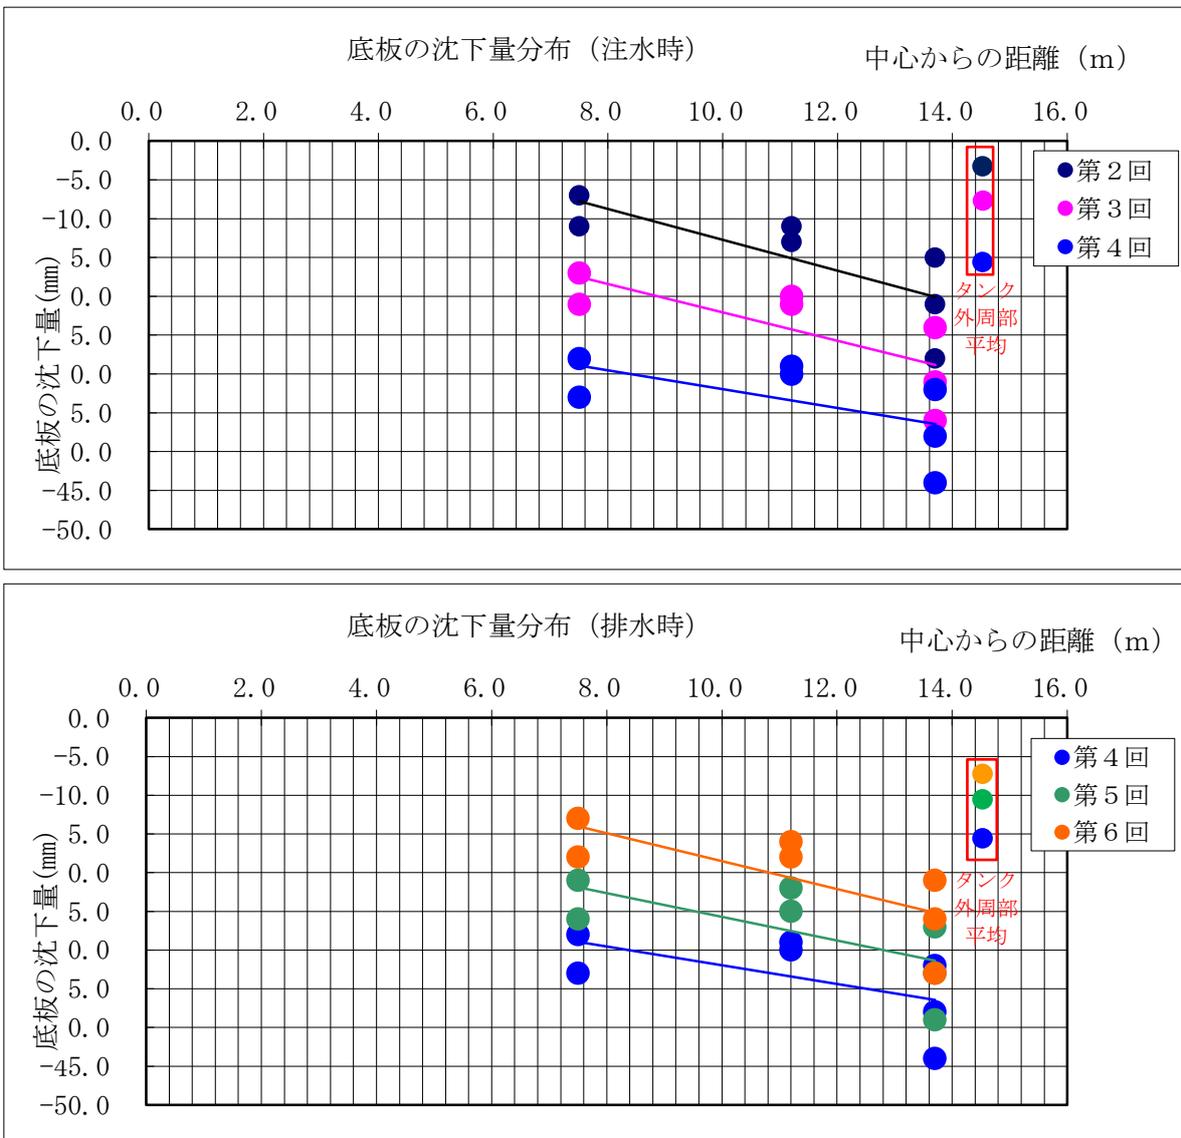
図 3.4.2 底板の沈下量の分布

屋外貯蔵タンクは円筒形の軸対称であるため、タンク中心からの距離に応じた底板沈下量の分布を図 3.4.2 に示す。

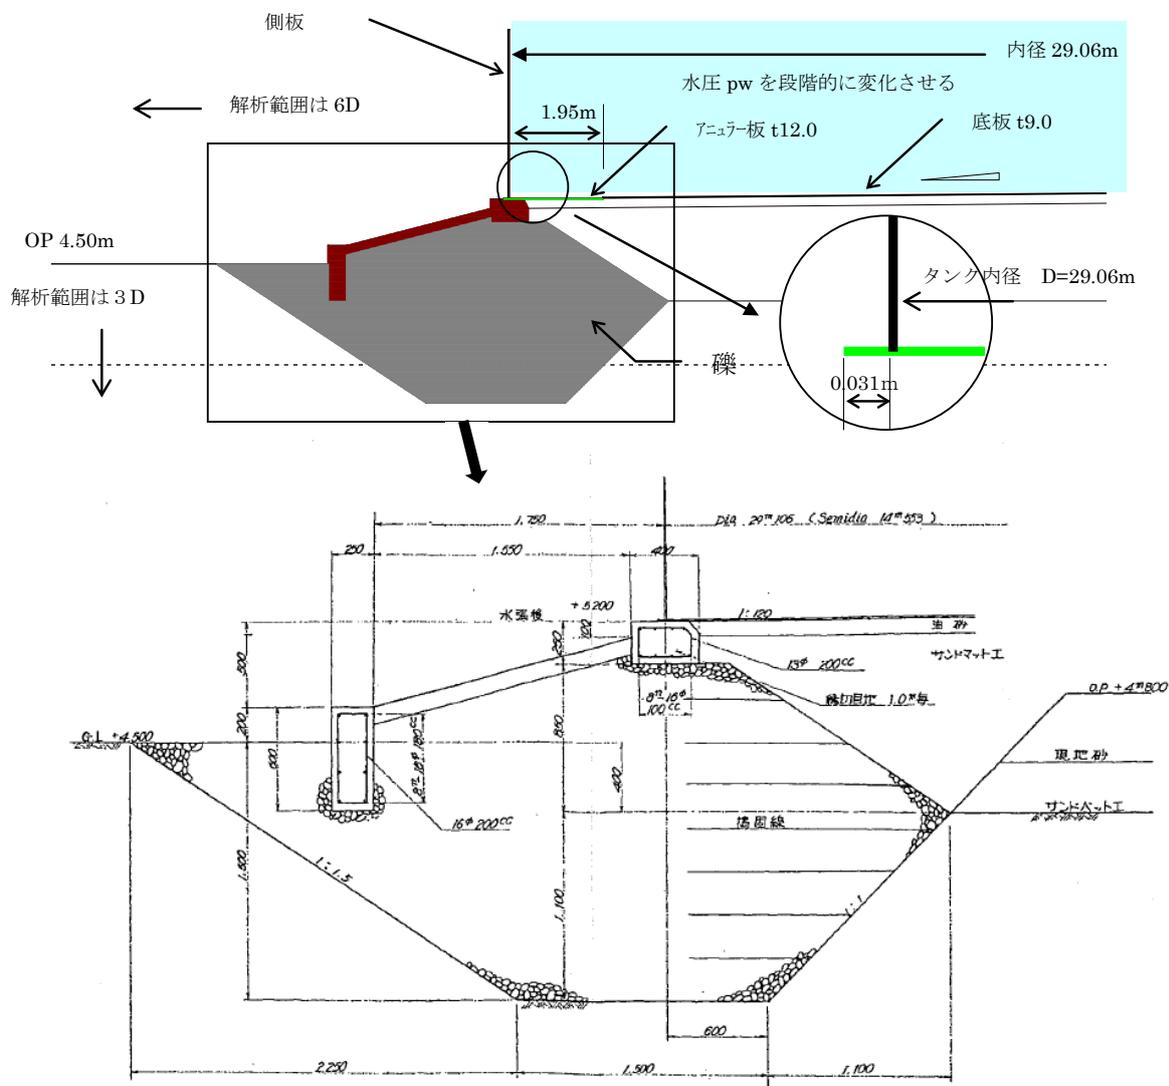
図 3.6.6 地表面付近の解析モデルのイメージ

地表面付近の構造モデルのイメージは図 3.6.6、地層区分と地盤特性パラメータを図 3.6.7 に示す。

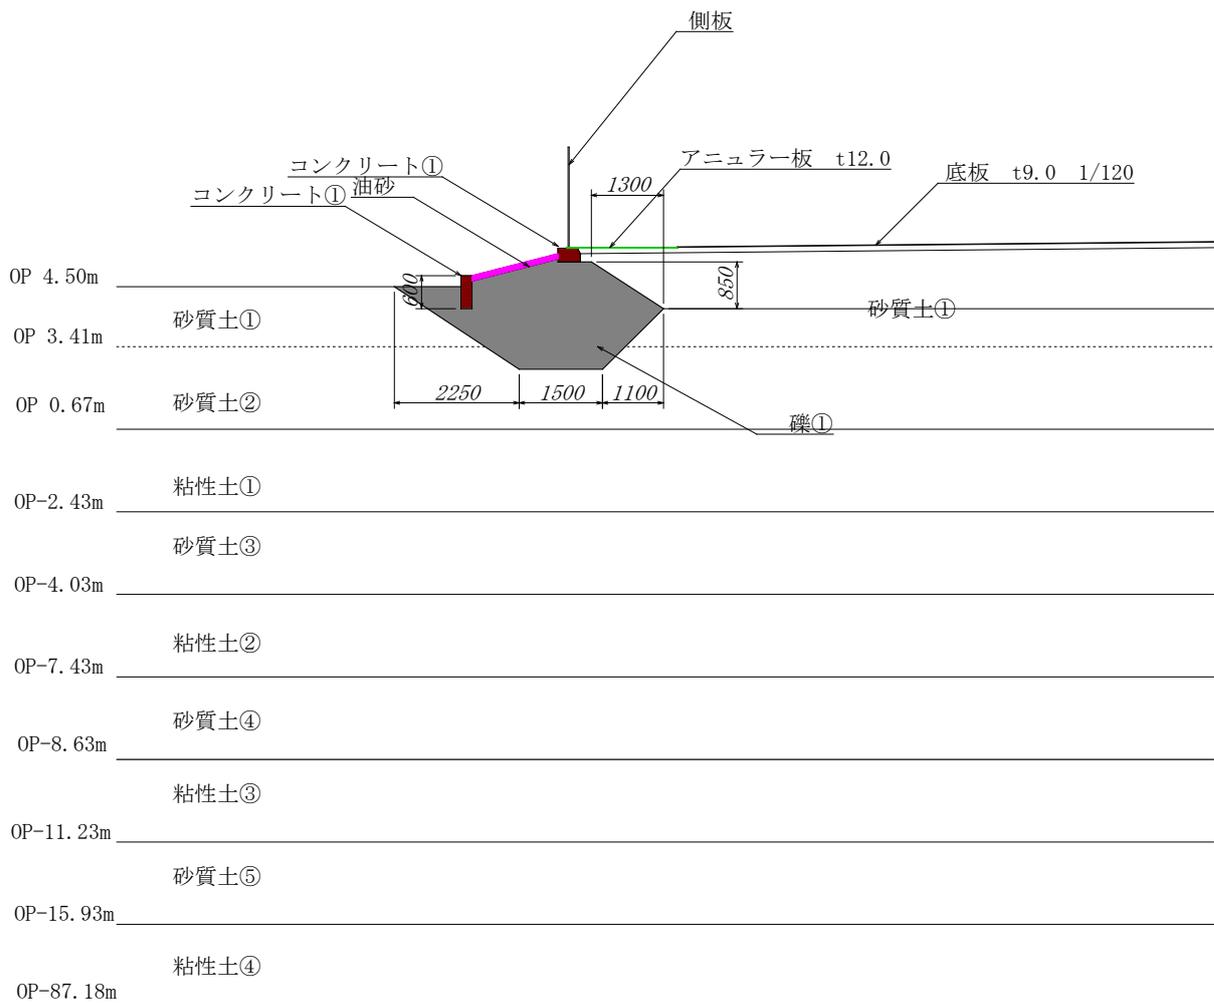
図 3.6.7 地層区分と地盤特性パラメータ

地盤種	OP (m)		平均N値	$\phi$ (°)	C (kN/m <sup>2</sup> )	$\nu$	$\rho$ (kg/m <sup>3</sup> )	Vs (m/s)	E <sub>0</sub> (kN/m <sup>2</sup> )	Rf	$\alpha$	$\beta$
	上	下										
コンクリート①				0.0	10500.0	0.17	2398		23500000			
礫①			50	45.0	19.6	0.23	2000	272	363221	0.817	279.765	0.738
アスファルト				0.0	784.0	0.35	2398		6200000			
砂質土①	4.5	3.41	26.7	35.0	4.9	0.30	1745	224	226994	0.817	603.053	0.854
砂質土②	3.41	0.67	26.7	35.0	4.9	0.30	1949	224	253543	0.817	603.053	0.854
粘性土①	0.67	-2.43	2.7	21.3	26.7	0.39	1600	136	81994	0.9	135.997	0.804
砂質土③	-2.43	-4.03	7.0	25.2	70.0	0.36	1800	148	107050	0.817	603.053	0.854
粘性土②	-4.03	-7.43	3.7	22.4	36.7	0.38	1600	149	98278	0.9	135.997	0.804
砂質土④	-7.43	-8.63	10.0	27.2	100.0	0.35	1800	165	132376	0.817	603.053	0.854
粘性土③	-8.63	-11.23	2.0	20.5	20.0	0.39	1600	125	69569	0.9	135.997	0.804
砂質土⑤	-11.23	-15.93	16.8	30.9	168.0	0.33	1800	224	240590	0.817	603.902	0.942
粘性土④	-15.93	-87.18	8.0	26.0	80.0	0.36	1800	209	214306	0.9	270.033	0.824

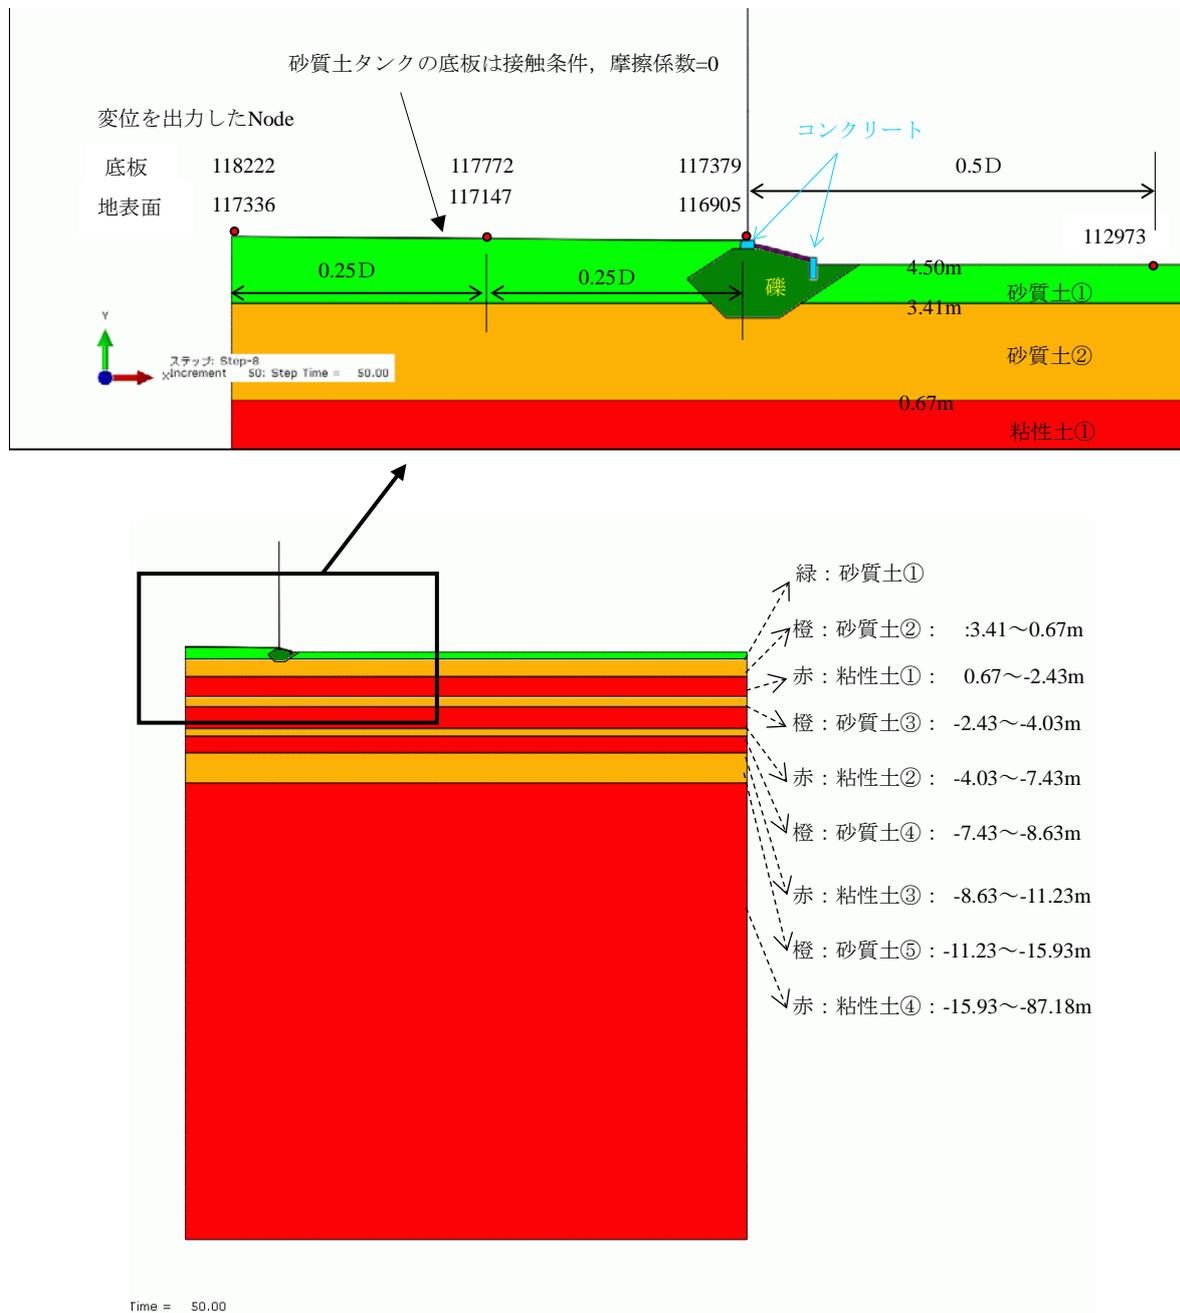
図 3.6.8 解析エッジと沈下量を注目した節点位置

解析エッジと沈下量を注目した節点位置を図 3.6.8 に、メッシュ図を図 3.6.9 に示す。

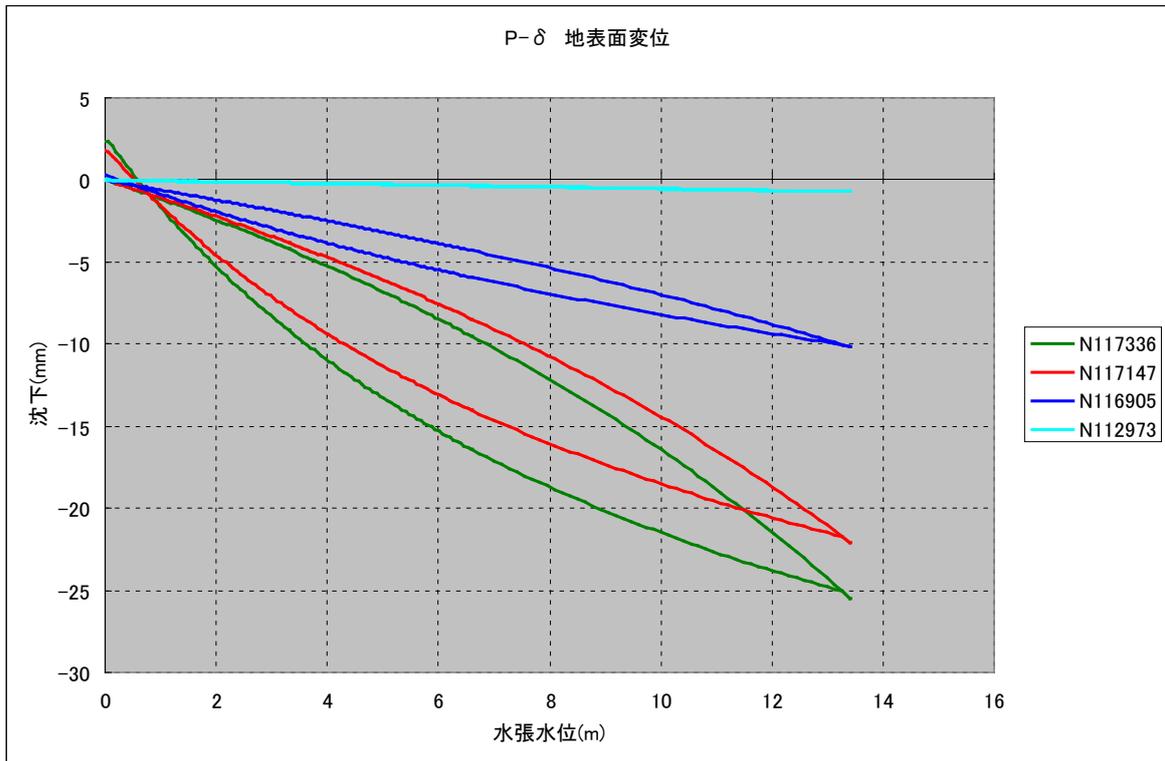
図 3.6.10 水張水位と地表面の沈下量の関係

水張水位と地表面の沈下量の関係を図 3.6.10 に、水張水位と底板の沈下量の関係を図 3.6.11 に示す。

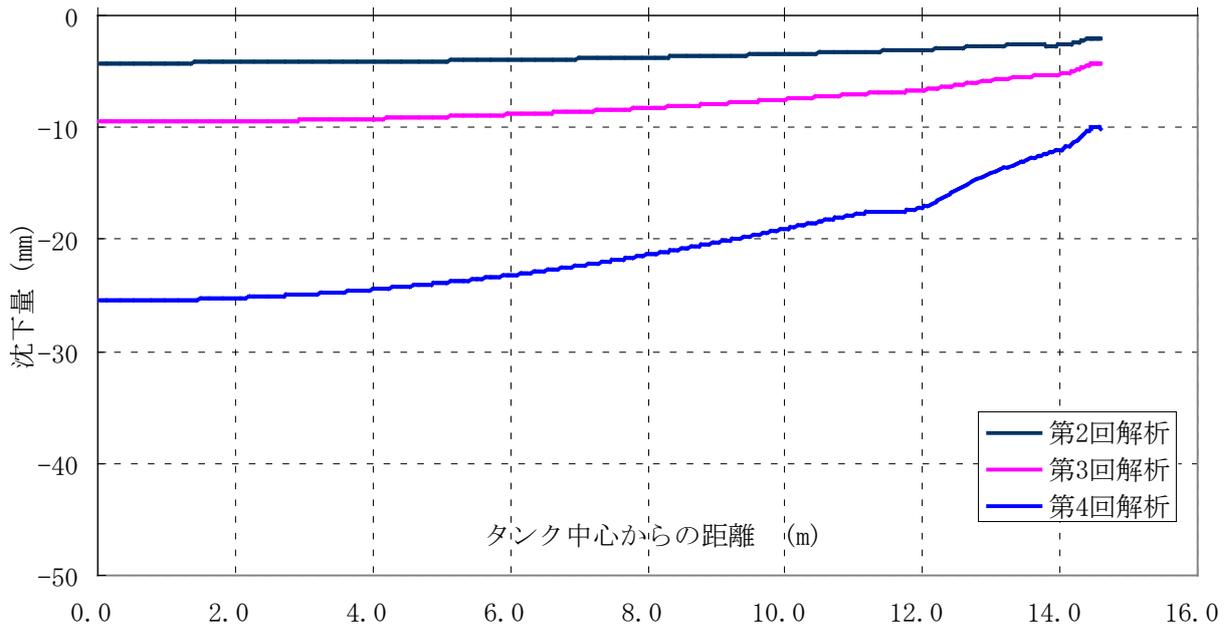
図 3.6.12 底板沈下量の分布 (注水時)

底板沈下量の径方向の分布を、図 3.6.12 (注水時) 及び図 3.6.13 (排水時) に示す。

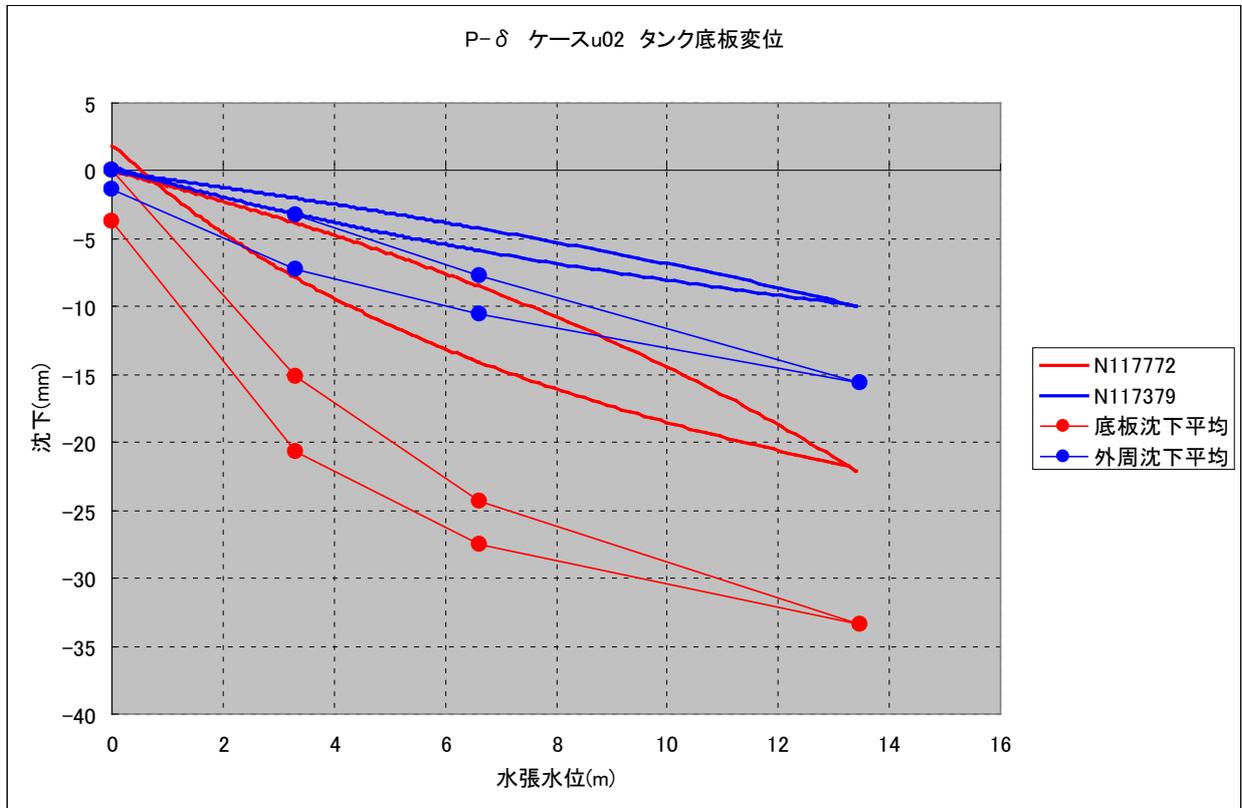
図 3.7.1 FEM 解析結果と底板沈下量、外周沈下量の比較

FEM 解析結果と計測された底板沈下量、外周沈下量の平均値を比較し図 3.7.1 に示す。

昨年度に引き続き、旧法タンクの地盤の堅固さを評価するため、水張試験時における実タンクの沈下量計測及び有限要素法による沈下解析を実施した。昨年度提案した有限要素法による解析手法は、地盤性状の持つ非線形性を定性的に表現することが可能であり、かつ、タンク外周部における沈下量が計測結果と定量的な一致をみていることから、屋外タンク貯蔵所が設置されている範囲の地盤剛性をマクロ的に評価する方法として妥当であると考えられる。提案した地盤の有限要素法による解析手法を用いることにより、今後、基礎地盤上に設置された底板の疲労破壊を取り扱う場合において、地盤剛性、基礎表面と底板との局所的な空隙、底板のすみ肉溶接の状況等を総合的に解析することが可能であると考えられる。

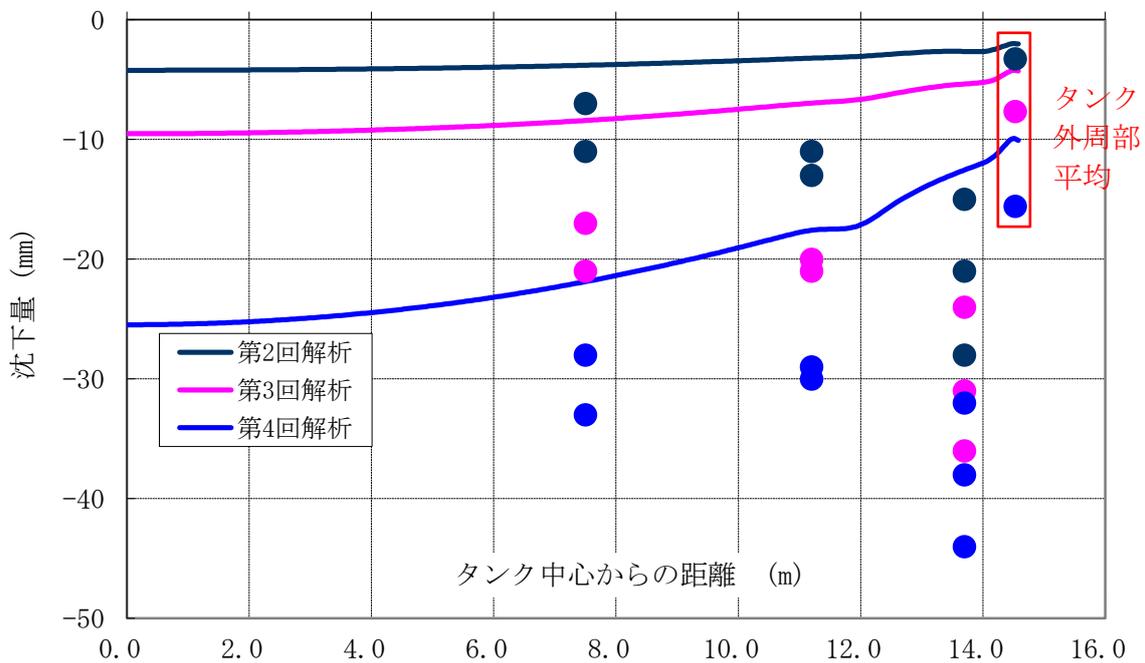
図 3.7.2 FEM 解析結果と底板沈下量分布の比較（注水時）

底板沈下量の径方向の分布を、FEM 解析結果と実測値を比較し図 3.7.2（注水時）及び図 3.7.3（排水時）に示す。

タンク内部の沈下量については、解析結果が計測結果を過小評価する結果となった。過小評価となる要因としては空液時に存在する基礎表面とタンク底板との局所的な空隙等の影響が考えられるが、空隙の範囲や深さについては中性子を用い非破壊的に確認する方法があるものの一般的ではないこと、個々のタンクにおいて異なること等から、地盤剛性に及ぼす空隙等の影響を評価することは現時点では困難である。今後は、基礎表面とタンク底板との空隙の測定手法の開発及び普及に期待するとともに、水張試験等を利用したタンク底板の沈下量計測と有限要素法を利用した沈下解析のデータを蓄積し、地盤剛性に空隙等が与える影響について統計的に評価することが望まれる。

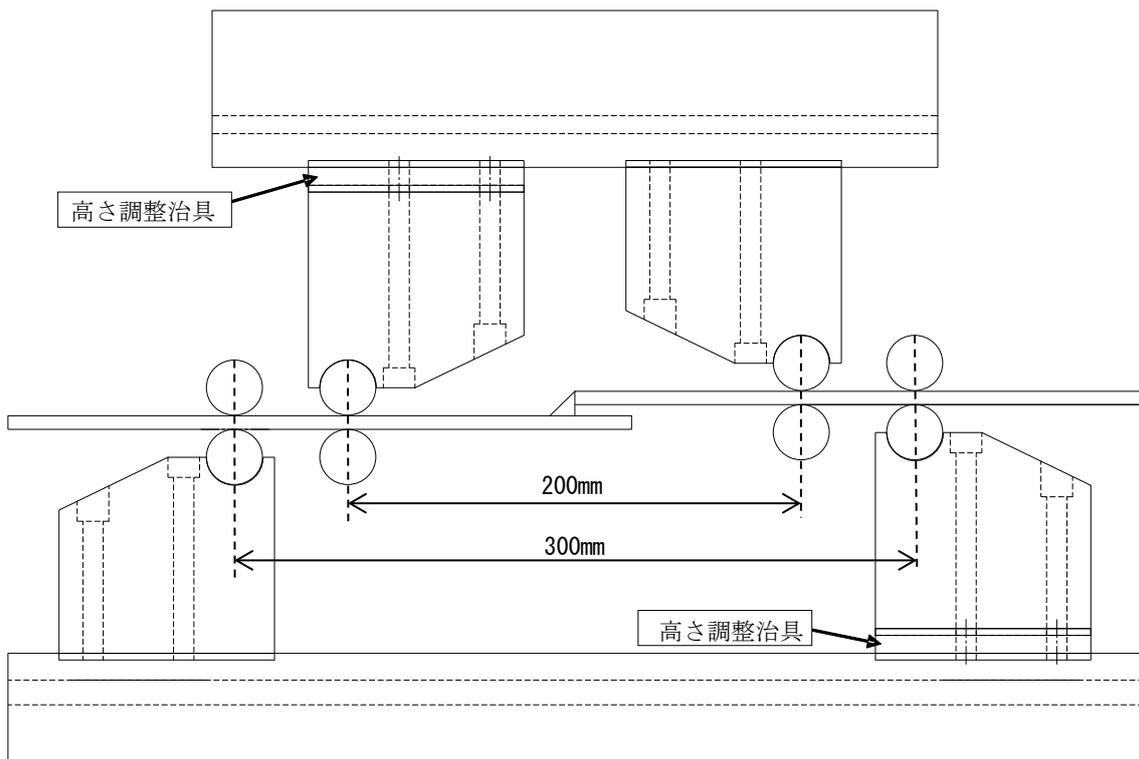
図 4.2.1 4点曲げ試験の概要

図4.2.1に示すように、負荷は上スパン200mm、下スパン300mmの4点曲げで実施する。重ねすみ肉により発生する段差は治具で高さを調整することとする。設定した変位に対して繰り返し荷重を負荷させる変位制御試験を実施し、設定した変位に到達した初回負荷の25%になった時点までの繰り返し回数を計測する。

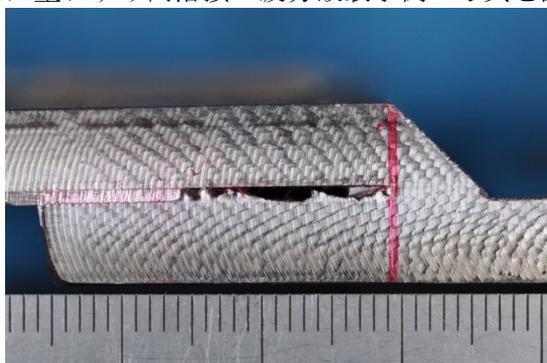
図 4.2.2 試験片(隙間 1mm、のど厚 100%)

作成した試験片の断面写真について図 4.2.2～4.2.5 に示す。また、参考まで過去に発生した重ねすみ肉溶接の疲労破壊事例の写真を図 4.2.6 に示す。

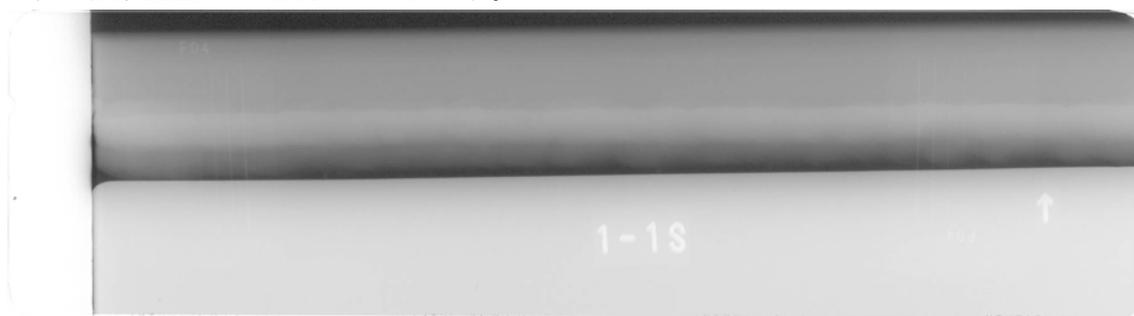
図 4.2.7 初層部無欠陥の試験片における放射線透過試験結果

なお、初層部に欠陥がない試験片とブローホールを発生させた試験片に対する放射線透過試験の結果を図 4.2.7 及び 4.2.8 に示す。

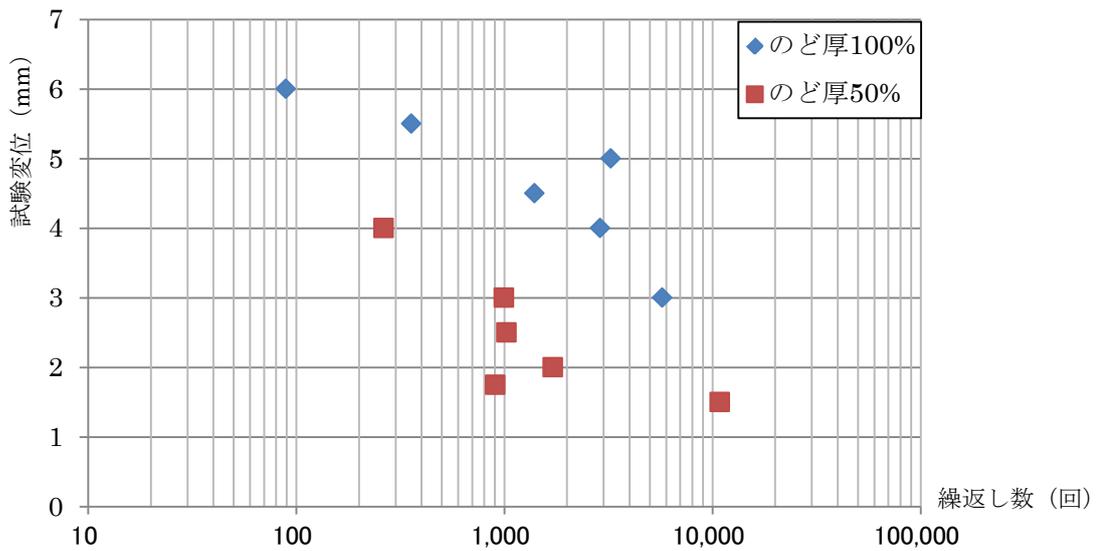
図 4.2.9 初層部無欠陥、隙間 1mm の場合の試験結果

すみ肉溶接の構造的要因のうち、のど厚の影響について比較するために、表 4.2.1 に示すケース 1 と 2 の試験結果を比較したものを図 4.2.9 に、ケース 3 と 4 の試験結果を比較したものを図 4.2.10 に示す。のど厚の大小は疲労強度に大きな影響を与える結果が得られた。

旧法タンクの底板に適用されている重ねすみ肉溶接を対象とした4点曲げ試験及びき裂進展解析を実施した結果、重ねすみ肉溶接部の構造的要因（初層部欠陥の有無、隙間、のど厚）のうち、初層部欠陥の有無及びのど厚の大小が疲労強度に影響を及ぼすことが分かった。

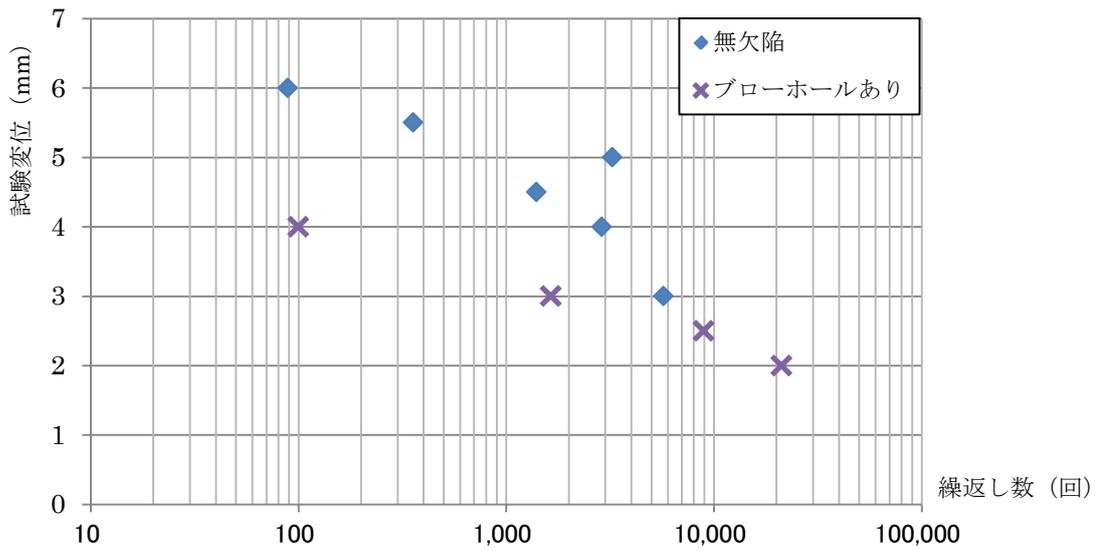
図 4.2.11 隙間 1mm、のど厚 100%の場合の疲労試験結果

すみ肉溶接の構造的要因のうち、初層部欠陥の有無の影響について比較するために、表 4.2.1 に示すケース 1 と 5 の試験結果を比較したものを図 4.2.11 に、ケース 2 と 6 の試験結果を比較したものを図 4.2.12 に示す。試験片の作成にあたり初層部へ発生させたブローホールはあくまで出来たなりのものであり、ブローホールの大きさや発生位置等について制御を一切行っていないものであることに留意が必要であるが、初層部無欠陥の試験結果と比較し疲労強度に有意な差が認められる結果となった。

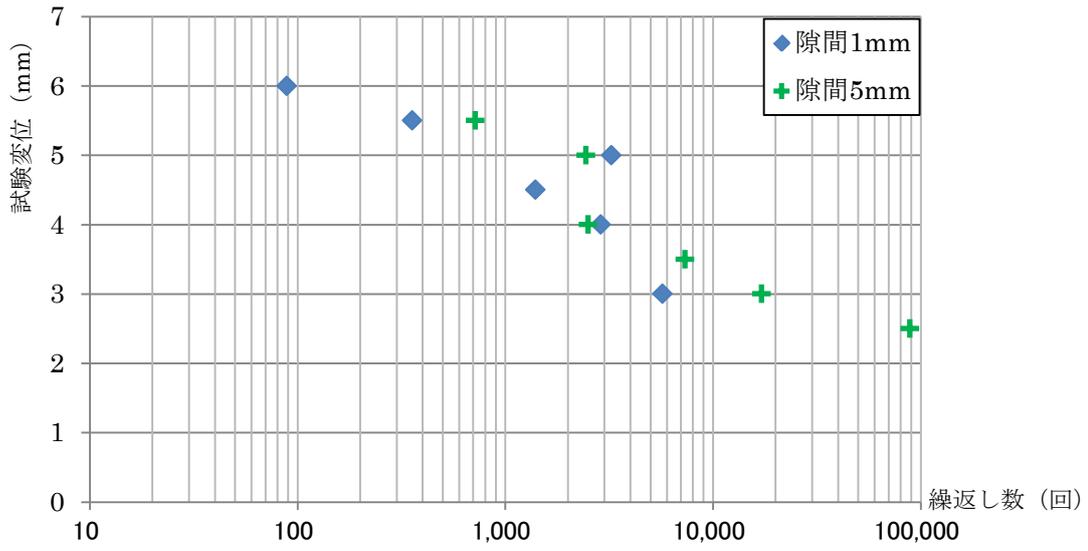
図 4.2.13 初層部無欠陥、のど厚 100%の場合の試験結果

すみ肉溶接の構造的要因のうち、隙間の影響について比較するために、表 2.2.1 に示すケース 1 と 3 の試験結果を比較したものを図 4.2.13 に、ケース 2 と 4 の試験結果を比較したものを図 4.2.14 に示す。隙間の大小が疲労強度に与える影響は他の構造的要因に比較して少ない結果が得られた。

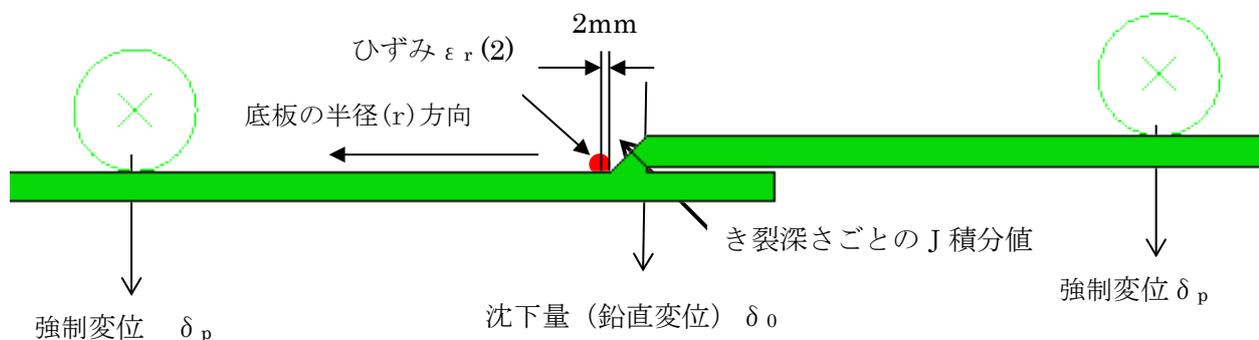
図 4.3.4 き裂進展解析時のパラメータ出力位置図

解析パラメータとする重ね継手の沈下量（ルート部の鉛直変位）及びひずみの出力位置は図 4.3.4 に示すとおりである。

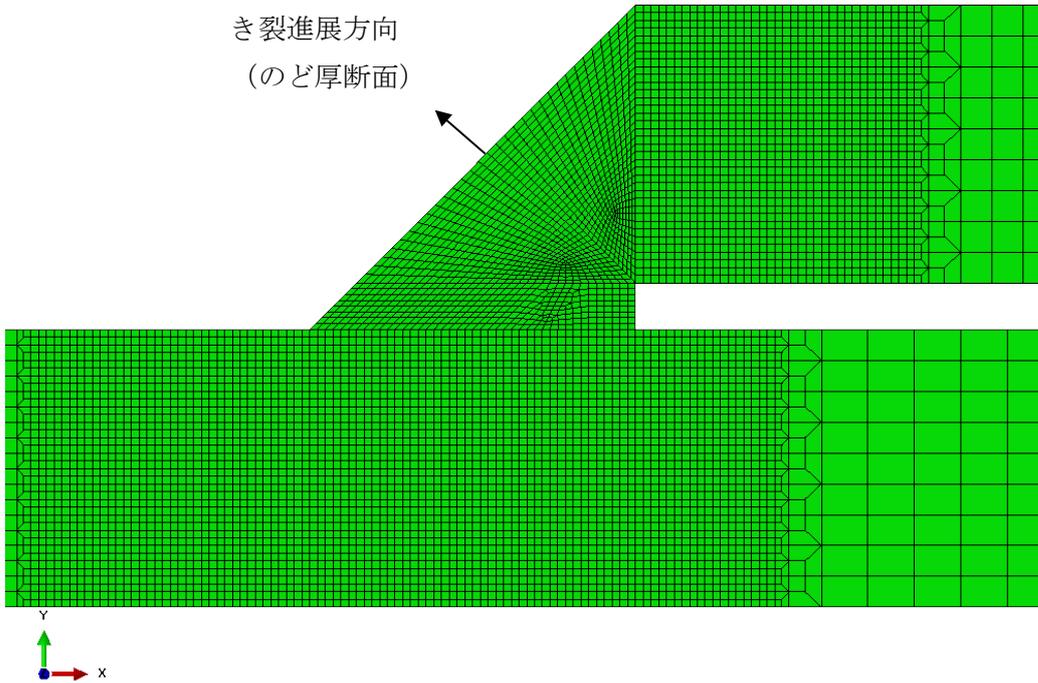
図4.3.5 き裂進展解析モデル (のど厚100%モデル)

(b) 溶接部のメッシュ拡大図

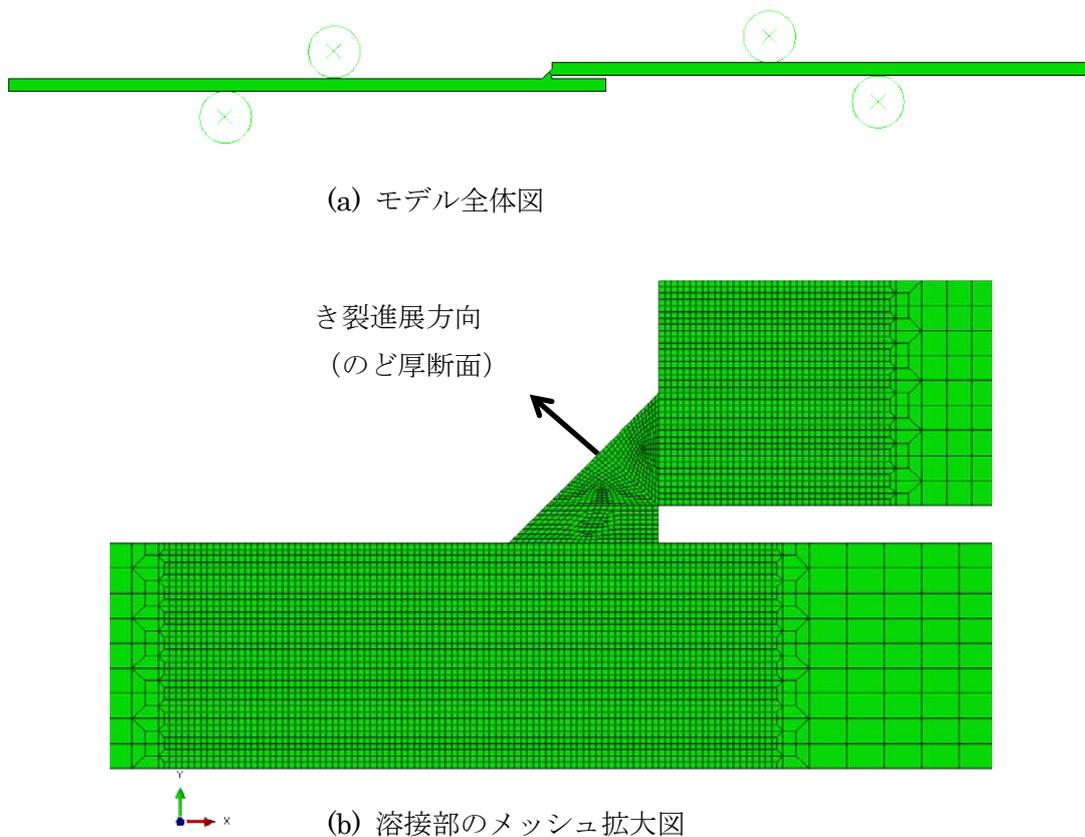
図4.3.6 き裂進展解析モデル (のど厚50%モデル)

のど厚 50%のモデルの全体図及び溶接部の拡大図は図 4.3.6(a)と(b) (板厚 6mm、隙間 1mm)に、この解析モデルによる解析ケースは表 4.3.3 に示すとおりである。

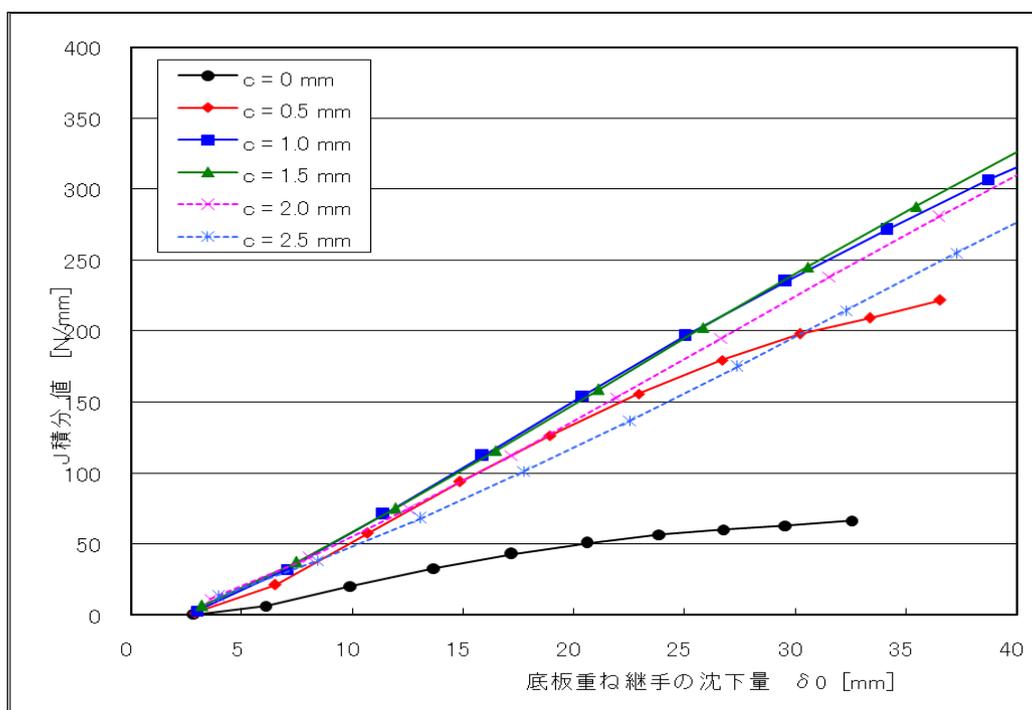
図 4.3.7 重ねすみ肉溶接部の沈下量と J 積分値の関係 (のど厚 100%モデル)

帯状初期き裂を有するのど厚 100%モデル (2次元解析モデル) による J 積分値解析結果を表 4.3.4 に示し、重ね継手の沈下量と J 積分値の関係および沈下量と溶接止端部に発生した底板の半径方向圧縮ひずみの関係をそれぞれ図 4.3.7 と図 4.3.8 に示す。代表的なき裂部の塑性ひずみ分布図の一例を図 4.3.9 に示す。

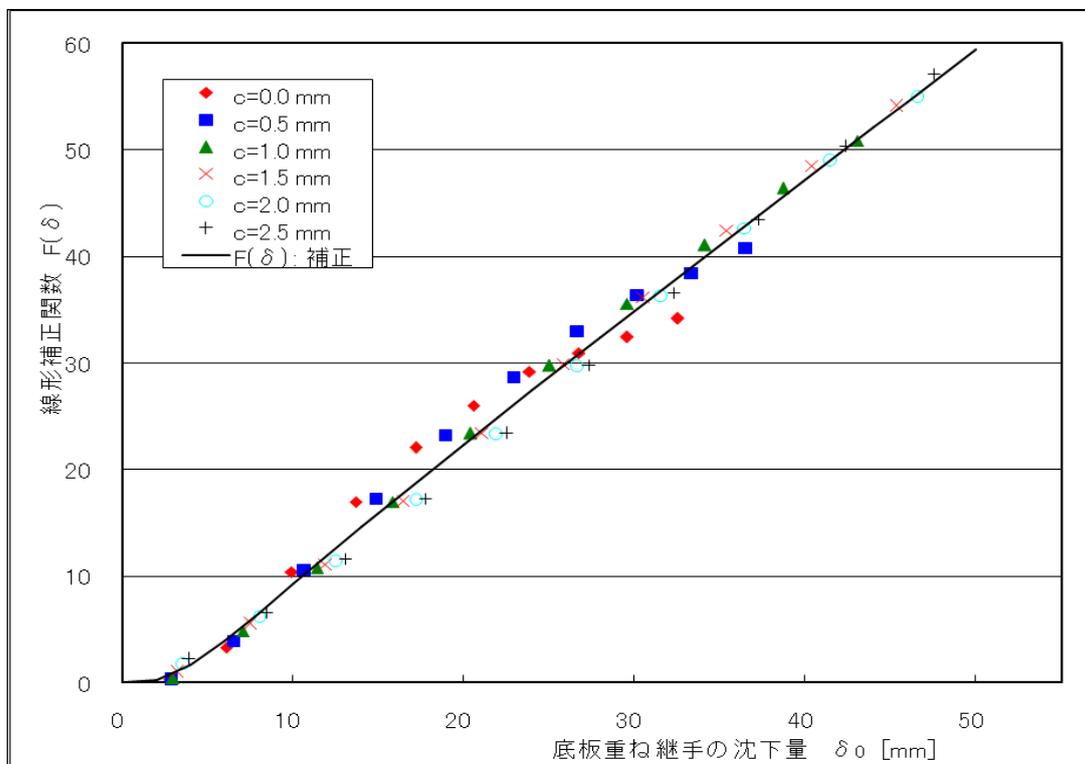
図 4.3.11 のど厚 100%モデルの線形補正関数 $f(\Delta\delta_0)$

なお、き裂進展解析の際に、以下の関数 $M(c)$  (図4.3.10参照) と線形補正関数 $f(\Delta\delta_0)$  (図4.3.11参照) を用いて、式(4.3.2)よりJ積分範囲 $\Delta J_c$ を求める。

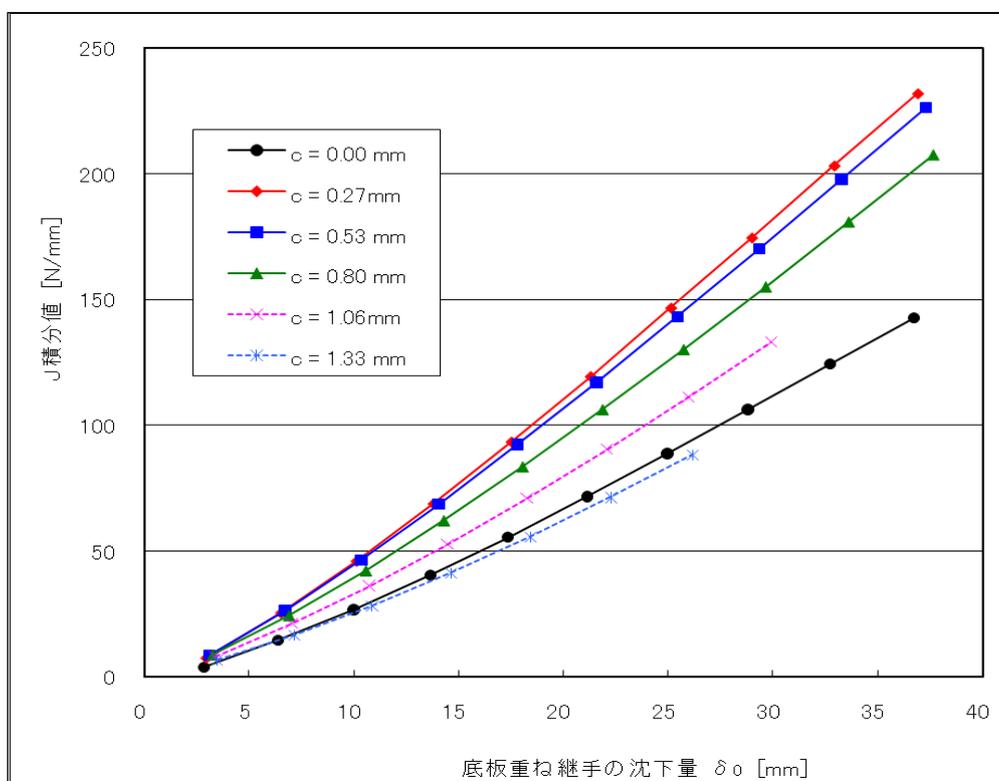
図 4.3.12 重ねすみ肉溶接部の沈下量と J 積分値の関係 (のど厚 50%モデル)

带状初期き裂を有するのど厚 50%モデル (2次元解析モデル) による J 積分値解析結果を表 4.3.5 に示し、重ね継手の沈下量と J 積分値の関係および沈下量と溶接止端部に発生した底板の半径方向圧縮ひずみの関係をそれぞれ図 4.3.12 と図 4.3.13 に示す。代表的なき裂部の塑性ひずみ分布図の一例を図 4.3.14 に示す。

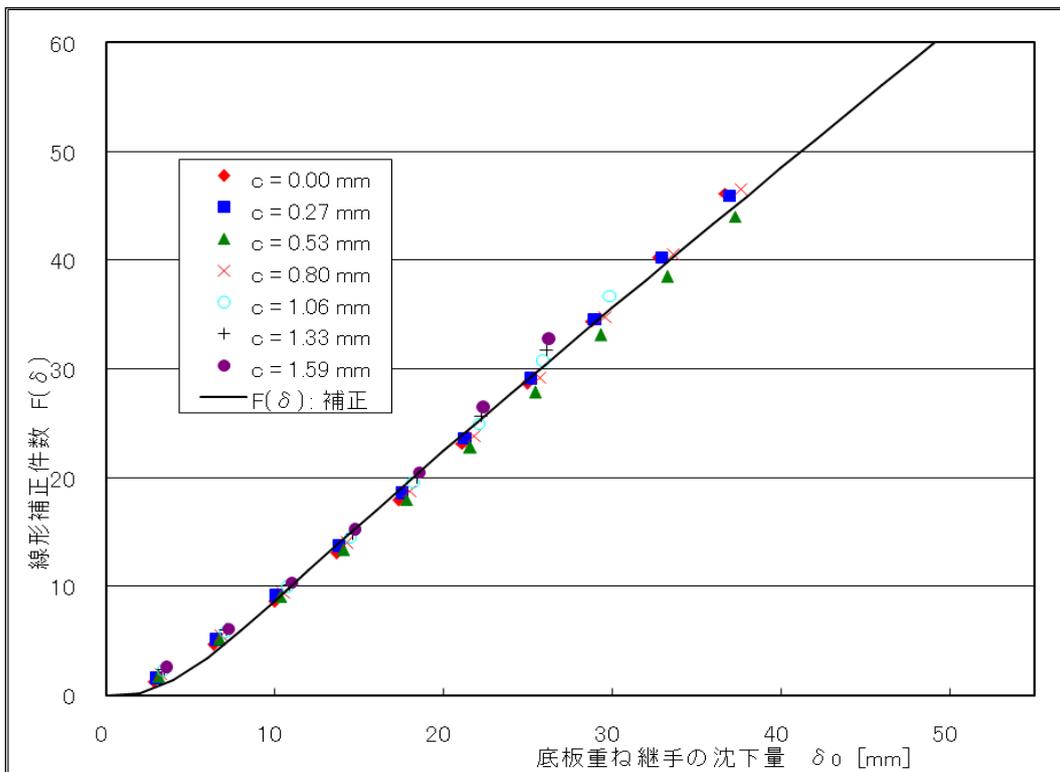
図 4.3.16 のど厚 50%モデルの線形補正関数  $f(\Delta\delta_0)$

なお、き裂進展解析の際に、以下の関数 $M(c)$  (図4.3.15参照) と線形補正関数 $f(\Delta\delta_0)$  (図4.3.16参照) を用いて、式(4.3.2)よりJ積分範囲 $\Delta J_c$ を求める。

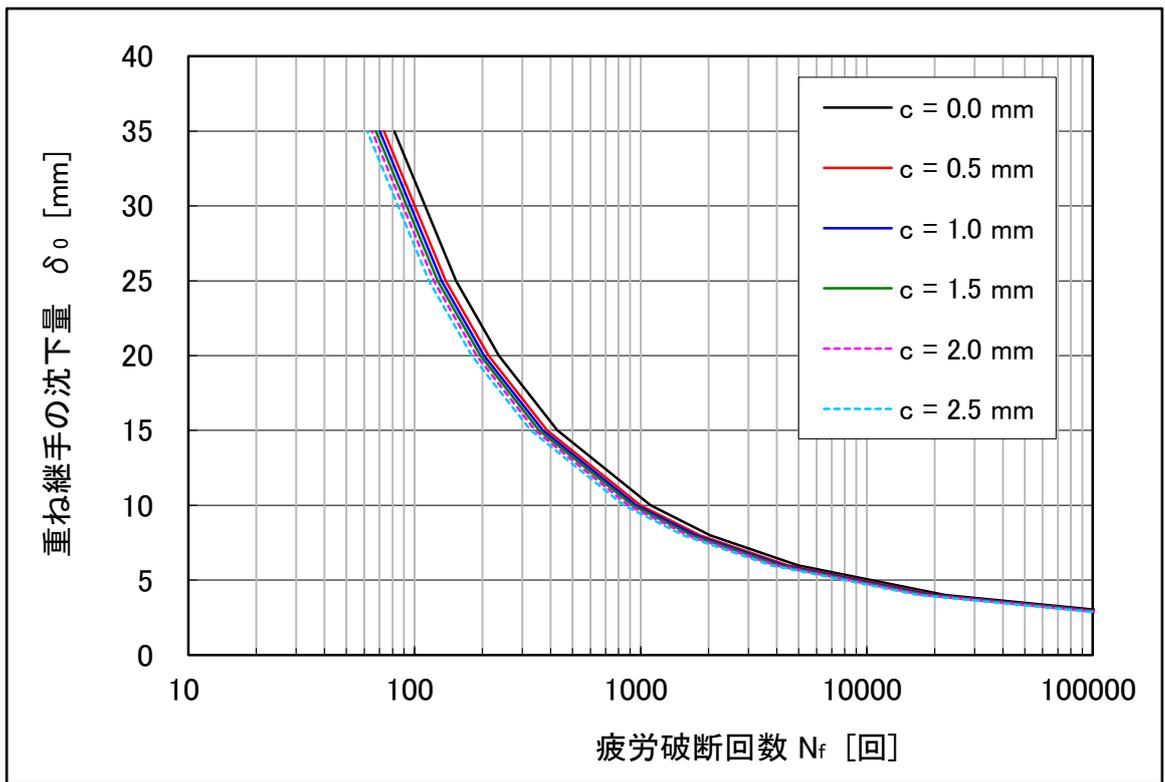
図4.3.17 のど厚100%モデルの疲労寿命カーブ

き裂成長評価式を用いて、2次元解析モデルのき裂進展解析結果を評価することにより、初期き裂深さを設定した重ね継手溶接部のルート部の最終限界き裂深さ(のど厚の80%と設定)までの到達回数を式(4.3.5)の数値積分より算定し、沈下量と疲労破断回数の関係を示す疲労寿命カーブを作成する。

初期き裂深さを設定した重ね継手溶接部のルート部の最終限界き裂深さまでの到達回数と疲労寿命カーブを表 4.3.6 と図 4.3.17 に示す。

また、有限要素法を用いたき裂進展解析から沈下量と疲労破断回数を示す疲労寿命カーブを得た。定量的な評価は困難であるものの、300mm程度の範囲において健全な重ねすみ肉溶接部が鉛直方向に10mm撓むことが考えられる場合は、繰り返し回数が1,000回程度でルート部からのき裂がのど厚の80%まで進展する結果となっている。定性的には当該溶接部ののど厚の減少や初層部の欠陥の存在により疲労強度が脆弱になることが確認されている。繰り返し回数の少ない範囲（概ね $N_f < 1,000$ ）においては、解析結果が4点曲げ疲労試験から得られた結果に対して非安全サイドとなっている点にも留意する必要がある。

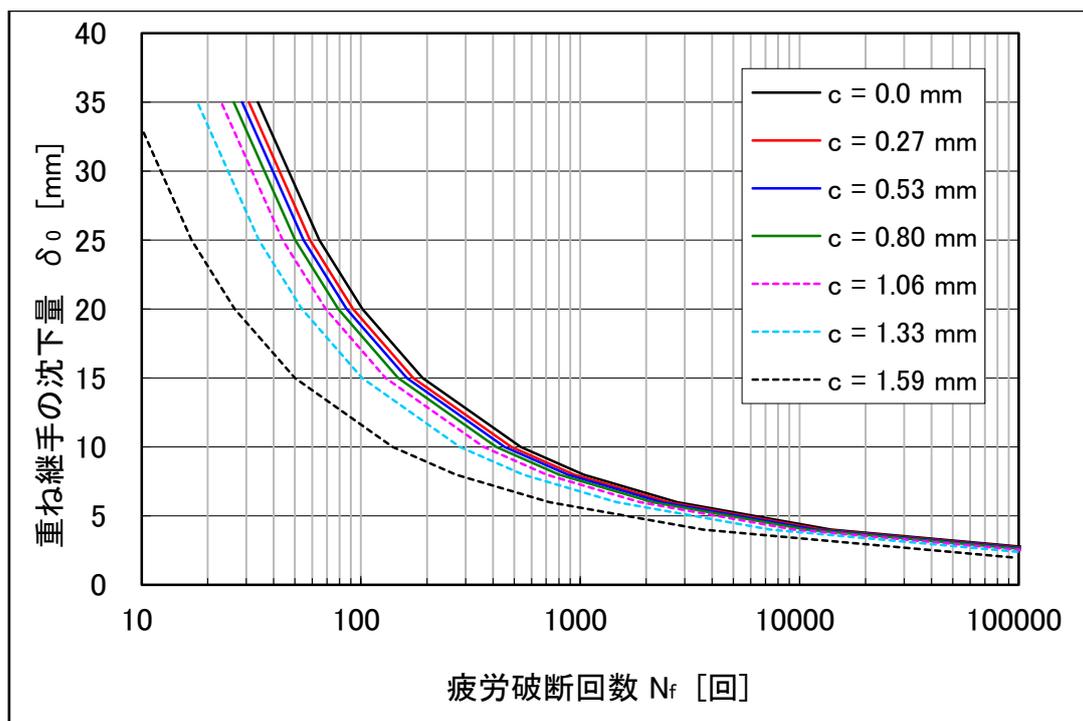
図 4.3.18 のど厚 50%モデルの疲労寿命カーブ

初期き裂深さを設定した重ね継手溶接部のルート部の最終限界き裂深さまでの到達回数と疲労寿命カーブを表 4.3.7 と図 4.3.18 に示す。

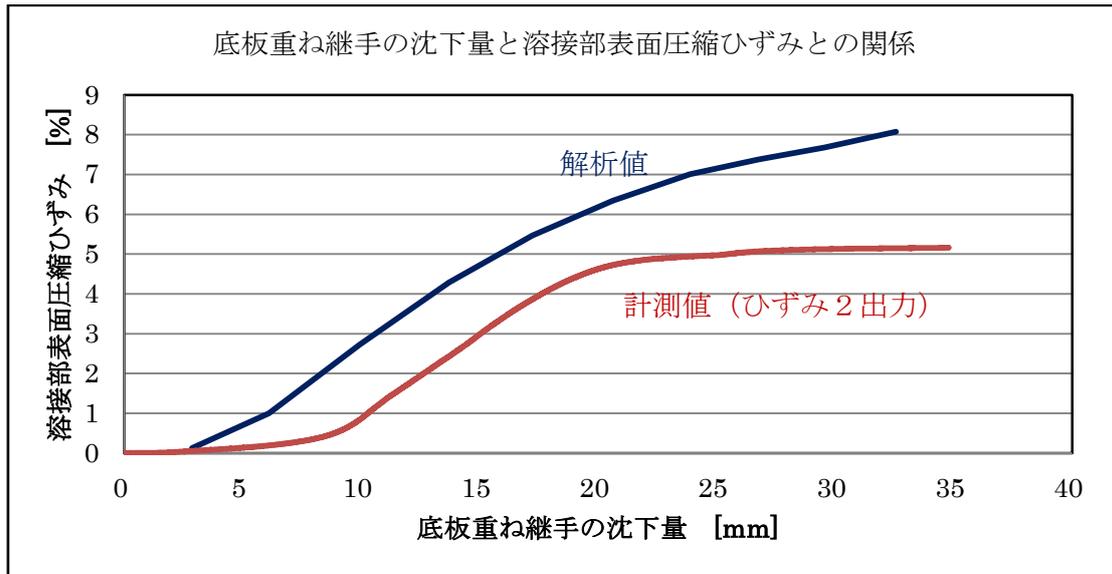
図 4.4.3 のど厚 100%モデルの溶接部表面に発生した圧縮ひずみと試験計測値との比較

4点曲げによる静的負荷試験を実施し、初層部無欠陥、のど厚 100%、隙間 1mm の試験片に対し図 4.4.1 に示す位置にひずみゲージを取り付けデータを採取した。溶接止端部の計測値 (ひずみ 1) と解析から得られたひずみとの比較を図 4.4.2、溶接表面 (ひずみ 2) の比較を図 4.4.3 に示す。

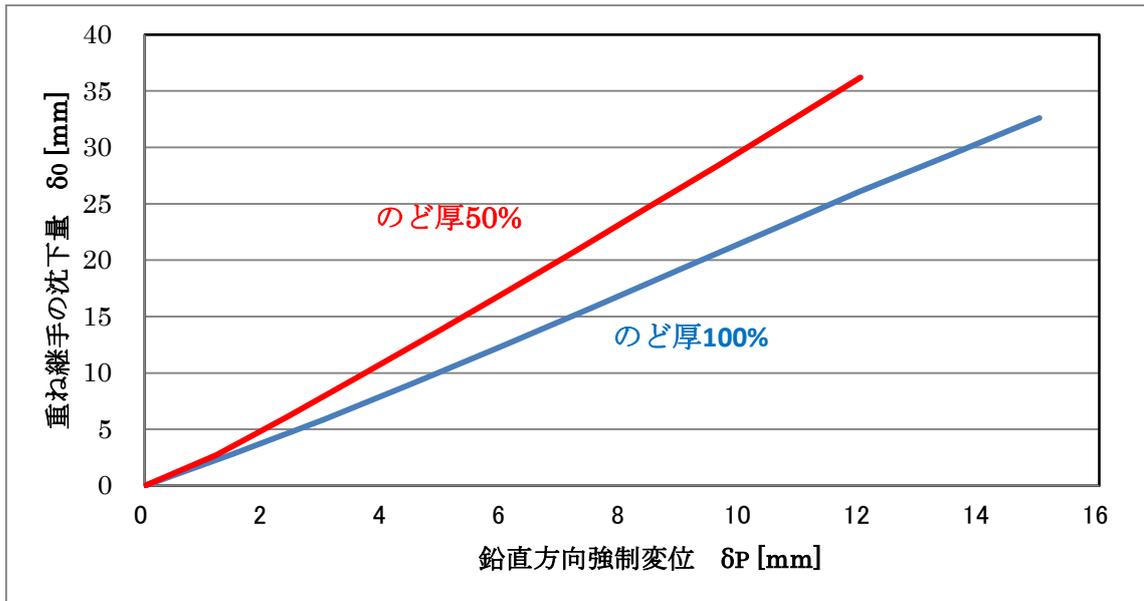
図 4.4.4 有限要素法解析によって得られた  $\delta_P$  と  $\delta_o$  との関係

4.4.2 曲げ疲労試験から得られた破断回数とき裂進展解析から得られた破断回数との比較  
 き裂進展解析から得られた溶接部の疲労破断回数及び曲げ疲労試験結果を比較するにあたり、曲げ疲労試験の結果としてすみ肉溶接部の変位  $\delta_0$  は得られていないことから、両者を直接比較することは出来ない。このため、図 4.4.4 に示す静的荷重を作用させた有限要素法解析によって得られた  $\delta_P$  と  $\delta_0$  との関係から 4 点曲げ試験における強制変位  $\delta_P$  を与えた試験片の  $\delta_0$  を求め、き裂進展解析から得られた疲労寿命カーブに試験結果をプロットしたものを図 4.4.5 及び図 4.4.6 に示す。

試験片の荷重作用点において繰り返し  $\delta_P$  という強制変位を与えた場合、すみ肉溶接部の変位  $\delta_0$  は、応力集中箇所の塑性化やき裂の進展により次第に大きくなることが予想されることから、試験片の  $\delta_0$  を小さく見積もっているといえる。この点は、試験結果と解析結果との間に定量的な差が生じている一因と推察される。
