旧法屋外タンク貯蔵所の保安検査のあり方に係る調査検討

中間報告書

消防庁危険物保安室

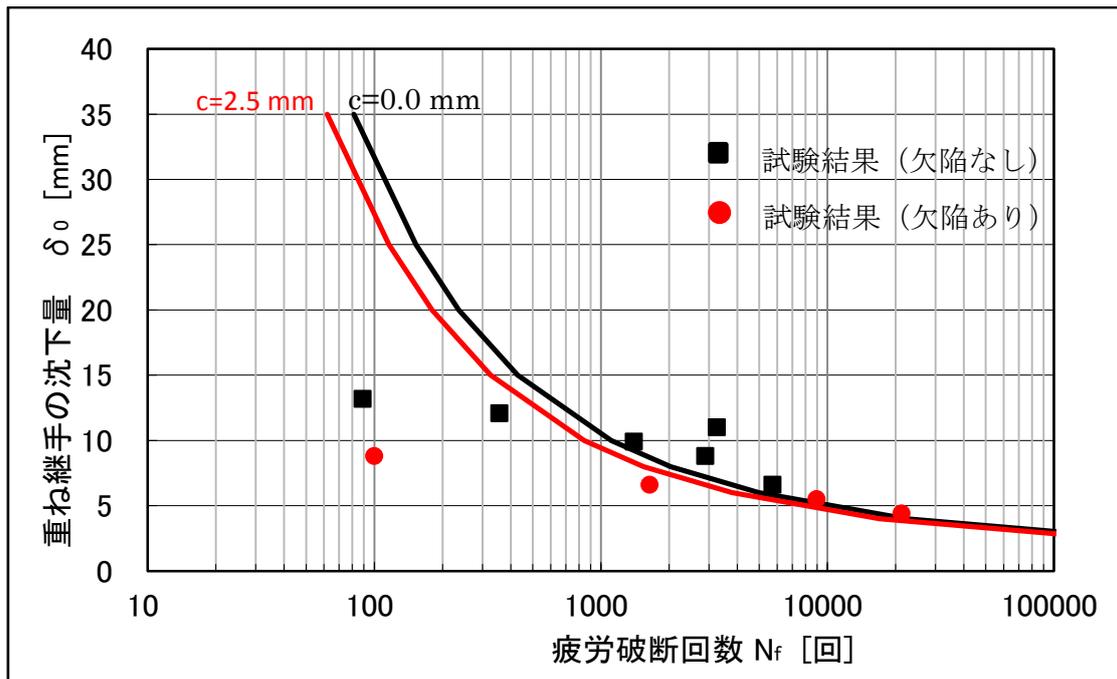
図 4.4.5 のど厚 100%モデルの解析結果と試験結果との比較

4.4.2 曲げ疲労試験から得られた破断回数とき裂進展解析から得られた破断回数との比較  
 き裂進展解析から得られた溶接部の疲労破断回数及び曲げ疲労試験結果を比較するにあたり、曲げ疲労試験の結果としてすみ肉溶接部の変位  $\delta_0$  は得られていないことから、両者を直接比較することは出来ない。このため、図 4.4.4 に示す静的荷重を作用させた有限要素法解析によって得られた  $\delta_P$  と  $\delta_0$  との関係から 4 点曲げ試験における強制変位  $\delta_P$  を与えた試験片の  $\delta_0$  を求め、き裂進展解析から得られた疲労寿命カーブに試験結果をプロットしたものを図 4.4.5 及び図 4.4.6 に示す。

のど厚の大小や初期欠陥の有無等の構造的要因が疲労強度に及ぼす影響について、本検討結果から定量的な考察を行うことは困難であるが、どのような構造的要因が疲労強度に影響を及ぼすかについて定性的な評価を行うことはできたと考える。

また、有限要素法を用いたき裂進展解析から沈下量と疲労破断回数を示す疲労寿命カーブを得た。定量的な評価は困難であるものの、300mm程度の範囲において健全な重ねすみ肉溶接部が鉛直方向に10mm撓むことが考えられる場合は、繰り返し回数が1,000回程度でルート部からのき裂がのど厚の80%まで進展する結果となっている。定性的には当該溶接部ののど厚の減少や初層部の欠陥の存在により疲労強度が脆弱になることが確認されている。繰り返し回数の少ない範囲（概ね $N_f < 1,000$ ）においては、解析結果が4点曲げ疲労試験から得られた結果に対して非安全サイドとなっている点にも留意する必要がある。

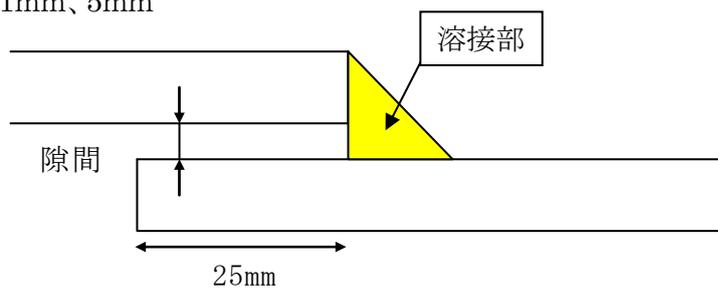
図 1-2 溶接部隙間概略図

隙間:1mm、5mm

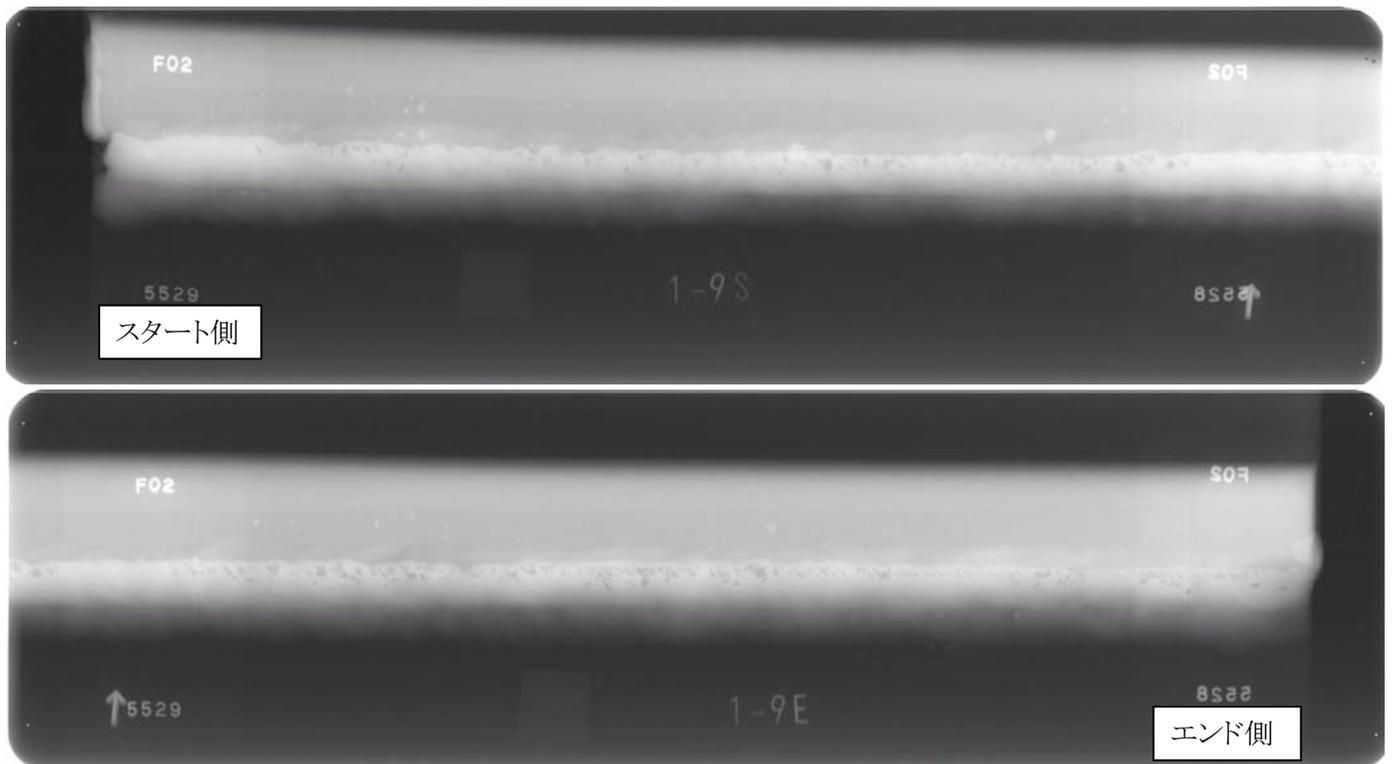
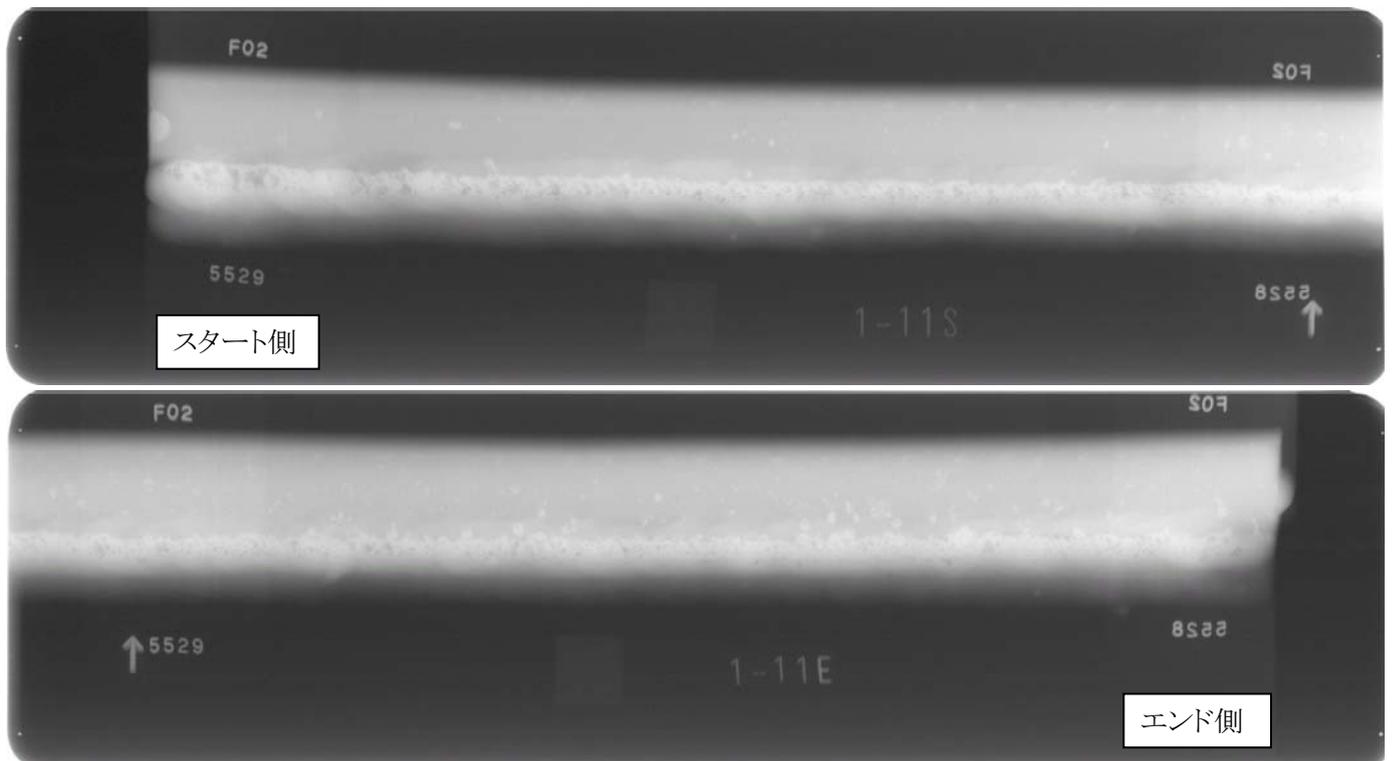
4点曲げ試験片を採取するために、重ねすみ肉溶接を施した溶接素材を製作した。溶接素材の一部は、初層に意図的にブローホールを発生させて欠陥を導入した。溶接素材製作後には、ブローホールの有無を確認するためにX線透過試験を実施した。

写真 1-1-7 X線透過試験結果(素材番号 1-9、隙間 1mm、ブローホール有り)

写真 1-1-8 X線透過試験結果(素材番号 1-11、隙間 1mm、ブローホール有り)

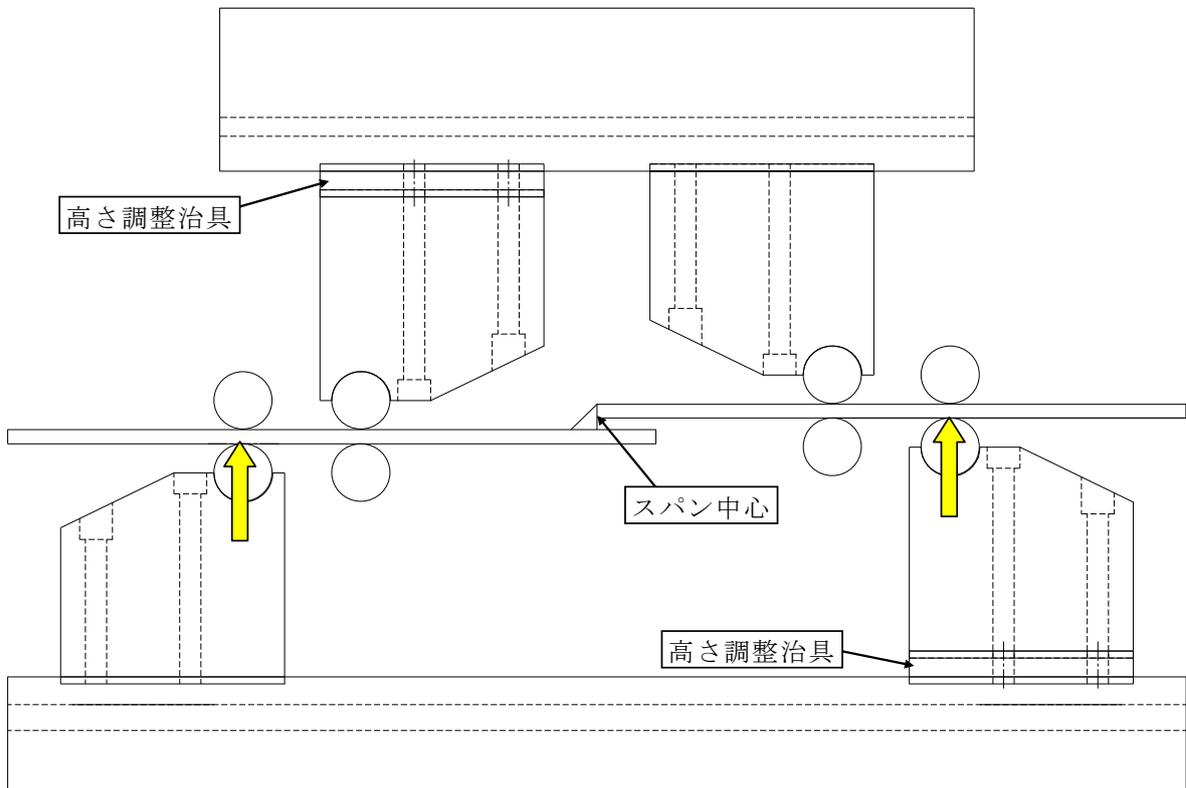
図 3-1 4 点曲げ負荷イメージ

使用試験機:島津製作所製 50kN 油圧サーボ疲労試験機

き裂の発生に伴い最大荷重は下がってくるため、当初最大荷重の 25%まで最大荷重が落ちてきた時点で破損と判断して試験を終了することとした。

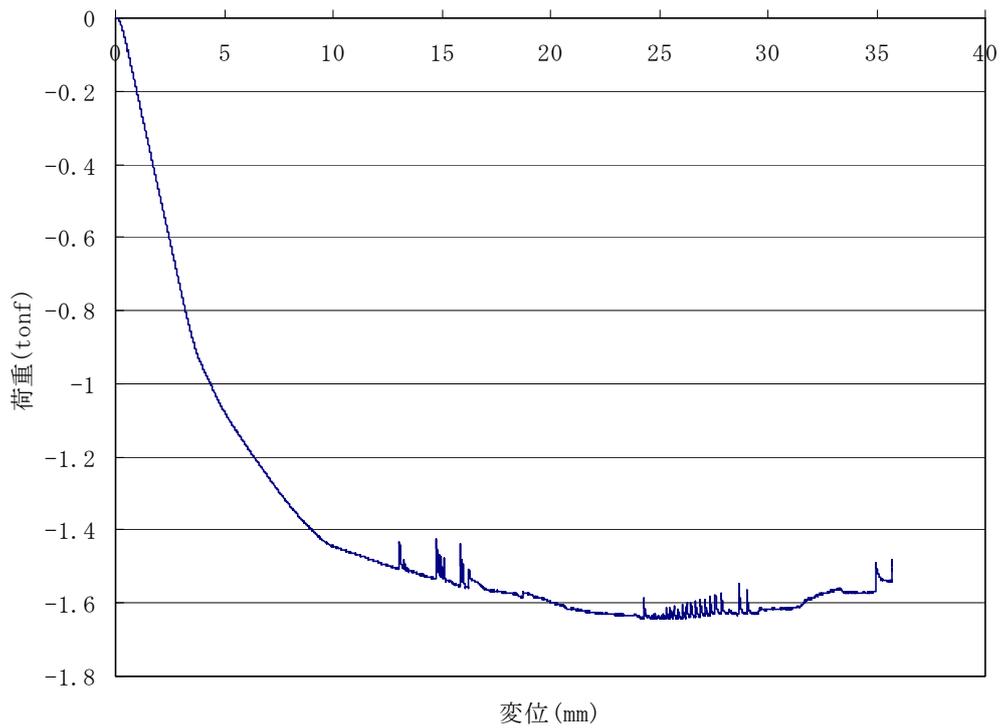
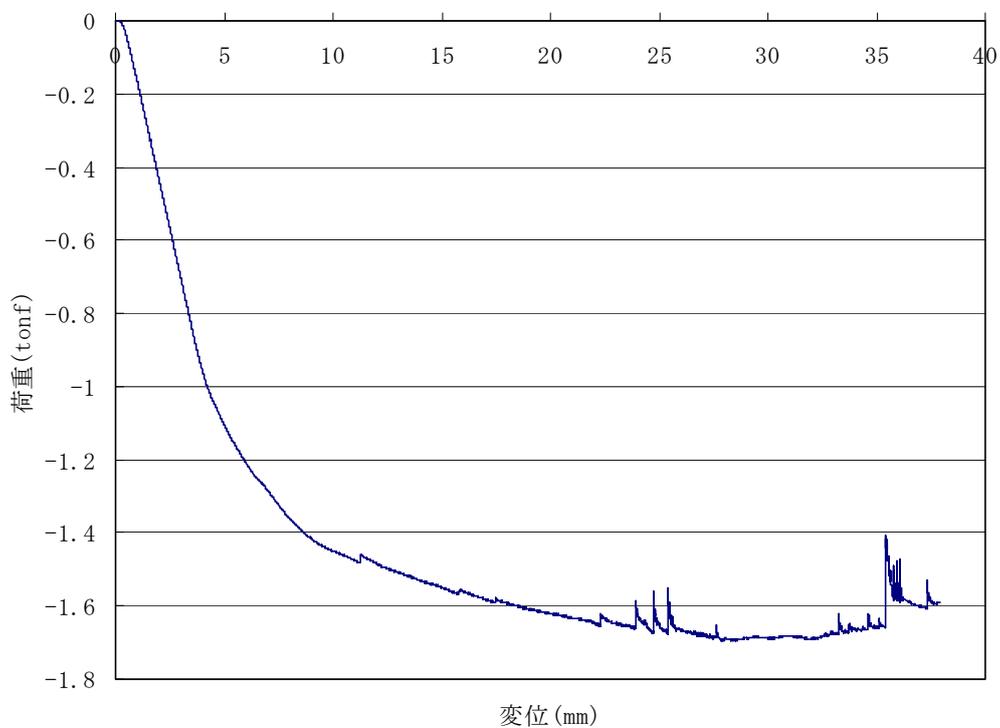
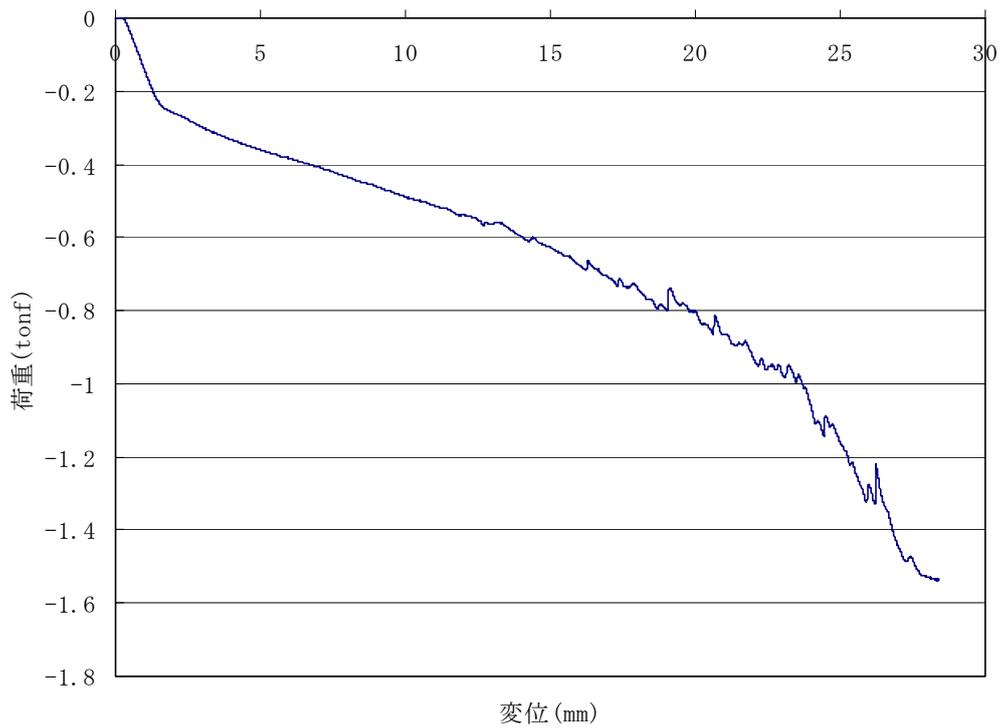
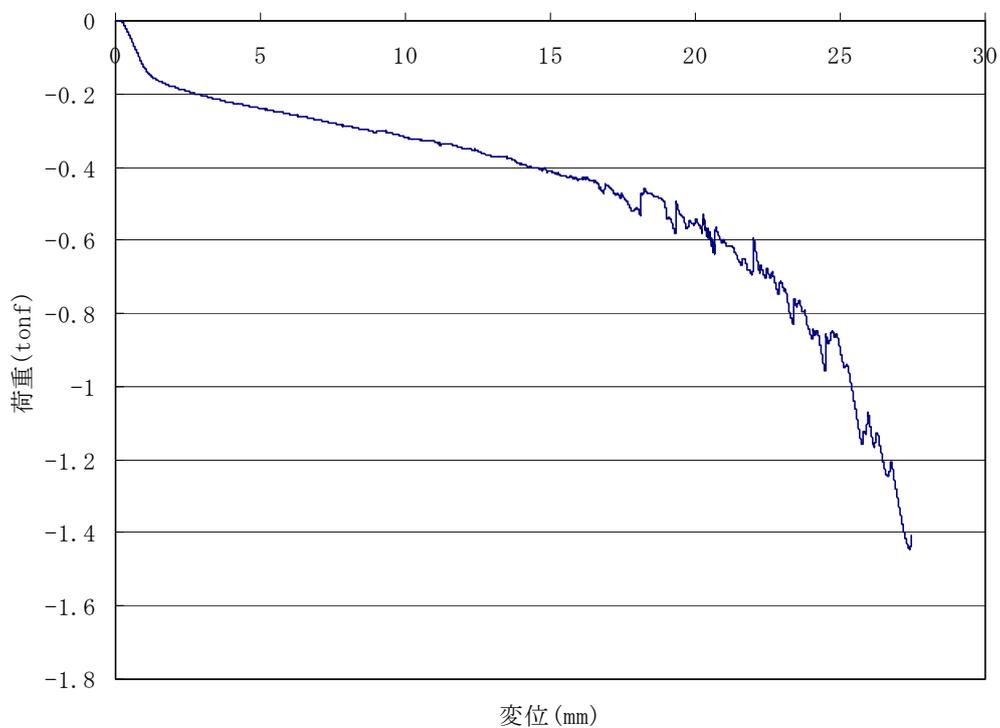
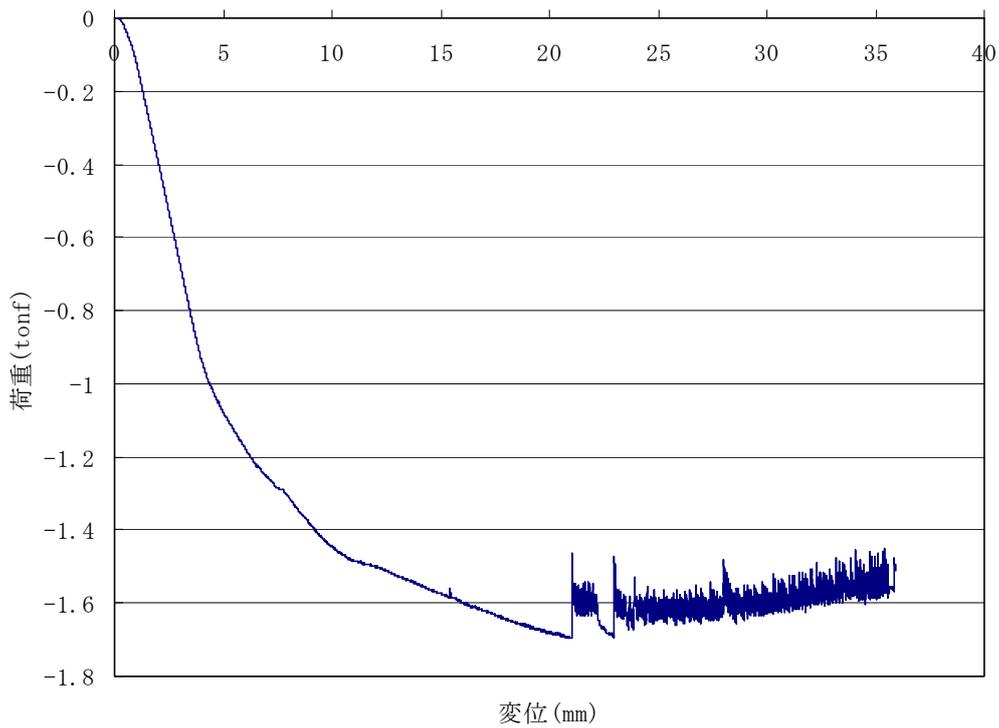
図 4-1-1 荷重－変位線図  
 (隙間 1mm、のど厚 100%、ブローホール無し、試験片符号:1-1-A1)

図 4-1-2 荷重－変位線図  
 (隙間 1mm、のど厚 100%、ブローホール無し、試験片符号:1-1-A2)

図 4-1-3 荷重-変位線図  
(隙間 1mm、のど厚 50%、ブローホール無し、試験片符号: 1-1-B1)

図 4-1-4 荷重-変位線図  
(隙間 1mm、のど厚 50%、ブローホール無し、試験片符号: 1-1-B2)

図 4-1-5 荷重-変位線図  
 (隙間 5mm、のど厚 100%、ブローホール無し、試験片符号:5-2-A1)

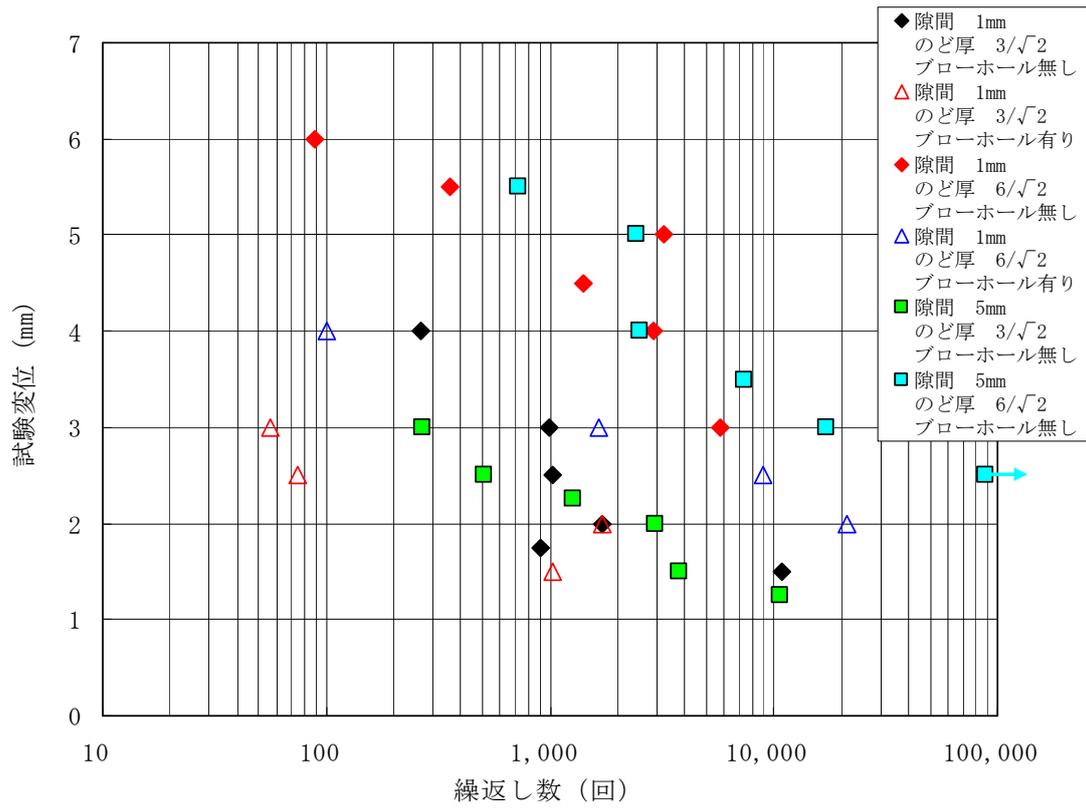
図 4-4 試験変位—繰返し数線図(全データ)

疲労試験結果一覧表を表 4-1 に、試験変位－繰返し数線図を図 4-4 に、デジタルデータ採取によって得られた各種ピークデータ一覧表を表 4-2-1～4-2-4 に、圧縮側ピーク荷重と繰返し数の関係を図 4-5-1～4-5-4 に示す。

試験設定：0~試験変位

試験終了条件：荷重75%Down（当初荷重の25%まで低下した時点で終了）

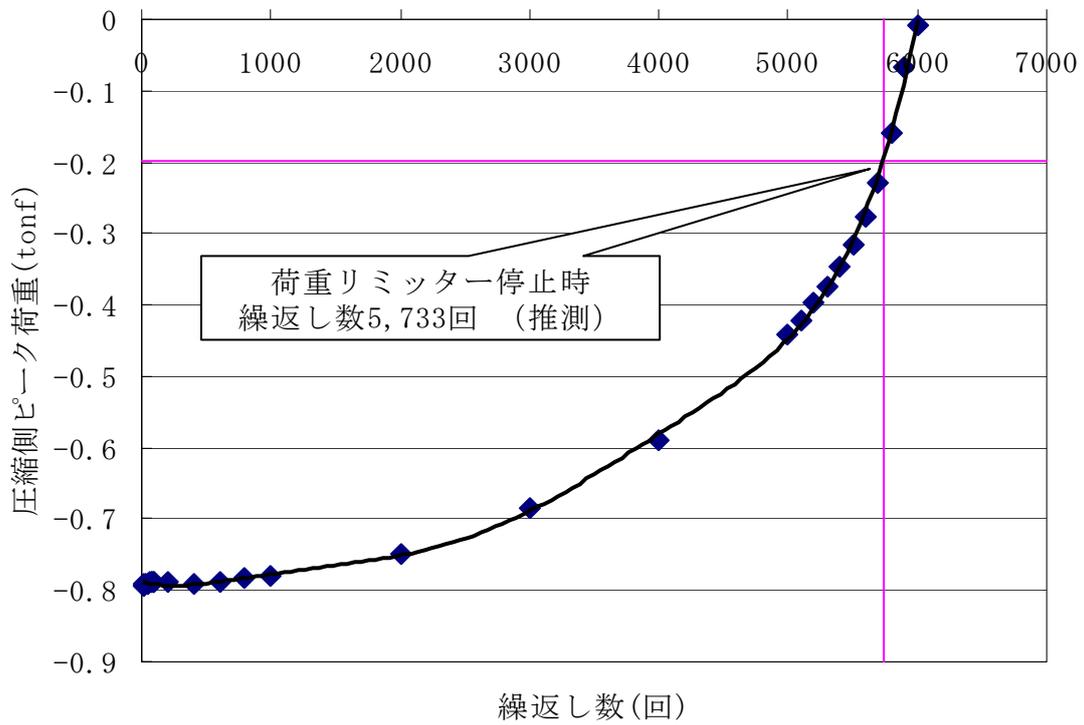
図 4-6 圧縮側ピーク荷重と繰返し数の関係  
 (試験片符号 1-3-A2、隙間 1mm、のど厚 100%、ブローホール無し、試験変位 0~3mm)

試験片符号 1-3-A2(隙間 1mm、のど厚 100%、ブローホール無し、試験変位 0～3mm)では、荷重減少リミッターが作動しなかったため、バックアップとして 100 波ごとに採取していた荷重データから破損回数を算出した。試験片符号 1-3-A2 の圧縮側ピーク荷重と繰返し数の関係を図 4-6 に示す。
