海外調査の実施結果

1 海外調査の目的

CNG スタンド併設給油取扱所の停車スペースの共用化を既に実現している国の CNG スタンド併設給油取扱所における技術基準及び安全対策を調査する。

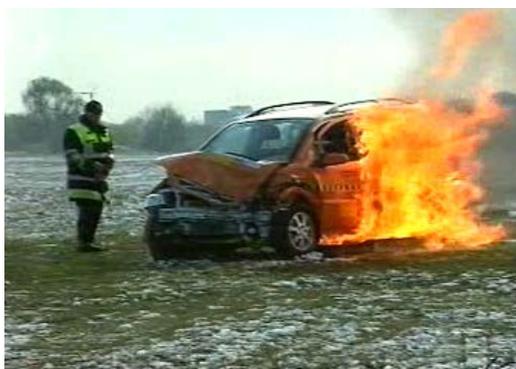
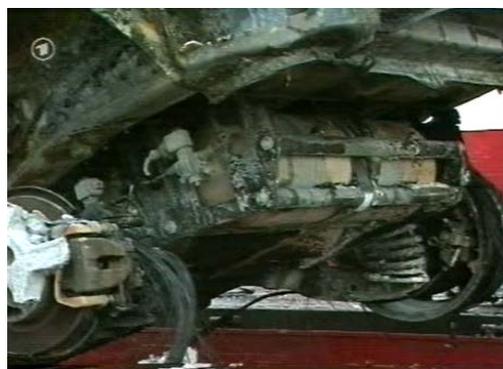
ADAC 実験映像

CNG 自動車の安全性を証明するため、ADAC (日本の JAF) が CNG 容器を 1200 オイルパンの炎で炙る実験を実施しており、CNG 自動車が事故に遭い、何らかの燃料で炙られた場合の安全性について検討をしていると説明を受けたが、具体的な検討内容や講じられている安全対策の説明はなかった。

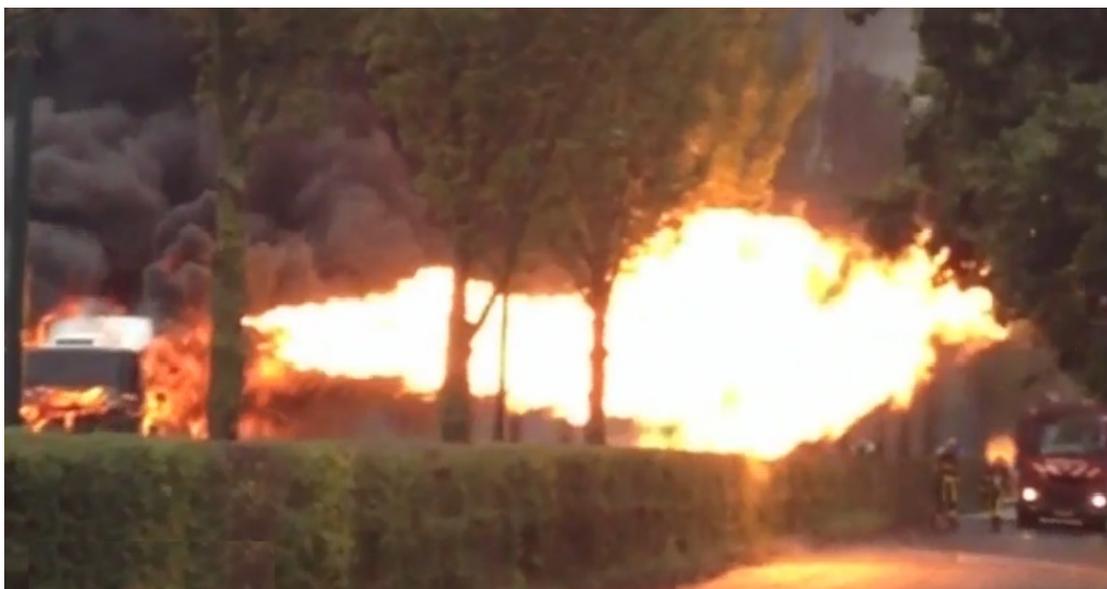
オランダワッセナー市で発生した CNG バスの事故

消防署への通報から 11 分後、消防隊が到着したが、到着までの間に火が屋根に燃え移り、ガス容器まで達していたため、温められたガス容器の安全弁が作動し、高圧のガスが噴き出した。噴き出したガスに火災の火が着火し、15m の火炎放射の状態となった。

長距離にガスが噴出しないよう、複数の穴からガスが噴出する仕組みの安全弁を採用していた。事故が発生したバスも採用していたが、複数ある穴のうち1つからしかガスが放出しておらず、強い火炎となった。事故のバスは、100Lのガス容器を8本搭載しており、そのすべての安全弁が作動していた。

CNG バスの油圧オイルが漏れ、エンジンにかかり、エンジンの熱で温められ発火した。

幸い、CNG ガス容器の設置位置が屋根の上で高い位置にあったため、1 人も死傷者を出さなかった。
